LAUDOS TÉCNICOS DO ESTADO DE CONSERVAÇÃO DOS BENS
MATERIAS PROTEGIDOS POR TOMBAMENTO NA ESFERA MUNICIPAL

ICMS Cultural
2016/2018

Exercício 2018
SUMÁRIO

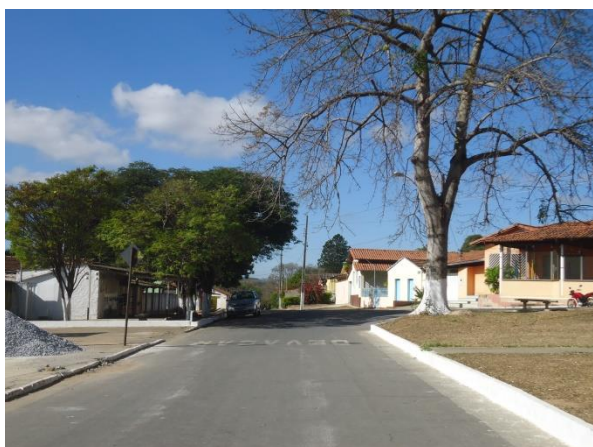
Pará de Minas
Núcleo Histórico Urbano do Distrito de Ascensão
Trecho da via Praça Santo Antônio em bom estado de conservação, exibe apenas fissuras no asfalto.
(Foto 02)

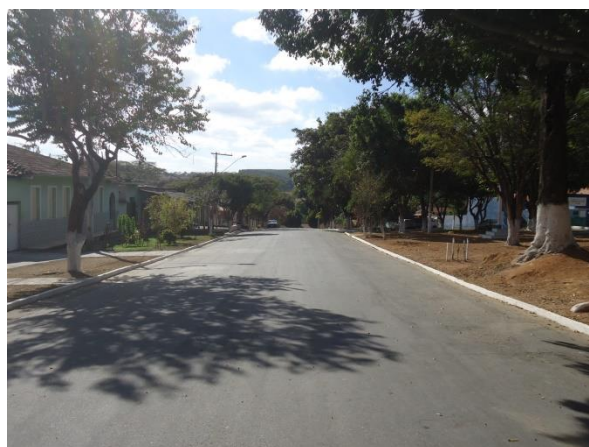
Pará de Minas
Núcleo Histórico Urbano do Distrito de Ascensão
Trecho da Rua Abdon Senem de Araújo exibe bom estado de conservação.
(Foto 03)

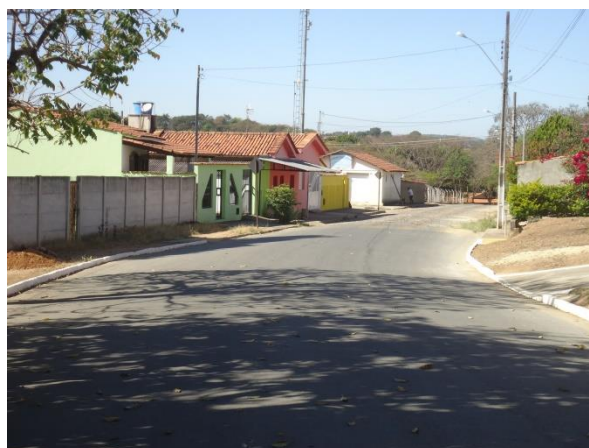
Pará de Minas
Núcleo Histórico Urbano do Distrito de Ascensão
Pavimentação asfáltica dá lugar ao pé de moleque na Avenida Presidente Kubitscheck.
(Foto 05)

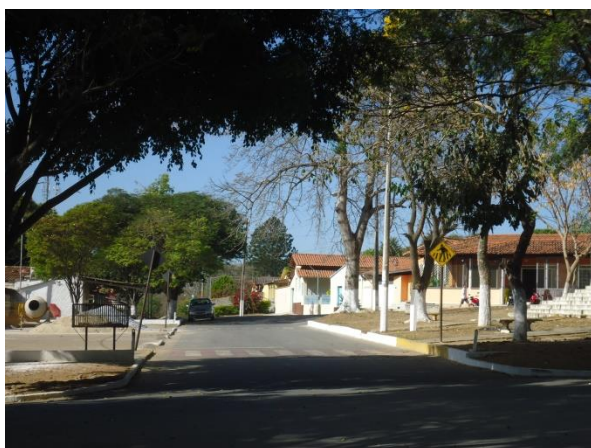
Pará de Minas
Núcleo Histórico Urbano do Distrito de Ascensão
Placas de trânsito padronizadas e em bom estado de conservação na Praça Santo Antônio.

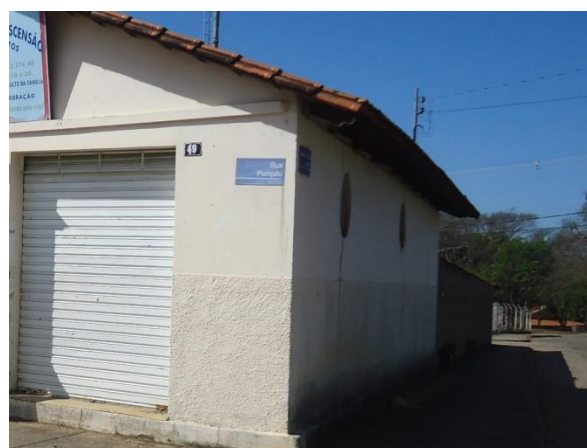
Pará de Minas
Núcleo Histórico Urbano do Distrito de Ascensão
Placas de logradouro na esquina da Rua Pompéu com a Avenida Presidente Kubitscheck apresentando leves desgastes.

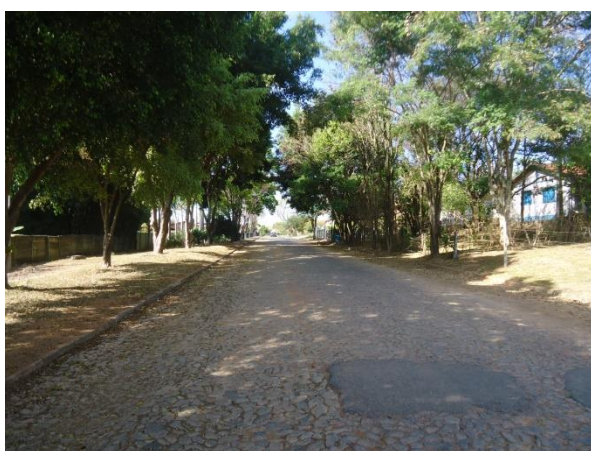
Pará de Minas
Núcleo Histórico Urbano do Distrito de Ascensão
A Rua Raimundo Penaforte de Araújo não exibe sarjetas nem bocas de lobo.

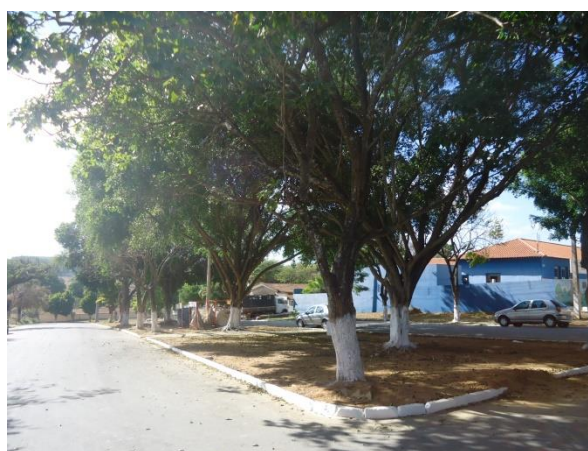
Pará de Minas
Núcleo Histórico Urbano do Distrito de Ascensão
Na Praça Santo Antônio são verificadas sarjetas rasas e com acúmulo de sujidades.

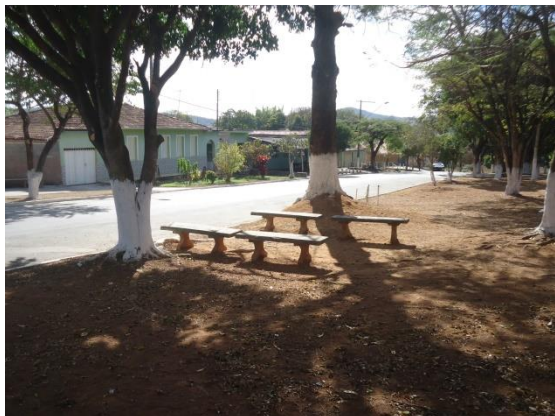
Pará de Minas
Núcleo Histórico Urbano do Distrito de Ascensão
Bancos em concreto em bom estado de conservação
na Praça Santo Antônio.
(Foto 27)

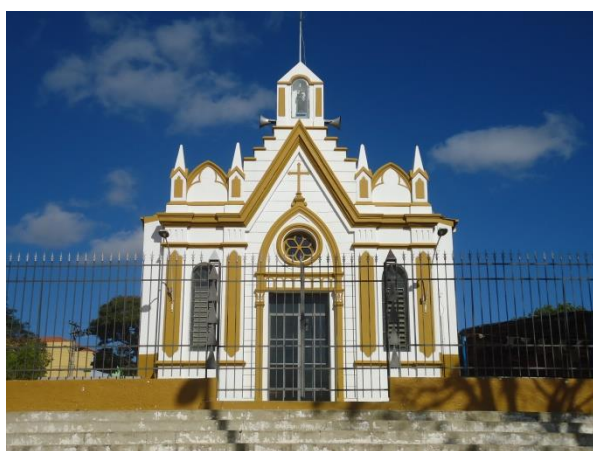
Pará de Minas
Núcleo Histórico Urbano do Distrito de Ascensão
Vista frontal da Igreja de Santo Antônio,
bem conservada.

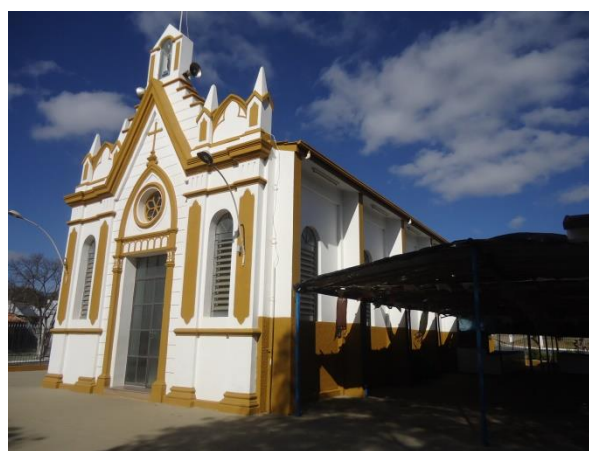
Pará de Minas
Núcleo Histórico Urbano do Distrito de Ascensão
Vista da fachada lateral esquerda da Igreja de
Santo Antônio, bem conservada.

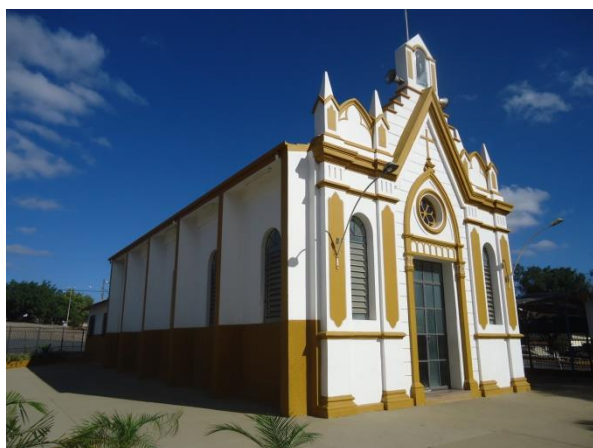
Pará de Minas
Núcleo Histórico Urbano do Distrito de Ascensão
Vista da fachada lateral direita da Igreja,
exibe bom estado de conservação.

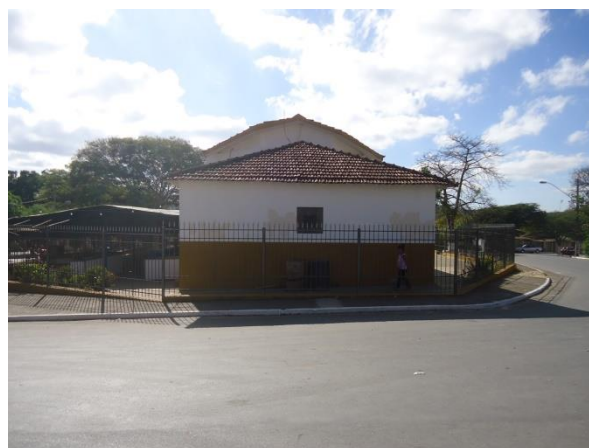
Pará de Minas
Núcleo Histórico Urbano do Distrito de Ascensão
Vista da fachada posterior da Igreja de Santo
Antônio, bem conservada.

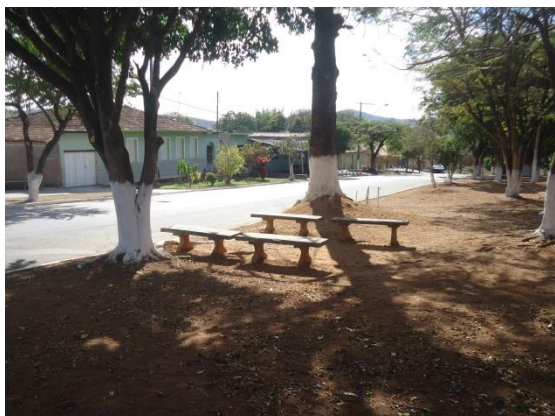
Pará de Minas
Núcleo Histórico Urbano do Distrito de Ascensão
Bancos em concreto na Praça Santo Antônio
exibindo bom estado de conservação.
(foto 119)

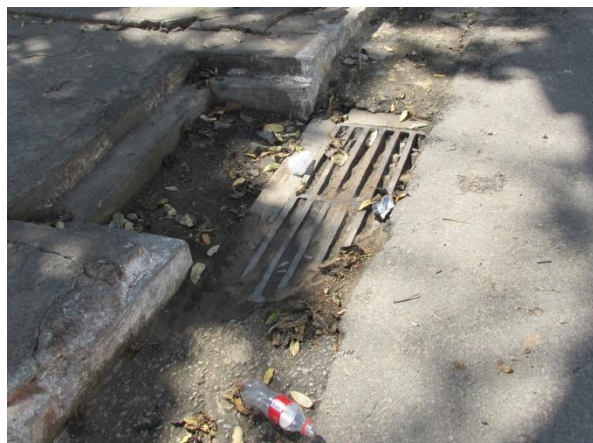
Pará de Minas
Núcleo Histórico Urbano do Distrito de Carioca
Detalhe de boca de lobo na Praça Nossa Senhora de Lourdes exibindo acúmulo de terra, areia, folhas e lixo.
(foto 11)

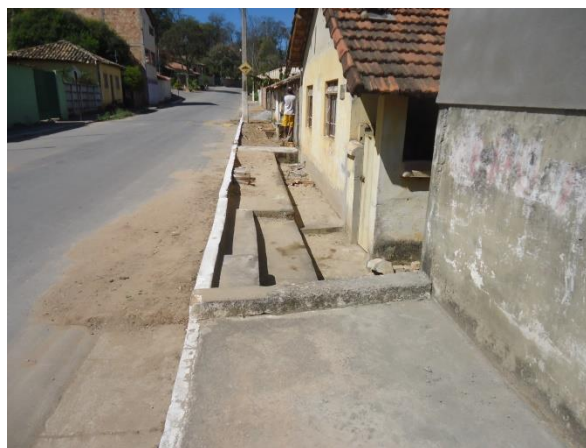
Pará de Minas
Núcleo Histórico Urbano do Distrito de Carioca
Sarjetas rasas da Rua Dona Maria Lopes Caçado apresentando grande acúmulo de areia.
(foto 12)

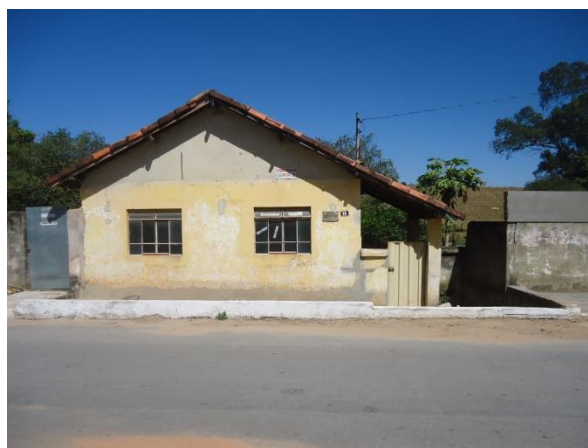
Pará de Minas
Núcleo Histórico Urbano do Distrito de Carioca
Desnível do passeio impossibilita a acessibilidade
na Rua Dona Maria Lopes Cançado.
(foto 20)

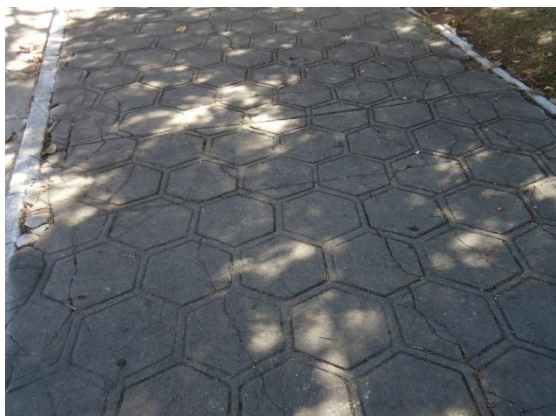
Núcleo Histórico Urbano do Distrito de Carioca
Calçada em cimento apresenta algumas fissuras, confere boa acessibilidade na Praça Nossa Senhora de Lourdes.
(foto 21)

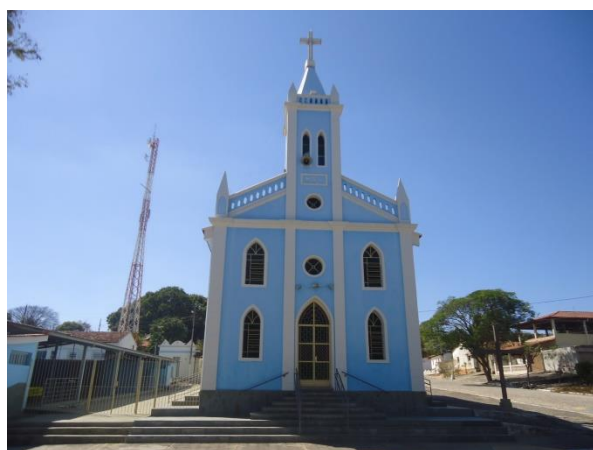
Pará de Minas
Núcleo Histórico Urbano do Distrito de Carioca
Vista da fachada frontal da Igreja de Nossa Senhora
Lourdes, bem conservada.

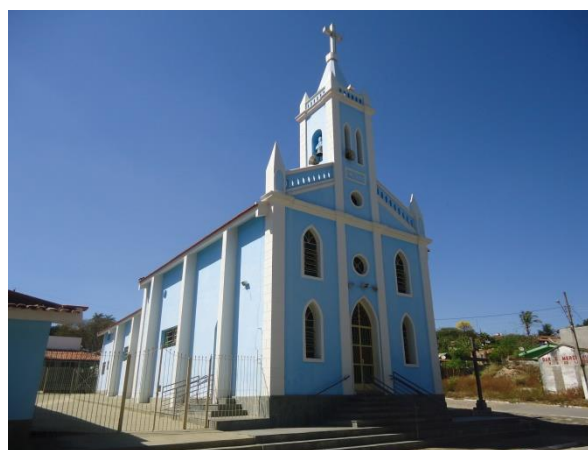
Pará de Minas
Núcleo Histórico Urbano do Distrito de Carioca
Vista da fachada lateral esquerda da
Igreja de Nossa Senhora de Lourdes, bem conservada.

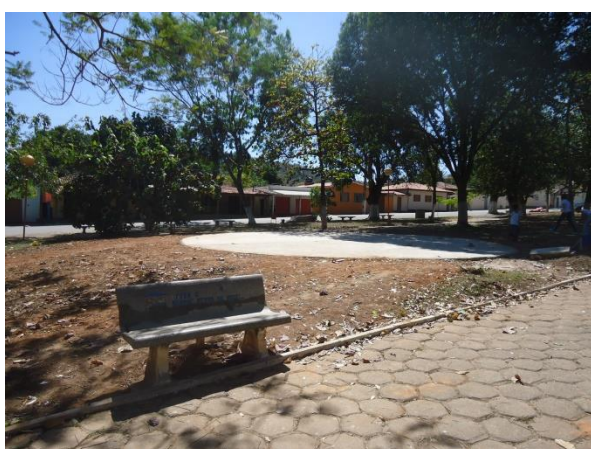
Pará de Minas
Núcleo Histórico Urbano do Distrito de Carioca
Banco em concreto exibindo remendo e área circular em concreto utilizada para recreação.

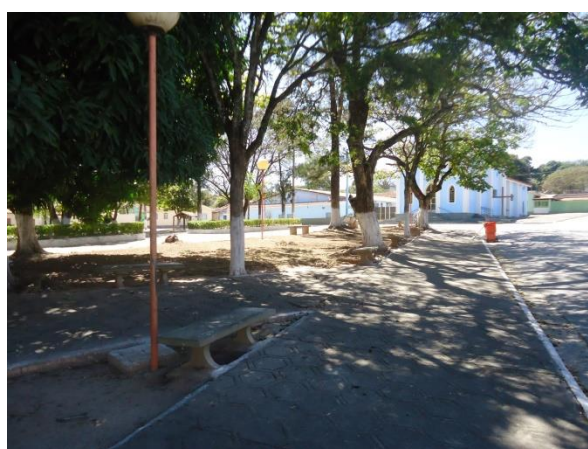
Pará de Minas
Núcleo Histórico Urbano do Distrito de Carioca
Bancos em concreto exibindo bom estado de conservação.

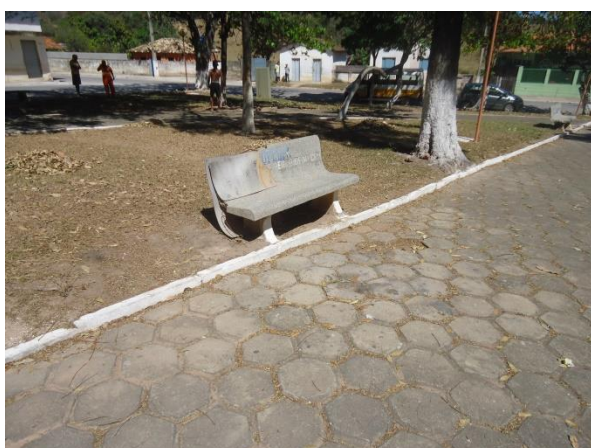
Núcleo Histórico Urbano do Distrito de Carioca
Banco em concreto exibindo remendo em compensado em seu encosto com considerável perda de matéria.

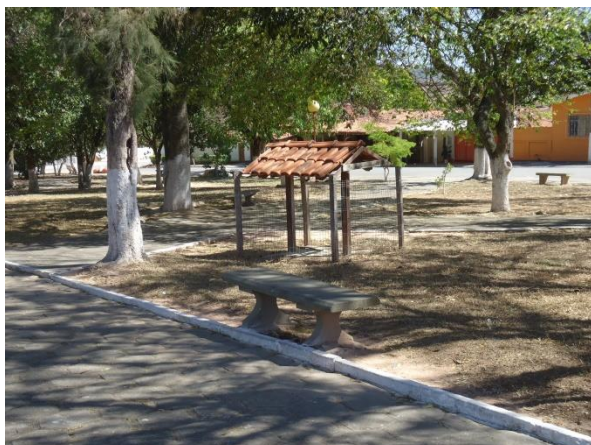
Núcleo Histórico Urbano do Distrito de Carioca
Cobertura edificada para servir de abrigo e dar alimentos aos pássaros em bom estado de conservação.
(foto 100)

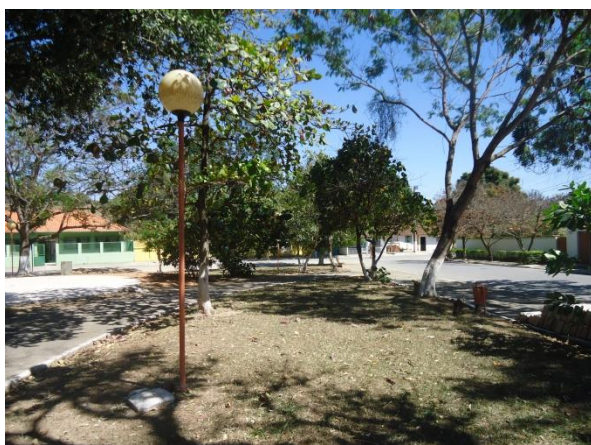
Núcleo Histórico Urbano do Distrito de Carioca
Postes de iluminação no perímetro da Praça em bom estado de conservação.
(foto 102)
