4. BENS IMÓVEIS PROTEGIDOS POR TOMBAMENTO MUNICIPAL

4.1. Avaliação do Estado de Conservação do Bem Imóvel Asilo Padre José Pereira Coelho

MUNICÍPIO: Pará de Minas		DISTRITO: Sede	
NOME DO BEM TOMBADO ¹ : Asilo Padre José Pereira Coelho			
ENDEREÇO DO BEM CULTURAL: Rua Ricardo Marinho, 047, São Cristóvão			
Nº DECRETO / ANO: 2.756/1998	Nº INSCRIÇÃO LIVRO DO TOMBO / ANO: 01/2000	PROCESSO ACEITO NO ICMS PATRIMÔNIO CULTURAL A PARTIR DO EXERCÍCIO: 2000	
NOME E ASSINATURA DO RESPONSÁVEL TÉCNICO: Rangele Lúcia de Faria		FORMAÇÃO PROFISSIONAL: Arquiteta Urbanista	CAU: ² 166964-8
CHEFE DO SETOR DA PREFEITURA RESPONSÁVEL PELA IMPLEMENTAÇÃO DA POLÍTICA DE PATRIMÔNIO CULTURAL: Luciano Almeida Melo Pereira		DATA REALIZAÇÃO LAUDO: 07/11/2016	
HÁ OBRA DE RESTAURAÇÃO EM ANDAMENTO ³ ?	SIM	NÃO	X
HÁ PROJETO APROVADO POR LEI DE INCENTIVO À CULTURA?	SIM	NÃO	X
EM CASO POSITIVO:	LEI FEDERAL	LEI ESTADUAL	OUTRA

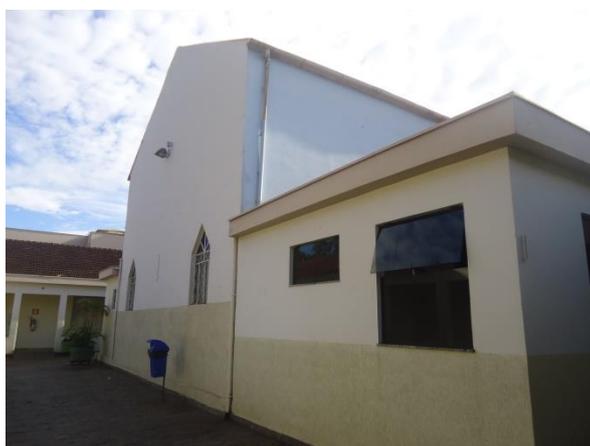
Pará de Minas
Asilo Padre José Pereira Coelho
Fachada posterior.
(foto 04)
Imagem: Álisson Margotti – 07/11/2016

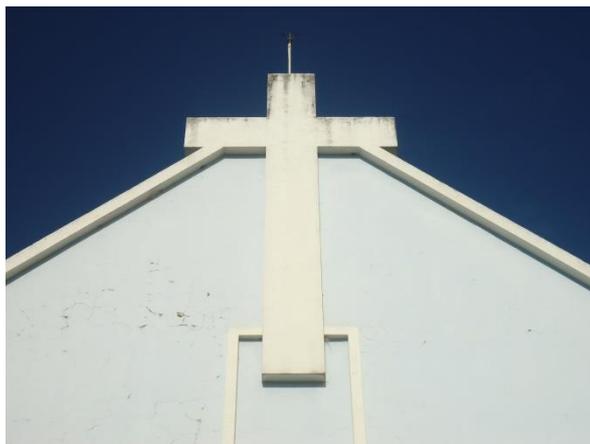
Pará de Minas
Asilo Padre José Pereira Coelho
Frontão e cimalha simples bem conservados,
necessitando apenas de renovação da camada pictórica.
(foto 08)

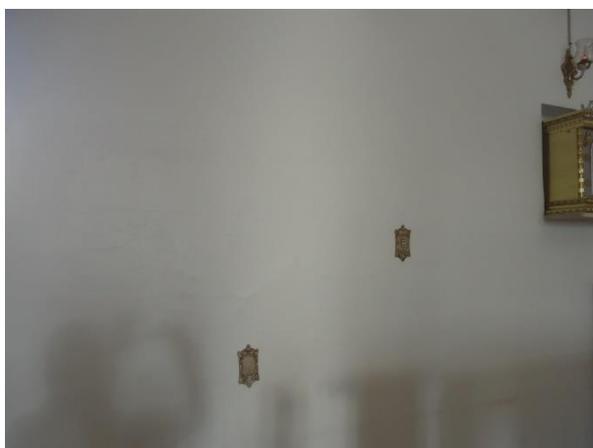
Pará de Minas
Asilo Padre José Pereira Coelho
Alvenarias do interior da Capela de Santo Antônio
estão em bom estado de conservação.
(foto 10)

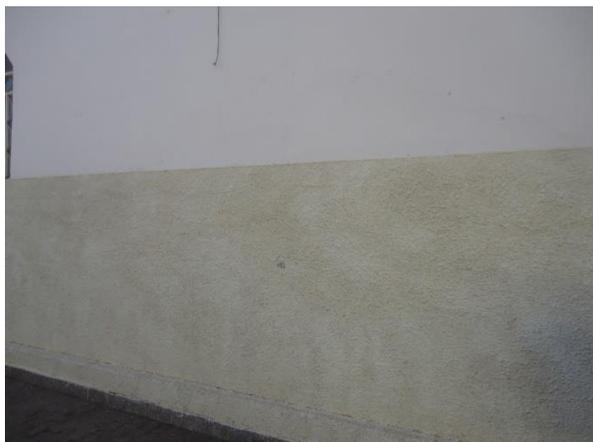
Pará de Minas
Asilo Padre José Pereira Coelho
Reboco e pinturas à base de água da fachada posterior da Capela em bom estado de conservação.

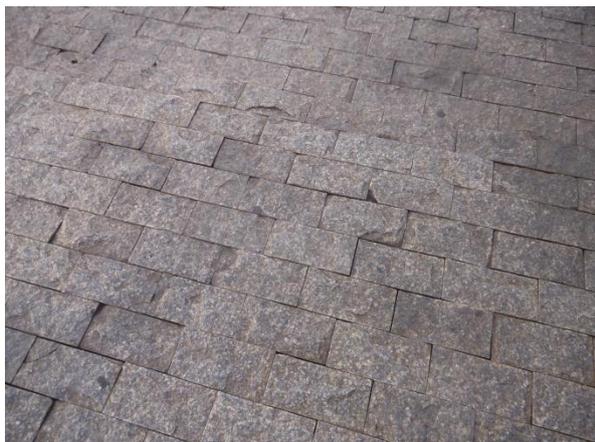
Pará de Minas
Asilo Padre José Pereira Coelho
Piso de pedra no pátio interno do bem
em bom estado de conservação.
(foto 34)

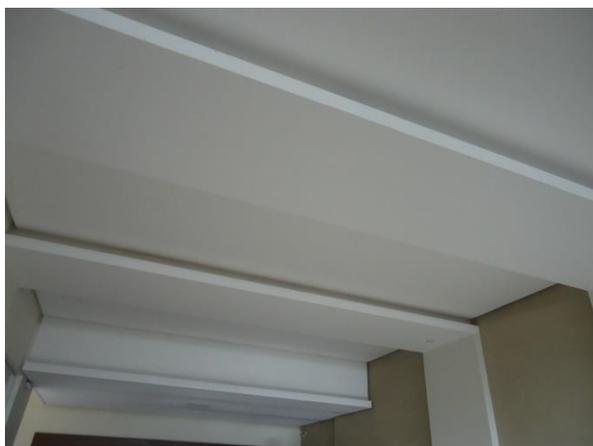
Pará de Minas
Asilo Padre José Pereira Coelho
Forro de gesso da recepção
em bom estado de conservação.
(foto 48)

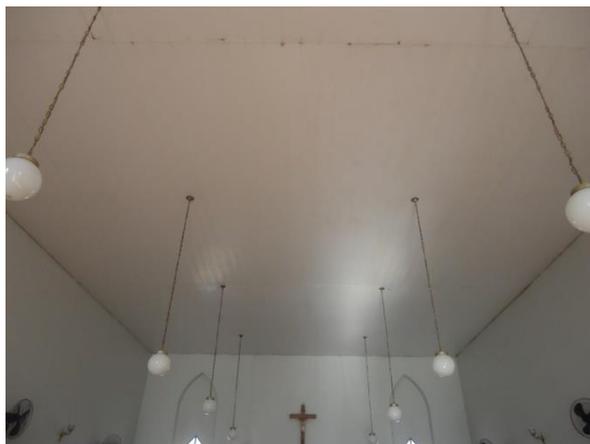
Pará de Minas
Asilo Padre José Pereira Coelho
Forro de PVC da Capela de Santo Antônio em bom estado mas apresenta algum acúmulo de sujidades.
(foto 50)

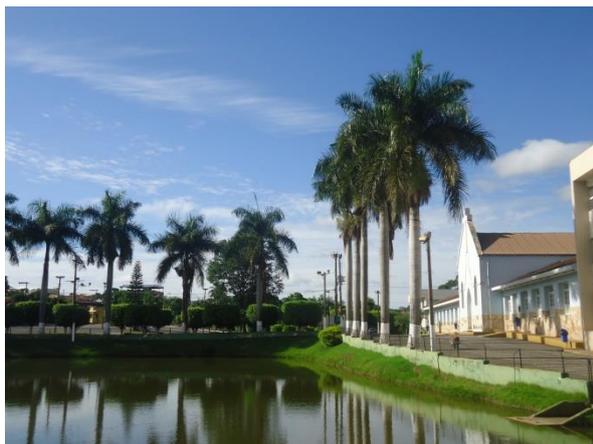
Pará de Minas
Asilo Padre José Pereira Coelho
Lagoa e jardins em frente à fachada frontal exibem boa manutenção de seus elementos.
(foto 53)

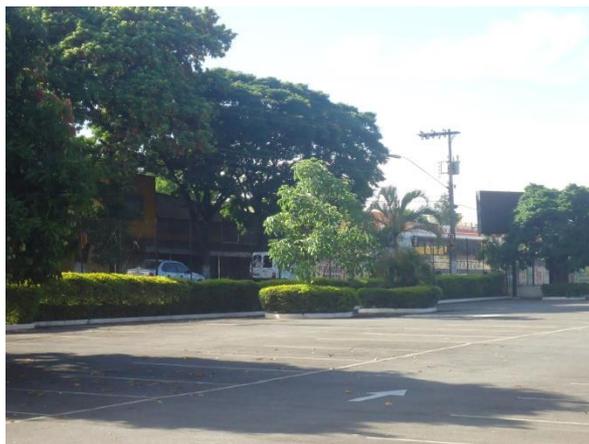
Pará de Minas
Asilo Padre José Pereira Coelho
Gradil e quintal (estacionamento)
apresentam bom estado de conservação.
(foto 57)

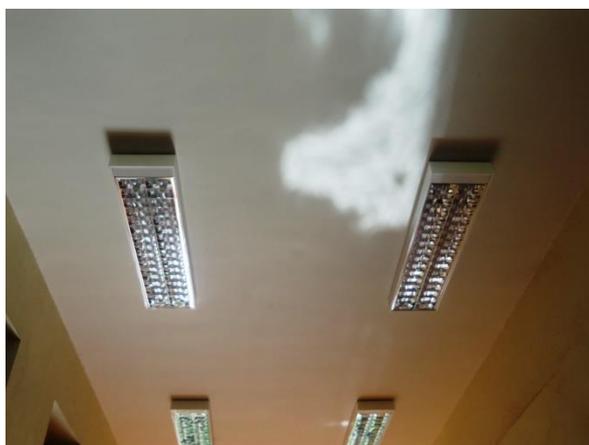
Pará de Minas
Asilo Padre José Pereira Coelho
Instalações apresentam
boas condições de conservação.
(foto 58)

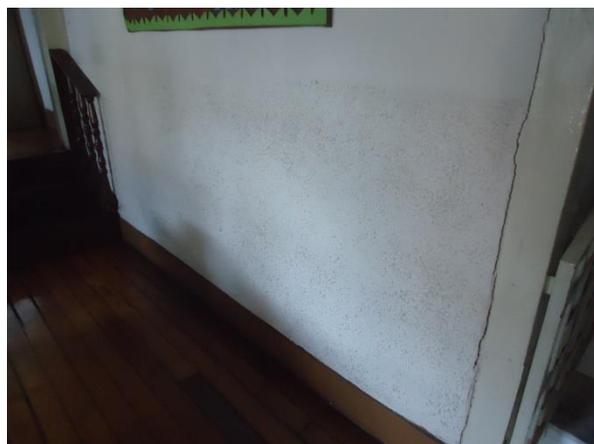
Alvenaria em tijolo e em madeira em bom estado de conservação, mas apresentando uma fissura entre elas.

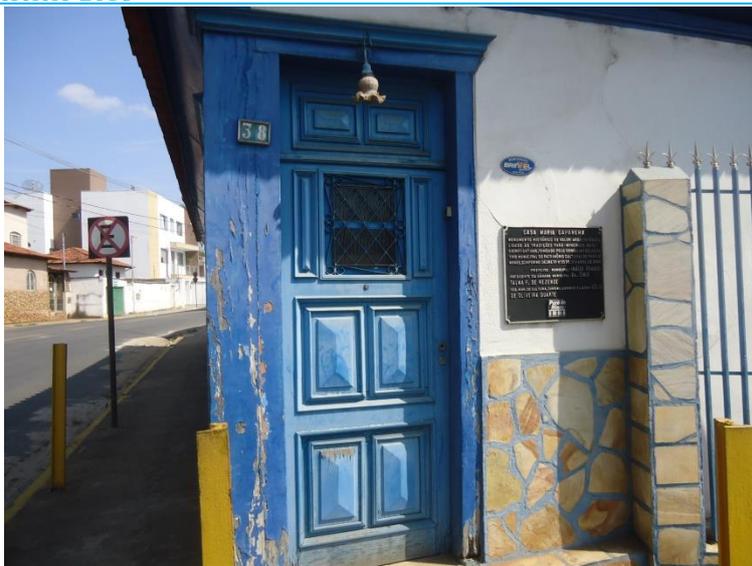
Pará de Minas
 Casa Maria Capanema
 Madeira apresentando desprendimento da camada pictórica,
 ressecamento e perda de material
 (Foto 13)
Imagem: Álisson Margotti (11/10/2016)

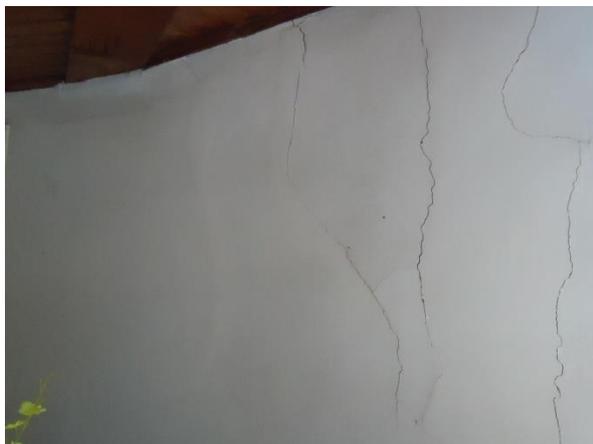
Pará de Minas
Casa Maria Capanema
Reboco interno apresentando algumas trincas em sua superfície.
(foto 14)

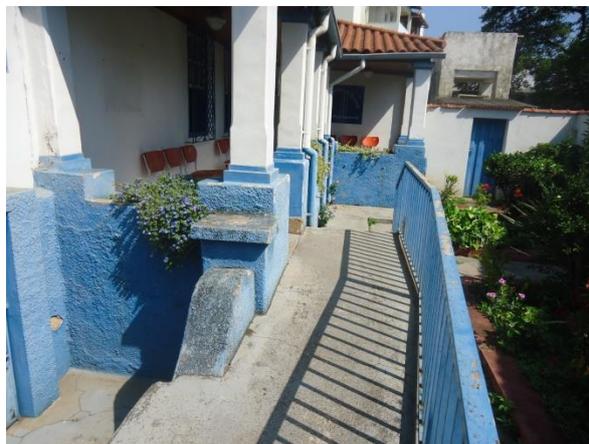
Pará de Minas
Casa Maria Capanema
Caição na área externa da edificação apresenta desgastes, sujidades e manchas de umidade.
(foto 15)

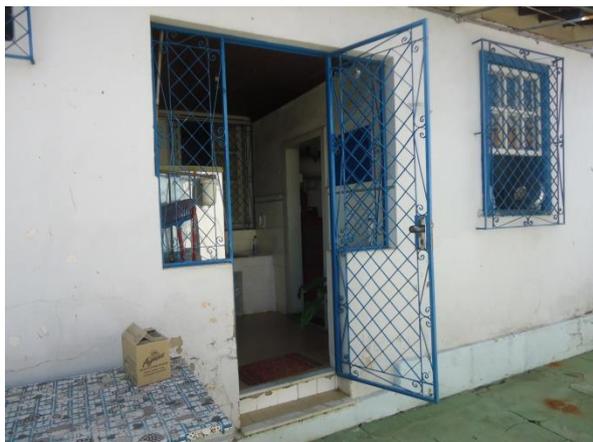
Pará de Minas
Casa Maria Capanema
Ferragens em bom estado de conservação em fechamentos da fachada posterior do bem.
(foto 25)

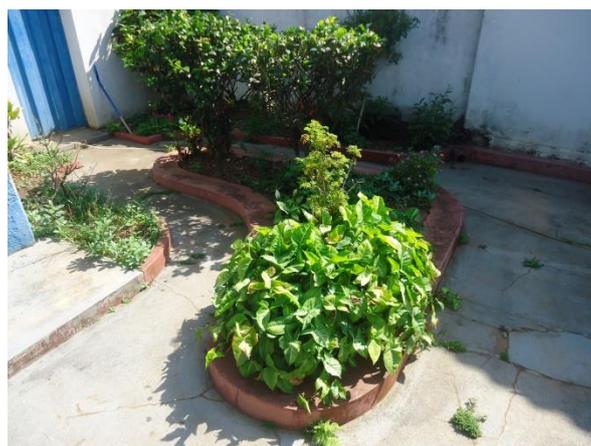
Pará de Minas
Casa Maria Capanema
Conformação de área ajardinada exibindo trincas e sujidades. (Foto 46)
Imagem: Álisson Margotti (11/10/2016)

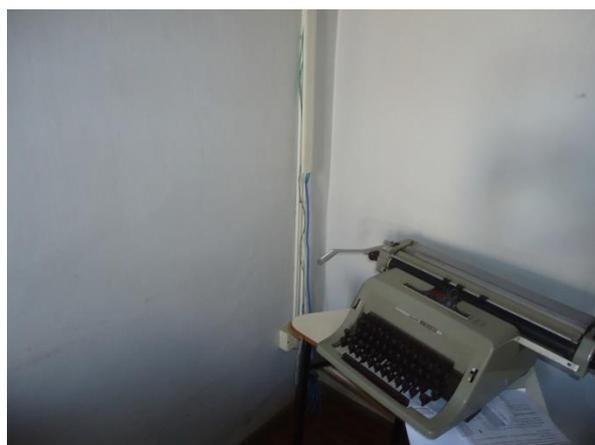
DANOS VERIFICADOS³³: Foram verificadas algumas instalações elétricas mal instaladas no bem tombado, com excesso de fios dentro de uma mesma canaleta.

Pará de Minas
Casa Maria Capanema
Instalação irregular de muitos fios em uma mesma canaleta é um ator de risco para a antiga edificação.
(foto 51)

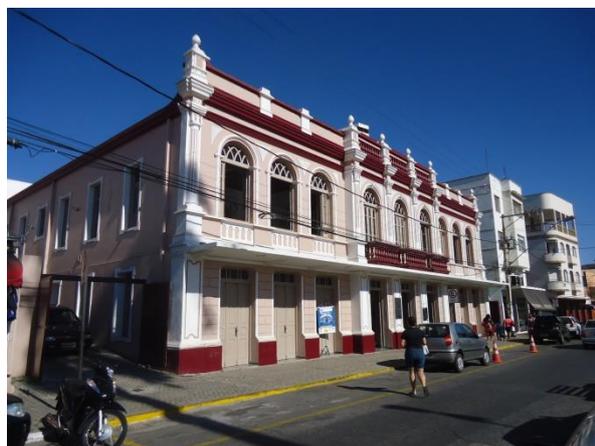
Pará de Minas
Centro Cultural Deputado Antônio Júlio de Faria -
Casa da Cultura
A alvenaria externa da edificação
se apresenta em bom estado de conservação.

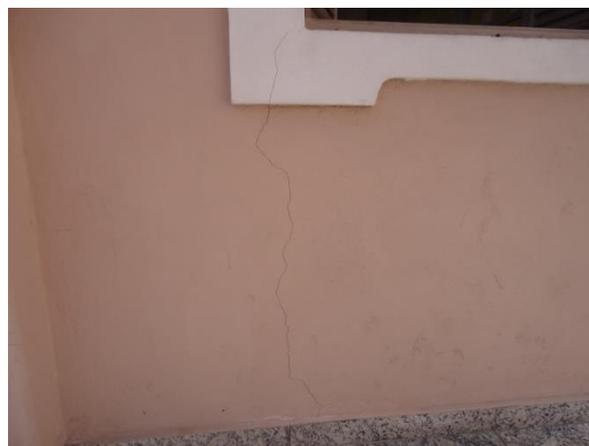
Pará de Minas
Centro Cultural Deputado Antônio Júlio de Faria –
Casa da Cultura
Raras fissuras superficiais são encontradas
na alvenaria das áreas internas da edificação.

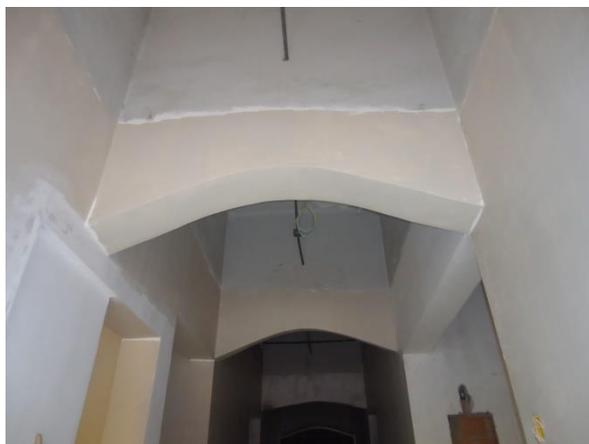
Pará de Minas
Centro Literário Pedro Nestor
As vigas e toda a estrutura do bem
estão em processo de restauração.
(foto 04)

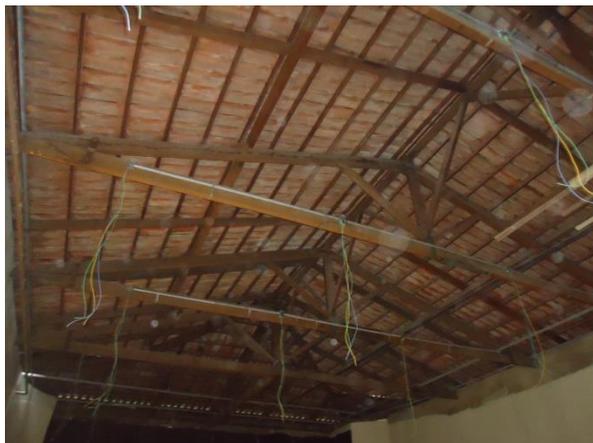
Pará de Minas
Centro Literário Pedro Nestor
Manto da cobertura e madeiramento em bom estado, exhibe apenas manchas de umidade.
(foto 05)
Imagem: Álisson Margotti – 11/11/2016

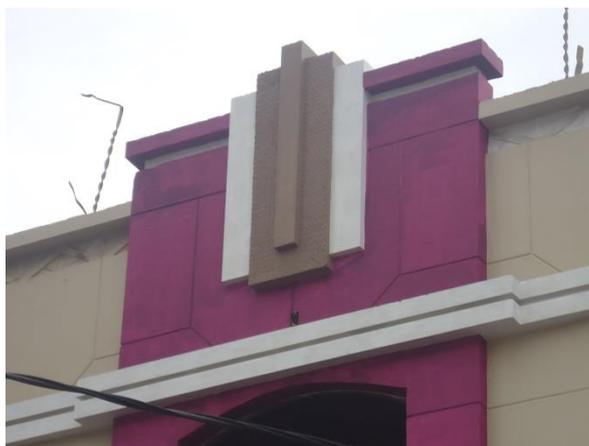
Pará de Minas
Centro Literário Pedro Nestor
Frontão restaurado em processo de pintura.
(foto 07)
Imagem: Álisson Margotti – 11/11/2016

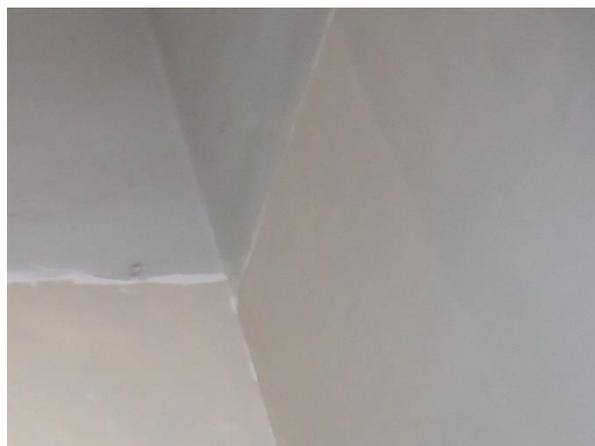
Pará de Minas
Centro Literário Pedro Nestor
Alvenarias internas em
processo de restauração.
(foto 08)

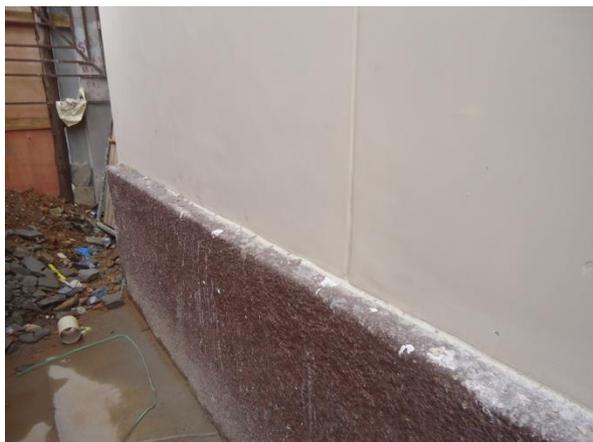
Pará de Minas
Centro Literário Pedro Nestor
Reboco e pintura externa em bom estado,
a textura de cimento ainda não recebeu pintura.
(foto 10)

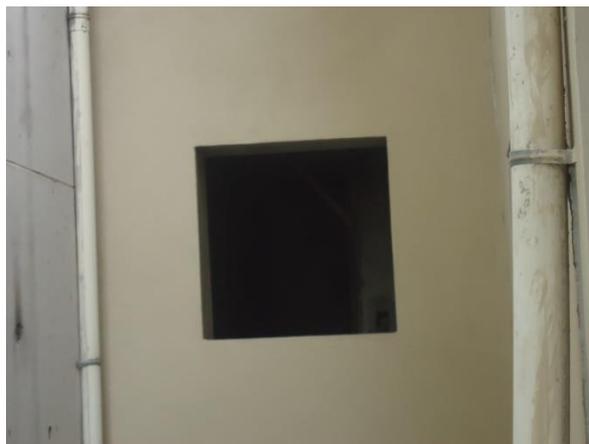
Pará de Minas
Centro Literário Pedro Nestor
Enquadramento em massa da janela da sala de som já foi restaurado.
(foto 23)
Imagem: Álisson Margotti – 11/11/2016

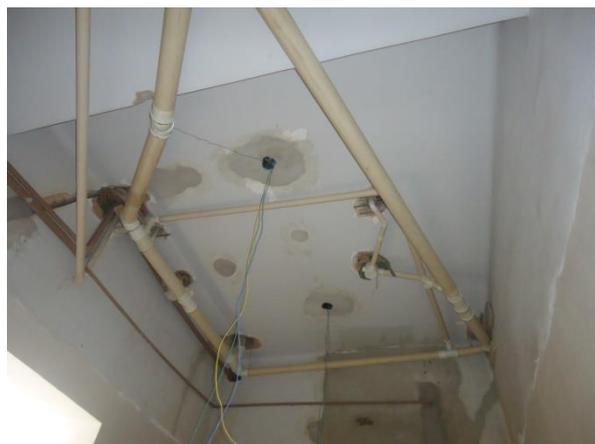
Pará de Minas
Centro Literário Pedro Nestor
Lajes se encontram em bom estado,
mas ainda não forma finalizadas.
(foto 30)
Imagem: Álisson Margotti – 11/11/2016

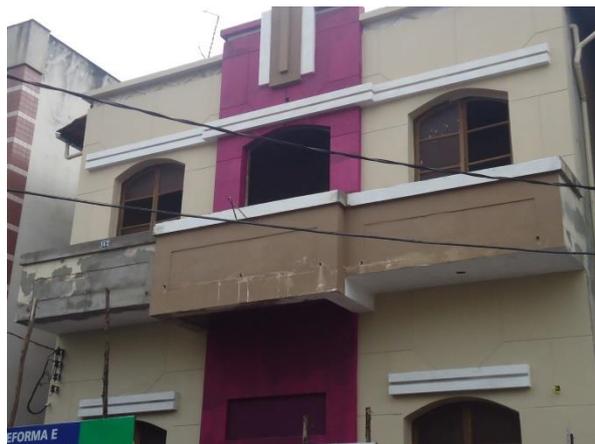
Pará de Minas
Centro Literário Pedro Nestor
Sacada da fachada frontal do Centro
já restaurada, necessita de finalização da pintura.
(foto 32)

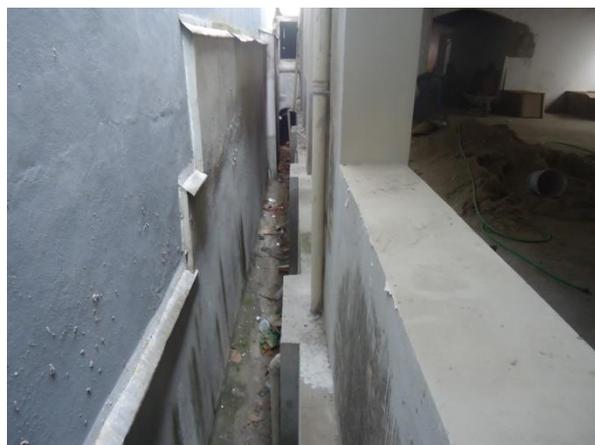
Pará de Minas
Centro Literário Pedro Nestor
Quintal e muros laterais esquerdos
exibe acúmulo de sujidades e escombros.
(foto 34)

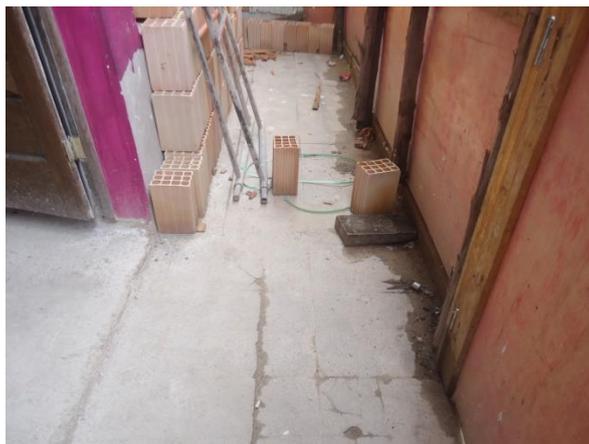
Pará de Minas
Centro Literário Pedro Nestor
Desgaste dos ladrilhos em cimento do passeio
ocasionado pelo materiais de construção aí acondicionados.
(foto 36)

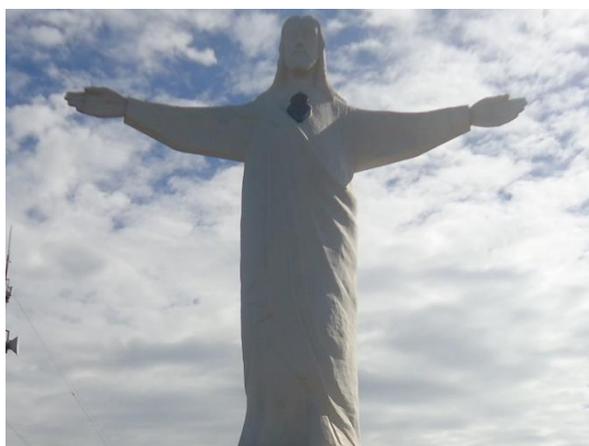
Pará de Minas
Cristo Redentor
Reboco e pintura da estátua
exibem bom estado de conservação.
(foto 07)

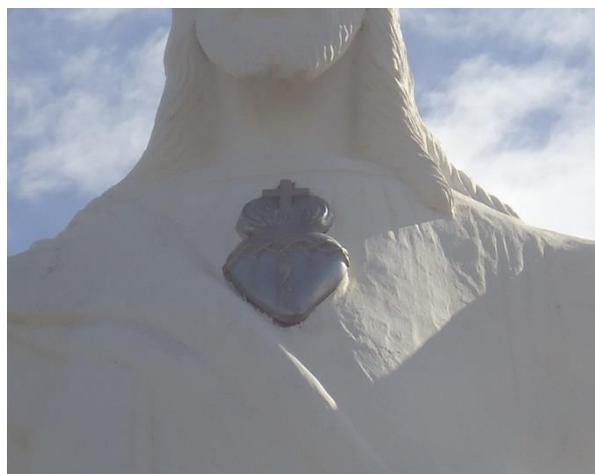
Pará de Minas
Cristo Redentor
O coração metálico
não apresenta danos.
(foto 13)

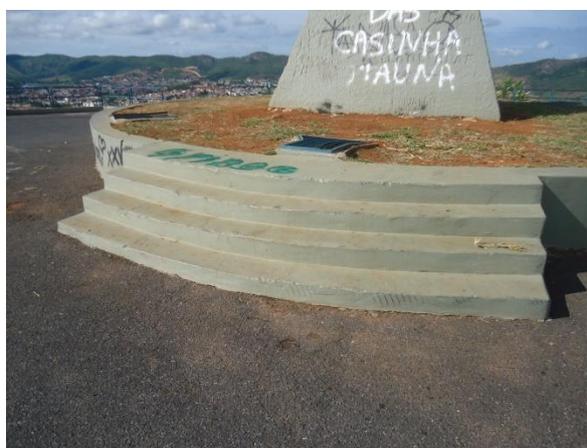
Pará de Minas
Cristo Redentor
A escada não apresenta danos na sua estrutura,
mas exhibe vandalismo e desgaste da pintura.
(foto 14)

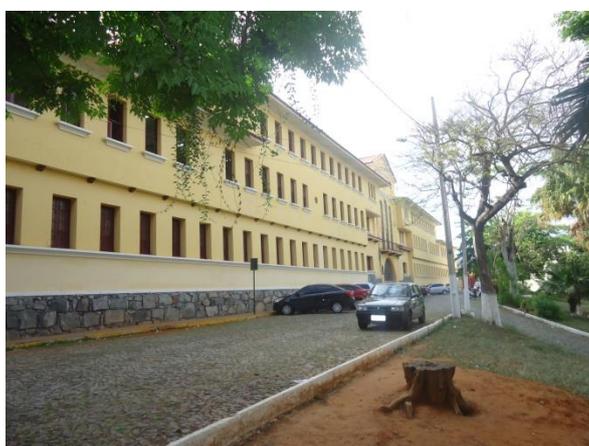
Pará de Minas
Escola Estadual Fernando Otávio
A estrutura em concreto armado do bem se encontra em bom estado de conservação.
(foto 03)
Imagem: Álisson Margotti – 03/11/2016

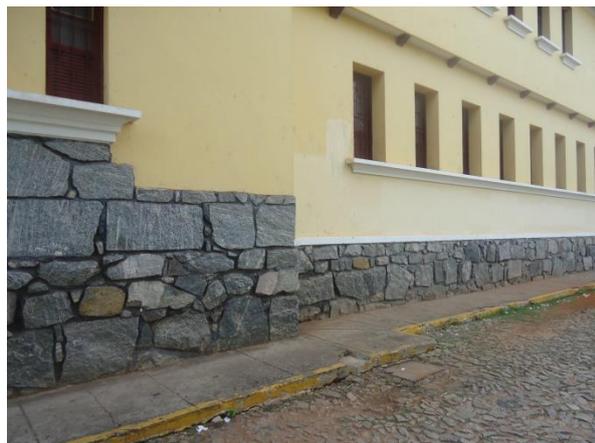
Pará de Minas
Escola Estadual Fernando Otávio
Reboco e pedras em bom estado de conservação necessitando apenas de limpeza.
(foto 11)
Imagem: Álisson Margotti – 03/11/2016

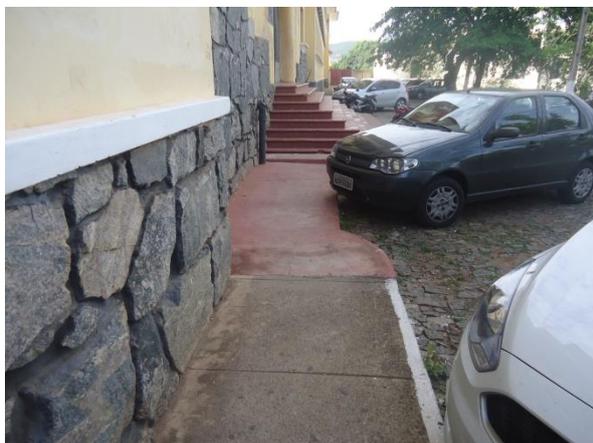
Pará de Minas
Escola Estadual Fernando Otávio
Cimento e cimento pintado apresentam trincas, manchas e perda de material.
(foto 26)
Imagem: Álisson Margotti – 03/11/2016

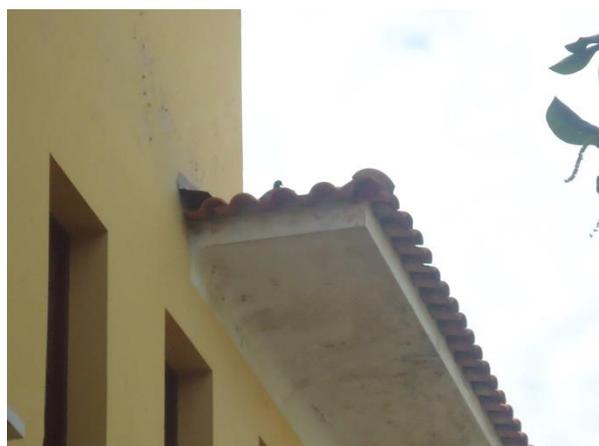
Pará de Minas
Escola Estadual Fernando Otávio
Laje dos beirais apresentam manchas de umidade e estufamentos.
(foto 28)
Imagem: Álisson Margotti – 03/11/2016

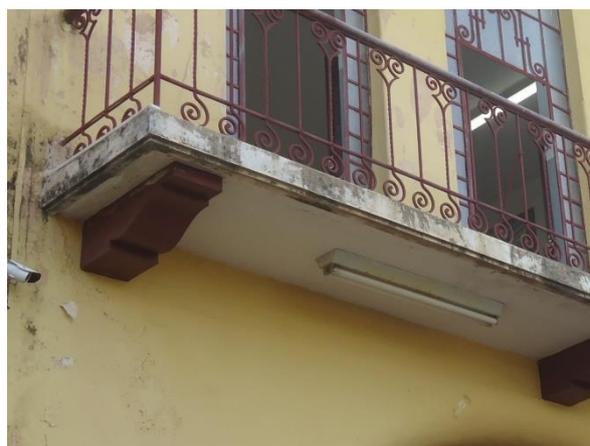
Pará de Minas
Escola Estadual Fernando Otávio
Laje da sacada apresenta manchas ocasionadas por umidade.
(foto 29)
Imagem: Álisson Margotti – 03/11/2016

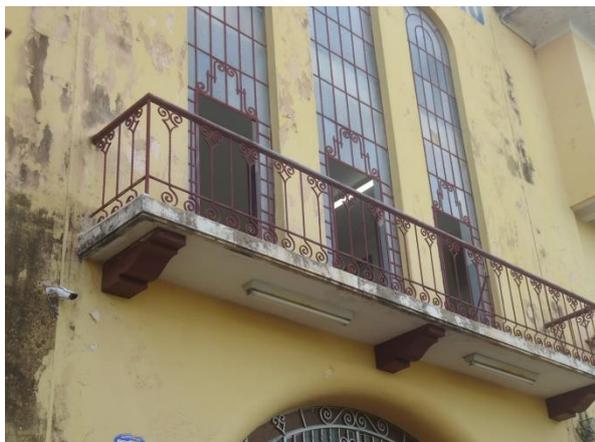
Pará de Minas
Escola Estadual Fernando Otávio
Sacada e seus elementos
(laje, cachorros e guarda-corpo)
se encontram íntegros mas
com camada pictórica precária.
(foto 30)

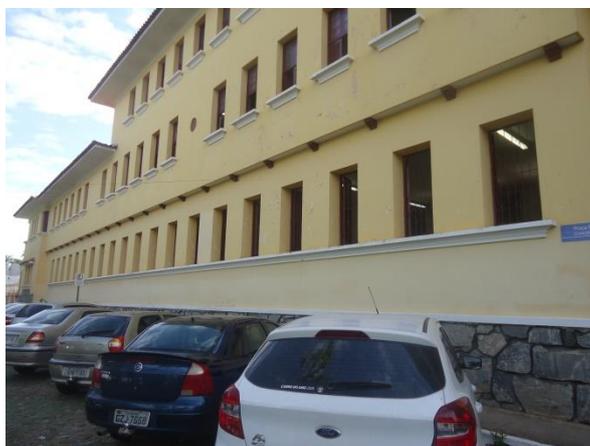
Pará de Minas
Escola Estadual Fernando Otávio
Peitoris, sobreverga e cachorros em bom estado
de conservação mas necessitando de nova camada pictórica.
(foto 32)

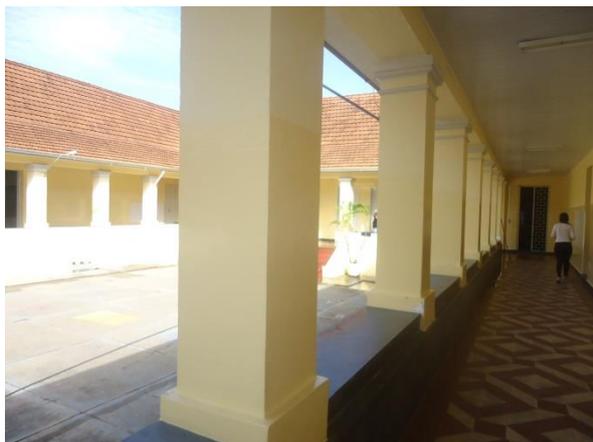
Pará de Minas
Escola Estadual Governador Valadares
Pilares e vigas das varanda internas
apresentam bom estado de conservação.
(foto 05)

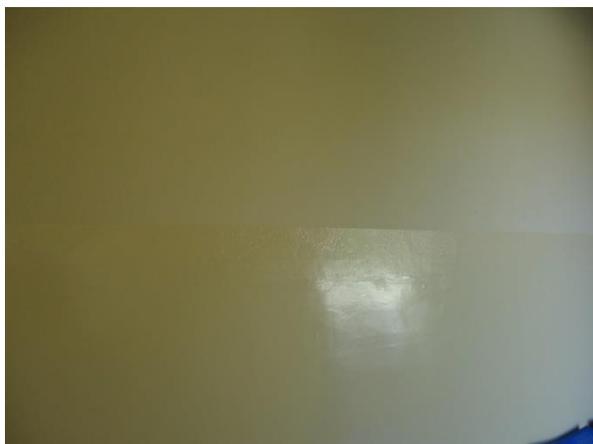
Pará de Minas
Escola Estadual Governador Valadares
Reboco e pinturas à óleo e à base de água comum às paredes do bem estão bem conservadas.
(foto 13)

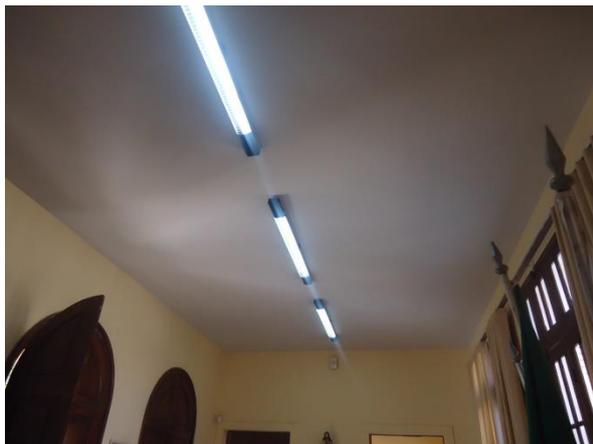
Pará de Minas
Escola Estadual Governador Valadares
Laje do hall de entrada exibindo bom estado de conservação.
(foto 35)

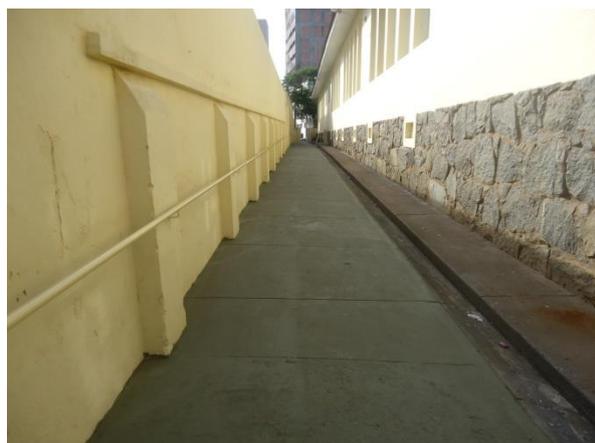
Pará de Minas
Escola Estadual Governador Valadares
Muro e quintal lateral esquerdo da edificação apresentando bom estado de conservação.
(foto 44)

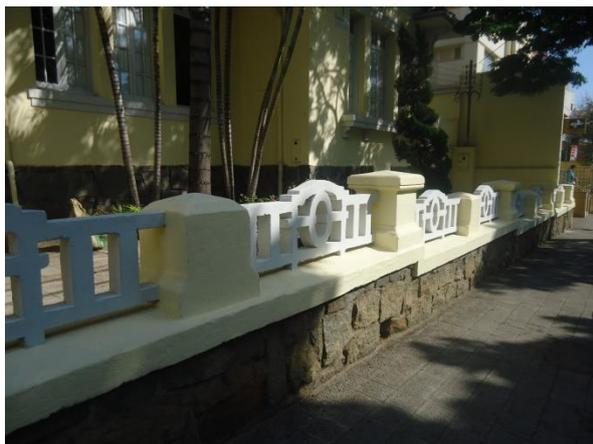
Pará de Minas
Escola Estadual Governador Valadares
Muro e gradil da fachada frontal do bem estão bem conservados.
