4. BENS IMÓVEIS PROTEGIDOS POR TOMBAMENTO MUNICIPAL

4.8. Avaliação do Estado de Conservação do Bem Imóvel Escola Estadual Torquato de Almeida

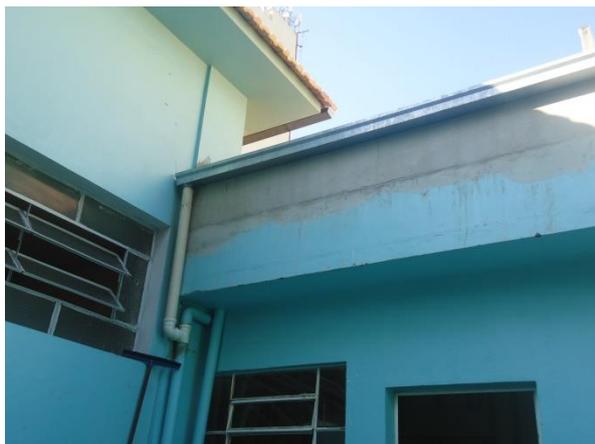
Pará de Minas
Escola Estadual Torquato de Almeida
Condutores de águas pluviais na lateral esquerda
exibem bom estado de conservação.
(foto 08)

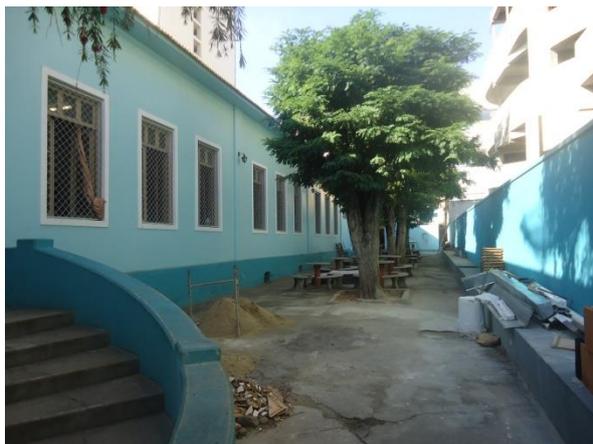
Pará de Minas
Escola Estadual Torquato de Almeida
As alvenarias do bem tombado apresentam bom estado de conservação.
(foto 11)
Imagem: Álisson Margotti – 26/10/2016

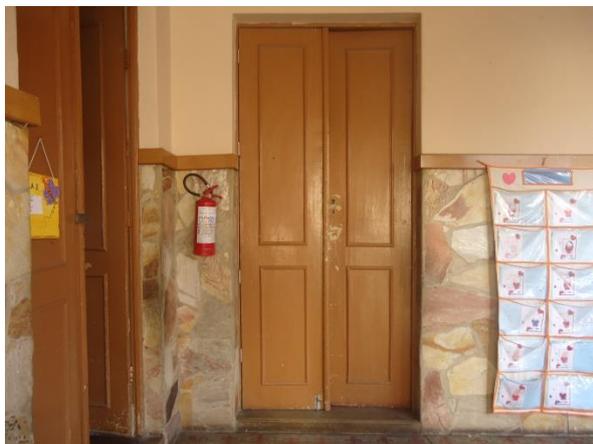
5. VÃOS E VEDAÇÕES	ESTADO DE CONSERVAÇÃO		
	BOM	REGULAR	PRECARIO
PORTAS	85%	15%	-
JANELAS	80%	20%	-
ENQUADRAMENTOS (INFORMAR: MASSA)	100%	-	-
FERRAGENS	100%	-	-
ELEMENTOS ARTÍSTICOS APLICADOS	100%	-	-
DANOS VERIFICADOS⁹ : As portas e janelas em madeira apresentam ressecamento, algumas fissuras e desgaste da pintura.

Escola Estadual Torquato de Almeida
Porta das salas de aula em madeira, apresentam ressecamentos, fissuras e desgaste das pinturas.
(foto 18)

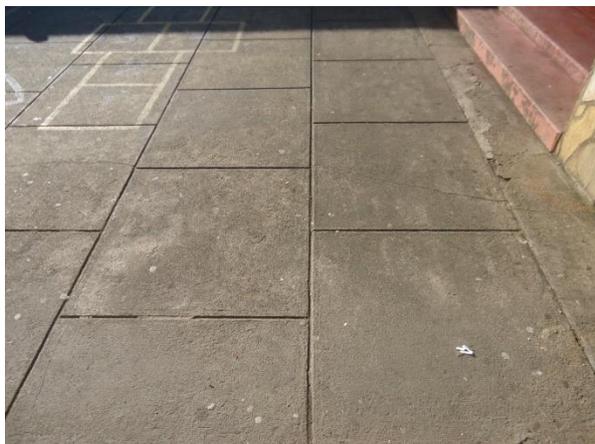
Pará de Minas
Escola Estadual Torquato de Almeida
Cimentado do pátio interno
em bom estado de conservação.
(foto 25)

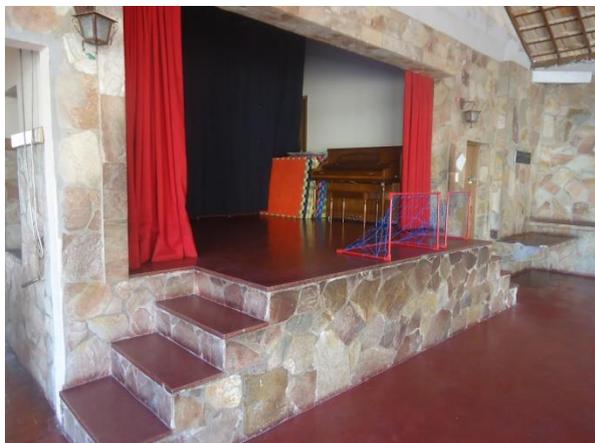
Pará de Minas
Escola Estadual Torquato de Almeida
Cimento vermelho do refeitório e palco
em bom estado, exibe poucas trincas.
(foto 27)

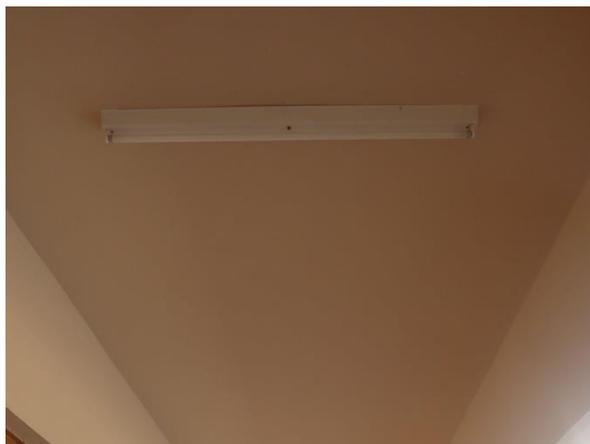
Pará de Minas
Escola Estadual Torquato de Almeida
As lajes da edificação
apresentando bom estado de conservação.
(foto 33)

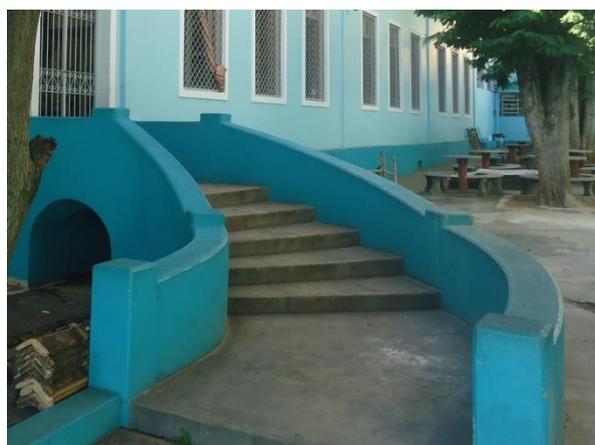
DANOS VERIFICADOS¹²: As escadas apresentam desgaste de seus pisos pelo seu uso constante e a conformação dos jardins apresenta trincas e alguma perda de material.

Pará de Minas
Escola Estadual Torquato de Almeida
Escada apresnta desgaste do piso
pelo constante e intenso uso.
(foto 34)

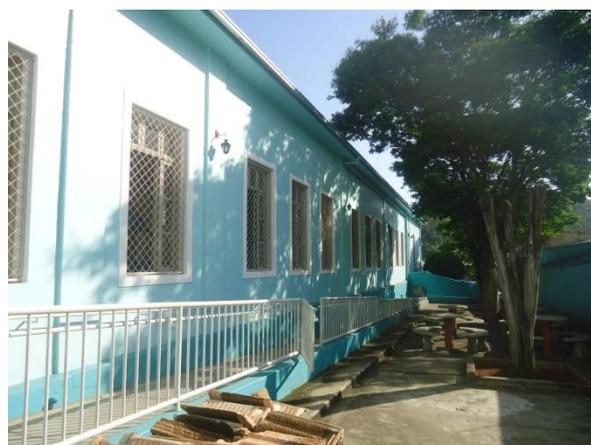
Pará de Minas
Escola Estaduai Torquato de Almeida
Jardim lateral direito, a conformação das áreas das
árvores apresenta trincas e perda de material.
(foto 35)

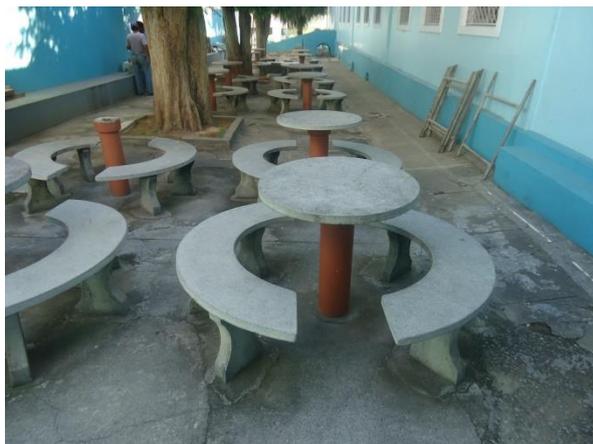
Pará de Minas
Escola Estadual Torquato de Almeida
Jardim lateral esquerdo, a conformação das áreas das árvores apresenta trincas e perda de material.
(foto 36)
Imagem: Álisson Margotti – 26/10/2016

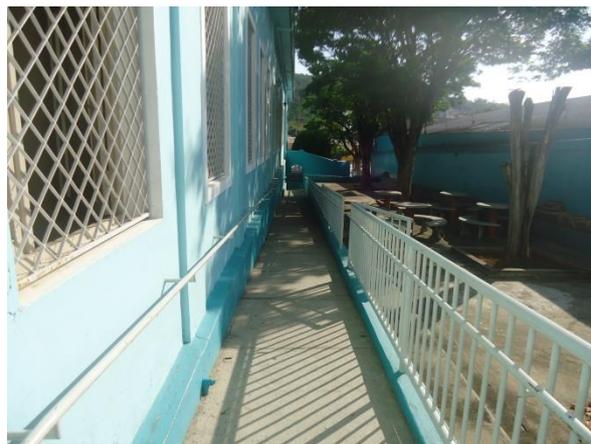
Pará de Minas
Escola Estadual Torquato de Almeida
Rampa na lateral direita que oferece acessibilidade ao bem apresenta bom estado de conservação.
(foto 37)
Imagem: Álisson Margotti – 26/10/2016

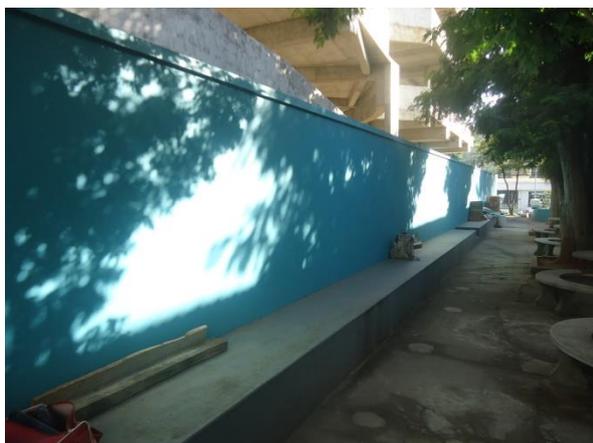
Pará de Minas
Escola Estadual Torquato de Almeida
Muro lateral esquerdo do bem apresenta bom estado de conservação.
(foto 38)
Imagem: Álisson Margotti – 26/10/2016

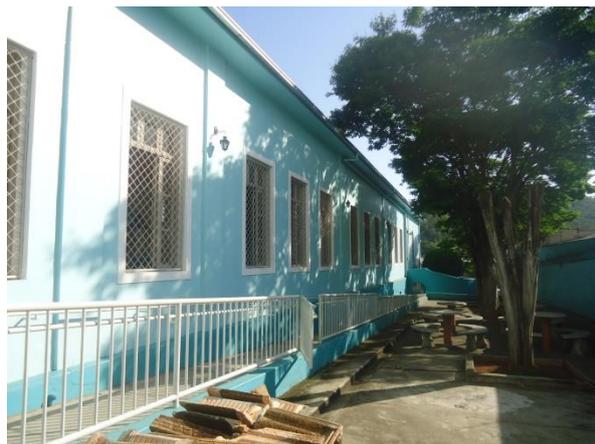
DANOS VERIFICADOS¹³: O piso do quintal apresenta trincas e manchas de umidade, no momento está ocupado por materiais de construção devido à intervenção que o bem sofre. Os passeios apresentam perda de material e remendos mal executados.

Pará de Minas
Escola Estadual Torquato de Almeida
Quintal na lateral direita da edificação
seu piso apresenta trincas e manchas de umidade.
(foto 40)

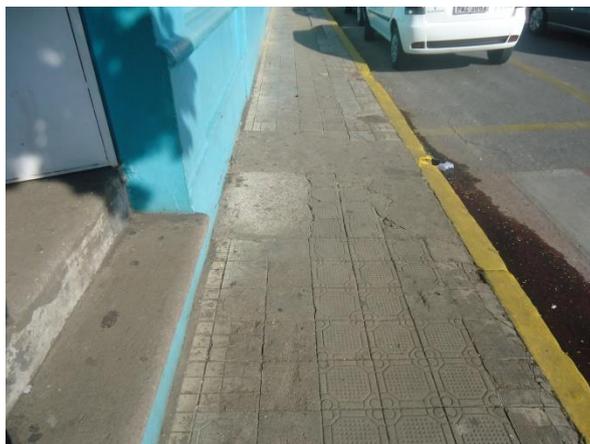
Pará de Minas
Escola Estadual Torquato de Almeida
Passeio do bem apresenta perda de material
e remendos mal executados.
(foto 42)

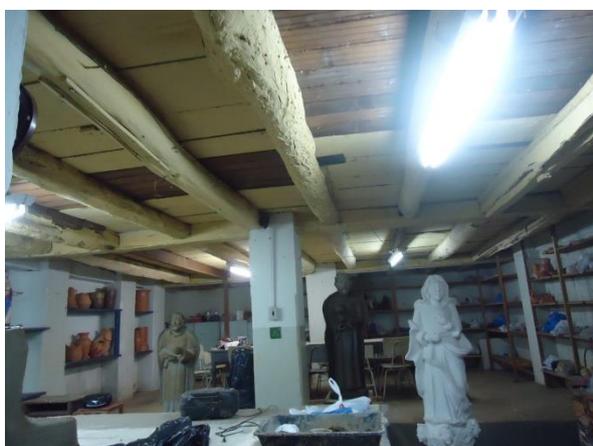
DANOS VERIFICADOS²⁴: A estrutura de madeira apresenta ataque por insetos xilófagos, observadas nas vigas do porão. A alvenaria vem sofrendo assentamento no solo e exhibe rachaduras em alguns pontos.

Pará de Minas
E M de Artes e Ofícios SICA
Vigas em madeira apresentam ataques de insetos xilófagos.
(foto 04)

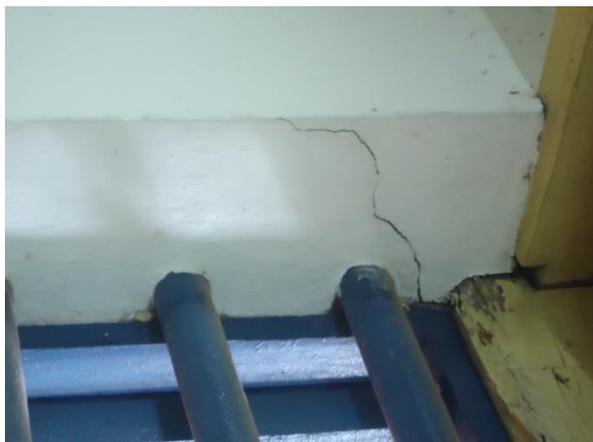
Pará de Minas
E M de Artes e Ofícios SICA
Alvenaria interna do porão
apresentando trincas.
(foto 06)

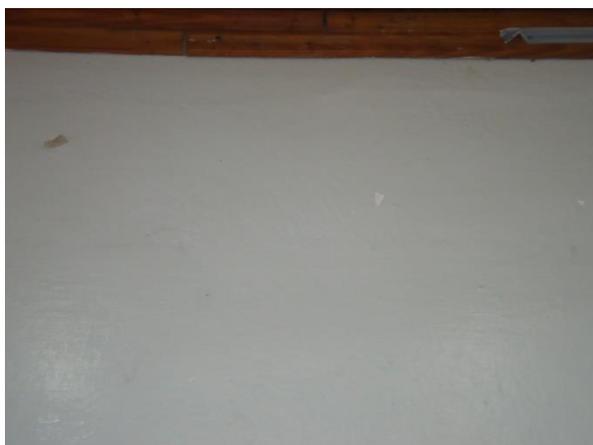
Pará de Minas
E M de Artes e Ofícios SICA
Alvenaria interna do térreo
apresentando bom estado de conservação.
(foto 08)

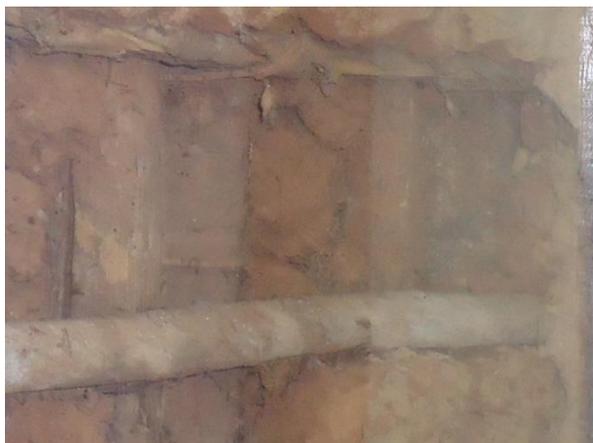
Pará de Minas
E M de Artes e Ofícios SICA
Detalhe da estrutura de pau-a-pique,
que em geral, se mostra bem conservada.
(foto 14)
Imagem: Álisson Margotti – 03/11/2016

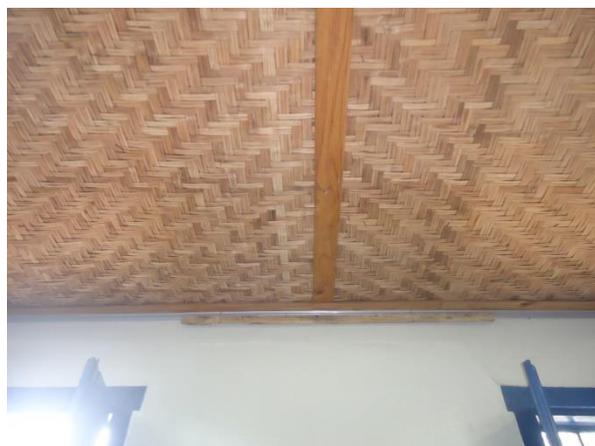
DANOS VERIFICADOS³⁰ : As esteiras apresentam alguns pontos com leve deslocamento de seu trançado algum abaulamento. Não foram verificados danos nos forros em madeira.

Pará de Minas
E M de Artes e Ofícios SICA
Esteira de uma das salas de exposições com trançado deslocado e leve abaulamento à esquerda da imagem.

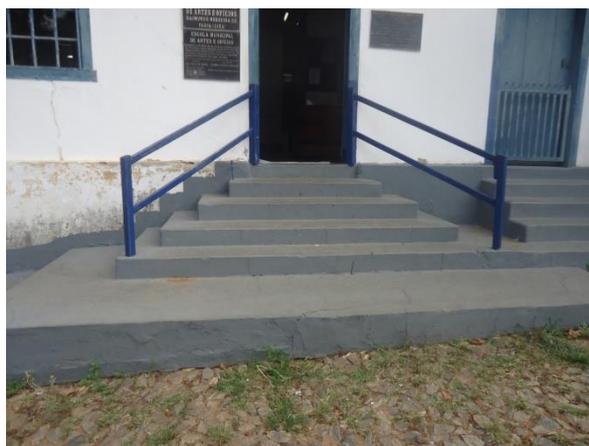
Pará de Minas
E M de Artes e Ofícios SICA
A escadaria do acesso principal
exibe apenas algumas trincas.
(foto 39)
Imagem: Álisson Margotti – 03/11/2016

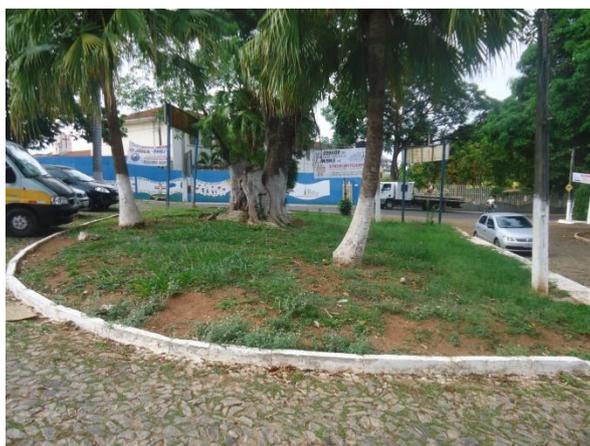
Pará de Minas
E M de Artes e Ofícios SICA
Apenas a conformação dos jardins
exibe ondulações e desgastes.
(foto 40)
Imagem: Álisson Margotti – 03/11/2016

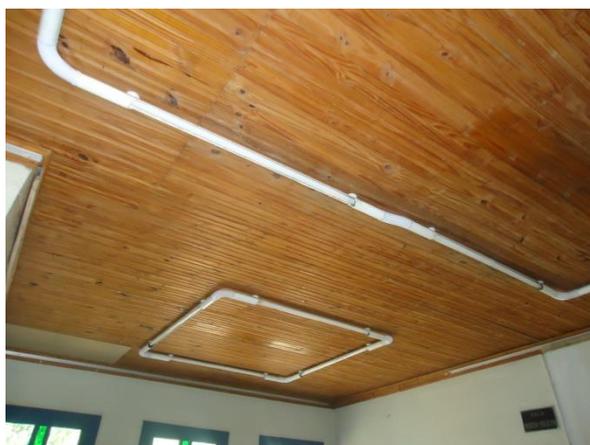
Pará de Minas
E M de Artes e Ofícios SICA
Instalações elétricas do luminotécnico
em uma das salas de exposições em bom estado.
(foto 45)

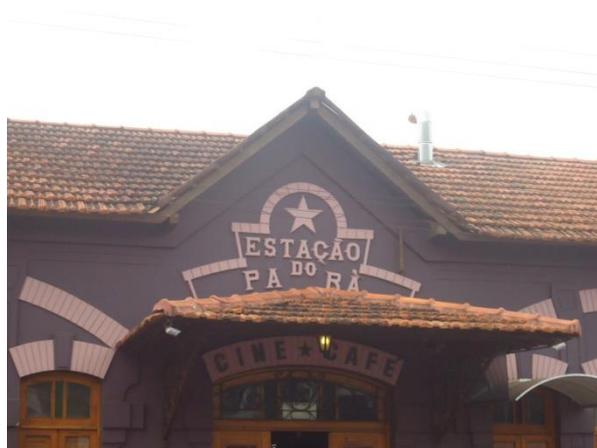
Pará de Minas
Estação Ferroviária
Frontão central em bom estado de conservação.
(foto 08)
Imagem: Álisson Margotti – 03/11/2016

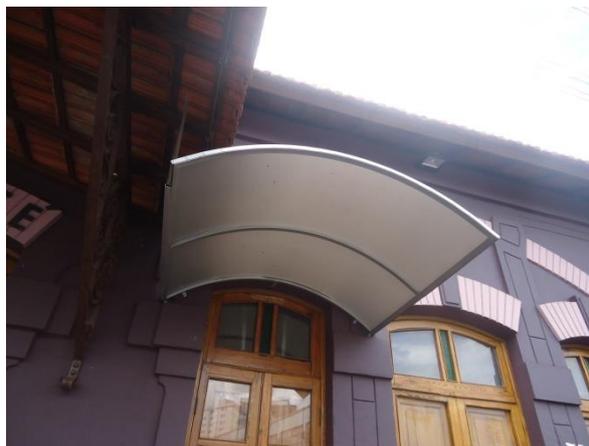
Pará de Minas
Estação Ferroviária
Toldo sobre a bilheteria bem conservado.
(foto 11)
Imagem: Álisson Margotti – 03/11/2016

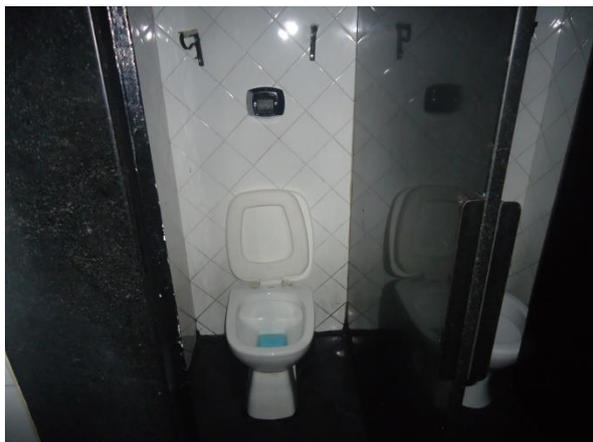
Pará de Minas
Estação Ferroviária
As cerâmicas dos banheiros
exibem boa conservação.
(foto 15)

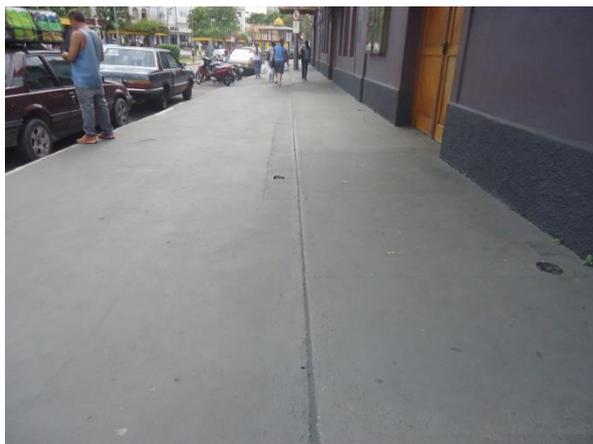
Pará de Minas
Estação Ferroviária
Passeio na fachada frontal do bem
exibe bom estado de conservação.
(foto 45)

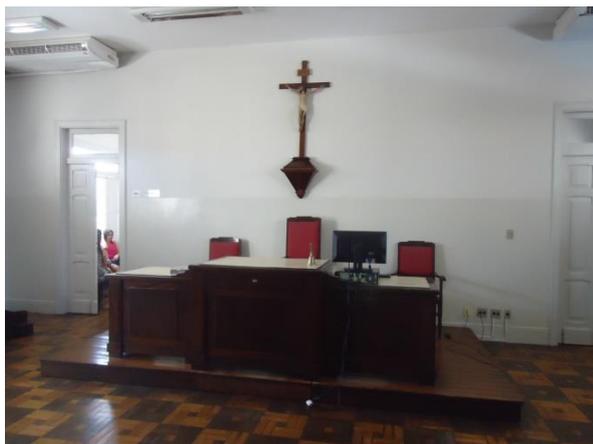
Pará de Minas
Vista interna da edificação
em bom estado de conservação.
(Foto 05)

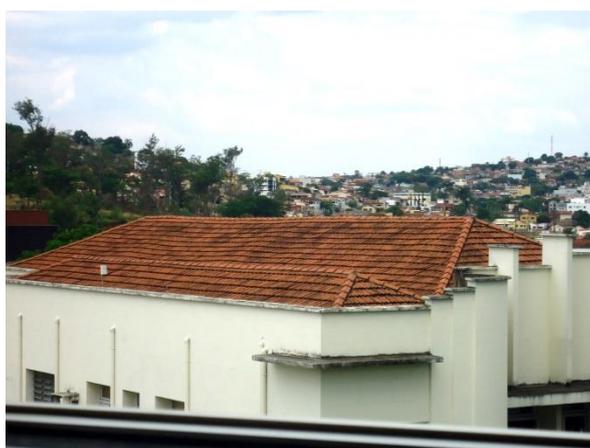
Pará de Minas
Fórum Desembargador Pedro Nestor
Telhas francesas e platibandas em bom estado de conservação.
(Foto 07)

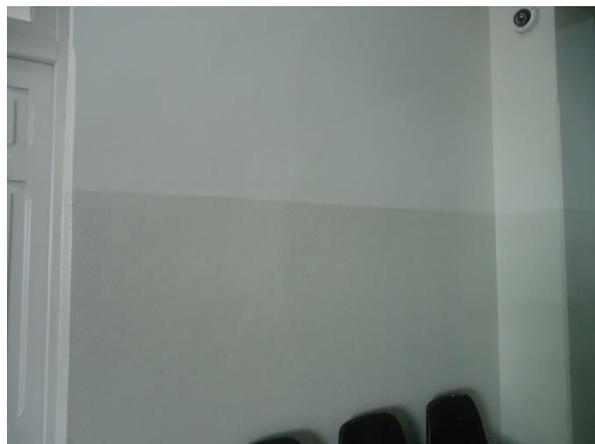
Pará de Minas
Vista interna das alvenarias da edificação em bom estado de conservação.
(Foto 08)

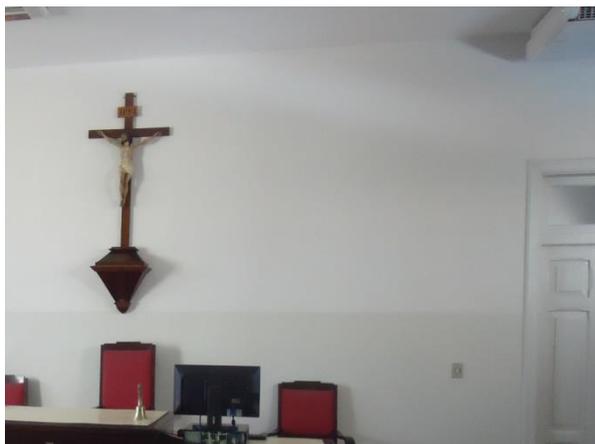
Pará de Minas
Reboco interno exibindo bom estado de conservação.
(Foto 10)

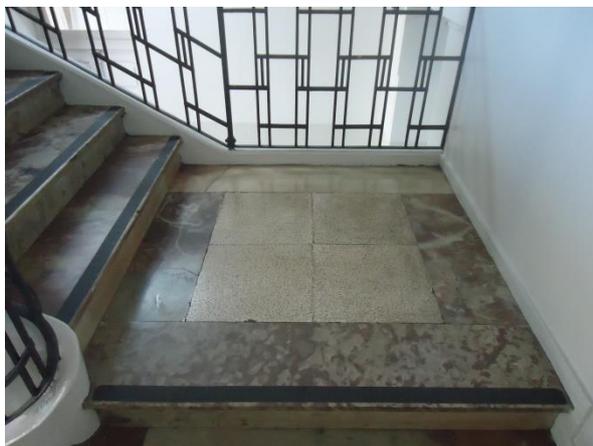
Pará de Minas
Mármore das escadas exhibe trincas e algum desgaste.
(Foto 23)

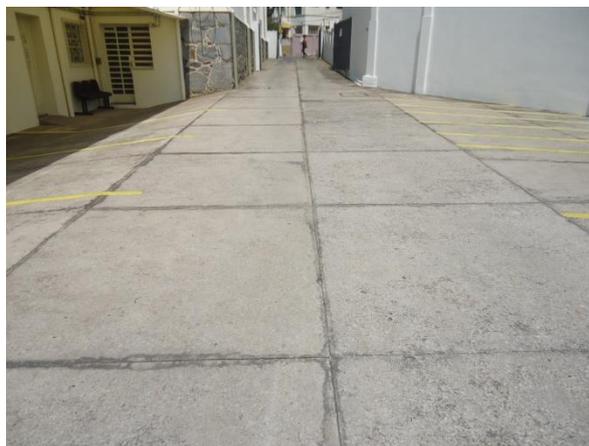
Pará de Minas
Piso cimentado no acesso ao estacionamento Apresenta algumas trincas em sua superfície.
(Foto 24)

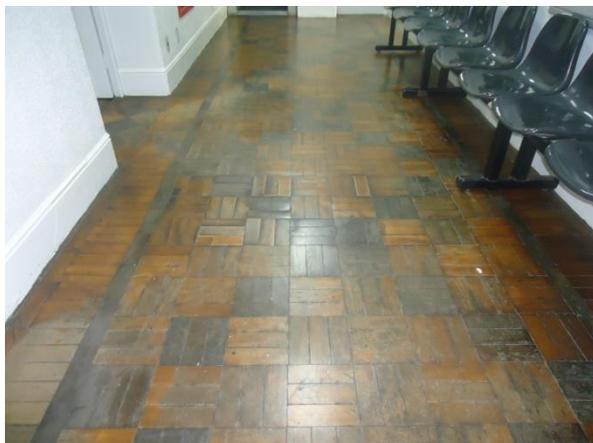
Pará de Minas
Tacos do saguão do primeiro pavimento apresenta desgaste de sua superfície.
(Foto 25)

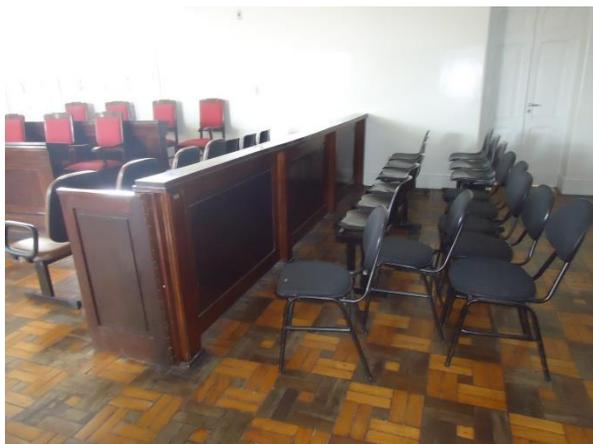
Pará de Minas
Tacos do tribunal exibem os pisos mais desgastados do bem tombado.
(Foto 27)
Imagem: Álisson Margotti – 11/10/2016

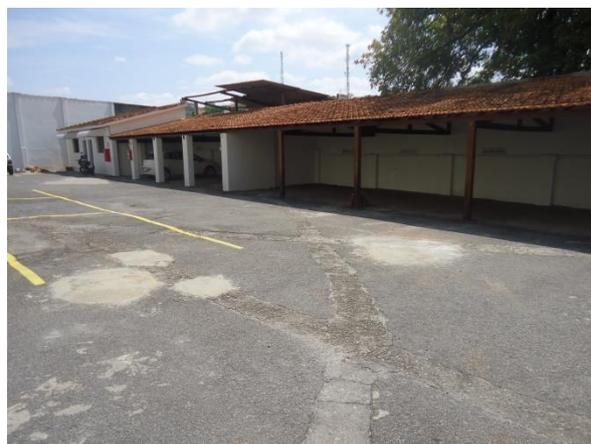
Pará de Minas
Camada asfáltica do estacionamento apresenta diferentes remendos em sua superfície.
(Foto 30)
Imagem: Álisson Margotti – 11/10/2016

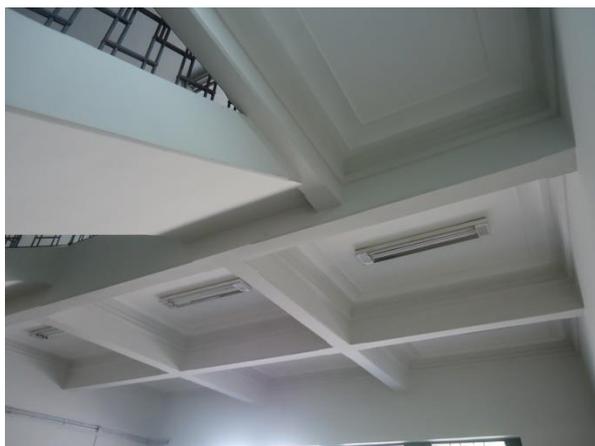
Pará de Minas
Artesoado no salão de entrada do 1º pavimento
exibe bom estado de conservação.

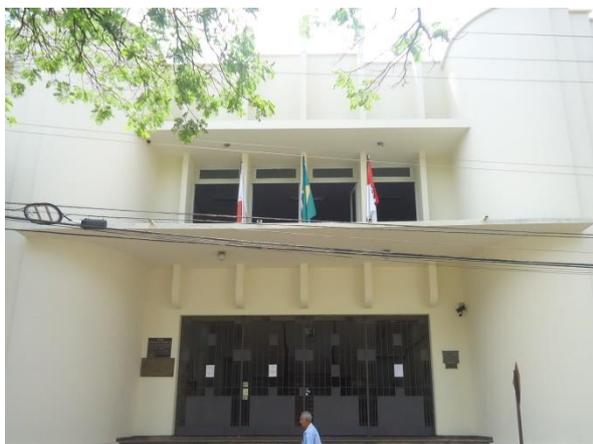
Par  de Minas
Sacada no segundo pavimento
Apresenta bom estado de conserva o.
(Foto 35)

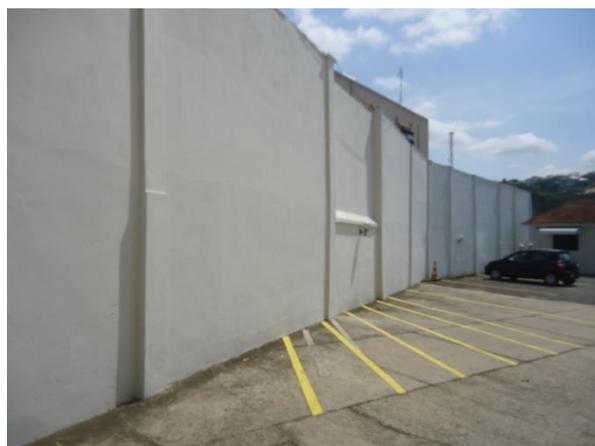
Pará de Minas
Muro lateral direito
em bom estado de conservação.
(Foto 38)

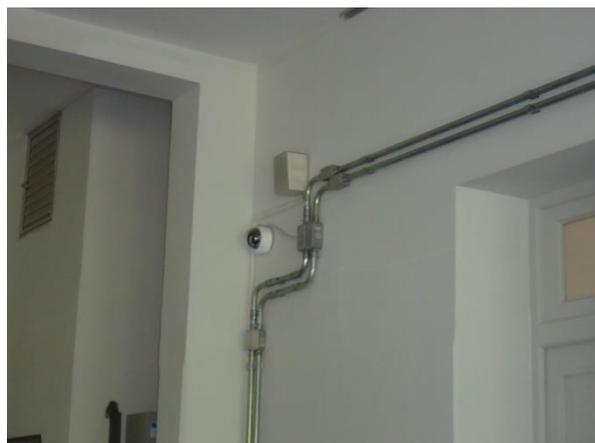
Pará de Minas
Instalações elétricas bem acondicionadas, seguindo orientações de segurança e do Conselho do Patrimônio.
(Foto 42)

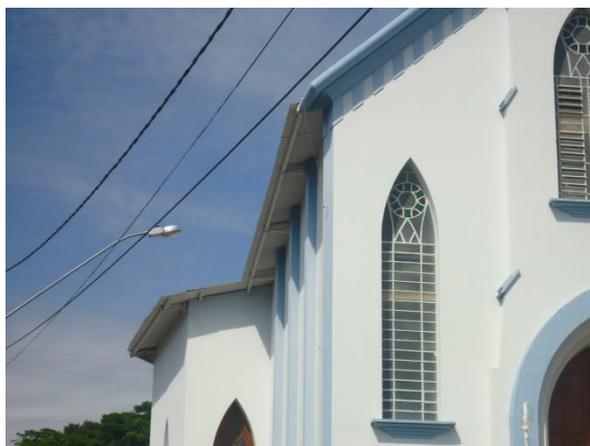
Pará de Minas
Igreja Nossa Senhora das Graças
Manto e perfis metálicos em bom estado, as cimalhas necessitam de renovação da camada pictórica.

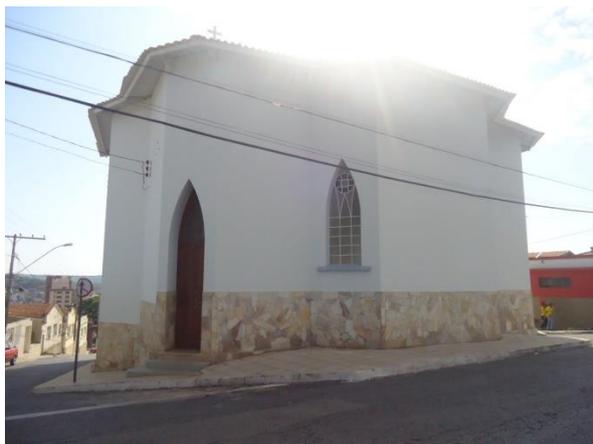
Pará de Minas
Igreja de Nossa Senhora das Graças
Alvenarias externas necessitam apenas de renovação da camada pictórica.
(foto 08)

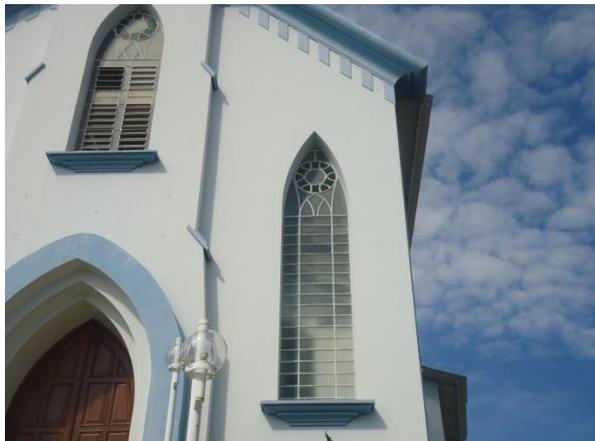
Pará de Minas
Igreja de Nossa Senhora das Graças
Janela da fachada frontal em metal e vidro
e enquadramento em massa em bom estado.
(foto 19)

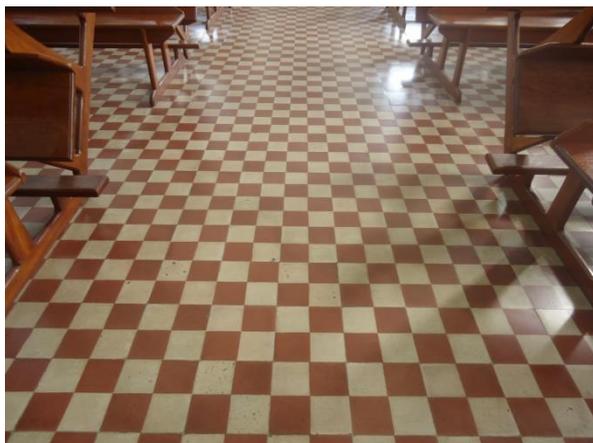
Pará de Minas
Igreja de Nossa Senhora das Graças
Ladrilhos da nave central
exibe desgaste.
(foto 23)
Imagem: Álisson Margotti – 26/10/2016

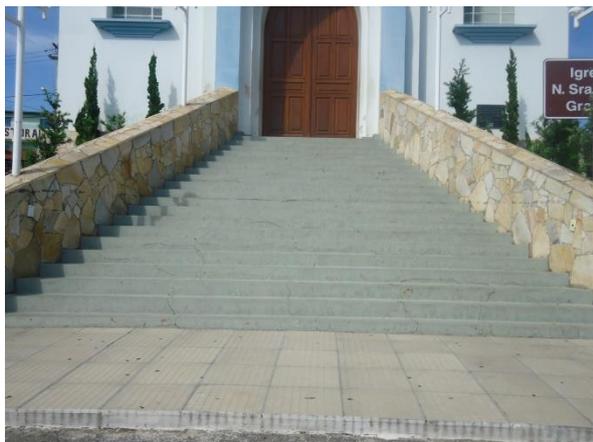
Pará de Minas
Igreja de Nossa Senhora das Graças
Piso cimentado na escadaria de acesso à Igreja apresenta muitas trincas.
(foto 25)

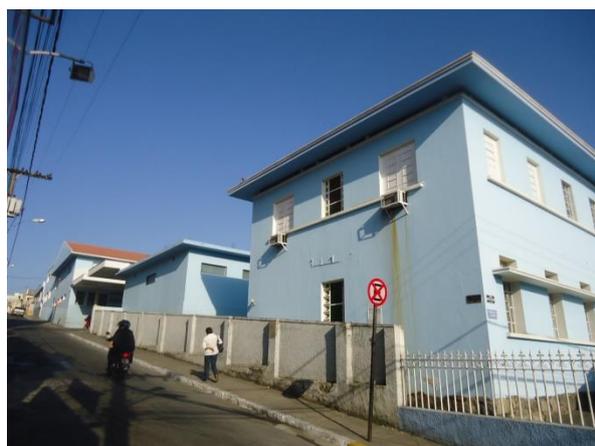
Par  de Minas
Irmandade Nossa Senhora da Concei o – Hospital
Vista da fachada lateral esquerda bem conservada.
(Foto 02)

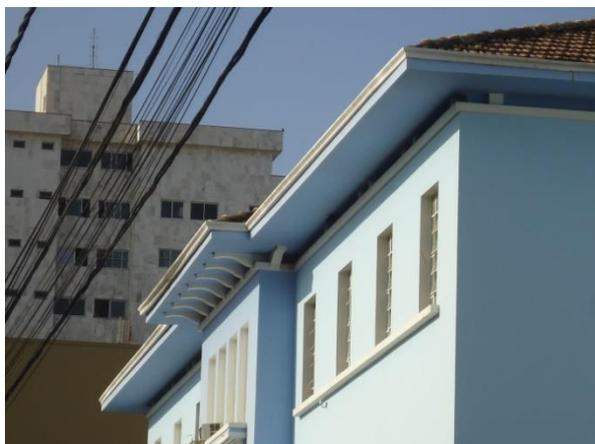
Pará de Minas
Irmandade Nossa Senhora da Conceição – Hospital
As telhas francesas apresentam bom estado de conservação.
(Foto 04)

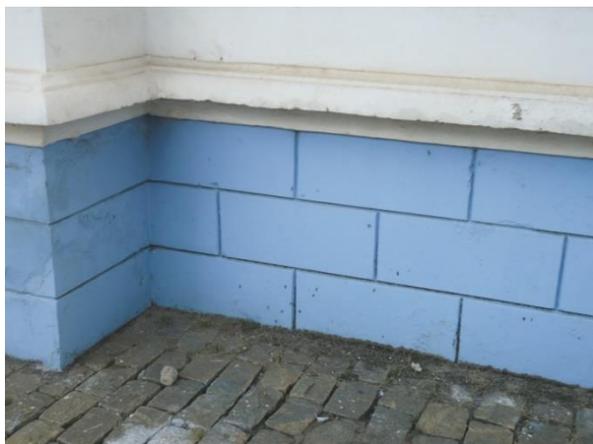
Pará de Minas
Irmandade Nossa Senhora da Conceição – Hospital
Alvenaria apresentando bom
estado de conservação.
(Foto 10)

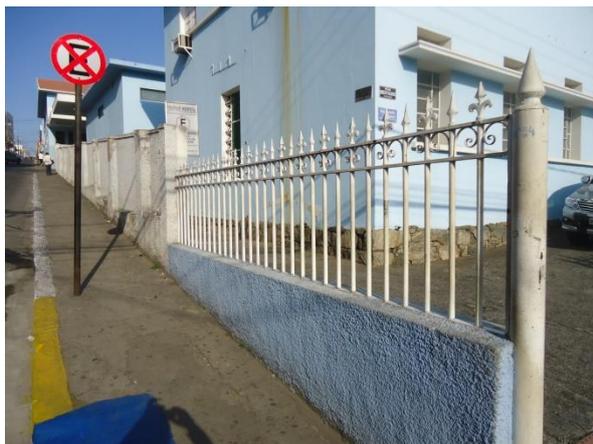
Pará de Minas
Irmandade Nossa Senhora da Conceição – Hospital
As muretas e gradis e muros da fachada lateral e passeios em bom estado mas acumulam sujidades.
(Foto 36)

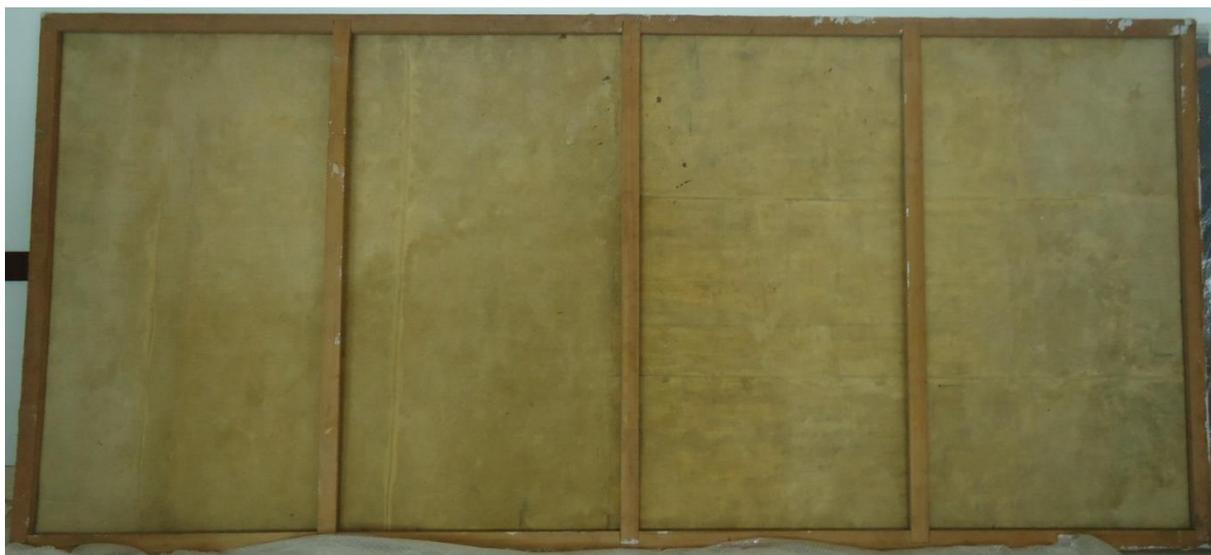
Pará de Minas
Telas da Antiga Matriz de Nossa Senhora da Piedade
Vista posterior da Tela Ascensão de Cristo, apresenta estado regular de conservação.
(foto 11)
