LAUDOS TÉCNICOS DO ESTADO DE CONSERVAÇÃO DOS BENS MATERIAS PROTEGIDOS POR TOMBAMENTO NA ESFERA MUNICIPAL

ICMS Cultural 2018/2020

2.1. Avaliação do Estado de Conservação do Núcleo Histórico Urbano do Distrito de Ascensão

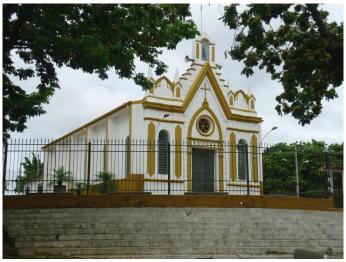
Pará de Minas Núcleo Histórico Urbano do Distrito de Ascensão Edificação neocolonial da Rua Raimundo Penaforte de Araújo. (Foto 01)

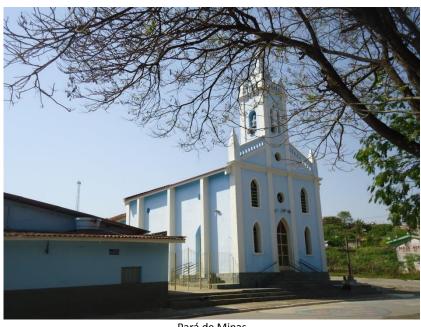
Pará de Minas Núcleo Histórico Urbano do Distrito de Carioca Praça e Igreja de Nossa Senhora de Lourdes. (Foto 01)

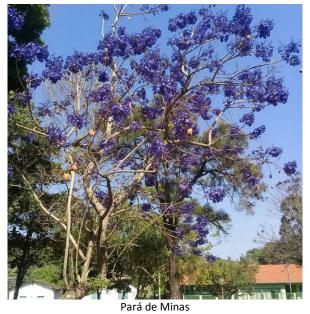
Núcleo Histórico Urbano do Distrito de Carioca A realização da visita técnica ao Núcleo Histórico coincidiu com a floração do jacarandá mimoso na Pç. N. Sra. De Lourdes. (foto 94)
