4. BENS IMÓVEIS PROTEGIDOS POR TOMBAMENTO MUNICIPAL

4.1. Avaliação do Estado de Conservação do Bem Imóvel Antiga Estação Ferroviária

MUNICÍPIO: Pará de Minas		DISTRITO: Sede	
NOME DO BEM TOMBADO ¹ : Antiga Estação Ferroviária			
ENDEREÇO DO BEM CULTURAL: Praça Torquato de Almeida, 0173, Centro			
Nº DECRETO / ANO: 2.756/1998	Nº INSCRIÇÃO LIVRO DO TOMBO / ANO: 07/2000	PROCESSO ACEITO NO ICMS PATRIMÔNIO CULTURAL A PARTIR DO EXERCÍCIO: 2000	
NOME E ASSINATURA DO RESPONSÁVEL TÉCNICO: Álison Tavares Margotti		FORMAÇÃO PROFISSIONAL: Arquiteto e Urbanista	CAU: ² 196550-6
CHEFE DO SETOR DA PREFEITURA RESPONSÁVEL PELA IMPLEMENTAÇÃO DA POLITICA DE PATRIMÔNIO CULTURAL: Paulo Augusto Teixeira Duarte		DATA REALIZAÇÃO LAUDO: 05/11/2018	
HÁ OBRA DE RESTAURAÇÃO EM ANDAMENTO ³ ?		SIM	NÃO X
HÁ PROJETO APROVADO POR LEI DE INCENTIVO À CULTURA?		SIM	NÃO X
EM CASO POSITIVO:	LEI FEDERAL	LEI ESTADUAL	OUTRA

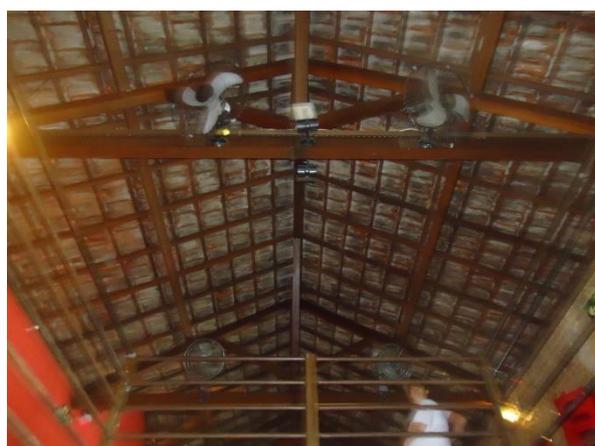
Pará de Minas
Antiga Estação Ferroviária
Madeiramento do telhado em bom estado.
(foto 06)

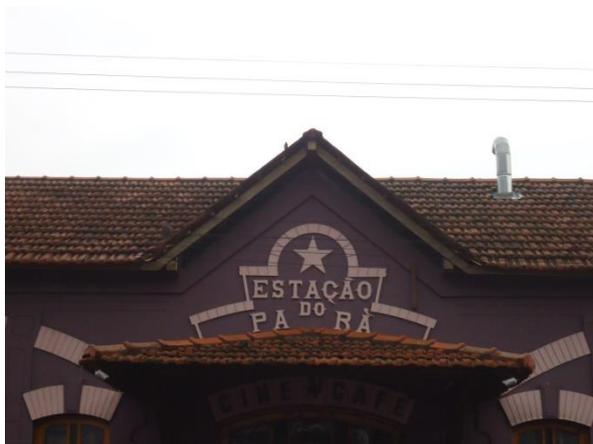
Par  de Minas
Antiga Estação Ferrovi ria
Frontão central em bom estado de conserva o.
(foto 08)
Imagem:  lisson Margotti – 05/11/2018

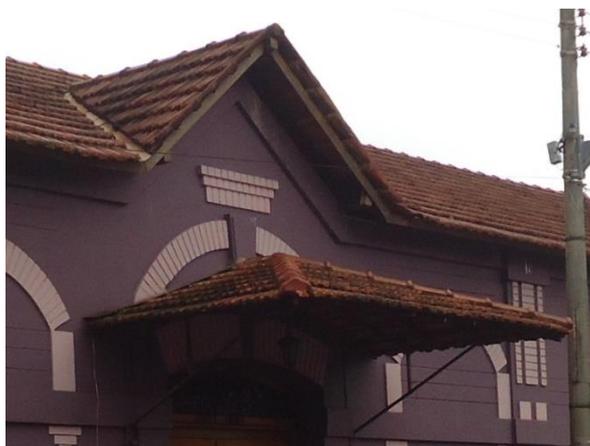
Par  de Minas
Antiga Estação Ferrovi ria
Frontão na direita da fachada frontal em bom estado.
(foto 10)
Imagem:  lisson Margotti – 05/11/2018

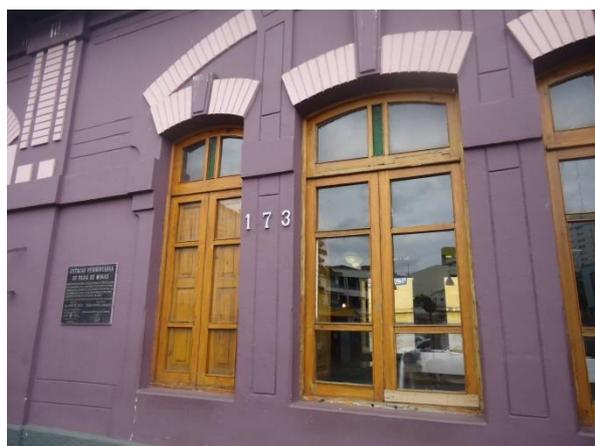
DANOS VERIFICADOS⁸: O reboco e os elementos artísticos apresenta alguns desgastes e camada pictórica com algum desgastel. Nas cerâmicas e no cimento queimado não foram verificados danos.

Pará de Minas
Antiga Estação Ferroviária
Reboco e pintura externos exibem algum desgaste.
(foto 12)

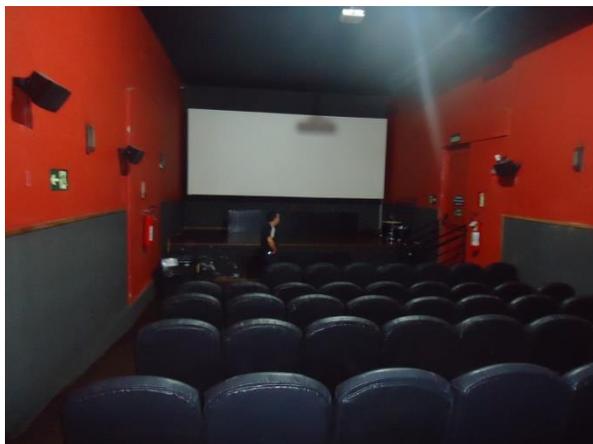
Pará de Minas
Antiga Estação Ferroviária
Reboco, camada pictórica e carpete nas paredes
apresentam bom estado de conservação.

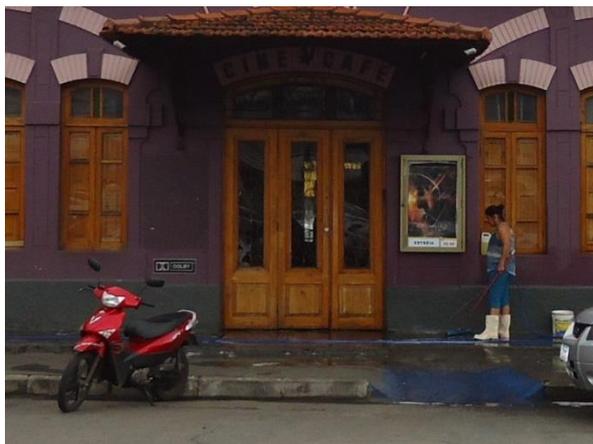
Pará de Minas
Antiga Estação Ferroviária
Porta principal na fachada frontal do bem
exibe bom estado de conservação da madeira,
vidros e ferragens e de seus elementos artísticos
apenas o enquadramento em massa exibe desgaste.
(foto 19)

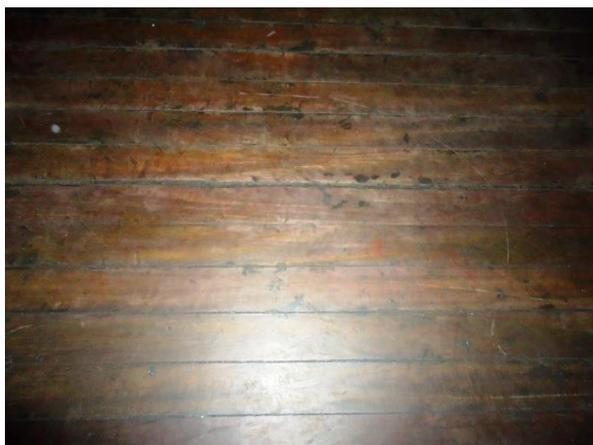
DANOS VERIFICADOS¹⁰ :Todos os pisos apresentam superfícies desgastadas. O ladrilho do térreo também exhibe remendos, perda de algumas peças e trincas.

Pará de Minas
Antiga Estação Ferroviária
Piso em madeira de parte do mezanino desgastado.
(foto 31)
Imagem: Álisson Margotti – 29/10/2018

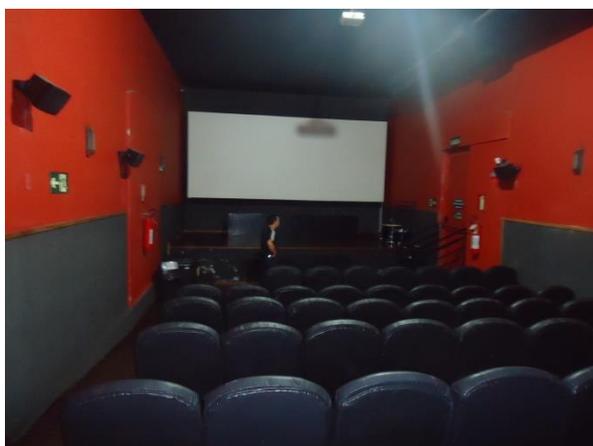
Pará de Minas
Antiga Estação Ferroviária
Forro de gesso na sala de cinema
em bom estado de conservação.
(foto 41)

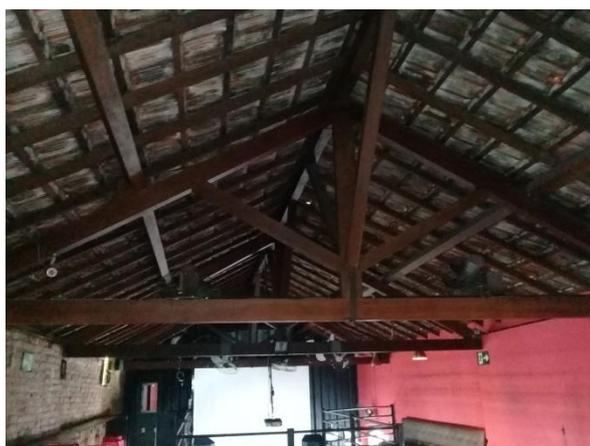
Pará de Minas
Antiga Estação Ferroviária
Na maior parte da edificação o madeiramento bem conservado do telhado é aparente.
(foto 43)
Imagem: Álisson Margotti – 29/10/2018

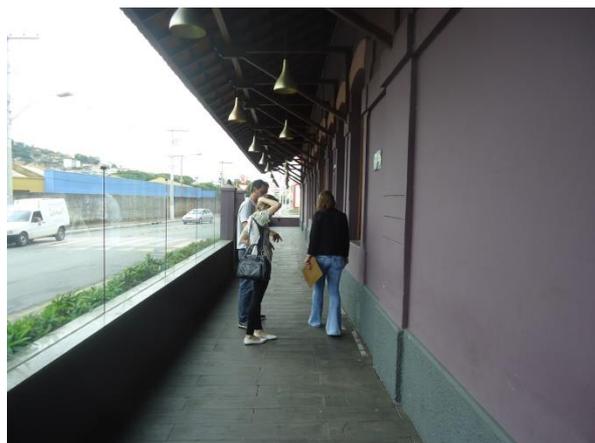
Pará de Minas
Antiga Estação Ferroviária
Muro em alvenaria e vidro com jardim na fachada posterior em bom estado de conservação.
(foto 45)
Imagem: Álisson Margotti – 29/10/2018

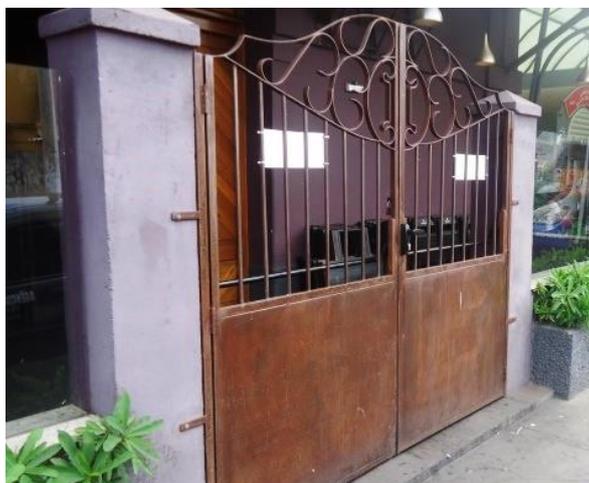
Pará de Minas
Antiga Estação Ferroviária
Muro da fachada posterior e portão em ferro bem conservados.
(foto 47)
Imagem: Álisson Margotti – 05/11/2018

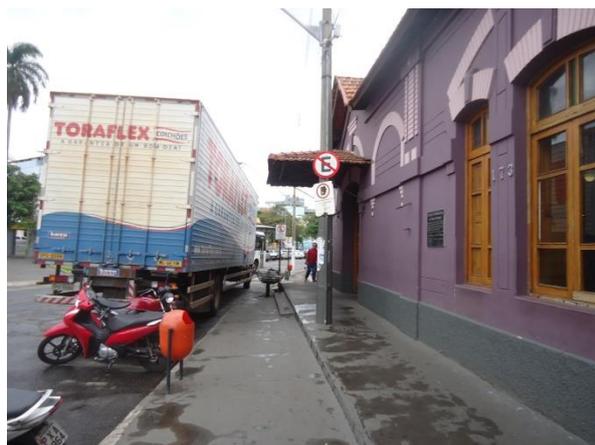
Pará de Minas
Antiga Estação Ferroviária
Passeio na fachada frontal do bem exibindo sujidades em sua superfície.
(foto 48)

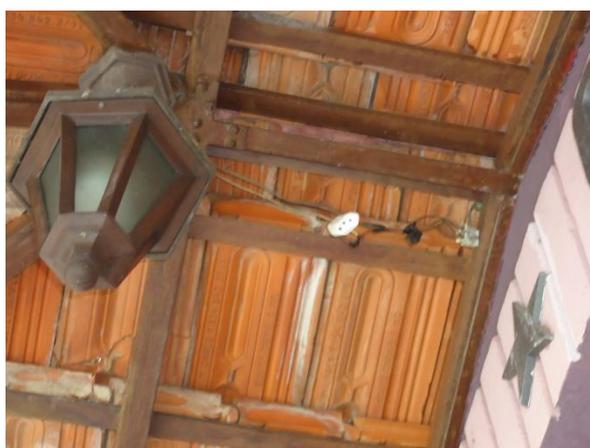
Pará de Minas
Antiga Estação Ferroviária
Exemplo de uma das fiações aparentes e expostas, com remendos mal executados colocando em risco à edificação histórica.
(foto 50)

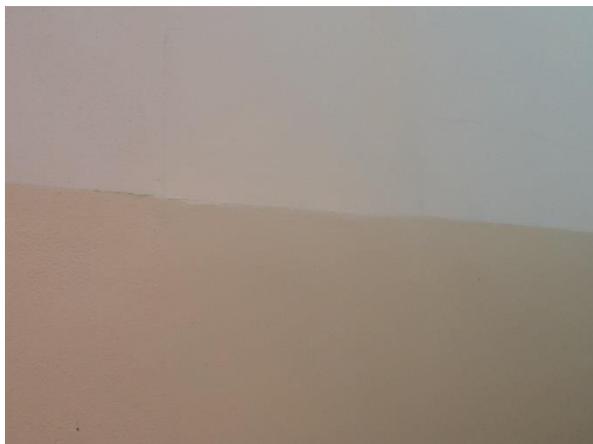
Pará de Minas
Asilo Padre José Pereira Coelho
Reboco e pinturas à óleo e à base de água das salas de aula em bom estado de conservação.

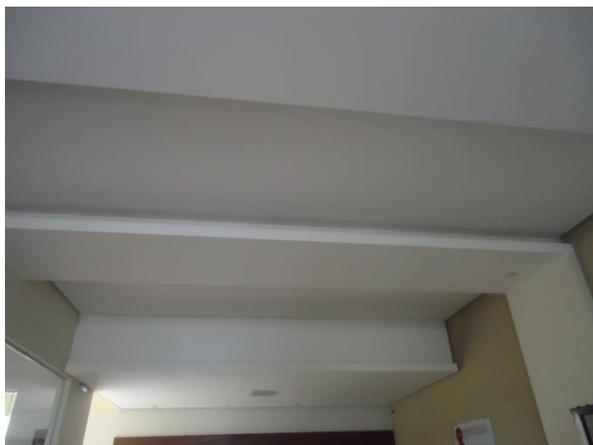
Pará de Minas
Asilo Padre José Pereira Coelho
Forro de gesso da recepção
em bom estado de conservação.
(foto 47)

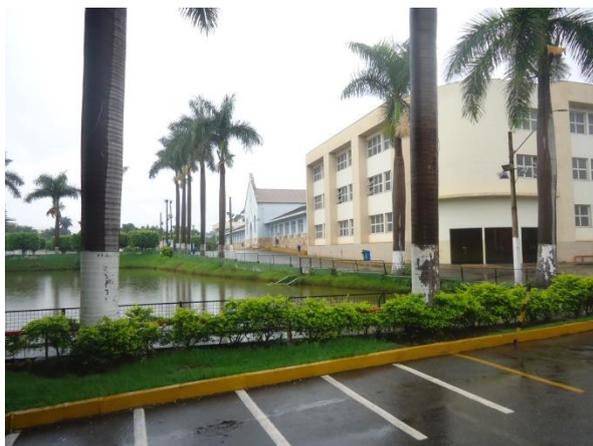
Pará de Minas
Asilo Padre José Pereira Coelho
Vista do paisagismo no entorno do bem tombado.
(foto 50)

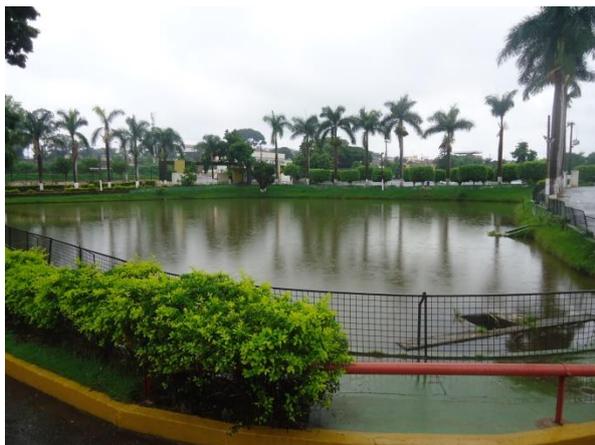
Pará de Minas
Asilo Padre José Pereira Coelho
Lagoa e jardins em frente à fachada frontal exibem boa manutenção de seus elementos.
(foto 52)

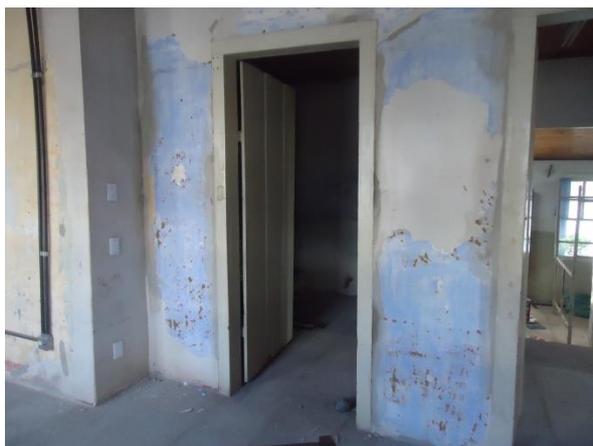
Pará de Minas
Casa Maria Capanema
Reboco interno apresentando algumas trincas em sua superfície.
(foto 14)

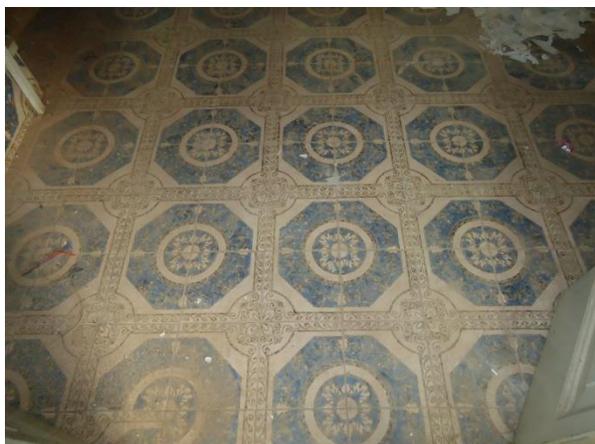
Pará de Minas
Casa Maria Capanema
Ladrilho comum a copa, cozinha e banheiro
em bom estado de conservação.
(foto 38)

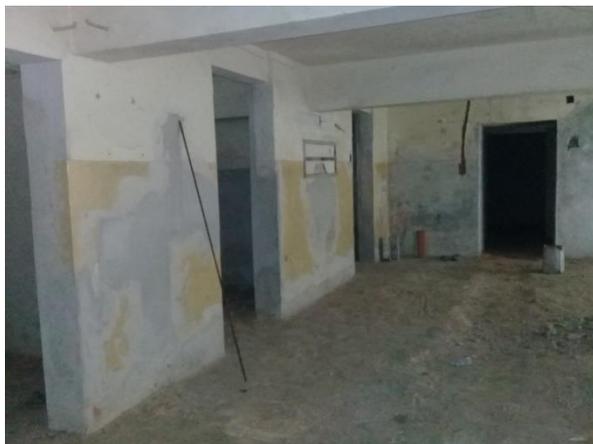
Pará de Minas
Centro Literário Pedro Nestor
Alvenarias internas em
processo de restauração.
(foto 08)

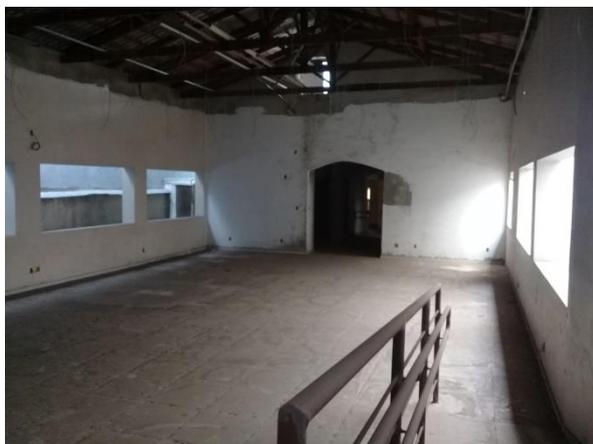
Pará de Minas
Centro Literário Pedro Nestor
Piso novo mas com acúmulo de pó no salão do pavimento térreo.
(foto 24)
Imagem: Álisson Margotti – 05/10/2018

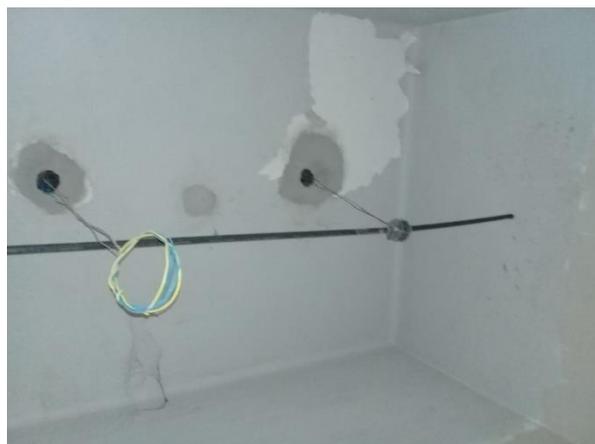
Pará de Minas
Centro Literário Pedro Nestor
Lajes se encontram em bom estado,
mas ainda não forma finalizadas.
(foto 30)
Imagem: Álisson Margotti – 05/10/2018

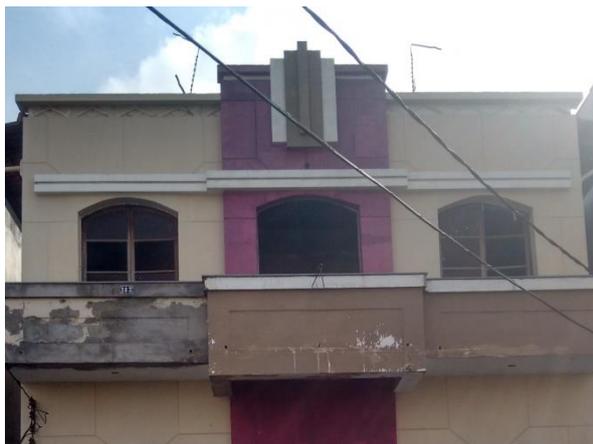
Pará de Minas
Centro Literário Pedro Nestor
Sacada da fachada frontal do Centro
já restaurada, necessita de finalização da pintura.
(foto 32)

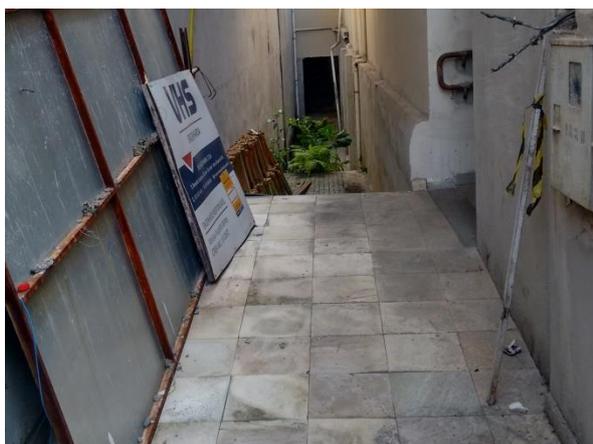
Pará de Minas
Centro Literário Pedro Nestor
Quintal e muros laterais esquerdos
exibe acúmulo de sujidades e escombros.
(foto 34)

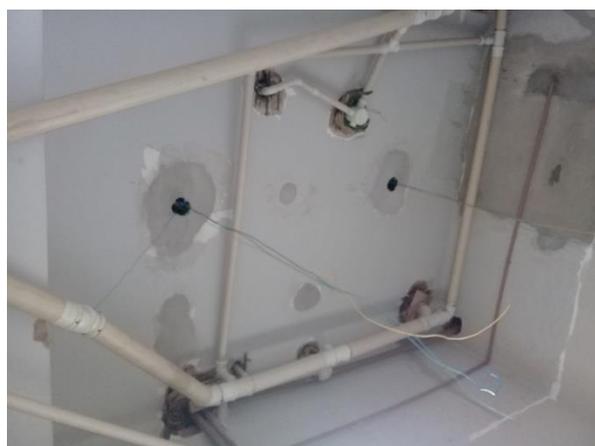
Pará de Minas
Centro Literário Pedro Nestor
Instalações hidráulicas sendo executadas
na laje entre o térreo e o pavimento superior.
(foto 37)

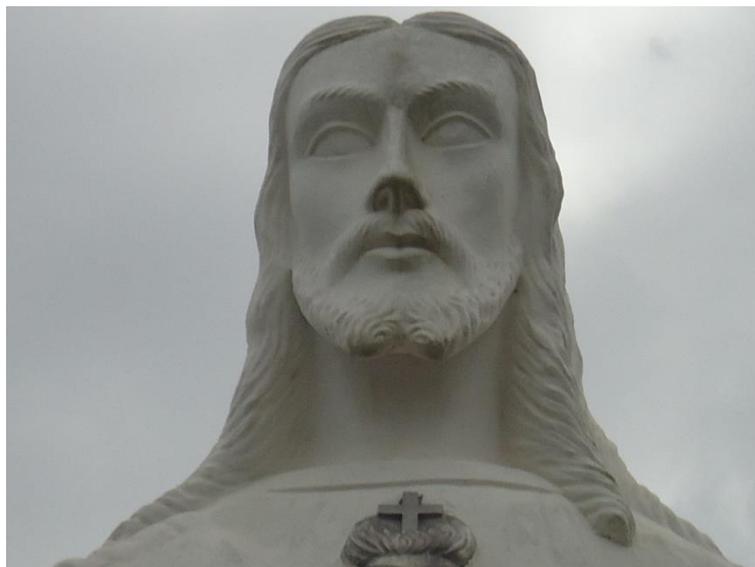
Pará de Minas
Cristo Redentor
Rosto de Cristo
apresenta bom estado de conservação.
(foto 08)
Imagem: Álisson Margotti – 19/10/2018

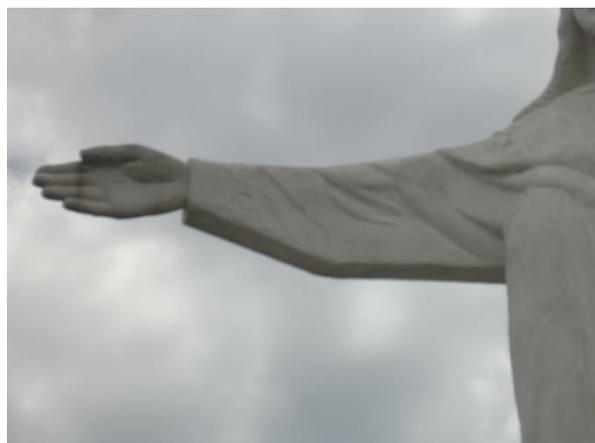
Pará de Minas
Cristo Redentor
Braço direito do Cristo Redentor
exibe reboco e pintura bem conservados.
(foto 09)
Imagem: Álisson Margotti – 19/10/2018

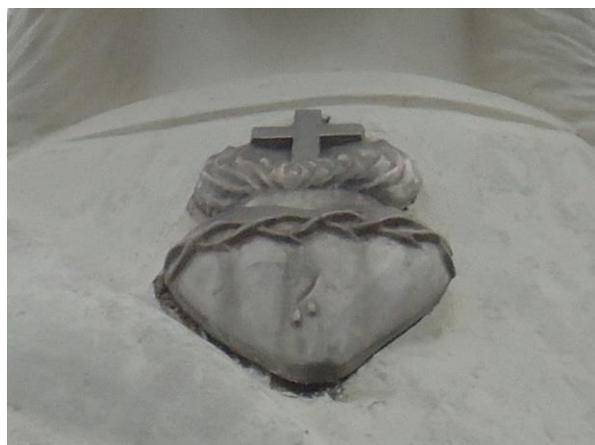
Pará de Minas
Cristo Redentor
O coração metálico
não apresenta danos.
(foto 13)

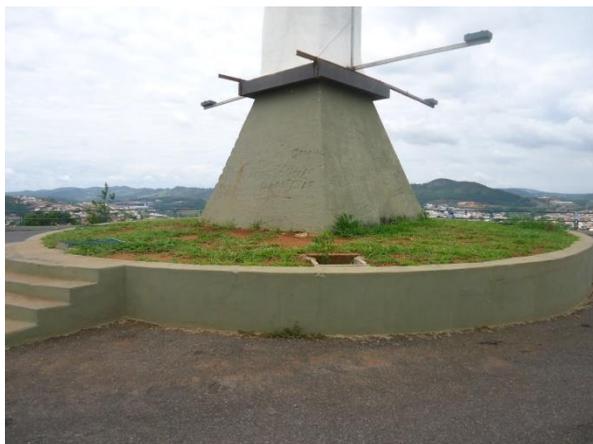
Par  de Minas
Cristo Redentor
A cobertura vegetal da base
exibe estado regular de conserva o.
(foto 15)
Imagem:  lisson Margotti – 19/10/2018

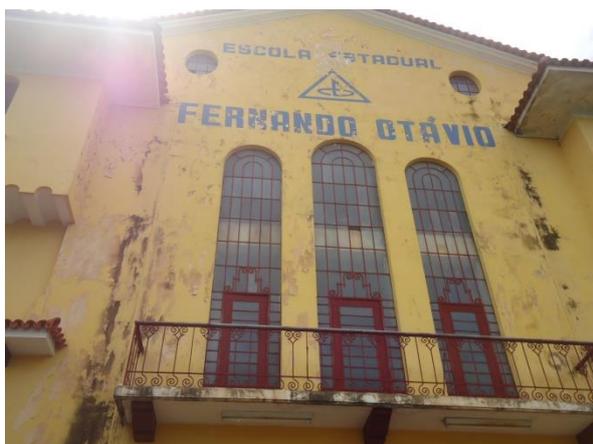
Pará de Minas
Escola Estadual Fernando Otávio
Telhas capa e bica das coberturas
apresentam manchas de umidade.
(foto 04)
Imagem: Álisson Margotti – 19/10/2018

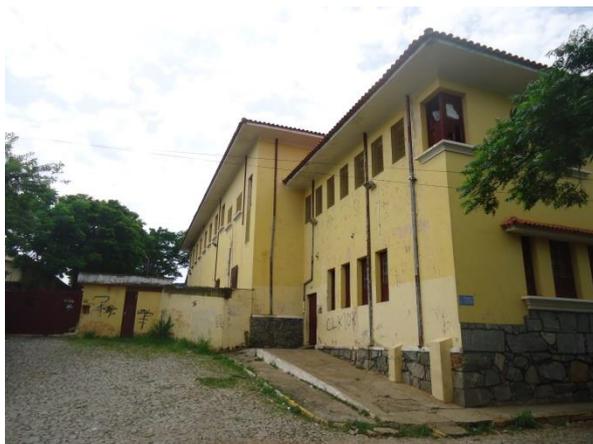
Pará de Minas
Escola Estadual Fernando Otávio
Condutores em aço galvanizado exibem amassados e oxidações.
(foto 06)
Imagem: Álisson Margotti – 19/10/2018

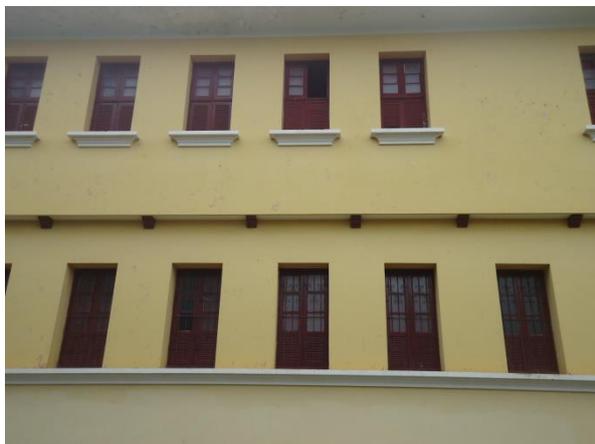
Pará de Minas
Escola Estadual Fernando Otávio
Janelas dos 1º e 2º pavimento
apresentam ressecamento da madeira.
os enquadramentos se encontram íntegros.
(foto 15)
Imagem: Álisson Margotti – 19/10/2018

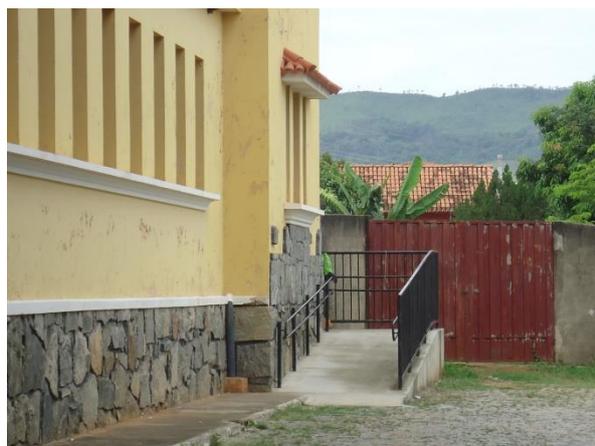
Pará de Minas
Escola Estadual Fernando Otávio
Cimento e cimento pintado apresentam trincas, manchas e perda de material.
(foto 26)
Imagem: Álisson Margotti – 19/10/2018

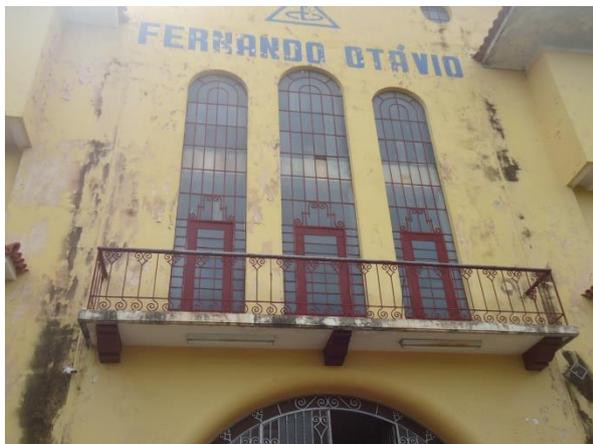
Pará de Minas
Escola Estadual Fernando Otávio
Sacada e seus elementos
(laje, cachorros e guarda-corpo)
se encontram íntegros mas
com camada pictórica precária.
(foto 30)

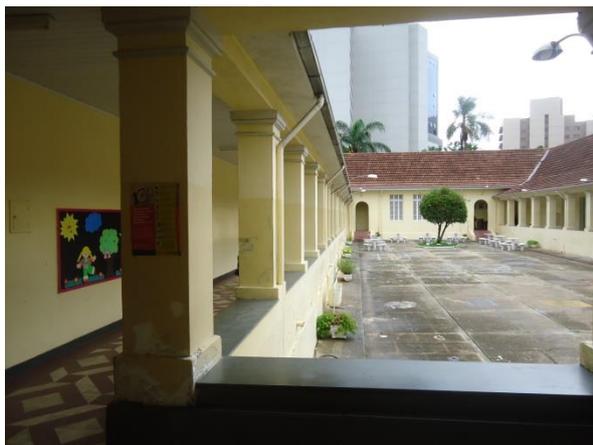
Pará de Minas
Escola Estadual Governador Valadares
Pilares e vigas das varanda internas
apresentam bom estado de conservação.
(foto 05)

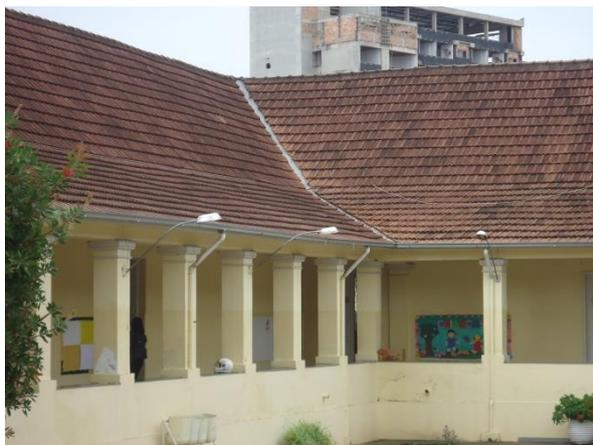
Pará de Minas
Escola Estadual Governador Valadares
Telhas francesas em bom estado de conservação, exibindo apenas manchas de umidade.
(foto 09)

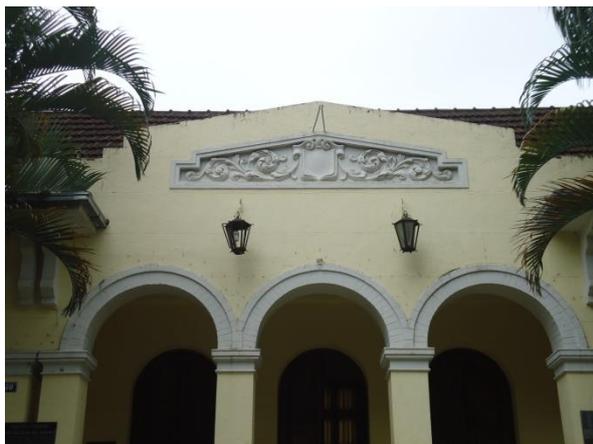
Pará de Minas
Escola Estadual Governador Valadares
Frontão com ornamentos em estuque
em bom estado de conservação.

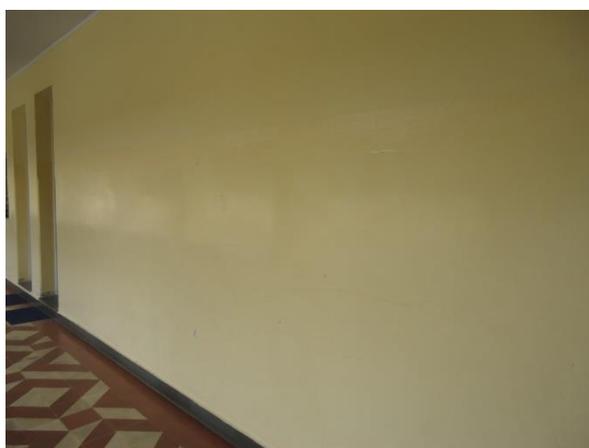
Pará de Minas
Escola Estadual Governador Valadares
As alvenarias se encontram
em bom estado de conservação.

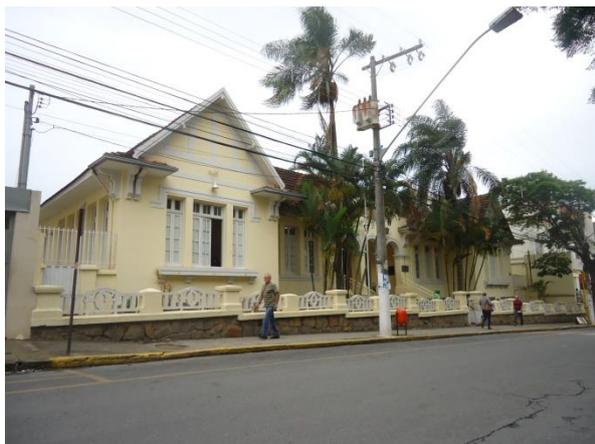
Pará de Minas
Escola Estadual Governador Valadares
Os elementos artísticos da fachada frontal apresentam bom estado de conservação.
(foto 19)
Imagem: Álisson Margotti – 06/11/2018

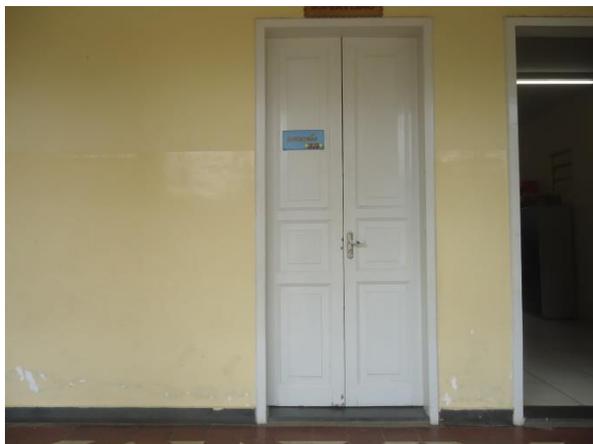
Pará de Minas
Escola Estadual Governador Valadares
Portas comuns às salas de aula bem conservadas mas apresentam ressecamentos e fissuras.
(foto 23)

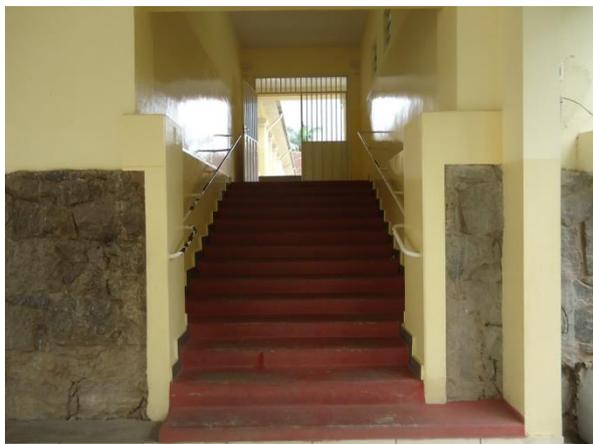
Pará de Minas
Escola Estadual Governador Valadares
Piso cimentado vermelho na escada entre a varanda interna e o refeitório bem conservada.
(foto 30)

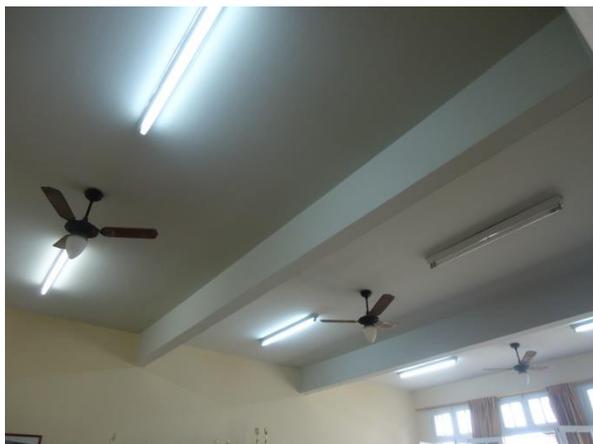
Pará de Minas
Escola Estadual Governador Valadares
Laje de uma sala de aula exibindo bom estado de conservação.
(foto 38)
Imagem: Álisson Margotti – 06/11/2018

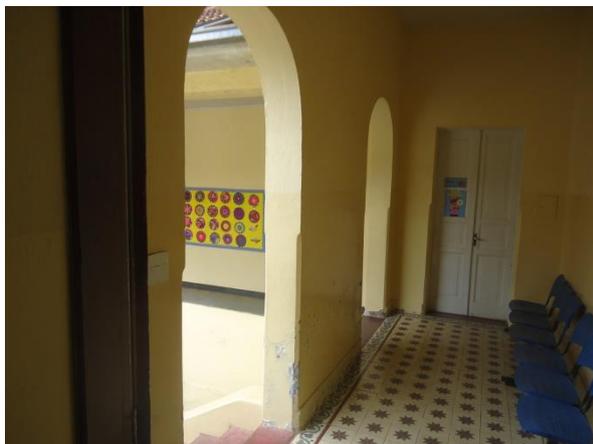
Pará de Minas
Escola Estadual Governador Valadares
Vista do claustro em bom estado de conservação,
ladrilhos e pinturas exibem algum desgaste.
(foto 42)

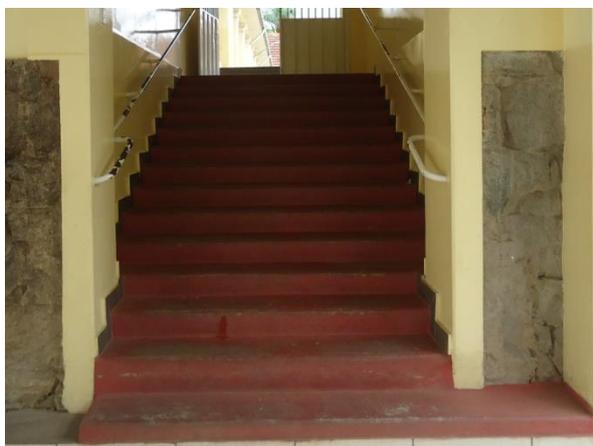
Pará de Minas
Escola Estadual Governador Valadares
Vista da escada que dá acesso ao refeitório
apresenta desgaste do cimento vermelho.
(foto 44)

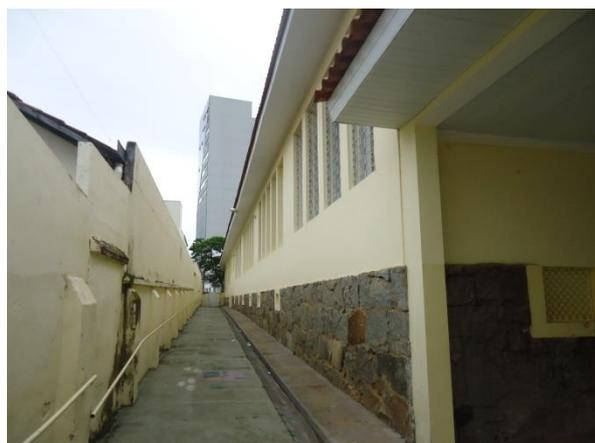
Pará de Minas
Escola Estadual Governador Valadares
Muro e quintal lateral esquerdo da edificação
apresentando bom estado de conservação.
(foto 47)

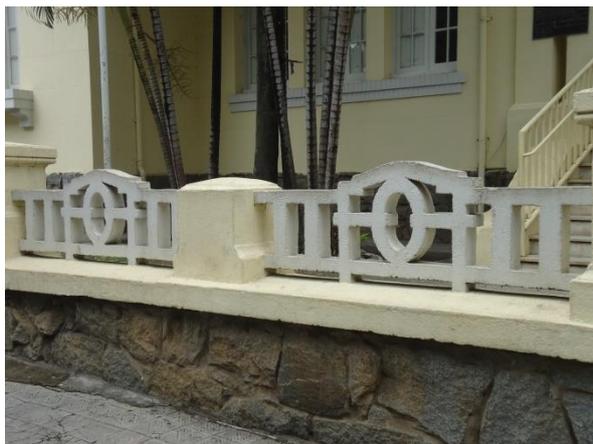
Pará de Minas
Escola Estadual Governador Valadares
Muro e gradil da fachada frontal do bem estão bem conservados.

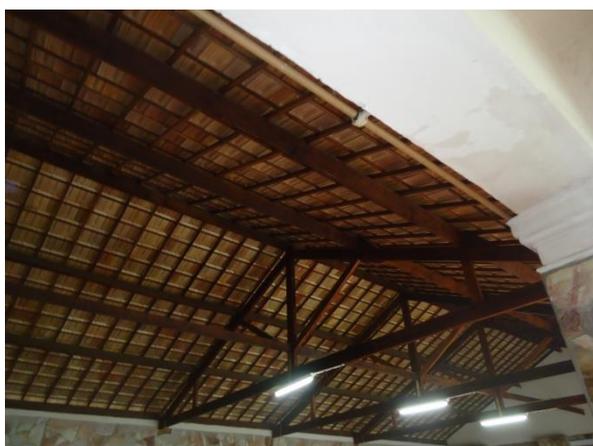
Pará de Minas
Escola Estadual Torquato de Almeida
Madeiramento do telhado em bom estado.
(foto 06)
Imagem: Álisson Margotti – 06/11/2018

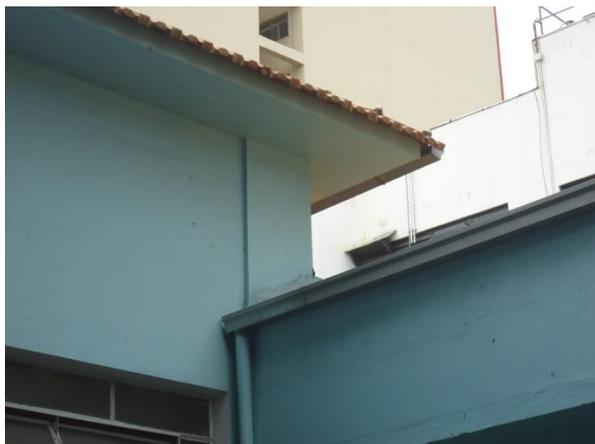
Pará de Minas
Escola Estadual Torquato de Almeida
Condutores de águas pluviais na lateral esquerda exibem bom estado de conservação.
(foto 08)

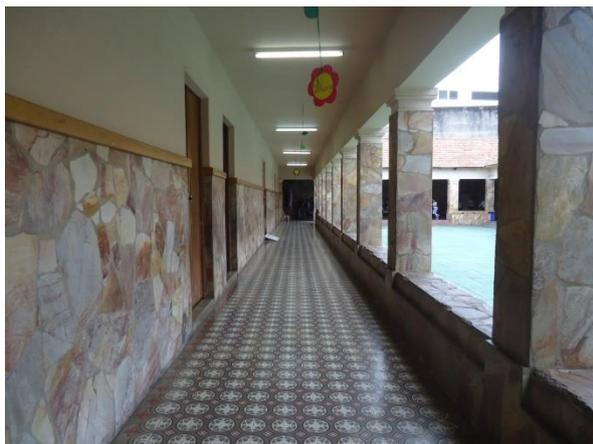
Pará de Minas
Escola Estadual Torquato de Almeida
As alvenarias do bem tombado apresentam bom estado de conservação.
(foto 11)
Imagem: Álisson Margotti – 06/11/2018

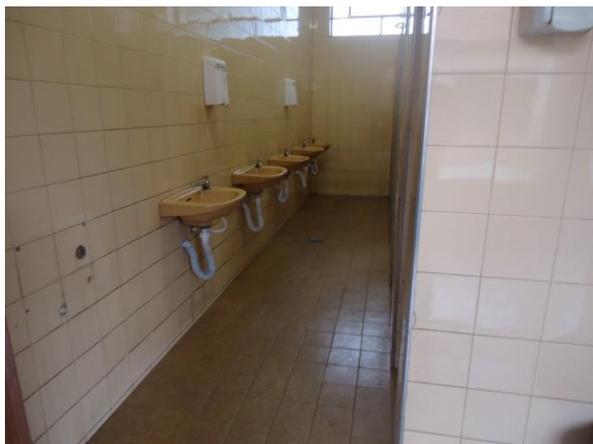
Pará de Minas
Escola Estadual Torquato de Almeida
Cerâmicas dos banheiros bem conservadas,
mas algumas peças estão trincadas.
(foto 15)

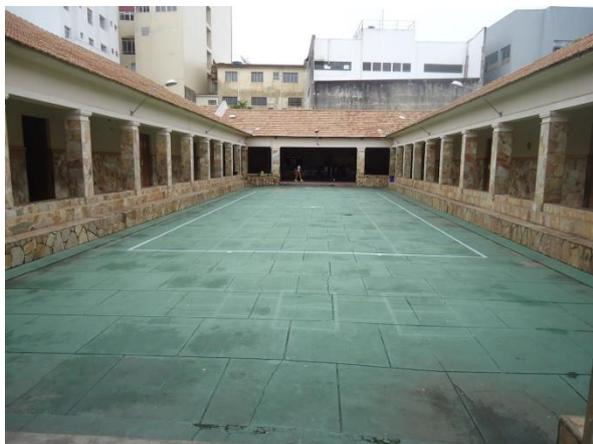
Pará de Minas
Escola Estadual Torquato de Almeida
Cimentado do pátio interno
em bom estado de conservação.
(foto 25)

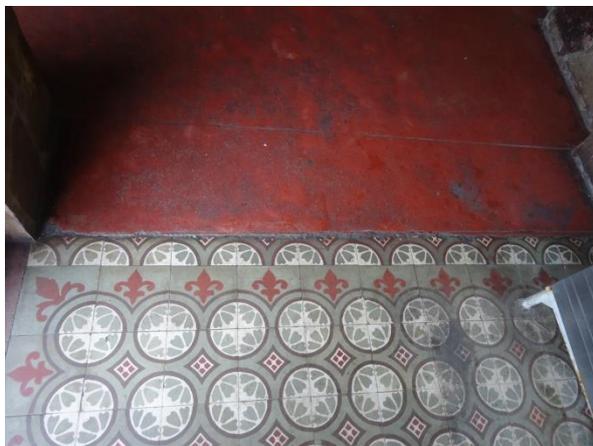
Pará de Minas
Escola Estadual Torquato de Almeida
Cimento vermelho do refeitório e palco
em bom estado, exibe poucas trincas.
(foto 27)

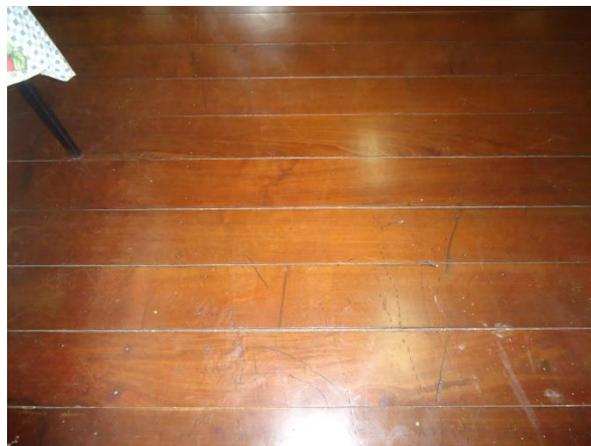
Pará de Minas
Escola Estaduai Torquato de Almeida
Piso em madeira da biblioteca apresenta bom estado
de conservação mas exibe algum desgaste pelo uso.
(foto 28)

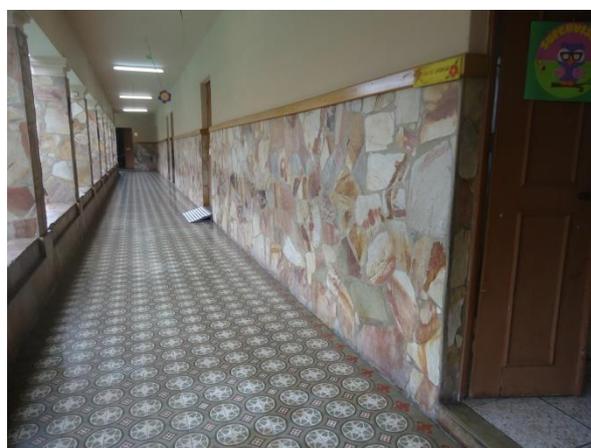
Pará de Minas
Escola Estadual Torquato de Almeida
Ladrilhos hidráulicos dos corredores/varanda interna
apresentam apenas desgaste pelo uso.
(foto 32)
Imagem: Álisson Margotti – 06/11/2018

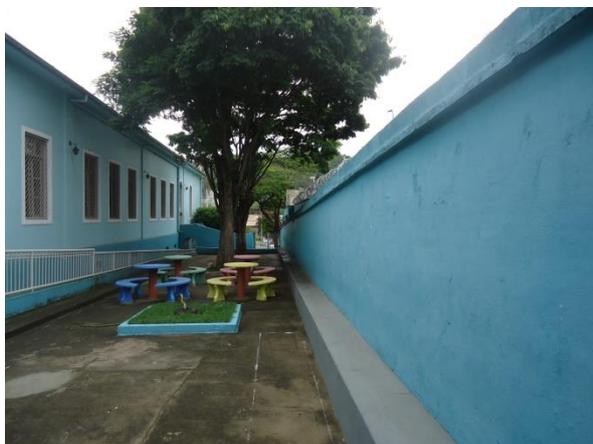
Pará de Minas
Escola Estadual Torquato de Almeida
Jardim lateral esquerdo, a conformação das áreas das
árvores apresenta trincas e perda de material.
(foto 36)
Imagem: Álisson Margotti – 06/11/2018

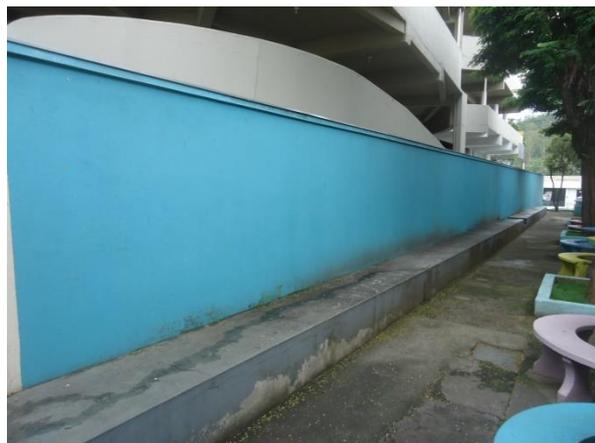
Pará de Minas
Escola Estadual Torquato de Almeida
Muro lateral esquerdo do bem
apresenta bom estado de conservação.
(foto 38)

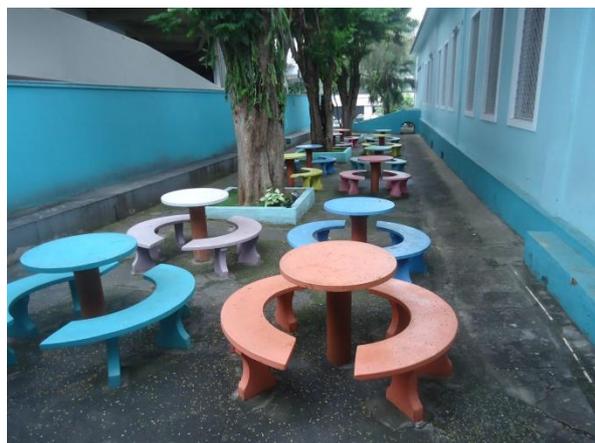
Pará de Minas
Escola Estadual Torquato de Almeida
Quintal na lateral direita da edificação
seu piso apresenta trincas e manchas de umidade.
(foto 40)
