PREFEITURA MUNICIPAL DE PARÁ DE MINAS/MG

LAUDOS TÉCNICOS DO ESTADO DE CONSERVAÇÃO DOS BENS  
MATERIAIS PROTEGIDOS POR TOMBAMENTO NA ESFERA  
MUNICIPAL

ICMS  
Cultural  
2020/2022

Exercício 2022  
SUMÁRIO

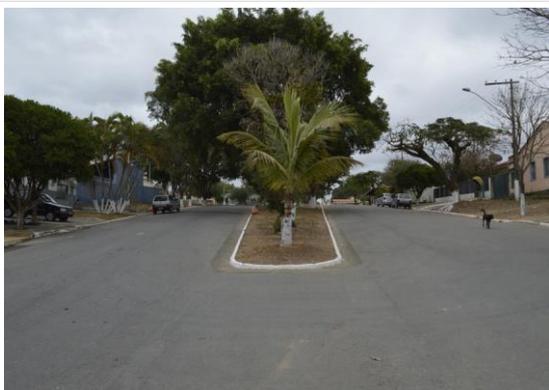
Pará de Minas  
 Núcleo Histórico Urbano do Distrito de Ascensão  
 A Rua Abdon Senen de Araújo também é intensamente arborizada.  
 (foto 16)  
 Imagem: Mateus Fonseca – 24/08/2020

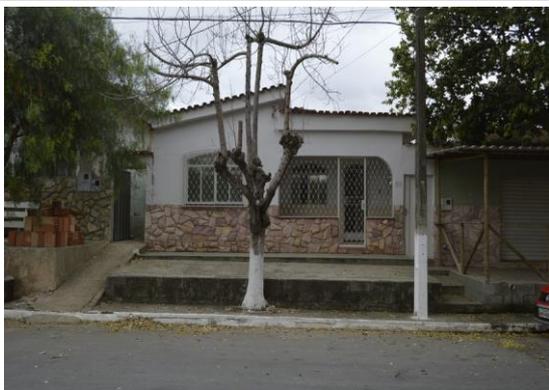
**DANOS VERIFICADOS/ OUTROS COMENTÁRIOS:** A Rua Raimundo Penaforte de Araújo apresenta suas calçadas em terra compactada e áreas ajardinadas que restringem a acessibilidade, nessa avenida e na Rua Abdon Senem de Araújo são verificados as mais variadas altimetrias.

Pará de Minas  
Núcleo Histórico Urbano do Distrito de Ascensão  
Calçada em diferentes níveis na via Praça Santo Antônio.  
(foto 20)  
Imagem: Mateus Fonseca – 24/08/2020

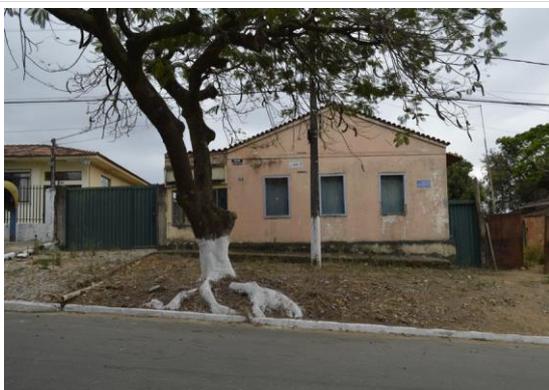
Pará de Minas  
 Núcleo Histórico Urbano do Distrito de Ascensão  
 Edificação à Avenida Abdon Senen de Araújo, 039.  
 (foto 34)  
 Imagem: Mateus Fonseca – 24/08/2020

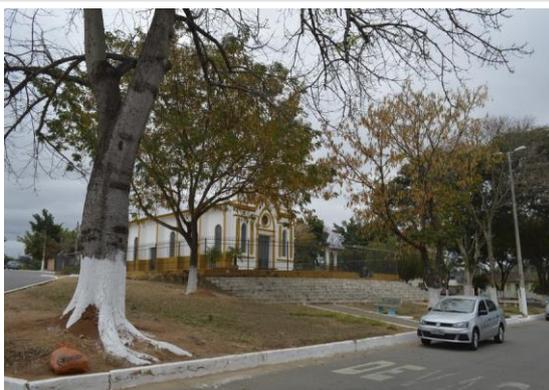
Pará de Minas  
 Núcleo Histórico Urbano do Distrito de Ascensão  
 Praça Santo Antônio, em frente à Igreja de Santo Antônio.  
 (foto 110)  
 Imagem: Mateus Fonseca – 24/08/2020

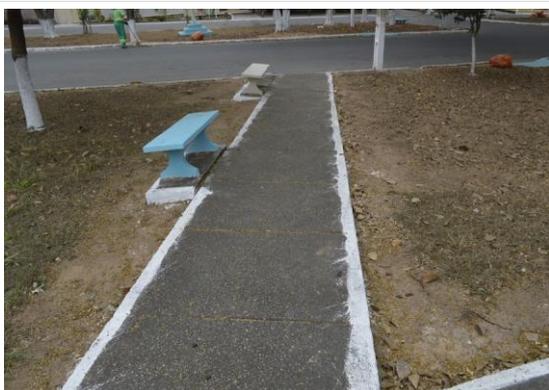
Pará de Minas  
 Núcleo Histórico Urbano do Distrito de Ascensão  
 Bancos em concreto na Praça Santo Antônio.  
 (foto 118)  
 Imagem: Mateus Fonseca – 24/08/2020

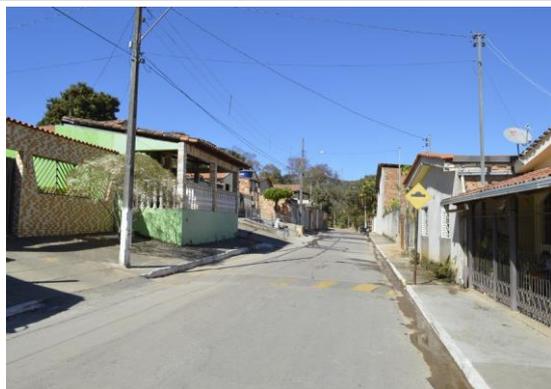
Pará de Minas  
 Núcleo Histórico Urbano do Distrito de Carioca  
 Vista da via Nossa Senhora da Piedade com pavimentação asfáltica em bom estado.  
 (foto 02)  
 Imagem: Mateus Fonseca – 07/08/2020

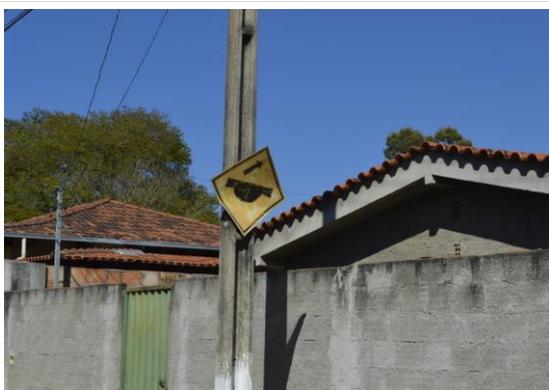
**DANOS VERIFICADOS/ OUTROS COMENTÁRIOS:** Algumas placas de sinalização do Núcleo apresentam dano no estado de conservação, desbotadas pela exposição constante às intempéries e algumas amassadas.

Pará de Minas  
Núcleo Histórico Urbano do Distrito de Carioca  
Placa de trânsito com desgaste da camada pictórica e amassado.  
(foto 08)  
Imagem: Mateus Fonseca – 07/08/2020

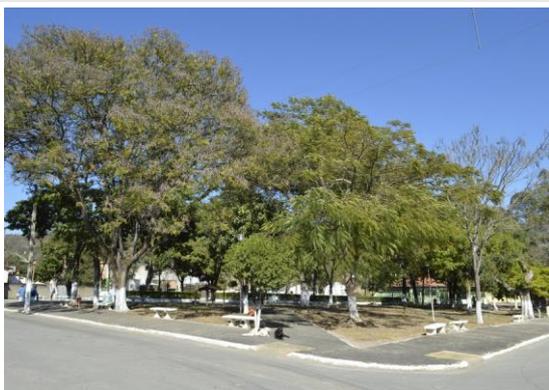
Pará de Minas  
 Núcleo Histórico Urbano do Distrito de Carioca  
 Arborização intensa com vegetação de grande porte na Praça Nossa Senhora de Lourdes.  
 (foto 14)  
 Imagem: Mateus Fonseca – 07/08/2020

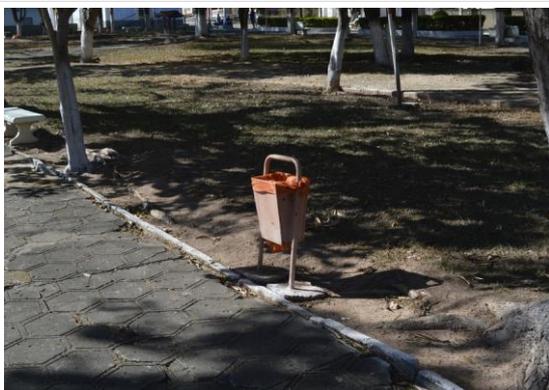
Pará de Minas  
Núcleo Histórico Urbano do Distrito de Carioca  
Lixeira em metal em bom estado de conservação necessitando apenas de renovação da camada pictórica.  
(foto 73)  
Imagem: Mateus Fonseca – 07/08/2020

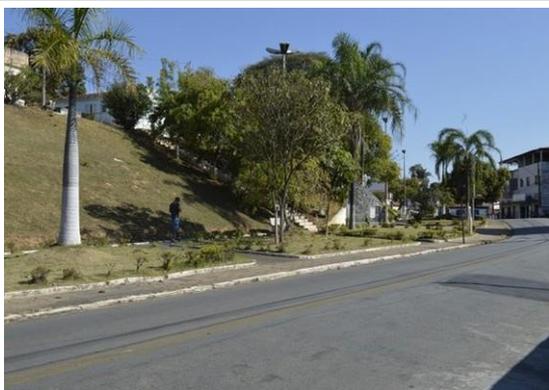
Pará de Minas  
 Gruta de Nossa Senhora de Lourdes  
 Camada asfáltica em frente à Gruta em bom estado de conservação.  
 (foto 02)  
 Imagem: Mateus Fonseca – 10/07/2020

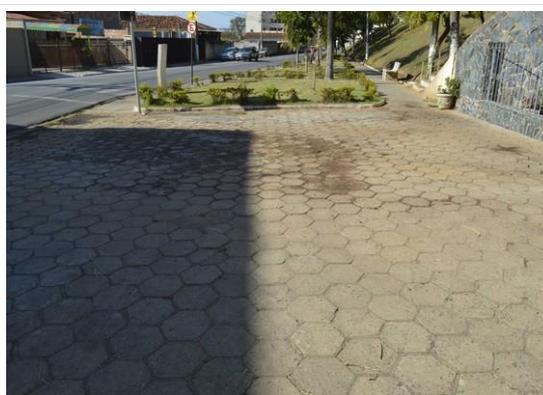
Pará de Minas  
 Gruta de Nossa Senhora de Lourdes  
 Piso de concreto intertravado apresenta algumas fissuras e pequenos desníveis devido a compactação irregular do terreno.  
 (foto 18)  
 Imagem: Mateus Fonseca – 10/07/2020

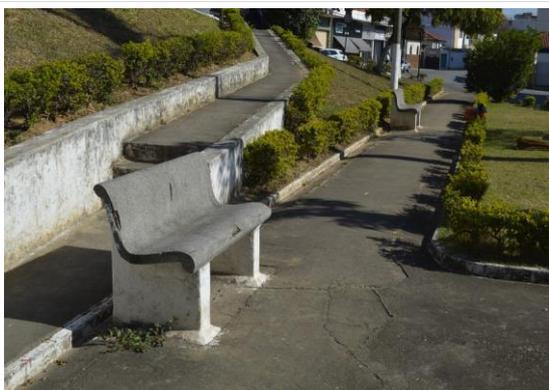
Pará de Minas  
 Gruta de Nossa Senhora de Lourdes  
 Banco em concreto exibindo bom estado de conservação.  
 (foto 48)  
 Imagem: Mateus Fonseca – 10/07/2020

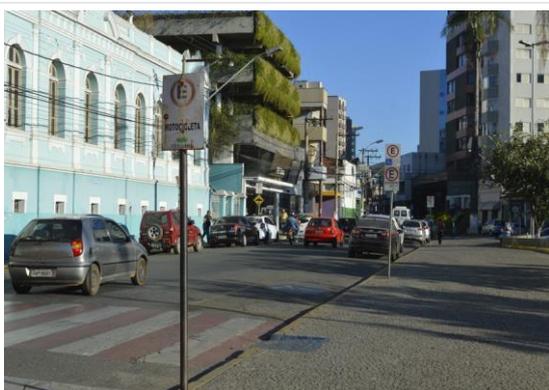
Pará de Minas  
 Praças Torquato de Almeida e Francisco Torquato  
 Placa de trânsito no bem tombado exibindo oxidação.  
 (foto 08)  
 Imagem: Mateus Fonseca – 29/07/2020

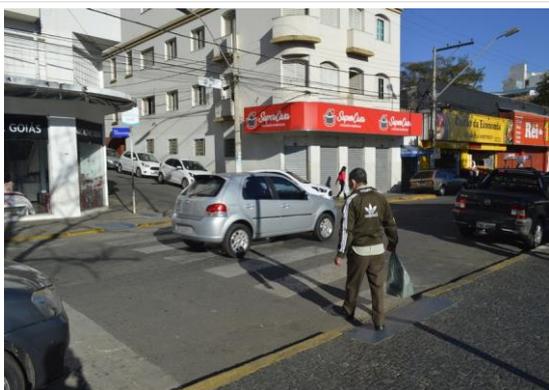
Pará de Minas  
 Praças Torquato de Almeida e Francisco Torquato  
 Trânsito intenso nas vias do entorno das Praças, cruzamento da Praça com rua Cel. João Alves.  
 (foto 12)  
 Imagem: Mateus Fonseca – 29/07/2020

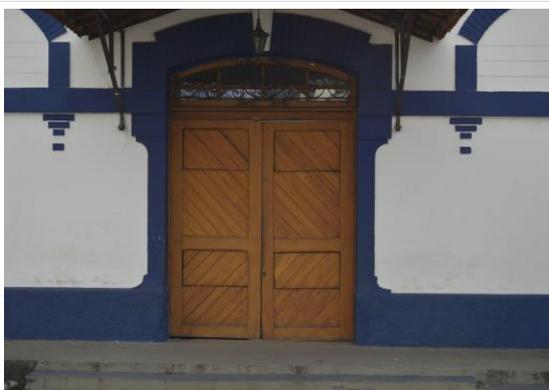
Pará de Minas  
Estação Ferroviária  
Porta de madeira ao lado esquerdo na fachada frontal exibe  
recortes nas folhas executados anteriormente a retomada do  
bem pelo município.  
(foto 27)  
Imagem: Mateus Fonseca – 27/07/2020

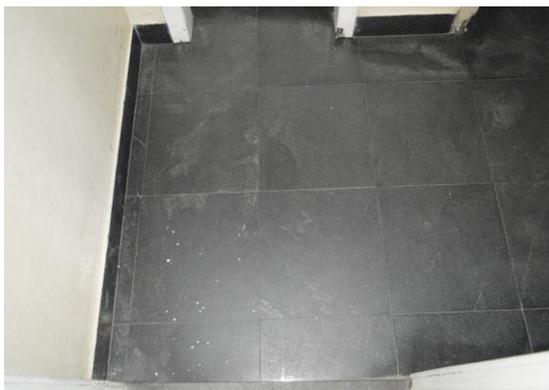
Pará de Minas  
Estação Ferroviária  
Cerâmicas dos banheiros do cinema bem conservadas apenas com sujidades.  
(foto 45)  
Imagem: Mateus Fonseca – 27/07/2020

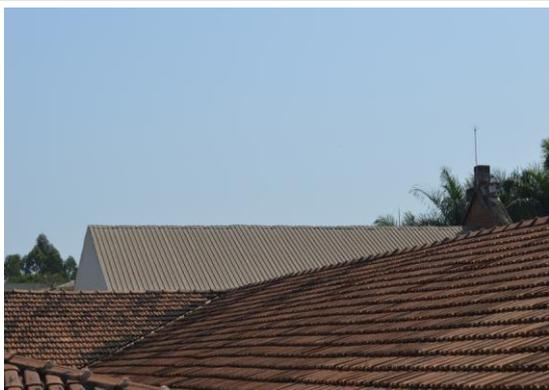
Pará de Minas  
Asilo Padre José Pereira Coelho  
O manto de cobertura necessita de intervenção para solucionar infiltrações.

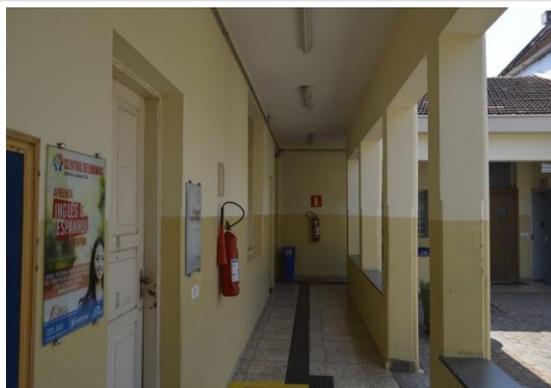
Pará de Minas  
Asilo Padre José Pereira Coelho  
Reboco e pintura a óleo e à base de água dos corredores em bom estado de conservação.  
(foto 11)  
Imagem: Mateus Fonseca – 30/09/2020

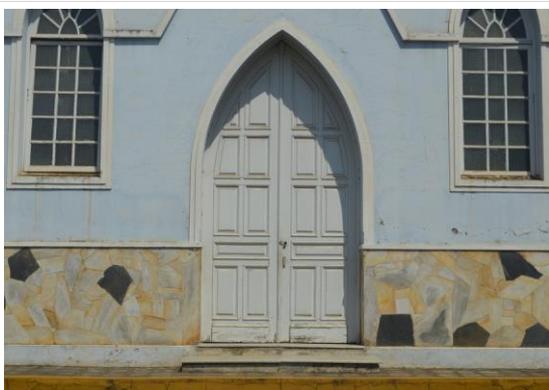
Pará de Minas  
Asilo Padre José Pereira Coelho  
Porta em madeira de acesso à Capela, exibindo leve desgaste na base.

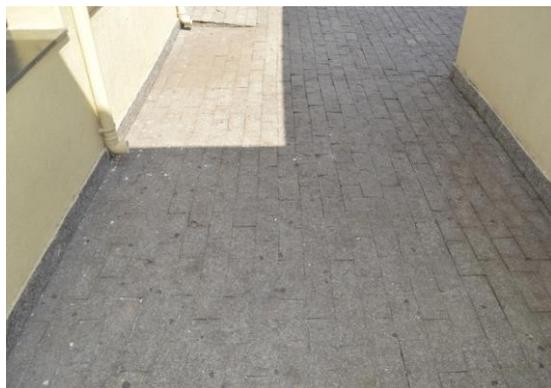
Pará de Minas  
Asilo Padre José Pereira Coelho  
Piso de pedra no pátio interno do bem em bom estado de conservação.  
(foto 30)  
Imagem: Mateus Fonseca – 30/09/2020

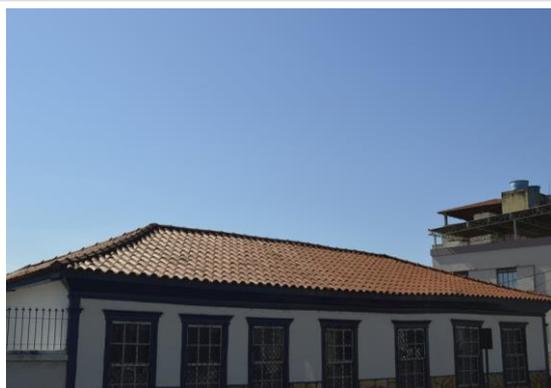
Pará de Minas  
 Casa Maria Capanema  
 A estrutura e a cobertura estão em bom estado de conservação.  
 (foto 08)  
 Imagem: Mateus Fonseca – 10/07/2020

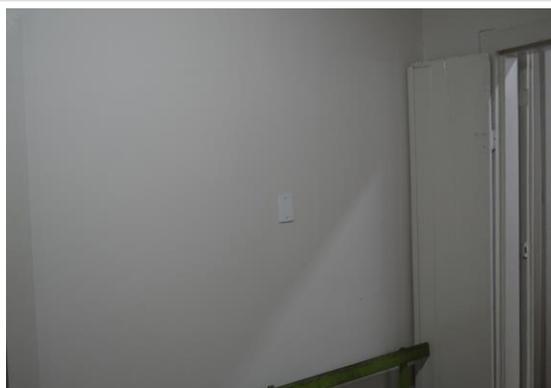
Pará de Minas  
Casa Maria Capanema  
Reboco interno apresentando bom estado de conservação.  
(foto 13)  
Imagem: Mateus Fonseca – 10/07/2020

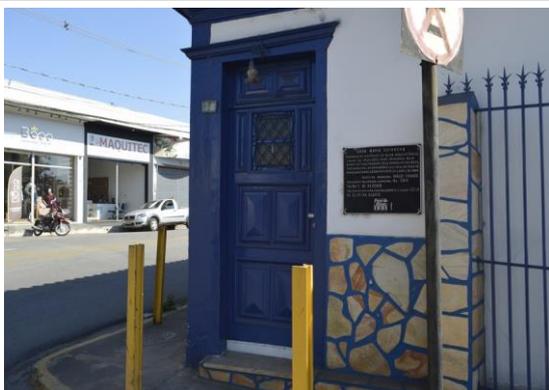
Pará de Minas  
 Casa Maria Capanema  
 Porta em madeira na fachada frontal exibindo bom estado de  
 conservação.  
 (foto 22)  
 Imagem: Mateus Fonseca – 10/07/2020

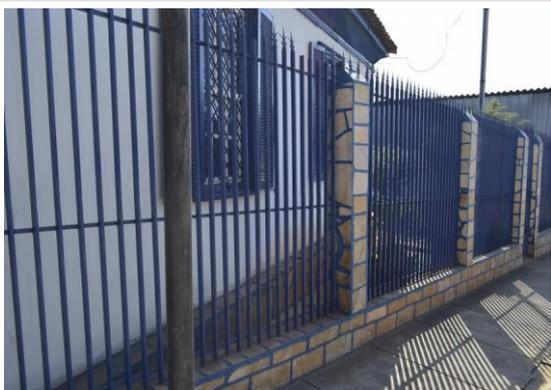
Pará de Minas  
 Casa Maria Capanema  
 Gradil na fachada frontal em bom estado de conservação.  
 (foto 45)  
 Imagem: Mateus Fonseca – 10/07/2020

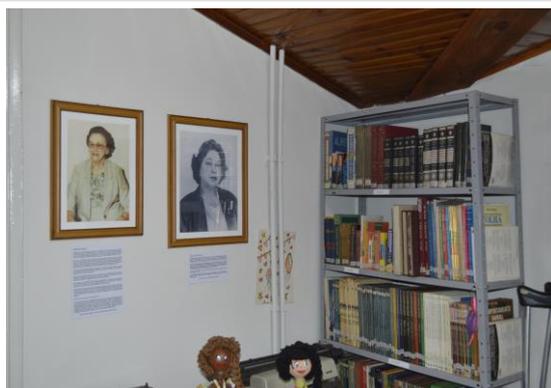
Pará de Minas  
 Casa Maria Capanema  
 Instalações elétricas em bom estado e conservação.  
 (foto 49)  
 Imagem: Mateus Fonseca – 10/07/2020

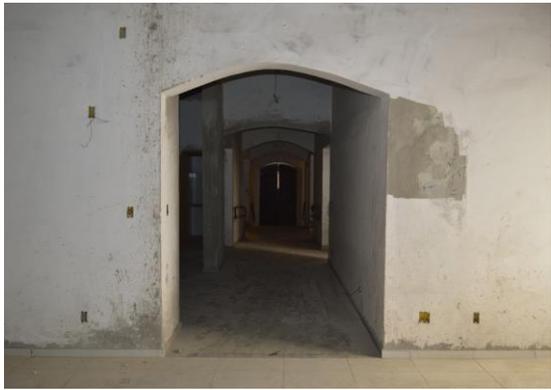
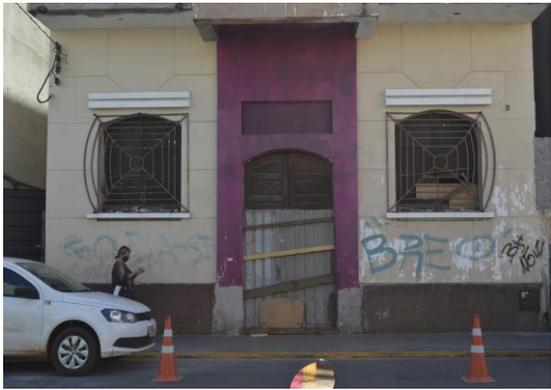
<p>Pará de Minas                  Centro Literário Pedro Nestor                  Reparos nas alvenarias internas.                  (foto 09)                  Imagem: Mateus Fonseca – 03/09/2020</p>	<p>Pará de Minas                  Centro Literário Pedro Nestor                  Alvenarias externas ainda não sofreram intervenções.                  (foto 10)                  Imagem: Mateus Fonseca – 03/09/2020</p>

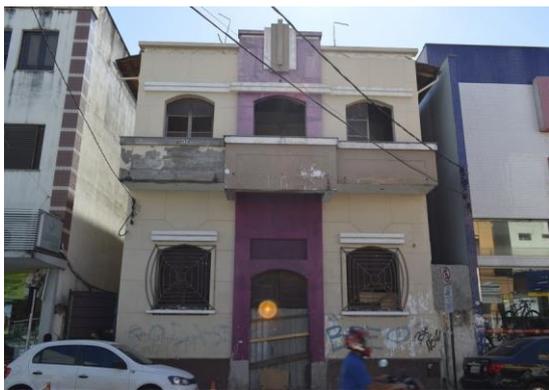
Pará de Minas  
Centro Literário Pedro Nestor  
Reboco da fachada frontal em bom estado.  
(foto 11)  
Imagem: Mateus Fonseca – 03/09/2020

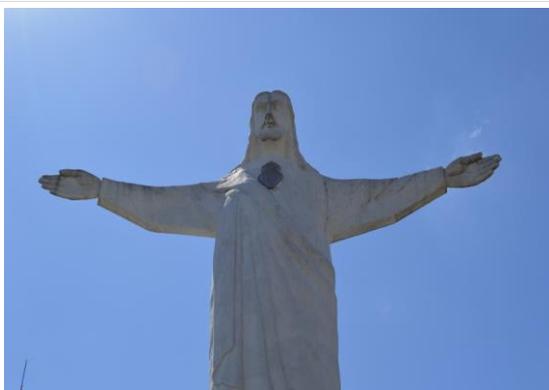
Pará de Minas  
 Cristo Redentor  
 Reboco e pintura da estátua exibem algumas sujidades por exposição as intempéries.  
 (foto 07)  
 Imagem: Mateus Fonseca – 03/08/2020

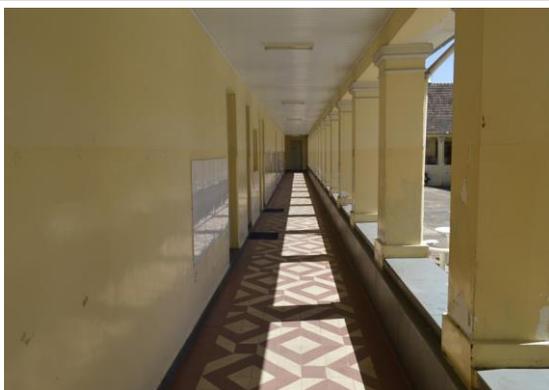
Pará de Minas  
Escola Estadual Governador Valadares  
Descolamento da pintura.  
(foto 14)  
Imagem: Mateus Fonseca – 19/08/2020

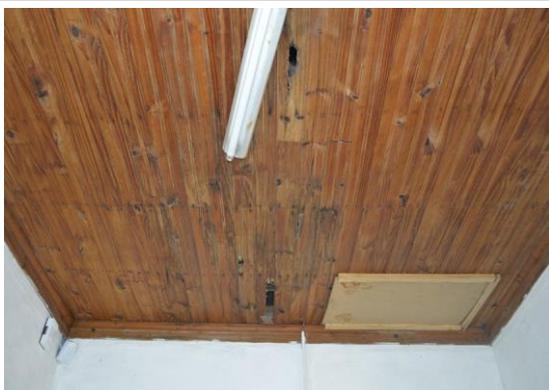
Pará de Minas  
 Escola Municipal de Artes e Ofícios Raimundo Nogueira de  
 Faria - SICA  
 Forro de madeira apresentando pontos de apodrecimento do  
 material.  
 (foto 38)  
 Imagem: Mateus Fonseca – 04/09/2020

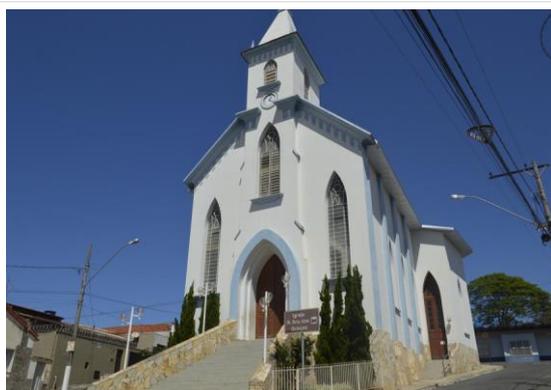
Pará de Minas  
 Igreja Nossa Senhora das Graças  
 Pintura externa aparentando desbotada.  
 (foto 12)  
 Imagem: Mateus Fonseca – 04/09/2020

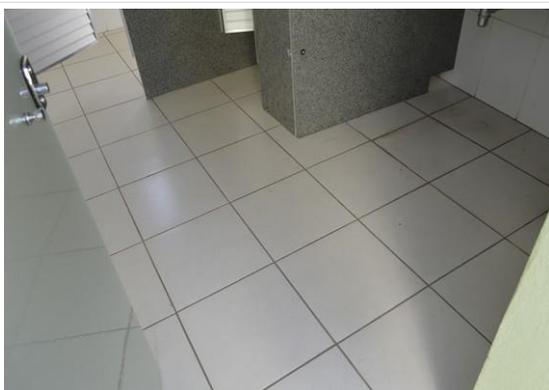
Pará de Minas  
 MUSPAM  
 Cerâmicas do banheiro anexo não apresentam danos.  
 (foto 18)  
 Imagem: Mateus Fonseca – 09/07/2020
