## 7. FICHAS DOS INVENTÁRIOS

### 7.1 BENS MÓVEIS E BENS INTEGRADOS

#### 7.1.1 Cruzeiro dos Penhas. Penhas. Pará de Minas/MG

**7.2.1 Moinho em Ruínas – Guardas**

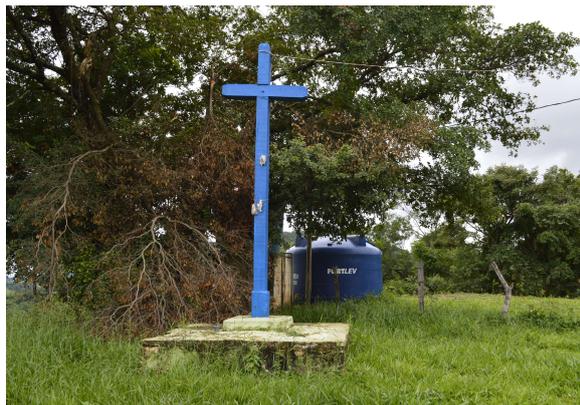
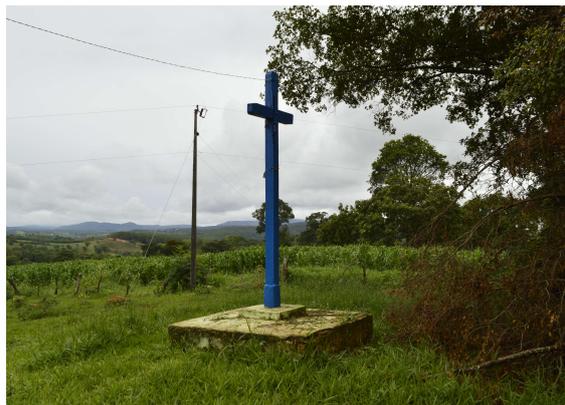
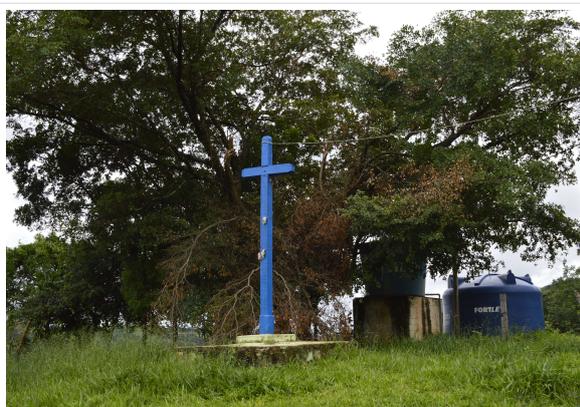
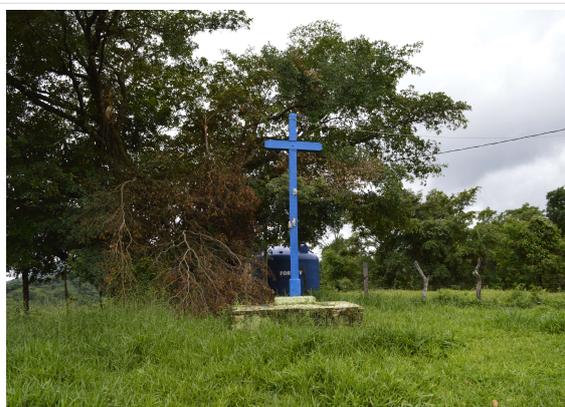
**21 – Estado de Conservação:** Bom.

**22 – Análise do Estado de Conservação:** O cruzeiro está bem conservado, não aparentando deformidades e estragos na madeira, estando com a pintura renovada, com tinta a óleo na cor azul. A base de concreto necessita de nova camada de pintura, devido a exposição constante a intempéries.

**23 – Fatores de degradação:** Os principais fatores de degradação identificados no Cruzeiro é sua exposição à ação das intempéries, principalmente no caso dos danos observados externamente; o desgaste natural de sua madeira ao longo do tempo e a falta de manutenção eficaz.

**24 – Medidas de Conservação:** Manter a pintura em bom estado para proteção da peça em madeira.

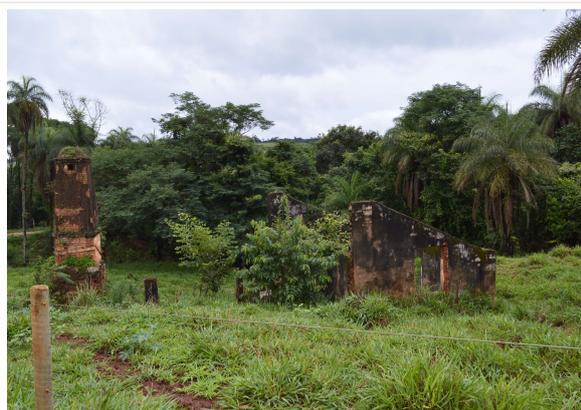
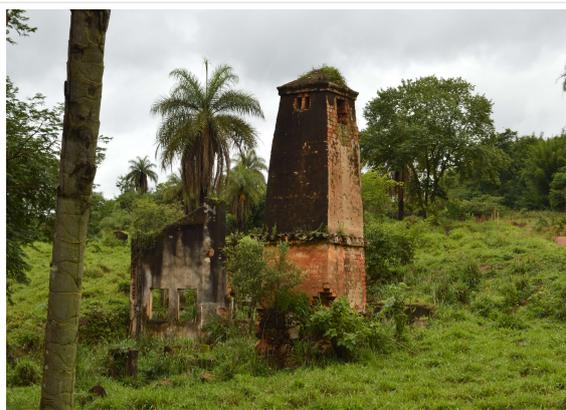
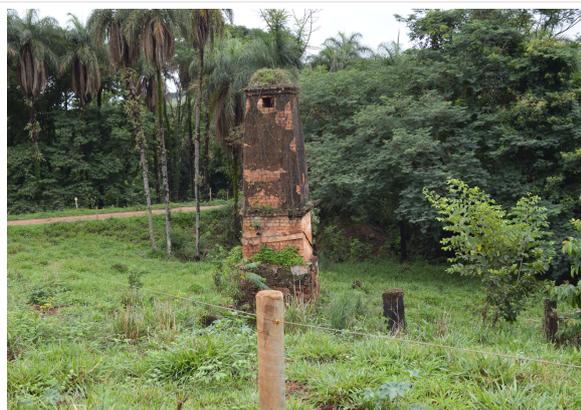
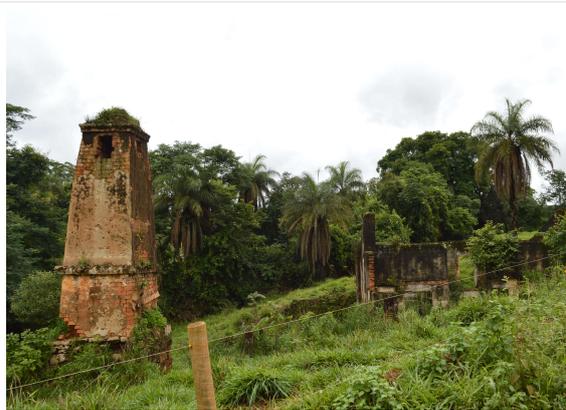
**15 – Estado de Conservação:** Péssimo

**16 – Análise do Estado de Conservação:** O imóvel encontra-se em ruínas, bem deteriorado.

**17 – Fatores de Degradação:** Abandono e falta de uso durante muitos anos da edificação.

**18 – Medidas de Conservação:** Limpeza da área, manutenção das estruturas existentes para evitar a continuidade do arruinamento, local de possível visitação.

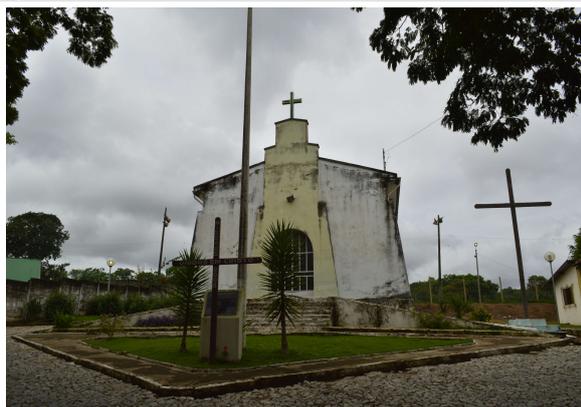
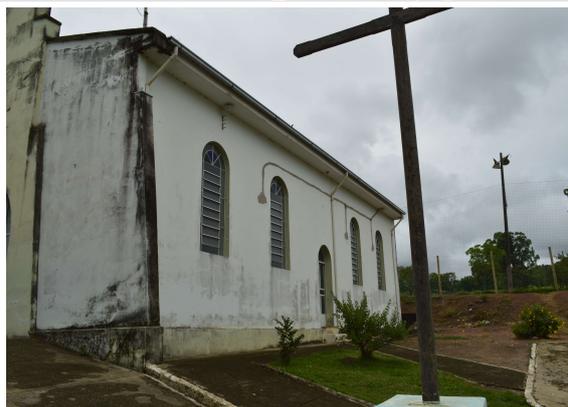
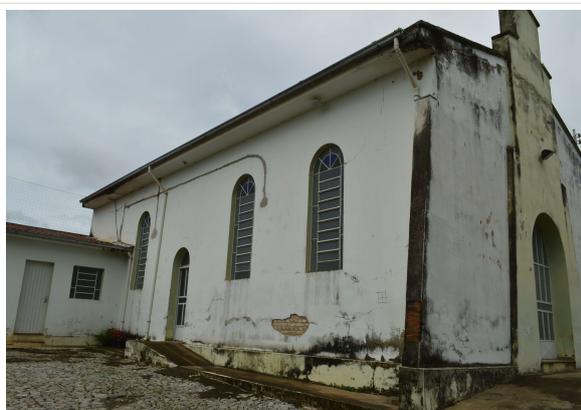
**15 – Estado de Conservação:** Bom

**16 – Análise do Estado de Conservação:** O imóvel encontra-se em bom estado de conservação necessitando de reparos na pintura e reboco.

**17 – Fatores de Degradação:** Intempéries, umidade do solo e tempo de manutenção.

**18 – Medidas de Conservação:** Novo reboco em áreas de grande umidade e nova pintura em toda a edificação, manutenção no telhado.

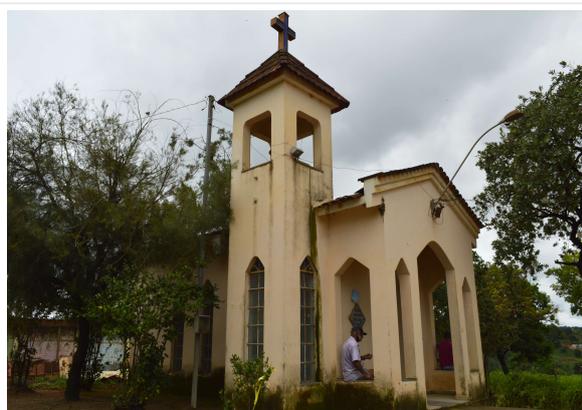
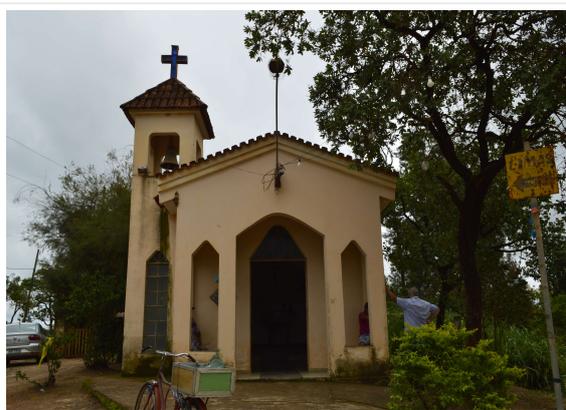
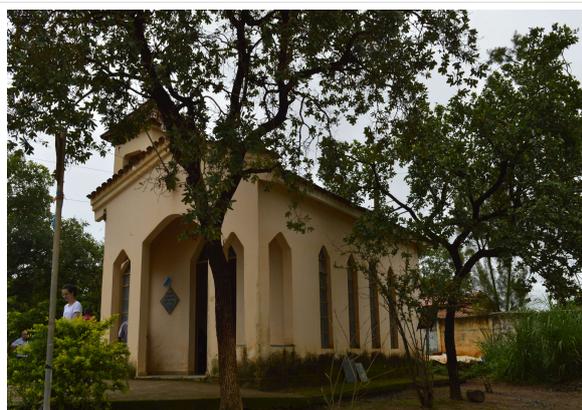
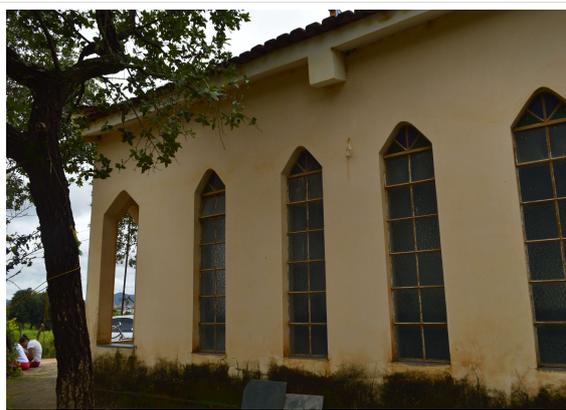
**15 – Estado de Conservação:** Bom

**16 – Análise do Estado de Conservação:** O imóvel encontra-se em bom estado de conservação, necessitando de reparos na pintura e reboco.

**17 – Fatores de Degradação:** Intempéries, umidade do solo e tempo de manutenção.

**18 – Medidas de Conservação:** Novo reboco em áreas de grande umidade e nova pintura em toda a edificação, manutenção no telhado, jardim e luminárias.
