Prefeitura Municipal de Pará de Minas/MG

**RELATÓRIO DO ESTADO DE CONSERVAÇÃO
Núcleos Históricos Urbanos**

QUADRO III

Exercício :: 2014

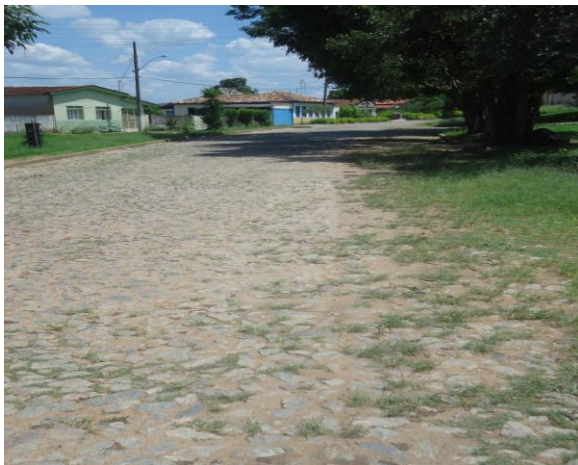
A pavimentação em pé-de-moleque encontra-se, no geral, bem conservada, embora exiba alguns danos que não comprometem significativamente a circulação de veículos. esses problemas são causados por uma certa falta de manutenção, e concernem a acúmulo de terra, sujidades e crescimento de vegetação nos interstícios, peças soltas ou faltantes, desnivelamentos, remendos asfálticos em locais onde se perdeu muito material.

Pavimentação em pé-de-moleque da Avenida Presidente
 Kubitscheck. **IMAGEM:** Daniele Barbosa ,nov 2012

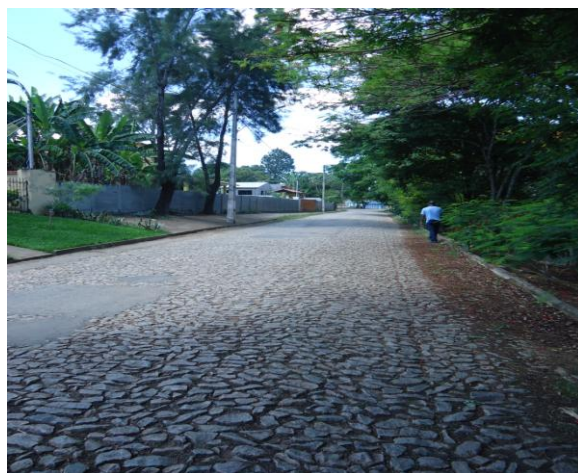
Remendos em asfalto na pavimentação em pé-de-moleque
 da Avenida Presidente.Kubitscheck. **IMAGEM:** Daniele Barbosa,
 nov 2012.

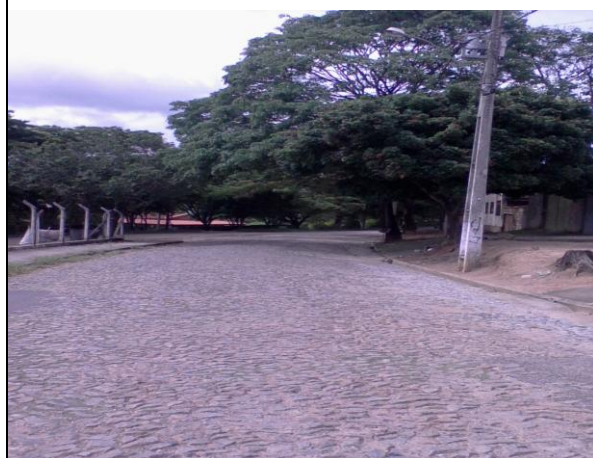
A vegetação, como esperado, prejudica a visibilidade das edificações, gera acúmulo de folhas e, através do crescimento das raízes, danifica os passeios.

Vegetação obstruindo a visão das edificações na Avenida Presidente Kubitschek. **IMAGEM:** Daniele Barbosa, nov 2012

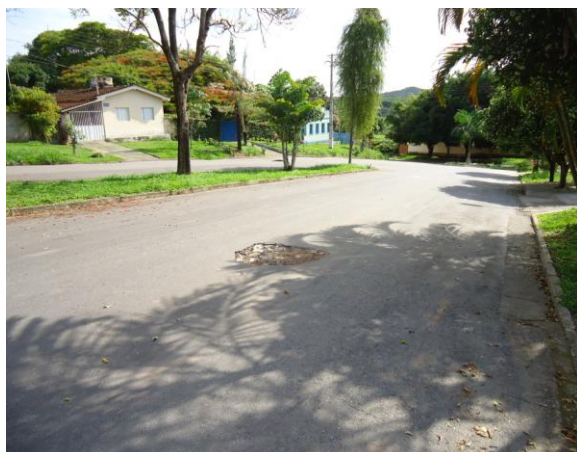
Danos na pavimentação na avenida Abdon Senen de Araújo
IMAGEM: Daniele Barbosa, nov 2012

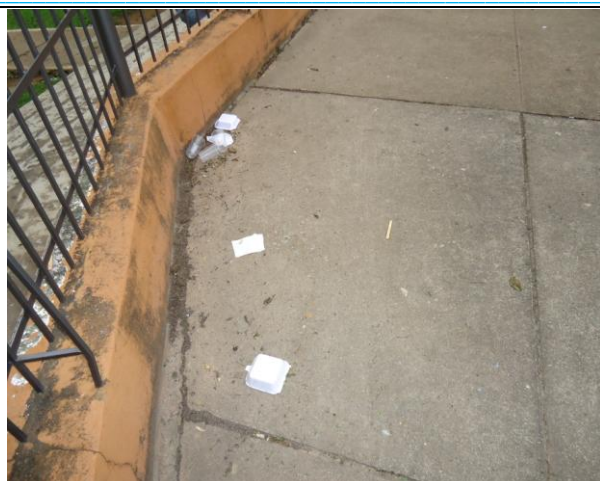
Presença de lixo no pátio externo da Igreja Santo Antônio
IMAGEM: Daniele Barbosa, nov 2012..

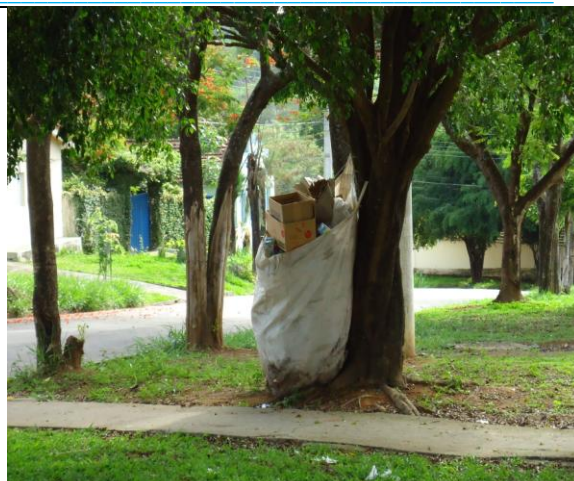
Presença de lixo na avenida Abdon Senen de Araújo.
IMAGEM: Daniele Barbosa, nov 2012

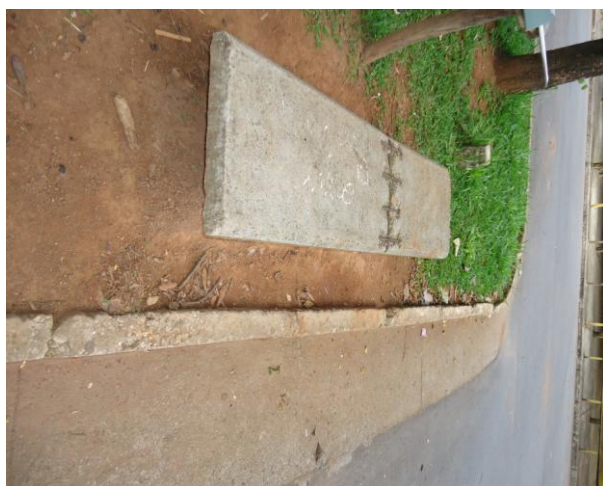
Banco de concreto com remenendos na praça Santo Antônio .
IMAGEM: Daniele Barbosa, nov 2012..

Os bancos exibem manchas, desgaste, quebra de partes e sujeira aderida. As lixeiras exibem atos de vandalismo, sujeiras e desgaste

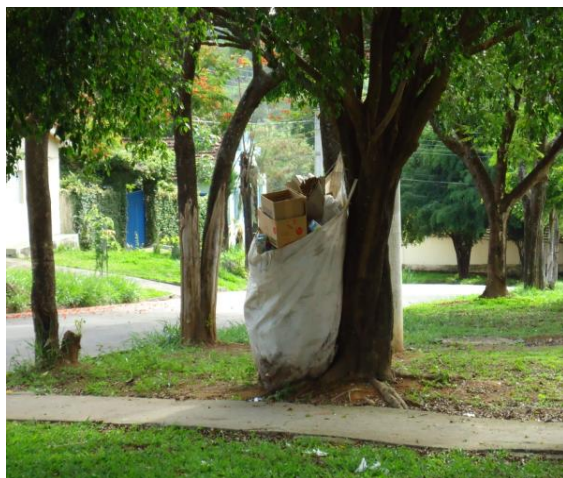
Poluição Visual da Rua Abdon Senen .
IMAGEM: Daniele Barbosa, nov 2012..

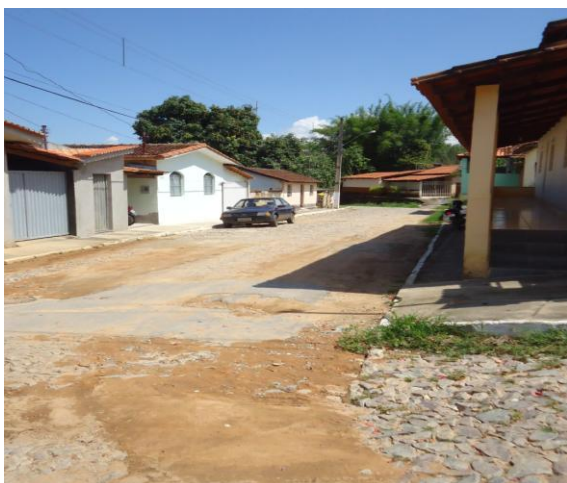
Por ser uma pavimentação recente, o asfalto não apresenta danos, estando em bom estado de conservação. Nas vias onde ainda existe calçamento em pedra pé de moleque, nota-se alguns danos, que não prejudicam o tráfego de veículos, como: pedras faltantes e/ou soltas, acúmulo de terra e areias entre as peças e sarjeta (o que pode ser percebido com menos frequência nas vias asfaltadas), desnivelamento, crescimento de vegetação entre as peças e na sarjeta, e remendos com material asfáltico.

Pavimentação em pé-de-moleque com acúmulo de terra.

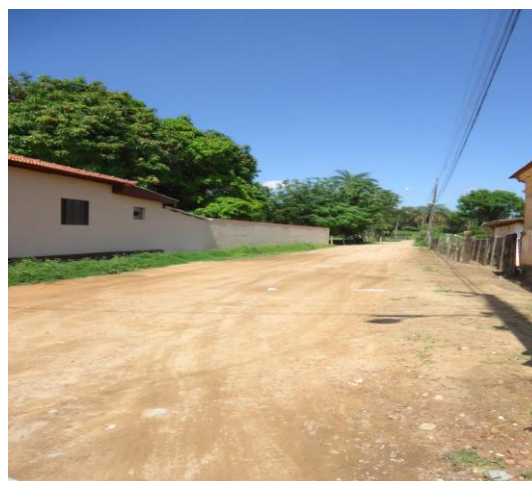
Estrada na esquina com a Rua São Francisco 101, sem pavimentação. **IMAGEM:** Daniele Barbosa, nov 2012.

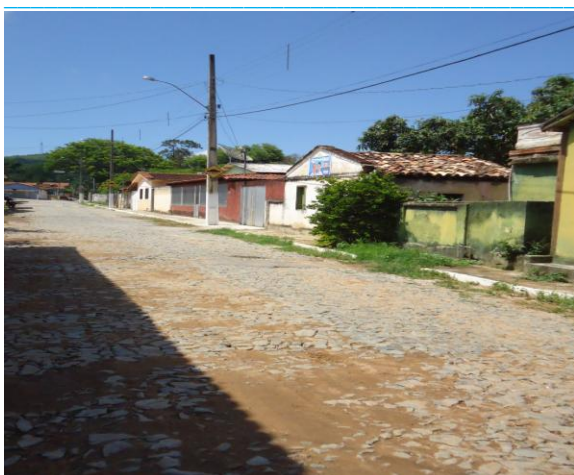
Pavimentação em pé-de-moleque remendas.
IMAGEM: Daniele Barbosa ,nov 2012.

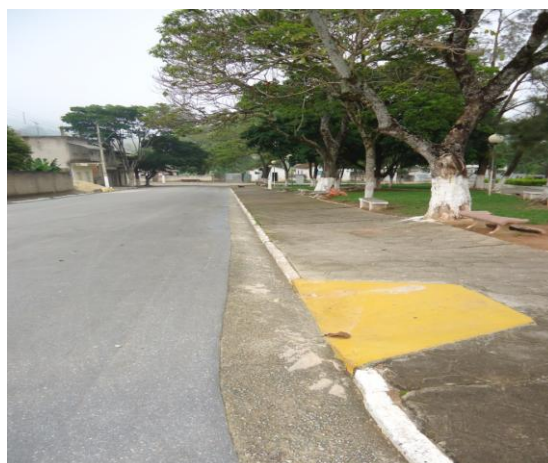
Pavimentação asfáltica com remendas.
IMAGEM: Daniele Barbosa, nov 2012.

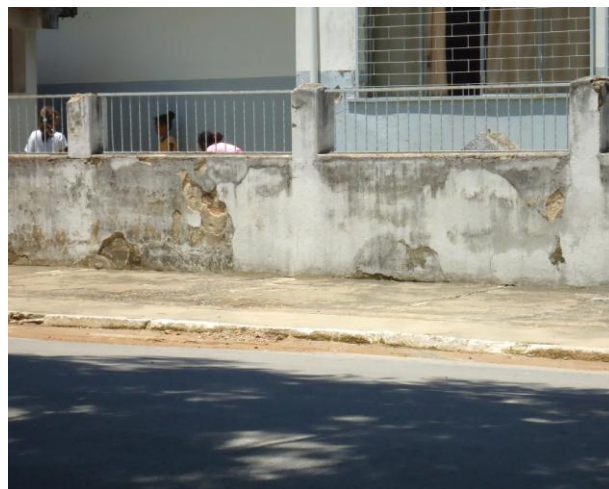
DANOS VERIFICADOS
Em relação aos passeios cimentados, encontram-se aí danos como desgastes, trincas, desnivelamentos, perdas de partes e crescimento de vegetação. Na ardósia, ocorrem trincas, desgaste e desbotamento. As calçadas em terra batida, por sua vez, exibem camada de grama com trechos falhos, vegetação mal cuidada, além de desnivelamentos e perda de partes. Além disso, em alguns trechos, a largura é pouca para a circulação de pedestres, assim como esta é prejudicada pelos danos citados.

Passeio revestido com cimento , apresentando trincas
IMAGEM: Daniele Barbosa, nov 2012

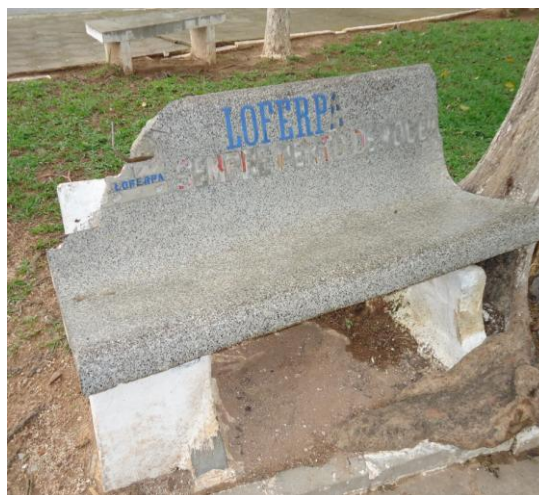
Banco com sinal de vandalismo .
IMAGEM: Daniele Barbosa, nov 2012

As lixeiras apresentam desgaste d pintura, oxidação e sujidades, os bancos encontram-se desgastados, quebrados e com sujidades. Ambos mostram sinais de vandalismo.

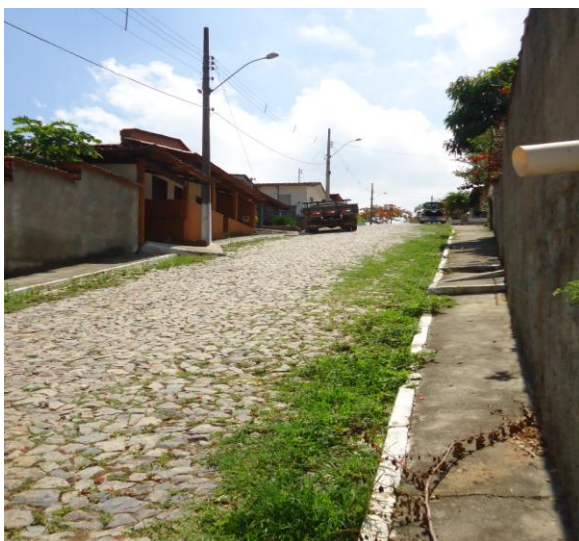
Fiação aparente á Rua Dom Bosco
IMAGEM: Daniele Barbosa, nov 2012..

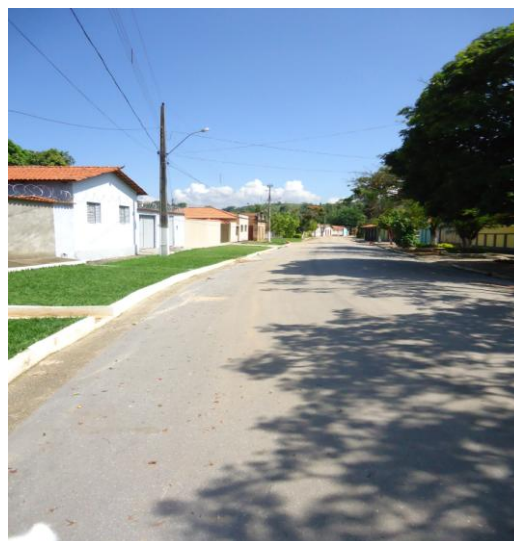
Fiação desordenada á Rua São Francisco.
IMAGEM: Daniele Barbosa, nov 2012

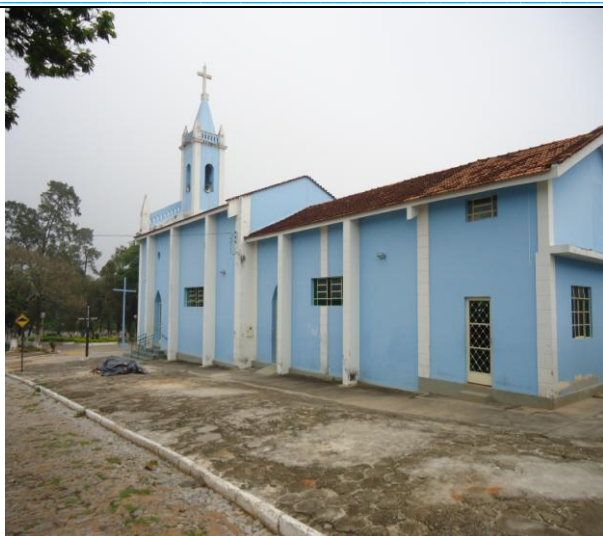
Passeio com desgaste superficial.
IMAGEM: Daniele Barbosa, nov 2012.

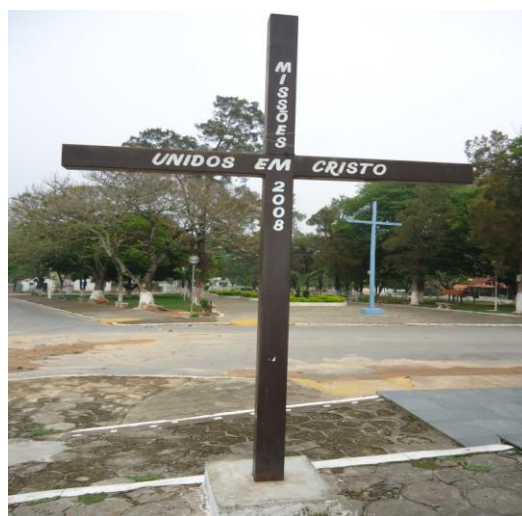
<p>DESCRIÇÃO A praça consta de um cruzeiro, placas comemorativas, iluminação feita através de postes metálicos com fiação subterrânea e jardins com vegetação.</p> <p>DANOS VERIFICADOS Pode-se perceber trincas, desprendimento de partes, sujidades e desnivelamento nos caminhos cimentados. Nos gramados há o acúmulo de lixo e folhas; e é notada sujidade nas placas metálicas.</p>		
---	--	--

Detalhe da cruz em deterioração..
IMAGEM: Daniele Barbosa, nov 2012..
