Prefeitura Municipal de Pará de Minas/MG

QUADRO III
LAUDOS TÉCNICOS DE ESTADO DE CONSERVAÇÃO

Exercício 2015

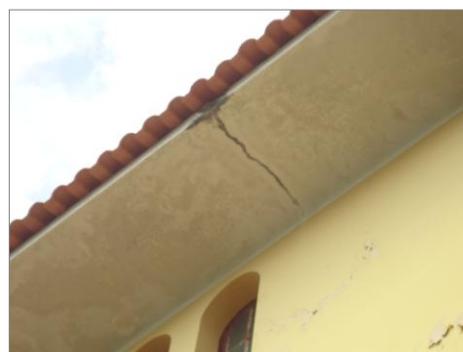
Pará de Minas – E.E. Fernando Otávio
Trinca no beiral (foto 07)
Imagem: Isabel Garcia-01/11/2013

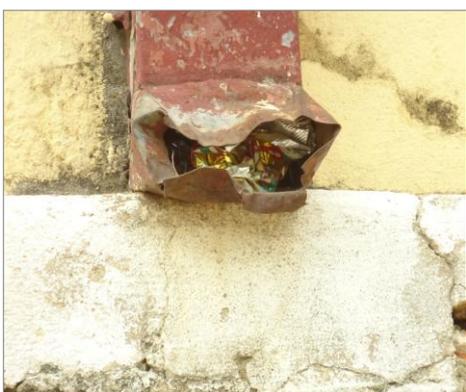
Pará de Minas – E.E. Fernando Otávio
Saída do condutor (foto 08)
Imagem: Isabel Garcia-01/11/2013

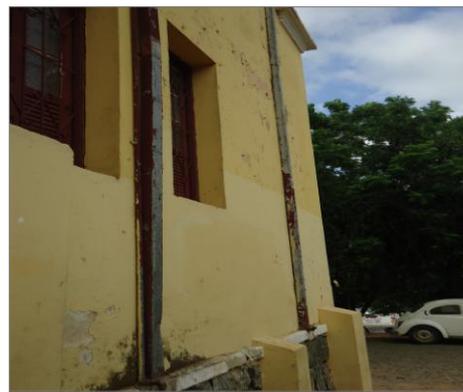
COBERTURA	ESTADO DE CONSERVAÇÃO		
	BOM	REGULAR	RUIM, NECESSITANDO INTERVENÇÃO
ESTRUTURA DO TELHADO (Madeira)	80%	20%	-
TELHADO (Telhas cerâmicas tipo capa e bica)	100%	-	-
CALHAS / RUFOS / CONDUTORES	30%	60%	10%
COROAMENTO (Frontão)	100%	-	-
BEIRAL (Laje em balanço)	50%	30%	20%
DANOS VERIFICADOS	Verificadas nos beirais em laje, trincas, além de danos em seu revestimento. Os condutores estão em mal estado de conservação.

Pará de Minas – E.E. Fernando Otávio
Condutores de água pluvial (foto 09)
Imagem: Isabel Garcia-01/11/2013

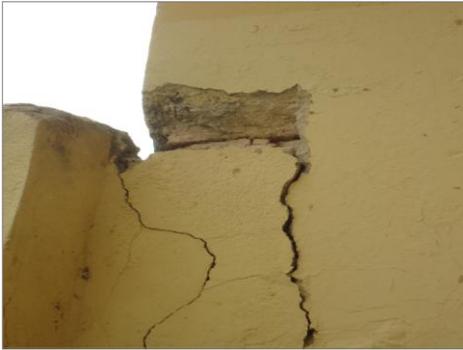
ALVENARIAS	ESTADO DE CONSERVAÇÃO		
	BOM	REGULAR	RUIM, NECESSITANDO INTERVENÇÃO
TIJOLOS	80%	10%	10%
DANOS VERIFICADOS	Verificado em alguns pontos os tijolos aparentes, trincas e manchas de umidade. No geral a alvenaria está em bom estado.

Pará de Minas – E.E. Fernando Otávio
Trincas e tijolos aparentes (foto 10)
Imagem: Isabel Garcia-01/11/2013

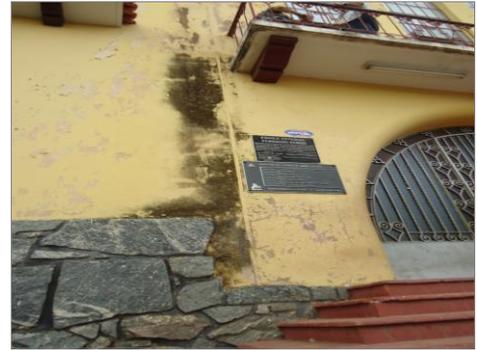
Pará de Minas – E.E. Fernando Otávio
Manchas de umidade (foto 11)
Imagem: Isabel Garcia-01/11/2013

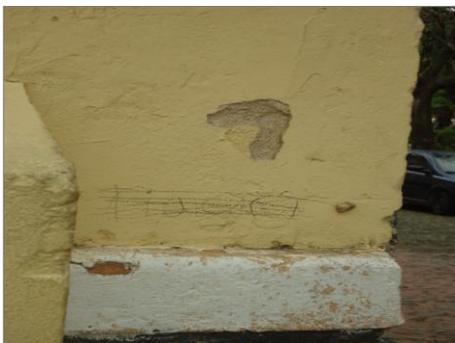
REVESTIMENTO	ESTADO DE CONSERVAÇÃO		
	BOM	REGULAR	RUIM, NECESSITANDO INTERVENÇÃO
PINTURA EXTERNA	40%	30%	30%
REBOCO	80%	20%	-
DANOS VERIFICADOS	Verificados pontos de reboco soltos, descolamento da pintura e manchas de infiltração.

Pará de Minas-E.E. Fernando Otávio
Reboco solto (foto 12)
Imagem: Isabel Garcia-01/11/2013

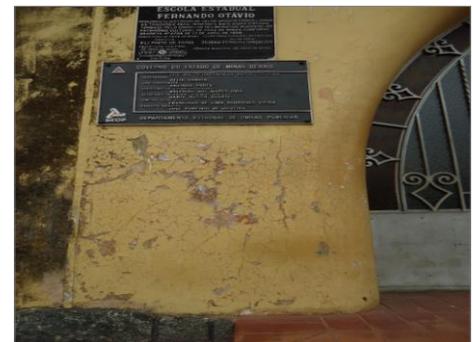
Pará de Minas – E.E. Fernando Otávio
Manchas de umidade e descolamento da pintura(foto 13)
Imagem: Isabel Garcia-01/11/2013

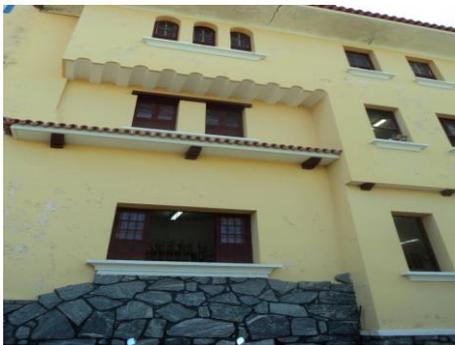
VÃOS E VEDAÇÕES	ESTADO DE CONSERVAÇÃO ²⁹		
	BOM	REGULAR	RUIM, NECESSITANDO INTERVENÇÃO
JANELAS (madeira e vidro)	60%	40%	-
JANELAS (metal e vidro)	95%	5%	-
PORTAS (metal e vidro)	90%	10%	-
GRADE METÁLICA (protegendo bandeiras e folhas de vidro)	95%	5%	-
FERRAGENS	95%	5%	-
ENQUADRAMENTOS (massas)	70%	30%	-
DANOS VERIFICADOS	Portas, janelas e grades metálicas apresentam alguns pontos de oxidação. Janelas de madeira apresentam ressecamento e descamação da camada pictória.

Pará de Minas – E.E. Fernando Otávio
Janelas de madeira (foto 14)
Imagem: Isabel Garcia-01/11/2013

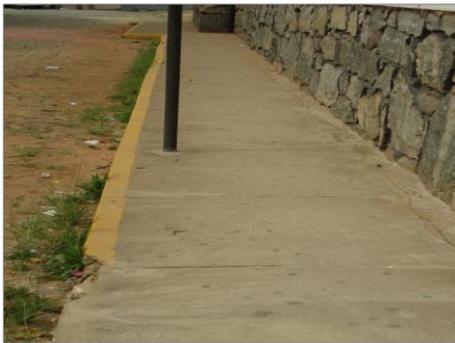
AGENCIAMENTO EXTERNO	ESTADO DE CONSERVAÇÃO		
	BOM	REGULAR	RUIM, NECESSITANDO INTERVENÇÃO
JARDIM FRONTAL	85%	15%	-
PISO (pavimentação poliédrica)	80%	20%	-
CALÇADA (cimentada)	80%	20%	-
DANOS VERIFICADOS	Pavimentação poliédrica exibindo partes faltando e remendos feitos com asfalto. Calçada apresentando perda de material em alguns pontos. Jardim com algumas falhas no gramado.

Pará de Minas – E.E. Fernando Otávio
Calçada (foto 22)
Imagem: Isabel Garcia-01/11/2013

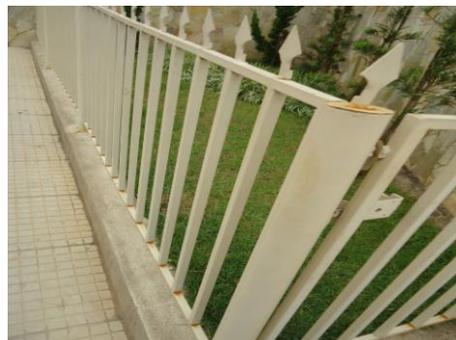
GRADIL DO JARDIM	80%	20%	-
DANOS VERIFICADOS	O gradil do jardim apresenta alguns pontos com ferrugem.

Pará de Minas-Igreja N. S. das Graças
Detalhe de ferrugem no gradil (foto 27)
Imagem: Isabel Garcia-01/11/2013

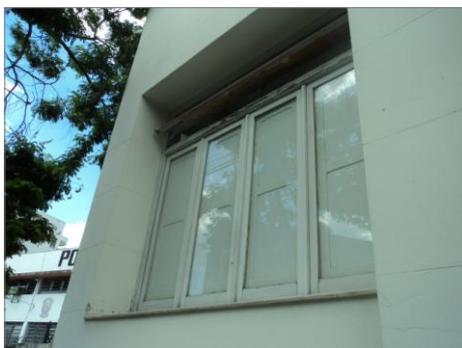
VÃOS E VEDAÇÕES	ESTADO DE CONSERVAÇÃO ²⁹		
	BOM	REGULAR	RUIM, NECESSITANDO INTERVENÇÃO
ENQUADRAMENTOS (massa)	95%	-	5%
JANELAS (Madeira e vidro)	80%	20%	-
JANELAS E GRADES METÁLICAS	100%	-	-
PORTÃO METÁLICO	80%	20%	-
PORTAS INTERNAS (Madeira e vidro)	90%	10%	-
DANOS VERIFICADOS	Verificado, em alguns pontos, desprendimento do material no enquadramento. Ressecamento e descolamento da camada pictória nas janelas de madeira. No portão metálico observados pontos de corrosão pela ferrugem.

Pará de Minas
Fórum Desembargador Pedro Nestor
Enquadramento-perda de material (foto 10)
Imagem: Isabel Garcia-11/11/2013

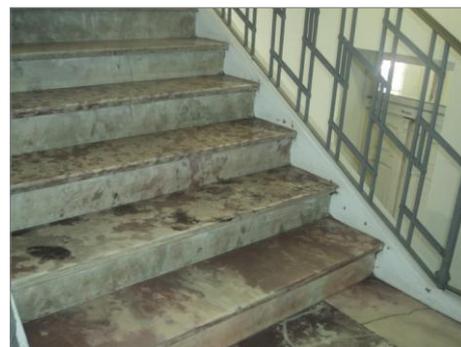
PISOS	ESTADO DE CONSERVAÇÃO		
	BOM	REGULAR	RUIM, NECESSITANDO INTERVENÇÃO
MÁRMORE (escada central)	85%	15%	-
CERÂMICA (áreas molhadas)	100%	-	-
GRANITINA (hall)	90%	10%	-
TACOS DE MADEIRA (salas e circulação)	70%	15%	15%
DANOS VERIFICADOS	Verificado na escada central desgaste superficial da pedra e fissuras. Os tacos de madeira apresentam desgastes superficiais, arranhões e, em alguns pontos, partes faltando. No piso de granitina observadas partes faltando e pequenas fissuras.

Pará de Minas
Fórum Desembargador Pedro Nestor
Detalhe das fissuras (foto 17)
Imagem: Isabel Garcia-11/11/2013

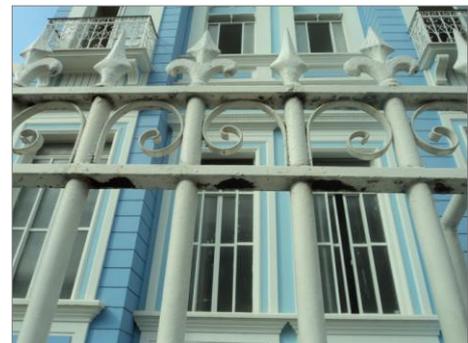
AGENCIAMENTO EXTERNO	ESTADO DE CONSERVAÇÃO		
	BOM	REGULAR	RUIM, NECESSITANDO INTERVENÇÃO
GRADE	60%	10%	30%
PORTÕES METÁLICOS	80%	20%	-
MOBILIÁRIO (lixeiras, placas e orelhões)	95%	5%	-
MURO (laterais)	60%	10%	30%
PISO ASFÁLTICO	70%	15%	15%
PISO DO PASSEIO (ladrilho hidráulico)	95%	5%	-
PISO DO PASSEIO CIMENTADO (na entrada para o acesso de veículos à capela)	-	70%	30%
DANOS VERIFICADOS	<p>A grade apresenta vários pontos com buracos corroídos pela ferrugem, rachaduras nos pontos de solda e descamação da pintura.</p> <p>Os portões e partes metálicas do mobiliário apresentam pontos de oxidação.</p> <p>Piso cimentado no passeio de acesso de veículos para a capela apresentando perda de material e rachaduras.</p> <p>Os muros laterais apresentam rachaduras, perda de material, manchas de umidade e descolamento da pintura.</p>

Par  de Minas
Hospital N S da Concei o
Detalhe da corros o por ferrugem (foto 29)
Imagem: Isabel Garcia-13/11/2013
