### 2.3 Edificação à Rua Ricardo Marinho nº 47. Antigo Asilo Padre José Pereira Coelho - FAPAM

ENDEREÇO: Rua Ricardo Marinho nº 47. Bairro São Geraldo. Sede. Pará de Minas/MG.

DATA: 27 de novembro de 2013.

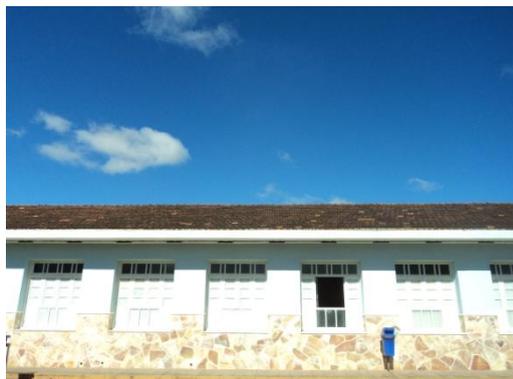
ALVENARIAS	ESTADO DE CONSERVAÇÃO		
	BOM	REGULAR	RUIM, NECESSITANDO INTERVENÇÃO
TIJOLOS	100%	-	-
DANOS VERIFICADOS	A alvenaria de tijolos encontra-se em bom estado de preservação.

Pará de Minas - Antigo Asilo Padre José Pereira Coelho,  
atual Faculdade de Pará de Minas – Fapam.  
Alvenaria em bom estado de conservação (foto 06)  
Imagem: Rangele Lúcia de Faria – 26/11/2013

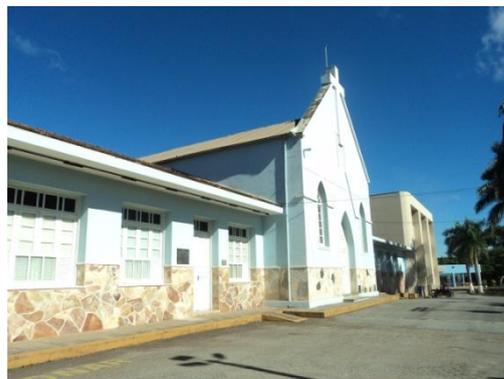
Pará de Minas - Antigo Asilo Padre José Pereira Coelho,  
atual Faculdade de Pará de Minas – Fapam.  
Alvenaria em bom estado de conservação (foto 07)  
Imagem: Rangele Lúcia de Faria – 26/11/2013

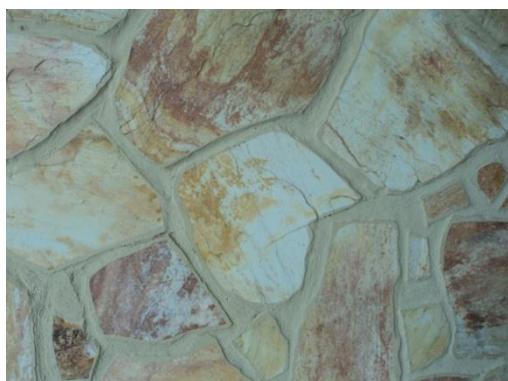
REVESTIMENTO	ESTADO DE CONSERVAÇÃO		
	BOM	REGULAR	RUIM, NECESSITANDO INTERVENÇÃO
PEDRAS (quartzito: exterior)	95%	5%	-
PEDRAS (quartzito: interior)	100%	-	-
PINTURA EXTERNA	70%	30%	-
PINTURA INTERNA	85%	10%	5%
CERÂMICA (áreas molhadas)	100%	-	-
REBOCO	90%	10%	-
DANOS VERIFICADOS	De modo geral, os revestimentos da edificação apresentam bom estado de conservação. Foram observados descolamento da camada pictórica e algumas manchas escuras na pintura de algumas paredes internas e externas provenientes de umidade.

Pará de Minas – Antigo Asilo Padre José Pereira Coelho,  
atual Faculdade de Pará de Minas – Fapam.  
Detalhe do revestimento externo (foto 08)  
Imagem: Rangele Lúcia de Faria – 26/11/2013

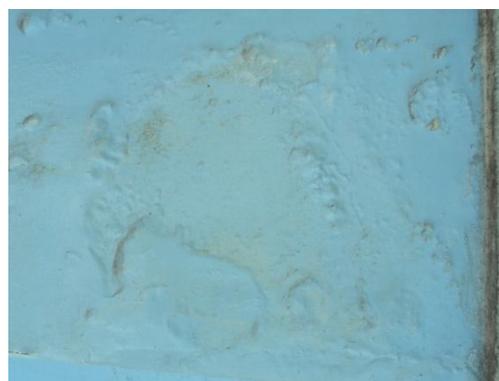
Pará de Minas – Antigo Asilo Padre José Pereira Coelho,  
atual Faculdade de Pará de Minas – Fapam.  
Fachada externa com danos no revestimento (foto 09)  
Imagem: Rangele Lúcia de Faria – 26/11/2013

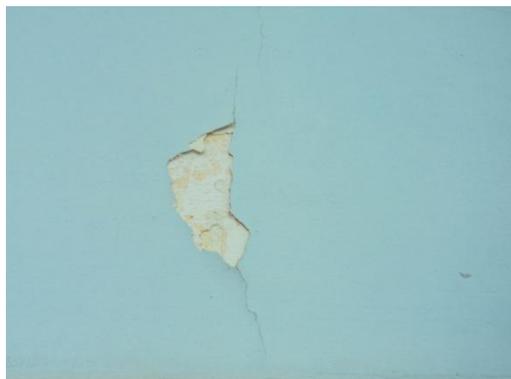
Pará de Minas - Antigo Asilo Padre José Pereira Coelho,  
atual Faculdade de Pará de Minas – Fapam.  
Pintura da fachada (foto 10)  
Imagem: Rangele Lúcia de Faria – 26/11/2013

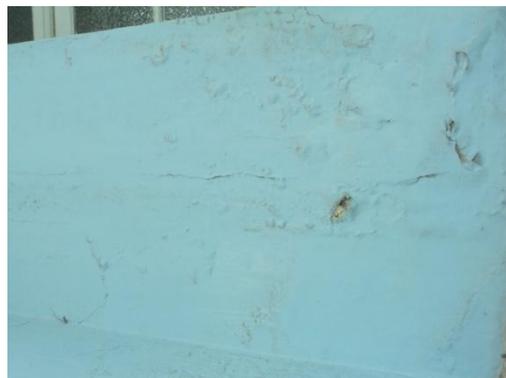
Pará de Minas - Antigo Asilo Padre José Pereira Coelho,  
atual Faculdade de Pará de Minas – Fapam.  
Pintura da fachada (foto 11)  
Imagem: Rangele Lúcia de Faria – 26/11/2013

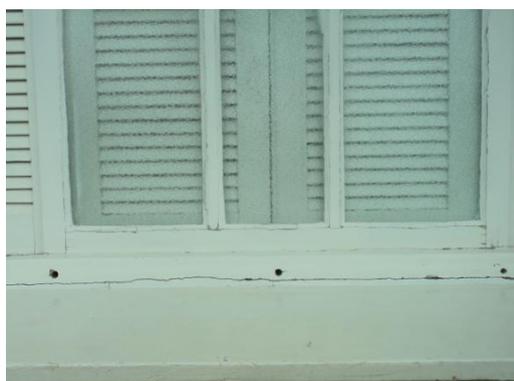
VÃOS E VEDAÇÕES	ESTADO DE CONSERVAÇÃO <sup>29</sup>		
	BOM	REGULAR	RUIM, NECESSITANDO INTERVENÇÃO
BANDEIRAS	90%	10%	-
ENQUADRAMENTOS (massa)	90%	10%	-
JANELAS	75%	25%	-
PORTAS	70%	30%	-
DANOS VERIFICADOS	As bandeiras fixas em madeira e vidro apresentam bom estado de conservação, com algumas mancha. O enquadramento em massa encontra-se bem conservado. As janelas e portas estão em bom estado, algumas com ressecamento e descolamento da camada pictórica.

Pará de Minas - Antigo Asilo Padre José Pereira Coelho,  
atual Faculdade de Pará de Minas – Fapam.  
Detalhe da janela com fissura na madeira (foto 12)  
Imagem: Rangele Lúcia de Faria – 26/11/2013

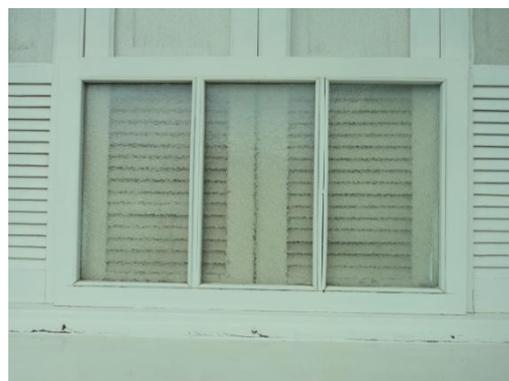
Pará de Minas - Antigo Asilo Padre José Pereira Coelho,  
atual Faculdade de Pará de Minas – Fapam.  
Vista da janela (foto 13)  
Imagem: Rangele Lúcia de Faria – 26/11/2013

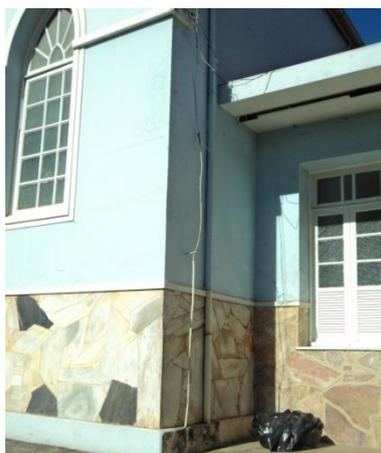
Pará de Minas - Antigo Asilo Padre José Pereira Coe  
atual Faculdade de Pará de Minas – Fapam.  
Janela fachada frontal (foto 14)  
Imagem: Rangele Lúcia de Faria – 26/11/2013

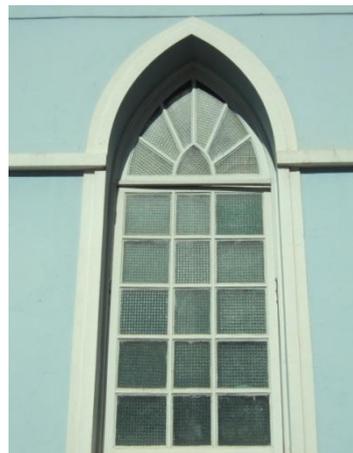
Pará de Minas - Antigo Asilo Padre José Pereira Coelho,  
atual Faculdade de Pará de Minas – Fapam.  
Janela em bom estado de conservação (foto 15)  
Imagem: Rangele Lúcia de Faria – 26/11/2013

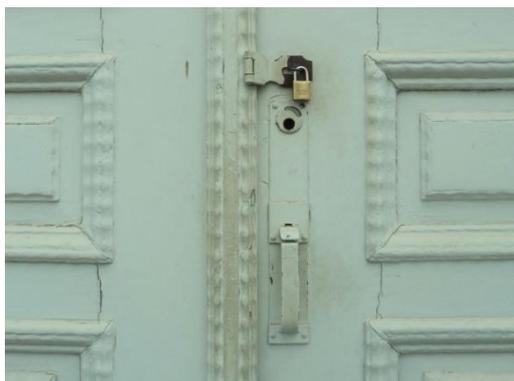
Pará de Minas - Antigo Asilo Padre José Pereira Coelho,  
atual Faculdade de Pará de Minas – Fapam.  
Porta principal da igreja com ressecamento na madeira (foto 16)  
Imagem: Rangele Lúcia de Faria – 26/11/2013

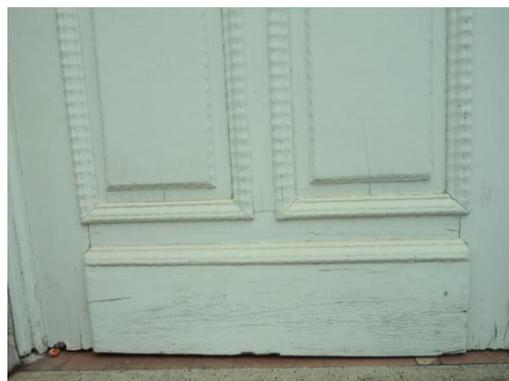
Pará de Minas - Antigo Asilo Padre José Pereira Coelho,  
atual Faculdade de Pará de Minas – Fapam.  
Detalhe da porta de entrada da igreja (foto 17)  
Imagem: Rangele Lúcia de Faria – 26/11/2013

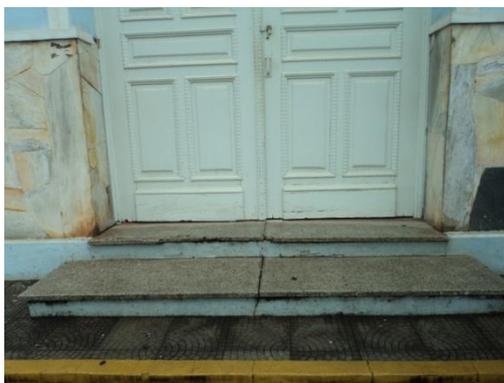
ELEMENTOS INTEGRADOS EXTERNOS	ESTADO DE CONSERVAÇÃO		
	BOM	REGULAR	RUIM, NECESSITANDO INTERVENÇÃO
ESCADA (piso: marmorite)	95%	-	5%
DANOS VERIFICADOS	O piso marmorite da escada apresenta desgaste e perdas do material.

Pará de Minas - Antigo Asilo Padre José Pereira Coelho,  
atual Faculdade de Pará de Minas – Fapam.  
Degraus na entrada da igreja (foto 18)  
Imagem: Rangele Lúcia de Faria – 26/11/2013

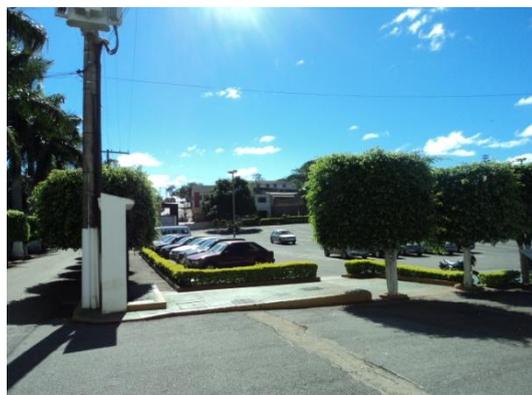
AGENCIAMENTO EXTERNO	ESTADO DE CONSERVAÇÃO		
	BOM	REGULAR	RUIM, NECESSITANDO INTERVENÇÃO
ESTACIONAMENTO	100%	-	-
JARDIM / HORTA	100%	-	-
LAGO	100%	-	-
MOBILIÁRIO (lixeiros, bancos)	80%	10%	10%
PISO DO PASSEIO (piso cimentício)	85%	15%	-
PISO EM PARALELEPÍEDOS	100%	-	-
RAMPA	85%	15%	-
DANOS VERIFICADOS	Em geral, os elementos do agenciamento externo encontram-se bem conservados. O piso da calçada em placas cimentícias apresenta algumas manchas escuras e há um pouco de desgaste em degraus.

Pará de Minas - Antigo Asilo Padre José Pereira Coelho  
atual Faculdade de Pará de Minas – Fapam.  
Asfalto do estacionamento (foto 19)  
Imagem: Rangele Lúcia de Faria – 26/11/2013

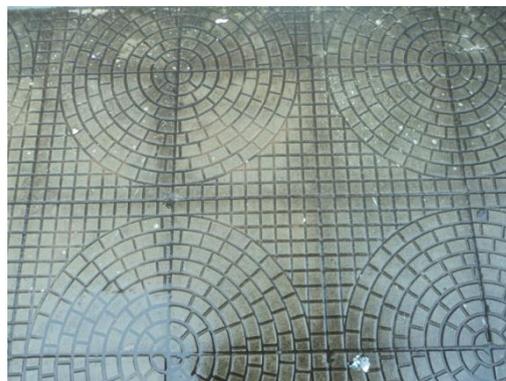
Pará de Minas - Antigo Asilo Padre José Pereira Coelho,  
atual Faculdade de Pará de Minas – Fapam.  
Passeio (foto 20)  
Imagem: Rangele Lúcia de Faria – 26/11/2013

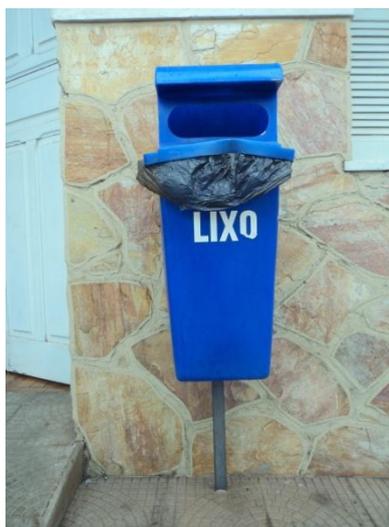
Pará de Minas - Antigo Asilo Padre José Pereira Coelho,  
atual Faculdade de Pará de Minas – Fapam.  
Lixeira (foto 21)  
Imagem: Rangele Lúcia de Faria – 26/11/2013

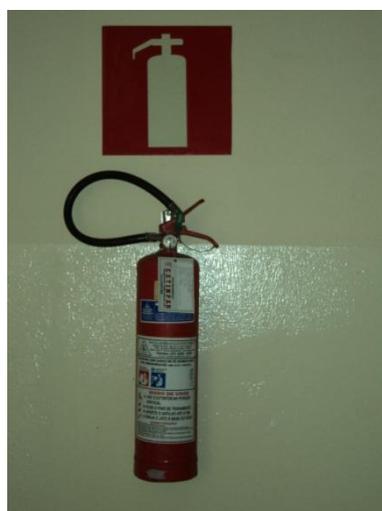
EXISTÊNCIA DE INSTALAÇÕES DE SEGURANÇA	ESTADO DE CONSERVAÇÃO		
	BOM	REGULAR	RUIM, NECESSITANDO INTERVENÇÃO
INSTALAÇÃO DE PREVENÇÃO E COMBATE A INCÊNDIO ( X ) SIM ( ) NÃO	100%	-	-
SISTEMA DE SEGURANÇA ( X ) SIM ( ) NÃO	100%	-	-

Pará de Minas - Antigo Asilo Padre José Pereira Coelho,  
atual Faculdade de Pará de Minas – Fapam.  
Presença de extintor de incêndio (foto 24)  
Imagem: Rangele Lúcia de Faria – 26/11/2013
