2.3 Edificação à rua Benedito Valadares nº 358. Hospital Nossa Senhora da Conceição – Irmandade
(apenas a fachada frontal é tombada)

NOME DO BEM CULTURAL: Edificação na Rua Benedito Valadares, nº 358. Hospital Nossa Senhora da Conceição. Irmandade.

ENDEREÇO: Rua Benedito Valadares nº 358. Bairro Centro. Sede. Pará de Minas/MG.

DATA: 13 de novembro de 2013.

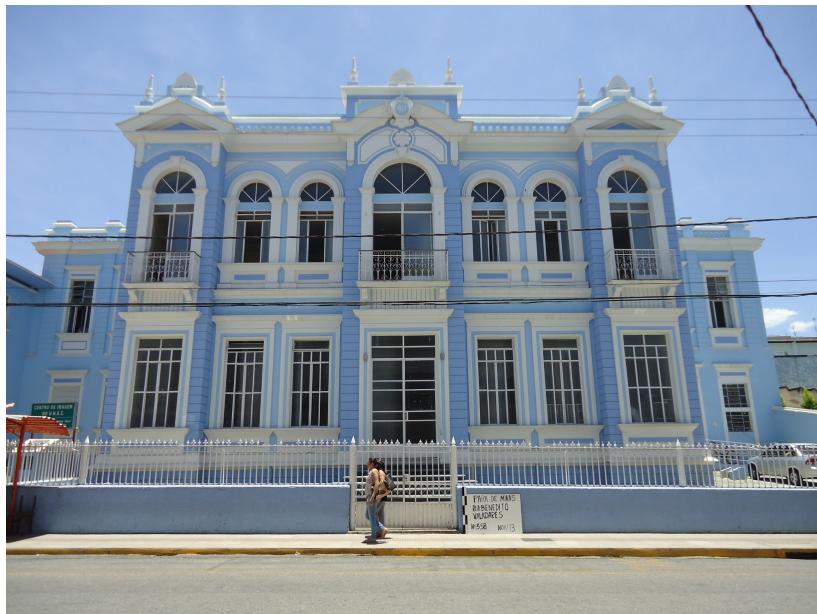
Fachada frontal (foto 01)

ESTRUTURA	ESTADO DE CONSERVAÇÃO		
	BOM	REGULAR	RUIM, NECESSITANDO INTERVENÇÃO
TIJOLOS (autoportante)	100%	-	-
DANOS VERIFICADOS	Nenhum dano aparente verificado.

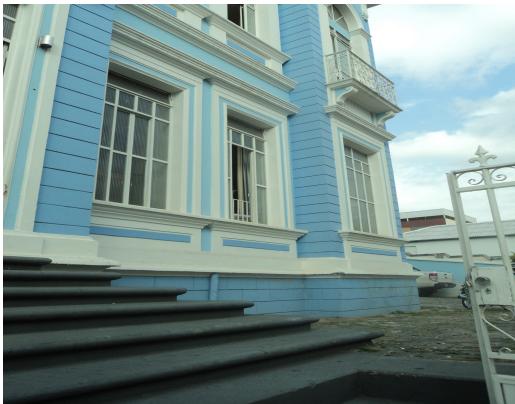
Pará de Minas - Hospital N S da Conceição
Vista da alvenaria (foto 07)
Imagem: Isabel Garcia-13/11/2013

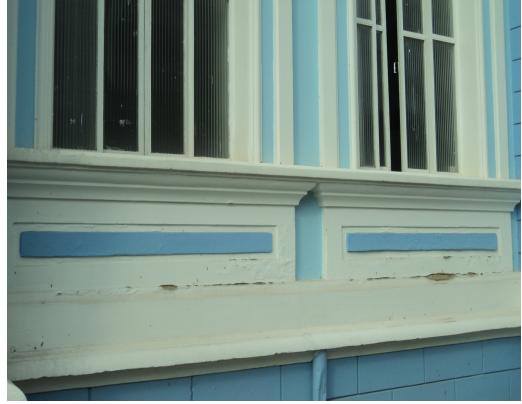
ALVENARIAS	ESTADO DE CONSERVAÇÃO		
	BOM	REGULAR	RUIM, NECESSITANDO INTERVENÇÃO
TIJOLOS	100%	-	-
ELEMENTOS ARTÍSTICOS APLICADOS (relevos em estuque)	95%	5%	-
DANOS VERIFICADOS	Manchas escuras foram verificadas, além de descolamento dos materiais, no elemento artístico apliado, localizados principalmente no térreo.

Pará de Minas - Hospital N S da Conceição
Elemento artístico aplicado (foto 08)
Imagem: Isabel Garcia-13/11/2013

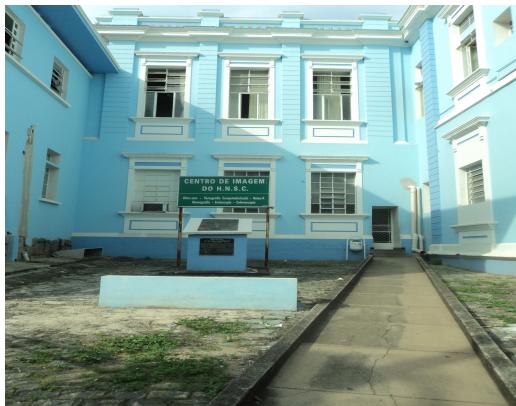
REVESTIMENTO	ESTADO DE CONSERVAÇÃO		
	BOM	REGULAR	RUIM, NECESSITANDO INTERVENÇÃO
PINTURA EXTERNA: (à base de água)	100%	-	-
REBOCO	100%	-	-
PEDRAS	100%	-	-
DANOS VERIFICADOS	Nenhum dano aparente verificado.

Pará de Minas - Hospital N S da Conceição
Pintura em bom estado (foto 09)
Imagem: Isabel Garcia-13/11/2013

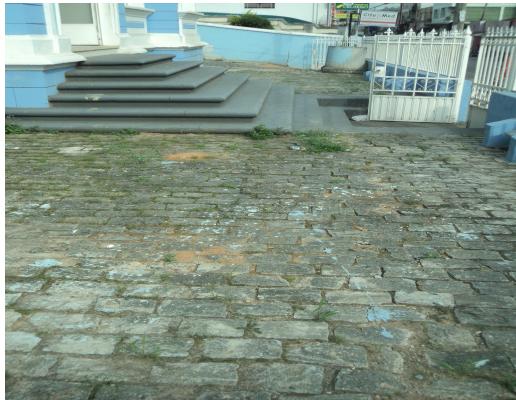
PISOS	ESTADO DE CONSERVAÇÃO		
	BOM	REGULAR	RUIM, NECESSITANDO INTERVENÇÃO
PARALELEPÍPEDO (área externa)	70%	15%	15%
PISO CIMENTADO (área externa)	70%	15%	15%
PISO ASFÁLTICO (acesso de veículos para a maternidade)	70%	15%	15%
PISO INTERTRAVADO (sextavado)	90%	10%	-
DANOS VERIFICADOS	O piso em paralelepípedo apresenta trechos desnivelados, faltando peças e crescimento de vegetação no rejunte. Passeio cimentado com rachaduras e deslocamento de material em alguns pontos. Piso asfáltico com trincas, decolamento de material e vegetação nascendo nestes locais. O piso intertravado apresenta afundamento em alguns trechos.

Pará de Minas - Hospital N S da Conceição
Paralelepípedo (foto 17)
Imagen: Isabel Garcia-13/11/2013

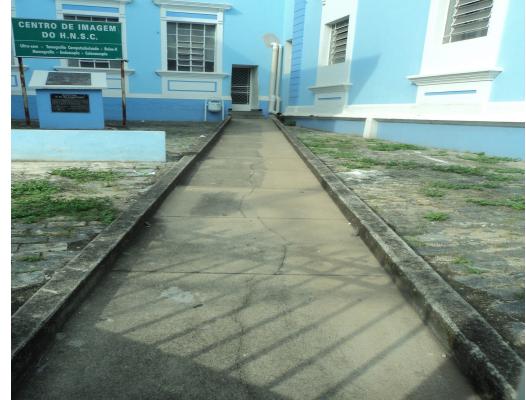
Pará de Minas - Hospital N S da Conceição
Piso cimentado (foto 18)
Imagen: Isabel Garcia-13/11/2013

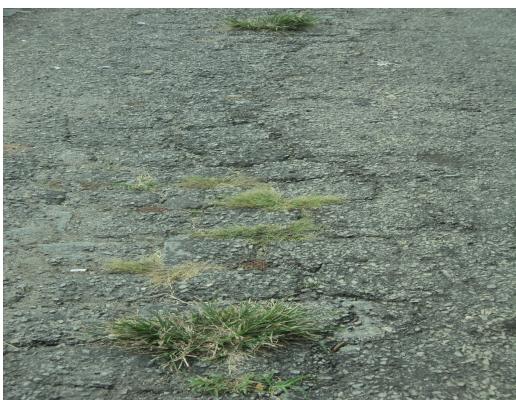
Pará de Minas - Hospital N S da Conceição
Paralelepípedo (foto 19)
Imagen: Isabel Garcia-13/11/2013

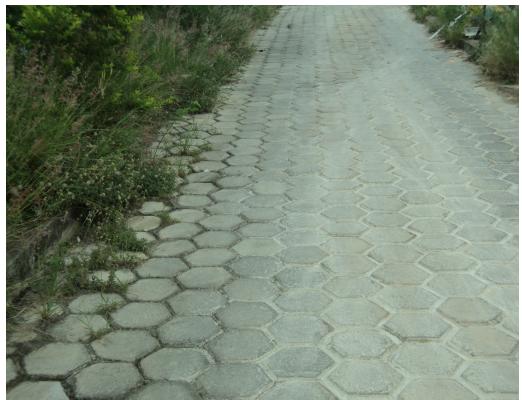
Pará de Minas - Hospital N S da Conceição
Piso cimentado (foto 20)
Imagen: Isabel Garcia-13/11/2013

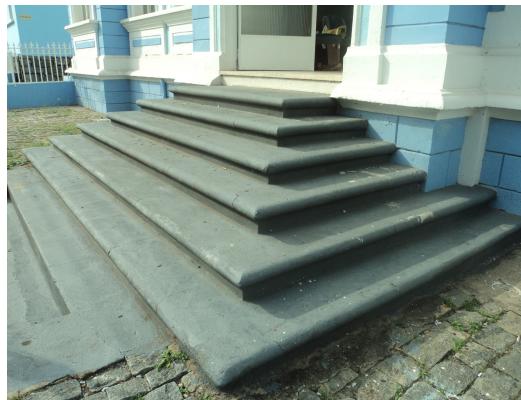
ELEMENTOS INTEGRADOS EXTERNOS	ESTADO DE CONSERVAÇÃO		
	BOM	REGULAR	RUIM, NECESSITANDO INTERVENÇÃO
BALCÃO / SACADA	100%	-	-
CAPELA	100%	-	-
ESCADA	75%	15%	10%
MARQUISE	100%	-	-
GUARDA-CORPO METÁLICO	100%	-	-
JARDINS	-	50%	50%
DANOS VERIFICADOS	As escadas na fachada da maternidade apresenta fissuras no piso cimentício. Parte da escada da capela, em pedra são tomé, está faltando. Os jardins estão mal cuidados, com muito mato, entulhos de obras e as muretas com manchas de umidade, trincas e em alguns pontos com descolamento do reboco.

Escada principal (foto 22)

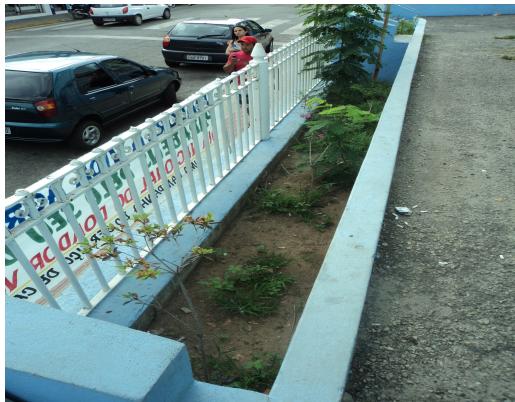
Jardim no alinhamento frontal (foto 23)

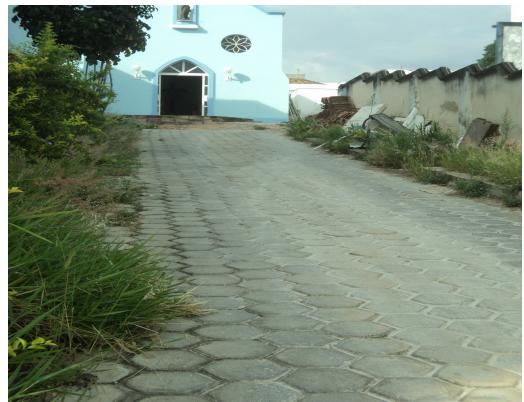
Jardim acesso capela (foto 24)

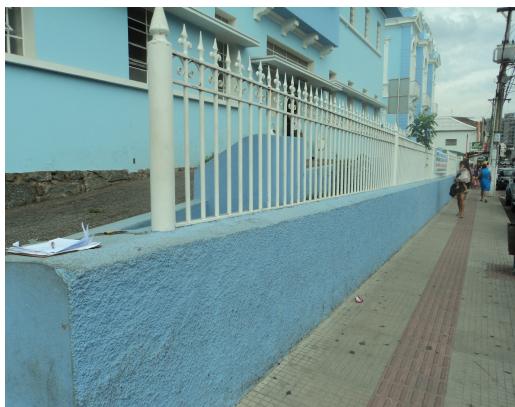
AGENCIAMENTO EXTERNO	ESTADO DE CONSERVAÇÃO		
	BOM	REGULAR	RUIM, NECESSITANDO INTERVENÇÃO
GRADE	60%	10%	30%
PORTÕES METÁLICOS	80%	20%	-
MOBILIÁRIO (lixeiras, placas e orelhões)	95%	5%	-
MURO (laterais)	60%	10%	30%
PISO ASFÁLTICO	70%	15%	15%
PISO DO PASSEIO (ladrilho hidráulico)	95%	5%	-
PISO DO PASSEIO CIMENTADO (na entrada para o acesso de veículos à capela)	-	70%	30%
DANOS VERIFICADOS	A grade apresenta vários pontos com buracos corroídos pela ferrugem, rachaduras nos pontos de solda e descamação da pintura. Os portões e partes metálicas do mobiliário apresentam pontos de oxidação. Piso cimentado no passeio de acesso de veículos para a capela apresentando perda de material e rachaduras. Os muros laterais apresentam rachaduras, perda de material, manchas de umidade e descolamento da pintura.

Gradil e passeio frontal (foto 28)

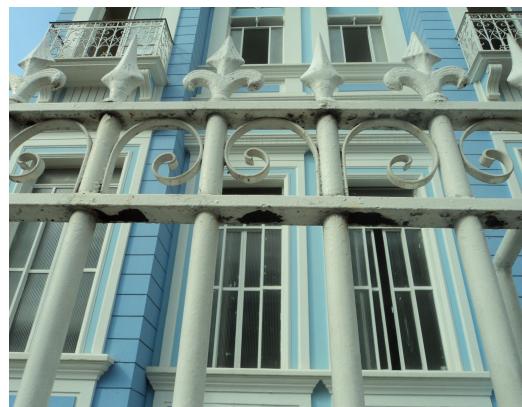
Detalhe da corrosão por ferrugem (foto 29)

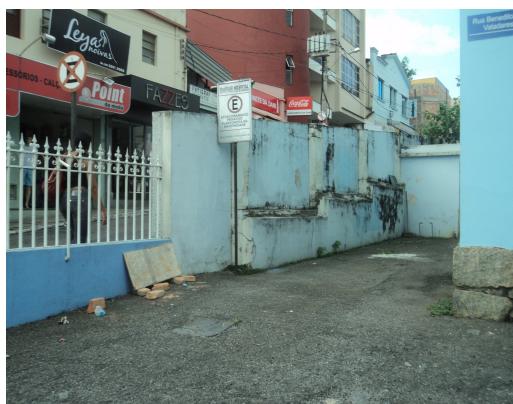
Muro na lateral esquerda (foto 32)

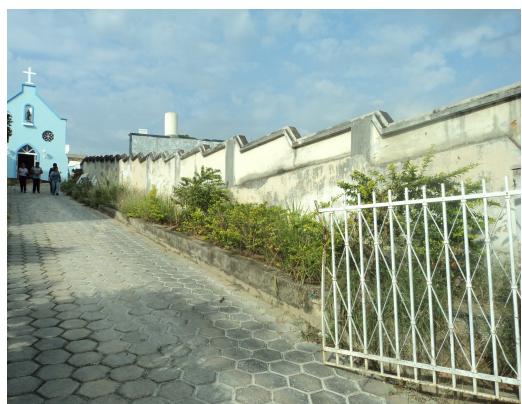
Muro na lateral direita (foto 33)
