**2.2 Edificação à rua Manoel Batista nº 51. Museu histórico, documental, fotográfico e do som.**

NOME DO BEM CULTURAL: Edificação à Rua Manoel Batista nº 51. Museu Histórico, Documental, Fotográfico e do Som.

ENDEREÇO: Rua Manoel Batista nº 51. Bairro Centro. Sede. Pará de Minas/MG.

DATA: 29 de novembro de 2013.

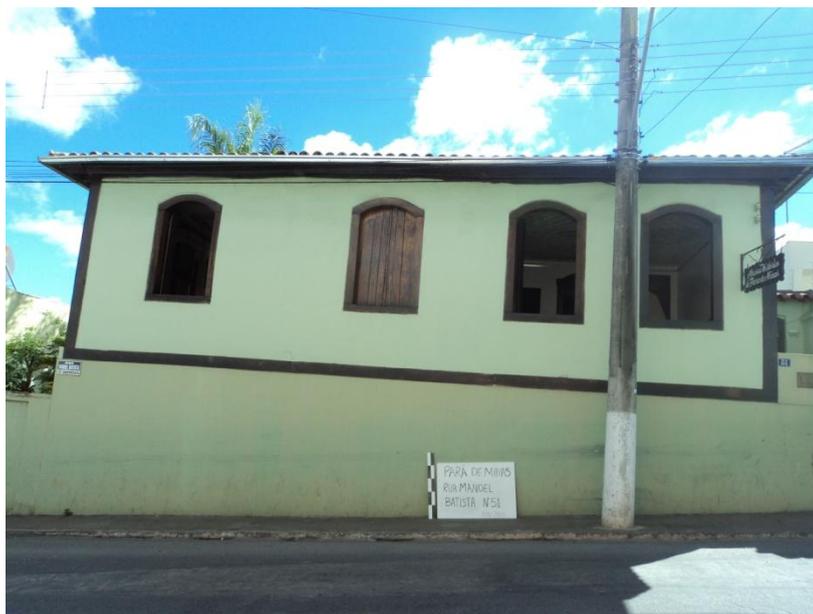
Fachada frontal (foto 01)

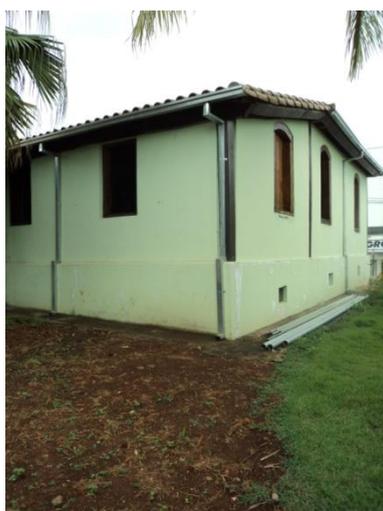
ESTRUTURA	ESTADO DE CONSERVAÇÃO		
	BOM	REGULAR	RUIM, NECESSITANDO INTERVENÇÃO
AUTÔNOMA EM MADEIRA	85%	15%	-
TIJOLOS	100%	-	-
DANOS VERIFICADOS	Os elementos estruturais da edificação encontram-se bem conservadas.

Pará de Minas – Museu histórico,  
documental, fotográfico e do som.  
Vista lateral com estrutura de madeira (foto 02)  
Imagem: Rangele Lúcia de Faria – 26/11/2013

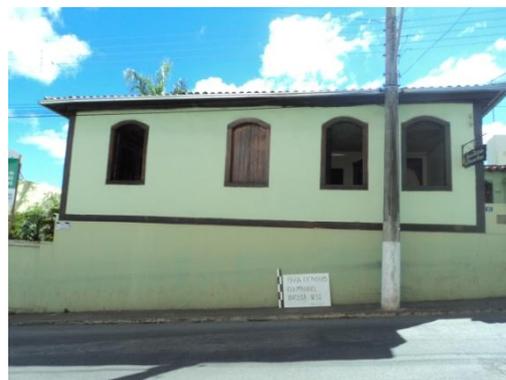
Pará de Minas – Museu histórico,  
documental, fotográfico e do som.  
Vista frontal com estrutura de madeira (foto 03)  
Imagem: Rangele Lúcia de Faria – 26/11/2013

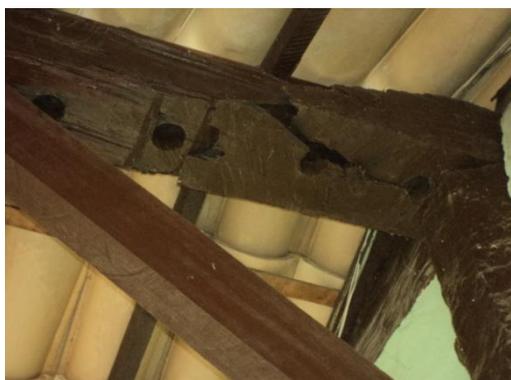
COBERTURA	ESTADO DE CONSERVAÇÃO		
	BOM	REGULAR	RUIM, NECESSITANDO INTERVENÇÃO
CALHAS, RUFOS E CONDUTORES	100%	-	-
COROAMENTO (guarda-pó)	80%	20%	-
ESTRUTURA (madeira)	95%	5%	-
TELHADO (telhas cerâmicas tipo capa e bica)	100%	-	-
DANOS VERIFICADOS	O coroamento em guarda-pó apresentam pontos de desgaste. As calhas e condutores e o coroamento estão em bom estado de conservação. A estrutura de madeira e telhado foram substituídas recentemente estando em bom estado de conservação, sendo observados pequenos desgastes em estruturas antigas não substituídas.

Pará de Minas – Museu histórico, documental, fotográfico e do som.  
Vista da estrutura do telhado com desgaste (foto 04)  
Imagem: Rangele Lúcia de Faria – 26/11/2013

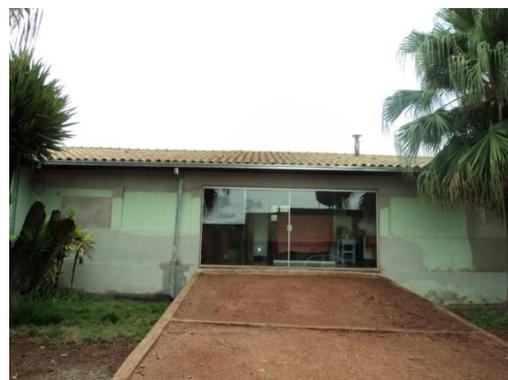
Pará de Minas – Museu histórico, documental, fotográfico e do som.  
Vista do telhado e calhas em bom estado (foto 05)  
Imagem: Rangele Lúcia de Faria – 26/11/2013

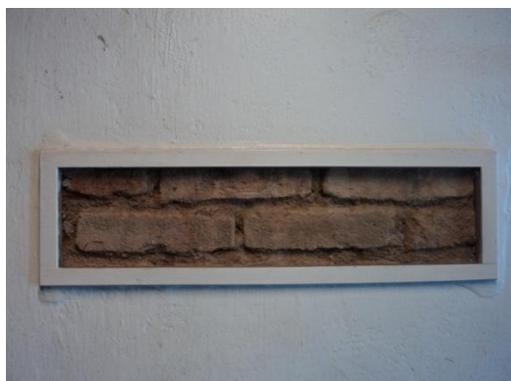
ALVENARIAS	ESTADO DE CONSERVAÇÃO		
	BOM	REGULAR	RUIM, NECESSITANDO INTERVENÇÃO
TIJOLOS	90%	10%	-
DANOS VERIFICADOS	As alvenarias de tijolos da edificação de modo geral encontra-se em bom estado de conservação.

Pará de Minas – Museu histórico,  
documental, fotográfico e do som.  
Detalhe da alvenaria (foto 06)  
Imagem: Rangele Lúcia de Faria – 26/11/2013

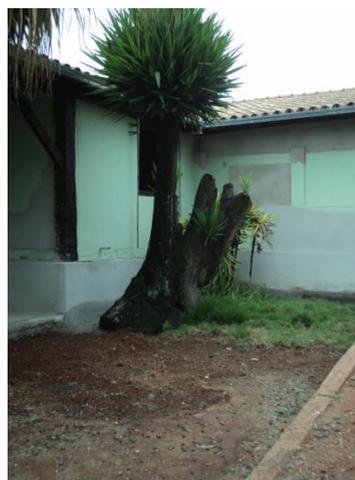
Pará de Minas – Museu histórico,  
documental, fotográfico e do som.  
Reforma na alvenaria (foto 07)  
Imagem: Rangele Lúcia de Faria – 26/11/2013

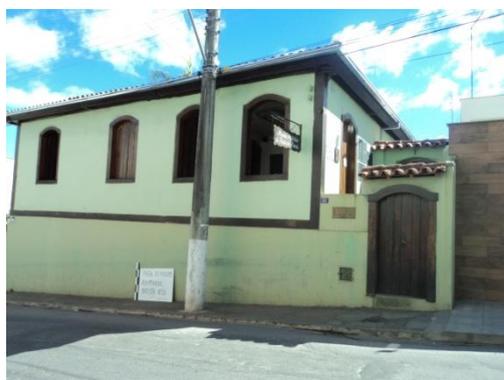
REVESTIMENTO	ESTADO DE CONSERVAÇÃO		
	BOM	REGULAR	RUIM, NECESSITANDO INTERVENÇÃO
PINTURA EXTERNA	60%	20%	20%
PINTURA INTERNA	85%	15%	-
REBOCO	85%	15%	-
DANOS VERIFICADOS	A pintura externa não está em bom estado de conservação devido à reforma. A pintura interna está em bom estado, apenas alguns cômodos ainda se encontram sem revestimento. O reboco encontra-se em bom estado de conservação.

Pará de Minas – Museu histórico,  
documental, fotográfico e do som.  
Vista do revestimento em bom estado de conservação (foto 08)  
Imagem: Rangele Lúcia de Faria – 26/11/2013

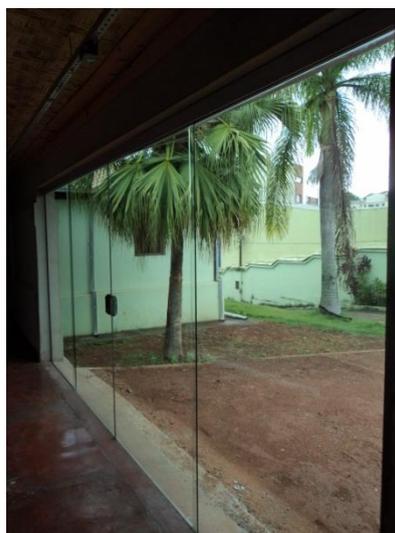
VÃOS E VEDAÇÕES	ESTADO DE CONSERVAÇÃO		
	BOM	REGULAR	RUIM, NECESSITANDO INTERVENÇÃO
ENQUADRAMENTOS (madeira)	100%	-	-
ENQUADRAMENTOS (massa)	95%	5%	-
JANELAS (madeira)	100%	-	-
PORTA (vidro temperado)	100%	-	-
PORTAS (madeira)	95%	5%	-
DANOS VERIFICADOS	Os marcos de madeira dos vãos e vedações da edificação encontram-se bem conservados. As portas e janelas de madeira estão bem conservadas, apresentando apenas alguns desgastes na pintura de marcos. A porta de vidro temperado que foi assentada durante a reforma encontra-se em ótimo estado de conservação.

Pará de Minas – Museu histórico, documental, fotográfico e do som.  
Porta interna de vidro temperado (foto 09)  
Imagem: Rangele Lúcia de Faria – 26/11/2013

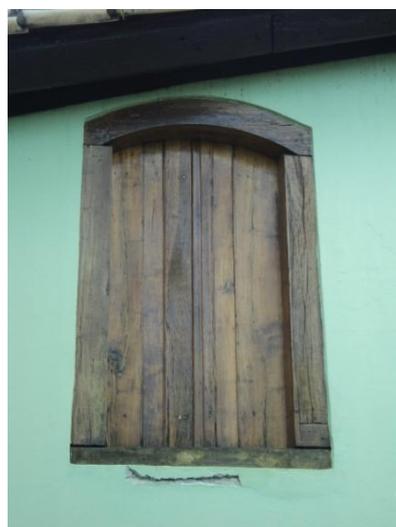
Pará de Minas – Museu histórico, documental, fotográfico e do som.  
Janela vista do exterior (foto 10)  
Imagem: Rangele Lúcia de Faria – 26/11/2013

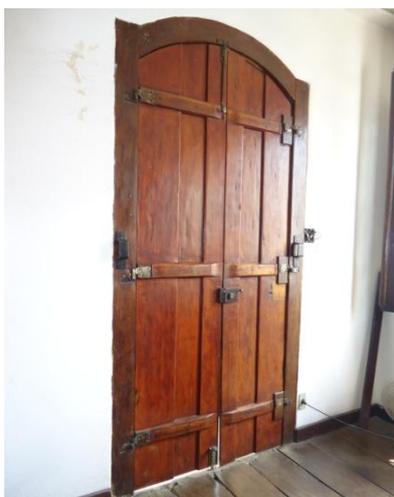
Pará de Minas – Museu histórico, documental, fotográfico e do som.  
Porta principal em bom estado (foto 11)  
Imagem: Rangele Lúcia de Faria – 26/11/2013

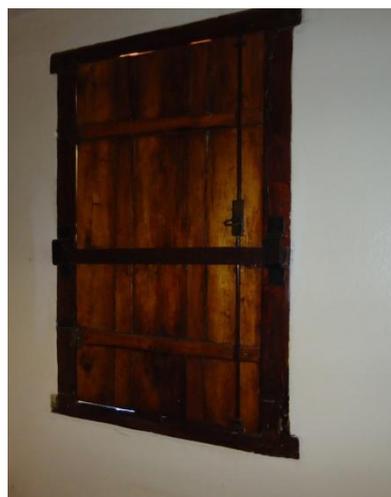
Pará de Minas – Museu histórico, documental, fotográfico e do som.  
Janela vista do interior em bom estado (foto 12)  
Imagem: Rangele Lúcia de Faria – 26/11/2013

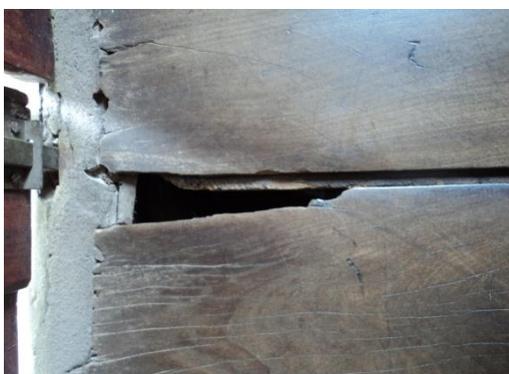
PISOS	ESTADO DE CONSERVAÇÃO		
	BOM	REGULAR	RUIM, NECESSITANDO INTERVENÇÃO
CERÂMICA (áreas molhadas)	95%	5%	-
MADEIRA	80%	15%	5%
PISO CIMENTO QUEIMADO (vermelhão)	80%	15%	5%
PISO CIMENTADO (calçada)	60%	40%	-
PISO LADRILHO HIDRÁULICO	90%	10%	-
DANOS VERIFICADOS	O piso cimentado da calçada apresenta algumas fissuras, sujidades e manchas. Os revestimentos em madeira e cimento queimado do interior apresentam bom estado, apesar de mostrarem-se um pouco desgastados em função do uso constante. A cerâmica das áreas molhadas não apresenta grandes danos.

Pará de Minas – Museu histórico, documental, fotográfico e do som.  
Piso de madeira com desgaste (foto 13)  
Imagem: Rangele Lúcia de Faria – 26/11/2013

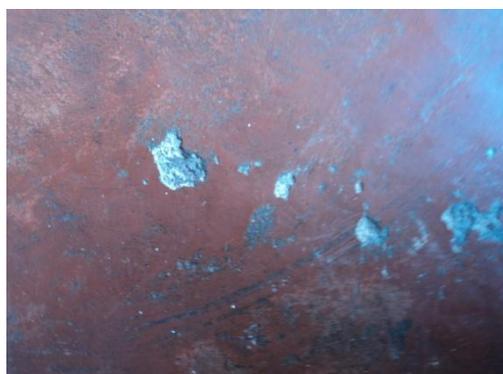
Pará de Minas – Museu histórico, documental, fotográfico e do som.  
Piso interno em cimento queimado com pontos de desgaste (foto 14)  
Imagem: Rangele Lúcia de Faria – 26/11/2013

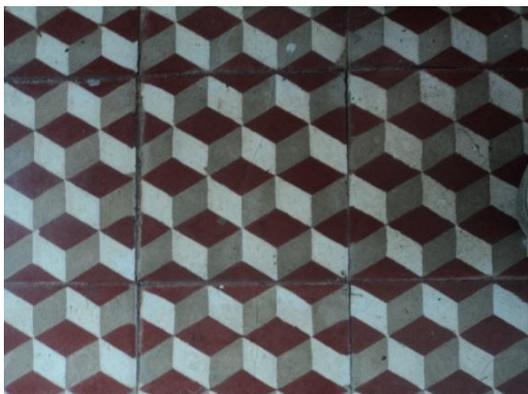
Pará de Minas – Museu histórico,  
documental, fotográfico e do som.  
Ladrilho hidráulico interno em bom estado (foto 15)  
Imagem: Rangele Lúcia de Faria – 26/11/2013

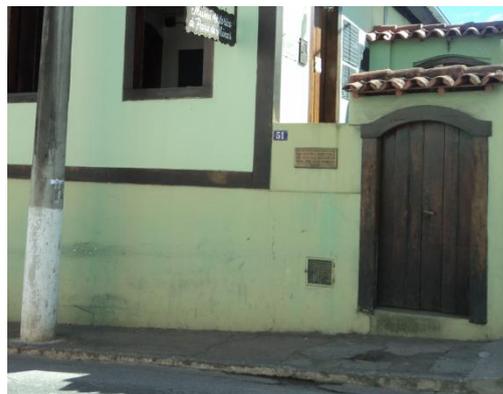
Pará de Minas – Museu histórico,  
documental, fotográfico e do som.  
Vista do passeio (foto 16)  
Imagem: Rangele Lúcia de Faria – 26/11/2013

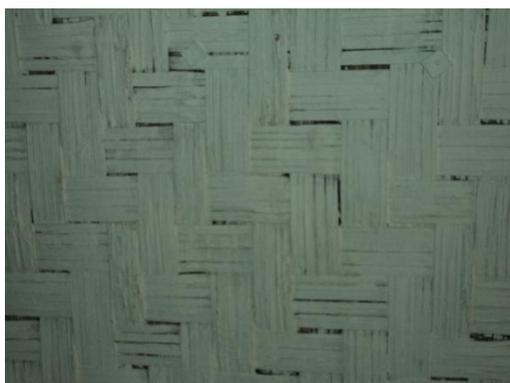
Pará de Minas – Museu histórico,  
documental, fotográfico e do som.  
Forro interno em bom estado (foto 17)  
Imagem: Rangele Lúcia de Faria – 26/11/2013

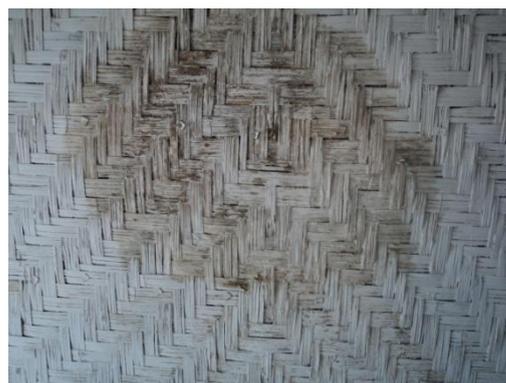
FORROS	ESTADO DE CONSERVAÇÃO		
	BOM	REGULAR	RUIM, NECESSITANDO INTERVENÇÃO
ESTEIRA	75%	15%	10%
DANOS VERIFICADOS	O forro de esteira apresenta seções bem conservadas, e seções onde há manchas escuras resultantes das infiltrações na cobertura.

Pará de Minas – Museu histórico,  
documental, fotográfico e do som.  
Forro com manchas escuras (foto 18)  
Imagem: Rangele Lúcia de Faria – 26/11/2013

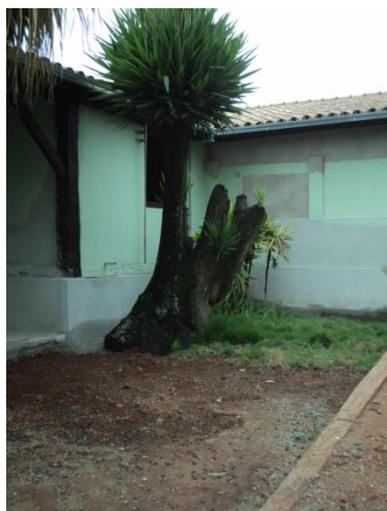
AGENCIAMENTO EXTERNO	ESTADO DE CONSERVAÇÃO		
	BOM	REGULAR	RUIM, NECESSITANDO INTERVENÇÃO
JARDIM POSTERIOR	70%	20%	10%
MURO	95%	15%	-
PORTÃO (madeira)	90%	10%	-
DANOS VERIFICADOS	O Jardim não está em bom estado de conservação devido às reformas que estão sendo realizadas no local. A grade, o portão metálico e o guarda-corpo apresentam pontos de oxidação e desgaste da camada pictórica.

Pará de Minas – Museu histórico, documental, fotográfico e do som.  
Jardim com falhas no gramado (foto 19)  
Imagem: Rangele Lúcia de Faria – 26/11/2013

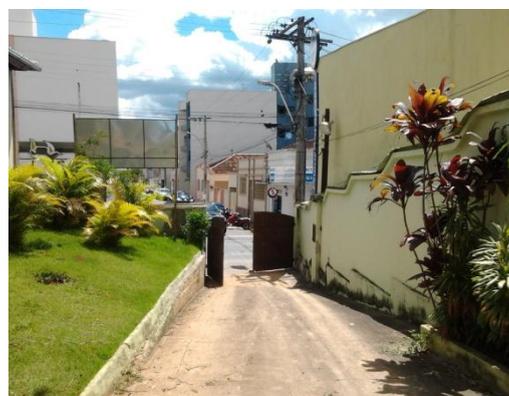
Pará de Minas – Museu histórico, documental, fotográfico e do som.  
Jardim e muro (foto 20)  
Imagem: Rangele Lúcia de Faria – 26/11/2013

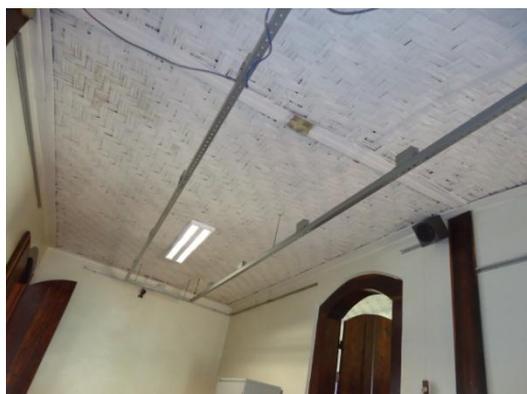
INSTALAÇÕES	ESTADO DE CONSERVAÇÃO		
	BOM	REGULAR	RUIM, NECESSITANDO INTERVENÇÃO
INSTALAÇÃO ELÉTRICA	95%	5%	-
INSTALAÇÃO HIDRÁULICA	100%	-	-
DANOS VERIFICADOS	As instalações da edificação estão em bom estado de conservação.

Pará de Minas – Museu histórico,  
documental, fotográfico e do som.  
Instalação elétrica interna (foto 21)  
Imagem: Rangele Lúcia de Faria – 26/11/2013

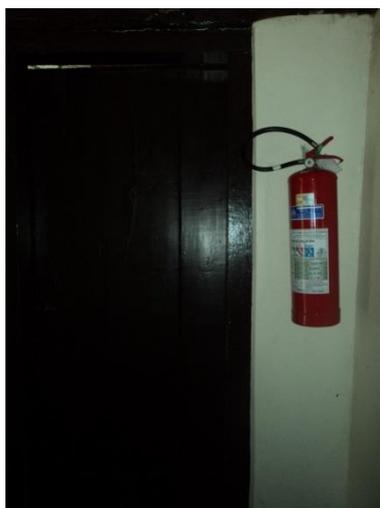
EXISTÊNCIA DE INSTALAÇÕES DE SEGURANÇA	ESTADO DE CONSERVAÇÃO		
	BOM	REGULAR	RUIM, NECESSITANDO INTERVENÇÃO
INSTALAÇÃO DE PREVENÇÃO E COMBATE A INCÊNDIO ( X ) SIM ( ) NÃO	100%	-	-
SISTEMA DE SEGURANÇA ( X ) SIM ( ) NÃO	100%	-	-

Pará de Minas – Museu histórico,  
documental, fotográfico e do som.  
Presença de extintor de incêndio (foto 22)  
Imagem: Rangele Lúcia de Faria – 26/11/2013

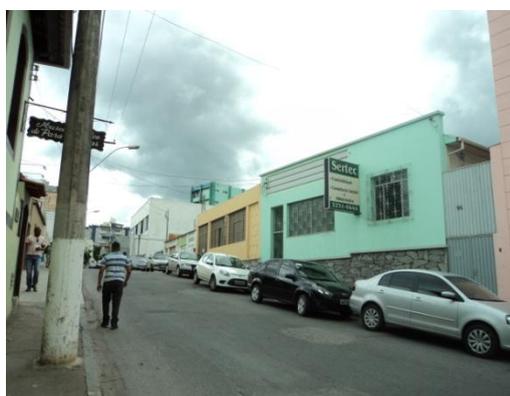
ANÁLISE DO ENTORNO	ESTADO DE CONSERVAÇÃO		
	BOM	REGULAR	RUIM, NECESSITANDO INTERVENÇÃO
BENS IMÓVEIS E ESTRUTURAS DO ENTORNO	70%	30%	-
EXISTÊNCIA DE INTERVENÇÕES	( X ) SIM	( ) NÃO

Pará de Minas – Museu histórico,  
documental, fotográfico e do som.  
Foto do entorno do museu (foto 23)  
Imagem: Rangele Lúcia de Faria – 26/11/2013

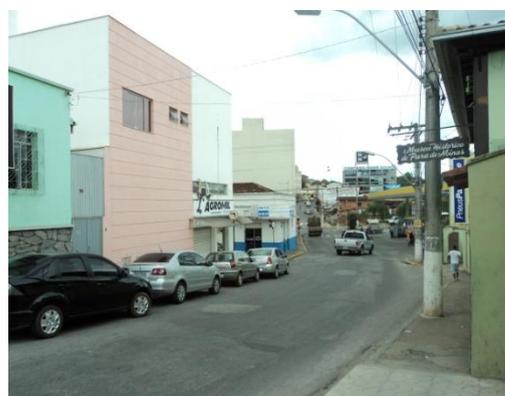
Pará de Minas – Museu histórico,  
documental, fotográfico e do som.  
Foto do entorno do museu (foto 24)  
Imagem: Rangele Lúcia de Faria – 26/11/2013
