2.4 Igreja Nossa Senhora das Graças

NOME DO BEM CULTURAL: Igreja Nossa Senhora das Graças.

ENDEREÇO: Rua Nossa Senhora das Graças, s/n, Bairro Nossa Senhora das Graças, Sede-Pará de Minas/MG.

DATA: 07 de novembro de 2013.

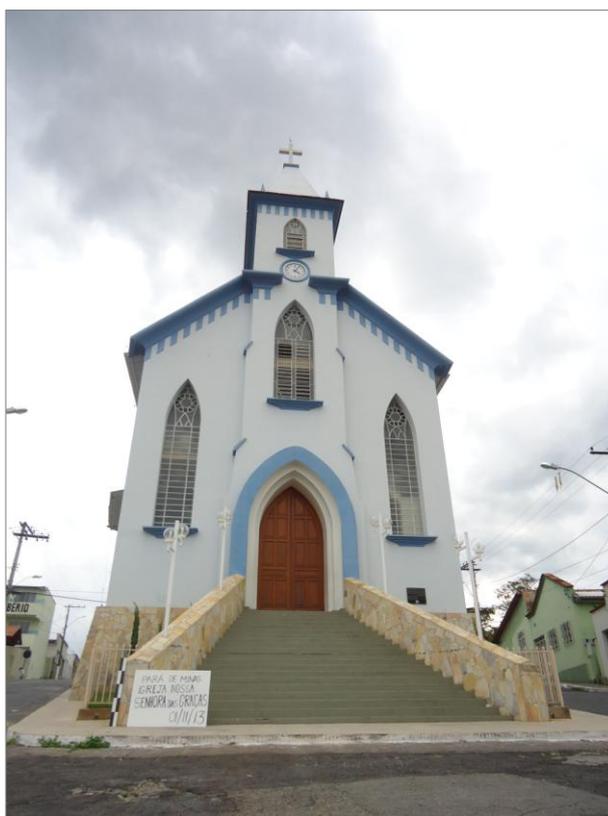
Fachada frontal (foto 01)

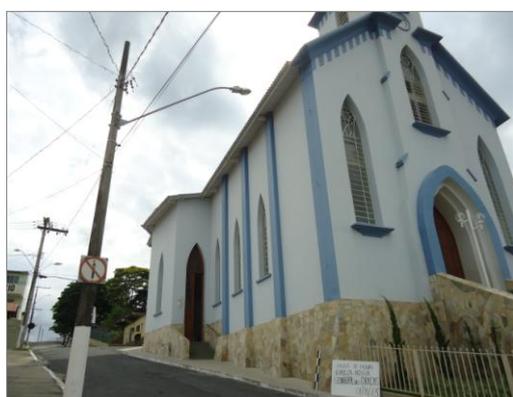
Pará de Minas - Igreja Nossa Senhora das Graças
Fachada lateral esquerda (foto 02)
Imagem: Isabel Garcia-01/11/2013

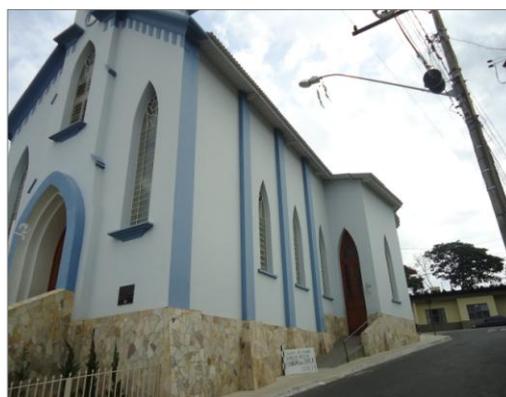
Pará de Minas - Igreja Nossa Senhora das Graças
Fachada lateral direita com destaque para alvenaria(foto 03)
Imagem: Isabel Garcia-01/11/2013

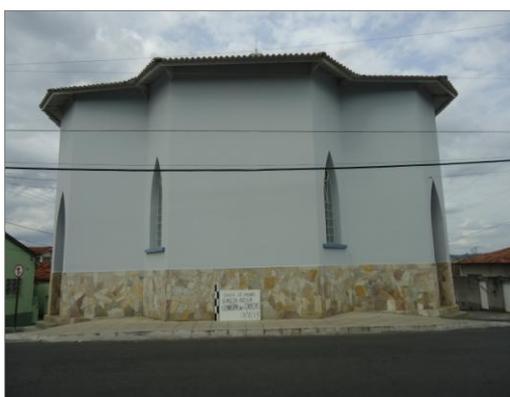
Pará de Minas - Igreja Nossa Senhora das Graças
Fachada dos fundos (foto 04)
Imagem: Isabel Garcia-01/11/2013

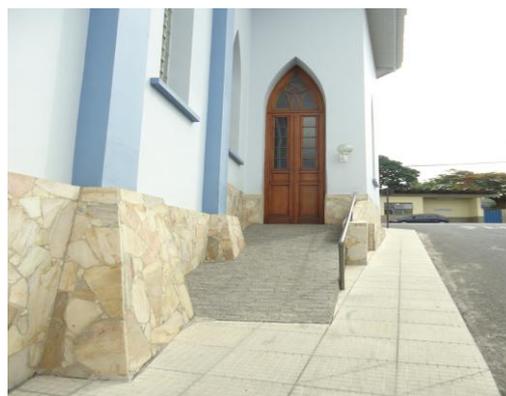
ESTRUTURA	ESTADO DE CONSERVAÇÃO		
	BOM	REGULAR	RUIM, NECESSITANDO INTERVENÇÃO
PILARES E VIGAS EM CONCRETO	100%	-	-
DANOS VERIFICADOS	Nenhum dano aparente verificado.

Pará de Minas - Igreja Nossa Senhora das Graças
Detalhe da estrutura (foto 05)
Imagem: Isabel Garcia-01/11/2013

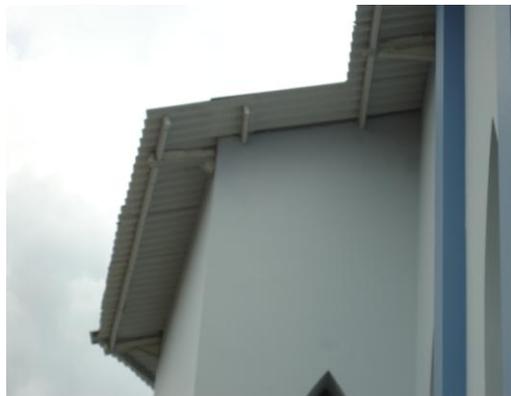
Vista do beiral e telhas(foto 06)

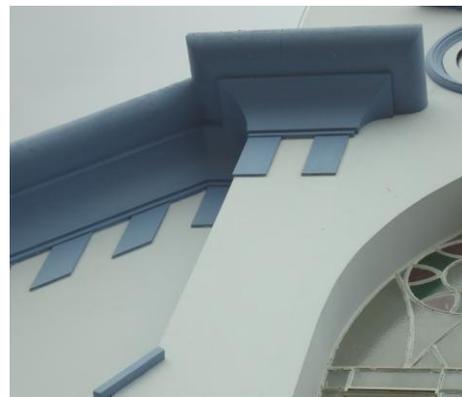
Vista platibanda (foto 07)

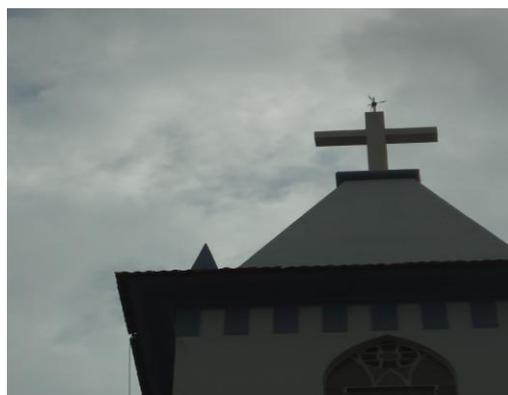
Vista da torre e seu coroamento (foto 08)

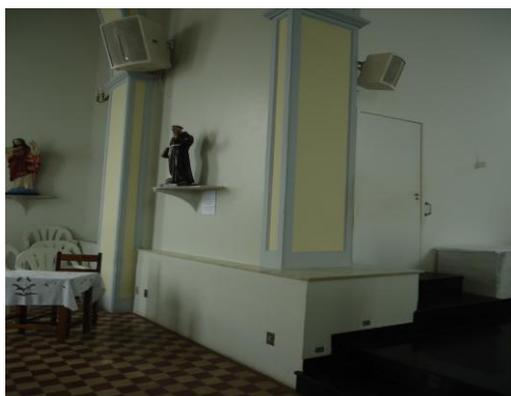
Pará de Minas - Igreja Nossa Senhora das Graças
Vista da alvenaria interna (foto 09)
Imagem: Isabel Garcia-06/11/2013

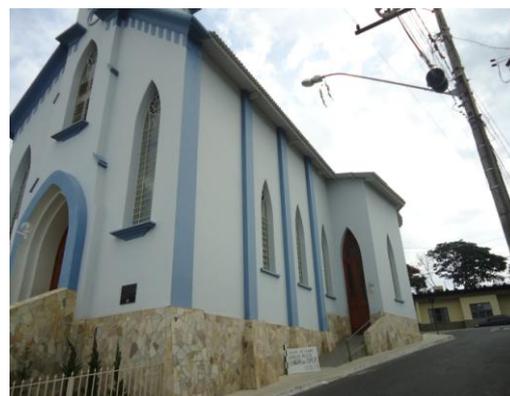
Pará de Minas - Igreja Nossa Senhora das Graças
Fachada lateral direita com destaque para alvenaria(foto 03)
Imagem: Isabel Garcia-01/11/2013

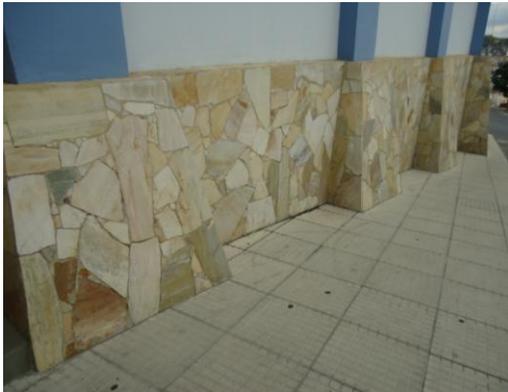
Pará de Minas - Igreja Nossa Senhora das Graças
Graças Revestimento externo em pedra (foto 10)
Imagem: Isabel Garcia-01/11/2013

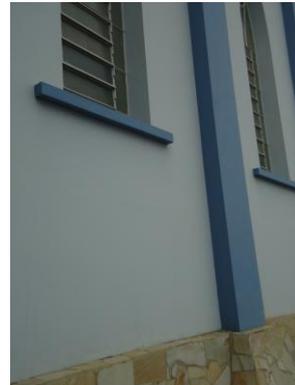
Pará de Minas - Igreja Nossa Senhora das Graças
Pintura externa (foto 11)
Imagem: Isabel Garcia-01/11/2013

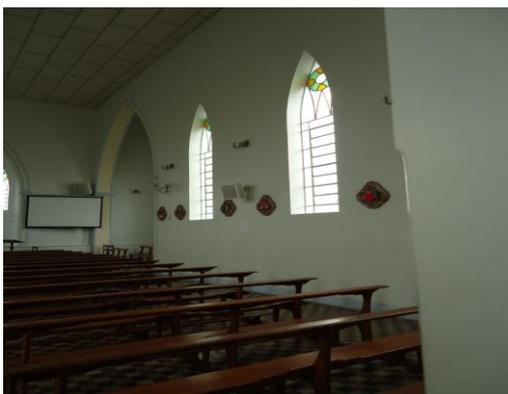
Pará de Minas - Igreja Nossa Senhora das Graças
Pintura interna (foto 12)
Imagem: Isabel Garcia-06/11/2013

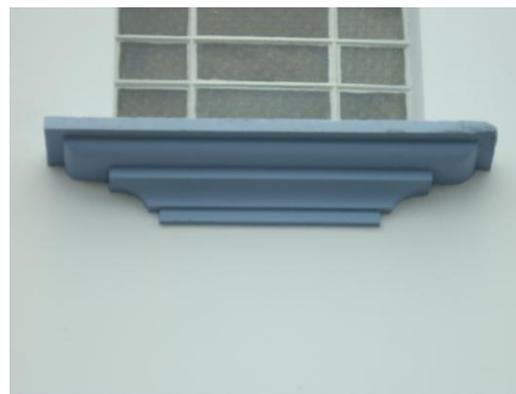
Pará de Minas - Igreja Nossa Senhora das Graças
Elemento artístico aplicado externo (foto 13)
Imagem: Isabel Garcia-01/11/2013

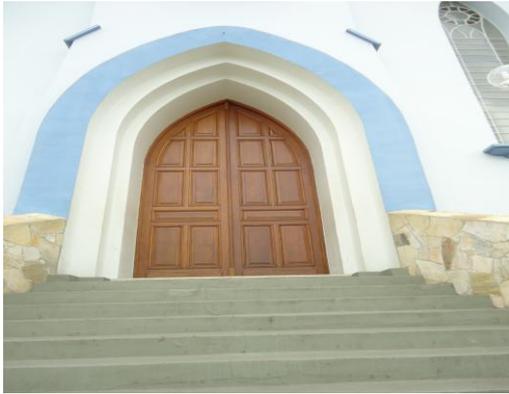
Porta principal (foto 14)

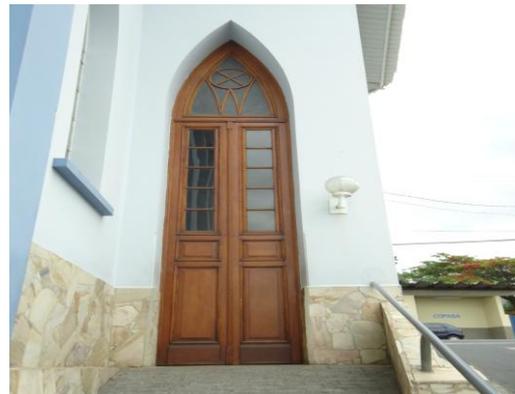
Porta lateral (foto 15)

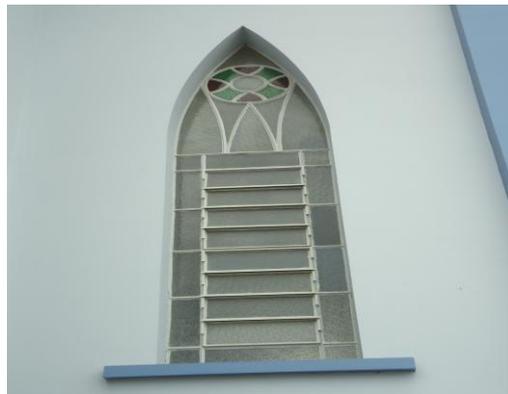
Vista da Janela (foto 16)

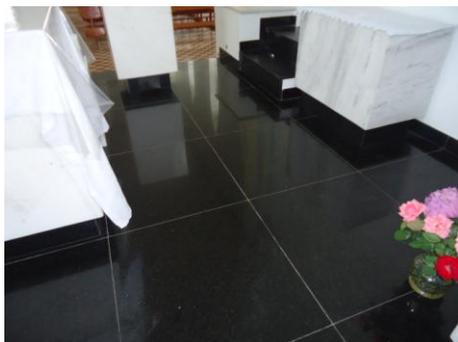
Pará de Minas-Igreja N. S. das Graças
Piso granito interno (foto 17)
Imagem: Isabel Garcia-06/11/2013

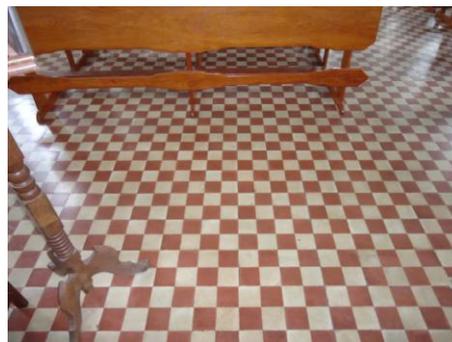
PISOS	ESTADO DE CONSERVAÇÃO		
	BOM	REGULAR	RUIM, NECESSITANDO INTERVENÇÃO
PEDRA (granito interno)	100%	-	-
LADRILHO HIDRÁULICO	95%	5%	-
CERÂMICA	100%	-	-
PEDRA (granito externo)	100%		
PISO DO PASSEIO (Placas pré-fabricadas de cimento)	100%	-	-
DANOS VERIFICADOS	Verificado no ladrilho hidráulico desgaste superficial devido ao uso.

Pará de Minas-Igreja N. S. das Graças
Ladrilho hidráulico (foto 18)
Imagem: Isabel Garcia-06/11/2013

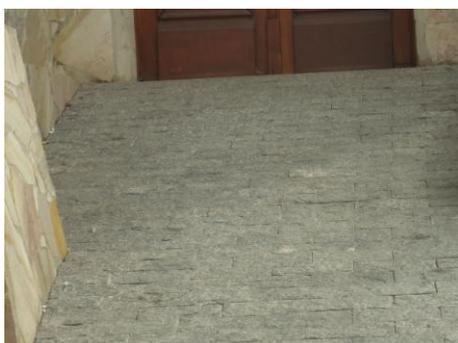
Pará de Minas-Igreja N. S. das Graças
Piso granito externo (foto 19)
Imagem: Isabel Garcia-01/11/2013

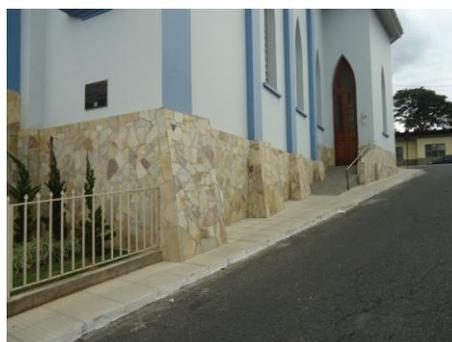
Pará de Minas-Igreja N. S. das Graças
Passeio (foto 20)
Imagem: Isabel Garcia-01/11/2013

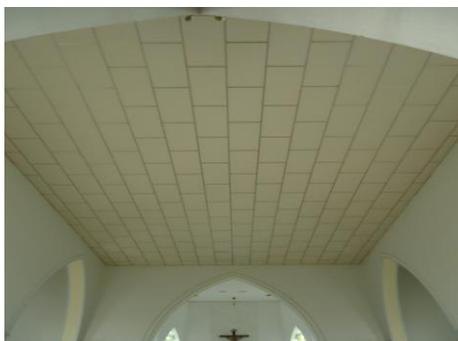
Pará de Minas-Igreja N. S. das Graças
Forro em placas acústicas (foto 21)
Imagem: Isabel Garcia-06/11/2013

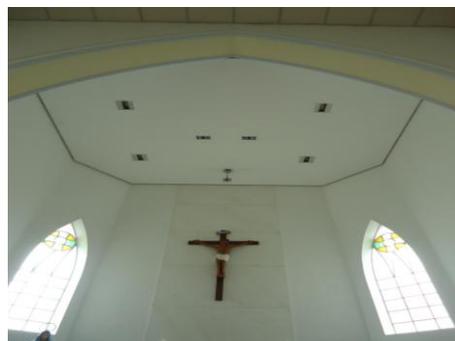
Pará de Minas-Igreja N. S. das Graças
Forro em gesso (foto 22)
Imagem: Isabel Garcia-06/11/2013

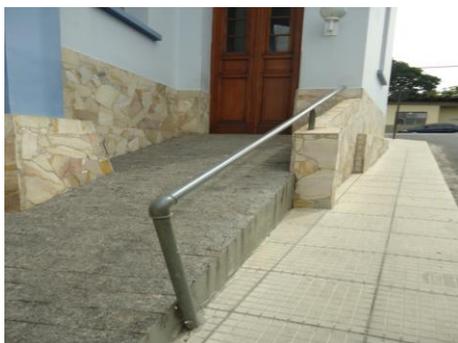
Pará de Minas-Igreja N. S. das Graças
Rampa na lateral direita com guarda-corpo (foto 24)
Imagem: Isabel Garcia-01/11/2013

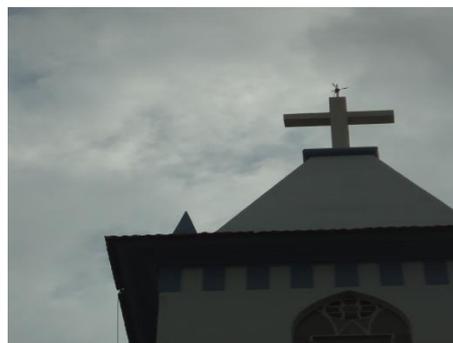
Pará de Minas-Igreja N. S. das Graças
Torre e seu coroamento (foto 08)
Imagem: Isabel Garcia-01/11/2013

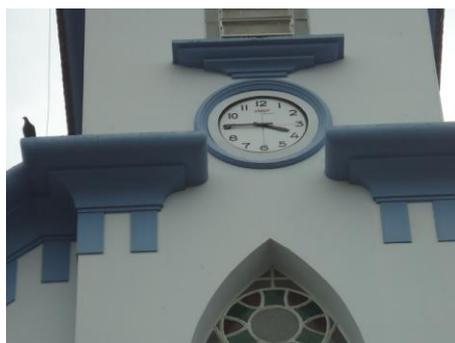
Pará de Minas-Igreja N. S. das Graças
Relógio (foto 25)
Imagem: Isabel Garcia-01/11/2013

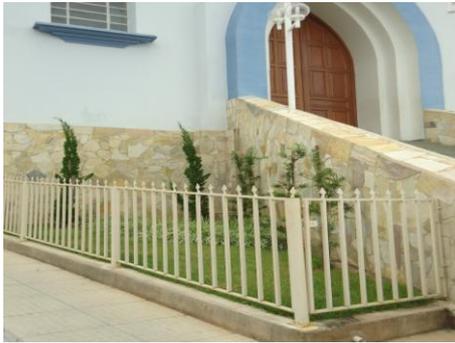
Pará de Minas-Igreja N. S. das Graças
Jardim e poste de iluminação (foto 26)
Imagem: Isabel Garcia-01/11/2013

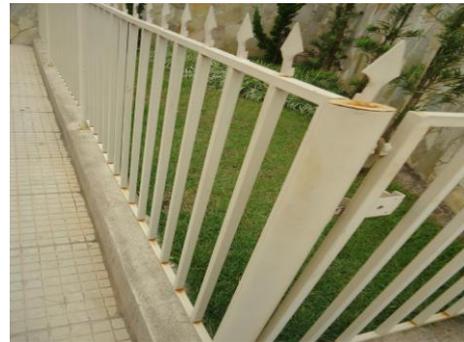
AGENCIAMENTO EXTERNO	ESTADO DE CONSERVAÇÃO		
	BOM	REGULAR	RUIM, NECESSITANDO INTERVENÇÃO
POSTES DE ILUMINAÇÃO	100%	-	-
JARDIM	100%	-	-
GRADIL DO JARDIM	80%	20%	-
DANOS VERIFICADOS	O gradil do jardim apresenta alguns pontos com ferrugem.

Pará de Minas-Igreja N. S. das Graças
Detalhe de ferrugem no gradil (foto 27)
Imagem: Isabel Garcia-01/11/2013

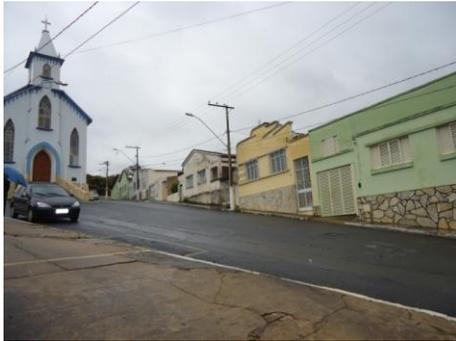
Pará de Minas-Igreja N. S. das Graças
Vista da Rua N. S. das Graças compostas de edificações
residenciais(foto 28)
Imagem: Isabel Garcia-01/11/2013

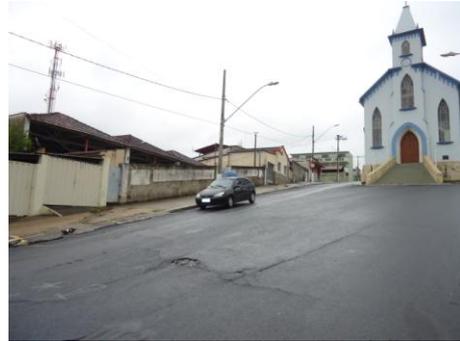
Pará de Minas-Igreja N. S. das Graças
Vista da Rua Vigário Paulino com residências, comércio local
e centro pastoral Padre Libério.
Detalhe de ferrugem no gradil (foto 29)
Imagem: Isabel Garcia-01/11/2013
