Prefeitura Municipal de Pará de Minas

RELATÓRIO DO ESTADO DE CONSERVAÇÃO **Núcleos Históricos Urbanos**

Quadro III **Exercício :: 2015**

BEM TOMBADO EM : NÚCLEO HISTÓRICO URBANO DE ASCENÇÃO.		DOSSIÊ ENVIADO AO IEPHA EM: Janeiro de 2012/Exercício 2013	
LOCALIZAÇÃO:Distrito de Ascensão .Pará de Minas/Sede.		DATA: 21-11-2013	
NH: INFORMAR Nº DE DOMICÍLIOS: 71	CP: INFORMAR ÁREA EM HECTARES: 8,299 ha.	CIDADE: Pará de Minas	SEDE: x DISTRITO:
HÁ OBRA DE RESTAURAÇÃO EM ANDAMENTO?		SIM	NÃO x
HÁ PROJETO APROVADO POR LEI DE INCENTIVO À CULTURA?		SIM	NÃO x
EM CASO POSITIVO:		LEI FEDERAL	LEI ESTADUAL
		OUTRA	
RESPONSÁVEL TÉCNICO: Isabel Christina Garcia Neto			CAU: A8995-8
NOME DO LOGRADOURO PÚBLICO: Avenida Abdon Senem de Araújo ,Avenida Presidente Kubitschek, Avenida Raimundo Penaforte de Araújo ,Praça Santo Antônio, Rua Antônio Cecício Pereira, Rua Joaquim Luiz Gonzaga , Rua Nova Serrana , Rua Pompéu.

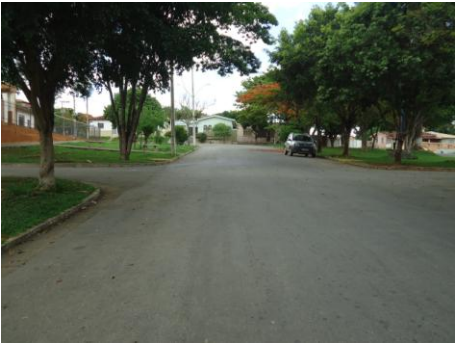
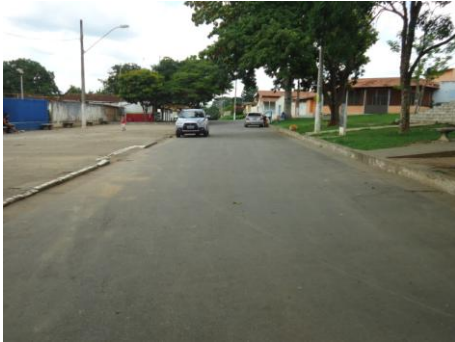
1. VIA	ESTADO DE CONSERVAÇÃO		
	BOM (%)	REGULAR (%)	RUIM, NECESSITANDO INTERVENÇÃO(%)
	80%	15%	5%
1.1 PAVIMENTAÇÃO DA VIA			
TIPO	(X)	PAVIMENTAÇÃO ORIGINAL	
PÉ DE MOLEQUE	(X)	()SIM (X) NÃO	
PARALELEPÍPEDO		DATA DA MODIFICAÇÃO DA PAVIMENTAÇÃO: Década de 1980.	
BLOCO INTERTRAVADO			
ASFALTO	(X)		
TERRENO COMPACTADO			
COBERTURA VEGETAL			
DESCRIÇÃO : O entorno da Praça Santo Antonio e a Avenida Abdon Senem de Araújo exibem pavimentação asfáltica em bom estado de conservação e os demais logradouros são revestidos em pé de moleque assentados na década de 80 sobre a terra batida.			
DANOS VERIFICADOS: A pavimentação asfáltica exibe danos apenas onde esta se encontra com o tipo anterior do pavimento. Verifica-se na pavimentação pé de moleque acúmulo de terra , sujidades, peças soltas, perda de material, remendos asfálticos e vegetação crescendo entre as pedras.

Pará de Minas Núcleo Histórico -Distrito de Ascensão Pavimentação da Praça Santo Antonio (foto 01) Imagem: Isabel Garcia Neto- 19/11/2013		Pará de Minas Núcleo Histórico – Distrito de Ascensão Avenida Presidente Kubistschek (foto02) Imagem: Isabel Garcia Neto – 19/11/2013

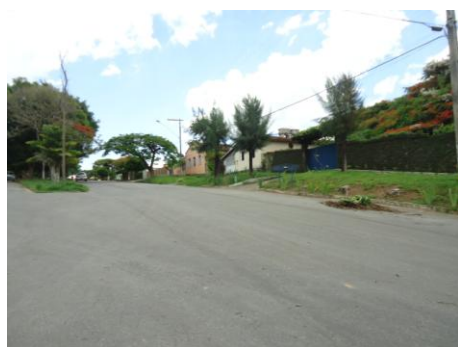
Pará de Minas
Núcleo Histórico -Distrito de Ascensão
Pavimentação da Av. Abdon Senen de Araújo (foto 03)
Imagem: Isabel Garcia Neto – 19/11/2013

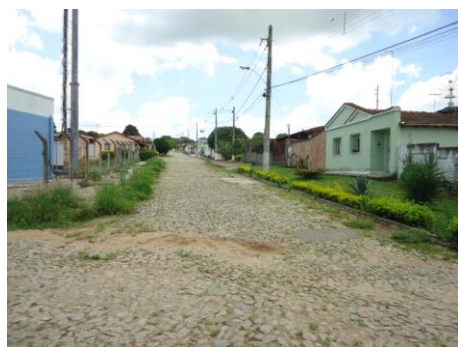
Pará de Minas
Núcleo Histórico -Distrito de Ascensão
Pavimentação da Rua Nova Serrana (foto 05)
Imagem: Isabel Garcia Neto – 19/11/2013

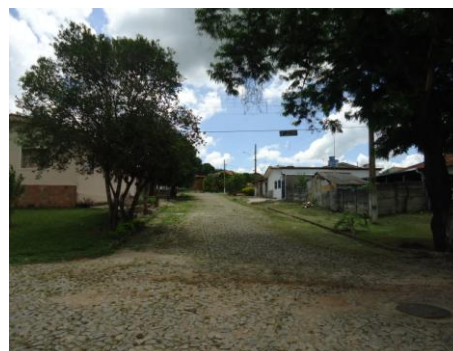
Pará de Minas
Núcleo Histórico – Distrito de Ascensão
Pavimentação da Rua Pompéu (foto 06)
Imagem: Isabel Garcia Neto – 19/11/2013

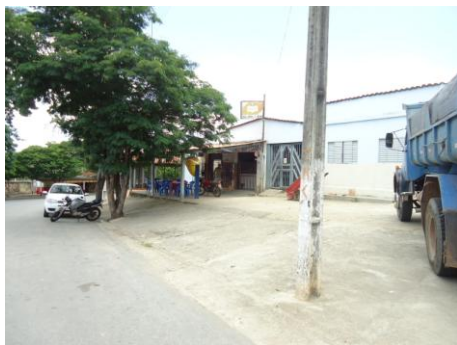
A ocupação dos passeios por mesas e cadeiras em frente a alguns bares, além de prejudicar a circulação de pedestres, geram acúmulo de lixo e sujidades, bem como a presença de veículos sobre alguns passeios obstruem a passagem

Pará de Minas
Núcleo Histórico -Distrito de Ascensão
Veículo no passeio (foto 07)
Imagem: Isabel Garcia Neto – 19/11/2013

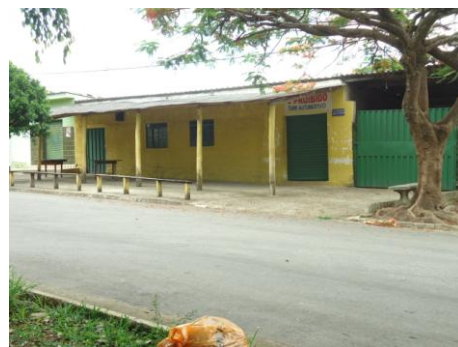
Pará de Minas
Núcleo Histórico – Distrito de Ascensão
Mesas, cadeiras e bancos no passeio (foto 08)
Imagem: Isabel Garcia Neto – 19/11/2013

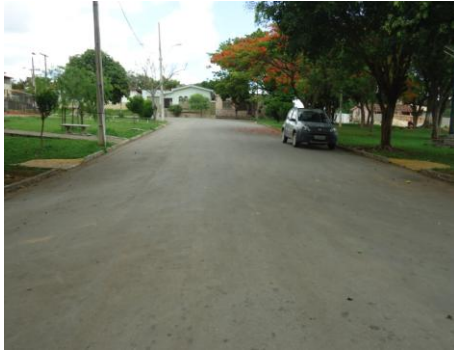
2.2 CIRCULAÇÃO DE PEDESTRES	BOA (%)	REGULAR (%)	RUIM, NECESSITANDO INTERVENÇÃO (%)
	40%	20%	40%
2.2.1 CONDIÇÕES DE CIRCULAÇÃO	(X)		(X)
ACESSIBILIDADE POR RAMPAS	X	SINALIZAÇÃO PARA PEDESTRES	
OBSTÁCULOS À PASSAGEM DE PEDESTRES	X	FAIXAS DE TRAVESSIA	
<p>DESCRIÇÃO As rampas de acessibilidade estão concentradas na área da Praça e na Igreja de Santo Antonio, há obstáculos na passagem de pedestres, devido a falta de passeios completos.</p>			
<p>DANOS VERIFICADOS A acessibilidade do núcleo histórico é bastante prejudicada devido aos poucos passeios totalmente revestidos, já que a grande maioria possui apenas rampas cimentadas para acesso a garagem, deixando o restante gramado, constituindo assim obstáculo a circulação, pois as rampas criam degraus e o gramado é irregular, obrigando os pedestres a circular pelos logradouros. As árvores com raízes aéreas também constituem -se em obstáculos a passagem.</p>

Pará de Minas
Núcleo Histórico -Distrito de Ascensão
Rampas de acessibilidade (foto 09)
Imagem: Isabel Garcia Neto – 19/11/2013

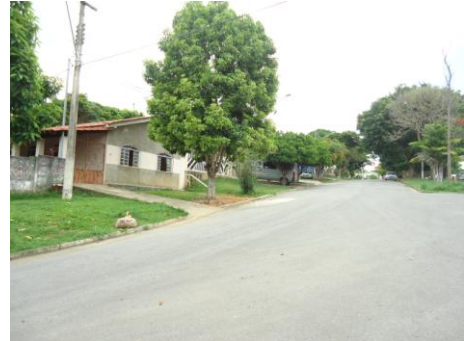
<p>DESCRIÇÃO A grande maioria dos passeios de todas as vias, apresentam piso cimentado apenas no acesso à garagem, deixando gramado no restante dos mesmos. Há uma diversidade tanto na largura dos passeios quanto em seus revestimentos. Somente em um pequeno trecho da Avenida Presidente Kubitscheck tem-se revestimento em ardósia. A Praça Santo Antonio não possui passeios ao redor da via, apenas gramado.</p>			
<p>DANOS VERIFICADOS Verifica-se nos passeios cimentados danos como desgastes, trincas, desnivelamentos e perdas de partes, o mesmo acontecendo no piso de ardósia. As calçadas em terra batida, por sua vez, exibem camada de grama com trechos falhos, vegetação mal cuidada, além de desnivelamentos e perda de partes. Em alguns trechos os passeios são estreitos prejudicando a circulação de pedestres.</p>

Pará de Minas
Núcleo Histórico – Distrito de Ascensão
Passeios gramados (foto 10)
Imagem: Isabel Garcia Neto – 19/11/2013

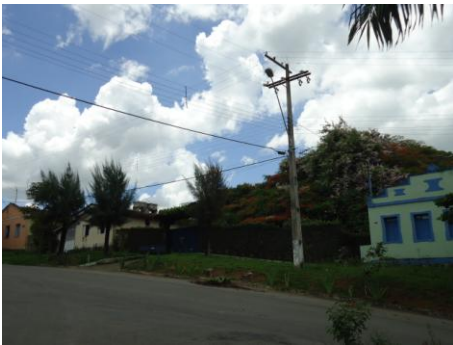
3.1.4 LIXO /RESÍDUOS SÓLIDOS			
TIPO	(X)		(X)
DOMÉSTICO	X	ACONDICIONADO	X
INDUSTRIAL		EXPOSTO	X
HOSPITALAR		OUTROS <input type="text"/>	
ENTULHO	X	<input type="text"/>	
<p>DESCRIÇÃO O lixo doméstico é acondicionado e depositado nos passeios e o lixo exposto é devido a pouca quantidade de lixeiras ao longo dos passeios, concentrando-se principalmente nas áreas perto dos bares.Os passeios gramados e arborizados dificultam a limpeza, acumulando folhas secas e sujidades.</p> <p>DANOS VERIFICADOS O lixo acumulado compromete a drenagem fluvial, a estética do núcleo e contribuiu com a proliferação de insetos.</p>

<p>Pará de Minas Núcleo Histórico -Distrito de Ascensão Acúmulo de lixo,entulho e fiação aérea- (foto 11) Imagem: Isabel Garcia Neto – 19/11/2013</p>

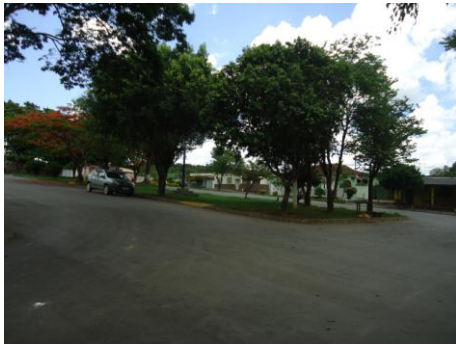
A falta de passeios dificulta a mobilidade e acessibilidade. O mobiliário urbano sofre com a falta de manutenção, apresentando bancos quebrados e lixeiras amassadas, havendo ainda, necessidade de poda e replantio de algumas espécies e, devido ao número insuficiente de lixeiras, há acúmulo de lixo na praça.

Pará de Minas
Núcleo Histórico -Distrito de Ascensão
Vista geral da praça - (foto 82)
Imagem: Isabel Garcia Neto – 19/11/2013

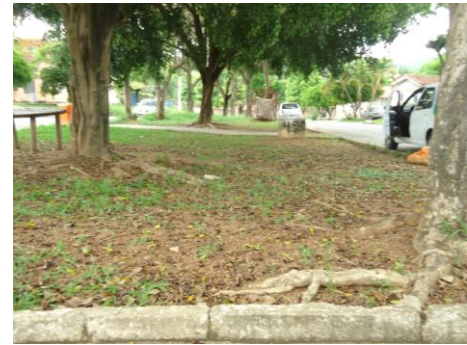
Verificado nas placas pontos de oxidação e nos bancos manchas, desgaste, perda de material e sujeira aderida. As lixeiras exibem atos de vandalismo, sujidades e desgaste.

Pará de Minas
Núcleo Histórico – Distrito de Ascensão
Detalhe das lixeiras e raízes aéreas-(foto 83)
Imagem: Isabel Garcia Neto – 19/11/2013

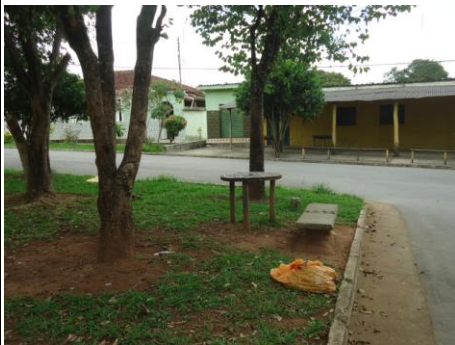
Pará de Minas
Núcleo Histórico -Distrito de Ascensão
Detalhe do banco quebrado e lixo acondicionado - (foto 84)
Imagem: Isabel Garcia Neto – 19/11/2013

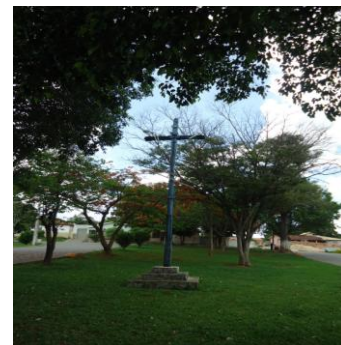
4.3 PAISAGISMO		
TIPO	(X)	
JARDIM / VEGETAÇÃO	X	
PÉRGULA		
PAVIMENTAÇÃO - TIPO DE MATERIAL:		
ILUMINAÇÃO		
CHAFARIZ		
FONTE		
MONUMENTOS	X	
DESCRIÇÃO		
A vegetação de porte alto confere sombreamento à praça, enquanto os monumentos se resumem ao cruzeiro e à placa metálica, e a iluminação é feita indiretamente pelos postes das vias próximas.		
DANOS VERIFICADOS		
A praça não possui postes de iluminação, e o grande porte das árvores impede a iluminação do seu interior, pelos postes existentes nas vias próximas. Verifica-se a necessidade de poda da vegetação, manchas de umidade e descolamento da pintura no cruzeiro.

Pará de Minas
Núcleo Histórico – Distrito de Ascensão
Vista do cruzeiro -(foto 85)
Imagem: Isabel Garcia Neto – 19/11/2013

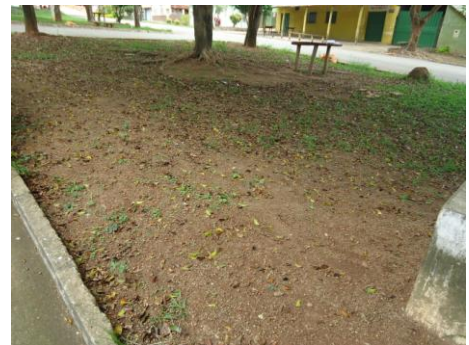
Pará de Minas
Núcleo Histórico – Distrito de Ascensão
Detalhe da falta do passeio e de grama -(foto 87)
Imagem: Isabel Garcia Neto – 19/11/2013
