2.4 Edificação à Praça Torquato de Almeida, nº 177. Antiga Estação Ferroviária

RESPONSÁVEL TÉCNICO: Isabel Christina Garcia Neto CAU: A8995-8 BEM TOMBADO EM: 04 de Janeiro de 2010 pelo Decreto Municipal nº 5.946

ENDEREÇO: Praça Torquato de Almeida nº 177, Bairro Centro. Sede. Pará de Minas - MG DATA: 19 de novembro de 2013.

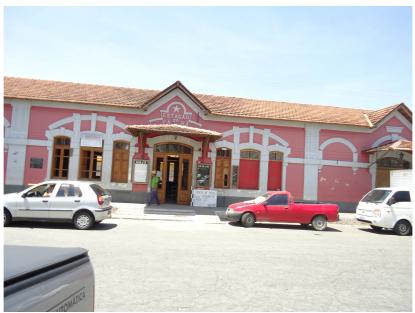
Pará de Minas-Antiga Estação Ferroviária Fachada Principal (foto 01) Imagem: Isabel Garcia-13/11/2013
