Prefeitura Municipal de Pará de Minas/MG

QUADRO III
LAUDOS TÉCNICOS DE ESTADO DE CONSERVAÇÃO

Exercício 2015

2.1 Cristo Redentor

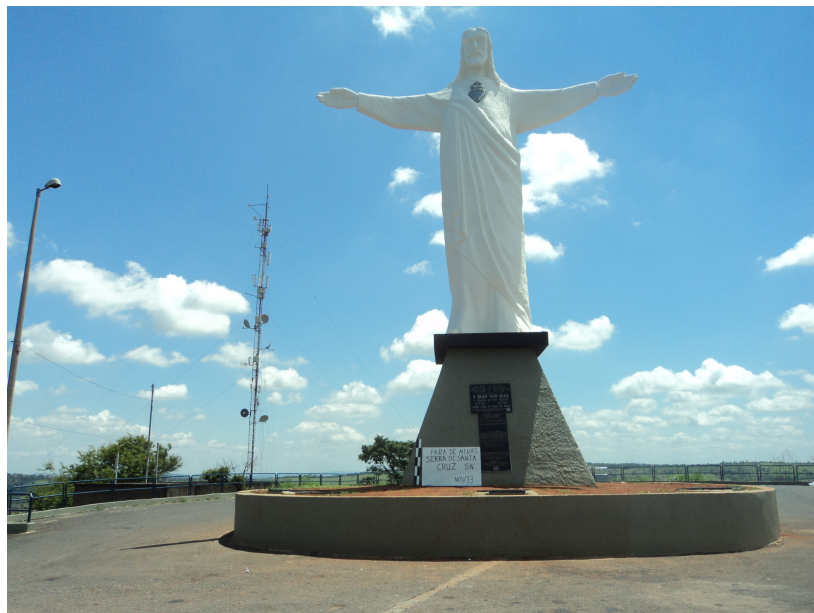
Vista frontal (foto 01)

ESTRUTURA	ESTADO DE CONSERVAÇÃO		
	BOM	REGULAR	RUIM, NECESSITANDO INTERVENÇÃO
TIJOLOS AUTOPORTANTE	100%	-	-
DANOS VERIFICADOS	A edificação encontra-se em bom estado de conservação.

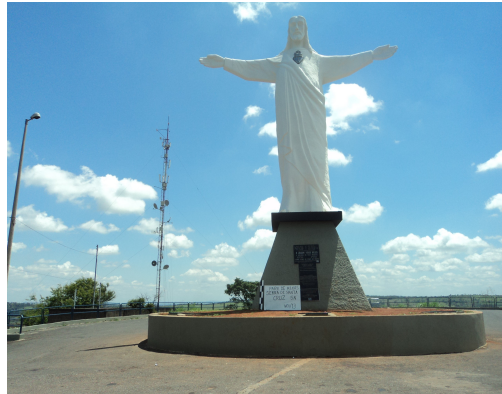
Vista frontal (foto 01)

REVESTIMENTO	ESTADO DE CONSERVAÇÃO		
	BOM	REGULAR	RUIM, NECESSITANDO INTERVENÇÃO
REBOCO	95%	05%	-
PINTURA EXTERNA	100%	-	-
DANOS VERIFICADOS	A pintura se encontra em bom estado de conservação. A edificação passou por intervenção recentemente.

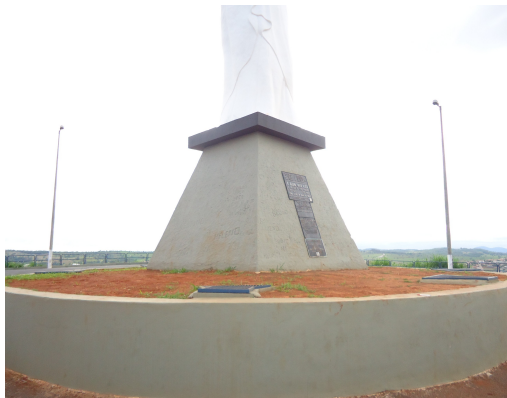
FORROS	ESTADO DE CONSERVAÇÃO		
	BOM	REGULAR	RUIM, NECESSITANDO INTERVENÇÃO
NÃO SE APLICA.			
ELEMENTOS INTEGRADOS EXTERNOS	ESTADO DE CONSERVAÇÃO		
	BOM	REGULAR	RUIM, NECESSITANDO INTERVENÇÃO
ALVENARIA (Base)	100%	-	-
CORAÇÃO METÁLICO	100%	-	-
ESCADA	90%	10%	-
GRAMADO (Base)	-	10%	90%
PLACAS (Homenagem 1970, tombamento 2003)	100%	-	-
DANOS VERIFICADOS	Ausência do gramado existente.

Pará de Minas-Cristo Redentor
Base e jardim (foto 06)
Imagem: Isabel Garcia-01/11/2013

Em comemoração dos cinquenta anos de sua inauguração, o monumento passou em julho de 2013 por reformas. A estátua e o seu pedestal foram pintados. As luminárias que existiam fixadas na parte superior do pedestal, foram retiradas e remanejadas para o piso do jardim, na base do pedestal, onde foram embutidas. Obra extremamente necessária pois a antiga instalação se caracterizava por uma intervenção negativa no monumento. A gramado com muitas falhas e pragas que existia no jardim, foi retirado. A terra foi revolvida e depois adubada, e está aguardando a temporada das chuvas para iniciar o plantio. O guarda corpo ao redor da área foi pintado.

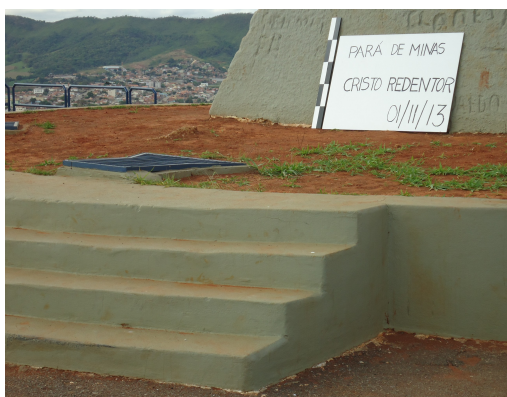
Pará de Minas-Cristo Redentor
Escada (foto 08)
Imagem: Isabel Garcia-01/11/2013

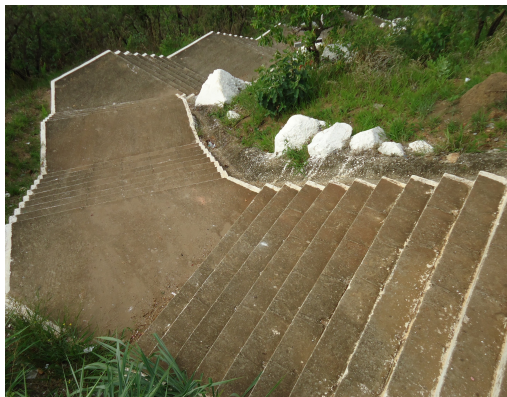
AGENCIAMENTO EXTERNO	ESTADO DE CONSERVAÇÃO		
	BOM	REGULAR	RUIM, NECESSITANDO INTERVENÇÃO
ACESSO (escada)	80%	10%	10%
ACESSO (estrada)	100%	-	-
GUARDA-CORPO (metálico)	100%	-	-
PISO ASFÁLTICO	90%	-	10%
DANOS VERIFICADOS	O acesso pela escada apresenta bom estado de conservação, mas não há guarda-corpo e corrimão o que torna o acesso inseguro. A pavimentação em asfalto ao redor do cristo apresenta buracos e alguns pontos de desgaste. O guarda-corpo metálico se encontra em bom estado de conservação.

Pará de Minas-Cristo Redentor
Acesso por escada (foto 10)

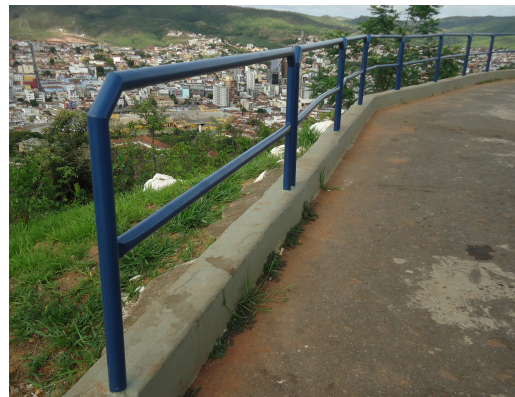
Pará de Minas-Cristo Redentor
Guarda-corpo (foto 11)

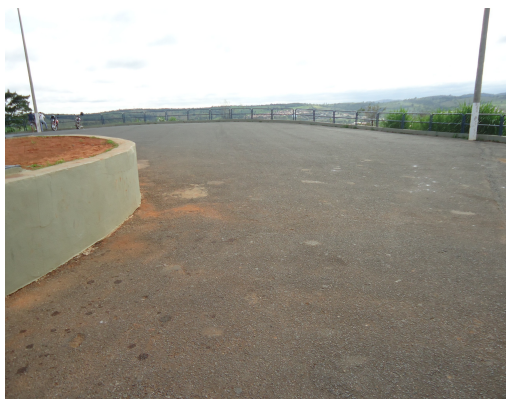
Pará de Minas-Cristo Redentor
Pavimentação asfáltica ao redor (foto 12)

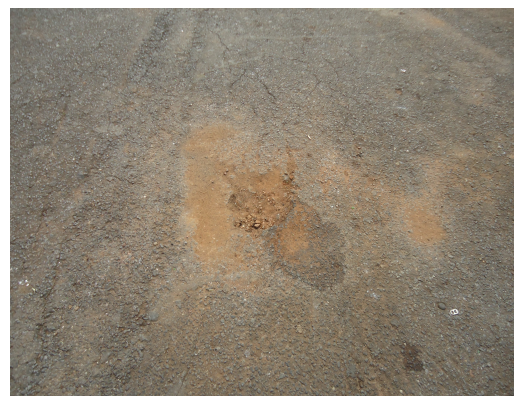
Pará de Minas-Cristo Redentor
Buraco na pavimentação (foto 13)
