### 3. MODELOS DE LAUDO TÉCNICO DE ESTADO DE CONSERVAÇÃO

#### 3.1. Laudo de conjunto, núcleo e centro históricos tombados pelo município

| <b>BEM TOMBADO EM : NÚCLEO HISTÓRICO URBANO DE CARIOCA.</b> | | <b>DOSSIÊ ENVIADO AO IEPHA EM: Janeiro de 2012/Exercício 2013</b> | |
| <b>LOCALIZAÇÃO:Distrito de Carioca .Pará de Minas/Sede.</b> | | <b>DATA: 27-11-2013</b> | |

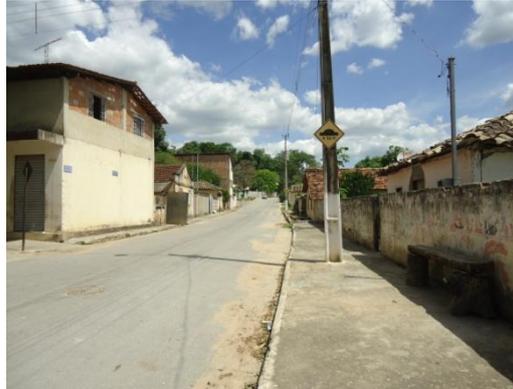
A utilização do passeio pelos meios descritos acaba comprometendo mais a circulação de pedestres.

Pará de Minas  
Núcleo Histórico- Distrito de Carioca  
Detalhe do banco e alpendre no passeio(foto 07)  
**Imagem: Isabel C. Garcia Neto-20/11/2013**

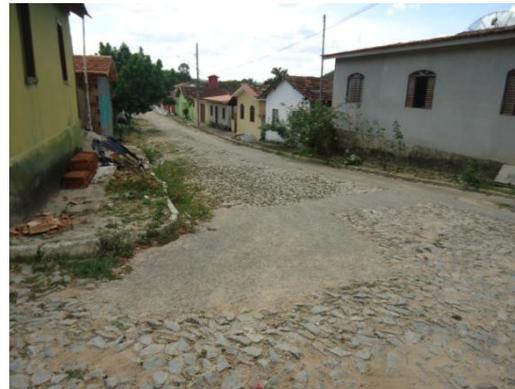
| <b>DANOS VERIFICADOS</b> | | | |
|--|---|---|--|
| <p>A acessibilidade é bastante prejudicada devido a não serem os passeios totalmente revestidos, já que alguns trechos existem apenas rampas cimentadas para acesso a garagem, deixando o restante gramado ou em terra batida, constituindo assim obstáculo a circulação, pois as rampas criam degraus e o gramado é irregular, obrigando os pedestres a circular pelos logradouros. As árvores com raízes aéreas também constituem-se em obstáculos a passagem, bem como os degraus em passeios com declividade, e os arbustos de médio porte plantados no passeio.</p> | | | |

Pará de Minas  
Núcleo Histórico- Distrito de Carioca  
Detalhe do arbusto e entulho no passeio (foto 08)  
**Imagem:Isabel C. Garcia Neto**

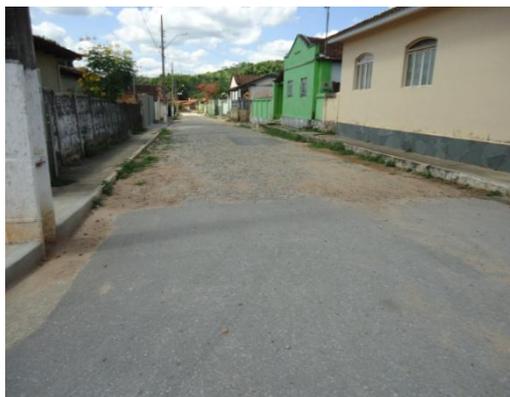
Pará de Minas  
Núcleo Histórico- Distrito de Carioca  
Detalhe do alpendre e degraus no passeio(foto 09)  
**Imagem: Isabel C. Garcia Neto-20/11/2013**

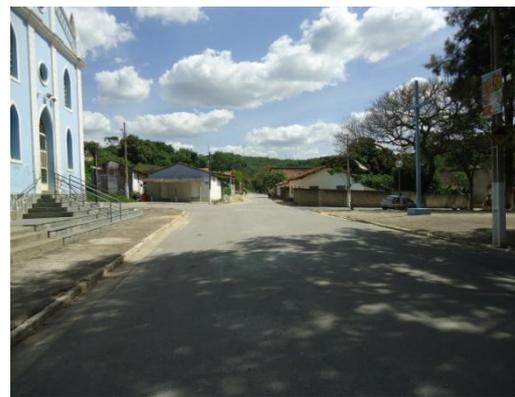
Pará de Minas  
Núcleo Histórico- Distrito de Carioca  
Iluminação pública e rampas acessíveis (foto 10)  
**Imagem:Isabel C. Garcia Neto**

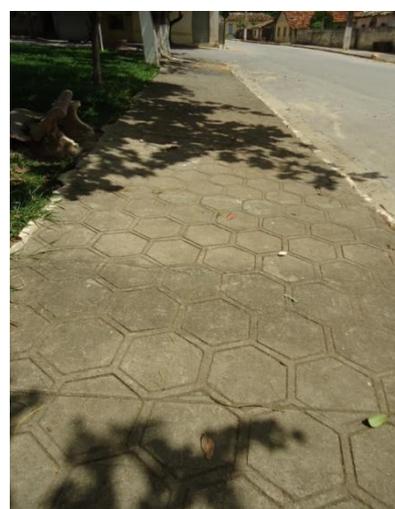
Pode-se notar no piso da Praça Nossa Senhora de Lourdes afundamento, trincas, crescimento de vegetação entre as fendas, acúmulo de folhas, perda de partes, sujidades e acúmulo de lixo. O mobiliário sofre com a falta de manutenção, vandalismo. Os bancos apresentam manchas escuras de umidade e sujidade; no caso das lixeiras pode-se observar a oxidação e perda da camada pictórica. Os postes de iluminação apresentam sujidades. Os canteiros se encontram em alguns pontos desgastados devido ao pisoteamento, e acúmulo de folhas e lixo.

Pará de Minas  
Núcleo Histórico – Distrito de Carioca  
Praça Nossa Senhora de Lourdes -  
detalhe do piso (foto60)  
**Imagem: Isabel Garcia-13/11/2013**

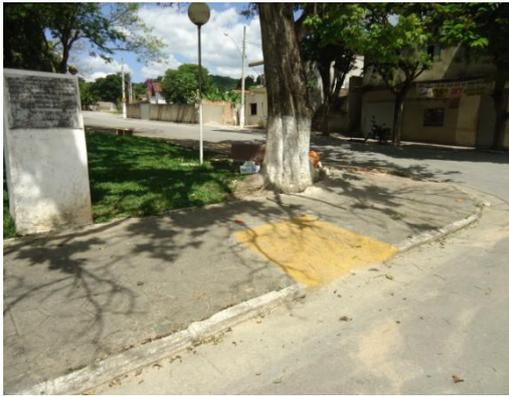
Pará de Minas  
Núcleo Histórico – Distrito de Carioca  
Praça Nossa Senhora de Lourdes -  
rampa de acessibilidade e placa do tombamento (foto61)  
**Imagem: Isabel Garcia -13/11/2013**

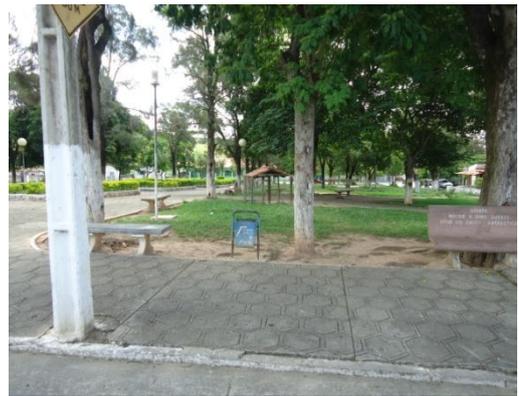
Pará de Minas  
Núcleo Histórico – Distrito de Carioca  
Praça Nossa Senhora de Lourdes -  
detalhe da lixeira, viveiro e placa (foto62)  
**Imagem: Isabel Garcia-13/11/2013**

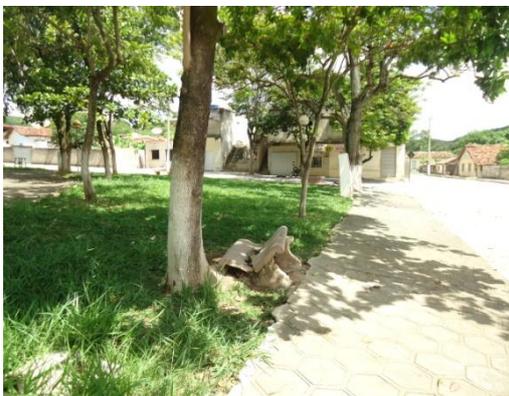
manchas escuras de umidade, desgastados, quebrados e com sujidades. Ambos mostram sinais de vandalismo. A placa em ferro fundido apresenta manchas de tinta branca e sujidades

Pará de Minas  
Núcleo Histórico – Distrito de Carioca  
Praça Nossa Senhora de Lourdes -  
detalhe do banco quebrado(foto63)  
**Imagem: Isabel Garcia -13/11/2013**
