2.2 Centro Literário Pedro Nestor

NOME DO BEM CULTURAL: Edificação à Rua Benedito Valadares nº 183. Centro Literário Pedro Nestor.

ENDEREÇO: Rua Benedito Valadares nº 183. Bairro Centro. Sede. Pará de Minas/MG.

DATA: 17 de novembro de 2013.

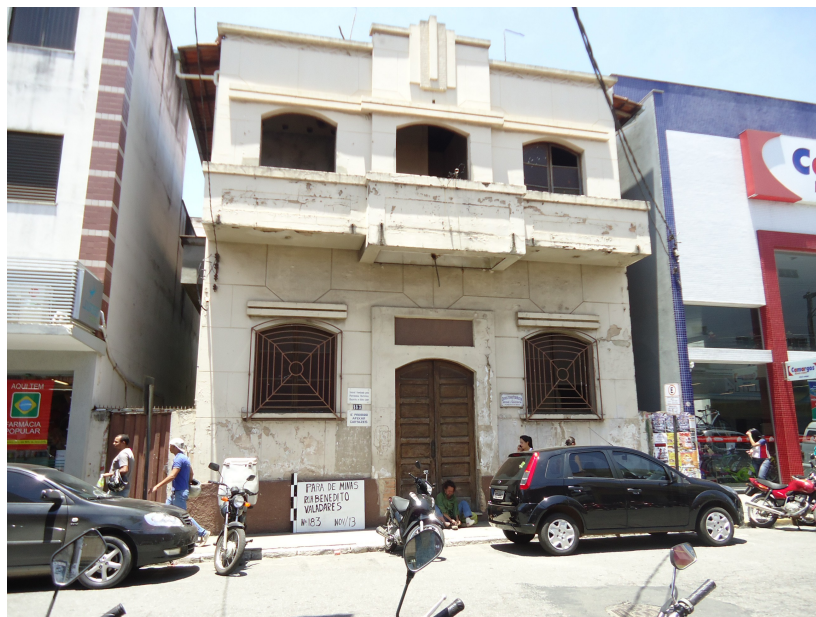
Fachada principal (foto 01)

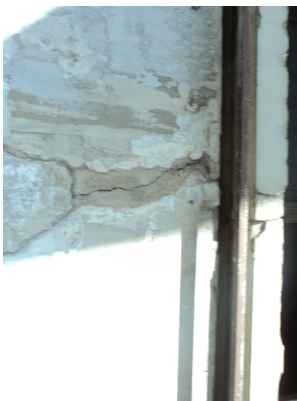
ESTRUTURA	ESTADO DE CONSERVAÇÃO		
	BOM	REGULAR	RUIM, NECESSITANDO INTERVENÇÃO
CONCRETO ARMADO (Pilares e Vigas)	50%	40%	10%
DANOS VERIFICADOS	A estrutura da edificação apresenta, em alguns pontos, danos como rachaduras, trincas e fissuras.

Pará de Minas - Centro Literário Pedro Nestor
Detalhe da rachadura (foto 02)
Imagem: Isabel Garcia-15/11/2013

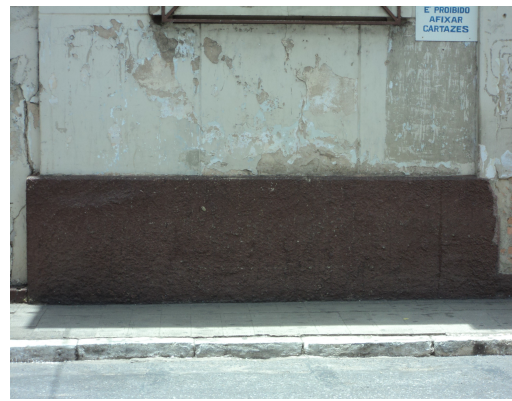
Pará de Minas - Centro Literário Pedro Nestor
Vista das rachaduras e trincas (foto 03)
Imagem: Isabel Garcia-15/11/2013

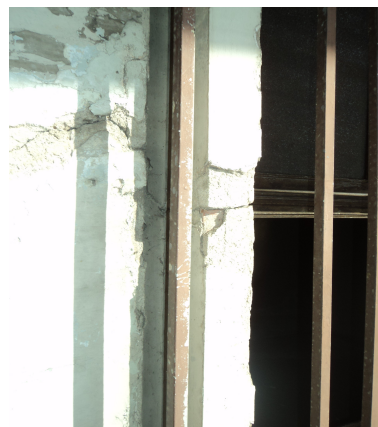
Pará de Minas - Centro Literário Pedro Nestor
Detalhe das trincas e rachaduras (foto 04)
Imagem: Isabel Garcia-15/11/20113

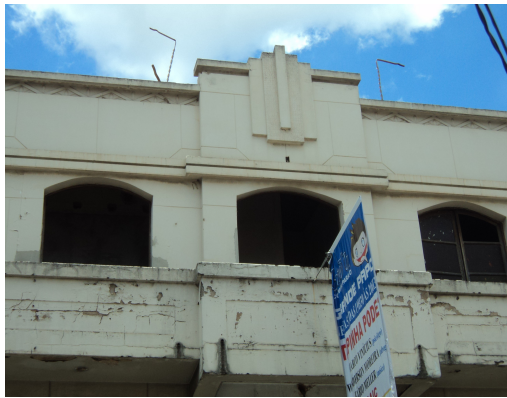
COBERTURA	ESTADO DE CONSERVAÇÃO		
	BOM	REGULAR	RUIM, NECESSITANDO INTERVENÇÃO
BEIRAL	100%	-	-
CALHAS, RUFOS E CONDUTORES	100%	-	-
COROAMENTO (platibanda)	25%	50%	25%
ESTRUTURA (madeira)	100%	-	-
TELHADO (telhas cerâmicas tipo capa e bica)	100%	-	-
DANOS VERIFICADOS	Verificado na platibanda trincas, manchas de umidade e perda de material. A estrutura de madeira, as telhas, calhas, rufos e condutores já estão reformados.

Pará de Minas - Centro Literário Pedro Nestor
Vista da platibanda (foto 05)
Imagem: Isabel Garcia-15/11/2013

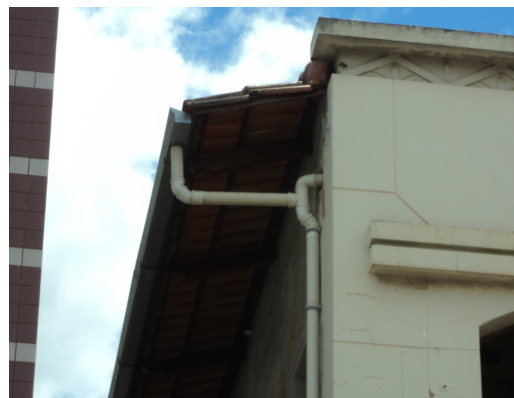
Pará de Minas - Centro Literário Pedro Nestor
Detalhe da calha e condutores (foto 06)
Imagem: Isabel Garcia-15/11/2013

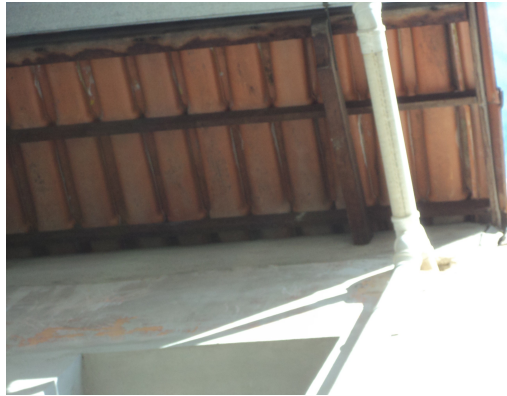
Detalhe do beiral (foto 07)

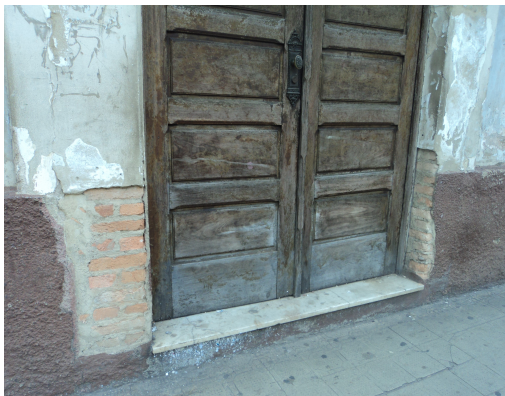
REVESTIMENTO	ESTADO DE CONSERVAÇÃO		
	BOM	REGULAR	RUIM, NECESSITANDO INTERVENÇÃO
PINTURA EXTERNA	15%	15%	70%
ELEMENTOS ARTÍSTICOS APLICADOS	30%	50%	20%
REBOCO	30%	30%	40%
DANOS VERIFICADOS	No reboco e nos elementos artísticos aplicados verifica-se perda de material, manchas escuras de umidade, sujidades e fissuras. A pintura externa apresenta muitos pontos de descolamento da camada pitória, sujidades e manchas escuras de umidade.

Pará de Minas - Centro Literário Pedro Nestor
Perda de reboco (foto 08)

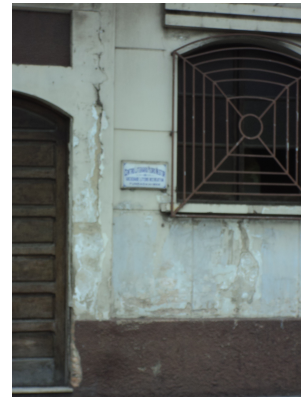
Pará de Minas -Centro Literário Pedro Nestor
Detalhe descolamento da pintura (foto 09)

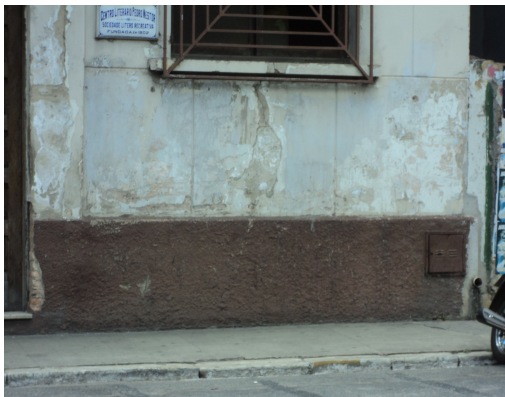
Pará de Minas - Centro Literário Pedro Nestor
Detalhe do descolamento da pintura e trincas (foto 10)

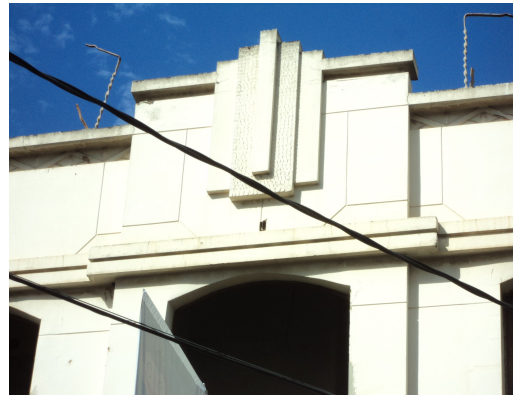
Pará de Minas -Centro Literário Pedro Nestor
Detalhe do elemento artístico (foto 11)

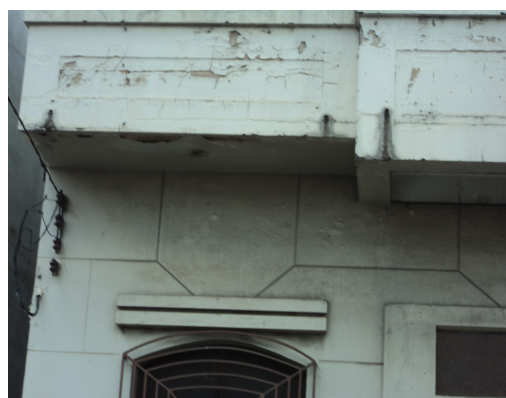
Pará de Minas - Centro Literário Pedro Nestor
Detalhe da pintura e elemento artístico (foto 12)

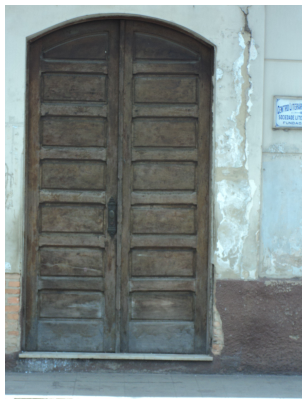
VÃOS E VEDAÇÕES	ESTADO DE CONSERVAÇÃO		
	BOM	REGULAR	RUIM, NECESSITANDO INTERVENÇÃO
ENQUADRAMENTOS (massa)	25%	45%	30%
JANELAS (madeira)	-	50%	50%
PORTAS (madeira)	-	50%	50%
GRADE METÁLICA	50%	50%	-
DANOS VERIFICADOS	Os enquadramentos dos vão apresentam trincas e perda de material. Nas janelas e portas verifica-se o ressecamento da madeira, perda da camada pictória e manchas de umidade. A grade metálica apresenta pontos de oxidação e descolamento da pintura.

Pará de Minas - Centro Literário Pedro Nestor
Vista da porta (foto 13)
Imagem: Isabel Garcia-15/11/2013

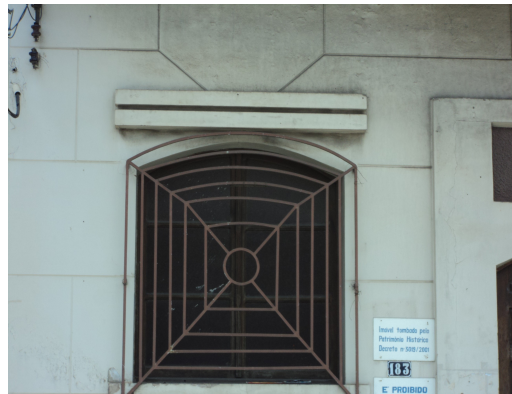
Pará de Minas - Centro Literário Pedro Nestor
Vista da janel(foto 14)
Imagem: Isabel Garcia-15/11/213

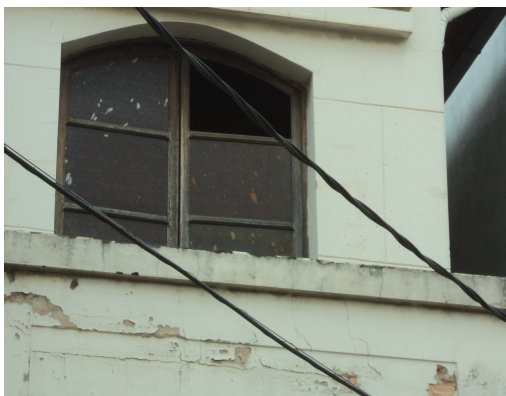
Pará de Minas - Centro Literário Pedro Nestor
Detalhe da perda do vidro (foto 15)
Imagem: Isabel Garcia-15/11/2013

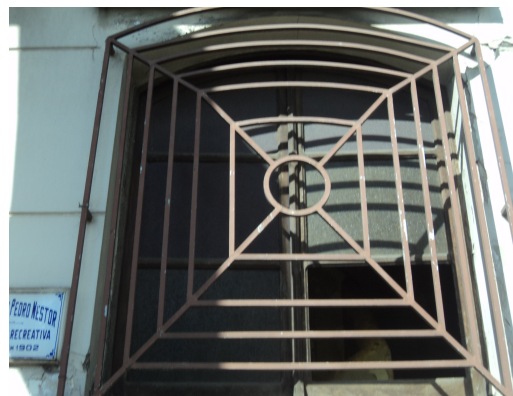
Pará de Minas - Centro Literário Pedro Nestor
Detalhe da perda do vidro(foto 16)
Imagem: Isabel Garcia-15/11/2013

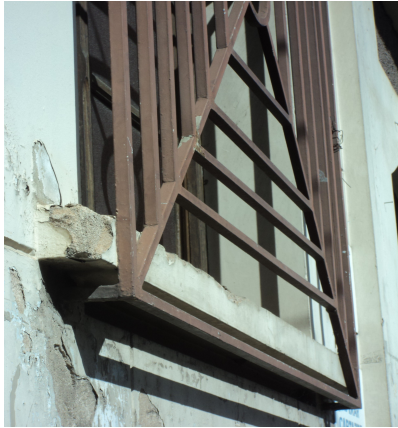
Pará de Minas - Centro Literário Pedro Nestor
Detalhe da grade da janela (foto 17)
Imagem: Isabel Garcia-15/11/2013

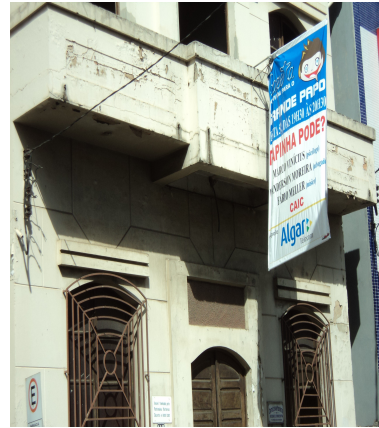
Pará de Minas - Centro Literário Pedro Nestor
Detalhe do enquadramento da porta (foto 18)
Imagem: Isabel Garcia-15/11/2013

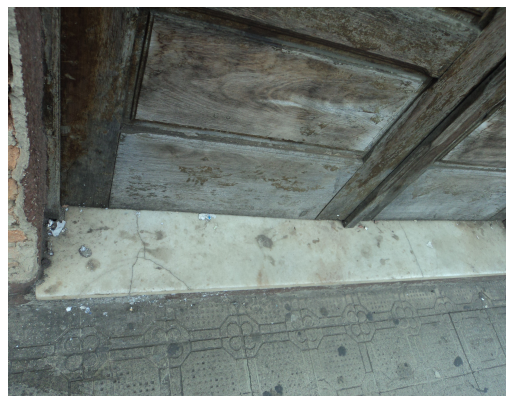
PISOS	ESTADO DE CONSERVAÇÃO		
	BOM	REGULAR	RUIM, NECESSITANDO INTERVENÇÃO
MÁRMORE (soleira)	-	50%	50%
DANOS VERIFICADOS	Observado desgaste superficial e trincas.

Pará de Minas - Centro Literário Pedro Nestor
Vista da soleira (foto 19)
Imagem: Isabel Garcia-15/11/20113

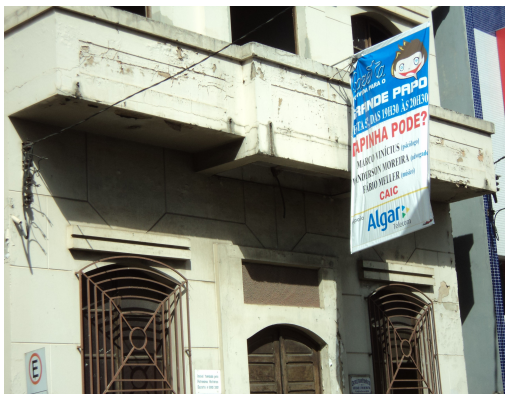
ELEMENTOS INTEGRADOS EXTERNOS	ESTADO DE CONSERVAÇÃO		
	BOM	REGULAR	RUIM, NECESSITANDO INTERVENÇÃO
BALCÃO / SACADA (alvenaria)	30%	30%	40%
DANOS VERIFICADOS	Na sacada da edificação, verificou-se a presença de manchas escuras, trincas e descamação da camada pictórica. O parapeito apresenta perdas e manchas escuras.

Pará de Minas - Centro Literário Pedro Nestor
Vista da sacada (foto 20)
Imagem: Isabel Garcia-15/11/2013

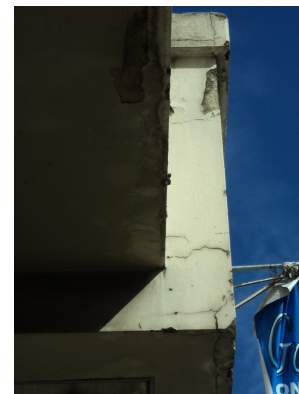
Pará de Minas - Centro Literário Pedro Nestor
Detalhe da preda de material (foto 21)
Imagem: Isabel Garcia-15/11/2013

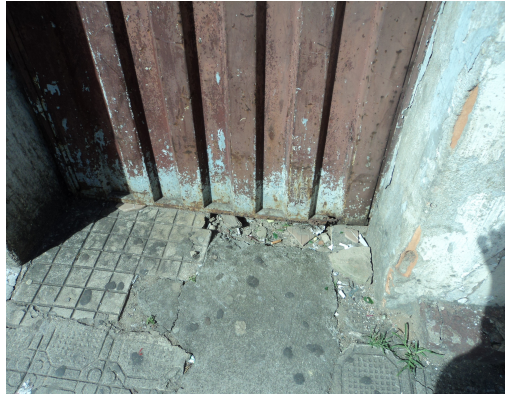
AGENCIAMENTO EXTERNO	ESTADO DE CONSERVAÇÃO		
	BOM	REGULAR	RUIM, NECESSITANDO INTERVENÇÃO
PISO (Passeio)	50%	30%	20%
DANOS VERIFICADOS	O calçamento do passeio em piso de ladrilho hidráulico apresenta perda de material e remendos em alguns pontos, desgaste superficial e sujidades.

Pará de Minas - Centro Literário Pedro Nestor
Perda e remendo do passeio (foto 22)
Imagem: Isabel Garcia-15/11/2013

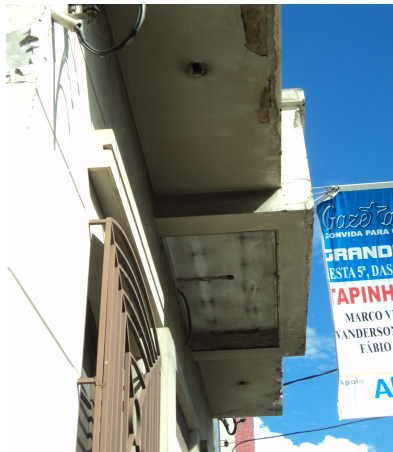
INSTALAÇÕES	ESTADO DE CONSERVAÇÃO		
	BOM	REGULAR	RUIM, NECESSITANDO INTERVENÇÃO
INSTALAÇÃO ELÉTRICA	-	40%	60%
DANOS VERIFICADOS	O edifício apresenta-se com instalações elétricas provisórias, e as luminárias foram retiradas, em função de estar sendo reformado. Atualmente as obras estão paralisadas.

Pará de Minas - Centro Literário Pedro Nestor
Retirada das luminárias (foto 23)
Imagem: Isabel Garcia-15/11/2013
