**Prefeitura Municipal de Pará de Minas/MG**

**QUADRO III**  
**LAUDOS TÉCNICOS DE ESTADO DE CONSERVAÇÃO**

**Exercício 2015**

### 2.1. Gruta Nossa Senhora de Lourdes

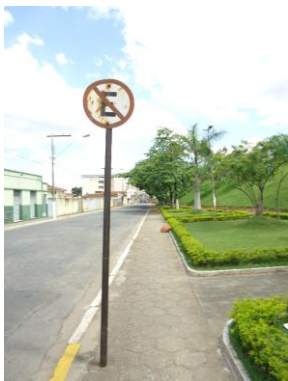
1.2 SINALIZAÇÃO		
TIPO	(X)	
PLACAS INDICATIVAS	X	<b>PADRONIZAÇÃO: SIM (X)</b> <b>NÃO (X)</b>
PLACAS TURÍSTICAS INTERPRETATIVAS	X	
PLACAS DE LOGRADOURO	X	
PLACAS DE TRÂNSITO	X	
<b>DESCRIÇÃO:</b> As placas turísticas interpretativas são de ferro fundido, pintadas de preto com texto em alto relevo. As demais placas são em chapa metálica pintadas, sustentadas em tubo metálico pintado de preto.		
<b>DANOS VERIFICADOS:</b> Observados pontos de oxidação em algumas chapas metálicas e postes.

Pará de Minas  
Gruta Nossa Senhora de Lourdes  
Placas metálicas (foto 05)  
**Imagem: Isabel Garcia-19/11/2013**

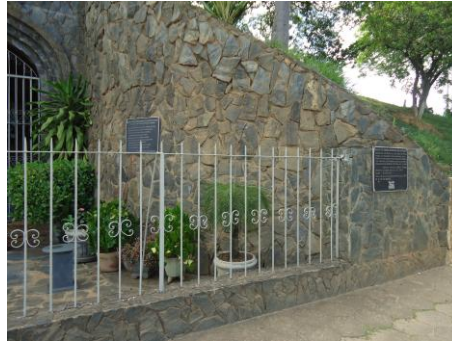
Pará de Minas  
Gruta Nossa Senhora de Lourdes  
Placas em ferro fundido (foto 07)  
**Imagem: Isabel Garcia-19/11/2013**

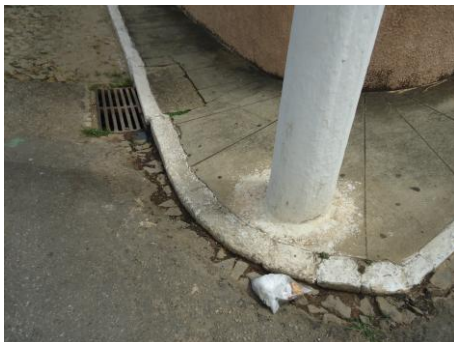
1.3 DRENAGEM PLUVIAL	ESTADO DE CONSERVAÇÃO		
	BOM (%)	REGULAR (%)	RUIM, NECESSITANDO INTERVENÇÃO(%)
	80%	20%	-
TIPO	(X)		(X)
SUPERFICIAL (Sarjeta)	X	SUBTERRÂNEA (Boca de Lobo)	X
<b>DESCRIÇÃO :</b> Sarjetas estreitas e rasas. As bocas de lobo são protegidas por grades metálicas.			
<b>DANOS VERIFICADOS:</b> Observou-se lixo acumulado nas bocas de lobo e acabamento irregular nas mesmas. Sarjeta rasa.

Pará de Minas  
Gruta Nossa Senhora de Lourdes  
Detalhe da boca de lobo ( foto 08)  
**Imagem: Isabel Garcia-19/11/2013**

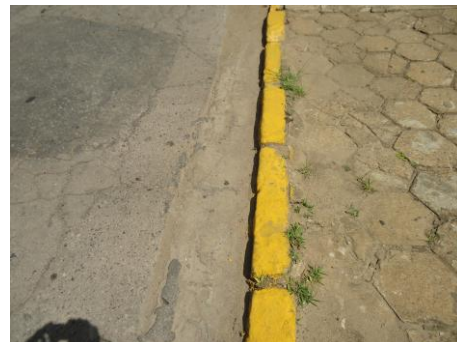
Pará de Minas  
Gruta Nossa Senhora de Lourdes  
Detalhe da sarjeta (foto 09)  
**Imagem: Isabel Garcia-19/11/2013**

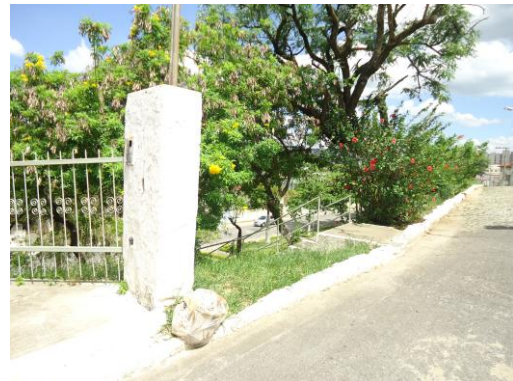
Pará de Minas  
Gruta Nossa Senhora de Lourdes  
A parte alta da praça não possui passeio (foto 13)  
**Imagem: Isabel Garcia-19/11/2013**

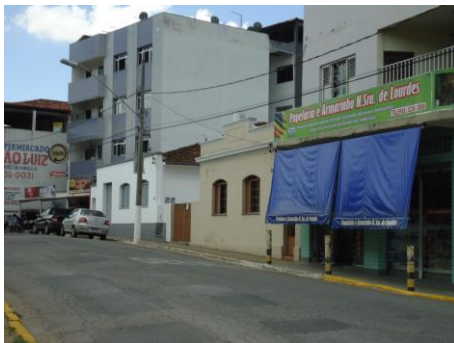
Pará de Minas  
Gruta Nossa Senhora de Lourdes  
Poluição visual (foto 16)  
**Imagem: Isabel Garcia-19/11/2013**

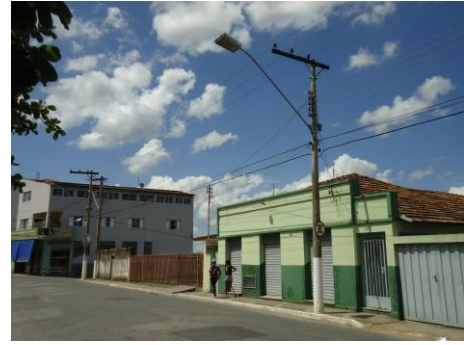
Pará de Minas  
Gruta Nossa Senhora de Lourdes  
Iluminação pública com fiação aérea (foto 21)  
**Imagem: Isabel Garcia-19/11/2013**

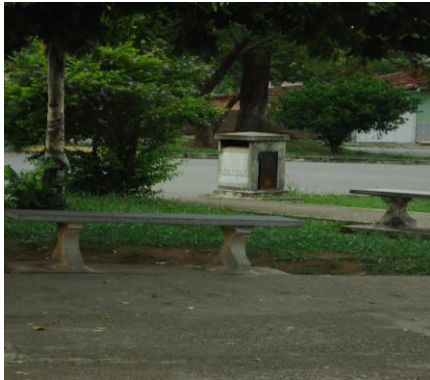
Pará de Minas  
Gruta Nossa Senhora de Lourdes  
Sujidade no mobiliário urbano (foto 22)  
**Imagem: Isabel Garcia-19/11/2013**

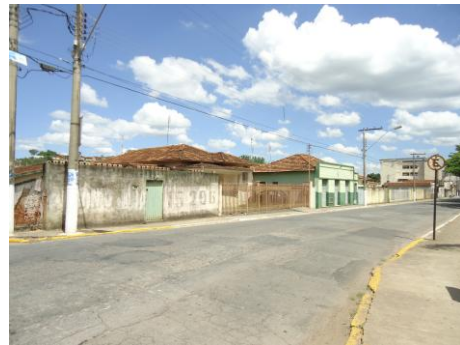
Pará de Minas  
Gruta Nossa Senhora de Lourdes  
Sujidade das edificações do entorno (foto 23 )  
**Imagem: Isabel Garcia-19/11/2013**

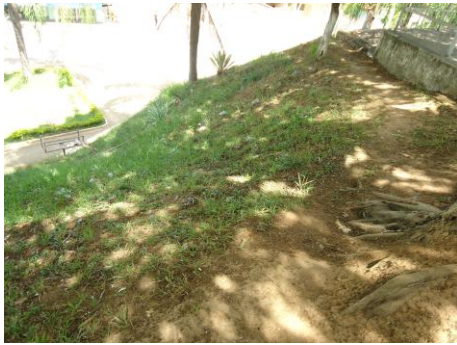
<b>3.1.4 LIXO /RESÍDUOS SÓLIDOS</b>			
<b>TIPO</b>	<b>(X)</b>		<b>(X)</b>
DOMÉSTICO	X	ACONDICIONADO	X
INDUSTRIAL		EXPOSTO	X
HOSPITALAR		OUTROS	
ENTULHO			
<b>DESCRIÇÃO:</b> Verificou-se a presença de lixo acondicionado e exposto pela praça, e lixo acondicionado no entorno			
<b>DANOS VERIFICADOS:</b> O lixo exposto causa a proliferação de insetos e má impressão do local.

Pará de Minas  
Gruta Nossa Senhora de Lourdes  
Lixo exposto (foto 24)  
**Imagem: Isabel Garcia-19/11/2013**

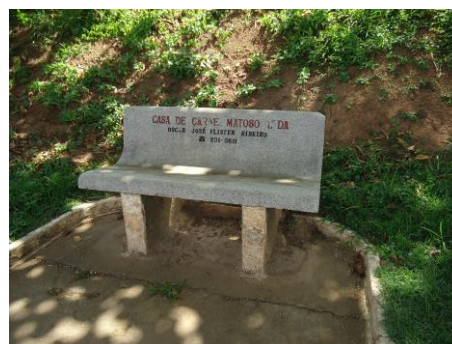
Pará de Minas  
Gruta Nossa Senhora de Lourdes  
Detalhe dos danos no piso e banco (foto 47)  
**Imagem: Isabel Garcia-19/11/2013**

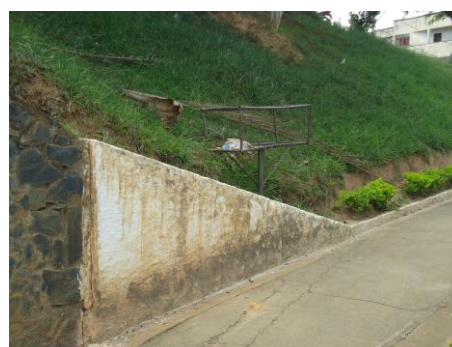
Pará de Minas  
Gruta Nossa Senhora de Lourdes  
Detalhe dos danos no arrimo (foto 49)  
**Imagem: Isabel Garcia-19/11/2013**

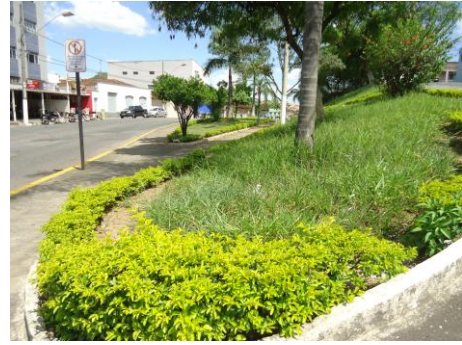
Pará de Minas  
Gruta Nossa Senhora de Lourdes  
Detalhe da falha no gramado (foto 51)  
**Imagem: Isabel Garcia-19/11/2013**

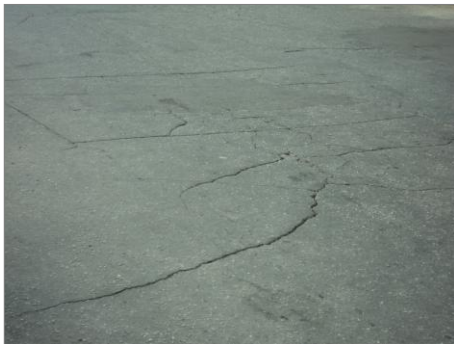
1. VIA	ESTADO DE CONSERVAÇÃO		
	BOM (%)	REGULAR (%)	RUIM, NECESSITANDO INTERVENÇÃO(%)
	90%	10%	-
<b>1.1 PAVIMENTAÇÃO DA VIA</b>			
<b>TIPO</b>	(X)	<b>PAVIMENTAÇÃO ORIGINAL</b>	
PÉ DE MOLEQUE		SIM <input type="checkbox"/> NÃO <input checked="" type="checkbox"/>	
PARALELEPÍPEDO			
BLOCO INTERTRAVADO		DATA DA MODIFICAÇÃO DA PAVIMENTAÇÃO:	
ASFALTO	X	Início da década de 1970.	
TERRENO COMPACTADO			
COBERTURA VEGETAL			
<b>DESCRIÇÃO:</b> As vias que circundam as Praças apresentam pavimentação asfáltica.			
<b>DANOS VERIFICADOS:</b> Observados pontos de fissuras e trincas no asfalto devido ao tráfego intenso de veículos.

Pças Torquato de Almeida e Francisco Torquato  
TorquatoTrincas no asfalto (foto 02)

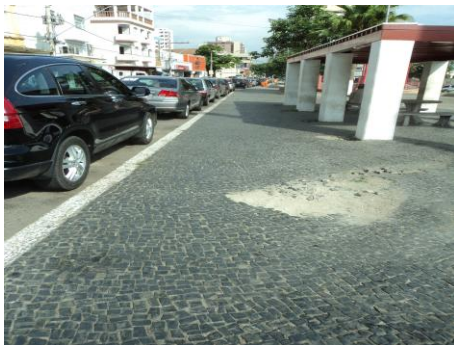
Pará de Minas  
Pças Torquato de Almeida e Francisco Torquato  
Perda de material no passeio (foto 09)  
**Imagem: Isabel Garcia-13/11/2013**

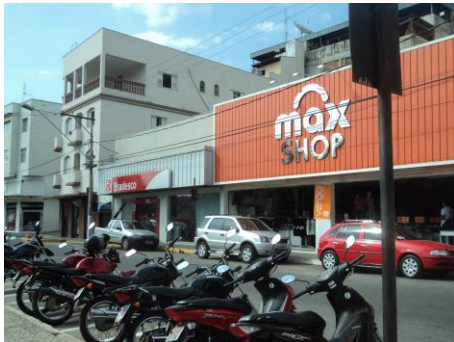
Pará de Minas  
Praças Torquato de Almeida e Francisco Torquato  
Placas de propaganda no entorno (foto 13)  
**Imagem: Isabel Garcia-13/11/2013**

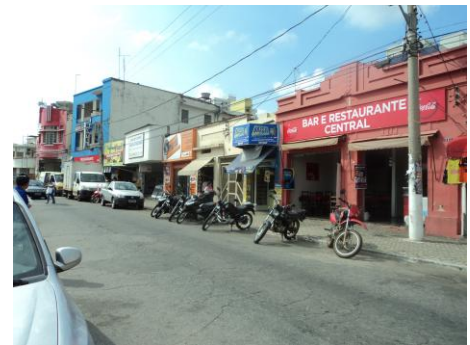
Pará de Minas  
Praças Torquato de Almeida e Francisco Torquato  
Placas de propaganda no entorno (foto 14)  
**Imagem: Isabel Garcia-13/11/2013**

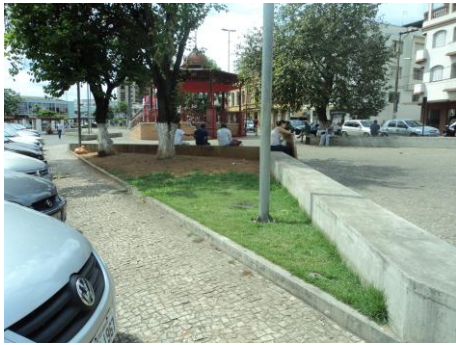
<b>DANOS VERIFICADOS:</b> Em alguns trechos a vegetação gramínea apresenta falhas. A pavimentação em pedra portuguesa apresenta pontos com perdas e remendo em cimento.		
<b>4.4 EQUIPAMENTOS E MOBILIÁRIO URBANO</b>		
<b>TIPO</b>	<b>(X)</b>	
ESTACIONAMENTO	X	
GUARITA		
SINALIZAÇÃO – PLACAS E LETREIROS	X	
INSTALAÇÃO DE APOIO		
INSTALAÇÕES SANITÁRIAS PÚBLICAS		
RECREAÇÃO	X	
CORETO	X	
BANCO	X	
LIXEIRA

Pará de Minas  
Pças Torquato de Almeida e Francisco Torquato  
Vista da falha no jardim (foto 29)  
**Imagem: Isabel Garcia-13/11/2013**

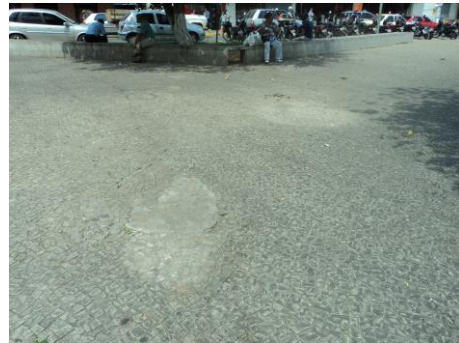
Pará de Minas  
Pças Torquato de Almeida e Francisco Torquato  
poucos bancos nas sombras de árvores (foto 38)  
Imagem: Isabel Garcia-13/11/2013
