**2.4 Edificação na Rua Delfim Moreira, nº 80. Escola Estadual Governador Valadares
(Apenas a fachada principal é tombada)**

NOME DO BEM CULTURAL: Edificação à Rua Delfim Moreira nº 80. Escola Estadual Governador Valadares.

ENDEREÇO: Edificação na Rua Delfim Moreira nº 80. Sede. Pará de Minas/MG.

DATA: 15 de novembro de 2013.

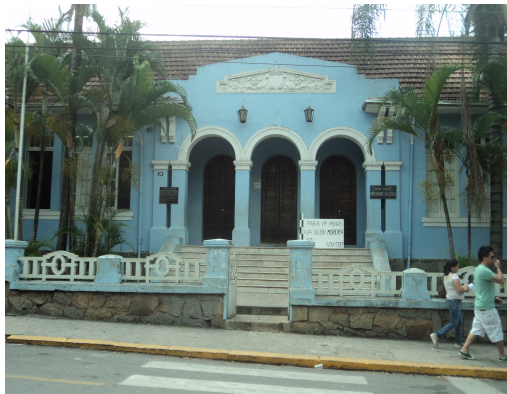
ESTRUTURA	ESTADO DE CONSERVAÇÃO		
	BOM	REGULAR	RUIM, NECESSITANDO INTERVENÇÃO
CONCRETO ARMADO (pilares e vigas)	100%	-	-
DANOS VERIFICADOS	Nenhum dano aparente foi verificado

Estrutura em arcos (foto 02)

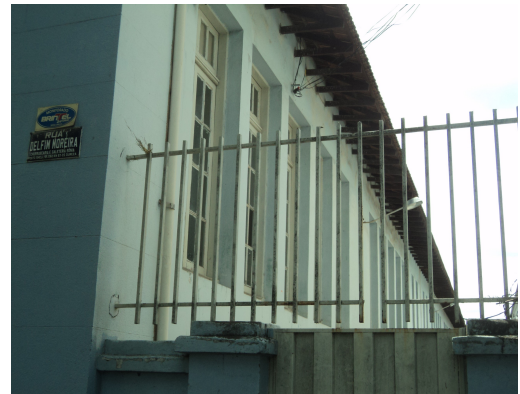
Vista do pilar e fachada direita (foto 03)

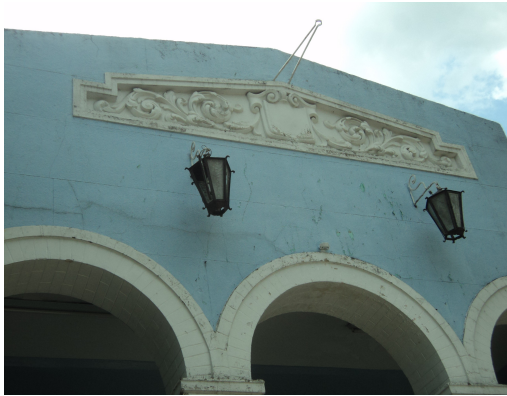
COBERTURA	ESTADO DE CONSERVAÇÃO		
	BOM	REGULAR	RUIM, NECESSITANDO INTERVENÇÃO
BEIRAL (guarda pó em madeira))	50%	30%	20%
BEIRAL (simples)	100%	-	-
BEIRAL (laje)	80%	20%	-
CALHAS, RUFOS E CONDUTORES	100%	-	-
COROAMENTO (platibanda)	90%	10%	-
ESTRUTURA (madeira)	100%	-	-
TELHADO (telhas francesas)	100%	-	-
DANOS VERIFICADOS	Verificou-se danos por infiltração de águas pluviais no beiral em laje e na platibanda, que coroa a entrada principal. O guarda pó em madeira apresenta, ressecamento, trincas e descolamento da pintura.

Pará de Minas - E. E. Governador Valadares
Detalhe platibanda (foto 04)
Imagem: Isabel Garcia-12/11/2013

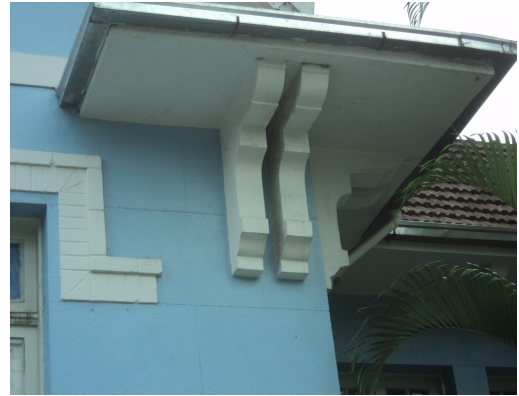
Pará de Minas - E. E. Governador Valadares
Detalhe das telhas, calhas e beiral (foto 05)
Imagem: Isabel Garcia-12/11/2013

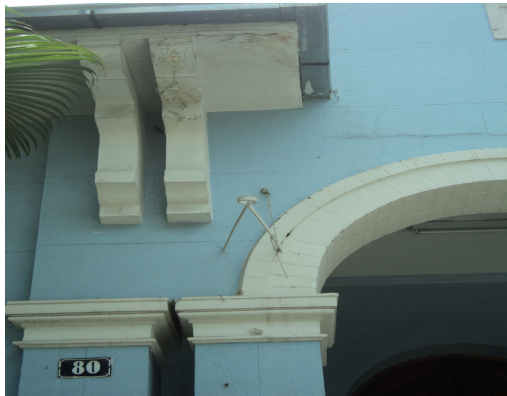
Pará de Minas - E. E. Governador Valadares
Infiltração no beiral em laje (foto 06)
Imagem: Isabel Garcia-12/11/2013

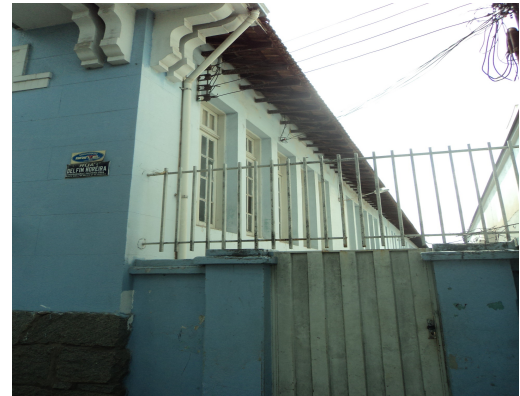
Pará de Minas - E. E. Governador Valadares
Detalhe beiral simples (foto 07)
Imagem: Isabel Garcia-12/11/2013

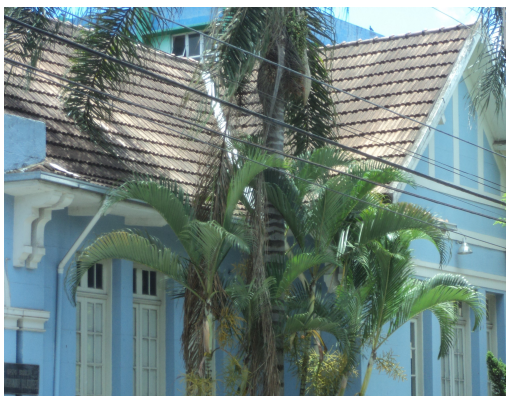
Pará de Minas - E. E. Governador Valadares
Vista do telhado (foto 08)
Imagem: Isabel Garcia-12/11/2013

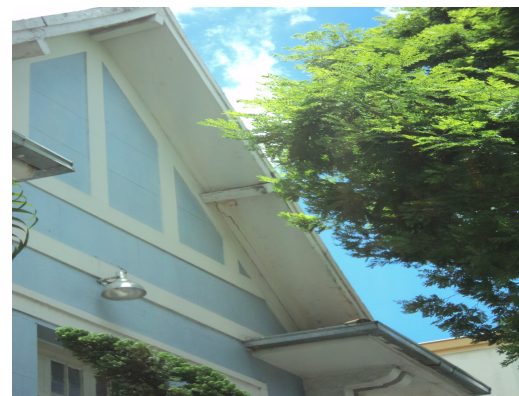
Pará de Minas - E. E. Governador Valadares
Detalhe beiral –guarda pó em madeira (09)
Imagem: Isabel Garcia-12/11/2013

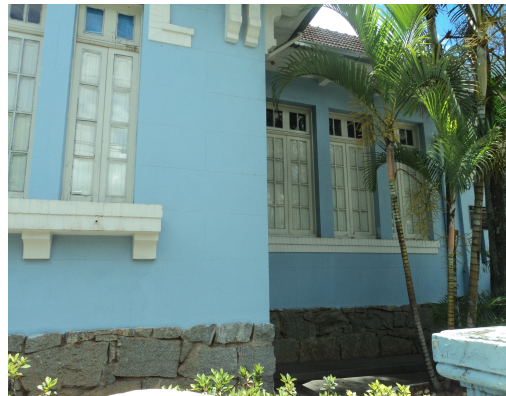
ALVENARIAS	ESTADO DE CONSERVAÇÃO		
	BOM	REGULAR	RUIM, NECESSITANDO INTERVENÇÃO
TIJOLOS	100%	-	-
DANOS VERIFICADOS	Nenhum dano aparente verificado.

Pará de Minas - E. E. Governador Valadares
Vista da alvenaria em bom estado (foto10)
Imagem: Isabel Garcia-12/11/2013

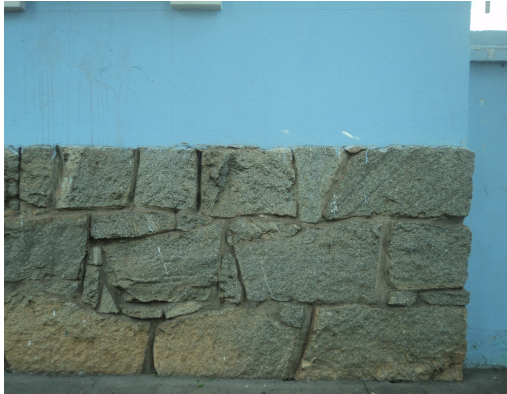
REVESTIMENTO	ESTADO DE CONSERVAÇÃO		
	BOM	REGULAR	RUIM, NECESSITANDO INTERVENÇÃO
PINTURA EXTERNA (à base de água)	60%	35%	5%
REBOCO	80%	10%	10%
ELEMENTOS ARTÍSTICOS APLICADOS	70%	15%	15%
PEDRA	95%	5%	-
DANOS VERIFICADOS	No reboco e nos elementos artísticos aplicados verifica-se perda de material, manchas escuras de umidade, sujidades e fissuras. A pintura externa apresenta muitos pontos de descolamento da camada pictórica, sujidades e manchas escuras de umidade. O revestimento em pedra apresenta em alguns locais sujidade.

Pará de Minas - E. E. Governador Valadares
Pintura e revestimento com sujidades(foto11)
Imagem: Isabel Garcia-12/11/2013

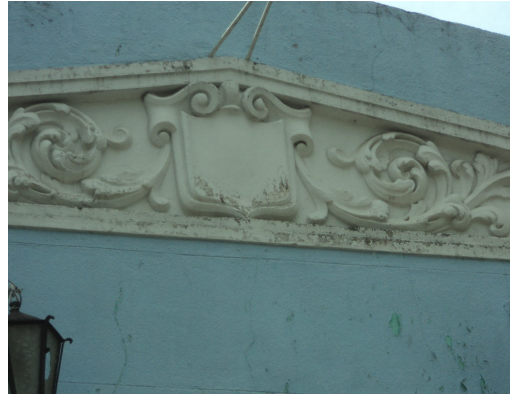
Pará de Minas - E. E. Governador Valadares
Detalhe de elemento artístico (foto 12)
Imagem: Isabel Garcia-12/11/2013

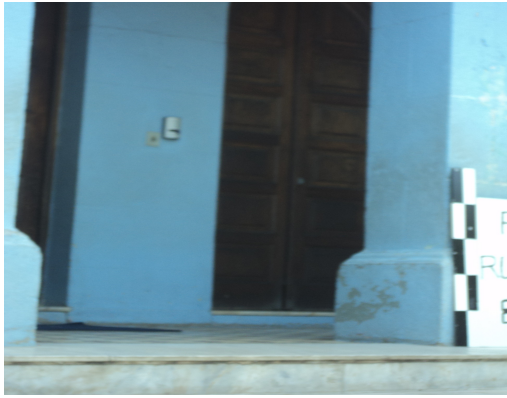
Pará de Minas - E. E. Governador Valadares
Descolamento da pintura (foto 13)
Imagem: Isabel Garcia-12/11/2013

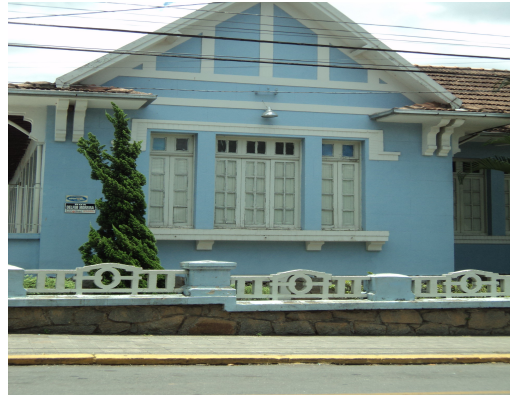
Pará de Minas - E. E. Governador Valadares
Detalhe pintura externa. (foto 14)
Imagem: Isabel Garcia-12/11/2013

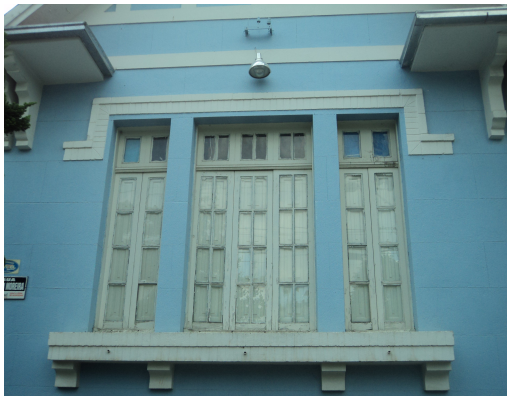
DANOS VERIFICADOS	<p>O enquadramento e os elementos artísticos aplicados apresentam fissuras em alguns pontos da massa, e perda de material.</p> <p>Na porta e nas janelas de madeira verifica-se alguns pontos de perda de material, trincas, ressecamento, descolamento da pintura e sujidades.</p> <p>Na grade de ferro fundido observa-se pontos de oxidação.</p>
-------------------	---

Pará de Minas - E. E. Governador Valadares
Elemento Artístico (foto15)
Imagem: Isabel Garcia-12/11/2013

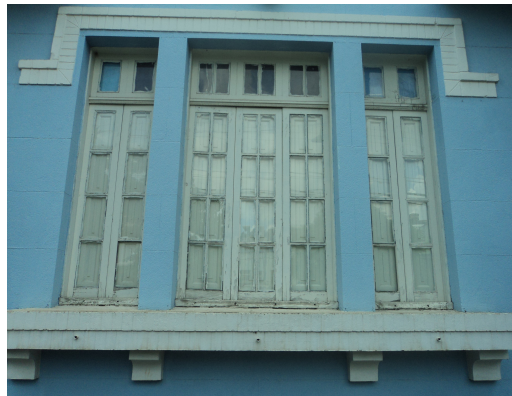
Pará de Minas - E. E. Governador Valadares Vista do
Detalhe da janela com descolamento da pintura(foto16)
Imagem: Isabel Garcia-12/11/2013

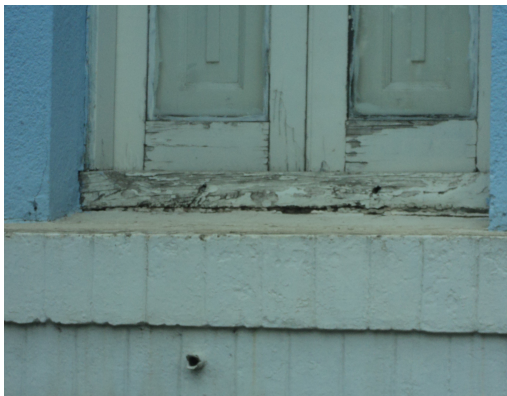
Pará de Minas - E. E. Governador Valadares
Detalhe da janela (foto17)
Imagem: Isabel Garcia-12/11/2013

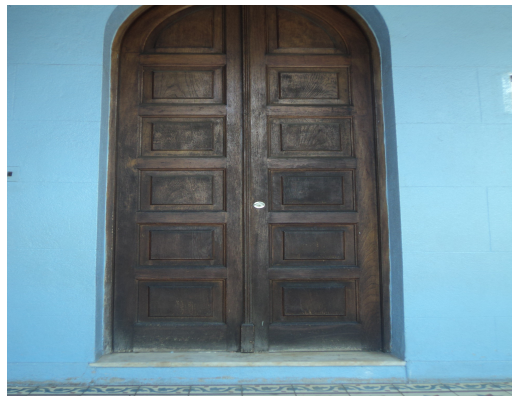
Pará de Minas - E. E. Governador Valadares
Vista da porta (foto18)
Imagem: Isabel Garcia-12/11/2013

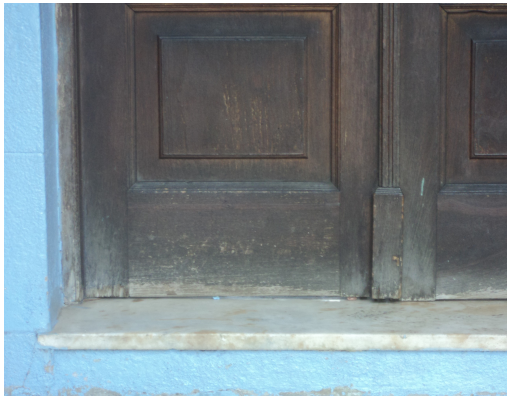
Pará de Minas - E. E. Governador Valadares
Detalhe da porta (foto19)
Imagem: Isabel Garcia-12/11/2013

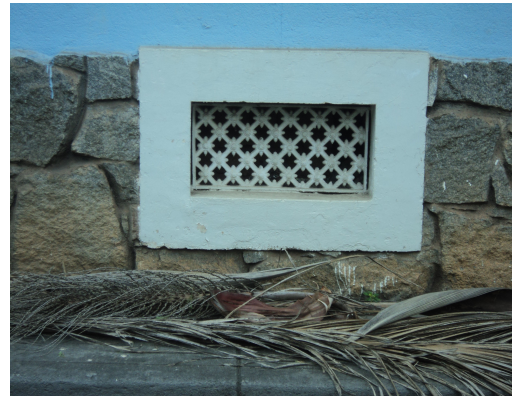
Pará de Minas - E. E. Governador Valadares
Detalhe da grade metálica (foto 20)
Imagem: Isabel Garcia-12/11/2013

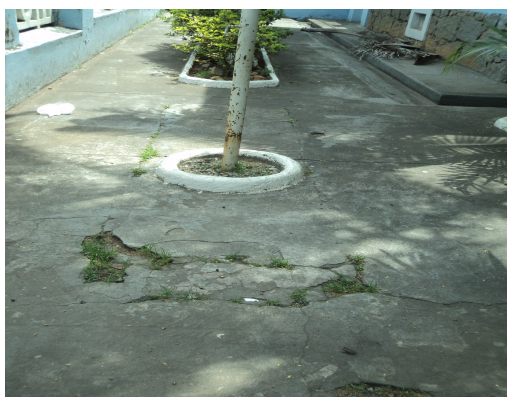
PISOS	ESTADO DE CONSERVAÇÃO		
	BOM	REGULAR	RUIM, NECESSITANDO INTERVENÇÃO
LADRILHO HIDRÁULICO (varanda)	90%	10%	-
LADRILHO HIDRÁULICO (em frente a escada)	80%	20%	-
CIMENTADO	60%	20%	20%
DANOS VERIFICADOS	Observado no ladrilho hidráulico desgaste superficial e sujeidade devido ao uso,tanto em frente a escada, quanto na varanda.Já o piso cimentado,em frente a edificação, apresenta perda de material,com vegetação nascendo no local, trincas e manchas escuras de umidade,em vários pontos.

Pará de Minas - E. E. Governador Valadares
Piso cimentado (foto 21)
Imagem: Isabel Garcia-12/11/2013

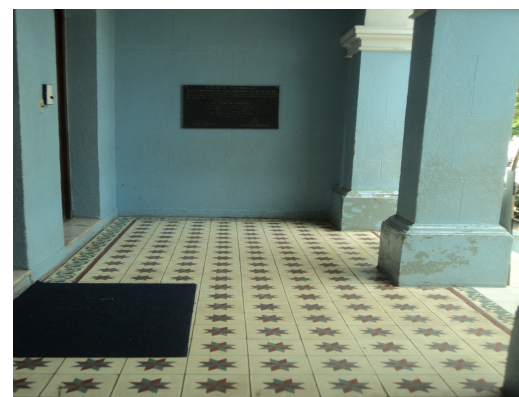
Pará de Minas - E. E. Governador Valadares
Ladrilho hidráulico na varanda(foto 22)
Imagem: Isabel Garcia-12/11/2013

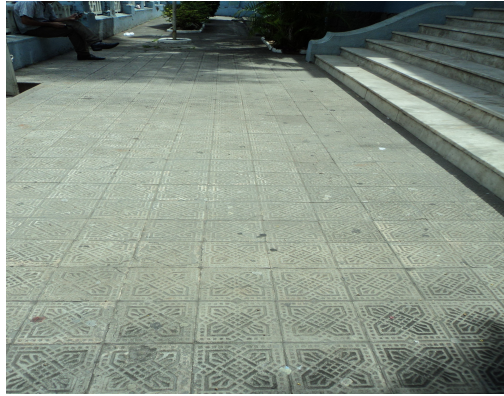
Ladrilho hidráulico externo (foto 23)

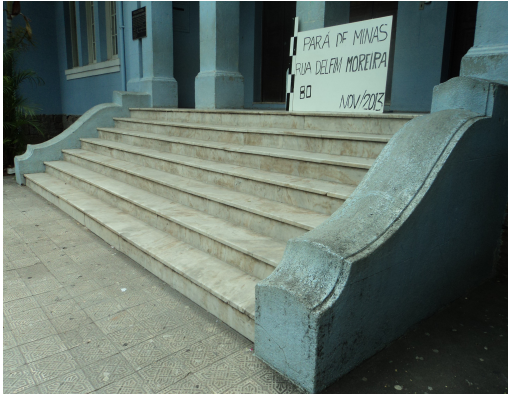
FORROS	ESTADO DE CONSERVAÇÃO		
	BOM	REGULAR	RUIM, NECESSITANDO INTERVENÇÃO
LAJE (VARANDA)	100%	-	-
DANOS VERIFICADOS	Nenhum dano aparente foi verificado.		
ELEMENTOS INTEGRADOS EXTERNOS	ESTADO DE CONSERVAÇÃO		
	BOM	REGULAR	RUIM, NECESSITANDO INTERVENÇÃO
ESCADA (mármore)	90%	10%	-
VARANDA FRONTAL	100%	-	-
MUROS LATERAIS	70%	30%	
DANOS VERIFICADOS	Verificado no mármore da escada desgaste superficial, devido ao uso, trincas e sujidades. Os muros laterais apresentam manchas escuras de infiltrações, e desprendimento da pintura.

Pará de Minas - E. E. Governador Valadares
Escada em mármore (foto 24)
Imagem: Isabel Garcia-12/11/2013

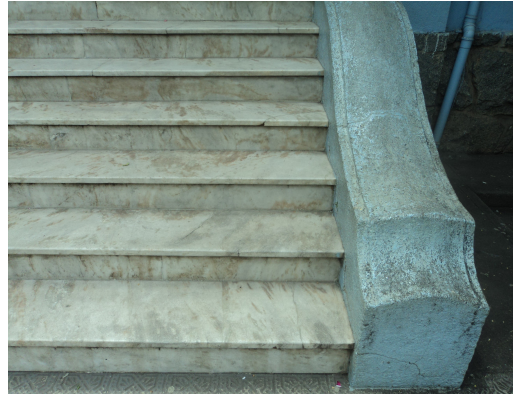
Pará de Minas - E. E. Governador Valadares
Detalhe trincas e perda de material(foto 25)
Imagem: Isabel Garcia-12/11/2013

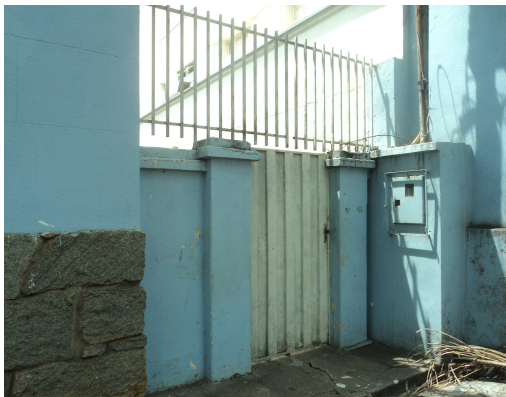
Pará de Minas - E. E. Governador Valadares
Muro lateral direito (foto 26)
Imagem: Isabel Garcia-12/11/2013

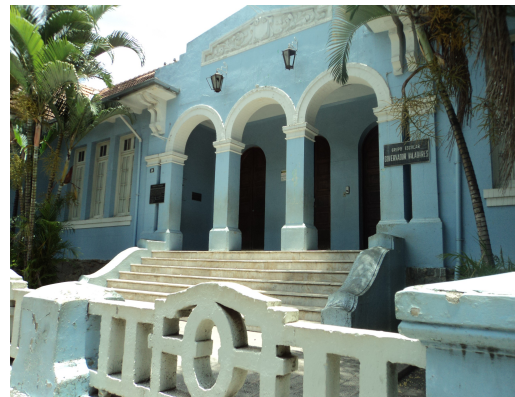
Pará de Minas - E. E. Governador Valadares
Varanda(foto 27)
Imagem: Isabel Garcia-12/11/2013

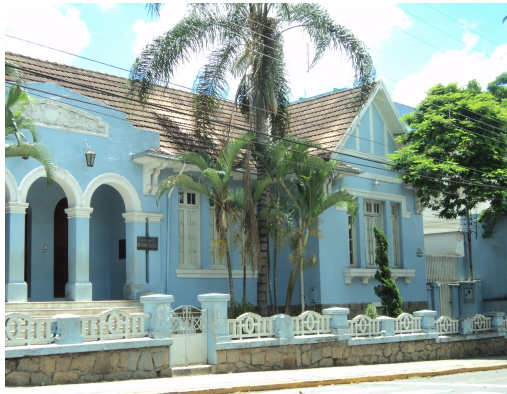
AGENCIAMENTO EXTERNO	ESTADO DE CONSERVAÇÃO		
	BOM	REGULAR	RUIM, NECESSITANDO INTERVENÇÃO
JARDIM FRONTAL	80%	20	-
PORTÃO METÁLICO	50%	45%	5%
GRADIL	50%	30%	20%
DANOS VERIFICADOS	Verificado no gradil pontos de perda do reboco ,manchas escuras de infiltrações ,trincas e descolamento da camada pictórica.O portão metálico apresenta pontos com ferrugem e descolamento da pintura.O jardim apresenta falhas e mato,na vegetação rasteira.

Pará de Minas - E. E. Governador Valadares
Vista das árvores e gradil (foto 28)
Imagem: Isabel Garcia-12/11/2

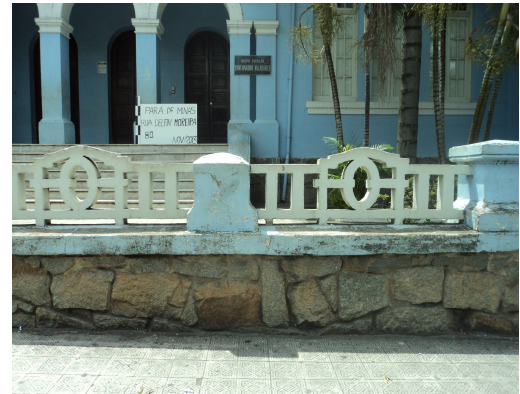
Pará de Minas - E. E. Governador Valadares
Detalhe gradil na fachada (foto 29)
Imagem: Isabel Garcia-12/11/2013

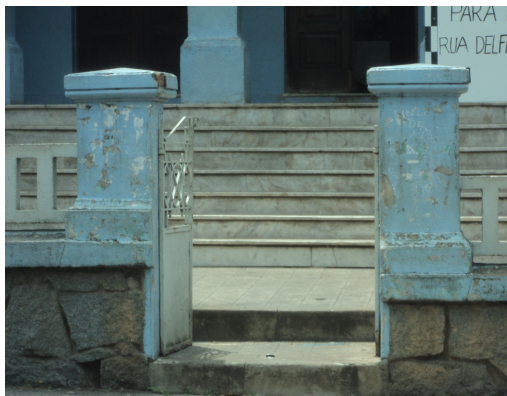
Pará de Minas - E. E. Governador Valadares
Detalhe da perda de material e pintura (foto30)
Imagem: Isabel Garcia-12/11/2013

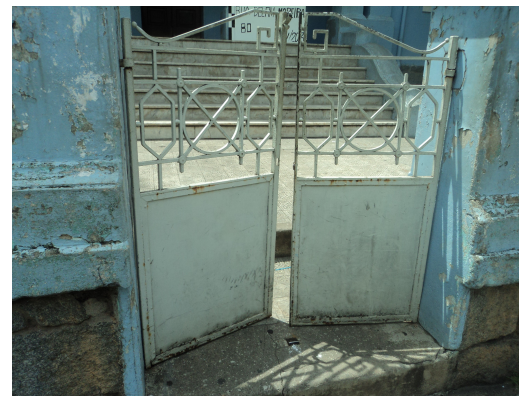
Pará de Minas - E. E. Governador Valadares
Portão metálico na fachada (foto31)
Imagem: Isabel Garcia-12/11/2013
