QUADRO III
LAUDOS TÉCNICOS DE ESTADO DE CONSERVAÇÃO

Exercício 2015

2.1. Edificação à Praça Torquato de Almeida nº 22. Escola Estadual Torquato de Almeida

NOME DO BEM CULTURAL: Edificação à Praça Torquato de Almeida nº 22. Escola Estadual Torquato de Almeida.

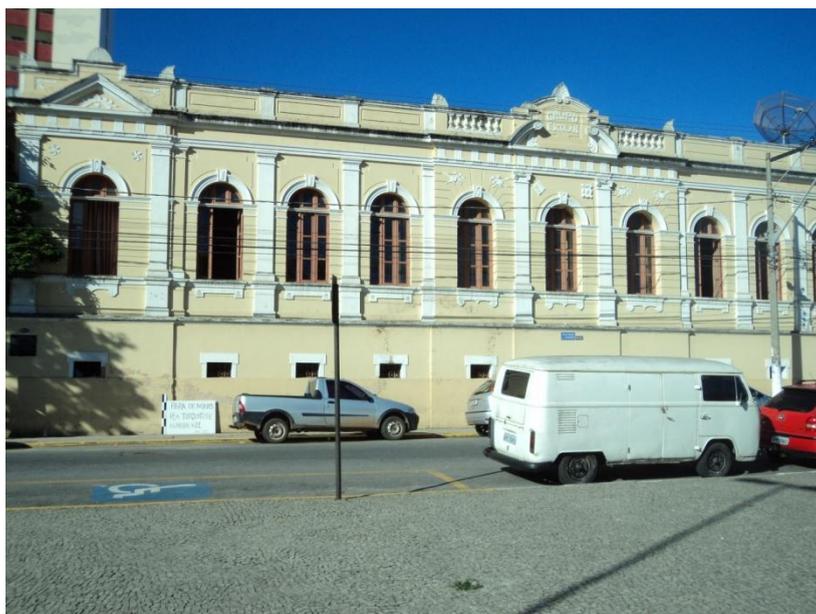
Pará de Minas – Escola Estadual Torquato de Almeida
Vista frontal (foto 01)

ESTRUTURA	ESTADO DE CONSERVAÇÃO		
	BOM	REGULAR	RUIM, NECESSITANDO INTERVENÇÃO
CONCRETO ARMADO (pilares e vigas)	100%	-	-
A estrutura em concreto da edificação apresenta-se em bom estado de conservação.

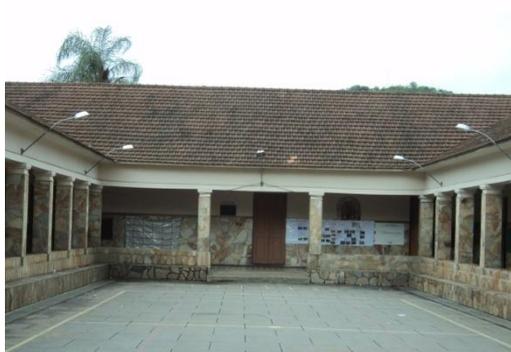
COBERTURA	ESTADO DE CONSERVAÇÃO		
	BOM	REGULAR	RUIM, NECESSITANDO INTERVENÇÃO
BEIRAL (laje)	80%	15%	5%
CALHAS, RUFOS E CONDUTORES	95%	5%	-
COROAMENTO (platibanda)	80%	20%	-
ESTRUTURA (madeira)	100%	-	-
TELHADO (telhas francesas)	100%	-	-
DANOS VERIFICADOS	Em geral, a cobertura da escola apresenta bom estado de conservação. Foram observadas algumas manchas escuras nos relevos dos ornamentos, manchas de umidade, trincas e desprendimento de partes da camada pictórica.

Pará de Minas – Escola Estadual Torquato de Almeida
Vista do telhado em bom estado de conservação (foto 03)
Imagem: Rangele Lúcia de Faria – 26/11/2013

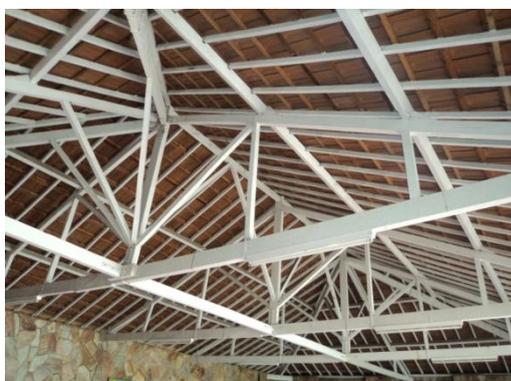
Pará de Minas – Escola Estadual Torquato de Almeida
Vista parcial da estrutura do telhado (foto 05)
Imagem: Rangele Lúcia de Faria – 26/11/2013

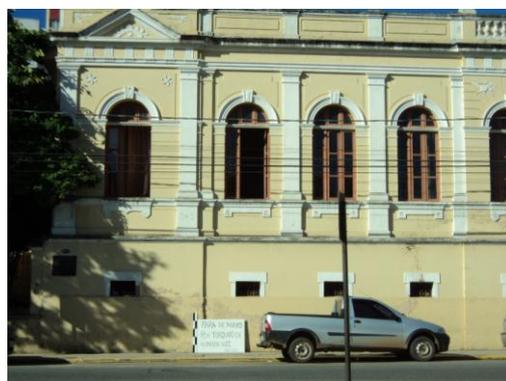
Pará de Minas – Escola Estadual Torquato de Almeida
Vista da platibanda com manchas escuras (foto 06)
Imagem: Rangele Lúcia de Faria – 26/11/2013

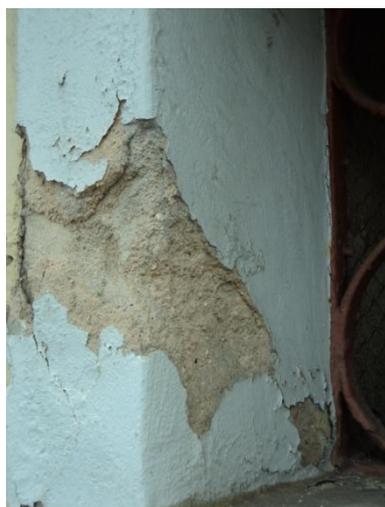
ALVENARIAS	ESTADO DE CONSERVAÇÃO		
	BOM	REGULAR	RUIM, NECESSITANDO INTERVENÇÃO
TIJOLOS	80%	10%	10%
ELEMENTOS ARTÍSTICOS APLICADOS	80%	10%	10%
DANOS VERIFICADOS	Em geral, as alvenarias de tijolo estão em bom estado. Há alguns pontos com pequenas trincas e fissuras nas paredes no interior do imóvel, mas não comprometem a estrutura. Outros problemas identificados se referem apenas aos revestimentos localizados na fachada frontal, os elementos artísticos em argamassa aplicados na alvenaria apresentam sujidades e manchas escuras nas saliências, mas estão em bom estado de conservação.

Pará de Minas – Escola Estadual Torquato de Almeida
Vista da alvenaria com perdas do material (foto 07)
Imagem: Rangele Lúcia de Faria – 26/11/2013

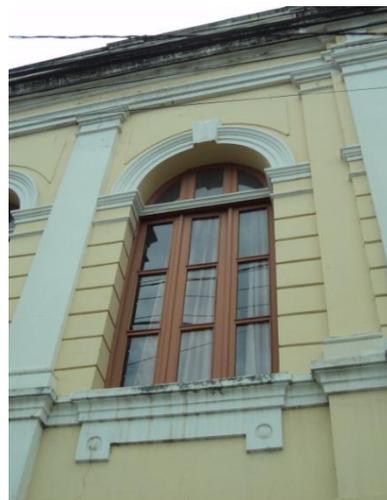
Pará de Minas – Escola Estadual Torquato de Almeida
Vista da alvenaria em bom estado (foto 08)
Imagem: Rangele Lúcia de Faria – 26/11/2013

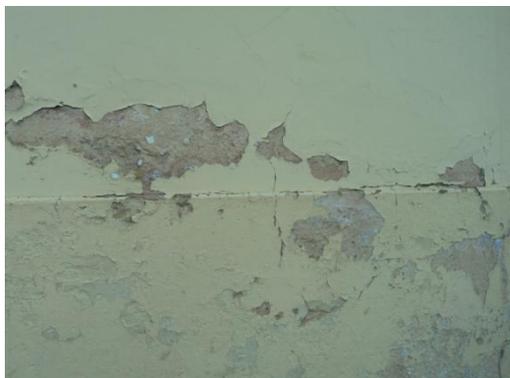
REVESTIMENTO	ESTADO DE CONSERVAÇÃO		
	BOM	REGULAR	RUIM, NECESSITANDO INTERVENÇÃO
PINTURA EXTERNA	75%	10%	15%
PINTURA INTERNA	75%	10%	15%
REBOCO	80%	10%	10%
PEDRA (são tome)	90%	10%	-
CERÂMICA	90%	10%	-
DANOS VERIFICADOS	As paredes externas apresentam manchas de umidade, desbotamento da cor, descolamento da camada pictórica e sujidades na pintura, consequências da ação de intempéries. Há trechos onde a alvenaria está aparente devido a desgastes e danos no revestimento. As paredes internas de modo geral estão bem conservadas. As cerâmicas que revestem as paredes das áreas molhadas estão em boas condições. O revestimento em pedra São Tomé, presente nos pilares do pátio interno e nas alvenarias de alguns espaços, está muito bem conservado, porém algumas se soltaram. O reboco possui trechos com desgaste do material e até perdas.

Pará de Minas – Escola Estadual Torquato de Almeida
Detalhe do revestimento com perda da camada pictórica (foto 09)
Imagem: Rangele Lúcia de Faria – 26/11/2013

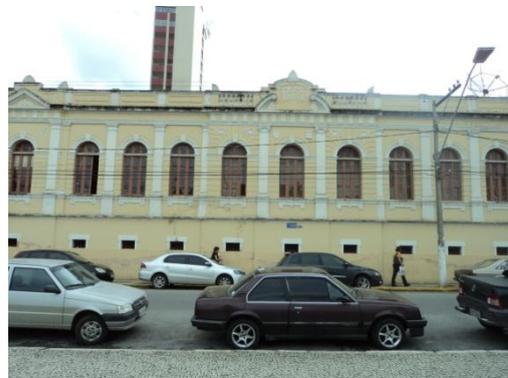
Pará de Minas – Escola Estadual Torquato de Almeida
Vista da fachada com manchas de umidade (foto 10)
Imagem: Rangele Lúcia de Faria – 26/11/2013

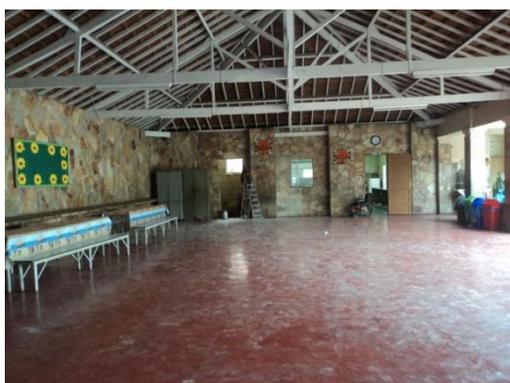
Pará de Minas – Escola Estadual Torquato de Almeida
Vista interna da alvenaria em bom estado (foto 04)
Imagem: Rangele Lúcia de Faria – 26/11/2013

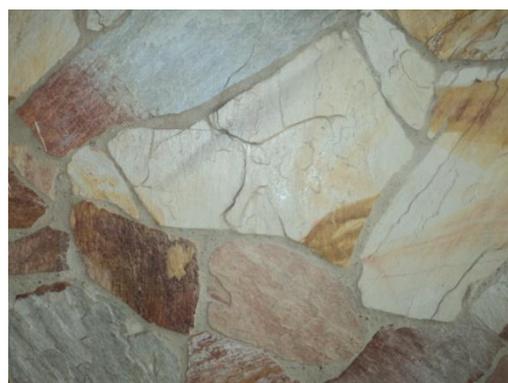
Pará de Minas – Escola Estadual Torquato de Almeida
Detalhe da pedra são Tomé em bom estado (foto 11)
Imagem: Rangele Lúcia de Faria – 26/11/2013

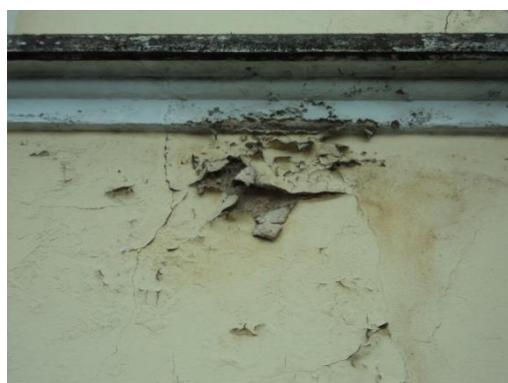
Pará de Minas – Escola Estadual Torquato de Almeida
Vista fachada com desprendimento da camada pictórica (foto 12)
Imagem: Rangele Lúcia de Faria – 26/11/2013

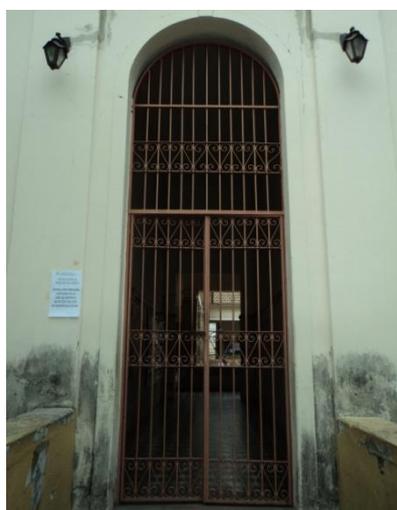
Pará de Minas – Escola Estadual Torquato de Almeida
Portão externo (foto 13)
Imagem: Rangele Lúcia de Faria – 26/11/2013

VÃOS E VEDAÇÕES	ESTADO DE CONSERVAÇÃO ²⁹		
	BOM	REGULAR	RUIM, NECESSITANDO INTERVENÇÃO
ENQUADRAMENTOS (massa)	85%	10%	5%
JANELAS	90%	10%	-
PORTAS	70%	10%	20%
FERRAGENS	80%	10%	10%
OUTROS (grade metálica)	90%	10%	-
DANOS VERIFICADOS	O enquadramento em argamassa se apresenta em bom estado, apenas com manchas escuras de sujidades e alguns pequenos pontos de perda de material. As janelas e as grades metálicas estão em bom estado de conservação. As portas de madeira de modo geral, estão bem conservadas, apresentando apenas partes com perda de material pictórico e ressecamento da madeira. As ferragens das esquadrias de algumas portas estão danificadas.

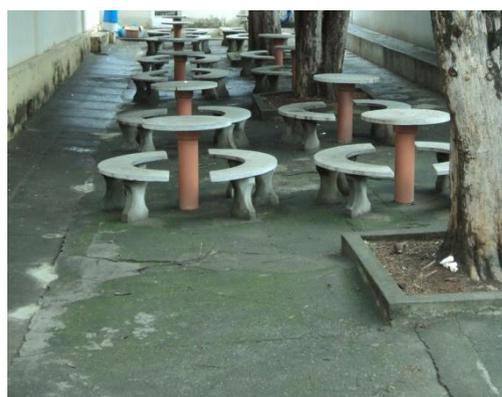
PISOS	ESTADO DE CONSERVAÇÃO		
	BOM	REGULAR	RUIM, NECESSITANDO INTERVENÇÃO
CERÂMICA	90%	10%	-
LADRILHO HIDRÁULICO	90%	10%	-
MADEIRA (assoalho)	85%	10%	5%
MADEIRA (taco)	95%	5%	-
CIMENTO LISO (vermelho)	90%	10%	-
CIMENTO GROSSO	60%	20%	20%
DANOS VERIFICADOS	De modo geral os pisos estão bem conservados. Os danos encontrados foram peças lascadas ou faltantes no ladrilho hidráulico; desgaste superficial e algumas manchas no piso de madeira; manchas escuras, trincas e perda do material no piso cimentado liso (vermelhão); trincas, perdas de material e irregularidades no piso cimentado grosso.

Pará de Minas – Escola Estadual Torquato de Almeida
Vista do piso cimentado externo com trincas (foto 16)
Imagem: Rangele Lúcia de Faria – 26/11/2013

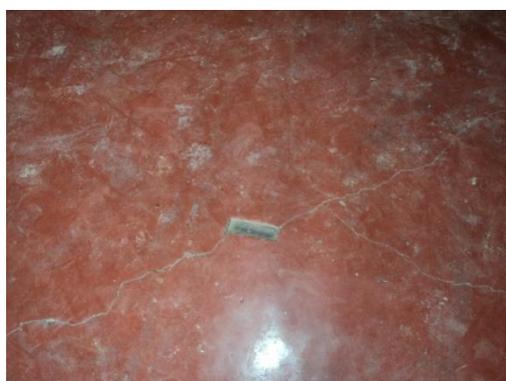
Pará de Minas – Escola Estadual Torquato de Almeida
Vista do piso cimentado liso com fissuras e perda do material (foto 17)
Imagem: Rangele Lúcia de Faria – 26/11/2013

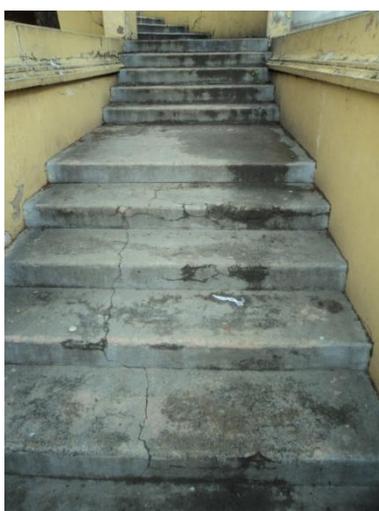
Pará de Minas – Escola Estadual Torquato de Almeida
Escada externa (foto 18)
Imagem: Rangele Lúcia de Faria – 26/11/2013

ELEMENTOS INTEGRADOS EXTERNOS	ESTADO DE CONSERVAÇÃO		
	BOM	REGULAR	RUIM, NECESSITANDO INTERVENÇÃO
ESCADA EXTERNAS	50%	20%	30%
DANOS VERIFICADOS	As escadas externas de piso cimentado apresenta desgaste e sujidades na camada pictórica pictórica em função da exposição dos materiais à ação das intempéries, trincas e fissuras nos revestimentos do guarda-corpo.

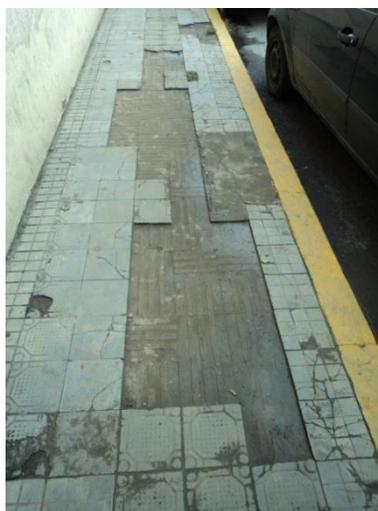
AGENCIAMENTO EXTERNO	ESTADO DE CONSERVAÇÃO		
	BOM	REGULAR	RUIM, NECESSITANDO INTERVENÇÃO
MOBILIÁRIO (lixeiras, bancos, mesas)	85%	15%	-
PÁTIOS	80%	10%	10%
PORTÃO METÁLICO	85%	10%	5%
MUROS	50%	20%	30%
DANOS VERIFICADOS	O portão metálico de acesso principal apresenta alguns pontos de oxidação e desbotamento da camada pictórica em função da exposição dos materiais à ação das intempéries. O mobiliário presente nas áreas externas apresenta bom estado de conservação. O pátio interno está bem conservado, apenas com trincas. O muro lateral passou recentemente por reforma e há grande perda de material no muro frontal. O piso do passeio apresenta diversas trincas e perda do material.

Pará de Minas – Escola Estadual Torquato de Almeida
Vista do passeio externo com perdas do material (foto 19)
Imagem: Rangele Lúcia de Faria – 26/11/2013

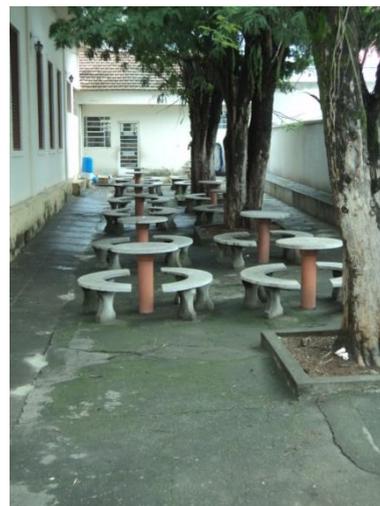
Pará de Minas – Escola Estadual Torquato de Almeida
Área de mesas externa em bom estado (foto 21)
Imagem: Rangele Lúcia de Faria – 26/11/2013

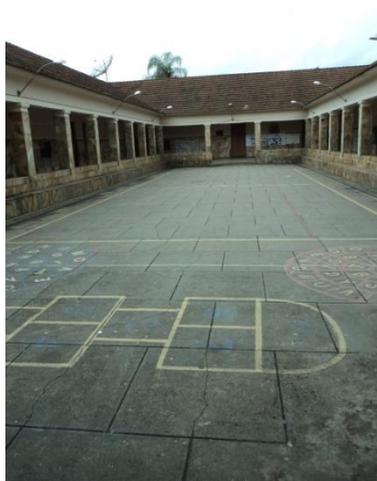
Pará de Minas – Escola Estadual Torquato de Almeida
Pátio interno bem conservado, apenas com trincas (foto 22)
Imagem: Rangele Lúcia de Faria – 26/11/2013

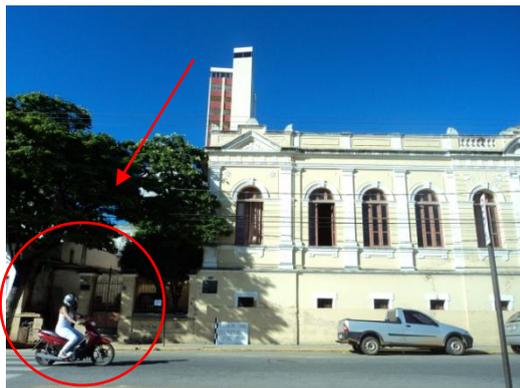
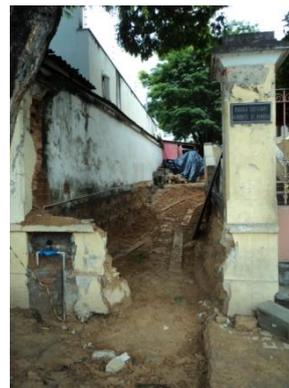
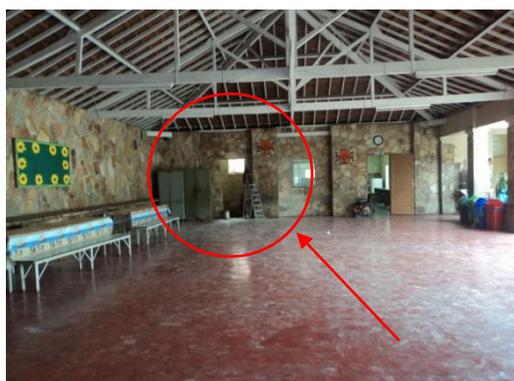
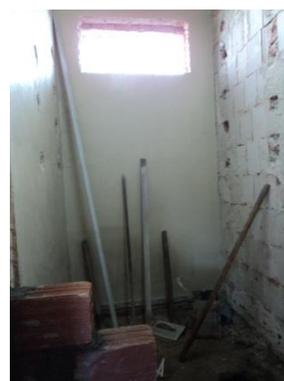
Pará de Minas – Escola Estadual Torquato de Almeida
Vista da intervenção na Facha frontal(foto 26)
Imagem: Rangele Lúcia de Faria – 26/11/2013

Pará de Minas – Escola Estadual Torquato de Almeida
Vista da intervenção onde irá construir a rampa(foto 27)
Imagem: Rangele Lúcia de Faria – 26/11/2013

Pará de Minas – Escola Estadual Torquato de Almeida
Vista do pátio, onde será construído o banheiro(foto 28)
Imagem: Rangele Lúcia de Faria – 26/11/2013

Pará de Minas – Escola Estadual Torquato de Almeida
Vista da construção do banheiro(foto 29)
Imagem: Rangele Lúcia de Faria – 26/11/2013

As intervenções que serão realizadas são a adaptação da edificação as normas de acessibilidade aos portadores de necessidades especiais. São elas a reforma do banheiro e construção de rampa.
