2.2 Edificação à Praça Afonso Pena nº15. Fórum Desembargador Pedro Nestor.

RESPONSÁVEL TÉCNICO: Isabel Christina Garcia Neto CAU: A8995-8

DATA: 12 de novembro de 2013.

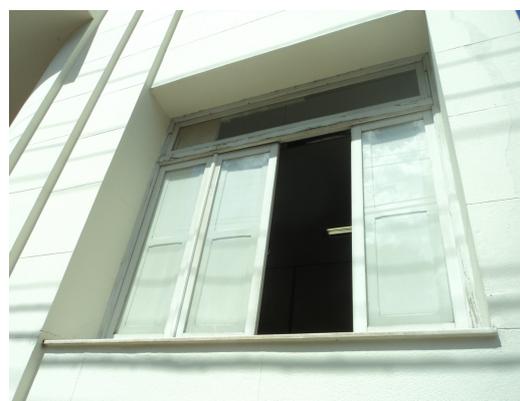
REVESTIMENTO	ESTADO DE CONSERVAÇÃO		
	BOM	REGULAR	RUIM, NECESSITANDO INTERVENÇÃO
PINTURA EXTERNA (à base de água)	95%	5%	-
PINTURA INTERNA (à base de água)	100%	-	-
REBOCO	95%	5%	-
PEDRA EXTERNA	100%	-	-
DANOS VERIFICADOS	Verificadas manchas devido às intempéries na pintura externa e pequenas fissuras no reboco.

Pará de Minas - Fórum Desembargador Pedro Nestor
Pintura externa (foto 08)
Imagem: Isabel Garcia-11/11/2013

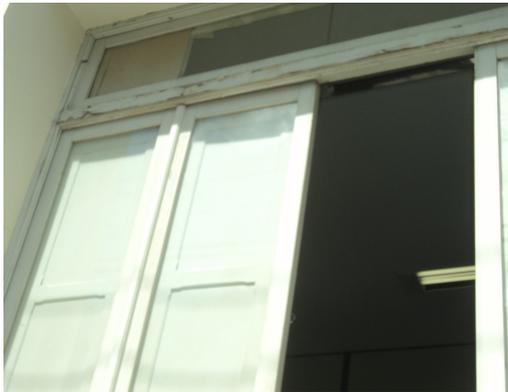
VÃOS E VEDAÇÕES	ESTADO DE CONSERVAÇÃO		
	BOM	REGULAR	RUIM, NECESSITANDO INTERVENÇÃO
ENQUADRAMENTOS (massa)	95%	-	5%
JANELAS (Madeira e vidro)	80%	20%	-
JANELAS E GRADES METÁLICAS	100%	-	-
PORTÃO METÁLICO	80%	20%	-
PORTAS INTERNAS (Madeira e vidro)	90%	10%	-
DANOS VERIFICADOS	Verificado, em alguns pontos, desprendimento do material no enquadramento. Ressecamento e descolamento da camada pictórica nas janelas de madeira. No portão metálico observados pontos de corrosão pela ferrugem.

Pará de Minas - Fórum Desembargador Pedro Nestor
Enquadramento-perda de material (foto 10)
Imagem: Isabel Garcia-11/11/2013

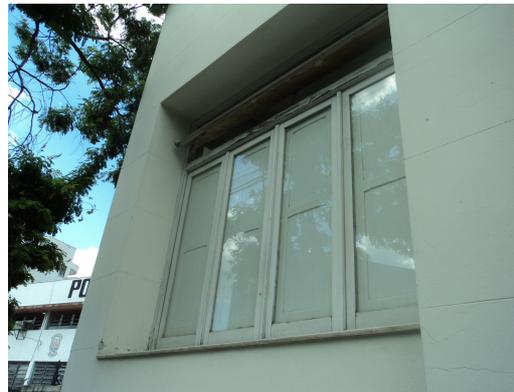
Pará de Minas - Fórum Desembargador Pedro Nestor
Janela de madeira e vidro (foto 11)
Imagem: Isabel Garcia-11/11/2013

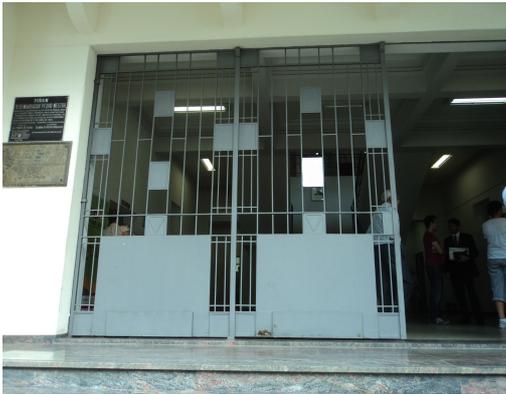
Pará de Minas - Fórum Desembargador Pedro Nestor
Portão metálico (foto 14)
Imagem: Isabel Garcia-11/11/2013

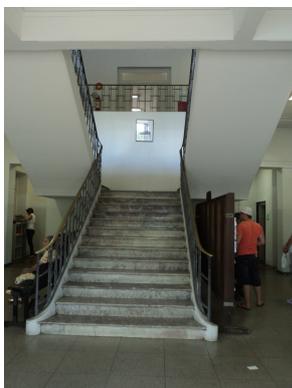
PISOS	ESTADO DE CONSERVAÇÃO		
	BOM	REGULAR	RUIM, NECESSITANDO INTERVENÇÃO
MÁRMORE (escada central)	85%	15%	-
CERÂMICA (áreas molhadas)	100%	-	-
GRANITINA (hall)	90%	10%	-
TACOS DE MADEIRA (salas e circulação)	70%	15%	15%
DANOS VERIFICADOS	Verificado na escada central desgaste superficial da pedra e fissuras. Os tacos de madeira apresentam desgastes superficiais, arranhões e, em alguns pontos, partes faltando. No piso de granitina observadas partes faltando e pequenas fissuras.

Pará de Minas - Fórum Desembargador Pedro Nestor
Escada central (foto 16)
Imagem: Isabel Garcia-11/11/2013

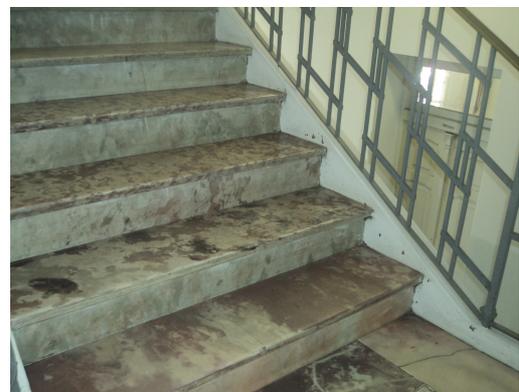
Pará de Minas - Fórum Desembargador Pedro Nestor
Detalhe das fissuras (foto 17)
Imagem: Isabel Garcia-11/11/2013

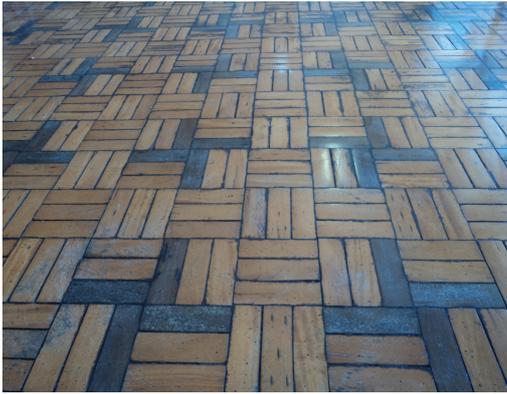
Pará de Minas - Fórum Desembargador Pedro Nestor
Piso em madeira (foto 18)
Imagem: Isabel Garcia-11/11/2013

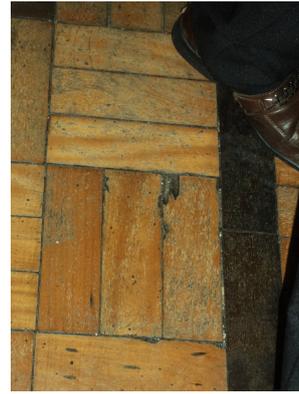
Pará de Minas - Fórum Desembargador Pedro Nestor
Detalhe da perda do material (foto 19)
Imagem: Isabel Garcia-11/11/2013

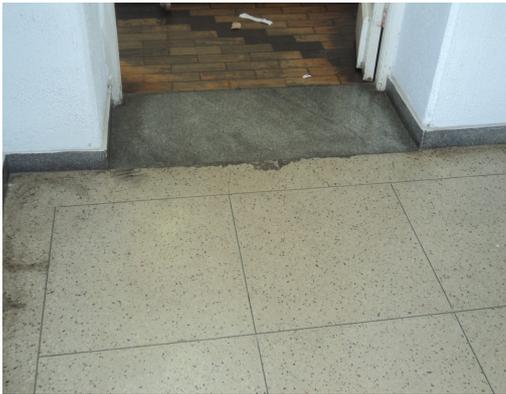
Pará de Minas - Fórum Desembargador Pedro Nestor
Perda de material na granitina (foto 20)
Imagem: Isabel Garcia-11/11/2013

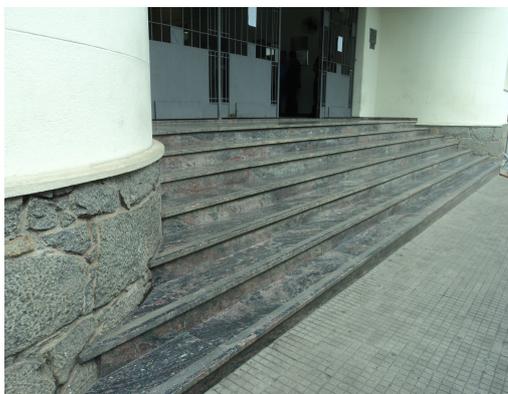
ELEMENTOS INTEGRADOS EXTERNOS	ESTADO DE CONSERVAÇÃO		
	BOM	REGULAR	RUIM, NECESSITANDO INTERVENÇÃO
ESCADA (granito)	95%	5%	-
RAMPA	95%	5%	-
GUARDA-CORPO METÁLICO	90%	10%	-
ESCADA (concreto)	95%	5%	-
TOLDO	100%	-	-
DANOS VERIFICADOS	As escadas apresentam, no piso, desgaste suuperficial devido ao uso. Observadas na rampa e na escada dos fundos manchas escuras de umidade devido às intempéries. No guarda-corpo da rampa verificados alguns pontos de oxidação.

Pará de Minas - Fórum Desembargador Pedro Nestor
Escada principal (foto 24)
Imagem: Isabel Garcia-11/11/2013

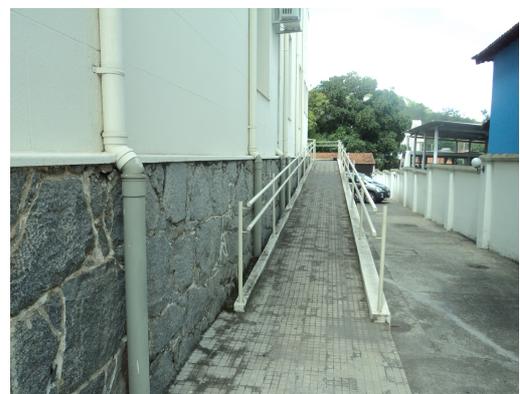
Pará de Minas - Fórum Desembargador Pedro Nestor
Rampa na lateral direita (foto 25)
Imagem: Isabel Garcia-11/11/2013

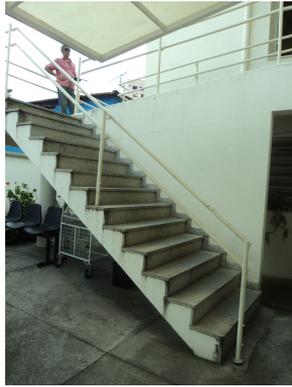
Pará de Minas - Fórum Desembargador Pedro Nestor
Escada nos fundos da lateral direita (foto 26)
Imagem: Isabel Garcia-11/11/2013
