Prefeitura Municipal de Pará de Minas/MG

QUADRO III
LAUDOS TÉCNICOS DE ESTADO DE CONSERVAÇÃO

Exercício 2015

2.1 Edificação à rua Joaquim Peregrino nº 38. Casa Maria Capanema

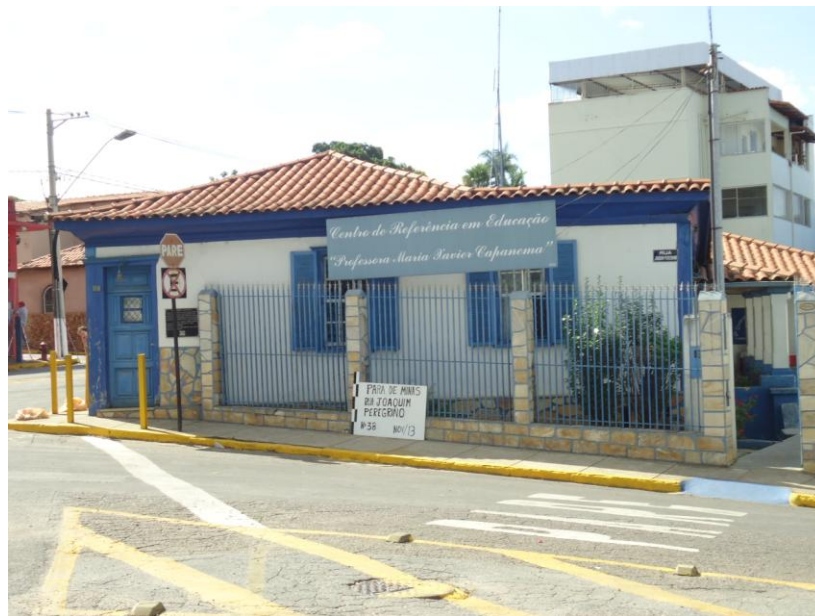
Fachada frontal (foto 01)

ESTRUTURA	ESTADO DE CONSERVAÇÃO		
	BOM	REGULAR	RUIM, NECESSITANDO INTERVENÇÃO
AUTÔNOMA DE MADEIRA	80%	20%	-
AUTOPORTANTE DE TIJOLOS	80%	20%	-
DANOS VERIFICADOS	A estrutura de madeira apresenta trincas, ressecamento do material, e descolamento da camada pictória. Na estrutura autoportante de tijolos verifica-se em alguns pontos, pequenas trincas.

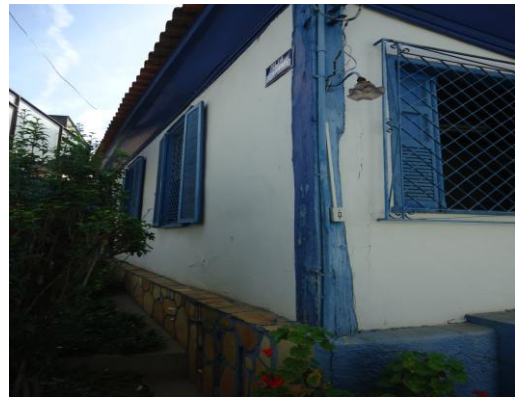
Para de Minas - Casa Maria Capanema
Estrutura em madeira e atijolo autoportante(foto 03)

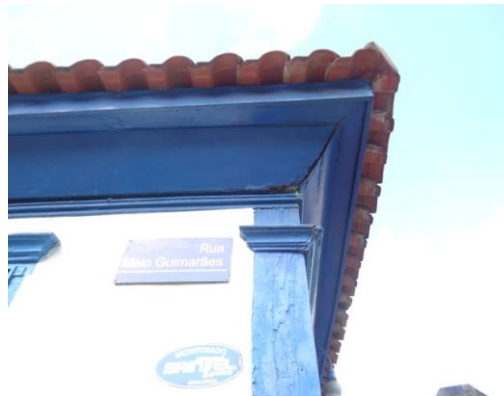
COBERTURA	ESTADO DE CONSERVAÇÃO		
	BOM	REGULAR	RUIM, NECESSITANDO INTERVENÇÃO
CALHAS, RUFOS E CONDUTORES	100%	-	-
COROAMENTO (cimalha de madeira)	-	80%	20%
ESTRUTURA (madeira)	100%	-	-
MANTO (telhas cerâmicas tipo capa e bica)	100%	-	-
DANOS VERIFICADOS	Foram observados no coroamento em cimalha de madeira deslocamento de partes, ressecamento, trincas e escamação da pintura.

Para de Minas - Casa Maria Capanema
Detalhe da cimálha em madeira (foto 06)
Imagem: Isabel C Garcia Neto-20/11/2013

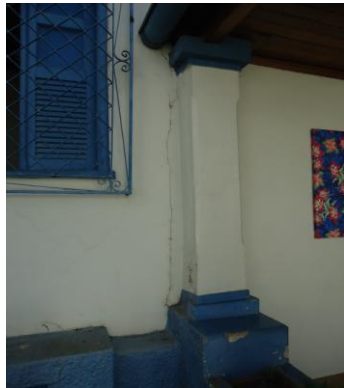
Para de Minas - Casa Maria Capanema
Vista da alvenaria externa (foto 07)

ALVENARIAS	ESTADO DE CONSERVAÇÃO		
	BOM	REGULAR	RUIM, NECESSITANDO INTERVENÇÃO
TIJOLOS	40%	45%	5%
DANOS VERIFICADOS	As alvenarias apresentam em alguns pontos s trincas e fissuras.

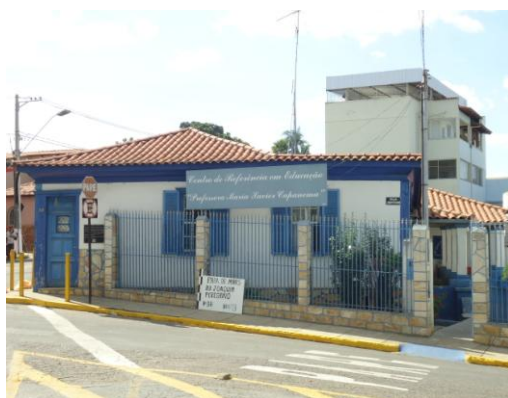
Para de Minas - Casa Maria Capanema
Vista da pintura externa (foto 09)

REVESTIMENTO	ESTADO DE CONSERVAÇÃO		
	BOM	REGULAR	RUIM, NECESSITANDO INTERVENÇÃO
PINTURA EXTERNA	40%	55%	5%
PINTURA INTERNA	40%	50%	10%
CERÂMICA	40%	50%	10%
PEDRA	90%	10%	-
REBOCO	40%	50	10
DANOS VERIFICADOS	Os danos mais graves observados são no reboco, que apresentam vários pontos com trinca, remendos e perda de partes. A pintura externa e interna apresenta estufamento, descolamento, manchas escuras e sujeidade. O revestimento cerâmico presente nos sanitários exibe peças com lascas e trincas, além de sujeidades nos rejuntas.

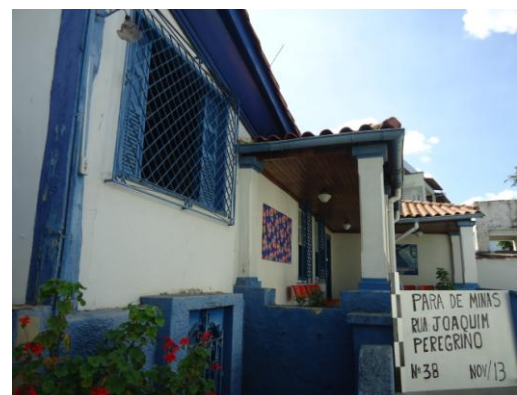
Para de Minas - Casa Maria Capanema
detalhe dos danos da pintura externa (foto 10)

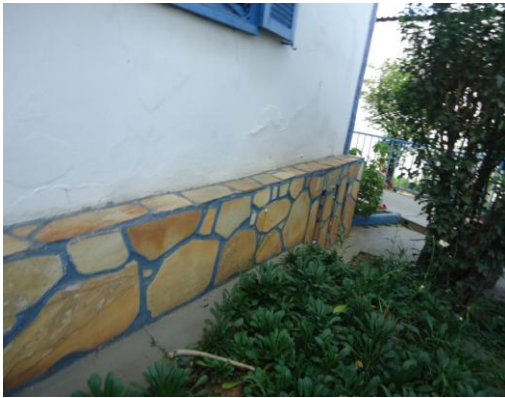
Para de Minas - Casa Maria Capanema
Detalhe dos danos na pintura externa(foto 11)
Imagem: Isabel C Garcia Neto-20/11/2013

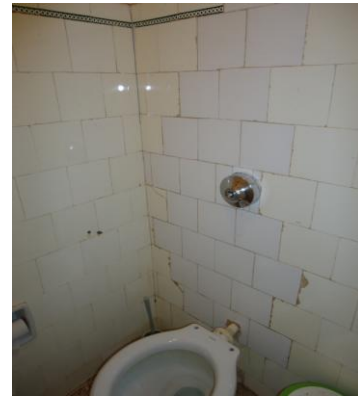
Para de Minas - Casa Maria Capanema
Detalhe do revestimento cerâmico (foto 12)
Imagem: Isabel C Garcia Neto-29/11/2013

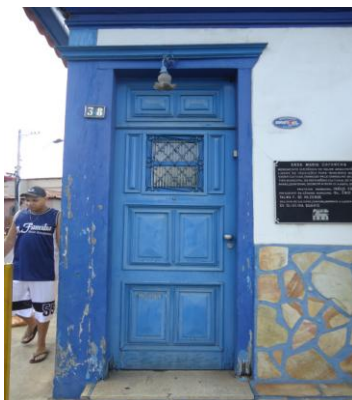
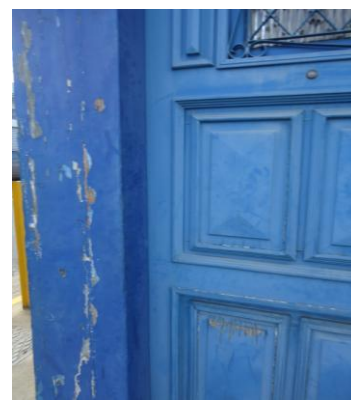
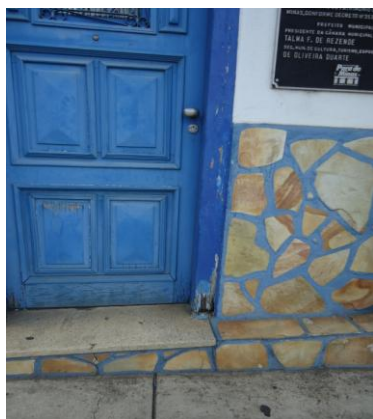
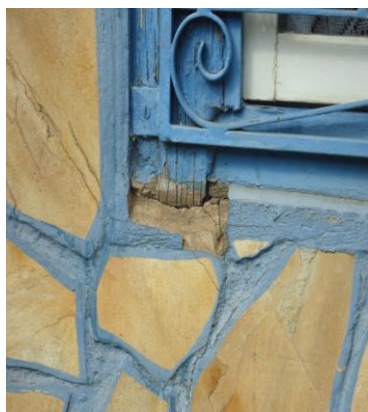
VÃOS E VEDAÇÕES	ESTADO DE CONSERVAÇÃO		
	BOM	REGULAR	RUIM, NECESSITANDO INTERVENÇÃO
ENQUADRAMENTOS (madeira)	10%	70%	20%
JANELAS	20%	60%	20%
PORTAS	10%	70%	20%
FERRAGENS	100%	-	-
GRADE METÁLICA (protegendo bandeiras e folhas de vidro)	-	100%	-
DANOS VERIFICADOS	Verifica-se nas portas, janelas e enquadramento de madeira os danos mais graves, com perdas de partes apodrecimento do material, ressecamento, trincas e descolamento da camada pictórica. A grade metálica descaracteriza o bem tombado.

Para de Minas - Casa Maria Capanema
Vista da porta (foto 13)
Imagem: Isabel C Garcia Neto-20/11/2013

Para de Minas - Casa Maria Capanema
Detalhe do enquadramento(foto 14)
Imagem: Isabel C Garcia Neto-20/11/2013

Para de Minas - Casa Maria Capanema
Detalhe da porta (foto 15)

Para de Minas - Casa Maria Capanema
Detalhe da janela (foto 17)

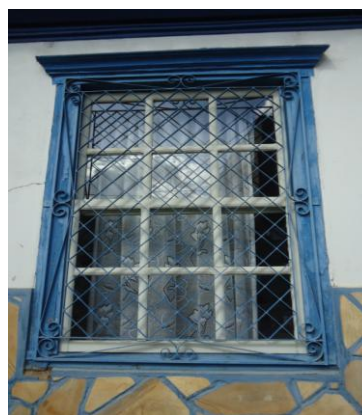
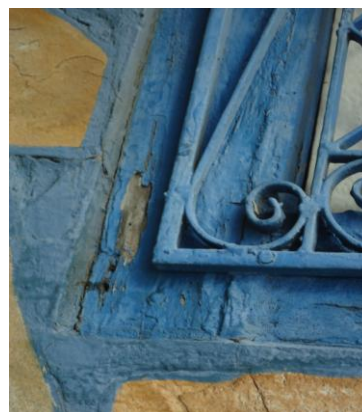
Para de Minas - Casa Maria Capanema
Detalhe da janela e grade (foto 16)

Para de Minas - Casa Maria Capanema
Detalhe da janela e grade (foto 18)

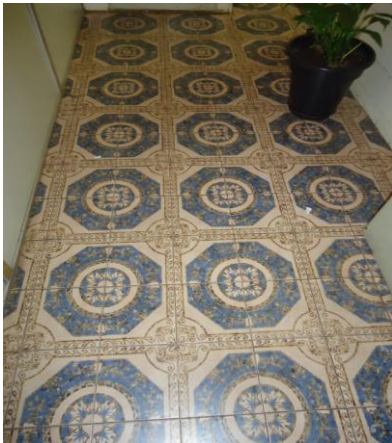
Detalhe do piso ladrilho hidráulico (foto 19)

PISOS	ESTADO DE CONSERVAÇÃO		
	BOM	REGULAR	RUIM, NECESSITANDO INTERVENÇÃO
LADRILHO HIDRÁULICO	40%	45%	15%
MADEIRA (assoalho)	40%	55%	5%
CERÂMICA	-	80%	20
DANOS VERIFICADOS	Os pisos em ladrilho hidráulico da edificação possuem trechos com desgaste superficial e algumas peças trincadas. Os pisos de madeira apresentam algumas peças desniveladas. Os pisos cerâmicos que substituíram os originais levam a descaracterização do bem.

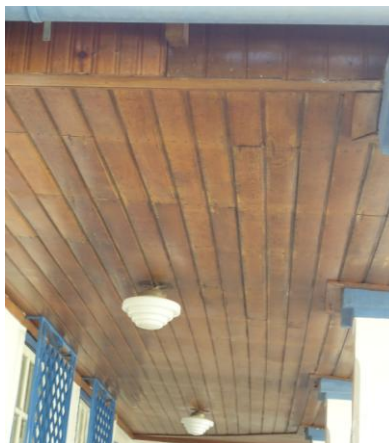
FORROS	ESTADO DE CONSERVAÇÃO		
	BOM	REGULAR	RUIM, NECESSITANDO INTERVENÇÃO
MADEIRA (lambris de madeira)	-	100%	-
DANOS VERIFICADOS	A substituição de forro de tabuado por lambris descaracteriza o bem tombado.

Para de Minas - Casa Maria Capanema
Detalhe do forro em lambris (foto 22)
Imagem: Isabel C Garcia Neto-20/11/2013

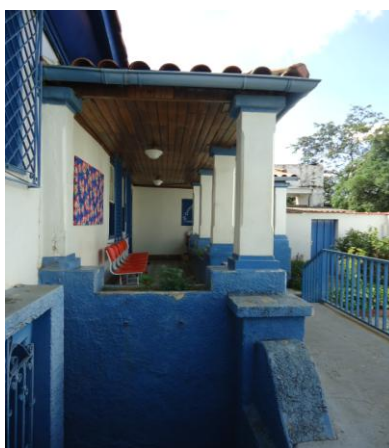
ELEMENTOS INTEGRADOS EXTERNOS	ESTADO DE CONSERVAÇÃO		
	BOM	REGULAR	RUIM, NECESSITANDO INTERVENÇÃO
VARANDA LATERAL	40%	60%	-
DANOS VERIFICADOS	De modo geral, a varanda lateral encontra-se bem conservada, há apenas descolamento da camada pictórica em alguns pontos das alvenarias.

Para de Minas - Casa Maria Capanema
Vista da varanda (foto 23)
Imagem: Isabel C Garcia Neto-20/11/2013

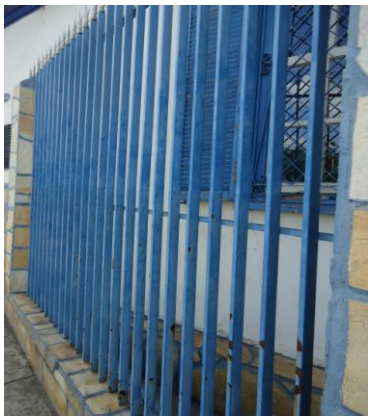
Detalhe do gradil (foto 24)

AGENCIAMENTO EXTERNO	ESTADO DE CONSERVAÇÃO		
	BOM	REGULAR	RUIM, NECESSITANDO INTERVENÇÃO
GRADIL E PORTÃO METÁLICO	40%	60%	-
JARDIM FRONTAL	70%	30%	-
MURO LATERAL	40%	60%	-
GUARDA-CORPO	40%	60%	-
DANOS VERIFICADOS	O gradil, o portão e o guarda corpo metálicos, no acesso à varanda apresentam descolamento da camada pictórica, pontos de oxidação e sujeira. O jardim necessita desbastamento da vegetação e poda.
