4. BENS IMÓVEIS PROTEGIDOS POR TOMBAMENTO MUNICIPAL

4.1 Avaliação do Estado de Conservação do Bem Imóvel Antiga Estação Ferroviária

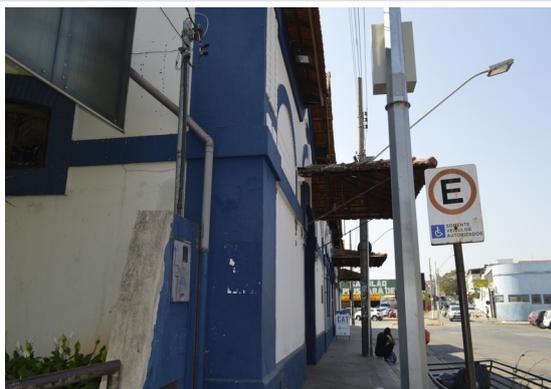
Pará de Minas
Estação Ferroviária
Fachada lateral direita.
(foto 02)

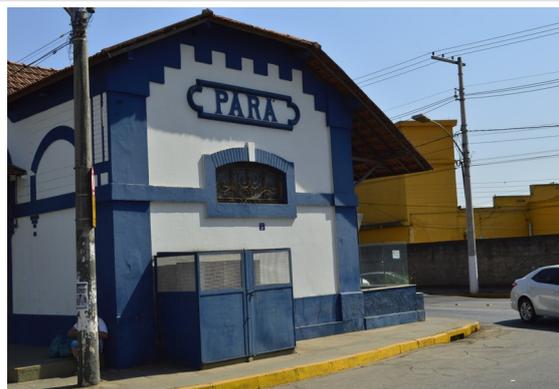
Pará de Minas
Estação Ferroviária
Fachada lateral esquerda.
(foto 03)

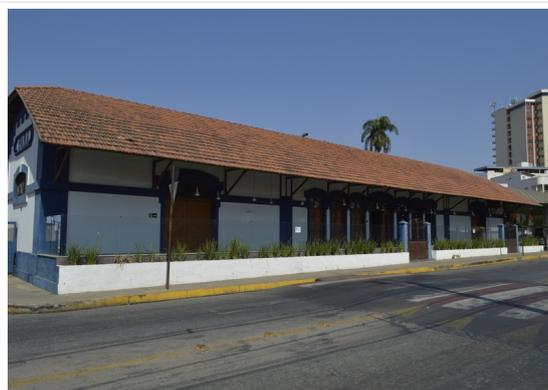
Pará de Minas
Estação Ferroviária
Fachada posterior com paisagismo novo
(foto 04)

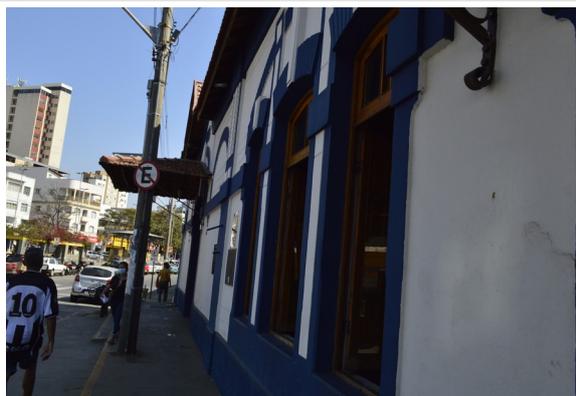
Pará de Minas
 Estação Ferroviária
 Fachada frontal sem aparentar danos estruturais.
 (foto 05)
 Imagem: Júllia Gomes – 12/08/2021

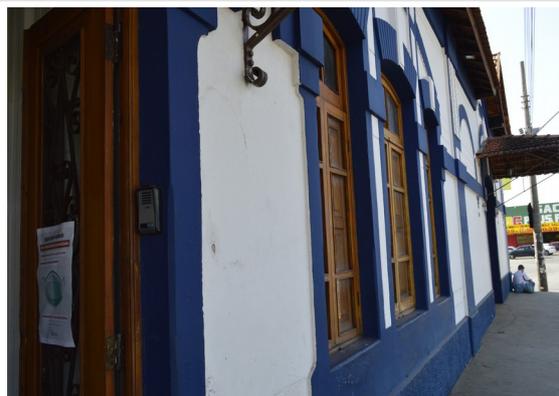
Pará de Minas
 Estação Ferroviária
 Fachada frontal sem aparentar danos estruturais.
 (foto 06)
 Imagem: Júllia Gomes – 12/08/2021

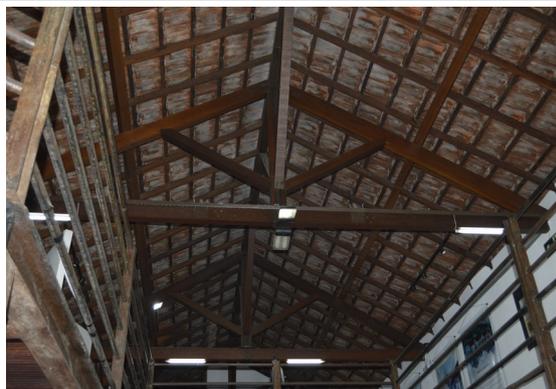
Pará de Minas
 Estação Ferroviária
 Madeiramento do telhado em bom estado.
 (foto 07)
 Imagem: Júllia Gomes – 12/08/2021

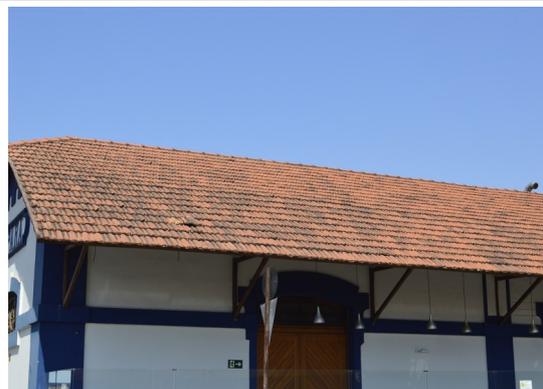
DANOS VERIFICADOS⁶: A cobertura apresenta estrutura em perfeito estado, já as telhas francesas exibem manchas causadas pela umidade.

Pará de Minas
 Estação Ferroviária
 Telhas francesas exibem manchas causadas pela umidade.
 (foto 08)
 Imagem: Júllia Gomes – 12/08/2021

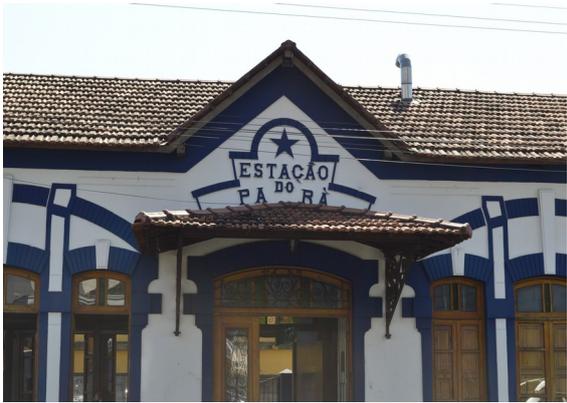
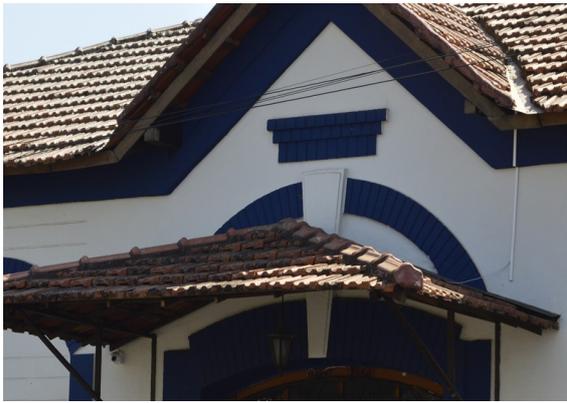
<p>Pará de Minas Estação Ferroviária Frontão central em bom estado de conservação. (foto 09) Imagem: Júllia Gomes – 12/08/2021</p>	<p>Pará de Minas Estação Ferroviária Frontão a esquerda na fachada frontal em bom estado. (foto 10) Imagem: Júllia Gomes – 12/08/2021</p>

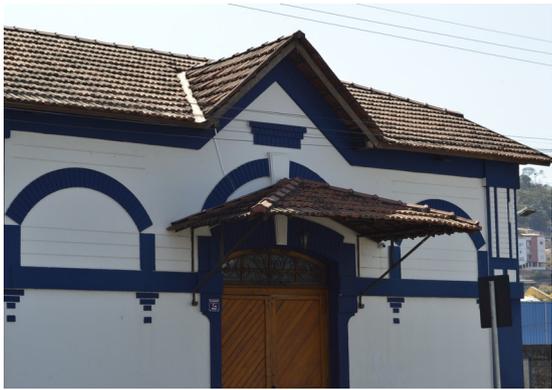
<p>Pará de Minas Estação Ferroviária Frontão a direita na fachada frontal em bom estado. (foto 11) Imagem: Júllia Gomes – 12/08/2021</p>

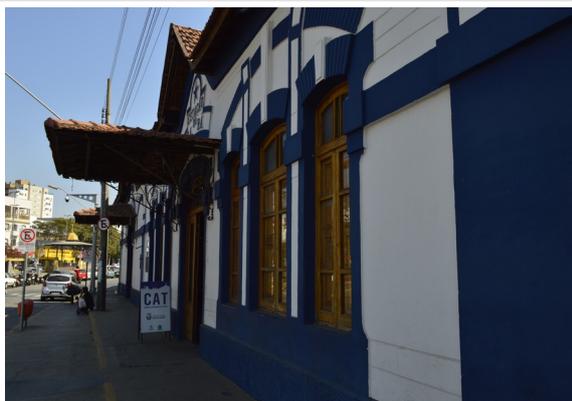
Pará de Minas
 Estação Ferroviária
 Fachada frontal exibindo alvenarias em bom estado de conservação.
 (foto 12)
 Imagem: Júlia Gomes – 12/08/2021

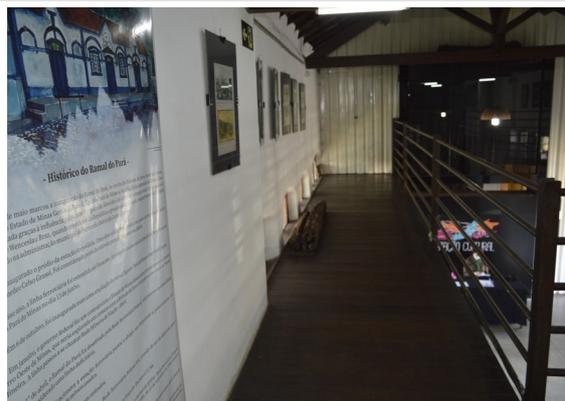
Pará de Minas
 Estação Ferroviária
 Alvenarias internas em bom estado de conservação.
 (foto 13)
 Imagem: Júlia Gomes – 12/08/2021

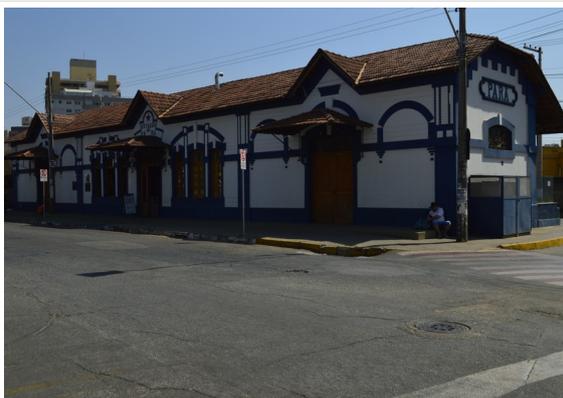
Pará de Minas
 Estação Ferroviária
 Reboco e pintura externos no geral exibem bom estado.
 (foto 15)
 Imagem: Júllia Gomes – 12/08/2021

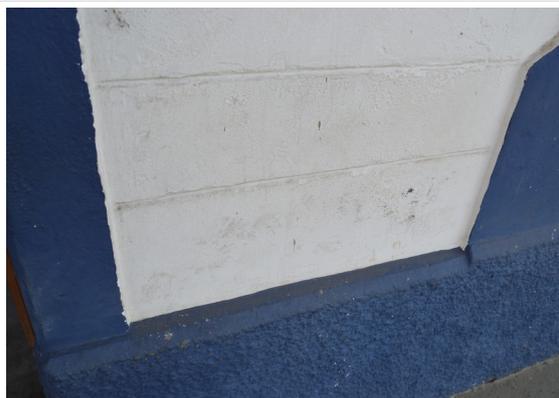
DANOS VERIFICADOS⁸: A pintura que foi realizada em 2019 está em bom estado de conservação mas a fachada frontal exhibe sujidades causadas pelos transeuntes, a parede que recebe textura de cimento queimado não sofreu intervenção e exhibe alguns riscos e manchas por isso considerado em regular estado de conservação, porém é notável a melhora do aspecto devido a limpeza constante. As cerâmicas exibem remendos em cimento e perda de material, os revestimentos da copa aparentam melhora visual pois receberam pintura em tinta epóxi na mesma cor original ao final da reforma de 2019.

Pará de Minas
 Estação Ferroviária
 Detalhe das sujidades na fachada frontal.
 (foto 16)
 Imagem: Júllia Gomes – 12/08/2021

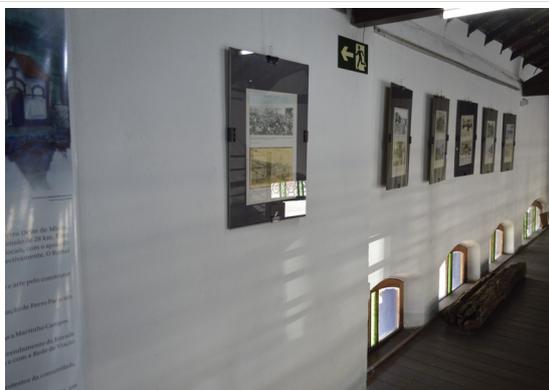
Pará de Minas
 Estação Ferroviária
 Reboco e pintura internos exibem ótimo estado.
 (foto 17)
 Imagem: Júllia Gomes – 12/08/2021

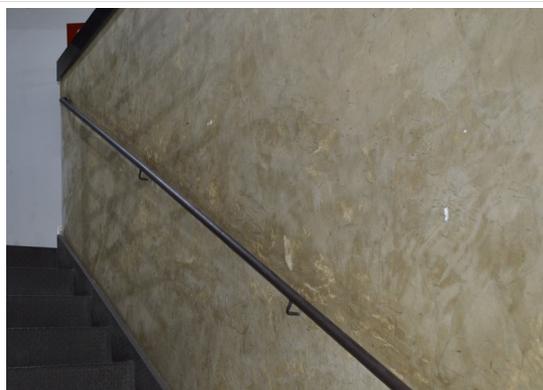
Pará de Minas
 Estação Ferroviária
 Parede com textura de cimento queimado junto à escada de acesso ao mezanino exhibe alguns riscos e manchas.
 (foto 18)
 Imagem: Júllia Gomes – 12/08/2021

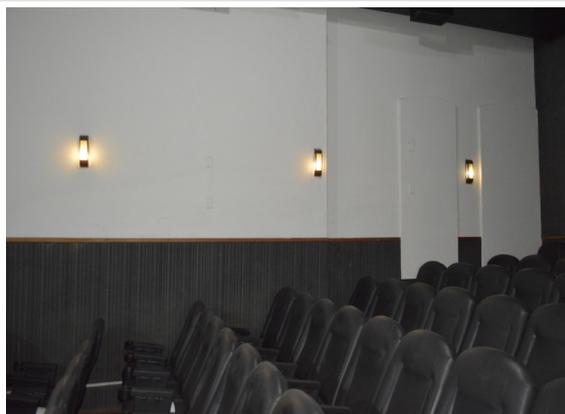
Pará de Minas
Estação Ferroviária
Reboco e camada pictórica nas paredes da sala de cinema apresentam bom estado de conservação.
(foto 19)
Imagem: Júllia Gomes – 12/08/2021

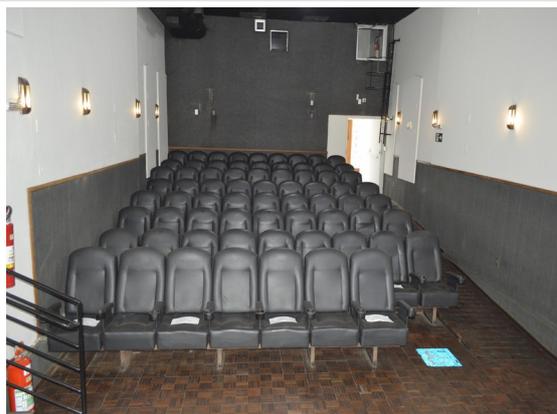
Pará de Minas
Estação Ferroviária
Carpete que reveste as paredes da sala de cinema apresentam bom estado de conservação.
(foto 20)
Imagem: Júllia Gomes – 12/08/2021

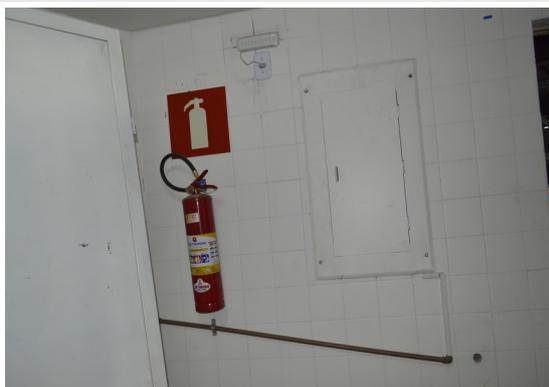
Pará de Minas
Estação Ferroviária
Revestimento cerâmico na copa exibe remendos feitos em cimento, todas as paredes receberam pintura em tinta epóxi para uniformizar.
(foto 21)
Imagem: Júllia Gomes – 12/08/2021

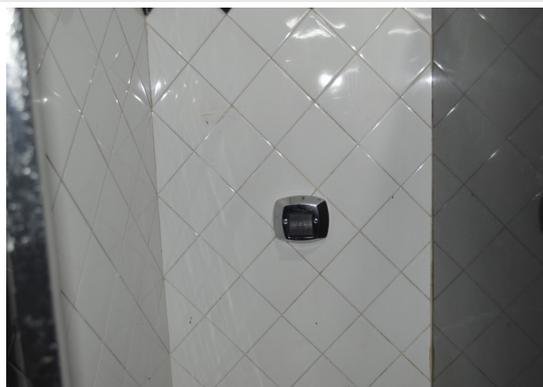
Pará de Minas
Estação Ferroviária
Cerâmicas dos banheiros do mezanino em bom estado de conservação.
(foto 22)
Imagem: Júllia Gomes – 12/08/2021

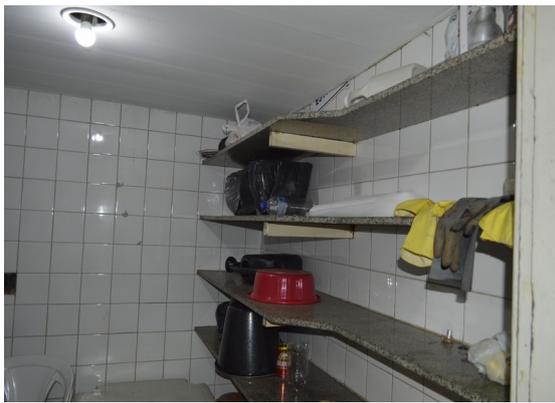
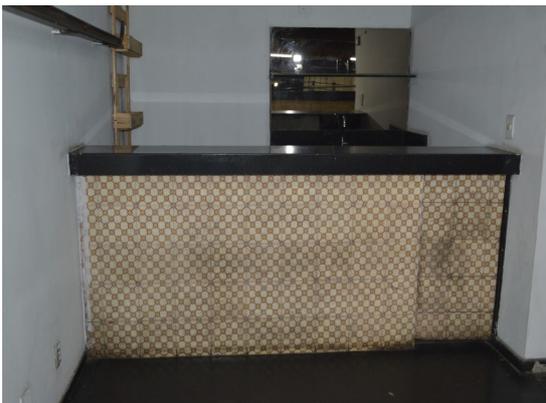
<p>Pará de Minas Estação Ferroviária Revestimentos cerâmicos do depósito apresentam recortes e alguma perda de material. (foto 23) Imagem: Júlia Gomes – 12/08/2021</p>	<p>Pará de Minas Estação Ferroviária Ladrilhos no balcão do mezanino exibindo manchas permanentes porém em maior parte apresenta bom estado. (foto 24) Imagem: Júlia Gomes – 12/08/2021</p>

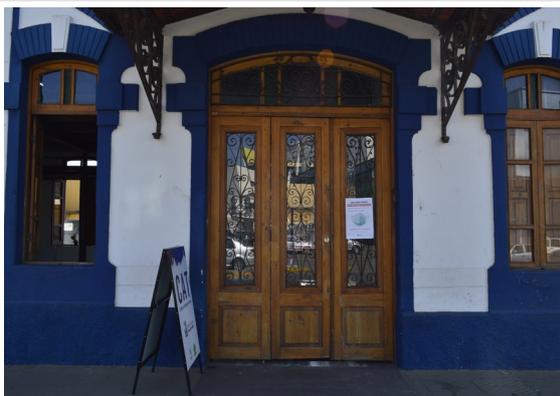
Pará de Minas
Estação Ferroviária
Porta de acesso principal exibindo algum desgaste na madeira
porém no geral aparenta bom estado de conservação.
(foto 25)
Imagem: Júllia Gomes – 12/08/2021

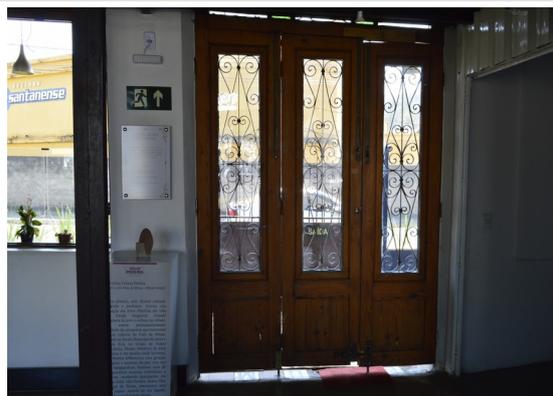
Pará de Minas
Estação Ferroviária
Porta de madeira que dá acesso à varanda exibindo remendos
no material anteriormente degradado.
(foto 26)
Imagem: Júllia Gomes – 12/08/2021

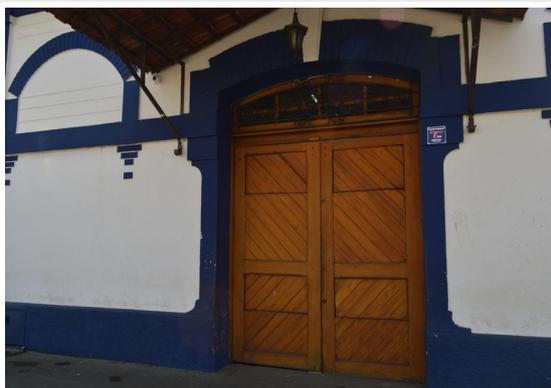
Pará de Minas
Estação Ferroviária
Porta de madeira ao lado esquerdo na fachada frontal exibe
recortes nas folhas executados anteriormente a retomada do
bem pelo município.
(foto 27)
Imagem: Júllia Gomes – 12/08/2021

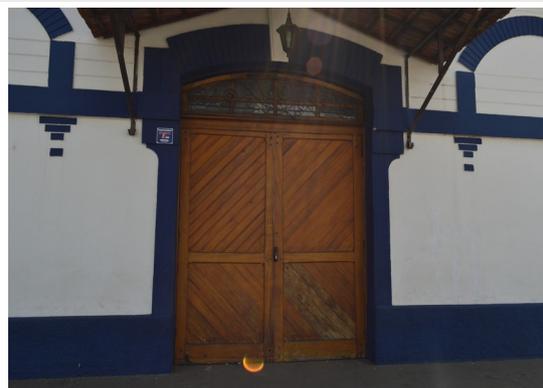
Pará de Minas
Estação Ferroviária
Porta de madeira ao lado direito na fachada frontal exibe
desgaste do material.
(foto 28)
Imagem: Júllia Gomes – 12/08/2021

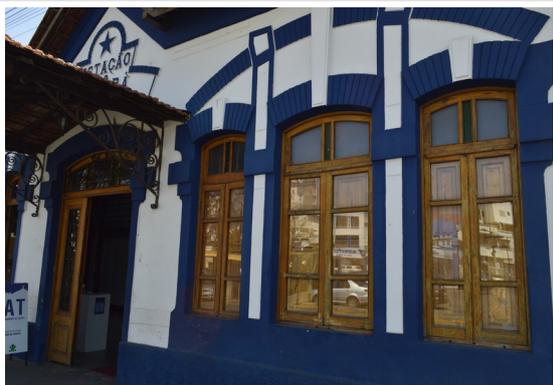
Pará de Minas
Estação Ferroviária
Janelas da fachada frontal da Estação em madeira e vidro,
enquadramento em massa sobreverga e elementos artísticos
em bom estado.
(foto 29)
Imagem: Júllia Gomes – 12/08/2021

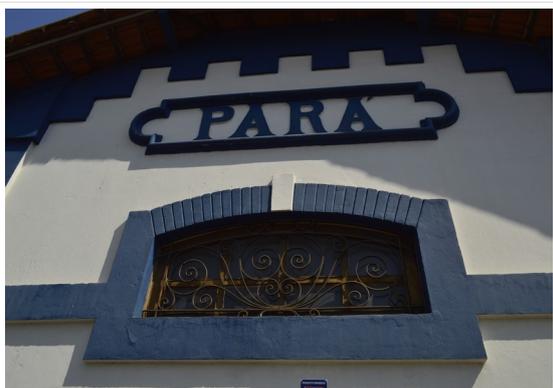
Pará de Minas
Estação Ferroviária
Janela da fachada lateral direita em ferro e vidro,
enquadramento em massa sobreverga e elementos artísticos
em bom estado.
(foto 31)
Imagem: Júllia Gomes – 12/08/2021

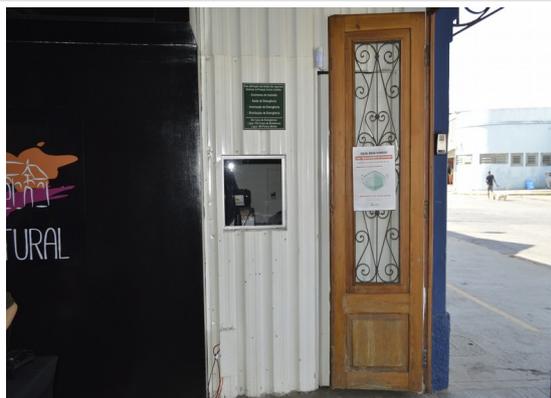
Pará de Minas
Estação Ferroviária
Porta de isolamento acústico de acesso à bilheteria do cinema
exibindo bom estado.
(foto 33)
Imagem: Júllia Gomes – 12/08/2021

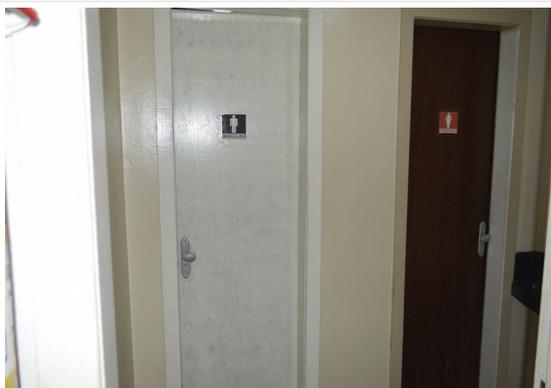
Pará de Minas
Estação Ferroviária
Portas dos banheiros do cinema que não tiveram pintura
concluída.
(foto 35)
Imagem: Júllia Gomes – 12/08/2021

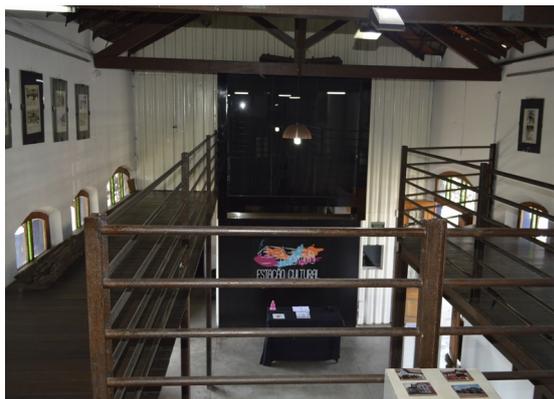
Pará de Minas
Estação Ferroviária
Parede metálica de isolamento acústico e janela que da vista a sala de projeção em bom estado.
(foto 37)
Imagem: Júllia Gomes – 12/08/2021

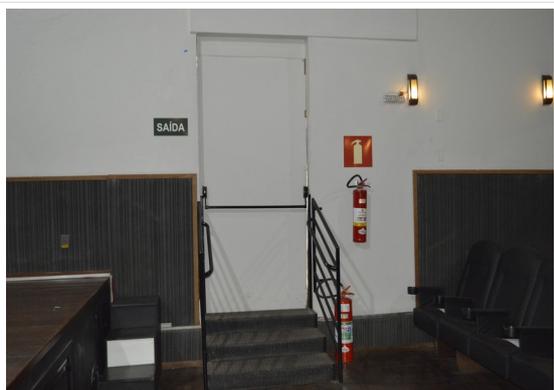
Pará de Minas
Estação Ferroviária
Porta de saída de emergência da sala de cinema em metal e enquadramento também em metal revestida externamente por madeira exibe bom estado.
(foto 39)
Imagem: Júllia Gomes – 12/08/2021

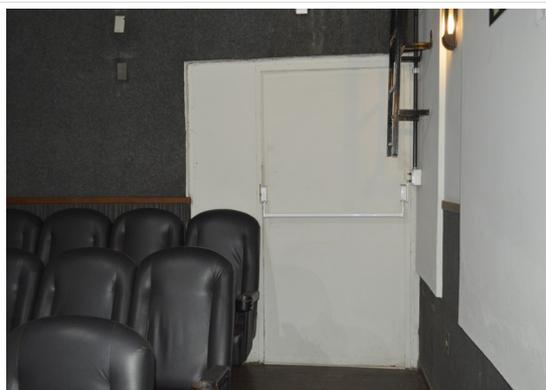
Pará de Minas
Estação Ferroviária
Porta de isolamento acústico de acesso à sala de cinema exibindo bom estado porém com algumas sujidades na pintura
(foto 40)
Imagem: Júllia Gomes – 12/08/2021

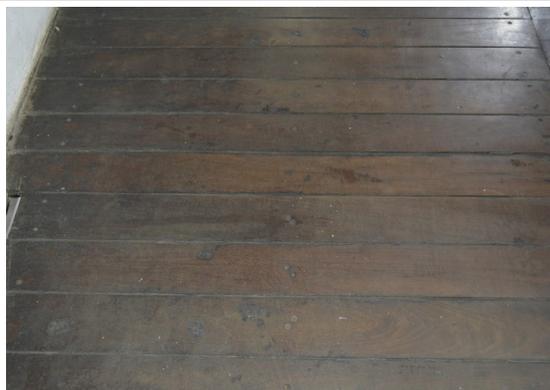
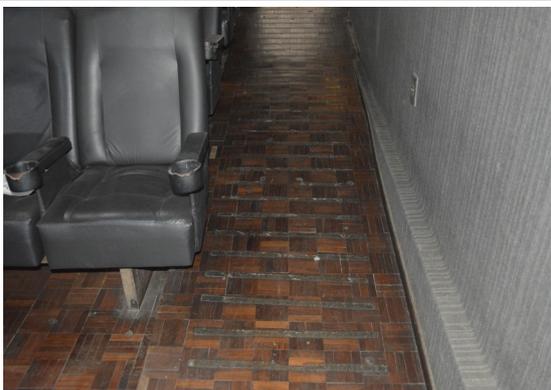
OUTROS (FERRO ESCADA)	95%	5%	-
OUTROS (GRANITO)	95%	5%	-
DANOS VERIFICADOS¹⁰: Os pisos de madeira apresentam superfícies desgastadas causados pelos esforços do intenso fluxo de pessoas que o prédio já recebeu. O piso de pastilha do banheiro PNE apresenta perda de algumas peças.

<p>Pará de Minas Estação Ferroviária Piso em madeira de parte do mezanino limpo e encerado porém exibe marcas do intenso uso ao qual foi submetido. (foto 41) Imagem: Júllia Gomes – 12/08/2021</p>	<p>Pará de Minas Estação Ferroviária Tacos do corredor lateral do cinema exibindo bom estado com a limpeza e cuidados constantes. (foto 42) Imagem: Júllia Gomes – 12/08/2021</p>

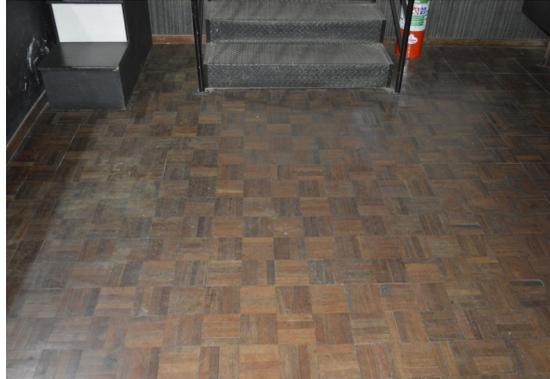
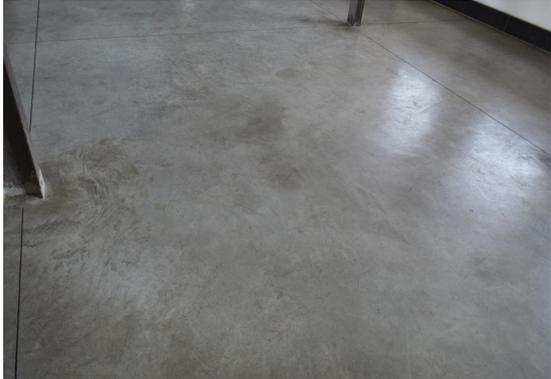
<p>Pará de Minas Estação Ferroviária Piso em madeira da sala de cinema em bom estado com a limpeza e cuidados constantes. (foto 43) Imagem: Júllia Gomes – 12/08/2021</p>	<p>Pará de Minas Estação Ferroviária Plo em cimento queimado no salão principal finalizado na obra de 2019 em ótimo estado de conservação e limpeza. (foto 44) Imagem: Júllia Gomes – 12/08/2021</p>

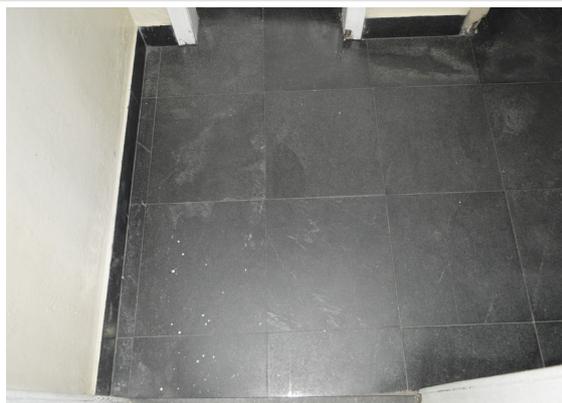
Pará de Minas
Estação Ferroviária
Cerâmicas dos banheiros do cinema bem conservadas apenas com sujidades.
(foto 45)
Imagem: Júlia Gomes – 12/08/2021

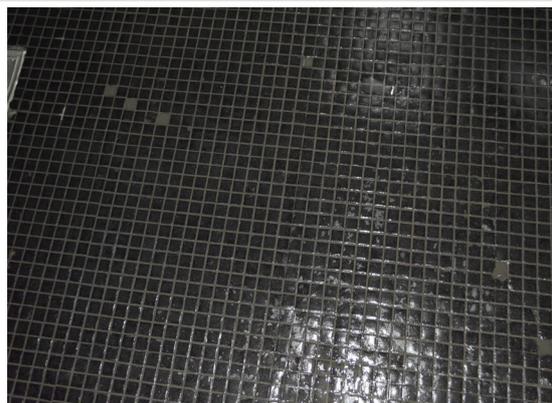
Pará de Minas
Estação Ferroviária
Pastilhas do banheiro PNE exibindo perda de algumas peças.
(foto 46)
Imagem: Júlia Gomes – 12/08/2021

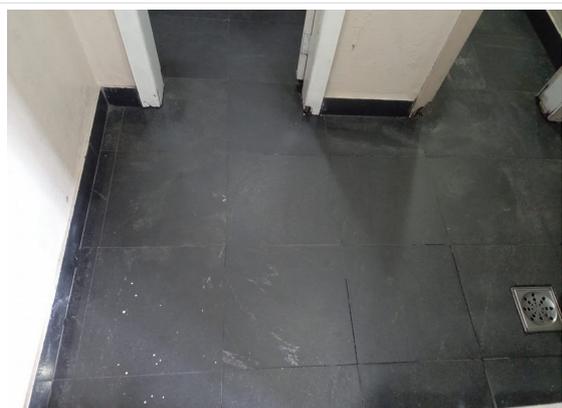
Pará de Minas
Estação Ferroviária
Piso em granito dos banheiros do mezanino com sujidades pois encontram – se isolados.
(foto 47)
Imagem: Júlia Gomes – 12/08/2021

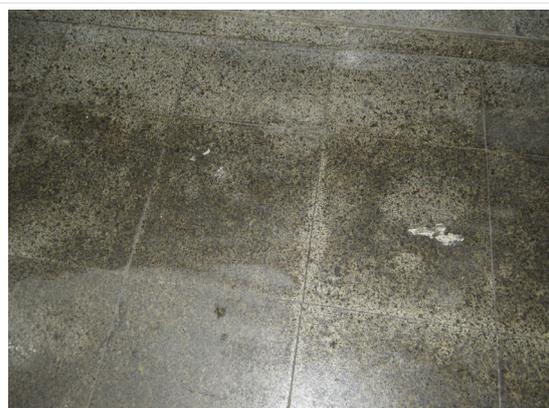
Pará de Minas
Estação Ferroviária
Piso em granito na cozinha apresenta manchas de gordura absorvida pelo material devido ao antigo uso do edifício.
(foto 48)
Imagem: Júlia Gomes – 12/08/2021

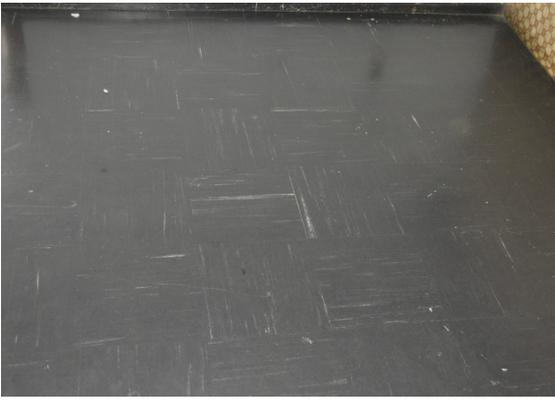
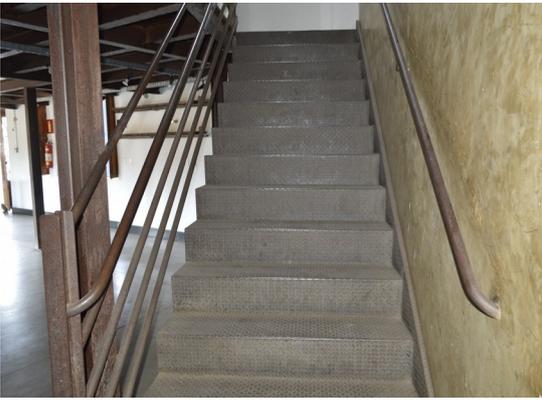
<p>Pará de Minas Estação Ferroviária Piso emborrachado no mezanino exibindo leve desgaste. (foto 51) Imagem: Júllia Gomes – 12/08/2021</p>	<p>Pará de Minas Estação Ferroviária Escada em ferro que dá acesso ao mezanino em bom estado de conservação. (foto 52) Imagem: Júllia Gomes – 12/08/2021</p>

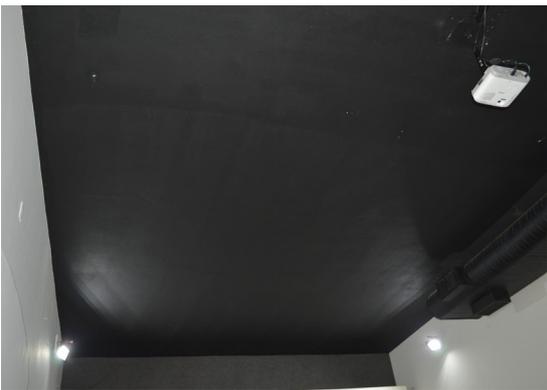
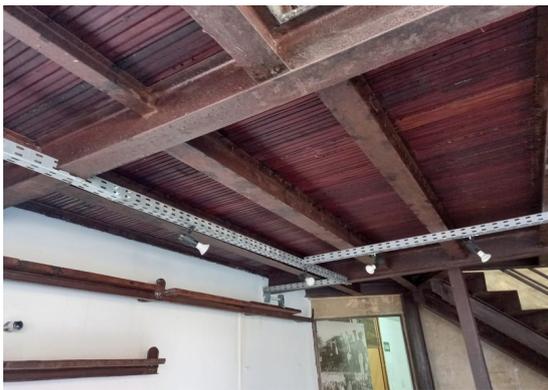
<p>Pará de Minas Estação Ferroviária Forro de gesso na sala de cinema em bom estado de conservação. (foto 53) Imagem: Júlia Gomes – 12/08/2021</p>	<p>Pará de Minas Estação Ferroviária Estrutura de aço do mezanino sobre o salão principal bem conservada. (foto 54) Imagem: Júlia Gomes – 12/08/2021</p>

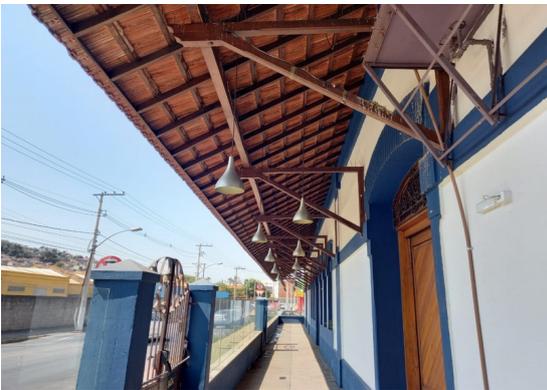
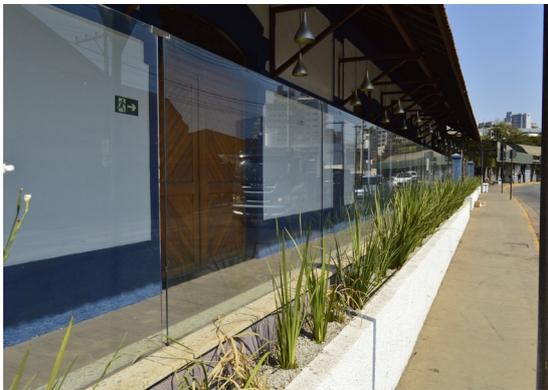
8. ELEMENTOS INTEGRADOS EXTERNOS	ESTADO DE CONSERVAÇÃO		
	BOM	REGULAR	PRECÁRIO
VARANDA	95%	5%	-
DANOS VERIFICADOS¹²: A varanda apresenta bom estado de conservação, mas seus pisos apresentam-se desgastados.

<p>Pará de Minas Estação Ferroviária Varanda externa na fachada posterior em bom estado, mas apresenta desgaste nos pisos, a pintura em perfeito estado. (foto 55) Imagem: Júlia Gomes – 12/08/2021</p>	<p>Pará de Minas Estação Ferroviária Vista externa da varanda com novo paisagismo. (foto 56) Imagem: Júlia Gomes – 12/08/2021</p>

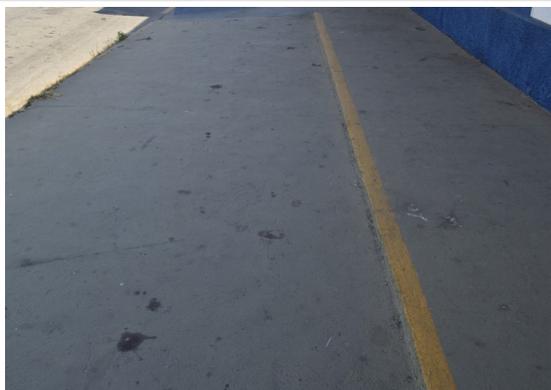
Pará de Minas
 Estação Ferroviária
 Passeio na fachada frontal do bem exibindo bom estado sujidades naturais do uso.
 (foto 59)
 Imagem: Júllia Gomes – 12/08/2021

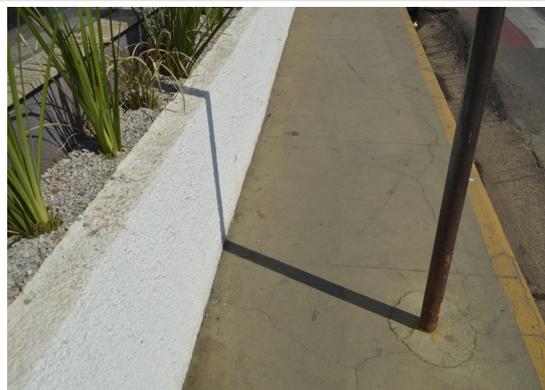
Pará de Minas
 Estação Ferroviária
 Passeio na fachada posterior da edificação apresenta sujidades naturais do uso.
 (foto 60)
 Imagem: Júllia Gomes – 12/08/2021

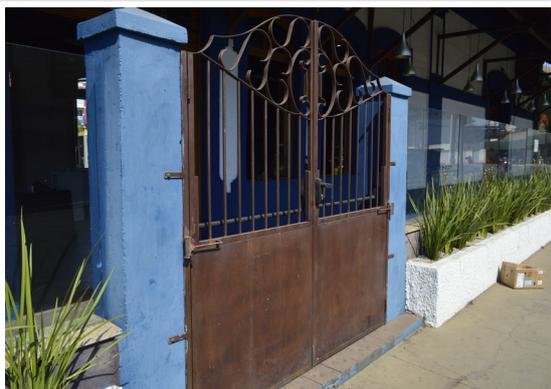
Pará de Minas
 Estação Ferroviária
 Portão de ferro que dá acesso à varanda em bom estado.
 (foto 61)
 Imagem: Júllia Gomes – 12/08/2021

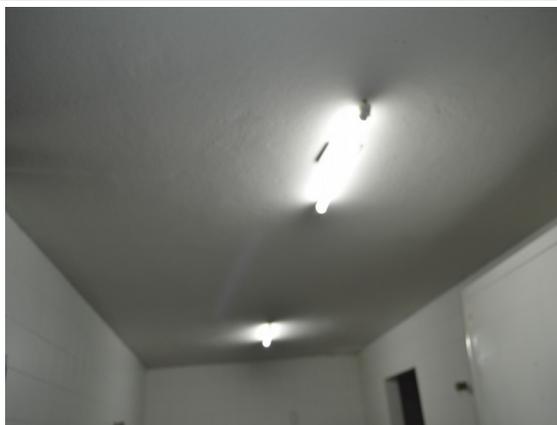
Pará de Minas
 Estação Ferroviária
 Iluminação interna em bom estado.
 (foto 64)
 Imagem: Júllia Gomes – 12/08/2021

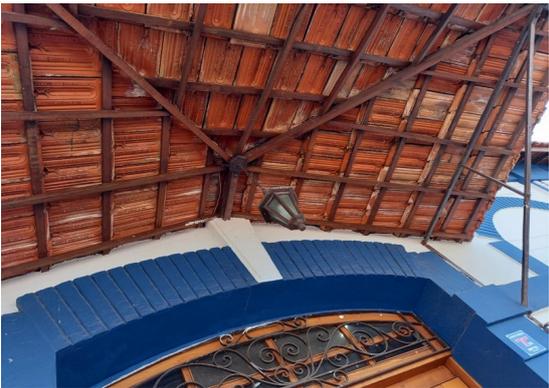
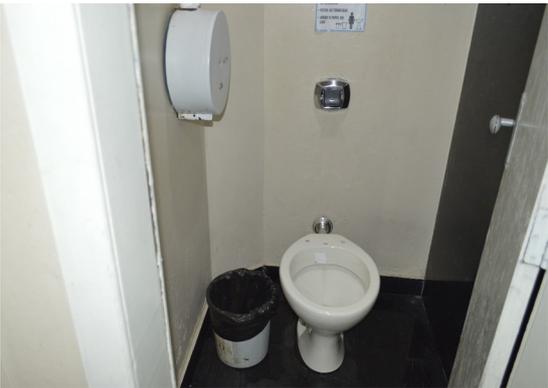
<p>Pará de Minas Estação Ferroviária Iluminação externa em bom estado. (foto 65) Imagem: Júllia Gomes – 12/08/2021</p>	<p>Pará de Minas Estação Ferroviária Instalações hidráulicas em funcionamento. (foto 66) Imagem: Júllia Gomes – 12/08/2021</p>

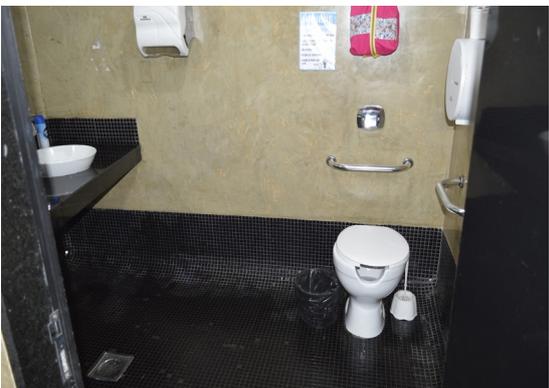
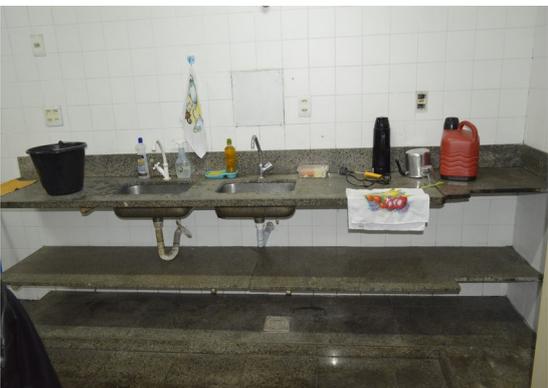
<p>Pará de Minas Estação Ferroviária Instalações hidráulicas em perfeito funcionamento. (foto 67) Imagem: Júllia Gomes – 12/08/2021</p>	<p>Pará de Minas Estação Ferroviária Instalações hidráulicas da cozinha em funcionamento. (foto 68) Imagem: Júllia Gomes – 12/08/2021</p>
