PREFEITURA MUNICIPAL DE PARÁ DE MINAS/MG

LAUDOS TÉCNICOS DO ESTADO DE CONSERVAÇÃO DOS BENS
MATERIAIS PROTEGIDOS POR TOMBAMENTO NA ESFERA
MUNICIPAL

ICMS
Cultural
2021/2023

MUNICÍPIO: Pará de Minas		DISTRITO: Ascensão	
NOME DO BEM TOMBADO ² : Núcleo Histórico Urbano do Distrito de Ascensão		NH - INFORMAR Nº DE UNIDADES: 71	
ENDEREÇO: Distrito de Ascensão		CP - INFORMAR ÁREA TOMBADA EM HECTARES: 8,299 ha	
Nº DECRETO / ANO: 6.251/2010	Nº INSCRIÇÃO LIVRO DO TOMBO / ANO: 22/2010	PROCESSO ACEITO NO ICMS PATRIMÔNIO CULTURAL A PARTIR DO EXERCÍCIO: 2011/2012	
NOME E ASSINATURA DO RESPONSÁVEL TÉCNICO: Karina Morato Campos Moreira		FORMAÇÃO PROFISSIONAL: Arquiteta e Urbanista	CAU: ³ A38403-8
CHEFE DO SETOR DA PREFEITURA RESPONSÁVEL PELA IMPLEMENTAÇÃO DA POLÍTICA DE PATRIMÔNIO CULTURAL: Andreia Xavier Paulino de Oliveira		DATA REALIZAÇÃO DO LAUDO: 27/08/2021	
HÁ OBRA DE RESTAURAÇÃO EM ANDAMENTO ⁴ ?	SIM		NÃO X
HÁ PROJETO APROVADO POR LEI DE INCENTIVO À CULTURA?	SIM		NÃO X
EM CASO POSITIVO:	LEI FEDERAL	LEI ESTADUAL	OUTRA

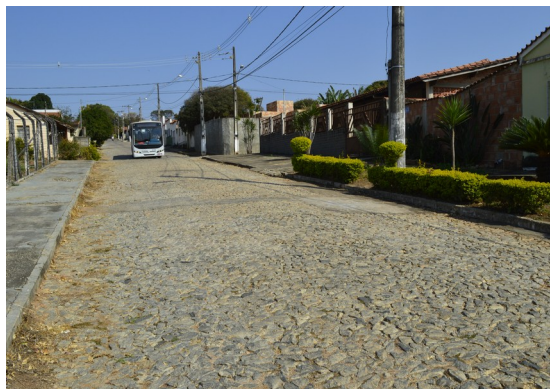
Par  de Minas
 N cleo Hist rico Urbano do Distrito de Ascens o
 Vista da Rua Nova Serrana em p  de moleque.
 (foto 08)
 Imagem: J llia Gomes – 27/08/2021

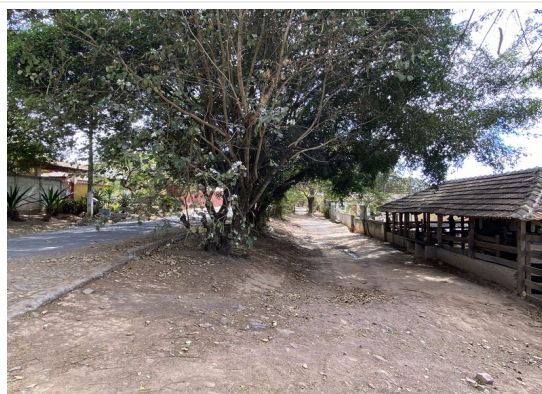
Par  de Minas
 N cleo Hist rico Urbano do Distrito de Ascens o
 Trecho de via lateral da Avenida Presidente Kubitschek, onde
 a pavimenta o   em calc rio.
 (foto 11)
 Imagem: J llia Gomes – 06/08/2021

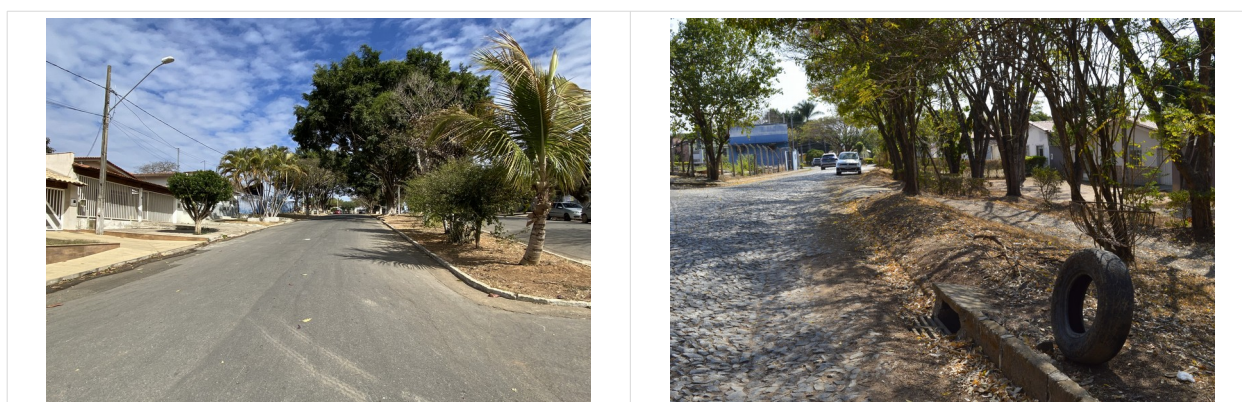
DANOS VERIFICADOS/ OUTROS COMENTÁRIOS: As sarjetas existentes na área do bem são rasas e apresentam acúmulo de sujidades, principalmente terra, areia e folhas.

Pará de Minas Núcleo Histórico Urbano do Distrito de Ascensão Sarjetas da Rua Abdon Senem de Araújo.. (foto 14) Imagem: Júllia Gomes - 06/08/2021	Pará de Minas Núcleo Histórico Urbano do Distrito de Ascensão Rua Raimundo Penaforte de Araújo, presença de boca de lobo. (foto 15) Imagem: Júllia Gomes - 27/08/2021
---	---

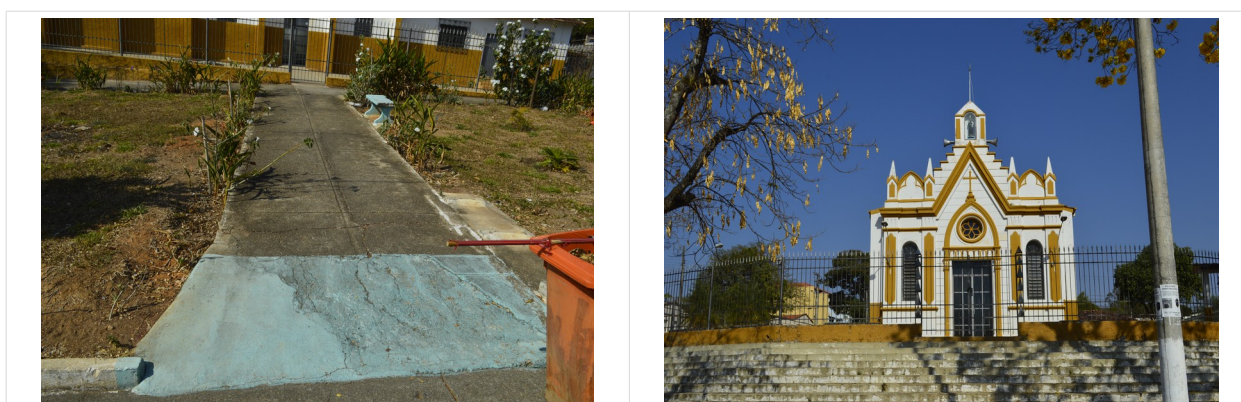
DANOS VERIFICADOS/ OUTROS COMENT RIOS: A terra batida   a cobertura comum a quase toda a  rea da pra a, verificando alguns pontos com a antiga cobertura original em gram neas, sendo que no entorno da Igreja s o verificadas melhores condi es dessa cobertura. O concreto das passarelas se encontra em bom estado, apesar de exibir fissuras.

Pará de Minas Núcleo Histórico Urbano do Distrito de Ascensão Caminho em concreto que dá acesso à Igreja. (foto 114) Imagem: Júllia Gomes– 27/08/2021	Pará de Minas Núcleo Histórico Urbano do Distrito de Ascensão Vegetação da Praça Santo Antônio. (foto 115) Imagem: Júllia Gomes – 06/08/2021
---	--

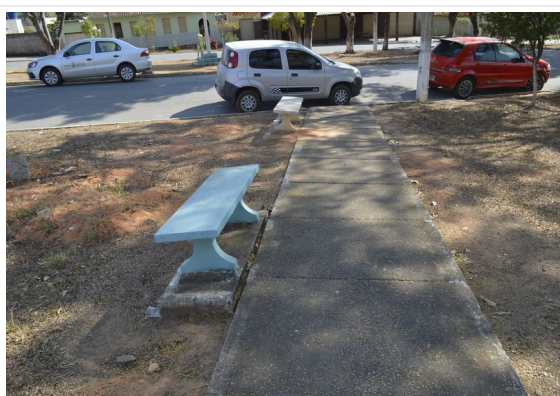
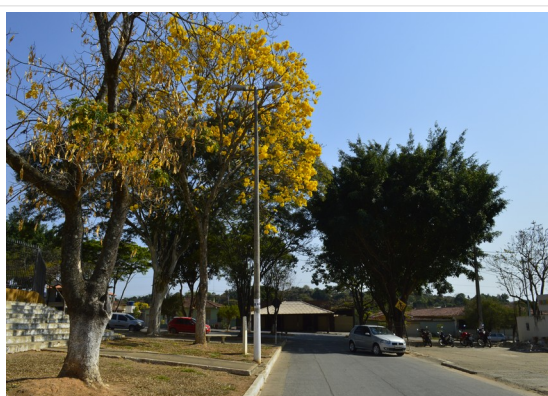
TIPO	(X)	
BANCO	X	
ILUMINAÇÃO	X	
LIXEIRA	X	
DESCRIÇÃO: A Praça Santo Antônio tem instalados poucos mobiliários urbanos em sua área, os mesmos se restringem a bancos e lixeiras. A iluminação pública do bem é proveniente das instaladas nas vias no entorno.		
DANOS VERIFICADOS/ OUTROS COMENTÁRIOS: O dano verificado é a falta dos mesmos. Uma vez que os equipamentos e mobiliários existentes estão em bom estado de conservação.

Pará de Minas Núcleo Histórico Urbano do Distrito de Ascensão Bancos em concreto na Praça Santo Antônio. (foto 118)	Pará de Minas Núcleo Histórico Urbano do Distrito de Ascensão Iluminação pública na praça. (foto 119)
--	--
