#### 4.2. Avaliação do Estado de Conservação do Bem Imóvel Asilo Padre José Pereira Coelho

MUNICÍPIO: Pará de Minas		DISTRITO: Sede	
NOME DO BEM TOMBADO <sup>1</sup> : Asilo Padre José Pereira Coelho			
ENDEREÇO DO BEM CULTURAL: Rua Ricardo Marinho, 047, São Cristóvão			
Nº DECRETO / ANO: 2.756/1998	Nº INSCRIÇÃO LIVRO DO TOMBO / ANO: 01/2000	PROCESSO ACEITO NO ICMS PATRIMÔNIO CULTURAL A PARTIR DO EXERCÍCIO: 2000	
NOME E ASSINATURA DO RESPONSÁVEL TÉCNICO:  Karina Morato Campos Moreira		FORMAÇÃO PROFISSIONAL: Arquiteta e Urbanista	CAU: <sup>2</sup> A38403-8
CHEFE DO SETOR DA PREFEITURA RESPONSÁVEL PELA IMPLEMENTAÇÃO DA POLÍTICA DE PATRIMÔNIO CULTURAL:  Andreia Xavier Paulino de Oliveira		DATA REALIZAÇÃO LAUDO: 01/10/2021	
HÁ OBRA DE RESTAURAÇÃO EM ANDAMENTO <sup>3</sup> ?		SIM	NÃO X
HÁ PROJETO APROVADO POR LEI DE INCENTIVO À CULTURA?		SIM	NÃO X
EM CASO POSITIVO:	LEI FEDERAL	LEI ESTADUAL	OUTRA

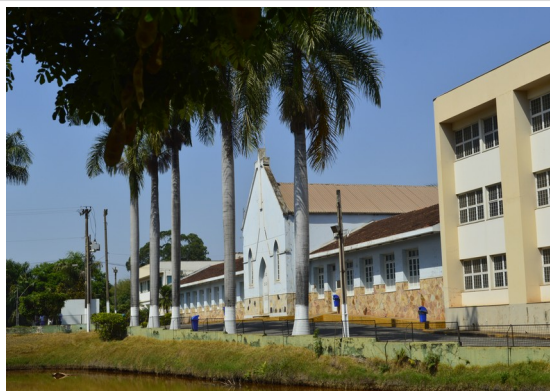
Pará de Minas  
Asilo Padre José Pereira Coelho  
Fachada lateral direita recebeu anexo.  
(foto 02)  
Imagem: Júllia Gomes– 01/10/2021

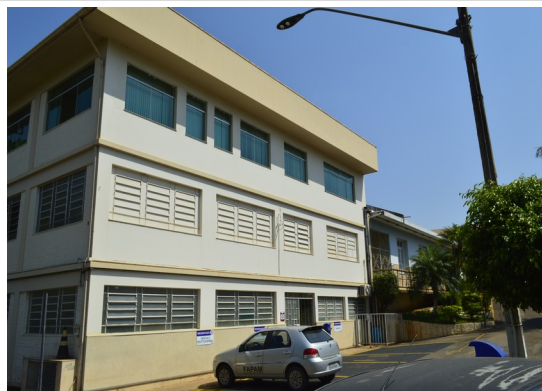
Pará de Minas  
Asilo Padre José Pereira Coelho  
Fachada lateral esquerda recebeu anexo.  
(foto 03)  
Imagem: Júllia Gomes– 01/10/2021

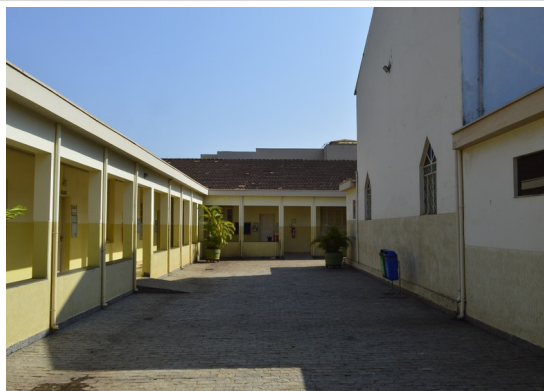
1. ESTRUTURA	ESTADO DE CONSERVAÇÃO <sup>4</sup>		
	BOM	REGULAR	PRECÁRIO
ESTRUTURA AUTÔNOMA DE MADEIRA	-	-	-
ESTRUTURA DE CONCRETO	100%	-	-
ESTRUTURA METÁLICA	-	-	-
OUTROS (DESCREVER)	-	-	-
<b>DANOS VERIFICADOS<sup>5</sup>:</b> A estrutura em concreto armado não apresenta danos.

Pará de Minas  
 Asilo Padre José Pereira Coelho  
 A estrutura em vigas e pilares de concreto armado não apresenta danos.  
 (foto 05)  
 Imagem: Júllia Gomes– 01/10/2021

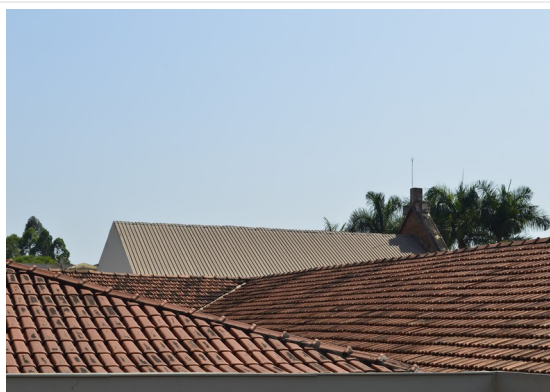
**DANOS VERIFICADOS<sup>6</sup>:** Não foram verificados danos no madeiramento do telhado, no manto de cobertura as telhas francesas estão necessitando de reparos, temos relatos de diversos pontos de infiltrações que ocorrem em tempos de chuvas, a faculdade está fazendo levantamentos de custo para solucionar o problema e apresentar ao conselho. Os condutores de águas pluviais apresentam bom estado. O frontão e cimalha simples estão íntegros, necessitando apenas de renovação da camada pictórica. Também não foram verificados danos nos beirais.

Pará de Minas  
 Asilo Padre José Pereira Coelho  
 O manto de cobertura necessita de intervenção para solucionar infiltrações.  
 (foto 06)

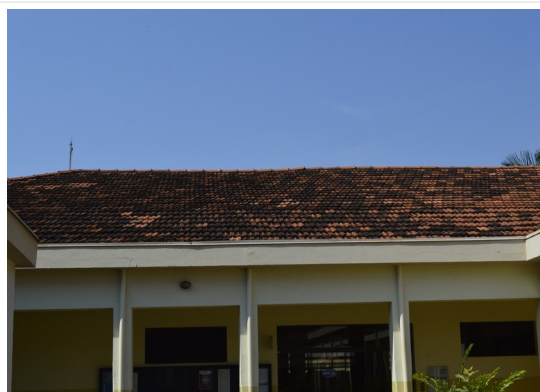
Pará de Minas  
 Asilo Padre José Pereira Coelho  
 Condutores de águas pluviais bem conservados.  
 (foto 07)  
 Imagem: Júllia Gomes– 01/10/2021

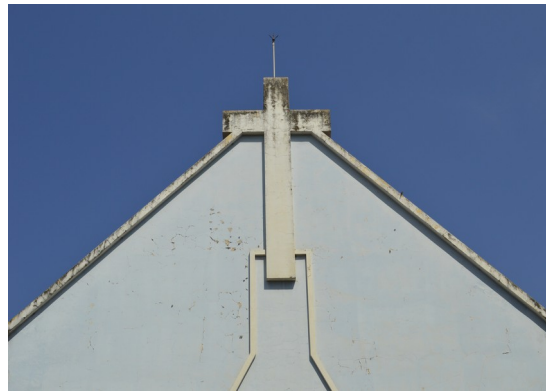
Pará de Minas  
Asilo Padre José Pereira Coelho  
Frontão e cimalha simples bem conservados.  
(foto 08)  
Imagem: Júllia Gomes– 01/10/2021

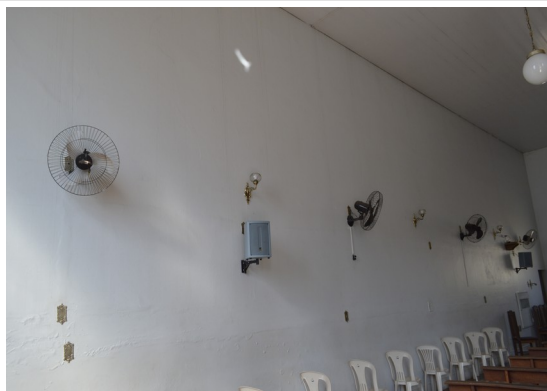
Pará de Minas  
Asilo Padre José Pereira Coelho  
Alvenarias do interior da Capela de Santo Antônio estão em bom estado de conservação.  
(foto 09)  
Imagem: Júllia Gomes– 01/10/2021

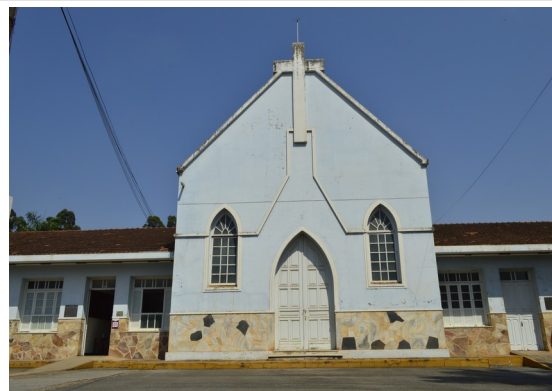
Pará de Minas  
Asilo Padre José Pereira Coelho  
Alvenarias externas da capela apresentam boa conservação.  
(foto 10)  
Imagem: Júllia Gomes– 01/10/2021

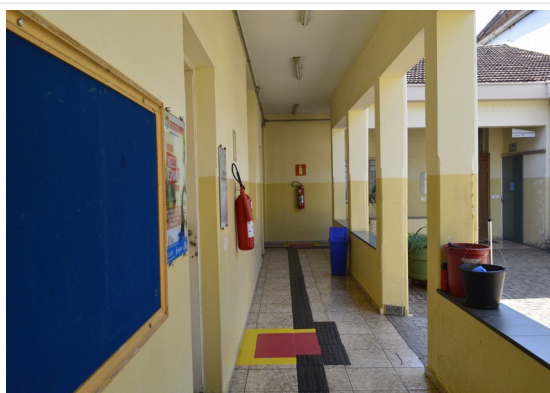
Pará de Minas  
 Asilo Padre José Pereira Coelho  
 Reboco e pintura a óleo e à base de água dos corredores em bom estado de conservação.  
 (foto 11)  
 Imagem: Júllia Gomes– 01/10/2021

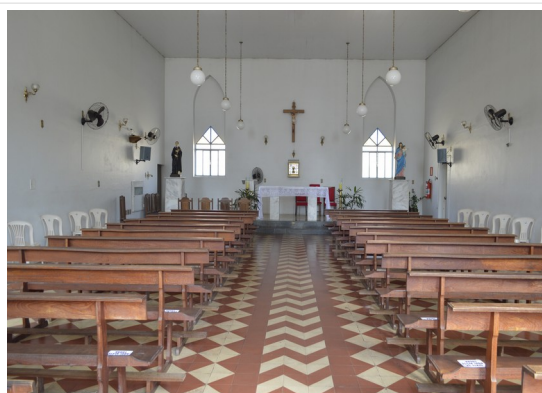
Pará de Minas  
 Asilo Padre José Pereira Coelho  
 Reboco e pinturas à base de água do interior da Capela em bom estado de conservação.  
 (foto 12)  
 Imagem: Júllia Gomes– 01/10/2021

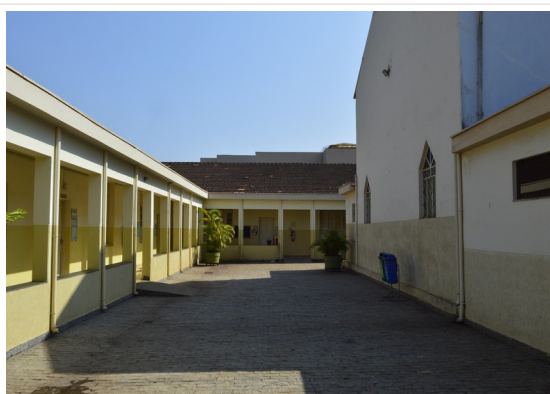
Pará de Minas  
 Asilo Padre José Pereira Coelho  
 Fachada posterior exibindo reboco e pintura em bom estado.  
 (foto 13)

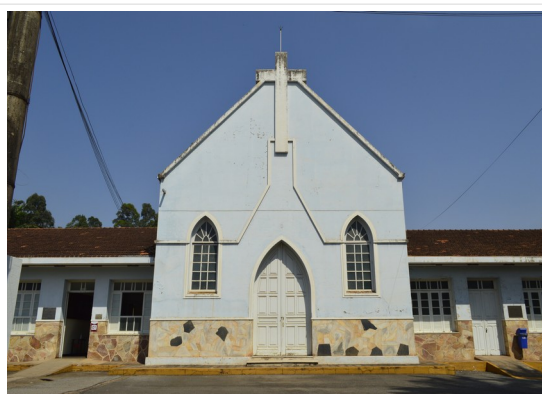
**DANOS VERIFICADOS<sup>8</sup>:** O reboco apresenta algum desprendimento de material na fachada frontal. A pintura interna (à base de água e a óleo) se encontra bem conservada, a externa (à base de água) apresenta desgaste pela exposição às intempéries e alguns desprendimentos e deslocamentos.

Pará de Minas  
 Asilo Padre José Pereira Coelho  
 Pintura da fachada frontal necessitando de renovação.  
 (foto 14)

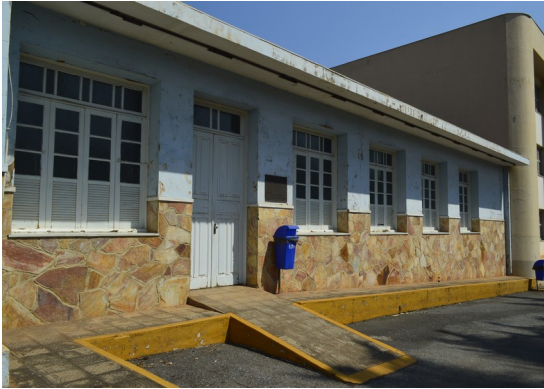
Pará de Minas  
Asilo Padre José Pereira Coelho  
Pedras ouro preto no barrado da fachada frontal em bom estado conservação em geral, pintura descascando.  
(foto 15)

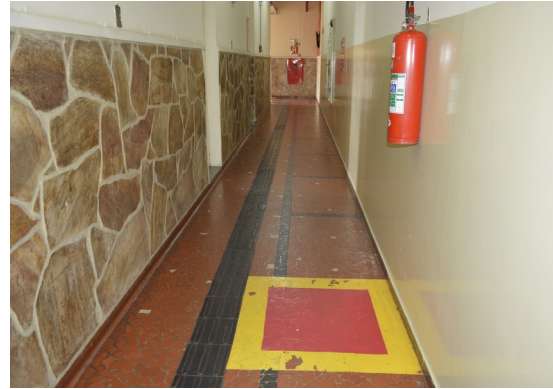
Pará de Minas  
Asilo Padre José Pereira Coelho  
Pedras ouro preto no barrado interno do bem exibem bom estado.  
(foto 16)

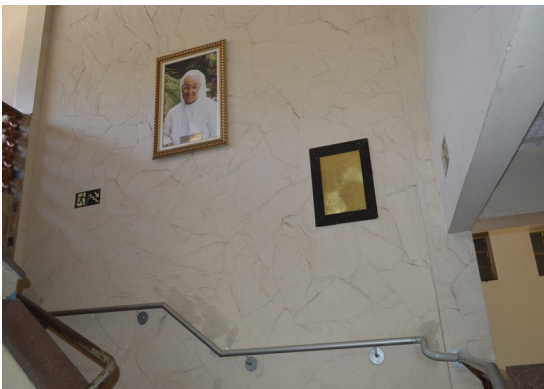
Pará de Minas  
Asilo Padre José Pereira Coelho  
Pedras ouro preto no barrado das escadas internas recebem camada pictórica.  
(foto 17)

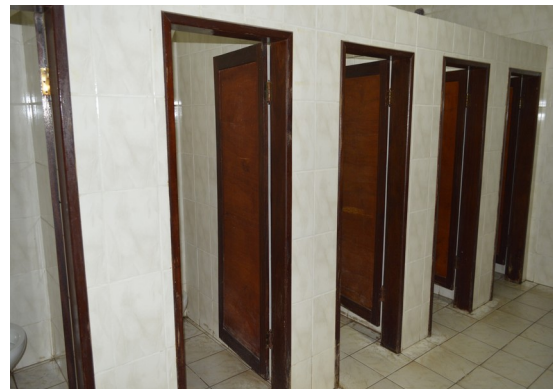
Pará de Minas  
Asilo Padre José Pereira Coelho  
Cerâmicas dos banheiros se apresentam bem conservadas.  
(foto 18)

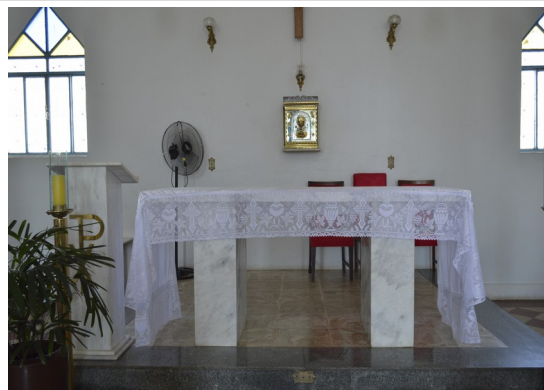
Asilo Padre José Pereira Coelho  
 Mármore revestindo altar e púlpito em bom estado de  
 conservação.  
 (foto 19)  
 Imagem: Júllia Gomes– 01/10/2021

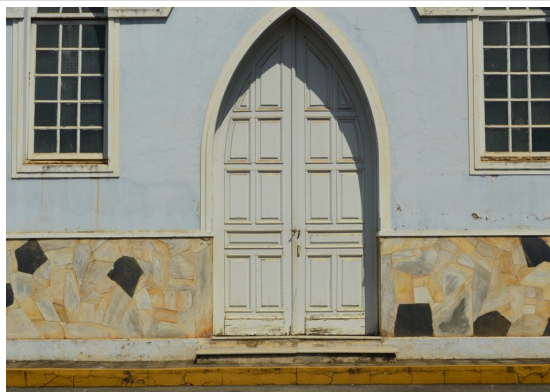
Pará de Minas  
 Asilo Padre José Pereira Coelho  
 Porta em madeira de acesso à Capela, exibindo leve desgaste  
 na base.  
 (foto 20)  
 Imagem: Júllia Gomes– 01/10/2021

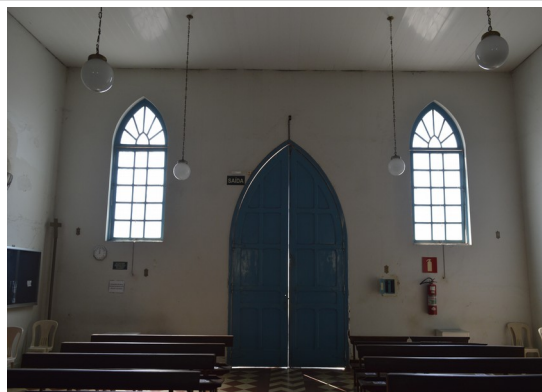
Pará de Minas  
 Asilo Padre José Pereira Coelho  
 Vista interna da porta principal da Capela em bom estado de  
 conservação.  
 (foto 21)  
 Imagem: Júllia Gomes– 01/10/2021

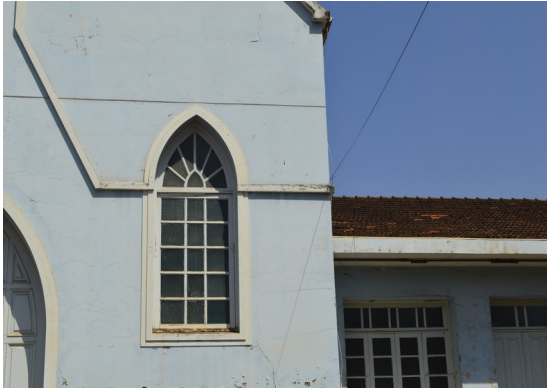
<p>Pará de Minas Asilo Padre José Pereira Coelho Vista externa das janelas do altar da capela, feitas em metal e vidro e enquadramento em massa. (foto 26) Imagem: Júllia Gomes– 01/10/2021</p>	<p>Pará de Minas Asilo Padre José Pereira Coelho Janela da fachada frontal em metal e vidro e enquadramento em massa bem conservadas, nota-se manchas de intempéries no peitoril. (foto 27) Imagem: Júllia Gomes– 01/10/2021</p>

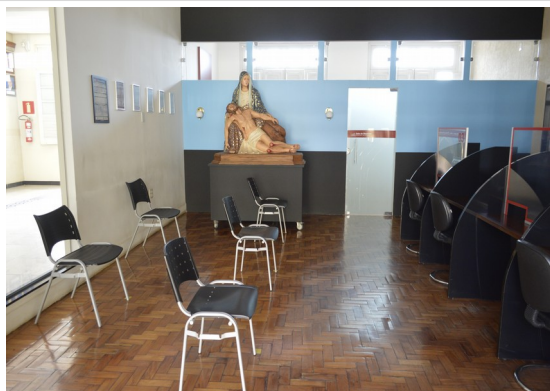
Pará de Minas  
Asilo Padre José Pereira Coelho  
Piso em taco de uma das salas está em boa conservação.  
(foto 32)  
Imagem: Júllia Gomes– 01/10/2021

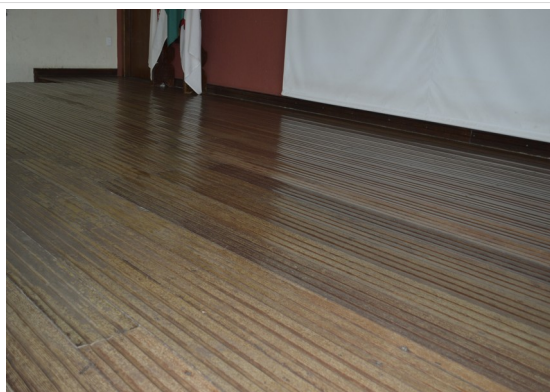
**DANOS VERIFICADOS<sup>10</sup>:** O piso em madeira, as cerâmicas e os ladrilhos hidráulicos e marmorite exibem desgastes causado pelo tráfego contante de pessoas. O piso em concreto exhibe manchas de umidade.

Pará de Minas  
Asilo Padre José Pereira Coelho  
Piso em madeira do palco do auditório apresentando algum desgaste pelo uso.  
(foto 34)  
Imagem: Júllia Gomes– 01/10/2021

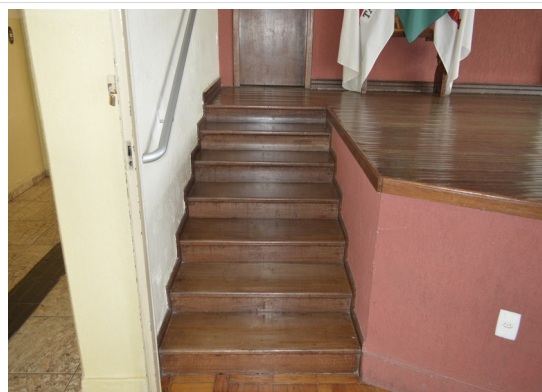
Pará de Minas  
Asilo Padre José Pereira Coelho  
Escada de acesso ao palco em madeira em bom estado de conservação.  
(foto 35)  
Imagem: Júllia Gomes– 01/10/2021

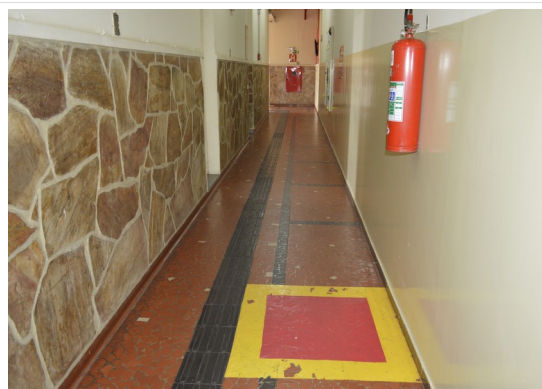
Pará de Minas  
Asilo Padre José Pereira Coelho  
Cerâmica em mosaicos no piso dos corredores exibem bom estado.

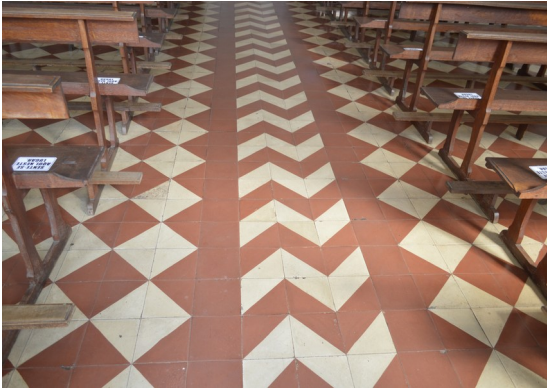
<p>Pará de Minas Asilo Padre José Pereira Coelho Ladrilho hidráulico em diferentes paginações exibem alguns desgastes pela ação do tempo e uso. (foto 40) Imagem: Júllia Gomes– 01/10/2021</p>	<p>Pará de Minas Asilo Padre José Pereira Coelho Centro do altar revestido em cerâmica com bordas em pedra granito preto em bom estado de conservação. (foto 41) Imagem: Júllia Gomes– 01/10/2021</p>

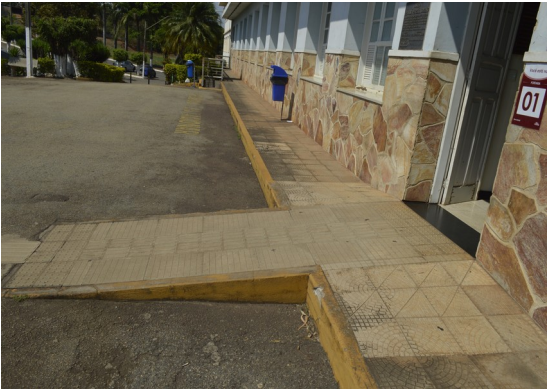
Asilo Padre José Pereira Coelho  
 Piso em concreto no passeio da fachada frontal bem  
 conservado.  
 (foto 42)  
 Imagem: Júllia Gomes– 01/10/2021

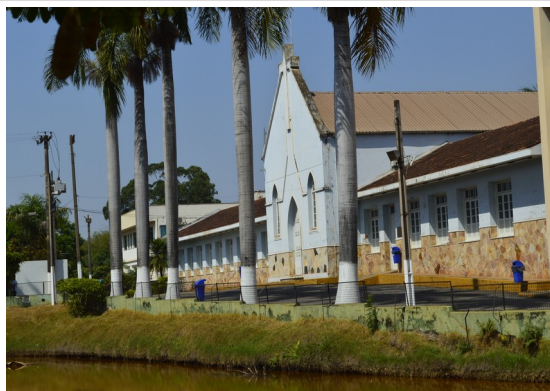
Pará de Minas  
Asilo Padre José Pereira Coelho  
Lagoa e jardins em frente à fachada frontal exibem boa manutenção de seus elementos.  
(foto 50)  
Imagem: Júllia Gomes– 01/10/2021

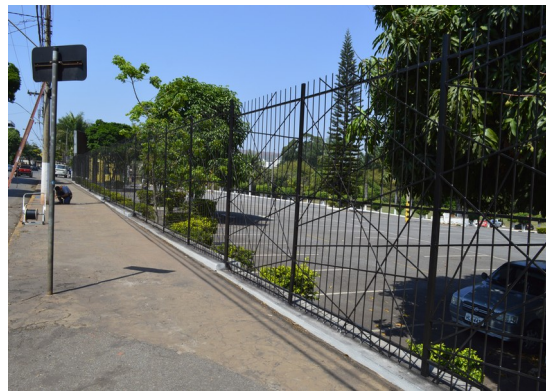
Pará de Minas Asilo  
Padre José Pereira Coelho  
Gradil frontal, muro lateral direito e passeio em bom estado  
de conservação.  
(foto 53)  
Imagem: Júllia Gomes– 01/10/2021
