**2. NÚCLEOS HISTÓRICOS URBANOS PROTEGIDOS POR TOMBAMENTO MUNICIPAL**  
**2.1 Avaliação do Estado de Conservação do Núcleo Histórico Urbano do Distrito de Carioca**

<b>MUNICÍPIO:</b> Pará de Minas		<b>DISTRITO:</b> Carioca	
<b>NOME DO BEM TOMBADO<sup>1</sup>:</b> Núcleo Histórico Urbano do Distrito de Carioca		<b>NH - INFORMAR Nº DE UNIDADES:</b> 49	
<b>ENDEREÇO:</b> Distrito de Carioca		<b>CP - INFORMAR ÁREA TOMBADA EM HECTARES:</b> 3,767 ha	
<b>Nº DECRETO / ANO:</b> 6.253/2010	<b>Nº INSCRIÇÃO LIVRO DO TOMBO / ANO:</b> 23/2010	<b>PROCESSO ACEITO NO ICMS PATRIMÔNIO CULTURAL A PARTIR DO EXERCÍCIO:</b> 2011	
<b>NOME E ASSINATURA DO RESPONSÁVEL TÉCNICO:</b>  Karina Morato Campos Moreira		<b>FORMAÇÃO PROFISSIONAL:</b> Arquiteta e Urbanista	<b>CAU:<sup>2</sup></b> A38403-8
<b>CHEFE DO SETOR DA PREFEITURA RESPONSÁVEL PELA IMPLEMENTAÇÃO DA POLITICA DE PATRIMÔNIO CULTURAL:</b>  Andreia Xavier Paulino de Oliveira		<b>DATA REALIZAÇÃO DO LAUDO:</b> 18/08/2021	
<b>HÁ OBRA DE RESTAURAÇÃO EM ANDAMENTO<sup>3</sup>?</b>	<b>SIM</b>	<b>NÃO</b>	<b>X</b>
<b>HÁ PROJETO APROVADO POR LEI DE INCENTIVO À CULTURA?</b>	<b>SIM</b>	<b>NÃO</b>	<b>X</b>

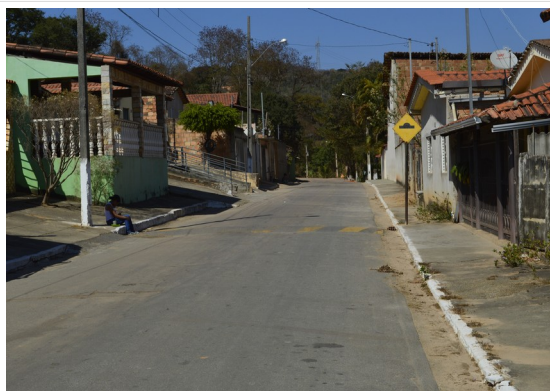
Pará de Minas  
Núcleo Histórico Urbano do Distrito de Carioca  
Vista da via Nossa Senhora da Piedade com pavimentação  
asfáltica em bom estado.  
(foto 02)  
Imagem: Júllia Gomes – 18/08/2021

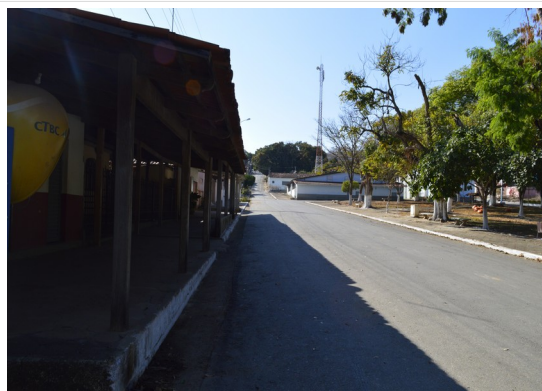
Pará de Minas  
Núcleo Histórico Urbano do Distrito de Carioca  
Via Praça Nossa Senhora de Lourdes em bom estado.  
(foto 03)  
Imagem: Júllia Gomes – 18/08/2021

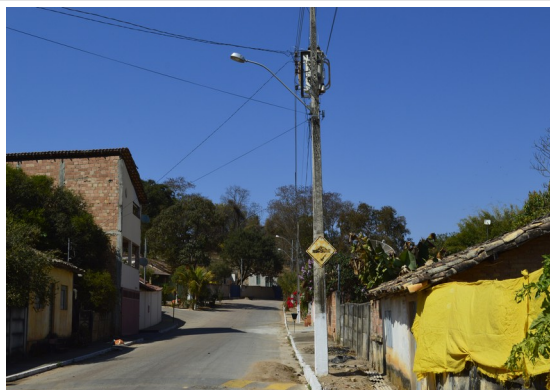
Pará de Minas  
Núcleo Histórico Urbano do Distrito de Carioca  
Vista da via Dona Maria Lopes Caçado com pavimentação  
asfáltica em bom estado.  
(foto 04)  
Imagem: Júllia Gomes – 18/08/2021

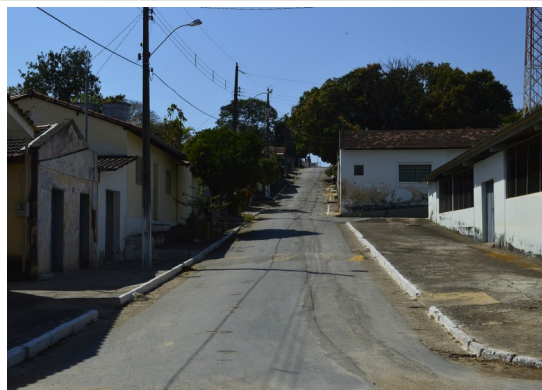
Pará de Minas  
Núcleo Histórico Urbano do Distrito de Carioca  
Vista da Rua N. Sra. Aparecida exibindo remendos no asfalto e  
um pouco de perda de material.  
(foto 05)  
Imagem: Júllia Gomes – 18/08/2021

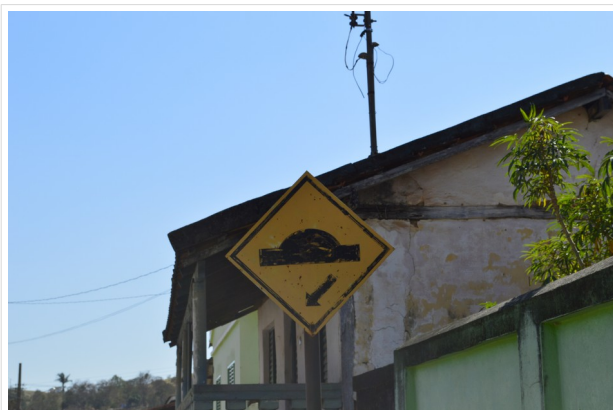
Pará de Minas  
Núcleo Histórico Urbano do Distrito de Carioca  
Placa de trânsito com desgaste da camada pictórica e amassado.  
(foto 08)  
Imagem: Júllia Gomes – 18/08/2021

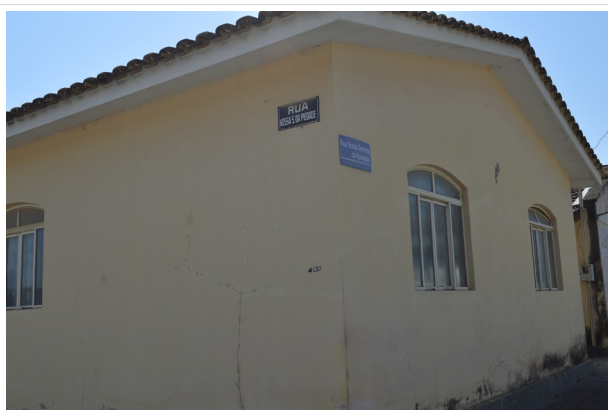
Pará de Minas  
Núcleo Histórico Urbano do Distrito de Carioca  
Placas de logradouro em bom estado na Rua Nossa Senhora Aparecida.  
(foto 09)  
Imagem: Júllia Gomes – 18/08/2021

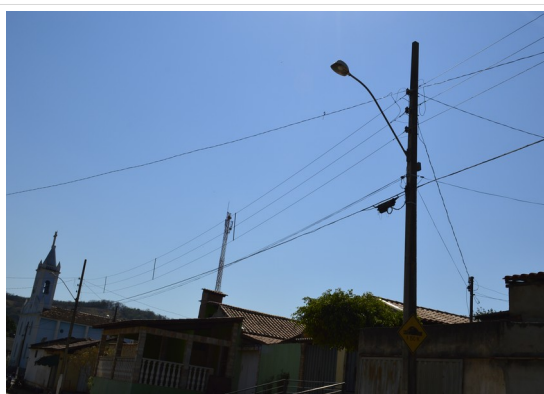
Pará de Minas  
Praça de Nossa Senhora de Lourdes  
Fiação aparente na Rua Nossa Senhora da Piedade.  
(foto 36)  
Imagem: Júllia Gomes – 18/08/2021

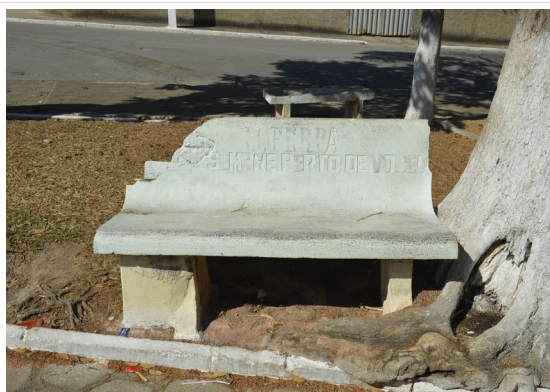
**DANOS VERIFICADOS/ OUTROS COMENTÁRIOS:** Alguns bancos da Praça Nossa Senhora de Lourdes estão quebrados, exibindo perda de material em suas quinas e encostos. Nota-se uma árvore que está envolvendo um dos bancos em concreto.

Pará de Minas  
Núcleo Histórico Urbano do Distrito de Carioca  
Banco em concreto com perda de material.  
(foto 71)  
Imagem: Júllia Gomes – 18/08/2021

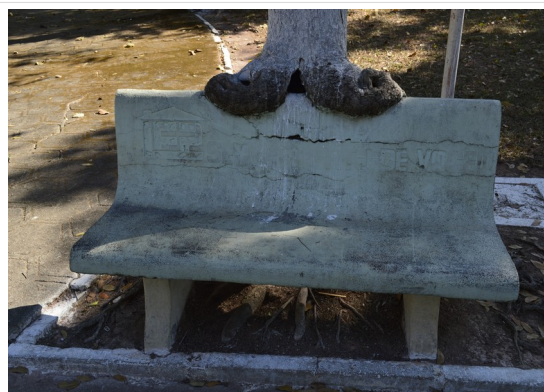
Pará de Minas  
Núcleo Histórico Urbano do Distrito de Carioca  
Banco em concreto exibindo algumas trincas devido ao esforço que a árvore está exercendo sobre o concreto.  
(foto 72)  
Imagem: Júllia Gomes – 18/08/2021

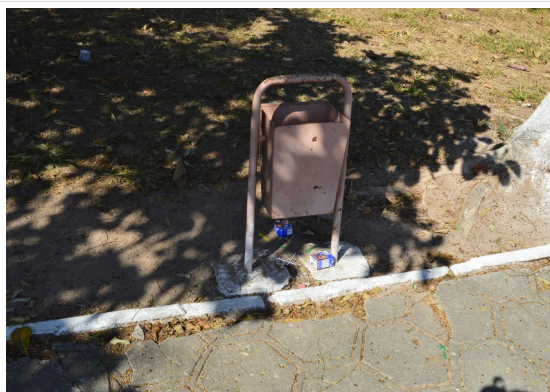
Pará de Minas  
Núcleo Histórico Urbano do Distrito de Carioca  
Lixeira em metal em bom estado de conservação necessitando apenas de renovação da camada pictórica.  
(foto 73)  
Imagem: Júllia Gomes – 18/08/2021

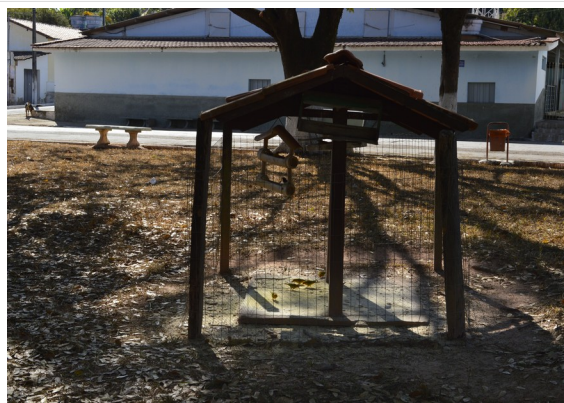
Pará de Minas  
 Núcleo Histórico Urbano do Distrito de Carioca  
 Cobertura edificada para servir de abrigo e dar alimentos aos pássaros em bom estado de conservação.  
 (foto 76)  
 Imagem: Júlia Gomes – 18/08/2021

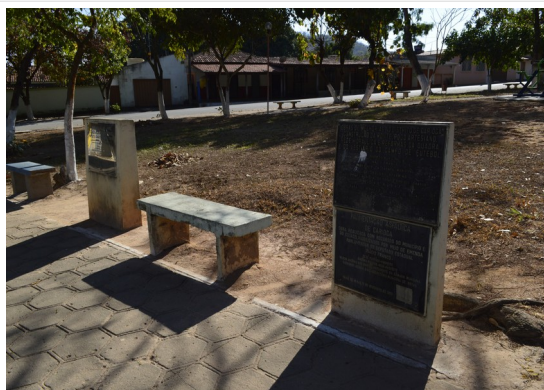
Pará de Minas  
 Praça de Nossa Senhora de Lourdes  
 Placas na área da Praça Nossa Senhora de Lourdes,  
 necessitando apenas de renovação da camada pictórica.  
 (foto 77)  
 Imagem: Júlia Gomes – 18/08/2021
