### 4.3. Avaliação do Estado de Conservação do Bem Imóvel Casa Maria Capanema

MUNICÍPIO: Pará de Minas		DISTRITO: Sede	
NOME DO BEM TOMBADO <sup>1</sup> : Casa Maria Capanema			
ENDEREÇO DO BEM CULTURAL: Rua Joaquim Peregrino, nº 38, Xavier Capanema			
Nº DECRETO / ANO: 3535/2003	Nº INSCRIÇÃO LIVRO DO TOMBO / ANO: 13/2003	PROCESSO ACEITO NO ICMS PATRIMÔNIO CULTURAL A PARTIR DO EXERCÍCIO: 2004	
NOME E ASSINATURA DO RESPONSÁVEL TÉCNICO:  Karina Morato Campos Moreira		FORMAÇÃO PROFISSIONAL: Arquiteta e Urbanista	CAU: <sup>2</sup> A38403-8
CHEFE DO SETOR DA PREFEITURA RESPONSÁVEL PELA IMPLEMENTAÇÃO DA POLITICA DE PATRIMÔNIO CULTURAL:  Andreia Xavier Paulino de Oliveira		DATA REALIZAÇÃO LAUDO: 10/11/2021	
HÁ OBRA DE RESTAURAÇÃO EM ANDAMENTO <sup>3</sup> ?	SIM	NÃO	X
HÁ PROJETO APROVADO POR LEI DE INCENTIVO À CULTURA?	SIM	NÃO	X
EM CASO POSITIVO:	LEI FEDERAL	LEI ESTADUAL	OUTRA

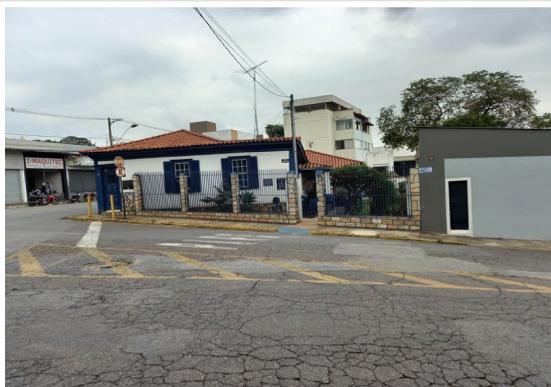
Pará de Minas  
 Casa Maria Capanema  
 Fachada Frontal da edificação.  
 (foto 02)

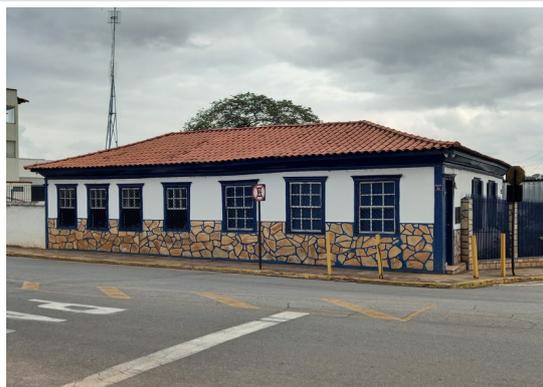
Pará de Minas  
 Casa Maria Capanema  
 Fachada lateral direita da Casa Maria Capanema .  
 (foto 03)

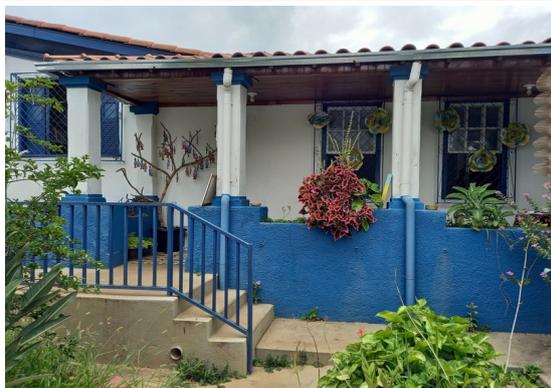
Pará de Minas  
 Casa Maria Capanema  
 Fachada lateral esquerda da edificação.  
 (foto 04)

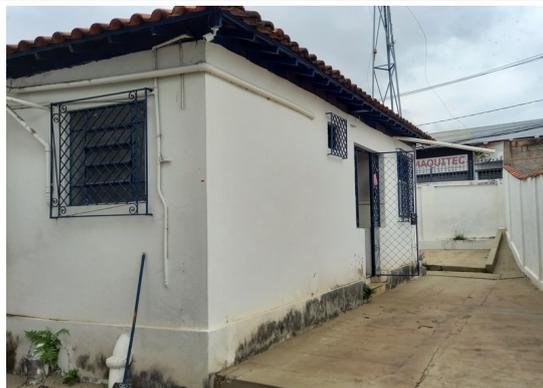
Pará de Minas  
 Casa Maria Capanema  
 Fachada posterior da Casa Maria Capanema.  
 (foto 05)

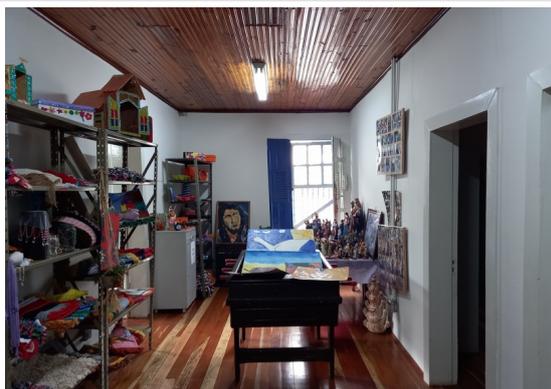
1. ESTRUTURA	ESTADO DE CONSERVAÇÃO <sup>4</sup>		
	BOM	REGULAR	PRECÁRIO
ESTRUTURA AUTÔNOMA DE MADEIRA	100%	-	-
ESTRUTURA DE CONCRETO	-	-	-
ESTRUTURA METÁLICA	-	-	-
OUTROS (DESCREVER) – TIJOLO AUTOPORTANTE	100%	-	-
<b>DANOS VERIFICADOS<sup>5</sup>:</b> A estrutura em madeira foi restaurada em 2018/2019, apresenta bom estado de conservação. Com nova laje de piso, a estrutura foi estabilizada.

Pará de Minas  
 Casa Maria Capanema  
 Paredes em tijolos autoportantes em ótimo estado de conservação.  
 (foto 06)  
 Imagem: Júllia Gomes – 10/11/2021

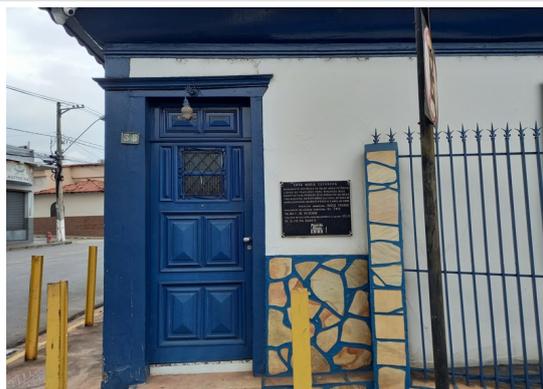
Pará de Minas  
 Casa Maria Capanema  
 Pilar de madeira na fachada do bem em bom estado de conservação.  
 (foto 07)  
 Imagem: Júllia Gomes – 10/11/2021

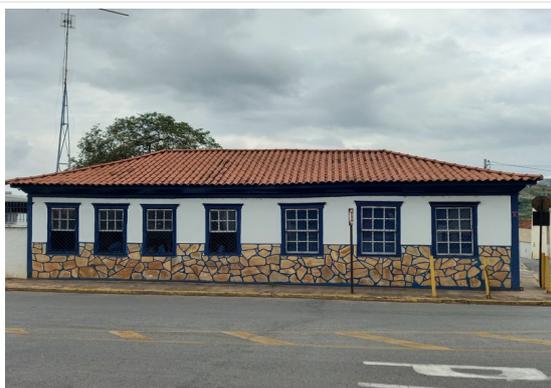
**DANOS VERIFICADOS<sup>6</sup>:** O madeiramento se encontra em perfeitas condições. A cobertura em capa e bica também se encontra em bom estado de conservação. As calhas metálicas apresentam apenas alguns desgastes ocasionados pela exposição às intempéries. As cimalhas em madeiras foram restauradas e exibem bom estado.

Pará de Minas  
 Casa Maria Capanema  
 A estrutura e a cobertura estão em bom estado de conservação.  
 (foto 08)  
 Imagem: Júllia Gomes – 10/11/2021

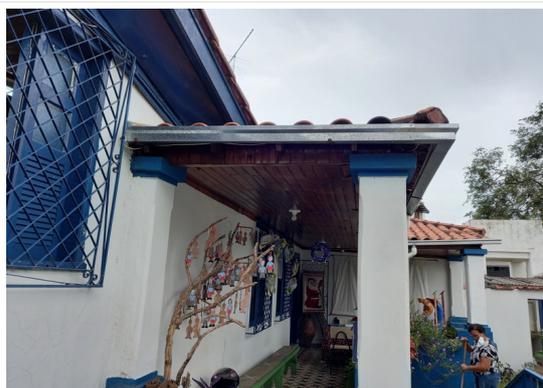
Pará de Minas  
 Casa Maria Capanema  
 O sistema de condução de águas pluviais exhibe bom estado de conservação.  
 (foto 09)  
 Imagem: Júllia Gomes – 10/11/2021

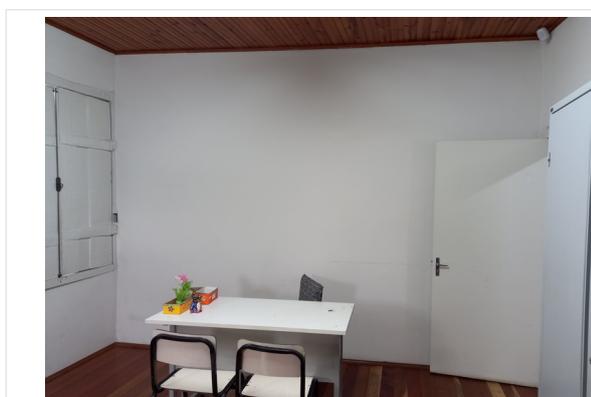
Pará de Minas  
 Casa Maria Capanema  
 Reboco interno apresentando bom estado de conservação.  
 (foto 13)  
 Imagem: Júllia Gomes – 10/11/2021

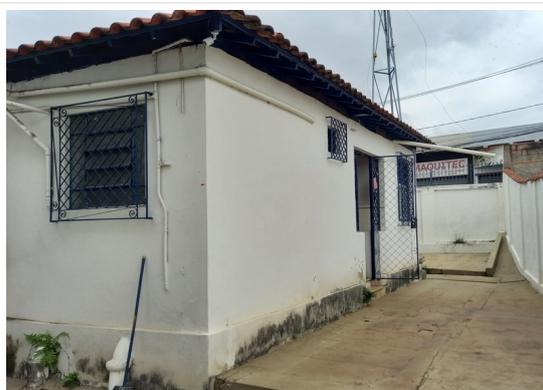
Pará de Minas  
 Casa Maria Capanema  
 Fachada lateral direita com camada pictórica apenas com algumas manchas de sujidade devido a exposição as intempéries  
 (foto 14)  
 Imagem: Júllia Gomes – 10/11/2021

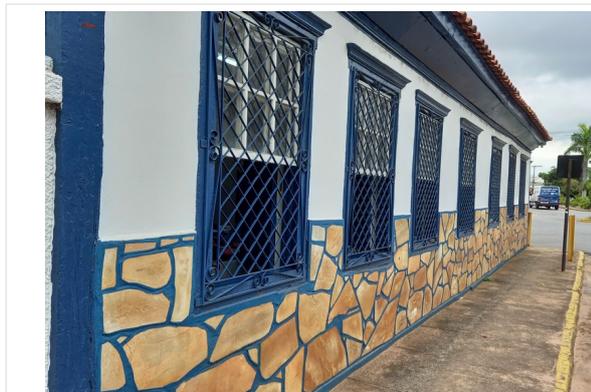
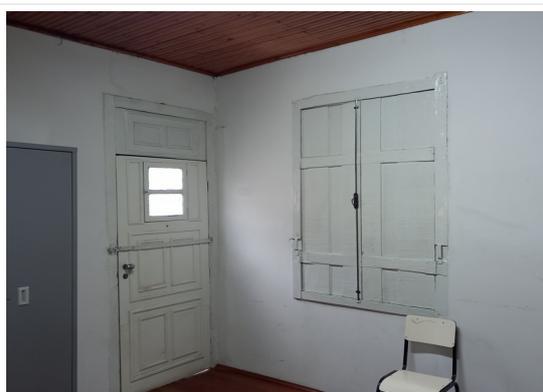
<p>Pará de Minas Casa Maria Capanema Pintura a óleo na fachada frontal da edificação exhibe bom estado. (foto 15) Imagem: Júllia Gomes – 10/11/2021</p>	<p>Pará de Minas Casa Maria Capanema Pintura à base de água das paredes internas da edificação em bom estado de conservação. (foto 16) Imagem: Júllia Gomes – 10/11/2021</p>

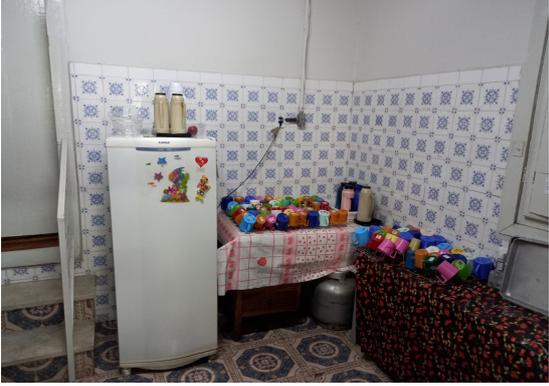
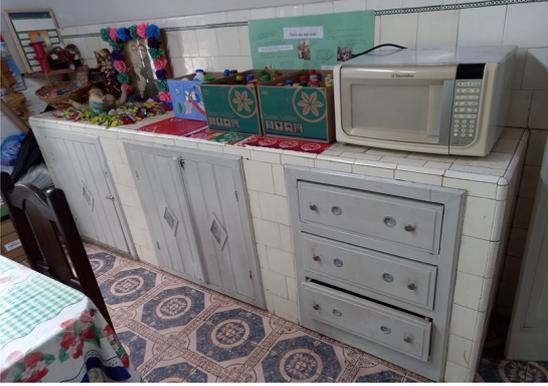
<p>Pará de Minas Casa Maria Capanema Cerâmicas em uma das salas do bem tombado em bom estado de conservação. (foto 17) Imagem: Júllia Gomes – 10/11/2021</p>	<p>Pará de Minas Casa Maria Capanema Cerâmicas nas paredes e bancadas da copa exibem bom estado de conservação. (foto 18) Imagem: Júllia Gomes – 10/11/2021</p>

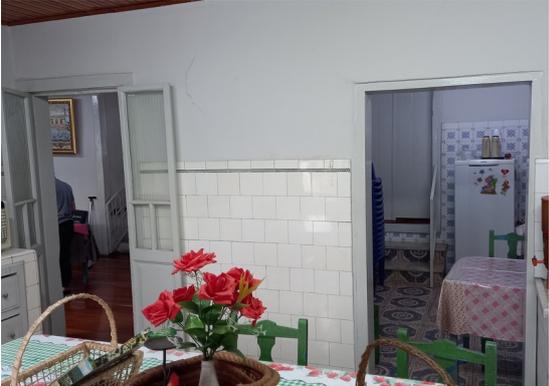
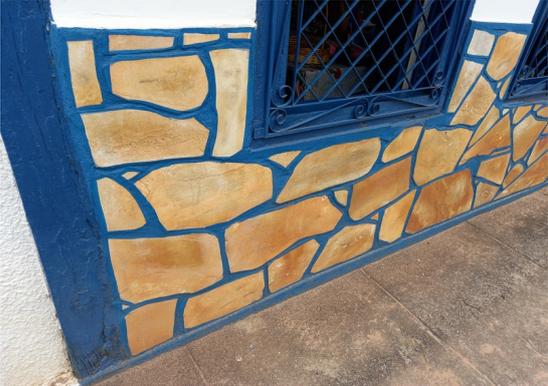
<p>Pará de Minas Casa Maria Capanema Cerâmicas em uma das salas do bem tombado em bom estado de conservação. (foto 19) Imagem: Júllia Gomes – 10/11/2021</p>	<p>Pará de Minas Casa Maria Capanema Barrado em pedra ouro preto na fachada frontal do bem em bom estado de conservação. (foto 20) Imagem: Júllia Gomes – 10/11/2021</p>

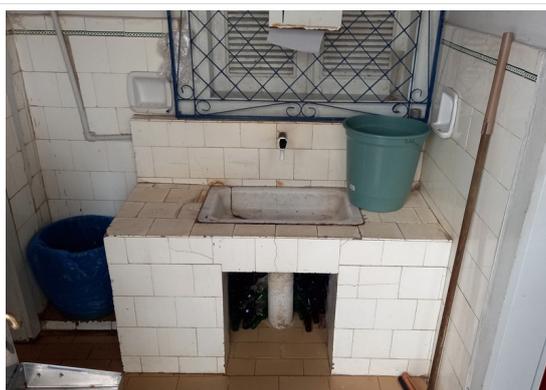
**DANOS VERIFICADOS<sup>8</sup>:** Na reforma em 2018/2019 o reboco foi refeito em todo o bem, e recebeu uma camada pictórica. As cerâmicas se exibem bem conservadas em sua maioria, mas apresentam algumas rachaduras e desgaste nos rejuntas, causados pela ação do tempo. A pedra ouro preto que reveste o embasamento externo, remetendo a baldrame, está bem conservado e limpo.

Pará de Minas  
Casa Maria Capanema  
Cerâmicas apresentando algumas fissuras e desgaste nos  
rejuntas.  
(foto 21)  
Imagem: Júlia Gomes – 10/11/2021

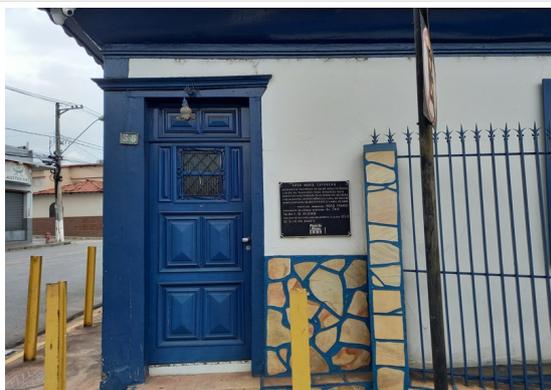
Pará de Minas  
Casa Maria Capanema  
Porta em madeira na fachada frontal exibindo bom estado de  
conservação.  
(foto 22)  
Imagem: Júlia Gomes – 10/11/2021

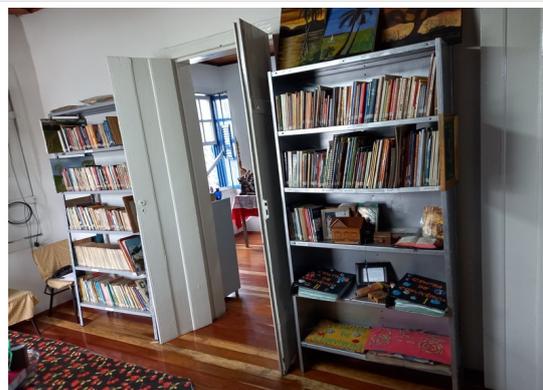
Pará de Minas  
Casa Maria Capanema  
Protegida das ações das intempéries estas portas em madeira  
exibem bom estado de conservação.  
(foto 23)  
Imagem: Júlia Gomes – 10/11/2021

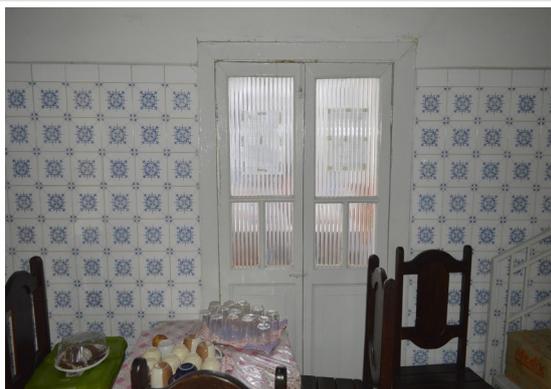
Pará de Minas  
Casa Maria Capanema  
Porta em madeira e vidro entre a recepção e o arquivo  
apresenta bom estado de conservação.  
(foto 24)  
Imagem: Júllia Gomes – 10/11/2021

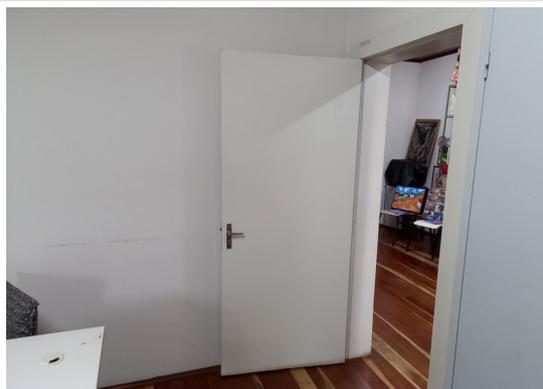
Pará de Minas  
Casa Maria Capanema  
Vista interna da porta de uma sala em bom estado de  
conservação.  
(foto 25)  
Imagem: Júllia Gomes – 10/11/2021

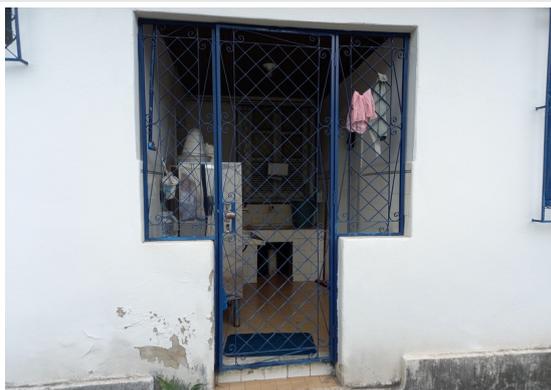
Pará de Minas  
Casa Maria Capanema  
Ferragens sem fechamentos em bom estado de conservação  
na fachada posterior do bem.  
(foto 26)  
Imagem: Júllia Gomes – 10/11/2021

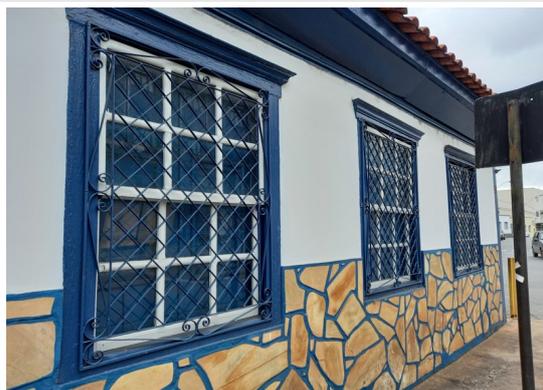
Pará de Minas  
Casa Maria Capanema  
Janelas tipo guilhotina em madeira e vidro e grade em metal  
com camada pictórica em bom estado.  
(foto 27)  
Imagem: Júllia Gomes – 10/11/2021

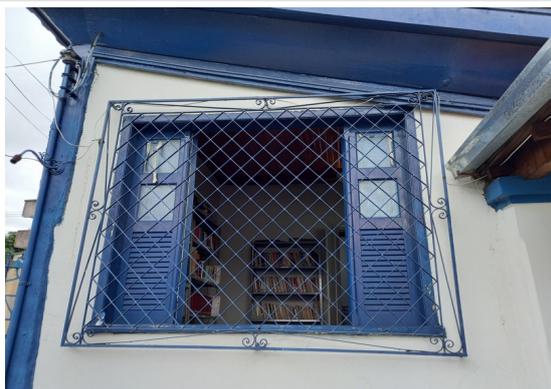
Pará de Minas  
Casa Maria Capanema  
Janela francesa em madeira e vidro na lateral esquerda  
apresenta pintura em bom estado de conservação.  
(foto 28)  
Imagem: Júllia Gomes – 10/11/2021

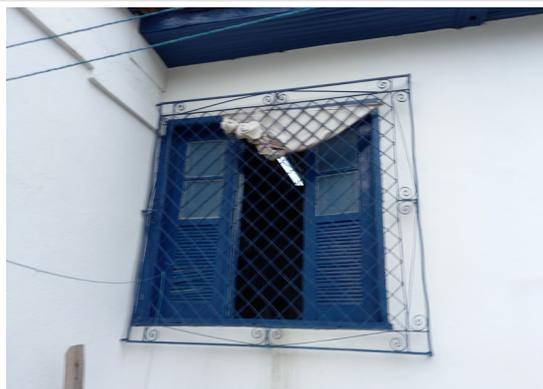
Pará de Minas  
Casa Maria Capanema  
Janela francesa em madeira e vidro e grade em metal na  
fachada posterior.  
(foto 29)  
Imagem: Júllia Gomes – 10/11/2021

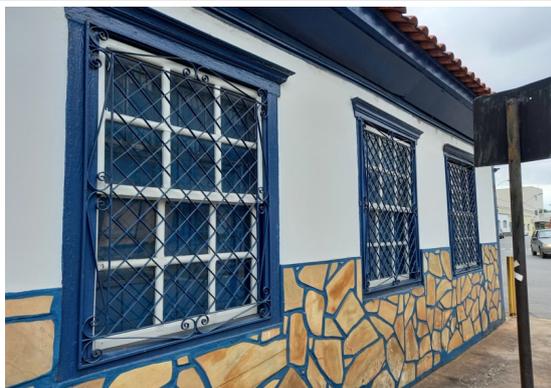
Pará de Minas  
Casa Maria Capanema  
Janela guilhotina em madeira e vidro e grade em metal em  
bom estado na fachada lateral esquerda.  
(foto 30)  
Imagem: Júllia Gomes – 10/11/2021

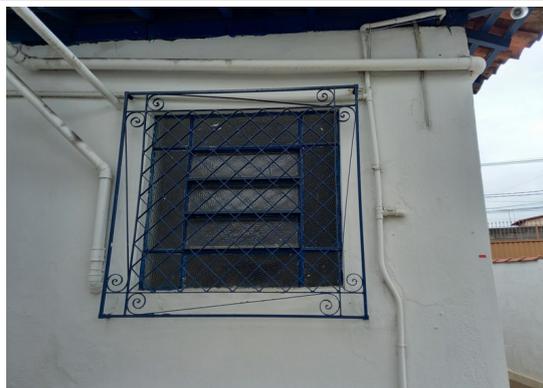
Pará de Minas  
Casa Maria Capanema  
Janelas em basculante em metal e vidro e grade na fachada  
lateral esquerda.  
(foto 31)  
Imagem: Júllia Gomes – 10/11/2021

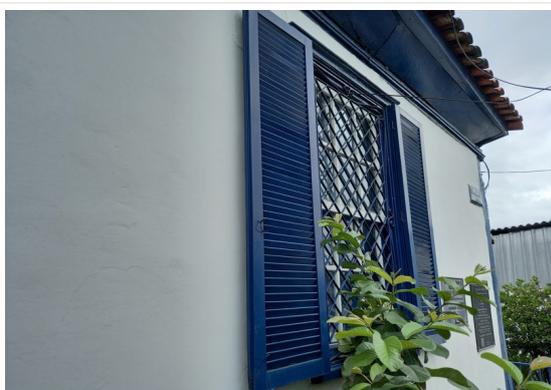
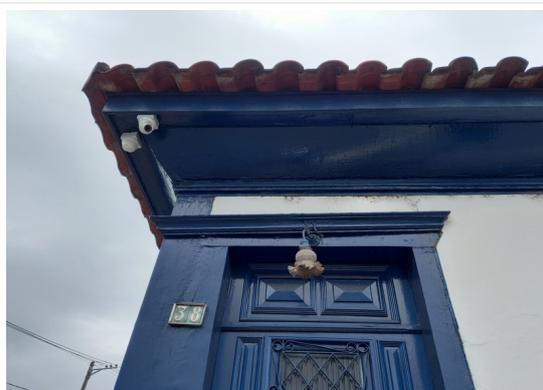
Pará de Minas Casa Maria Capanema Janelas italianas em guilhotina em madeira e vidro e grade em metal exibem bom estado de conservação. (foto 32) Imagem: Júllia Gomes – 10/11/2021	Pará de Minas Casa Maria Capanema Sobreverga em madeira restaurada exhibe bom estado de conservação. (foto 33) Imagem: Júllia Gomes – 10/11/2021
---	--

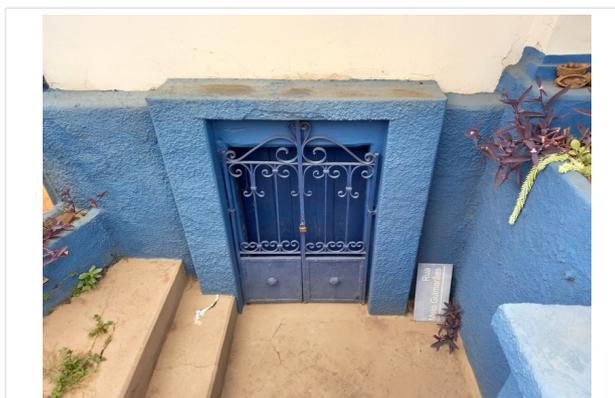
Pará de Minas  
 Casa Maria Capanema  
 Porta em madeira e portão em metal que dá acesso ao porão da Casa Maria Capanema.  
 (foto 34)  
 Imagem: Júllia Gomes – 10/11/2021

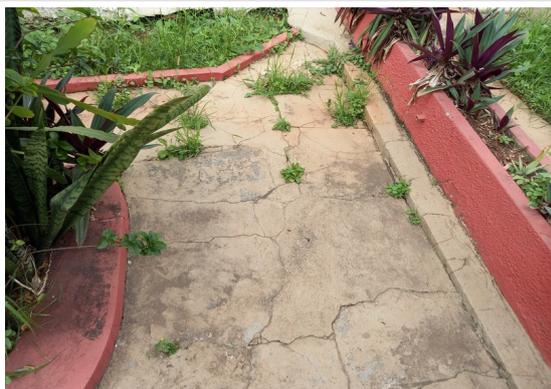
6. PISOS	ESTADO DE CONSERVAÇÃO		
	BOM	REGULAR	PRECÁRIO
CIMENTADO	95%	05%	-
MADEIRA	100%	-	-
CERÂMICA	85%	15%	-
OUTROS (LADRILHO HIDRÁULICO)	90%	10%	-
OUTROS (PEDRA)	100%	-	-
<b>DANOS VERIFICADOS<sup>10</sup>:</b> Os pisos se encontram, em geral, em bom estado de conservação. O cimentado exhibe algumas trincas, a cerâmica apresenta alguma peça também trincada e os ladrilhos exibem pouco desgaste. A casa passou por uma reforma completa retirando o assoalho que estava comprometido. As paredes de alvenaria foram estabilizadas com o novo piso em concreto e tábua corrida, contudo as partes molhadas não passaram por reformas profundas, foram feitos apenas pequenos reparos e pintura nova. Com isso, os desgastes naturais de uso nessas áreas permaneceram.

Pará de Minas  
Casa Maria Capanema  
Piso cimentado exhibe trincas e manchas causadas pela  
exposição à umidade.  
(foto 35)  
Imagem: Júllia Gomes – 10/11/2021

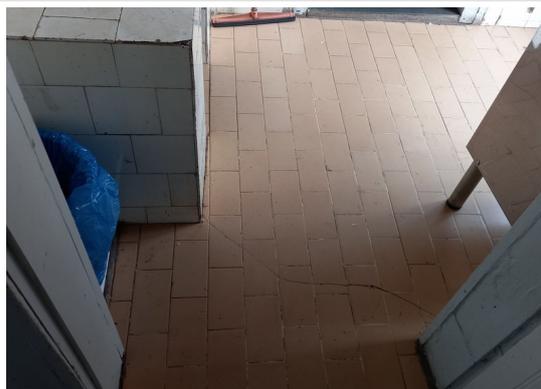
Pará de Minas  
Casa Maria Capanema  
Cerâmica em pequeno hall que dá acesso ao quintal nos  
fundos apresenta trinca e rejunte desgastado.  
(foto 36)  
Imagem: Júllia Gomes – 10/11/2021

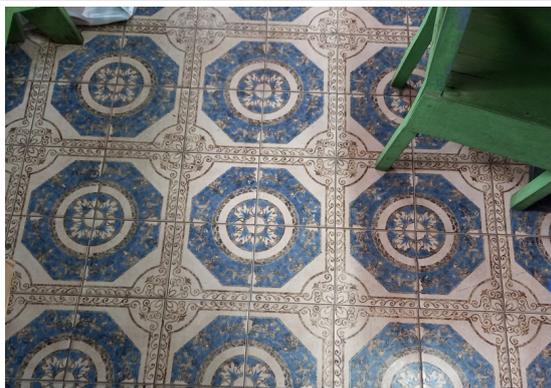
Pará de Minas  
Casa Maria Capanema  
Cerâmica comum a copa, cozinha e banheiro com algumas  
fissuras.  
(foto 37)  
Imagem: Júllia Gomes – 10/11/2021

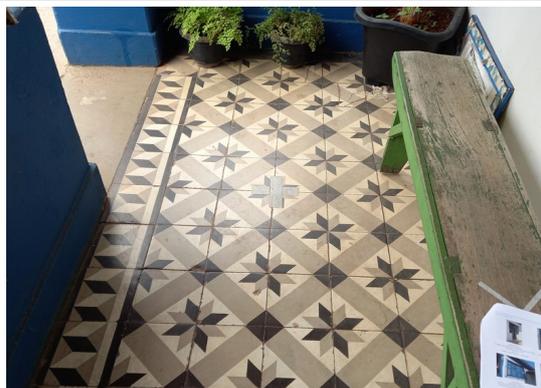
Pará de Minas  
Casa Maria Capanema  
Detalhe do ladrilho do alpendre na lateral esquerda que dá  
acesso ao interior do bem em bom estado.  
(foto 38)  
Imagem: Júllia Gomes – 10/11/2021

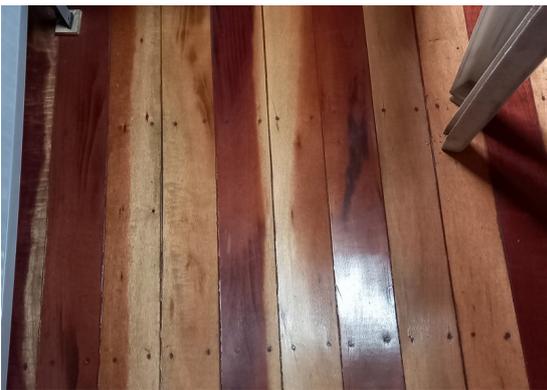
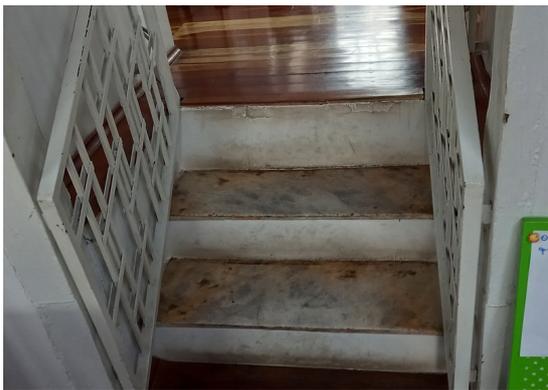
<p>Pará de Minas                  Casa Maria Capanema                  Piso de madeira instalado em quase todas as dependências do bem em ótimo estado de conservação.                  (foto 39)                  Imagem: Júllia Gomes – 10/11/2021</p>	<p>Pará de Minas                  Casa Maria Capanema                  Escada no interior do bem com piso em pedra.                  (foto 40)                  Imagem: Júllia Gomes – 10/11/2021</p>

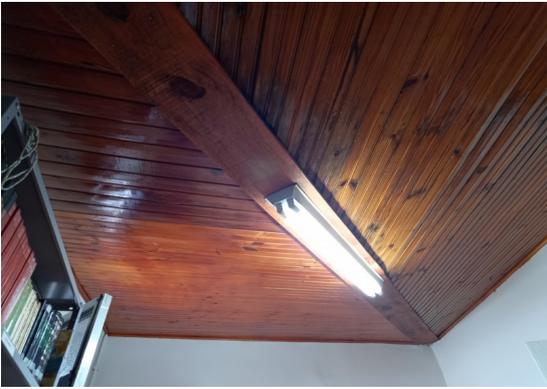
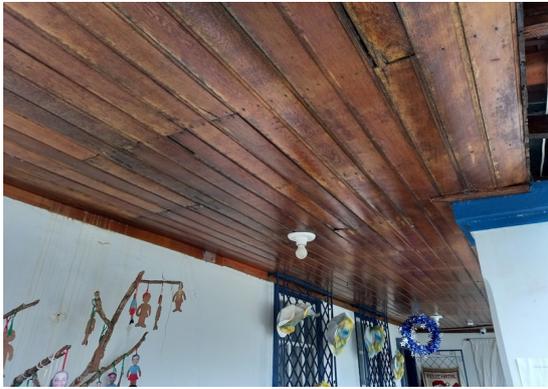
**DANOS VERIFICADOS<sup>11</sup>:** Não foram detectados danos ao forro de madeira, pois foram recentemente reformados. Além da troca dos forros, também foram instalados conduítes para passagem da nova fiação.

<p>Pará de Minas                  Casa Maria Capanema                  Forro de madeira presente em todo interior do bem em bom estado de conservação.                  (foto 41)                  Imagem: Júllia Gomes – 10/11/2021</p>	<p>Pará de Minas                  Casa Maria Capanema                  Forro da varanda em bom estado de conservação.                  (foto 42)                  Imagem: Júllia Gomes – 10/11/2021</p>

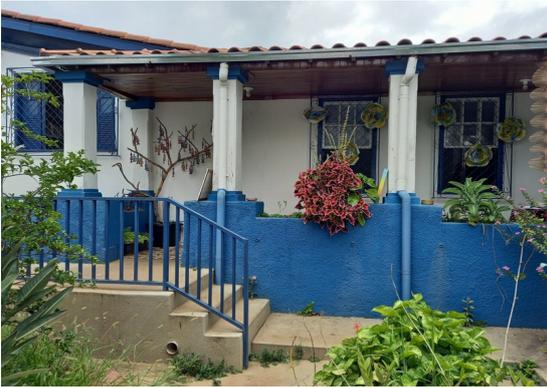
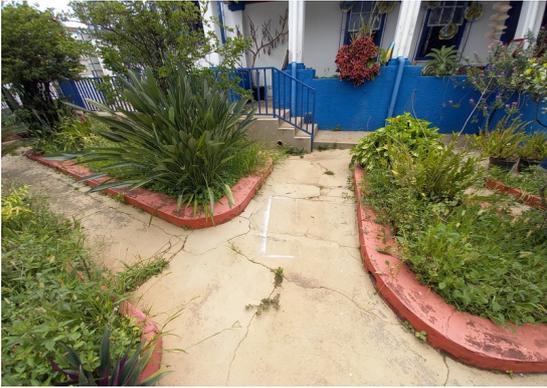
**DANOS VERIFICADOS<sup>12</sup>:** A varanda e o jardim, ambos na fachada lateral esquerda se encontram em bom estado de conservação, são verificadas apenas algumas trincas no piso em cimento do jardim. O jardim se encontra bem cuidado.

<p>Pará de Minas                  Casa Maria Capanema                  Detalhe da varanda que dá acesso ao bem pela fachada lateral esquerda da edificação.                  (foto 43)                  Imagem: Júllia Gomes – 10/11/2021</p>	<p>Pará de Minas                  Casa Maria Capanema                  Jardim de leve influência francesa na fachada lateral do bem tombado, bem cuidado.                  (foto 44)                  Imagem: Júllia Gomes – 10/11/2021</p>

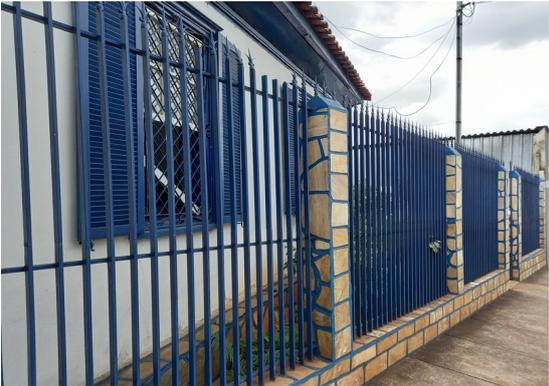
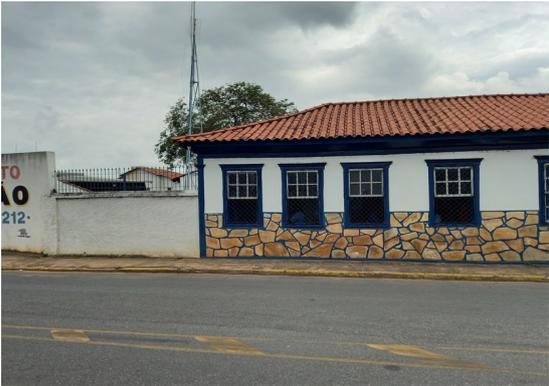
**DANOS VERIFICADOS<sup>13</sup>:** O gradil apresenta boa aparência da camada pictórica. Os muros também exibem alguma sujeidade natural da exposição as intempéries. O quintal em terra batida esta limpo e o guarda-corpo que separa o piso cimentado da terra em bom estado de conservação. O passeio em cimento também está em bom estado sendo verificadas apenas trincas.

<p>Pará de Minas                  Casa Maria Capanema                  Gradil na fachada frontal em bom estado de conservação.                  (foto 45)                  Imagem: Júllia Gomes – 10/11/2021</p>	<p>Pará de Minas                  Casa Maria Capanema                  O muro apresenta boas condições físicas, mas exhibe alguma sujidade por intempéries.                  (foto 46)                  Imagem: Júllia Gomes – 10/11/2021</p>

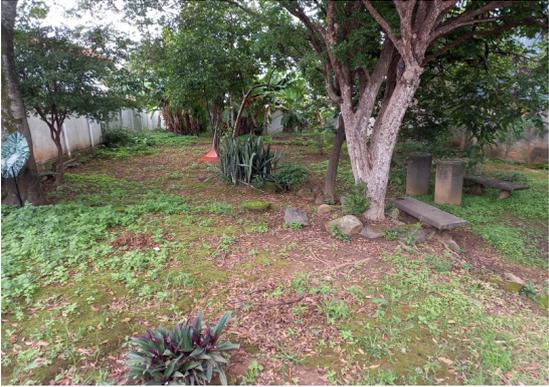
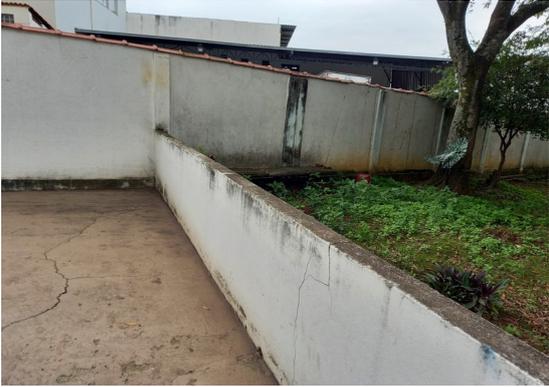
<p>Pará de Minas                  Casa Maria Capanema                  Quintal em terra batida nos fundos da edificação.                  (foto 47)                  Imagem: Júllia Gomes – 10/11/2021</p>	<p>Pará de Minas                  Casa Maria Capanema                  Guarda corpo que divide a área cimentada da área de terra em bom estado de conservação.                  (foto 48)                  Imagem: Júllia Gomes – 10/11/2021</p>

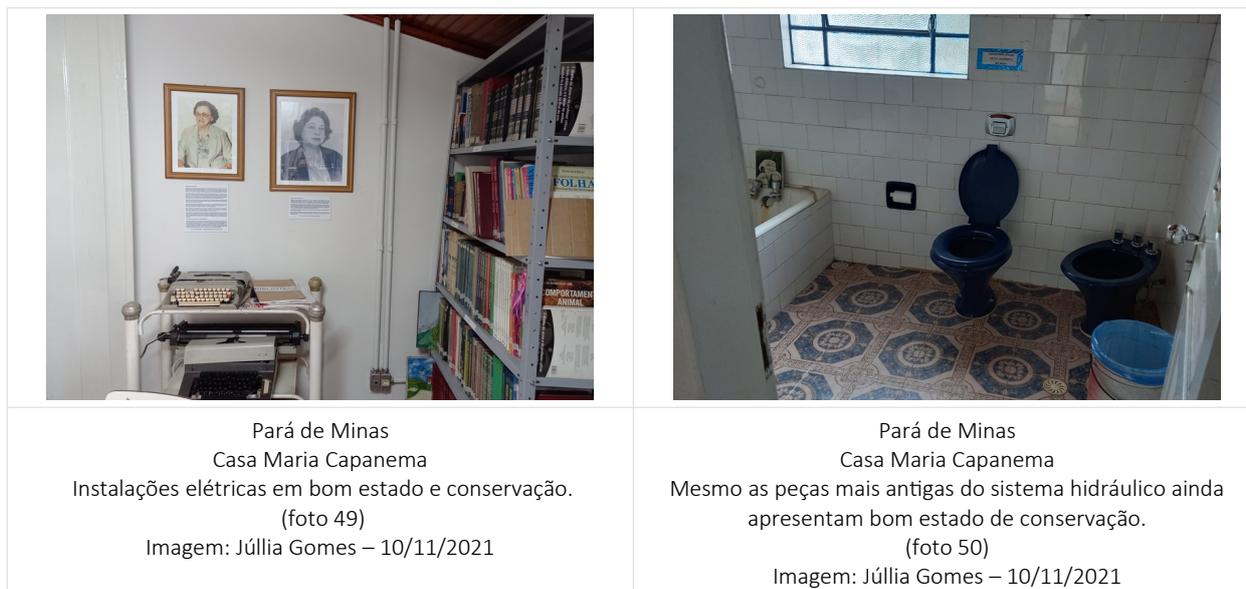
**DANOS VERIFICADOS<sup>14</sup>:** As instalações elétricas e hidráulicas sofreram intervenções em 2018/2019 e permanecem em bom estado. A parte elétrica foi toda refeita sobre os forros com instalação de conduítes, novos pontos de tomadas e novas luminárias. Já a parte hidráulica sofreu apenas pequenas intervenções onde haviam vazamentos.

Pará de Minas  
 Casa Maria Capanema  
 Instalações elétricas em bom estado e conservação.  
 (foto 49)  
 Imagem: Júllia Gomes – 10/11/2021

Pará de Minas  
 Casa Maria Capanema  
 Mesmo as peças mais antigas do sistema hidráulico ainda  
 apresentam bom estado de conservação.  
 (foto 50)  
 Imagem: Júllia Gomes – 10/11/2021

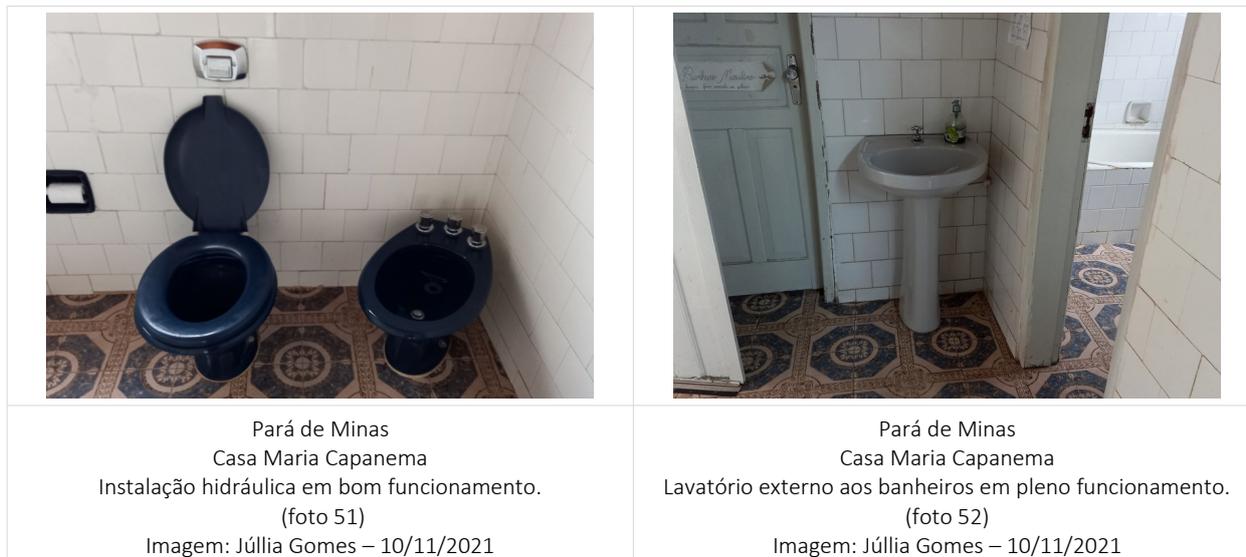
Pará de Minas  
 Casa Maria Capanema  
 Instalação hidráulica em bom funcionamento.  
 (foto 51)  
 Imagem: Júllia Gomes – 10/11/2021

Pará de Minas  
 Casa Maria Capanema  
 Lavatório externo aos banheiros em pleno funcionamento.  
 (foto 52)  
 Imagem: Júllia Gomes – 10/11/2021
