#### 4.4. Avaliação do Estado de Conservação do Bem Imóvel Centro Literário Pedro Nestor

MUNICÍPIO: Pará de Minas		DISTRITO: Sede	
NOME DO BEM TOMBADO <sup>1</sup> : Centro Literário Pedro Nestor			
ENDEREÇO DO BEM CULTURAL: Rua Benedito Valadares, 0183, Centro			
Nº DECRETO / ANO: 3.019/2001	Nº INSCRIÇÃO LIVRO DO TOMBO / ANO: 12/2001	PROCESSO ACEITO NO ICMS PATRIMÔNIO CULTURAL A PARTIR DO EXERCÍCIO: 2002	
NOME E ASSINATURA DO RESPONSÁVEL TÉCNICO:  Karina Morato Campos Moreira		FORMAÇÃO PROFISSIONAL: Arquiteta e Urbanista	CAU: <sup>2</sup> A38403-8
CHEFE DO SETOR DA PREFEITURA RESPONSÁVEL PELA IMPLEMENTAÇÃO DA POLITICA DE PATRIMÔNIO CULTURAL:  Andreia Xavier Paulino de Oliveira		DATA REALIZAÇÃO LAUDO: 24/09/2021	
HÁ OBRA DE RESTAURAÇÃO EM ANDAMENTO <sup>3</sup> ?		SIM	NÃO X
HÁ PROJETO APROVADO POR LEI DE INCENTIVO À CULTURA?		SIM	NÃO X
EM CASO POSITIVO:		LEI FEDERAL	LEI ESTADUAL OUTRA

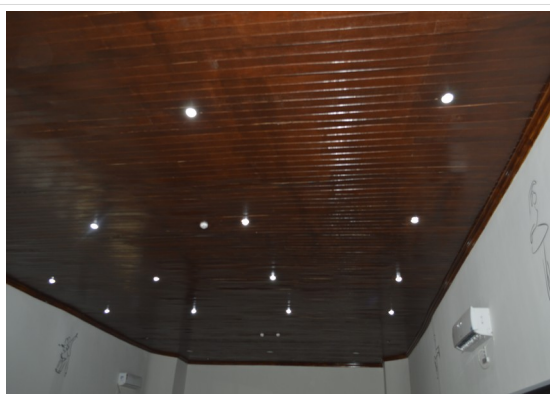
Pará de Minas  
 Centro Literário Pedro Nestor  
 Forro em madeira em bom estado.  
 (foto 05)  
 Imagem: Júllia Gomes – 24/09/2021

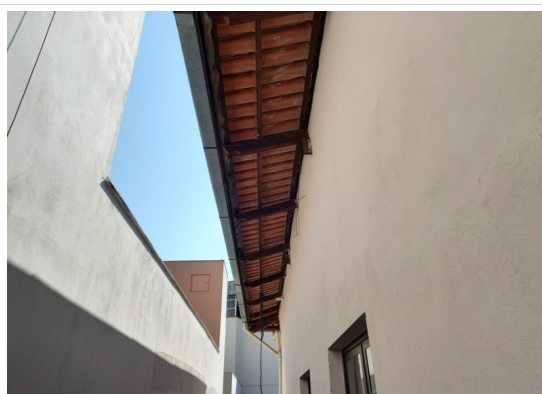
Pará de Minas  
 Centro Literário Pedro Nestor  
 Beiral e calha em bom estado de conservação.  
 (foto 06)  
 Imagem: Júllia Gomes – 29/09/2021

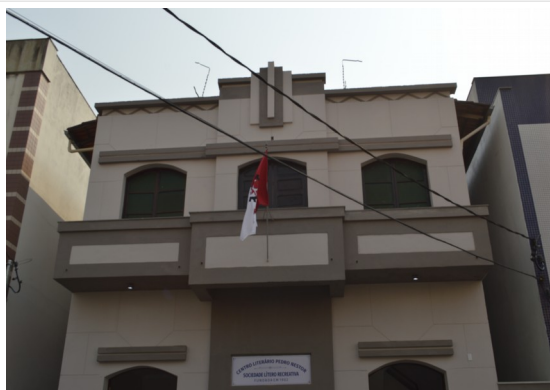
Pará de Minas  
 Centro Literário Pedro Nestor  
 Frontão da edificação.  
 (foto 07)  
 Imagem: Júllia Gomes – 24/09/2021

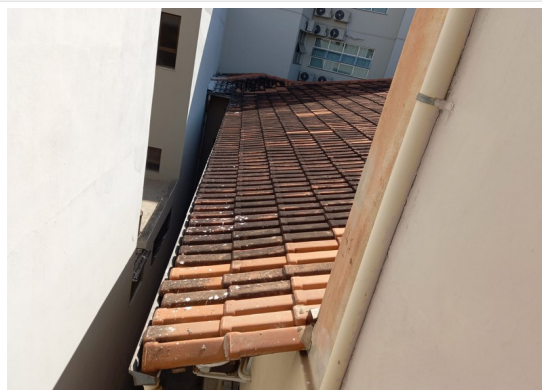
**DANOS VERIFICADOS<sup>6</sup>:** A estrutura do telhado, o manto de cobertura e os condutores de águas pluviais foram reformados em 2007 e ainda se apresentam bem conservados. Algumas telhas foram substituídas pois encontravam-se trincadas. O telhado está totalmente recuperado.

Pará de Minas  
 Centro Literário Pedro Nestor  
 Telhado do bem em bom estado de conservação.  
 (foto 08)  
 Imagem: Júllia Gomes – 29/09/2021

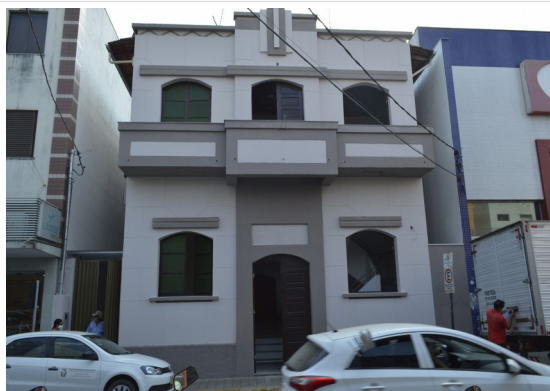
Pará de Minas  
Centro Literário Pedro Nestor  
Reboco da fachada frontal em bom estado.  
(foto 11)  
Imagem: Júllia Gomes – 24/09/2021

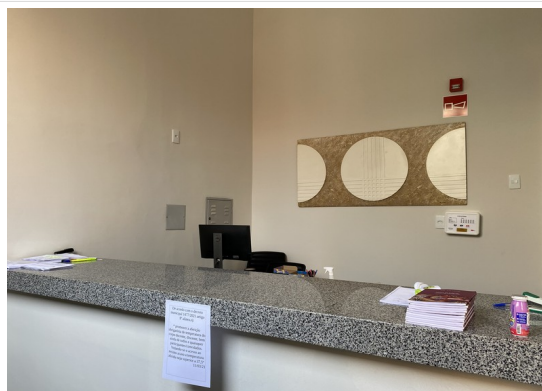
Pará de Minas  
Centro Literário Pedro Nestor  
Reboco interno com nova pintura.  
(foto 12)  
Imagem: Júllia Gomes – 24/09/2021

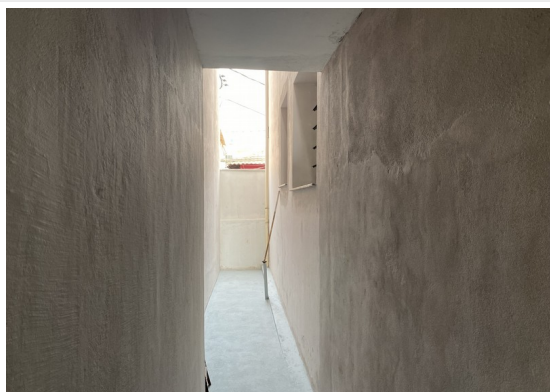
Pará de Minas  
Centro Literário Pedro Nestor  
Reboco finalizado.  
(foto 13)  
Imagem: Júllia Gomes – 24/09/2021

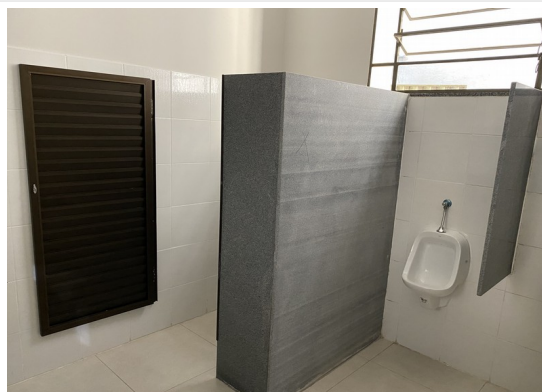
Pará de Minas  
Centro Literário Pedro Nestor  
Cerâmicas de um dos banheiros.  
(foto 14)  
Imagem: Júllia Gomes – 24/09/2021

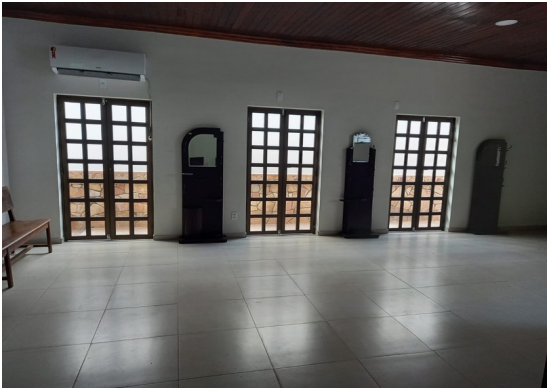
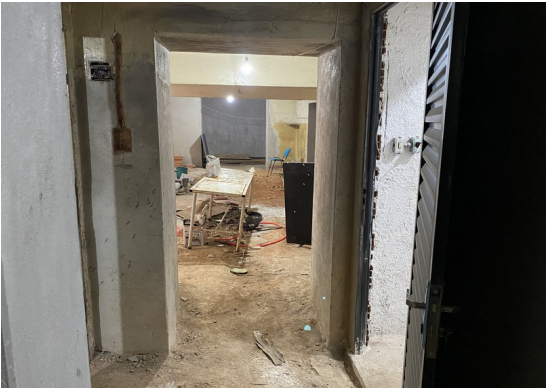
<p>Pará de Minas                  Centro Literário Pedro Nestor                  Vão com reboco finalizado.                  (foto 19)                  Imagem: Júlia Gomes – 24/09/2021</p>	<p>Pará de Minas                  Centro Literário Pedro Nestor                  Vão no subsolo que aguarda receber vedação.                  (foto 20)                  Imagem: Júlia Gomes – 24/09/2021</p>

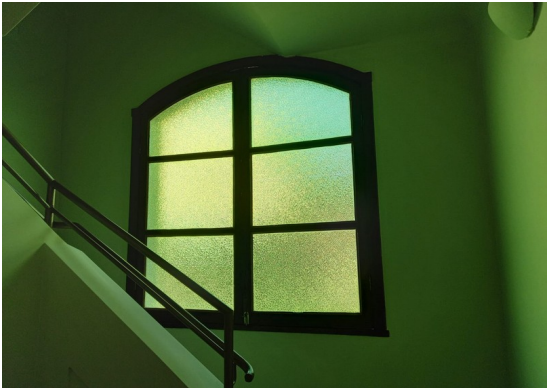
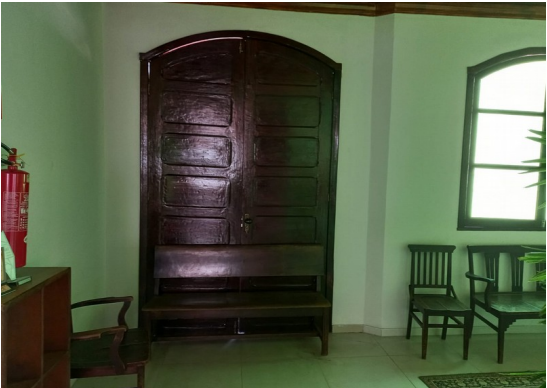
<p>Pará de Minas                  Centro Literário Pedro Nestor                  Janela de madeira que compõe a fachada do bem foi restaurada.                  (foto 21)                  Imagem: Júlia Gomes – 29/09/2021</p>	<p>Pará de Minas                  Centro Literário Pedro Nestor                  Porta de madeira que compõe o primeiro andar foi restaurada.                  (foto 22)                  Imagem: Júlia Gomes – 29/09/2021</p>

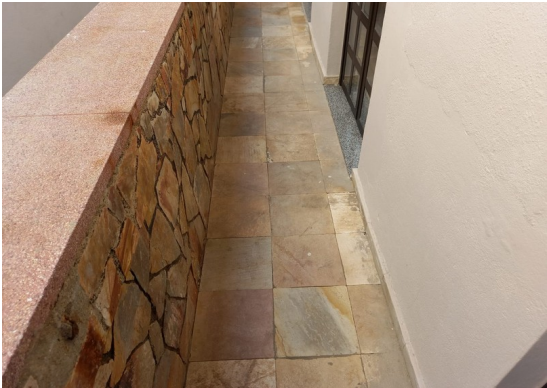
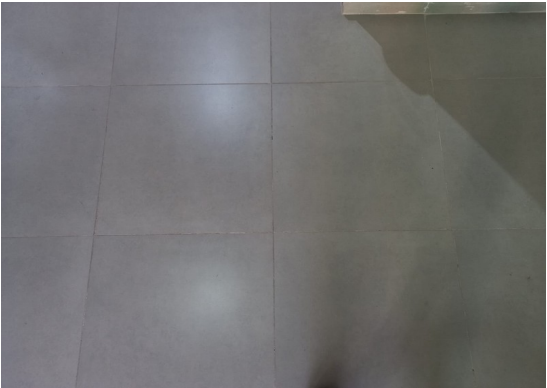
<p>Pará de Minas                  Centro Literário Pedro Nestor                  Piso em pedra ouro preto nas áreas externas.                  (foto 23)                  Imagem: Júllia Gomes – 29/09/2021</p>	<p>Pará de Minas                  Centro Literário Pedro Nestor                  Piso em porcelanato comum ao pavimento térreo.                  (foto 24)                  Imagem: Júllia Gomes – 24/09/2021</p>

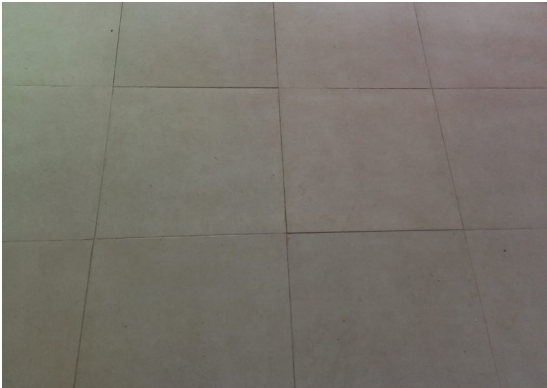
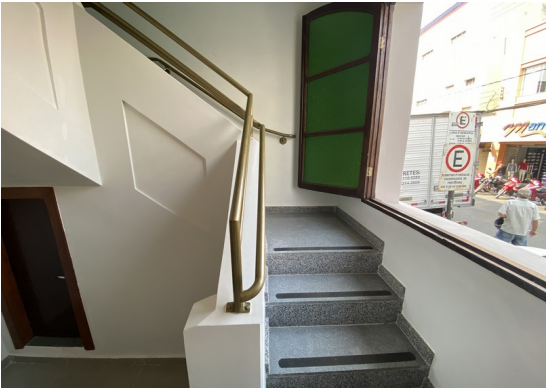
<p>Pará de Minas                  Centro Literário Pedro Nestor                  Piso em porcelanato comum ao primeiro pavimento.                  (foto 25)                  Imagem: Júllia Gomes – 24/09/2021</p>	<p>Pará de Minas                  Centro Literário Pedro Nestor                  Piso da escada em granito.                  (foto 26)                  Imagem: Júllia Gomes – 24/09/2021</p>

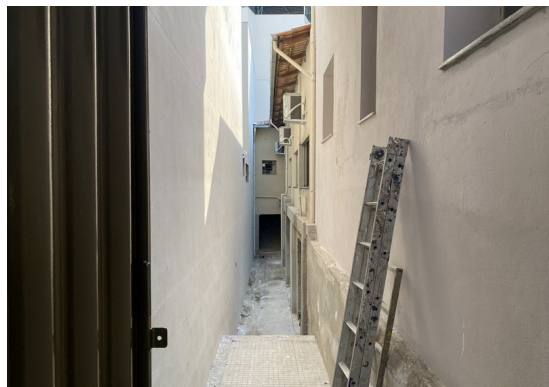
PASSEIO	100%	-	-
<b>DANOS VERIFICADOS<sup>13</sup>:</b> A área externa no nível do subsolo ainda falta finalizar. A Fachada Frontal está finalizada, faltando pintura na parte do subsolo.

Pará de Minas  
Centro Literário Pedro Nestor  
Corredor lateral esquerdo.  
(foto 31)  
Imagem: Júllia Gomes – 24/09/2021

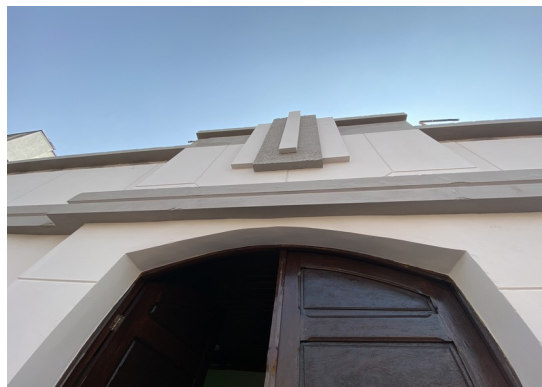
Pará de Minas  
Centro Literário Pedro Nestor  
Elemento artístico presente na fachada do bem .  
(foto 32)  
Imagem: Júllia Gomes – 24/09/2021

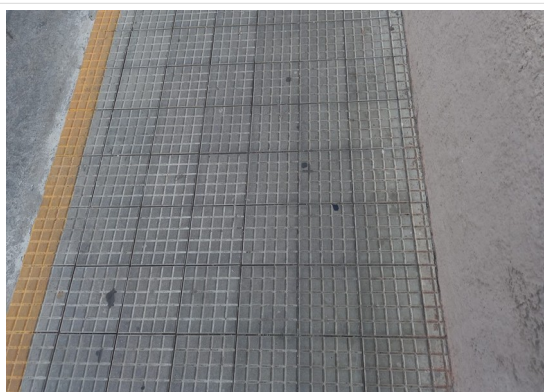
Pará de Minas  
Centro Literário Pedro Nestor  
Calçada com piso cimentício.  
(foto 33)  
Imagem: Júllia Gomes – 29/09/2021

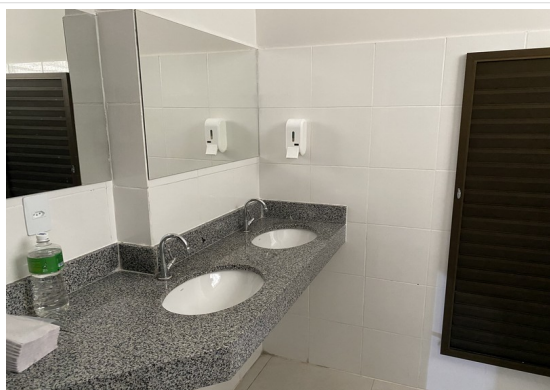
Pará de Minas  
 Centro Literário Pedro Nestor  
 Instalações hidráulicas em funcionamento .  
 (foto 34)  
 Imagem: Júllia Gomes – 24/09/2021

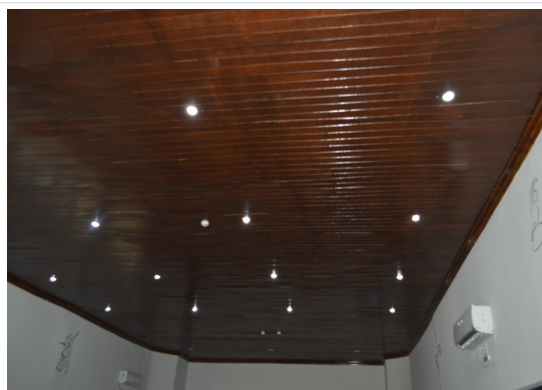
**DANOS VERIFICADOS<sup>14</sup>:** As instalações foram finalizadas nos pavimentos reformados. Foi instalado o Quadro Geral definitivo, elevador já está funcionando e apenas as instalações o subsolo faltam finalizar.

Pará de Minas  
 Centro Literário Pedro Nestor  
 Instalações elétricas finalizadas.  
 (foto 35)  
 Imagem: Júllia Gomes – 24/09/2021
