5.1. Avaliação do Estado de Conservação do Bem Móvel Telas da Antiga Matriz de Nossa Senhora da Piedade

Telas da Antiga Matriz de Nossa Senhora da Piedade

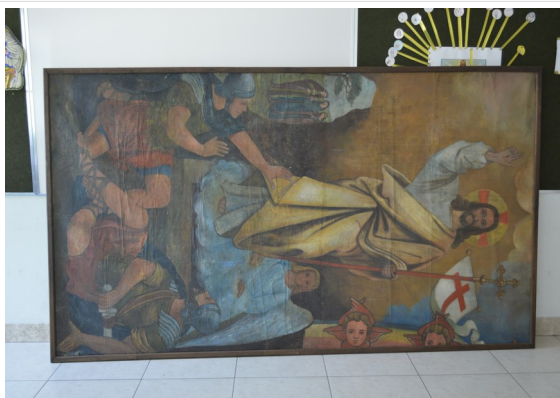
Pará de Minas
Telas da Antiga Matriz de Nossa Senhora da Piedade
Tela Ascensão de Cristo
(foto 02)
Imagem: Júllia Gomes – 20/08/2021

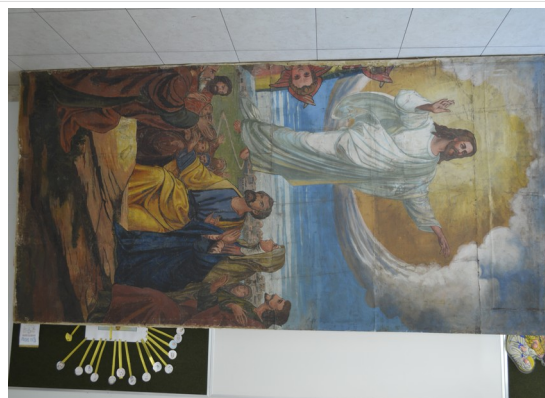
Pará de Minas
Telas da Antiga Matriz de Nossa Senhora da Piedade
Tela Ressurreição de Cristo
(foto 03)
Imagem: Júllia Gomes – 20/08/2021

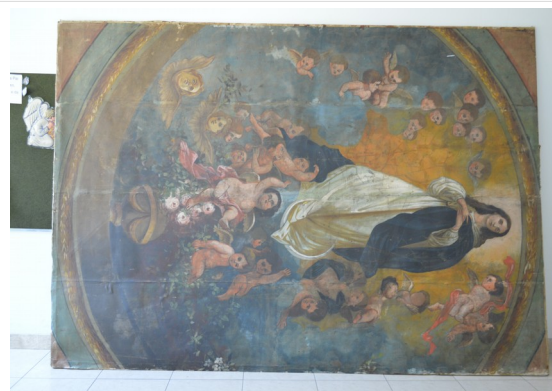
Pará de Minas
Telas da Antiga Matriz de Nossa Senhora da Piedade
Tela Imaculada Conceição
(foto 04)
Imagem: Júllia Gomes – 20/08/2021

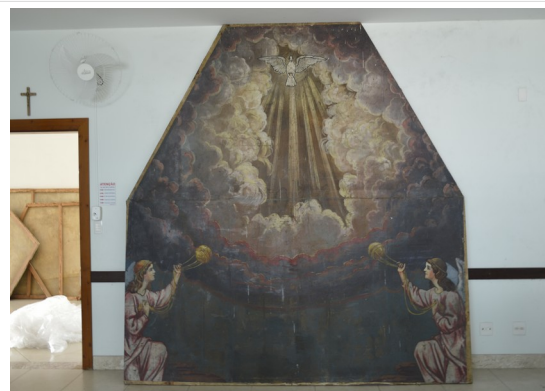
Pará de Minas
Telas da Antiga Matriz de Nossa Senhora da Piedade
Tela Divino Espírito Santo
(foto 05)
Imagem: Júllia Gomes – 20/08/2021

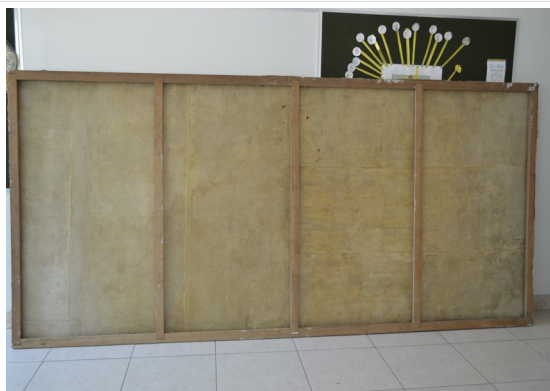
Pará de Minas
Telas da Antiga Matriz de Nossa Senhora da Piedade
Vista posterior da Tela Ascensão de Cristo, apresenta estado regular de conservação.
(foto 11)
Imagem: Júllia Gomes – 20/08/2021

A pintura apresenta sujidades generalizadas, desprendimentos pontuais da camada pictórica, craquelês e descolamento da Tela original que foi reentelada. Apresenta rasgos pontuais e furos na Tela original. A tela do reentelamento apresenta furos pontuais na porção posterior e as bordas direita e esquerda estão se soltando parcialmente do chassi, acentuadamente na borda inferior. Início do desprendimento da borda superior. Nas extremidades nota-se espessa camada de cera. Os pregos usados na fixação da tela reentelada estão oxidados. O chassi apresenta respingos de tinta e ataque evidente de insetos xilófagos. Feita a aplicação de cupinicida.

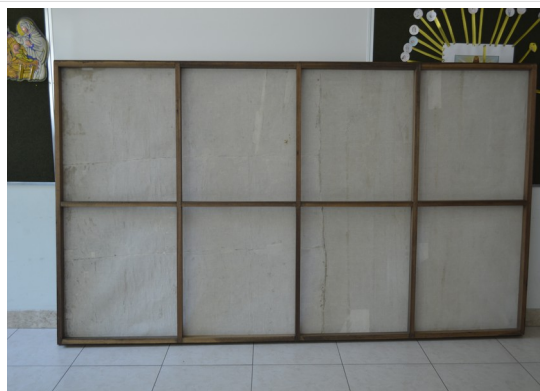
Pará de Minas
Telas da Antiga Matriz de Nossa Senhora da Piedade
Vista posterior da Tela Ressurreição de Cristo, apresenta estado regular de conservação.
(foto 12)
Imagem: Júllia Gomes – 20/08/2021

A pintura apresenta sujidades generalizadas, desprendimentos pontuais da camada pictórica e craquelês. Apresenta rasgos pontuais no suporte original, como na porção inferior direita junto à moldura. Nos locais onde há junção de pedaços de tela original, percebe-se um grande acúmulo de tinta. Em locais onde houve perda de suporte há uma pintura seguindo os mesmos padrões feita na tela utilizada para o reentelamento. Borda inferior direita desprendendo-se do reentelamento.

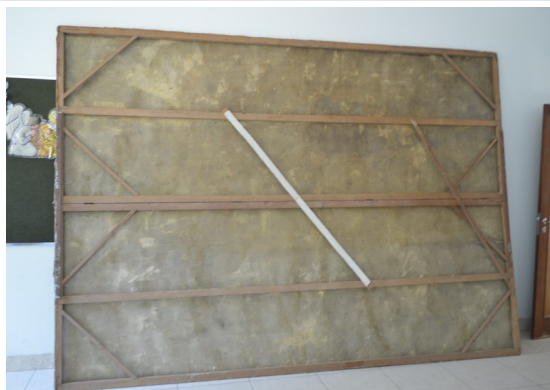
Pará de Minas
Telas da Antiga Matriz de Nossa Senhora da Piedade
Vista posterior da Tela Imaculada Conceição, apresenta estado regular de conservação.
(foto 13)
Imagem: Júllia Gomes – 20/08/2021

A pintura apresenta sujidades generalizadas, desprendimentos pontuais da camada pictórica, craquelês e respingos de tinta branca na frente e no reverso. Algumas perdas de camada pictórica foram reintegradas sem manter a ideia do desenho original, principalmente do lado direito, perdendo muito da informação visual. Nos locais onde há junção de pedaços de Tela original, percebe-se um grande acúmulo de tinta e a emenda é acompanhada por pontos como uma costura. Existem pontos em que a tela original não envolve o chassi por completo ficando a emenda do reentelamento aparente na porção frontal, principalmente na lateral esquerda e na porção superior. Observam-se pedaços de jornal colados em vários pontos das extremidades, devido ao reentelamento, assim como um grande acúmulo de cera no reverso. Alguns pontos estão soltos do chassi, principalmente na lateral direita e na esquerda inferior e ainda na borda inferior, devido ao desgaste causado pela ferrugem dos pregos metálicos usados na fixação da tela no chassi. Há um orifício de prego no centro da borda inferior. Há infestação evidente de insetos xilófagos no chassi, principalmente nos quatro cantos dele, na trave inferior e nas traves centrais superiores. Foi feita a aplicação de cupinicida.

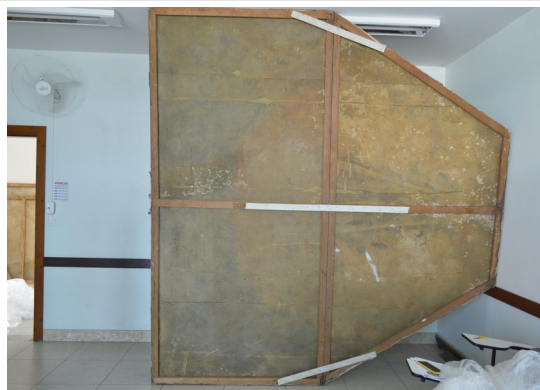
Pará de Minas
Telas da Antiga Matriz de Nossa Senhora da Piedade
Vista posterior da Tela Divino Espírito Santo, apresenta estado regular de conservação.
(foto 14)
Imagem: Júllia Gomes – 20/08/2021

A pintura apresenta sujidades generalizadas, manchas provavelmente de umidade, no centro e parte superior. Há desprendimentos pontuais da camada pictórica, craquelês e descolamento igualmente pontuais do suporte original que foi reentelado. A tela original possui alguns furos que atravessam também o reentelamento que está fragilizado nas extremidades pelos pregos oxidados usados nesse processo. Existem muitas emendas aparentes na porção posterior da tela. Nas extremidades nota-se espessa camada de cera e pedaços de jornais usados no reentelamento. A borda inferior esquerda apresenta desprendimento do chassi e rasgos. Há respingos de tinta branca na pintura em vários locais, desde a borda superior. O chassi apresenta respingos de tinta e pintura branca especificamente nas traves menores.

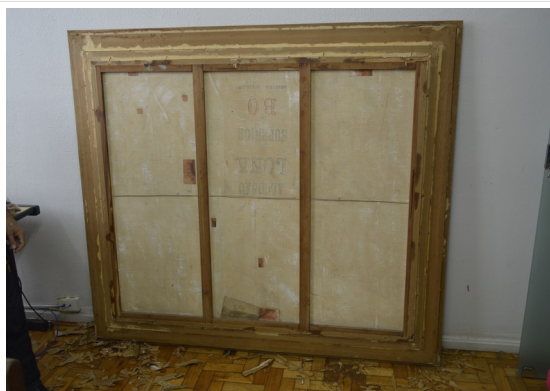
Pará de Minas
Telas da Antiga Matriz de Nossa Senhora da Piedade
Vista posterior da Nossa Senhora da Piedade, apresenta estado regular de conservação.
(foto 15)
Imagem: Júllia Gomes – 20/08/2021

A pintura apresenta pouca perda de policromia, concentrada na região superior central e na borda inferior. Existem manchas causadas provavelmente por água, evidenciadas na porção direita da Tela. A pintura passou por um processo de reentelamento e repintura. Existe uma emenda do reentelamento centralizada na posição horizontal visível pelo reverso. A moldura está em bom estado de conservação. Início de ataques de insetos xilófagos no chassi, mais evidenciado na lateral esquerda, nos cantos inferior esquerdo e direito, no canto superior direito, na lateral esquerda e na trave superior à esquerda. Foi retirada a fita adesiva do reverso que recobria a junção do chassi com a moldura e aplicado cupinicida no chassi.

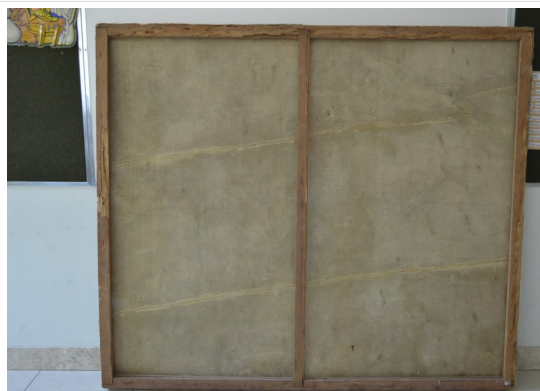
Pará de Minas
Telas da Antiga Matriz de Nossa Senhora da Piedade
Vista posterior da Tela Anjos com Incensórios 1 apresenta estado regular de conservação.
(foto 16)
Imagem: Júllia Gomes – 20/08/2021

A pintura apresenta sujidades generalizadas, desprendimento da camada pictórica em vários locais e craquelês. Apresenta resquícios de jornal e cera sobre a tela original, principalmente nas laterais, devido ao reentelamento. Há respingos de tinta branca sobre a tela. Os pregos usados para a fixação da tela no chassi estão oxidados e algumas partes dela estão se soltando do mesmo, com maior evidência na lateral direita e na borda inferior. Tramas do tecido da tela rompidas na borda inferior. O chassi apresenta ataque evidente de insetos xilófagos, principalmente na trave superior e nas laterais.

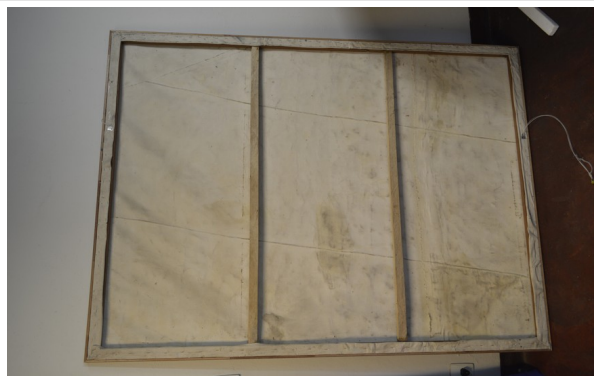
Pará de Minas
Telas da Antiga Matriz de Nossa Senhora da Piedade
Vista posterior da Tela Anjos com Incensórios 2 apresenta bom estado de conservação.
(foto 17)
Imagem: Júllia Gomes – 20/08/2021

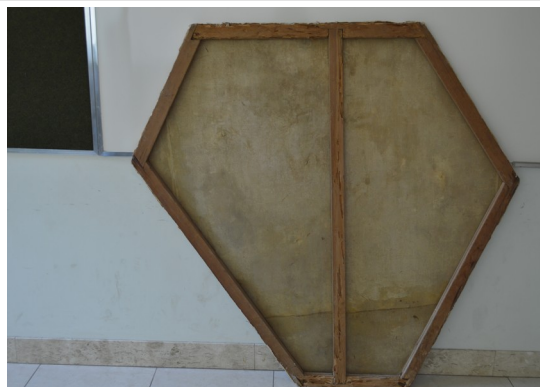
Pará de Minas
Telas da Antiga Matriz de Nossa Senhora da Piedade
Vista posterior da Tela São João e São Thiago apresenta bom estado de conservação.
(foto 18)
Imagem: Júllia Gomes – 20/08/2021

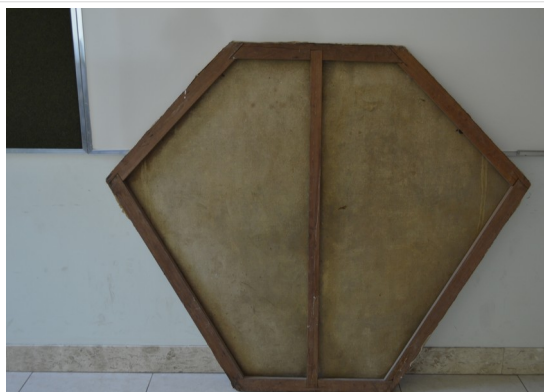
Telas da Antiga Matriz de Nossa Senhora da Piedade
Vista posterior da Tela São Jacob e São Philipp apresenta
estado regular de conservação.
(foto 19)
Imagem: Júlia Gomes – 20/08/2021

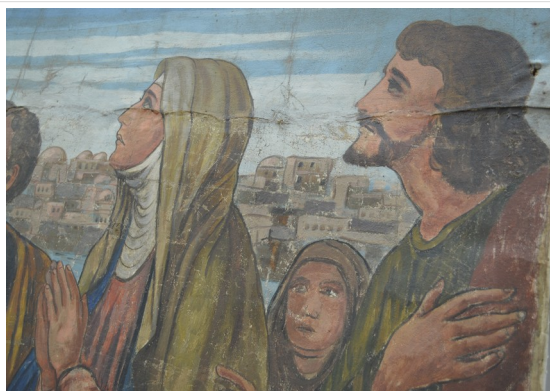
Pará de Minas
Telas da Antiga Matriz de Nossa Senhora da Piedade
Detalhe exibindo craquelês, desprendimentos rasgo no tecido
e acúmulo de tinta.
(foto 20)
Imagem: Júlia Gomes – 20/08/2021

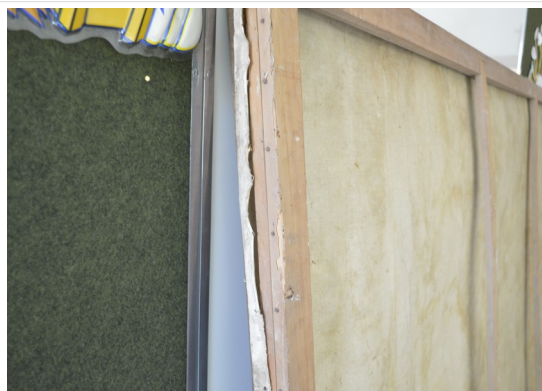
Pará de Minas
Telas da Antiga Matriz de Nossa Senhora da Piedade
Craquelês, desprendimento de camada Pictórica, descolamento
da tela no chassi e perda de material.
(foto 21)
Imagem: Júlia Gomes – 20/08/2021

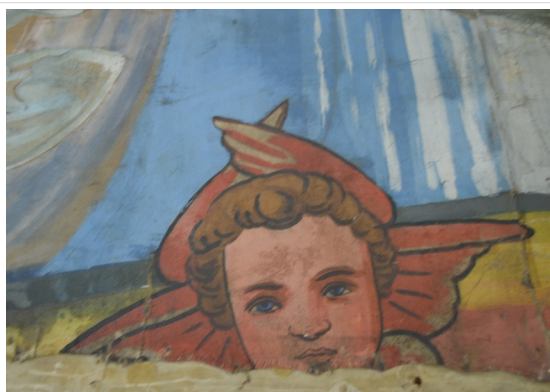
Pará de Minas
Telas da Antiga Matriz de Nossa Senhora da Piedade
Detalhe exibindo craquelês, desprendimentos rasgo no tecido
e acúmulo de tinta.

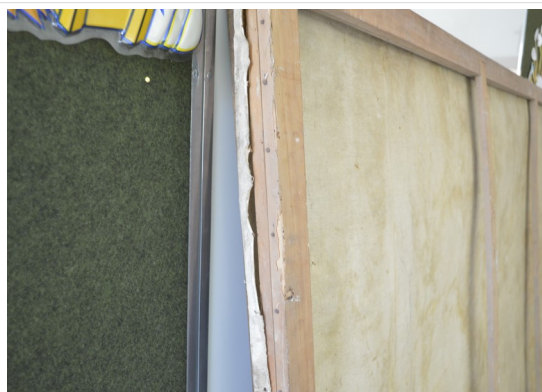
Pará de Minas
Telas da Antiga Matriz de Nossa Senhora da Piedade
Craquelês, desprendimento de camada Pictórica, descolamento
da tela no chassi e perda de material.

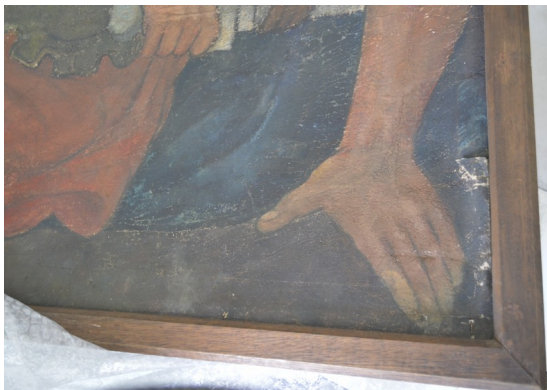
Pará de Minas Telas da Antiga Matriz de Nossa Senhora da Piedade Tela com sinais do mau acondicionamento resultou em desprendimento da moldura e craquelamento da pintura. (foto 26) Imagem: Júllia Gomes – 20/08/2021

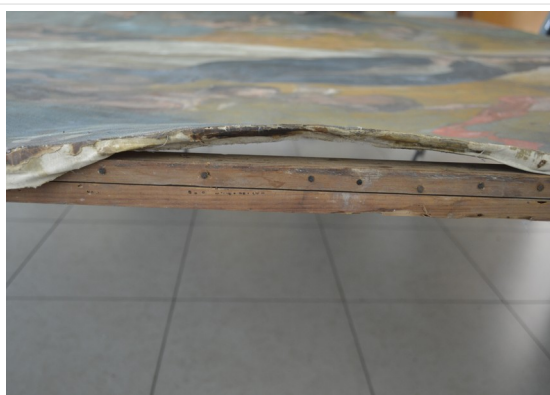
Pará de Minas
Telas da Antiga Matriz de Nossa Senhora da Piedade
Chassi apresenta severo ataque de insetos xilófagos e a tela desprendeu-se do mesmo.
(foto 27)
Imagem: Júllia Gomes – 20/08/2021

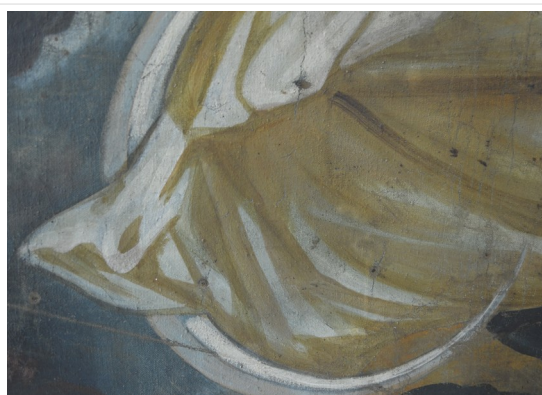
Pará de Minas
Telas da Antiga Matriz de Nossa Senhora da Piedade
Craquelês, sujidades generalizadas, marcas sobre a pintura e furos.
(foto 28)
Imagem: Júllia Gomes – 20/08/2021

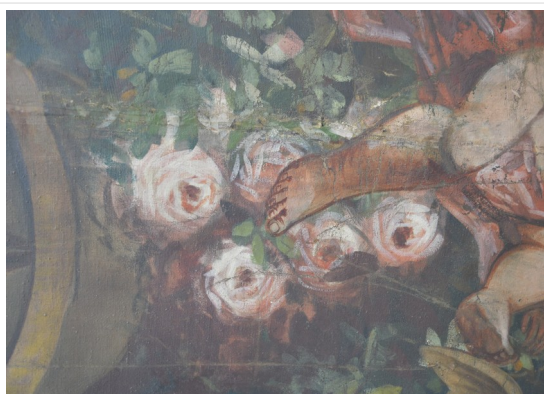
Pará de Minas
Telas da Antiga Matriz de Nossa Senhora da Piedade
Detalhe exibindo craquelês, desprendimentos e sujidades generalizadas.
(foto 29)
Imagem: Júllia Gomes – 20/08/2021

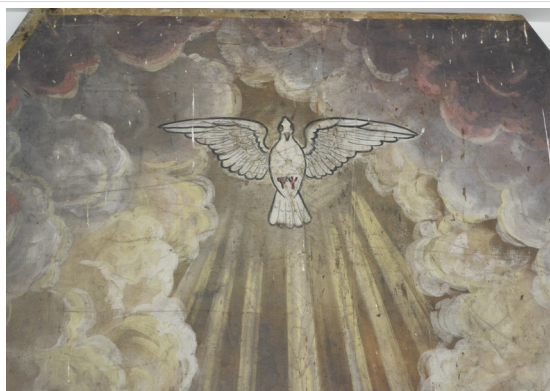
Pará de Minas
Telas da Antiga Matriz de Nossa Senhora da Piedade
Descolamento da tela original, sujidades, craquelês e furos.
(foto 30)
Imagem: Júllia Gomes – 20/08/2021

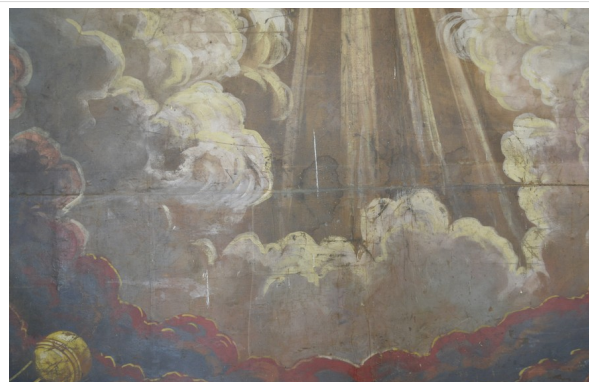
Pará de Minas
Telas da Antiga Matriz de Nossa Senhora da Piedade
Furos atravessando tela original e reentelamento, craquelês,
manchas de tinta branca e perdas.
(foto 31)
Imagem: Júllia Gomes – 20/08/2021

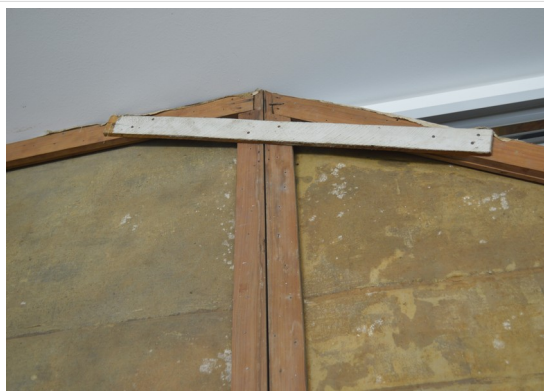
Pará de Minas
Telas da Antiga Matriz de Nossa Senhora da Piedade
Chassi em bom estado, exhibe manchas de tinta branca, é
possível observar manchas no reentelamento.
(foto 32)
Imagem Júllia Gomes – 20/08/2021

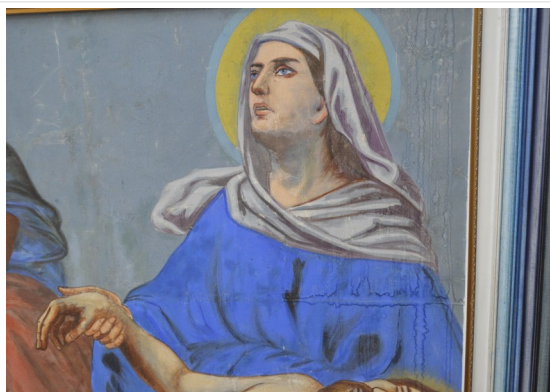
Pará de Minas
Telas da Antiga Matriz de Nossa Senhora da Piedade
Descolamento da tela original, sujidades, craquelês e furos.
(foto 33)
Imagem: Júllia Gomes – 01/10/2021

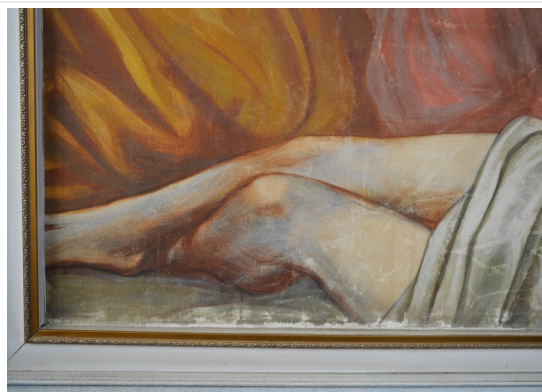
Pará de Minas
Telas da Antiga Matriz de Nossa Senhora da Piedade
Perda de camada pictórica na base inferior.
(foto 34)
Imagem: Júllia Gomes – 01/10/2021

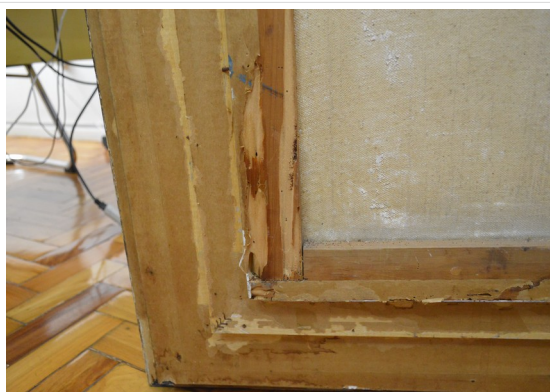
Pará de Minas
Telas da Antiga Matriz de Nossa Senhora da Piedade
Chassi sob ataque de insetos xilófagos, especialmente em suas
porções inferiores.
(foto 35)
Imagem: Júllia Gomes – 01/10/2021

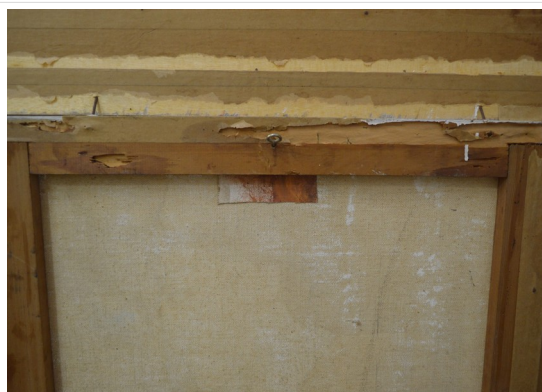
Pará de Minas
Telas da Antiga Matriz de Nossa Senhora da Piedade
Chassi apresenta descolamento posterior.
(foto 36)
Imagem: Júllia Gomes – 01/10/2021

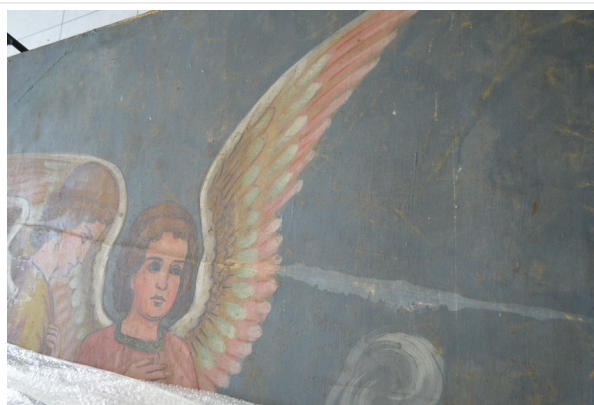
Pará de Minas
Telas da Antiga Matriz de Nossa Senhora da Piedade
Sujidades generalizadas, desprendimento da camada pictórica e craquelês.
(foto 37)
Imagem: Júllia Gomes – 20/08/2021

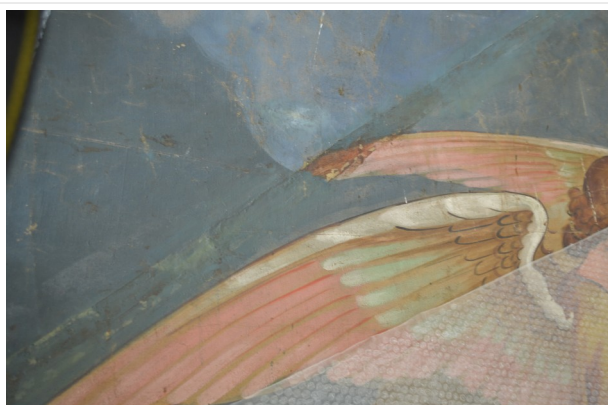
Pará de Minas
Telas da Antiga Matriz de Nossa Senhora da Piedade
Craquelês, perda de policromia e pontos com oxidação.
(foto 38)
Imagem: Júllia Gomes – 20/08/2021

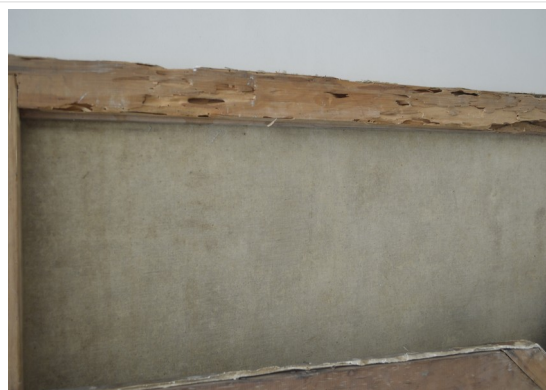
Pará de Minas
Telas da Antiga Matriz de Nossa Senhora da Piedade
Chassi sob ataque de insetos xilófagos
reentelamento exibindo manchas e soltando do chassi.
(foto 39)
Imagem: Júllia Gomes – 20/08/2021

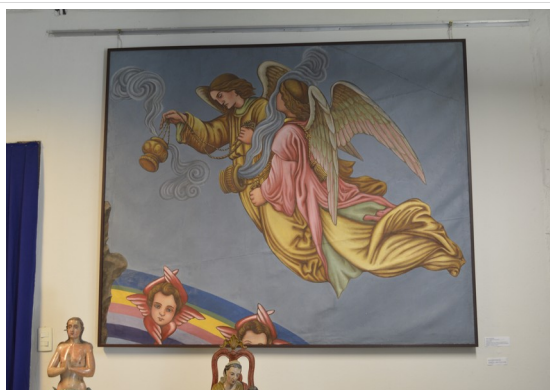
Par  de Minas
Telas da Antiga Matriz de Nossa Senhora da Piedade
Detalhes da tela que apresenta bom estado de conserva o.
(foto 40)
Imagem: J llia Gomes – 20/08/2021

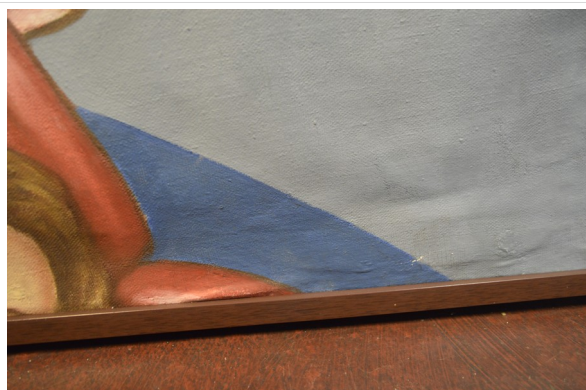
Par  de Minas
Telas da Antiga Matriz de Nossa Senhora da Piedade
Detalhe do canto inferior direito, desprendimento da camada
pict rica em pequenos pontos esparsos.
(foto 41)
Imagem: J llia Gomes – 20/08/2021

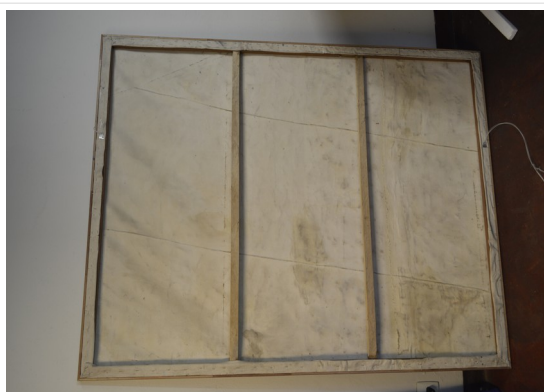
Par  de Minas
Telas da Antiga Matriz de Nossa Senhora da Piedade
Chassi bem conservado, o reentelamento exibe algumas
manchas.
(foto 42)
Imagem: J llia Gomes – 20/08/2021

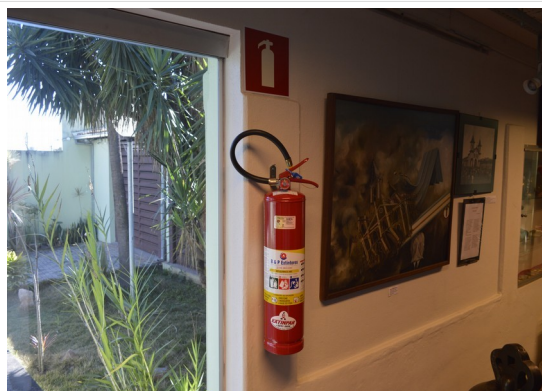
Pará de Minas
Telas da Antiga Matriz de Nossa Senhora da Piedade
Instalações de combate a incêndio no interior do MUSPAM.
(foto 54)
Imagem: Júllia Gomes – 20/08/2021

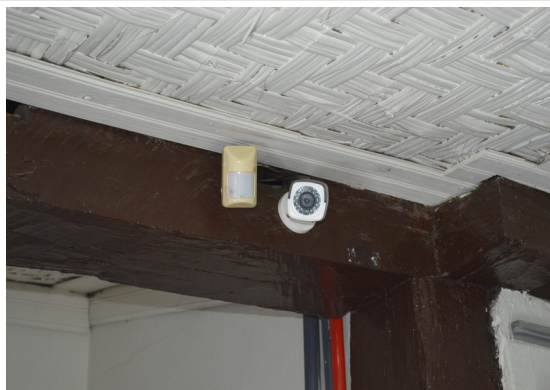
Pará de Minas
Telas da Antiga Matriz de Nossa Senhora da Piedade
Instalações de segurança no interior do MUSPAM.
(foto 55)
Imagem: Júllia Gomes – 20/08/2021

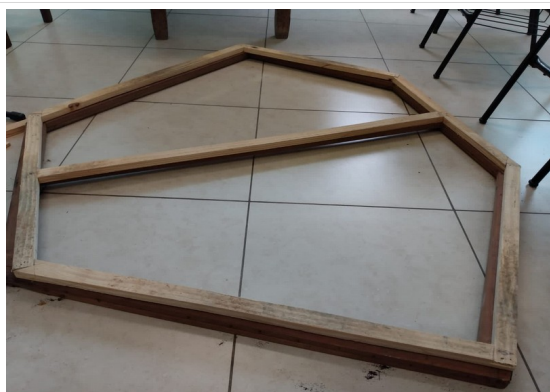
Pará de Minas
Processo de substituição dos chassis das telas dos apóstolos da Antiga Igreja Matriz
(foto 59)
Imagem: Samuel Lopes –17/12/2021

Inicialmente foram trocados os chassis de duas das sete telas, “São Jacob e São Philipp” e “Apóstolos São João e São Thiago”. Os chassis estavam danificados e a telas soltas, conforme os relatórios anteriores. Ao longo do próximo ano, serão trocados os outros chassis que também encontram-se danificados.

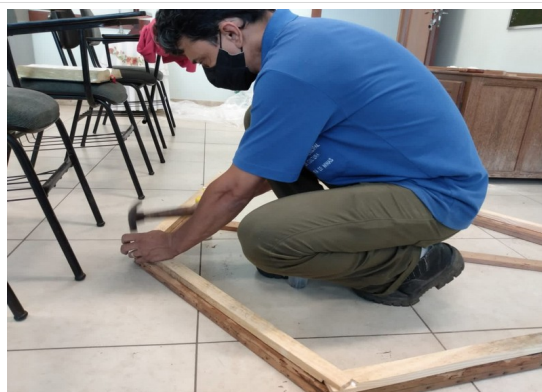
Pará de Minas
Processo de substituição dos chassis das telas dos apóstolos da Antiga Igreja Matriz, professor e marceneiro Bruno Laender
(foto 60)
Imagem: Samuel Lopes –17/12/2021

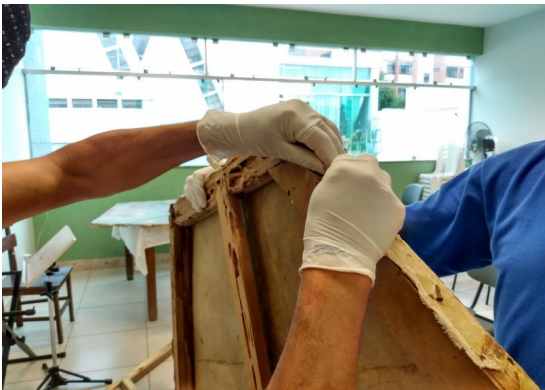
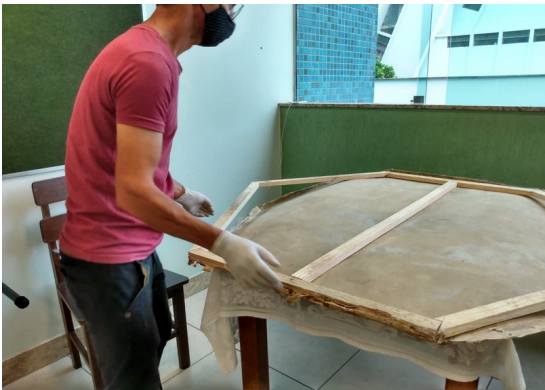
<p>Pará de Minas Detalhe da retirada das telas do antigo chassi (foto 61) Imagem: Samuel Lopes –17/12/2021</p>	<p>Pará de Minas Instalação da tela no chassi novo (foto 62) Imagem: Samuel Lopes –17/12/2021</p>

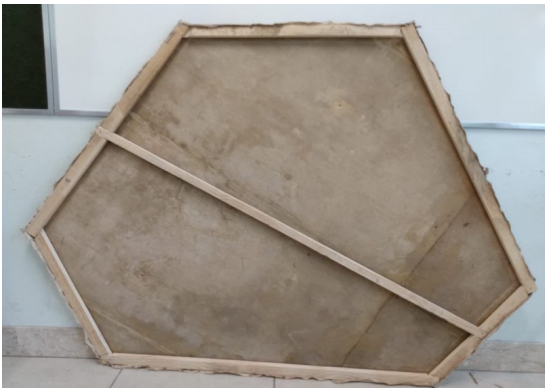
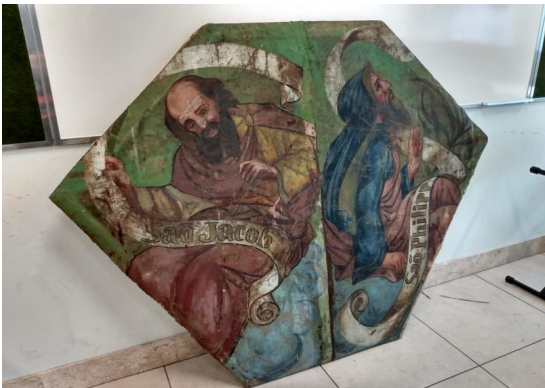
<p>Pará de Minas Processo de substituição dos chassis das telas dos apóstolos da Antiga Igreja Matriz. (foto 63) Imagem: Samuel Lopes –17/12/2021</p>	<p>Pará de Minas Processo de substituição dos chassis das telas dos apóstolos da Antiga Igreja Matriz. (foto 64) Imagem: Samuel Lopes –17/12/2021</p>
