4.5 Avaliação do Estado de Conservação do Bem Imóvel Escola Estadual Fernando Otávio

MUNICÍPIO: Pará de Minas		DISTRITO: Sede	
NOME DO BEM TOMBADO ¹ : Escola Estadual Fernando Otávio			
ENDEREÇO DO BEM CULTURAL: Praça Frei Concórdio, 0750, São Francisco			
Nº DECRETO / ANO: 2.768/1998	Nº INSCRIÇÃO LIVRO DO TOMBO / ANO: 06/2000	PROCESSO ACEITO NO ICMS PATRIMÔNIO CULTURAL A PARTIR DO EXERCÍCIO: 2000	
NOME E ASSINATURA DO RESPONSÁVEL TÉCNICO: Karina Morato Campos Moreira		FORMAÇÃO PROFISSIONAL: Arquiteta e Urbanista	CAU: ² A38403-8
CHEFE DO SETOR DA PREFEITURA RESPONSÁVEL PELA IMPLEMENTAÇÃO DA POLÍTICA DE PATRIMÔNIO CULTURAL: Andreia Xavier Paulino de Oliveira		DATA REALIZAÇÃO LAUDO: 30/08/2021	
HÁ OBRA DE RESTAURAÇÃO EM ANDAMENTO ³ ?	SIM	<input checked="" type="checkbox"/>	NÃO
HÁ PROJETO APROVADO POR LEI DE INCENTIVO À CULTURA?	SIM	<input type="checkbox"/>	NÃO <input checked="" type="checkbox"/>
EM CASO POSITIVO:	LEI FEDERAL	LEI ESTADUAL	OUTRA

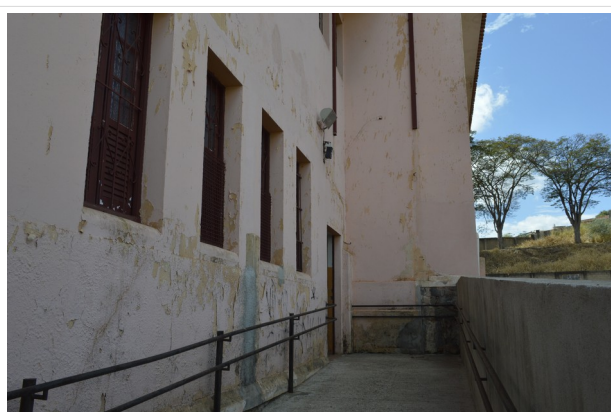
Pará de Minas
Escola Estadual Fernando Otávio
Fachada lateral direita.
(foto 02)
Imagem: Júlia Gomes – 30/08/2021

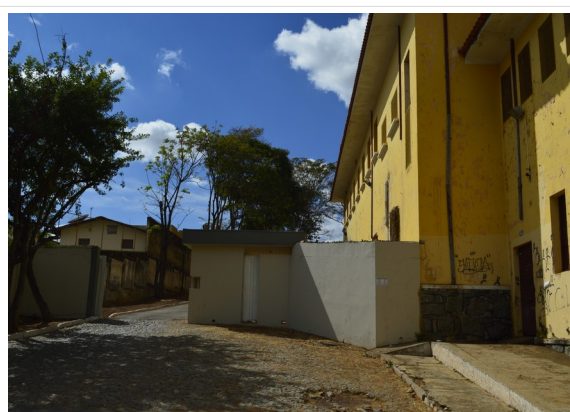
Pará de Minas
Escola Estadual Fernando Otávio
Fachada lateral esquerda.
(foto 03)
Imagem: Júlia Gomes – 30/08/2021

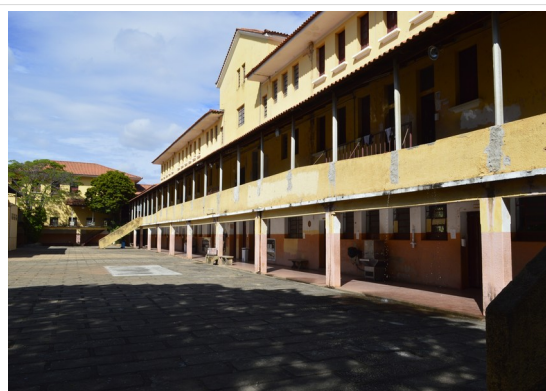
Pará de Minas
Escola Estadual Fernando Otávio
Fachada posterior
(foto 04)
Imagem: Júlia Gomes – 30/08/2021

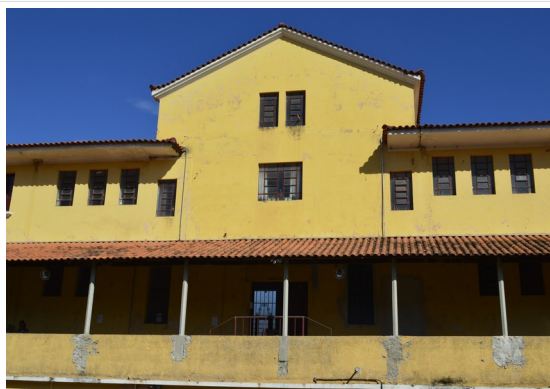
3. ALVENARIAS	ESTADO DE CONSERVAÇÃO		
	BOM	REGULAR	PRECÁRIO
TIJOLO	100%	-	-
ELEMENTOS ARTÍSTICOS APLICADOS	90%	10%	-
<p>DANOS VERIFICADOS⁷: Os tijolos cerâmicos se encontram em bom estado, os elementos artísticos da alvenaria abaixo das projeções do terceiro pavimento exibem integridade, necessitando apenas de renovação da camada pictórica.</p>

Pará de Minas
 Escola Estadual Fernando Otávio
 Alvenarias externas na fachada posterior.
 (foto 13)
 Imagem: Júllia Gomes – 30/08/2021

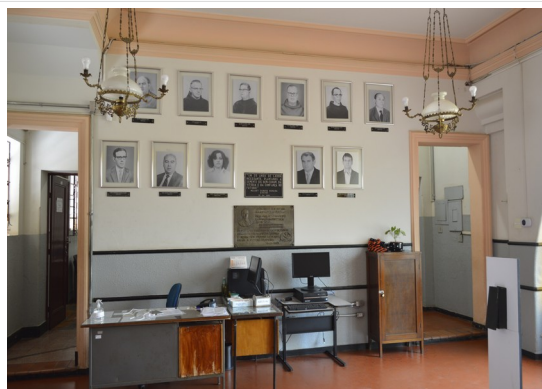
Pará de Minas
 Escola Estadual Fernando Otávio
 Alvenaria do hall de entrada.
 (foto 14)
 Imagem: Júllia Gomes – 30/08/2021

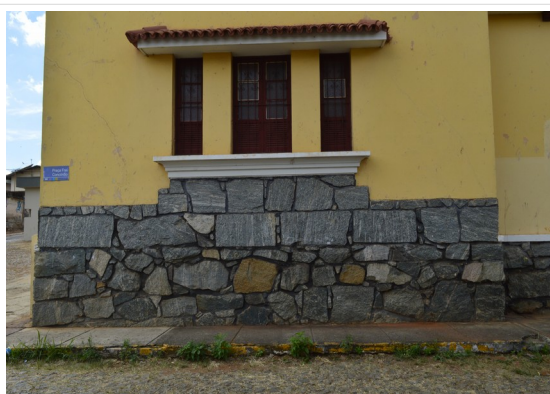
DANOS VERIFICADOS⁸: O reboco exhibe umidade e desgaste em sua superfície na fachada externa e corredores que conformam o pátio central. A pintura se encontra deteriorada na maior parte do bem apresentando descolamento, craquelamento, umidade, desgaste e perdas de material. A pedra na base da edificação apresenta algumas sujidades, mas estão em bom estado.

Pará de Minas
 Escola Estadual Fernando Otávio
 barrado em pedras marcam o baldrame na fachada.
 (foto 15)
 Imagem: Júllia Gomes – 30/08/2021

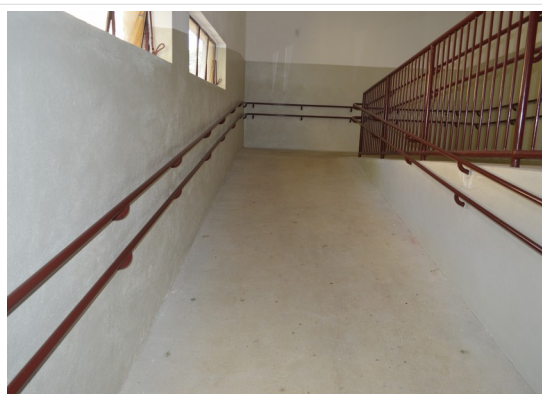
Pará de Minas
 Escola Estadual Fernando Otávio
 Rampa de acesso para os banheiros do bem.
 (foto 16)
 Imagem: Júllia Gomes – 30/08/2021

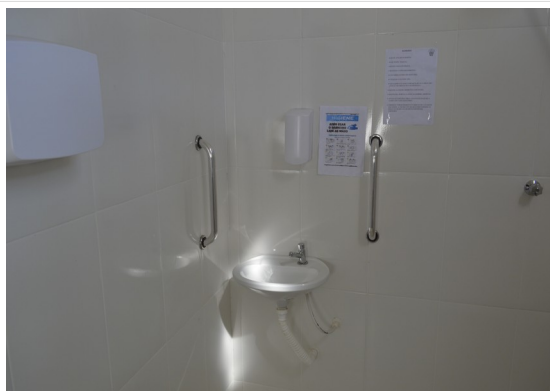
Pará de Minas
Escola Estadual Fernando Otávio
Revestimento cerâmico nos banheiros acessíveis.
(foto 17)
Imagem: Júllia Gomes – 30/08/2021

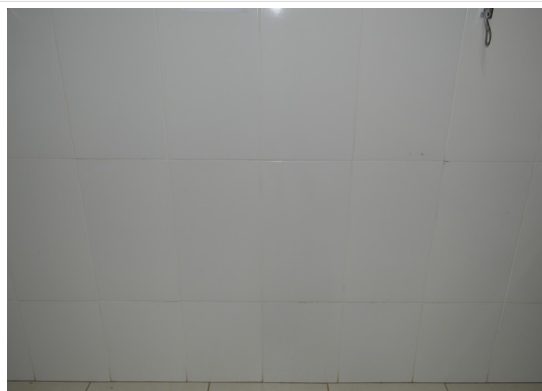
Pará de Minas
Escola Estadual Fernando Otávio
Revestimento cerâmico nos banheiros.
(foto 18)
Imagem: Júllia Gomes – 30/08/2021

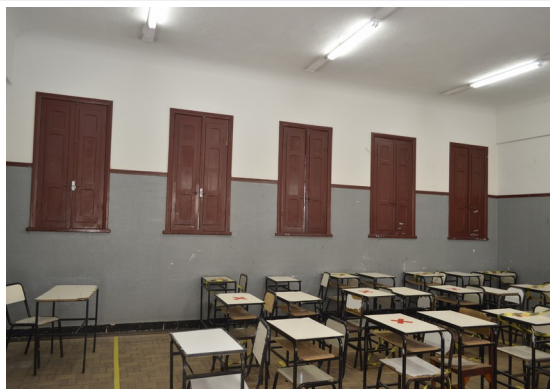
Pará de Minas
Escola Estadual Fernando Otávio
Pintura a base de água e barrado em tinta a óleo nas salas de aula.
(foto 19)
Imagem: Júllia Gomes – 30/08/2021

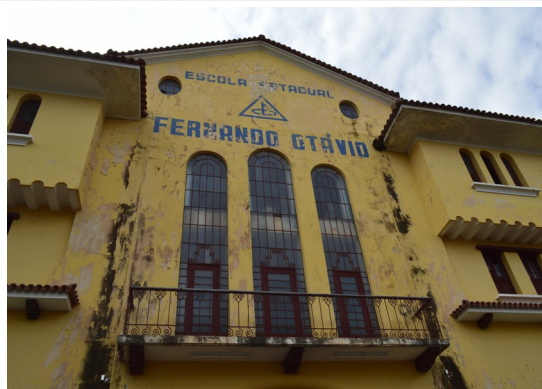
Pará de Minas
Escola Estadual Fernando Otávio
Pintura a base de água nas fachadas.
(foto 20)
Imagem: Júllia Gomes – 30/08/2021

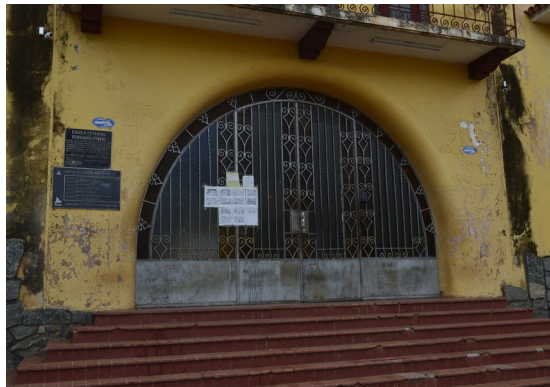
Pará de Minas
Escola Estadual Fernando Otávio
Porta de acesso principal à edificação em metal e vidro.
(foto 21)
Imagem: Júllia Gomes – 30/08/2021

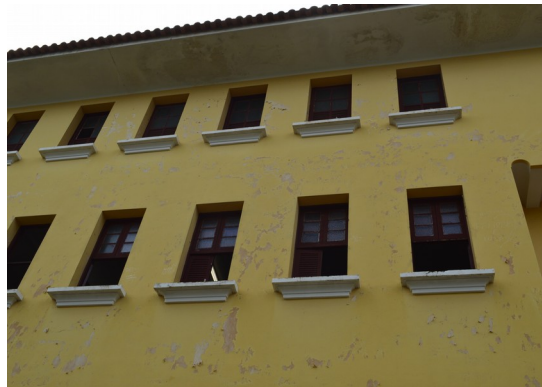
DANOS VERIFICADOS⁹ : O dano mais comum verificado é a precariedade das camadas pictóricas que deveriam proteger os vãos e vedações do bem, apesar disso, seus elementos estruturais ainda se encontram íntegros. As janelas apresentam ressecamento do madeiramento e vidros quebrados.

Pará de Minas
Escola Estadual Fernando Otávio
Janelas em madeira e vidro que compõem as fachadas.
(foto 22)
Imagem: Júllia Gomes – 30/08/2021

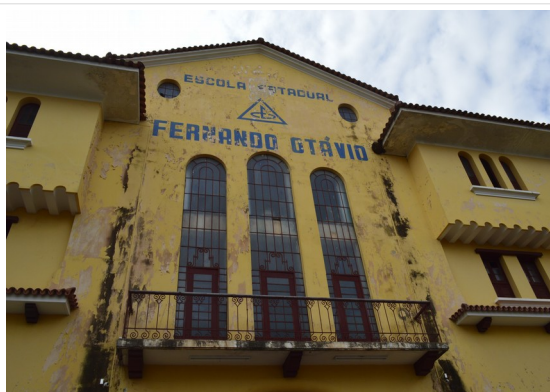
Pará de Minas
Escola Estadual Fernando Otávio
Janelões em metal e vidro que marcam o frontão.
(foto 23)
Imagem: Júllia Gomes – 30/08/2021

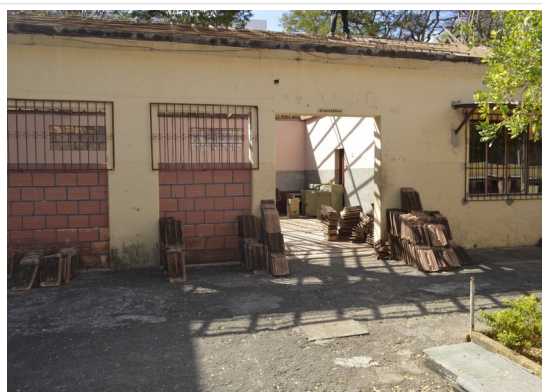
Pará de Minas
Escola Estadual Fernando Otávio
Refeitório em reforma conforme ata em anexo.
(foto 24)
Imagem: Júllia Gomes – 30/08/2021

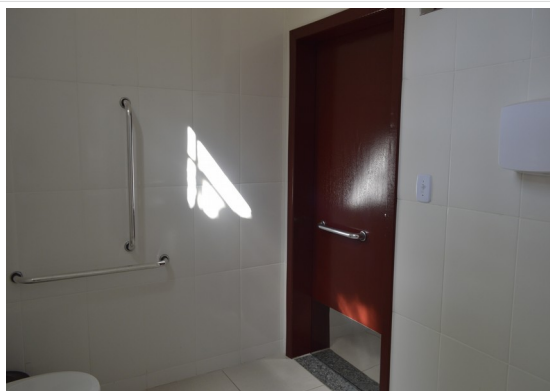
Pará de Minas
 Escola Estadual Fernando Otávio
 Porta prancheta dos banheiros acessíveis.
 (foto 25)
 Imagem: Júllia Gomes – 30/08/2021

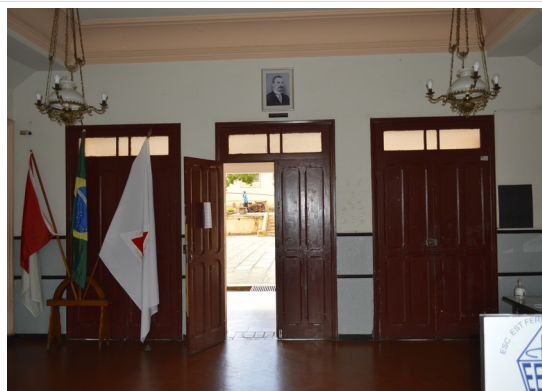
Pará de Minas
 Escola Estadual Fernando Otávio
 Portas de madeira e vidro que dão acesso ao pátio central.
 (foto 26)
 Imagem: Júllia Gomes – 30/08/2021

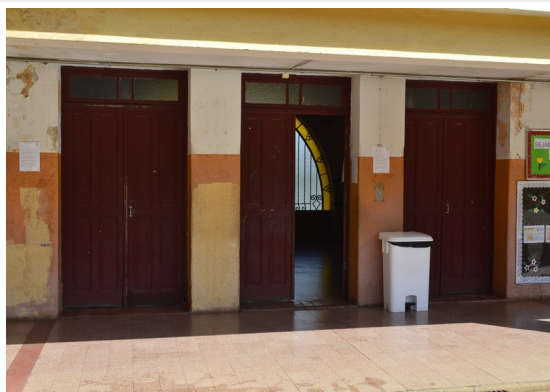
Pará de Minas
 Escola Estadual Fernando Otávio
 Portas de madeira dão acesso ao hall de entrada e secretaria.
 (foto 27)
 Imagem: Júllia Gomes – 30/08/2021

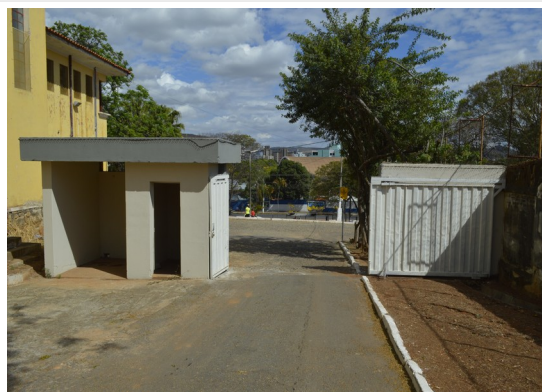
Pará de Minas
 Escola Estadual Fernando Otávio
 Portão em metal de acesso lateral.
 (foto 28)
 Imagem: Júllia Gomes – 30/08/2021

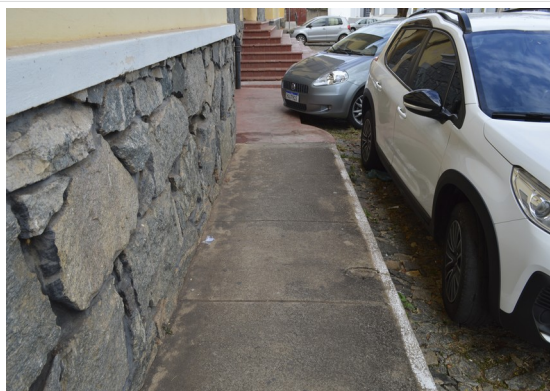
DANOS VERIFICADOS¹⁰: O cimentado apresenta fissuras, manchas de umidade. A cerâmica que reveste a escada de acesso principal apresenta certo desgaste de sua superfície e remendos. O piso de parquet de madeira apresenta apenas ressecamento e o marmorite desgaste devido ao tempo de uso.

Pará de Minas
Escola Estadual Fernando Otávio
Cimentado nas calçadas.
(foto 29)
Imagem: Júllia Gomes – 30/08/2021

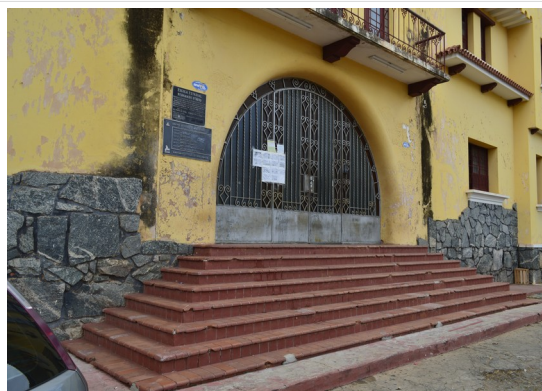
Pará de Minas
Escola Estadual Fernando Otávio
Escada da entrada principal revestida em cerâmica.
(foto 30)
Imagem: Júllia Gomes – 30/08/2021

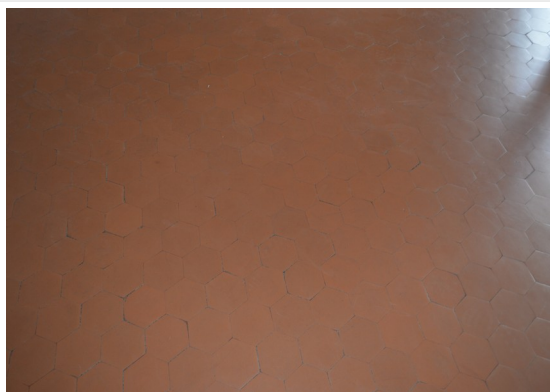
Pará de Minas
Escola Estadual Fernando Otávio
Piso cerâmico geométrico no hall de entrada.
(foto 31)
Imagem: Júllia Gomes – 30/08/2021

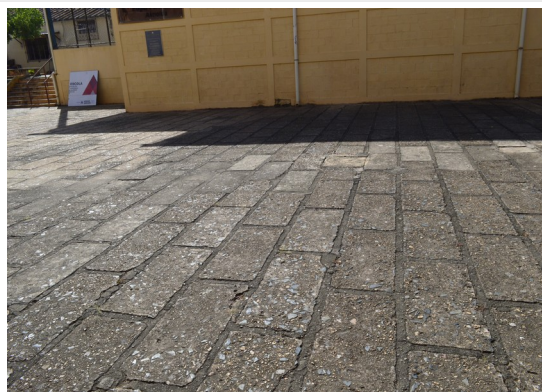
Pará de Minas
Escola Estadual Fernando Otávio
Piso cimentício no pátio interno.
(foto 32)
Imagem: Júllia Gomes – 30/08/2021

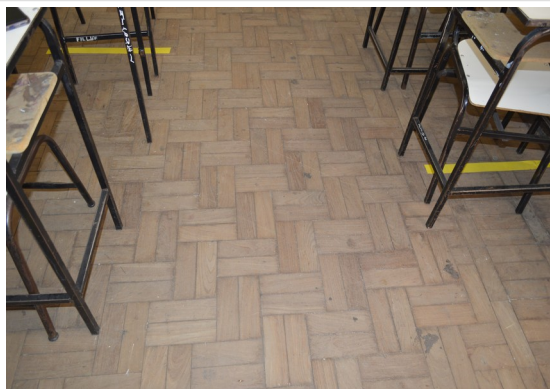
Pará de Minas
Escola Estadual Fernando Otávio
Piso em parquet de madeira comum às salas de aula.

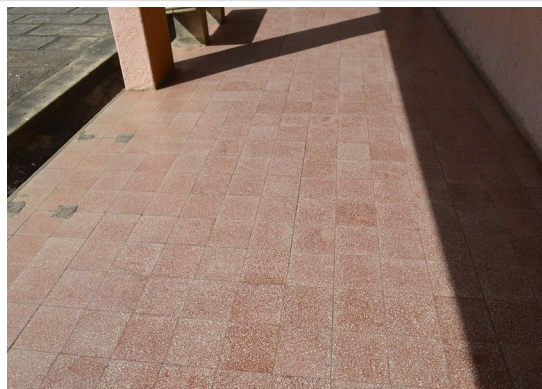
Pará de Minas
Escola Estadual Fernando Otávio
Piso em marmorite nos corredores que conformam o pátio

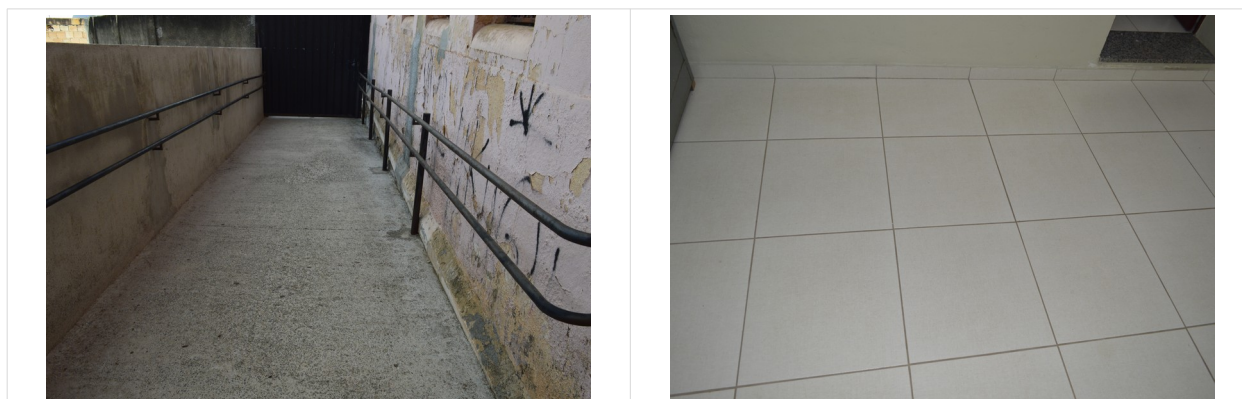
Pará de Minas Escola Estadual Fernando Otávio Rampa de acesso lateral em cimento. (foto 35) Imagem: Júllia Gomes – 30/08/2021	Pará de Minas Escola Estadual Fernando Otávio Piso cerâmico nos banheiros. (foto 36) Imagem: Júllia Gomes – 30/08/2021
---	--

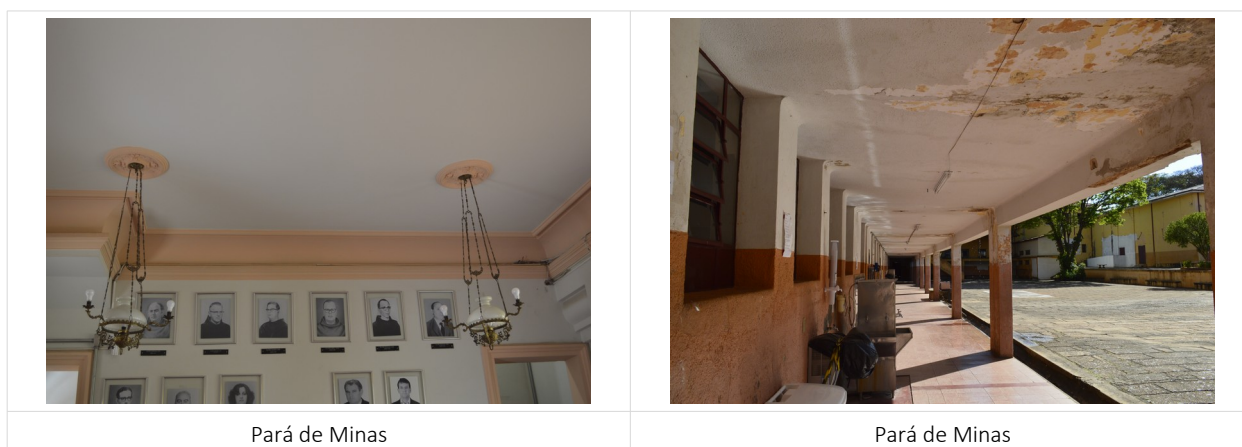
7. FORROS	ESTADO DE CONSERVAÇÃO		
	BOM	REGULAR	PRECÁRIO
ESTEIRA	-	-	-
MADEIRA	-	-	-
GESSO	100%	-	-
LAJE	70%	30%	-
OUTROS (DESCREVER)	-	-	-
ELEMENTOS ARTÍSTICOS APLICADOS	-	-	-
DANOS VERIFICADOS¹¹: A laje dos beirais, da sacada e dos corredores que conformam o pátio central apresentam machas de umidade e perdas de material.

<p>Escola Estadual Fernando Otávio Forro de gesso com adornos no hall de entrada. (foto 37) Imagem: Júllia Gomes – 30/08/2021</p>	<p>Escola Estadual Fernando Otávio Laje que cobre os corredores que conformam o pátio central. (foto 38) Imagem: Júllia Gomes – 30/08/2021</p>
--	---

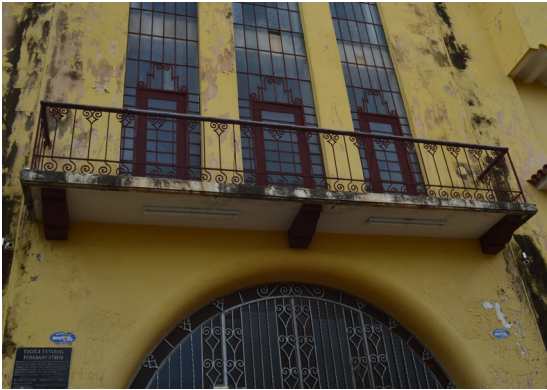
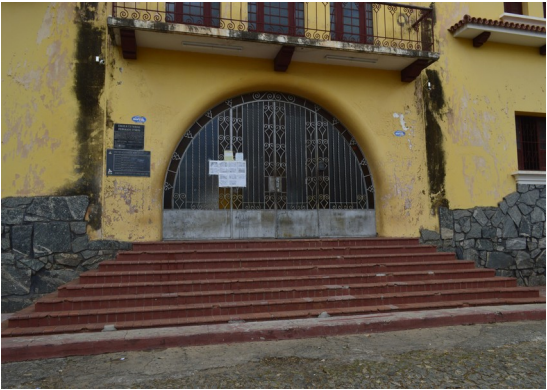
DANOS VERIFICADOS¹²: Sacada, portada e elementos artísticos apresentam-se íntegros mas com a camada pictórica precária. A escadaria de acesso mantém sua estrutura em bom estado, mas seus revestimentos cerâmicos estão desgastados.

<p>Pará de Minas Escola Estadual Fernando Otávio Sacada e seus elementos. (foto 41) Imagem: Júllia Gomes – 30/08/2021</p>	<p>Pará de Minas Escola Estadual Fernando Otávio Escadaria que marca a entrada principal e portada com enquadramento curvo. (foto 42) Imagem: Júllia Gomes – 30/08/2021</p>

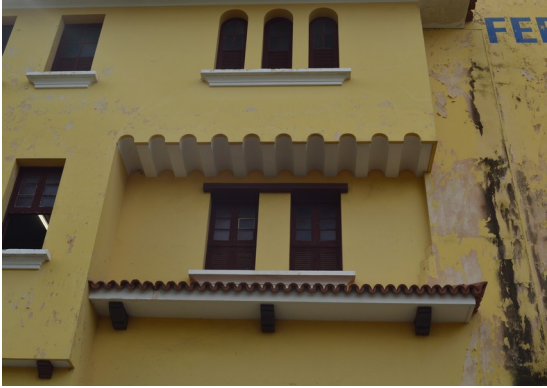
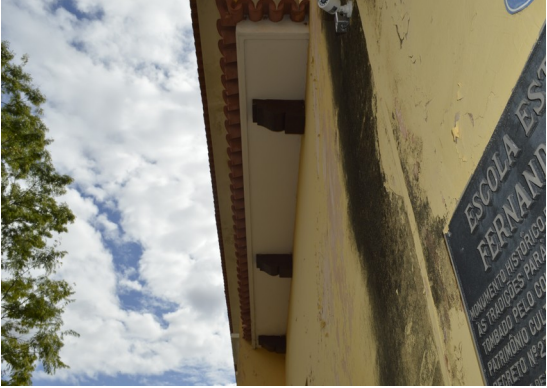
<p>Pará de Minas Escola Estadual Fernando Otávio Peitoris, sobreverga e cachorros. (foto 43) Imagem: Júllia Gomes – 30/08/2021</p>	<p>Pará de Minas Escola Estadual Fernando Otávio Detalhe dos cachorros que compõem a fachada. (foto 44) Imagem: Júllia Gomes – 30/08/2021</p>

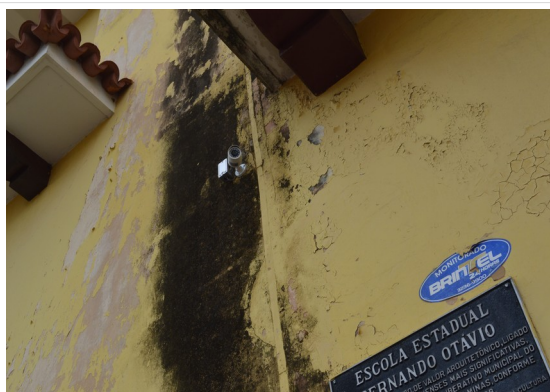
Pará de Minas
 Escola Estadual Fernando Otávio
 Câmera de segurança instalada junto à entrada principal do bem.
 (foto 49)
 Imagem: Júllia Gomes – 30/08/2021

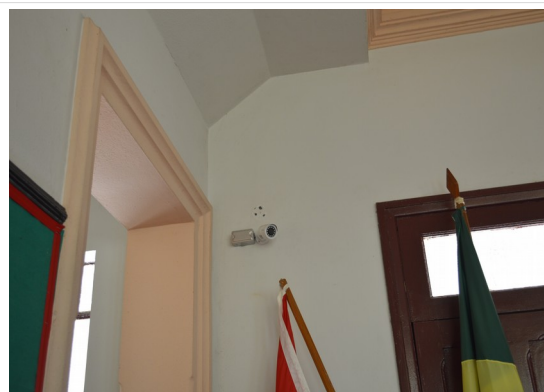
Pará de Minas
 Escola Estadual Fernando Otávio
 Câmera de segurança instalada no hall de entrada.
 (foto 50)
 Imagem: Júllia Gomes – 30/08/2021

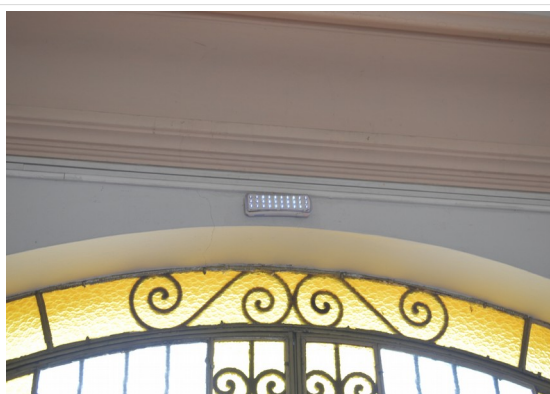
Pará de Minas
 Escola Estadual Fernando Otávio
 Iluminação de emergência.
 (foto 51)
 Imagem: Júllia Gomes – 30/08/2021

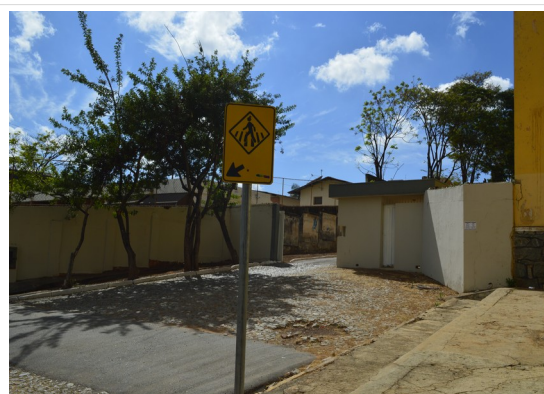
Pará de Minas
 Escola Estadual Fernando Otávio
 Faixa de pedestre entre a escola e a Praça Frei Concórdio.
 (foto 52)
 Imagem: Júllia Gomes – 30/08/2021
