#### 4.7. Avaliação do Estado de Conservação do Bem Imóvel Escola Estadual Governador Valadares

| NOME DO BEM TOMBADO <sup>1</sup> :<br>Escola Estadual Governador Valadares | | | |
| ENDEREÇO DO BEM CULTURAL:<br>Rua Delfim Moreira, 080, Centro | | | |
| CHEFE DO SETOR DA PREFEITURA RESPONSÁVEL PELA IMPLEMENTAÇÃO DA POLÍTICA DE PATRIMÔNIO CULTURAL:<br><br>Andreia Xavier Paulino de Oliveira | | DATA REALIZAÇÃO LAUDO:<br>02/09/2021 | |

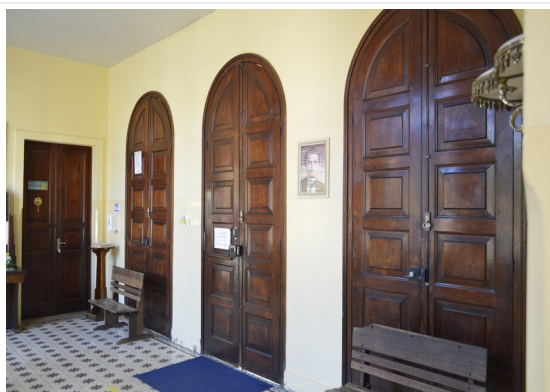
| 5. VÃOS E VEDAÇÕES | ESTADO DE CONSERVAÇÃO | | |
|--|---|---|---|
| <b>DANOS VERIFICADOS<sup>9</sup>:</b> As portas e janelas apresentam algum desgaste nas pinturas provenientes da ação do tempo e das intempéries necessitando de renovação dessa camada pictórica. | | | |

Pará de Minas  
Escola Estadual Governador Valadares  
Portas de acesso principal em madeira maciça.  
(foto 20)  
Imagem: Júllia Gomes– 02/09/2021

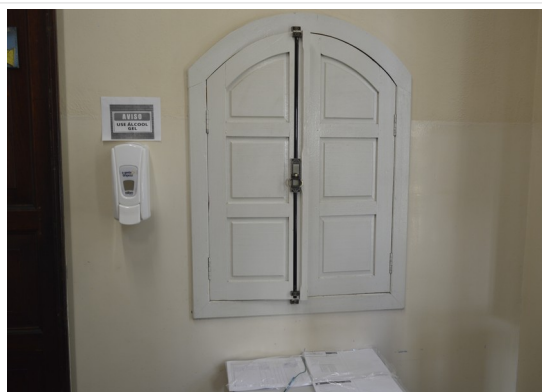
Pará de Minas  
Escola Estadual Governador Valadares  
Janela entre o hall de entrada e os claustros.  
(foto 21)  
Imagem: Júllia Gomes– 02/09/2021

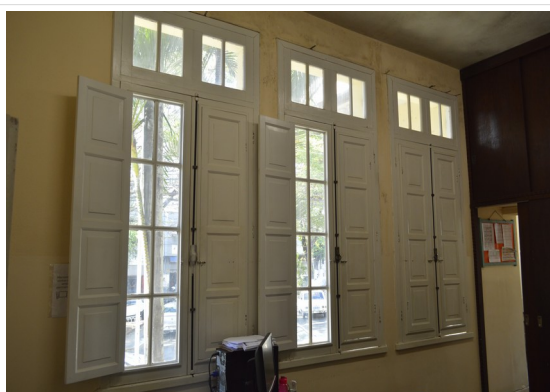
Pará de Minas  
Escola Estadual Governador Valadares  
Vista interna janela da fachada frontal em madeira.  
(foto 22)  
Imagem: Júllia Gomes– 02/09/2021

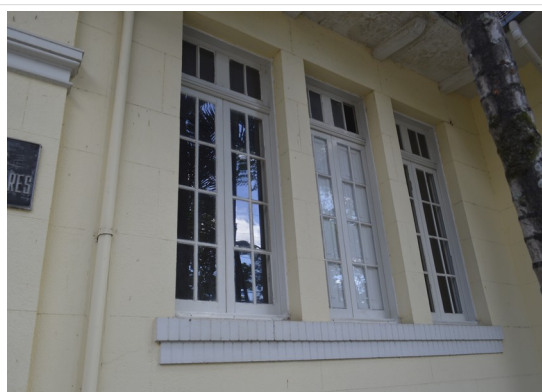
Pará de Minas  
Escola Estadual Governador Valadares  
Vista externa Janela com enquadramento e ornamentos em  
estruque.  
(foto 23)  
Imagem: Júllia Gomes– 02/09/2021

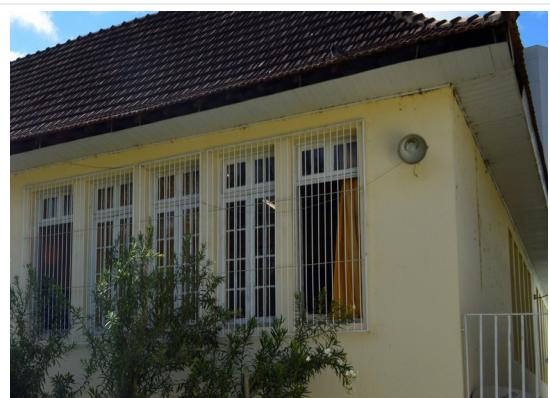
| Pará de Minas<br>Escola Estadual Governador Valadares<br>Janelas em madeira e vidro nos fundos do bem.<br>(foto 24)<br>Imagem: Júllia Gomes– 02/09/2021 | Pará de Minas<br>Escola Estadual Governador Valadares<br>Janela em madeira e vidro, enquadramento em massa nas laterais do bem.<br>(foto 25)<br>Imagem: Júllia Gomes– 02/09/2021 |

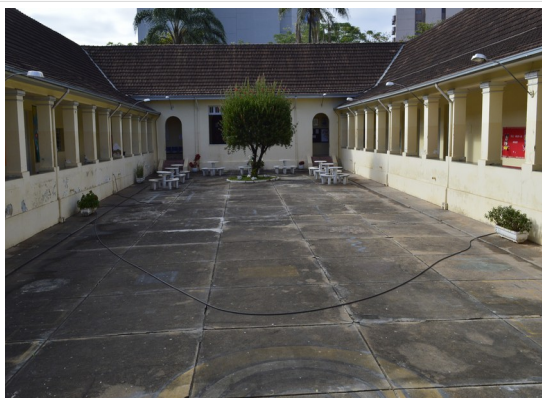
**DANOS VERIFICADOS<sup>10</sup>:** Os pisos de madeira das salas apresentam-se com certo ressecamento. O piso cimentado do pátio exibe manchas naturais da exposição as intempéries mas encontra-se sempre limpo. O ladrilho hidráulico e o piso de cimento vermelho da escada são originais e possuem certos desgastes pelo tempo e uso.

Pará de Minas  
Escola Estadual Governador Valadares  
Piso cimentado no pátio interno.  
(foto 27)  
Imagem: Júllia Gomes– 02/09/2021

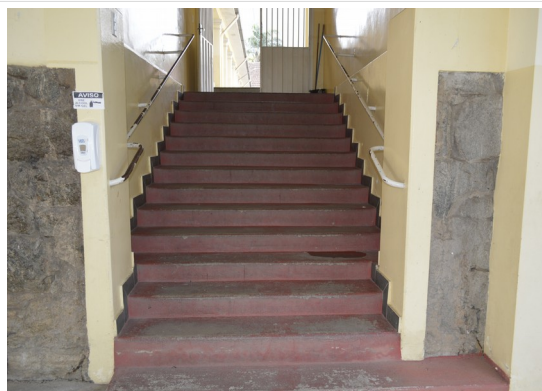
Pará de Minas  
Escola Estadual Governador Valadares  
J Cimento vermelho na escada entre de acesso ao refeitório.  
(foto 28)  
Imagem: Júllia Gomes– 02/09/2021

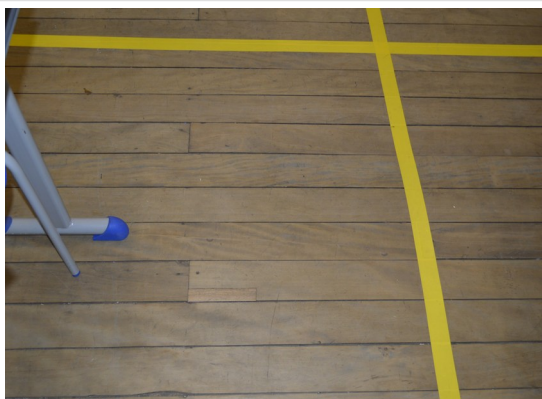
Pará de Minas  
Escola Estadual Governador Valadares  
Piso de madeira comum as salas do bem.  
(foto 29)  
Imagem: Júllia Gomes– 02/09/2021

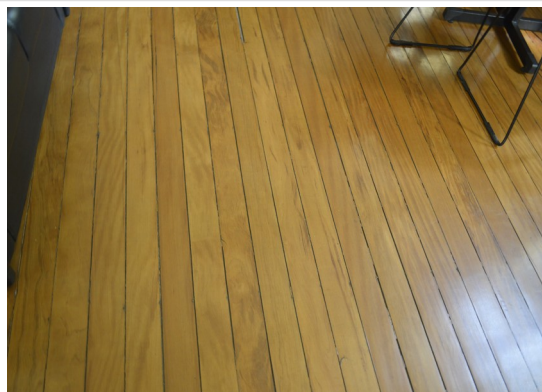
Pará de Minas  
Escola Estadual Governador Valadares  
Piso de madeira da sala da diretoria.  
(foto 30)  
Imagem: Júllia Gomes– 02/09/2021

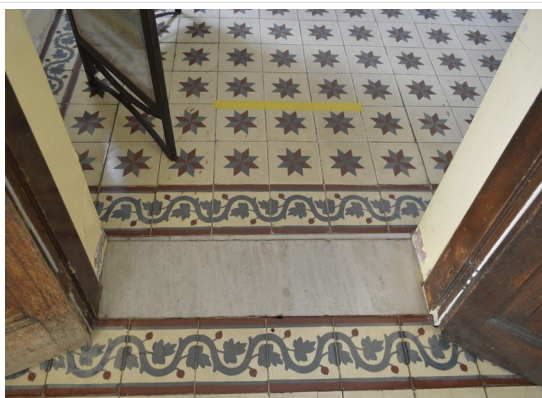
Pará de Minas  
Escola Estadual Governador Valadares

| Ladrilho presente no hall de entrada.<br>(foto 31)<br>Imagem: Júllia Gomes– 02/09/2021 | Ladrilho dos corredores que conformam o pátio interno.<br>(foto 32)<br>Imagem: Júllia Gomes– 02/09/2021 |

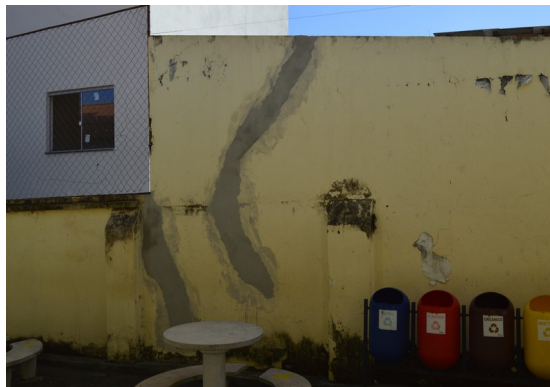
**DANOS VERIFICADOS**<sup>13</sup>: Verificou-se que foram sanadas as trincas no muro lateral decorrentes da construção ao lado do bem tomado.

Pará de Minas  
Escola Estadual Governador Valadares  
Muro lateral direito exibindo trinca restaurada decorrente de abalo provocado pela construção vizinha.  
(foto 44)  
Imagem: Júllia Gomes– 02/09/2021

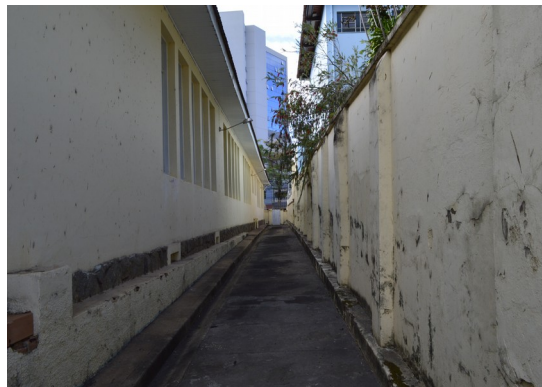
Pará de Minas  
Escola Estadual Governador Valadares  
Muro lateral esquerdo.  
(foto 45)  
Imagem: Júllia Gomes– 02/09/2021

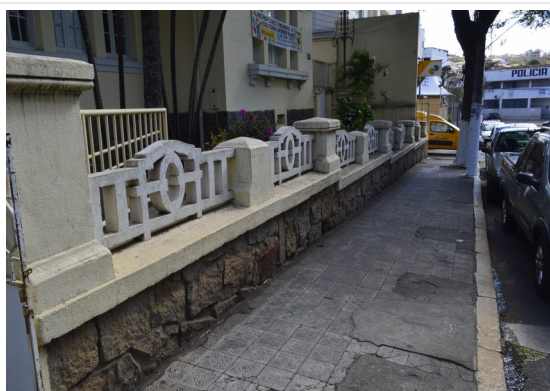
Pará de Minas  
Escola Estadual Governador Valadares  
Muro baixo com elemento vazado e revestido por pedras na fachada frontal.  
(foto 46)  
Imagem: Júllia Gomes– 02/09/2021

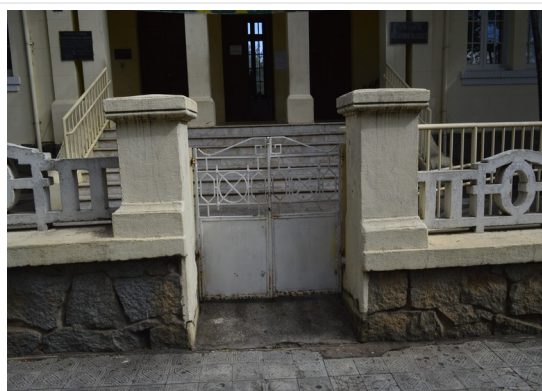
Pará de Minas  
Escola Estadual Governador Valadares  
Portal de metal na fachada frontal.  
(foto 47)  
Imagem: Júllia Gomes– 02/09/2021

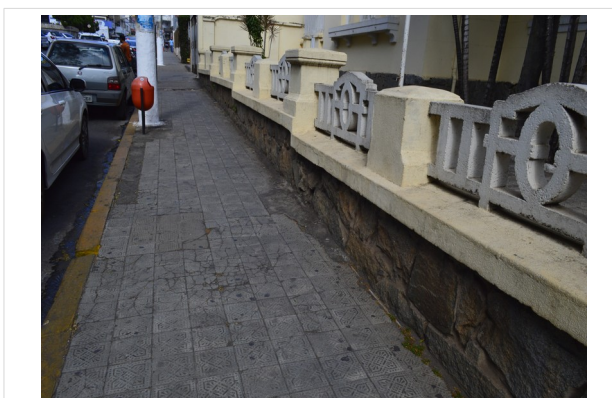
Pará de Minas  
 Escola Estadual Governador Valadares  
 Calçada com piso comentício com remendos em cimento.  
 (foto 48)  
 Imagem: Júllia Gomes– 02/09/2021
