4.9. Avaliação do Estado de Conservação do Bem Imóvel Escola Municipal de Artes e Ofícios Raimundo Nogueira de Faria – SICA

RELATÓRIO DE VISTORIA Nº 054/2020

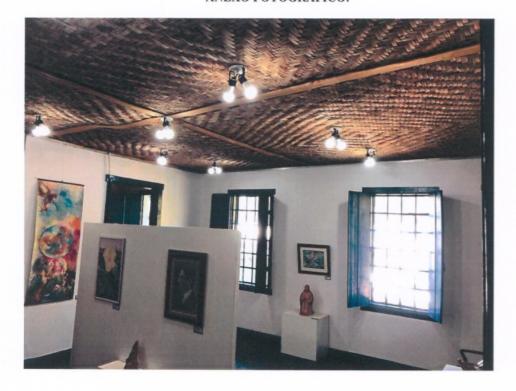
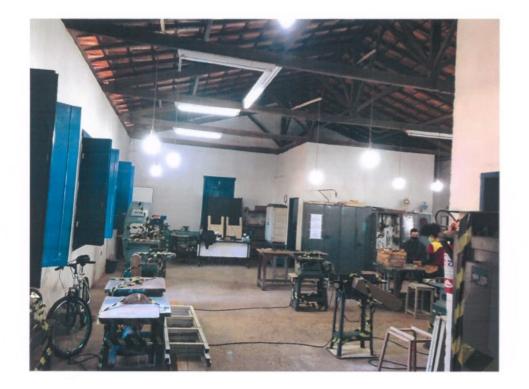
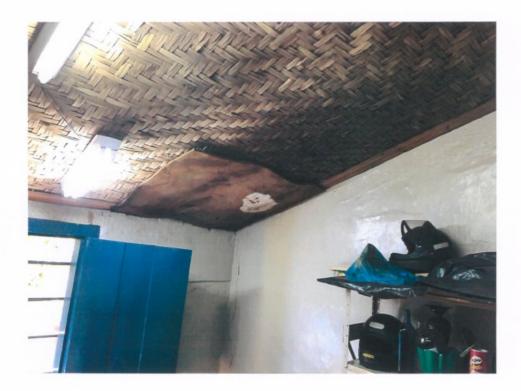
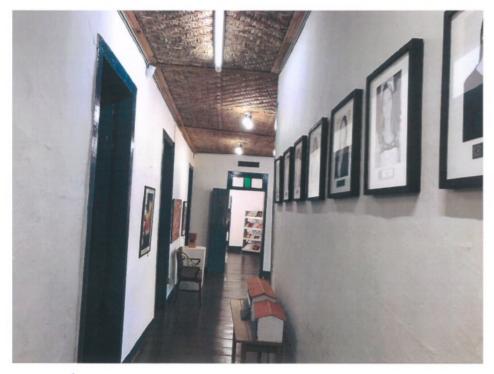
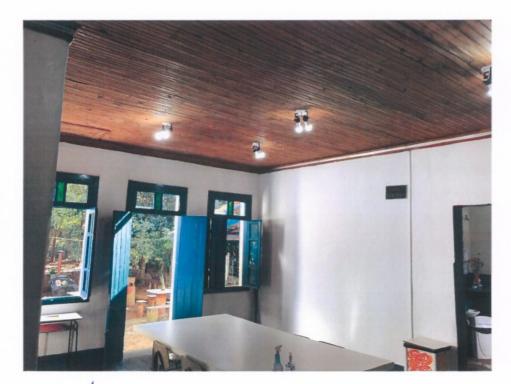
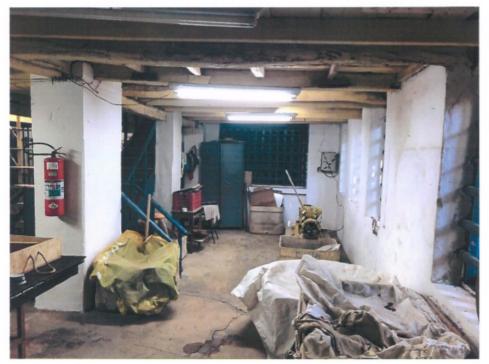
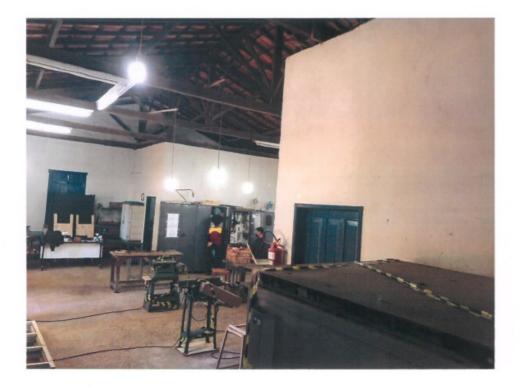
ANEXO FOTOGRÁFICO:

Em visita técnica realizada in loco, pudemos observar que a residência em questão é uma construção tombada pelo patrimônio histórico do município pelo decreto nº 2.768 de 13 de abril de 1998, é uma construção do século XVIII feita de pau-a-pique, adentrando a residência vimos que constão algumas trincas em algumas paredes que podem ter origem pelo grande trafego de carros e veículos pesados que passam na avenida em frente, algumas dessas patologias podem ter sido ocasionadas também por movimentação do solo e por infiltrações do telhado. Segue anexo relatório fotográfico para visualização das descrições.

Diante do que foi visto e nos relatado na vistoria, vimos que alguma alegação sobre a construção não condiz com a realidade, a residência em questão encontra-se habitável sem nenhum risco de queda parcial ou total, algumas patologias apresentadas podem ser oriundas do processo construtivo dos séculos passados, que não usavam fundações profundas ou algum tipo de estrutura de concreto armado. O forro do teto em palha em alguns locais precisa ser restaurado, mas não oferece risco de queda imediata. Foi avistada uma rachadura em um dos cômodos que foi causada pela infiltração do telhado que já foi reparado. Dentro do exposto concluo que a edificação em questão, precisa de alguns reparos que já foram orientados no ato da vistoria para que seja conservado sua estrutura, mais não apresenta risco algum de queda até a presente data.
