4.9. Avaliação do Estado de Conservação do Bem Imóvel Fórum Desembargador Pedro Nestor Salles e Silva

MUNICÍPIO: Pará de Minas		DISTRITO: Sede	
NOME DO BEM TOMBADO ¹ : Fórum Desembargador Pedro Nestor Salles e Silva			
ENDEREÇO DO BEM CULTURAL: Praça Afonso Pena, 015, Centro, Pará de Minas.			
Nº DECRETO / ANO: 2.756/1998	Nº INSCRIÇÃO LIVRO DO TOMBO / ANO: 03/2000	PROCESSO ACEITO NO ICMS PATRIMÔNIO CULTURAL A PARTIR DO EXERCÍCIO: 1999	
NOME E ASSINATURA DO RESPONSÁVEL TÉCNICO: Karina Morato Campos Moreira		FORMAÇÃO PROFISSIONAL: Arquiteta e Urbanista	CAU: ² A38403-8
CHEFE DO SETOR DA PREFEITURA RESPONSÁVEL PELA IMPLEMENTAÇÃO DA POLITICA DE PATRIMÔNIO CULTURAL: Andreia Xavier Paulino de Oliveira		DATA REALIZAÇÃO LAUDO: 01/09/2021	
HÁ OBRA DE RESTAURAÇÃO EM ANDAMENTO ³ ?		SIM	NÃO X
HÁ PROJETO APROVADO POR LEI DE INCENTIVO À CULTURA?		SIM	NÃO X
EM CASO POSITIVO:	LEI FEDERAL	LEI ESTADUAL	OUTRA

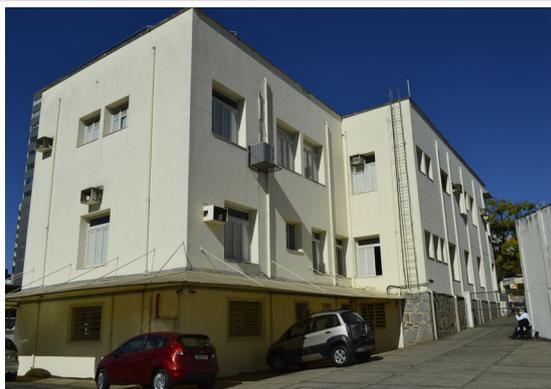
Pará de Minas
Fórum Desembargador Pedro Nestor
Fachada lateral esquerda da edificação.
(foto 02)
Imagem: Júllia Gomes – 01/09/2021

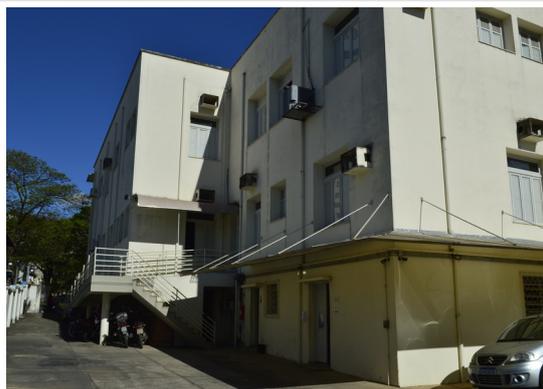
Pará de Minas
Fórum Desembargador Pedro Nestor
Fachada lateral direita da edificação.
(foto 03)
Imagem: Júllia Gomes – 01/09/2021

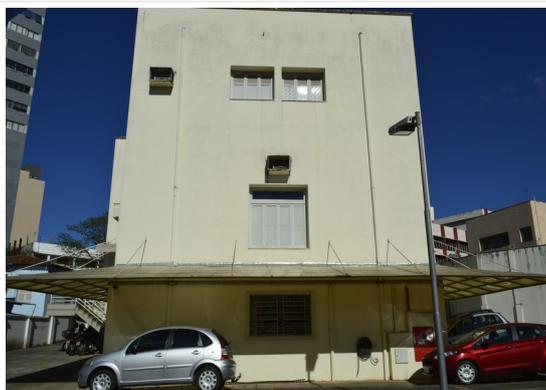
Pará de Minas
Fórum Desembargador Pedro Nestor
Fachada posterior da edificação.
(foto 04)
Imagem: Júllia Gomes – 01/09/2021

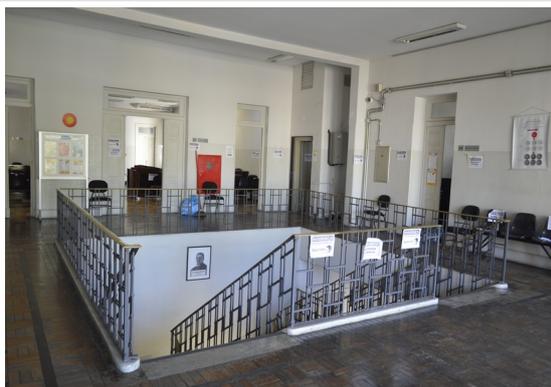
1. ESTRUTURA	ESTADO DE CONSERVAÇÃO ⁴		
	BOM	REGULAR	PRECÁRIO
ESTRUTURA DE CONCRETO (PILARES e VIGAS)	100%	-	-
DANOS VERIFICADOS⁵: Não foram verificados danos na estrutura da edificação.

Pará de Minas
 Fórum Desembargador Pedro Nestor
 Quinas não apresenta nenhum sinal de fissuras ou trincas.
 (foto 05)
 Imagem: Júllia Gomes – 01/09/2021

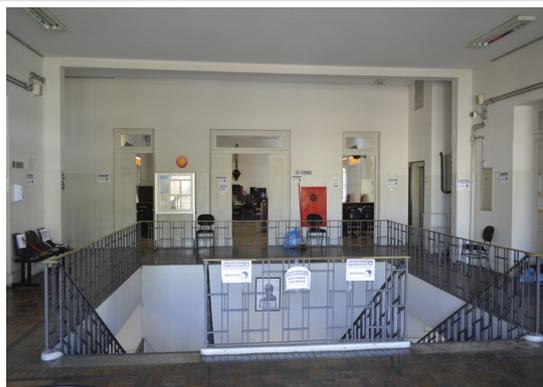
Pará de Minas
 Fórum Desembargador Pedro Nestor
 Vista interna observando viga e pilares.
 (foto 06)
 Imagem: Júllia Gomes – 01/09/2021

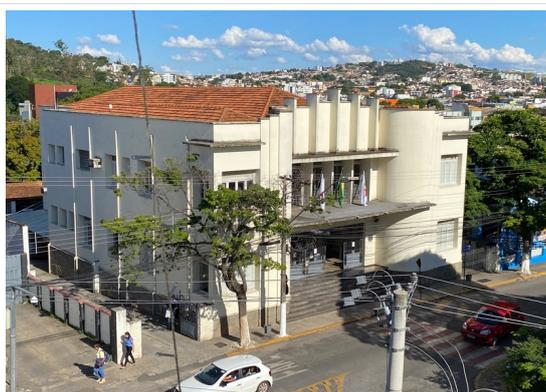
2. COBERTURA	ESTADO DE CONSERVAÇÃO		
	BOM	REGULAR	PRECÁRIO
ESTRUTURA DO TELHADO (MADEIRA)	100%	-	-
MANTO DE COBERTURA (TELHA FRANCESA)	100%	-	-
CALHAS / RUFOS / CONDUTORES	100%	-	-
COROAMENTO (PLATIBANDA)	95%	05%	-
DANOS VERIFICADOS⁶: Não foram verificados danos na cobertura, apenas a platibanda exibe algumas manchas de umidade.

Pará de Minas
 Fórum Desembargador Pedro Nestor
 Manto de cobertura em telhas francesas.
 (foto 08)
 Imagem: Júllia Gomes – 01/09/2021

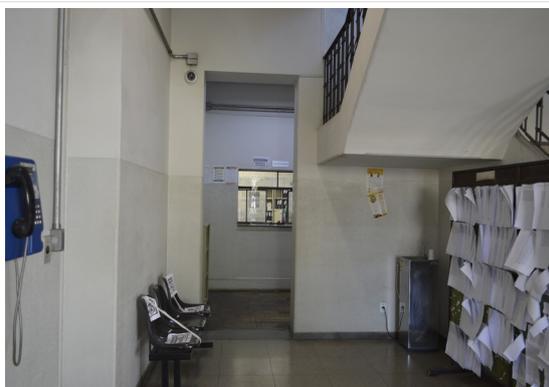
3. ALVENARIAS	ESTADO DE CONSERVAÇÃO		
	BOM	REGULAR	PRECÁRIO
TIJOLO	95%	05%	-
DANOS VERIFICADOS ⁷ : As alvenarias se apresentam bem conservados, não sendo verificados danos aparentes, apenas alguns pontos externos apresenta sujidade na pintura.

Pará de Minas
 Fórum Desembargador Pedro Nestor
 Vista interna das alvenarias da edificação.
 (foto 09)
 Imagem: Júllia Gomes – 01/09/2021

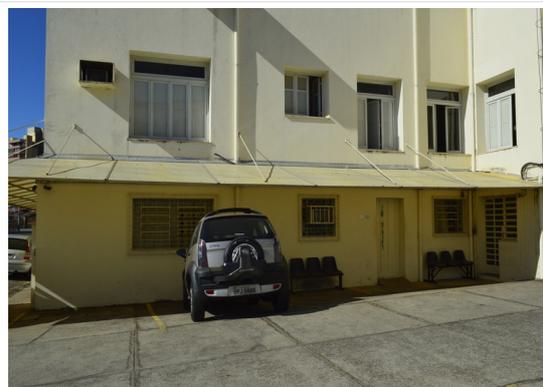
Pará de Minas
 Fórum Desembargador Pedro Nestor
 Vista das alvenarias externas, fachada lateral em esquerda.
 (foto 10)
 Imagem: Júllia Gomes – 01/09/2021

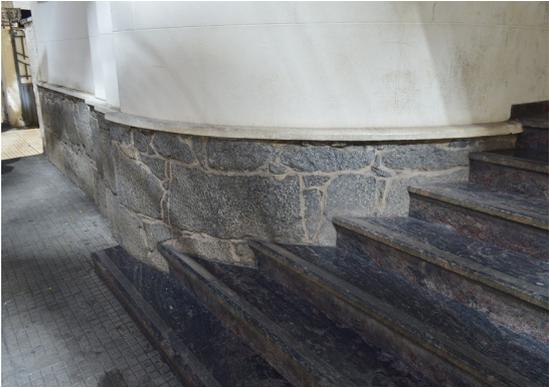
PINTURA (A ÓLEO; À BASE DE ÁGUA)	95%	05%	-
CERÂMICA	100%	-	-
PEDRA (MÁRMORE; GRANITO ETC.)	90%	10%	-
DANOS VERIFICADOS⁸: Nota-se que os revestimentos estão em bom estado de conservação, exibindo apenas pontos de sujidades e alguma mancha de umidade no barrado de pedras e pinturas.

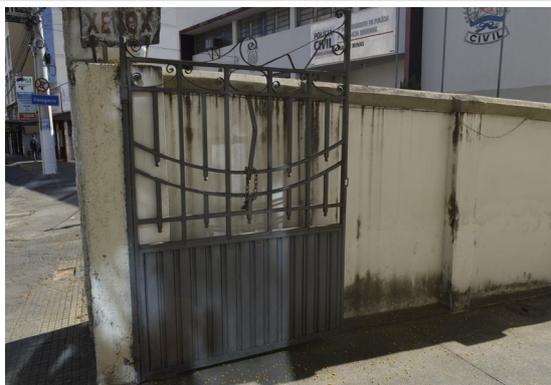
DANOS VERIFICADOS⁹: Foi verificado poucos danos, apenas desgastes naturais como perda de massa de vidro, desgaste de pintura em uma janela e portão com alguns amassados.

Pará de Minas
 Fórum Desembargador Pedro Nestor
 Portão em ferro na lateral esquerda da edificação apresenta
 barra amassada.
 (foto 17)
 Imagem: Júllia Gomes – 01/09/2021

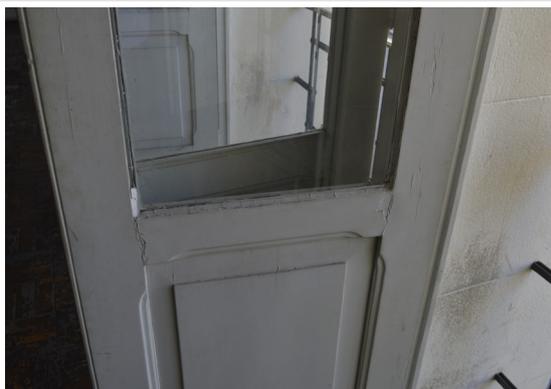
Pará de Minas
Fórum Desembargador Pedro Nestor
Deterioração da massa no vidro de fechamento das janelas do
1º pavimento.
(foto 19)
Imagem: Júllia Gomes – 01/09/2021

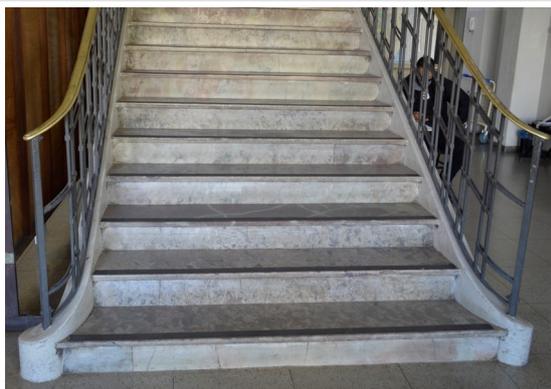
DANOS VERIFICADOS¹⁰: A maioria dos elementos dos pisos está bem conservada. A escadaria do hall apresenta algumas trincas no mármore. O piso cimentado do quintal apresenta trincas pelo processo de retração e contração constante. Os tacos do pavimento térreo, apesar de íntegros, necessitam de tratamento de suas superfícies. A camada asfáltica que recobre o estacionamento apresenta remendos em outros materiais.

Pará de Minas
Fórum Desembargador Pedro Nestor
Escadaria do hall de entrada com pisos e espelhos em
mármore.
(foto 27)
Imagem: Júlia Gomes – 01/09/2021

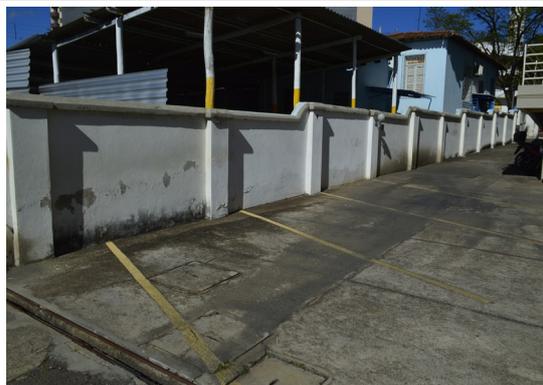
Pará de Minas
Fórum Desembargador Pedro Nestor
Camada asfáltica do estacionamento com remendos.
(foto 30)
Imagem: Júlia Gomes – 01/09/2021

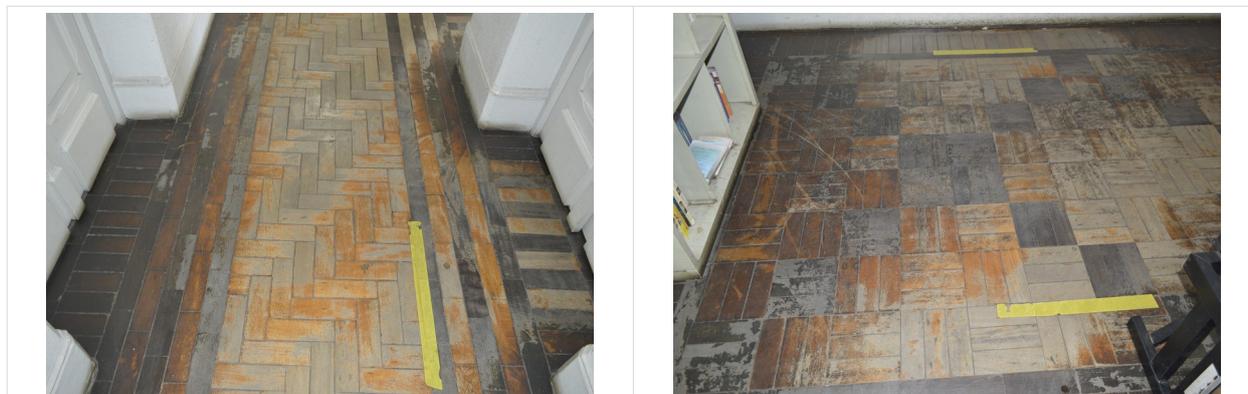
<p>Pará de Minas Fórum Desembargador Pedro Nestor Desgaste no piso de taco da área circulação no térreo. (foto 33) Imagem: Júllia Gomes – 01/09/2021</p>	<p>Pará de Minas Fórum Desembargador Pedro Nestor Desgaste no piso de taco da área circulação no térreo. (foto 34) Imagem: Júllia Gomes – 01/09/2021</p>
--	--

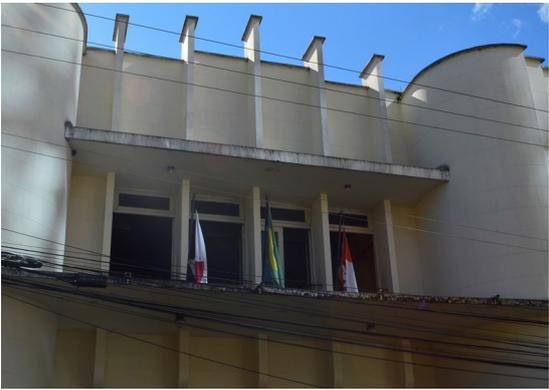
ESCALADA	100%	-	-
OUTROS (RAMPA)	95%	05%	-
DANOS VERIFICADOS¹²: A sacada, apesar de não ser mais acessível em razão dos guarda-corpos instalados nas janelas rasgadas do pavimento superior está em bom estado de conservação, apresenta apenas sujidades nos beirais, e um ponto de possível vazamento na laje superior. A rampa de acesso só apresenta manchas da umidade no piso.

<p>Pará de Minas Fórum Desembargador Pedro Nestor Sacada do primeiro pavimento pavimento exibe apenas sujidades nos beirais. (foto 41) Imagem: Júllia Gomes – 01/09/2021</p>	<p>Pará de Minas Fórum Desembargador Pedro Nestor Detalhe da escada na fachada frontal do Fórum. (foto 42) Imagem: Júllia Gomes – 01/09/2021</p>

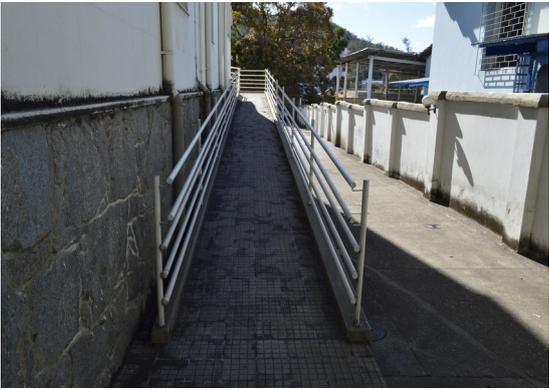
<p>Pará de Minas Fórum Desembargador Pedro Nestor Rampa de acessibilidade na fachada lateral direita. (foto 43) Imagem: Júllia Gomes – 01/09/2021</p>

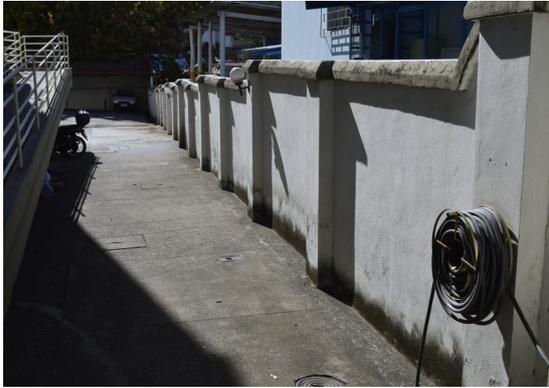
PASSEIO	100%	-	
DANOS VERIFICADOS¹³: Os muros de alvenaria estão em bom estado, apresentando apenas algum acúmulo de sujidades e manchas em sua superfície. O quintal apresenta piso com trincas e remendos.

Pará de Minas Fórum Desembargador Pedro Nestor Muro da lateral esquerda. (foto 44) Imagem: Júllia Gomes – 01/09/2021	Pará de Minas Fórum Desembargador Pedro Nestor Muro da lateral direita exibindo mancha de limo na base. (foto 45) Imagem: Júllia Gomes – 01/09/2021

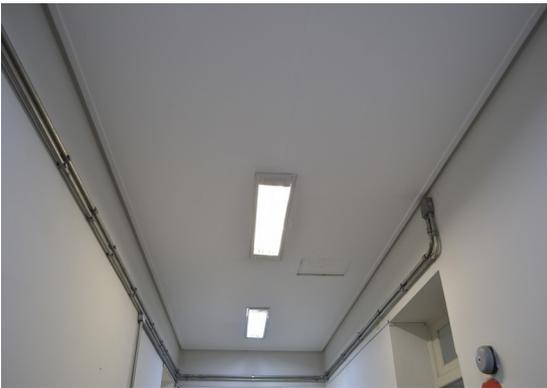
<p>Pará de Minas Fórum Desembargador Pedro Nestor Instalações elétricas bem-acondicionadas, seguindo orientações de segurança e do Conselho do Patrimônio. (foto 47) Imagem: Júlia Gomes – 01/09/2021</p>	<p>Pará de Minas Fórum Desembargador Pedro Nestor Instalações hidráulicas em bom estado. (foto 48) Imagem: Júlia Gomes – 01/09/2021</p>

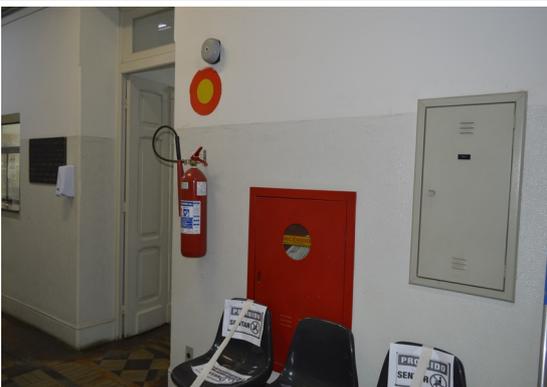
<p>Pará de Minas Fórum Desembargador Pedro Nestor Sensor de presença e câmera segurança instalados no pavimento térreo. (foto 49)</p>	<p>Pará de Minas Fórum Desembargador Pedro Nestor Equipamentos de combate a incêndio presentes no pavimento térreo. (foto 50)</p>
