3. CONJUNTOS PAISAGÍSTICOS PROTEGIDOS POR TOMBAMENTO MUNICIPAL

3.1. Avaliação do Estado de Conservação da Gruta de Nossa Senhora de Lourdes

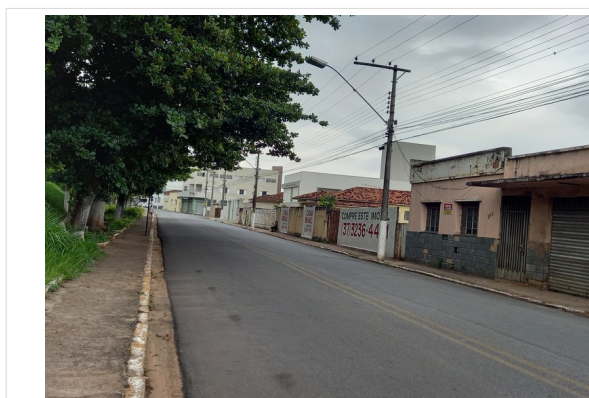
Pará de Minas
 Gruta de Nossa Senhora de Lourdes
 Rua Fernando Otávio não apresenta arborização fora do perímetro da Praça Francisco Valadares.
 (foto 12)
 Imagem: Júllia Gomes – 10/11/2021

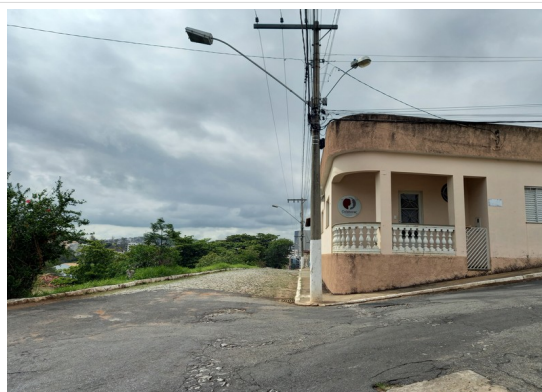
Pará de Minas
 Gruta de Nossa Senhora de Lourdes
 A via Praça Francisco Valadares também não apresenta arborização fora do perímetro da Praça.
 (foto 13)
 Imagem: Júllia Gomes – 10/11/2021

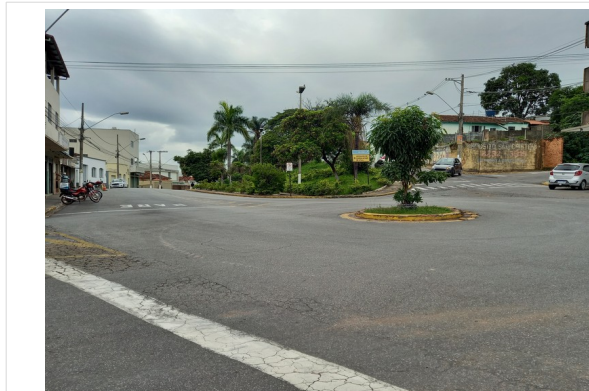
Pará de Minas
 Gruta de Nossa Senhora de Lourdes
 Rotatória entre as vias Praça Francisco Valadares, Joaquim Peregrino, Melo Guimarães e Fernando Otávio.
 (foto 14)
 Imagem: Júllia Gomes – 10/11/2021

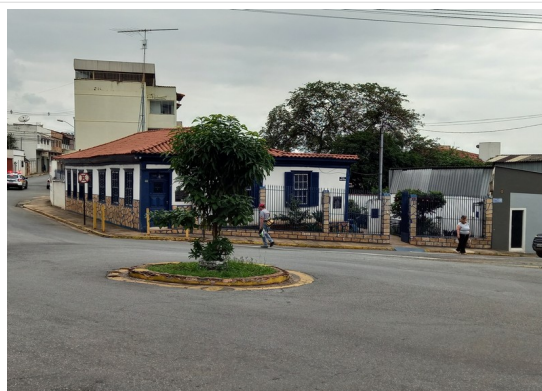
Pará de Minas
 Gruta de Nossa Senhora de Lourdes
 Trânsito geralmente intenso na Praça Francisco Valadares sentido centro - bairro.
 (foto 15)
 Imagem: Júllia Gomes – 10/11/2021

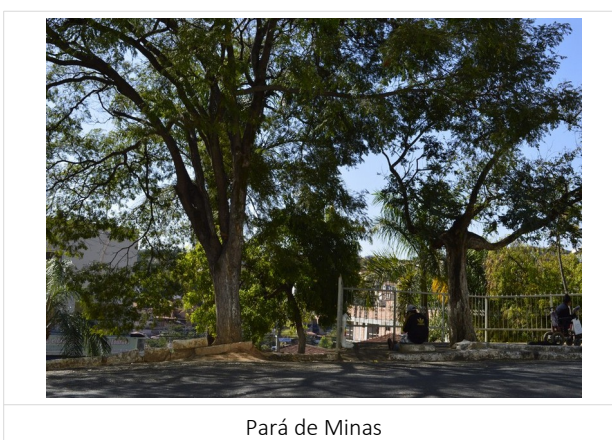
Gruta de Nossa Senhora de Lourdes
 Terraço sobre a Gruta Nossa Senhora de Lourdes que dá vista
 aos bairros da região leste de Pará de Minas com a única
 rampa verificada no perímetro do bem.
 (foto 23)
 Imagem: Júllia Gomes – 10/11/2021

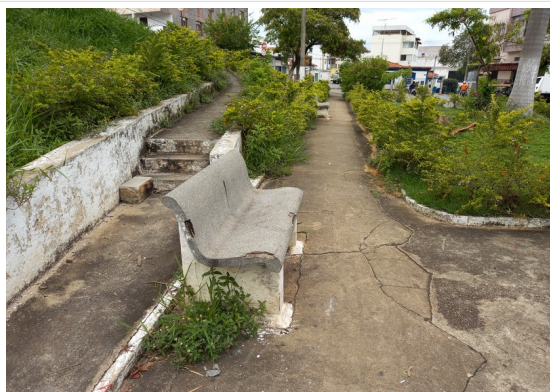
Pará de Minas
 Gruta de Nossa Senhora de Lourdes
 Banco em concreto exibindo bom estado de conservação.
 (foto 24)
 Imagem: Júllia Gomes – 10/11/2021

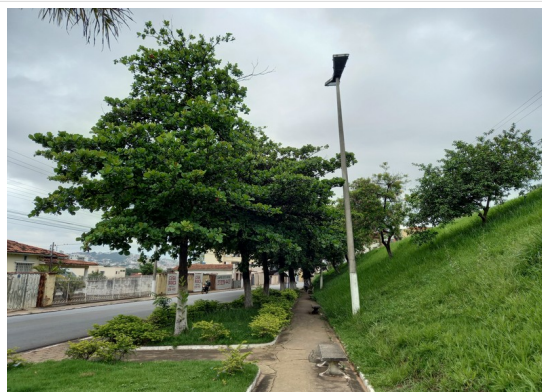
Pará de Minas
 Gruta de Nossa Senhora de Lourdes
 Poste em metal apresentando bom estado de conservação.
 (foto 25)
 Imagem: Júllia Gomes – 10/11/2021

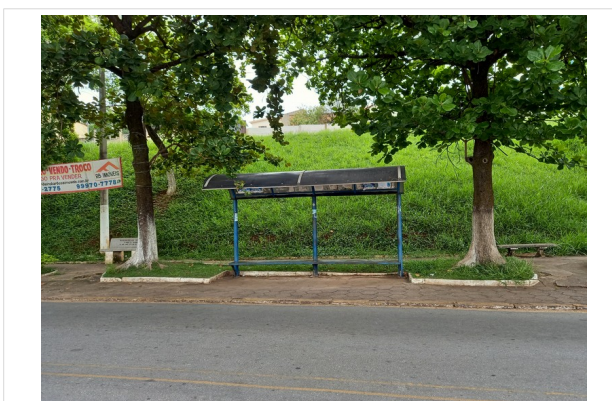
Pará de Minas
 Gruta de Nossa Senhora de Lourdes
 Parada de ônibus com abrigo em bom estado de conservação
 exibindo apenas desgaste da camada pictórica em seu
 assento.
 (foto 26)
 Imagem:úllia Gomes – 10/11/2021

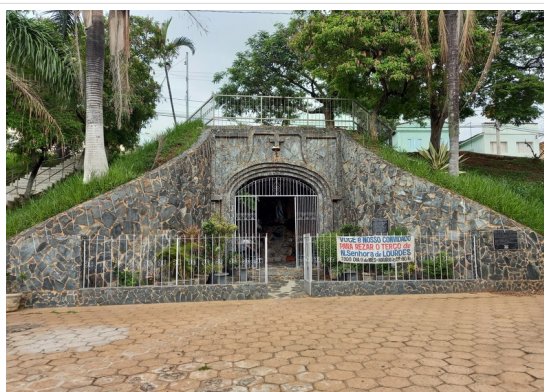
Pará de Minas
 Gruta de Nossa Senhora de Lourdes sua fachada feita em
 pedra sem ostentar estilo específico.
 (foto 31)
 Imagem: Júllia Gomes – 10/11/2021

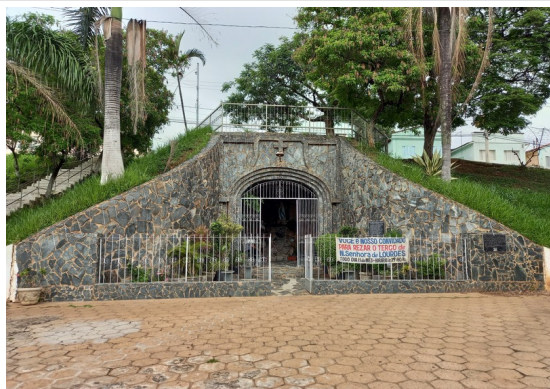
Pará de Minas
Gruta de Nossa Senhora de Lourdes
Fachada frontal da Gruta Nossa Senhora de Lourdes
implantada em declive natural do terreno.
(foto 39)
Imagem: Júllia Gomes – 10/11/2021

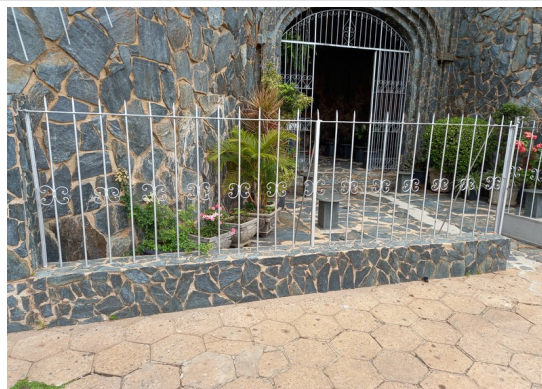
Pará de Minas
Gruta de Nossa Senhora de Lourdes
Grade que faz fechamento e cria pequeno hall aberto em
frente à Gruta de Nossa Senhora de Lourdes.
(foto 40)
Imagem: Júllia Gomes – 10/11/2021

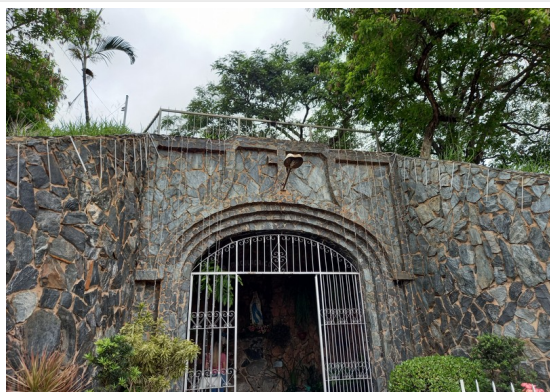
Pará de Minas
Gruta de Nossa Senhora de Lourdes
Portada ornamentada no único acesso à Gruta Nossa Senhora
de Lourdes e guarda-corpo do terraço.
(foto 41)
Imagem: Júllia Gomes – 10/11/2021

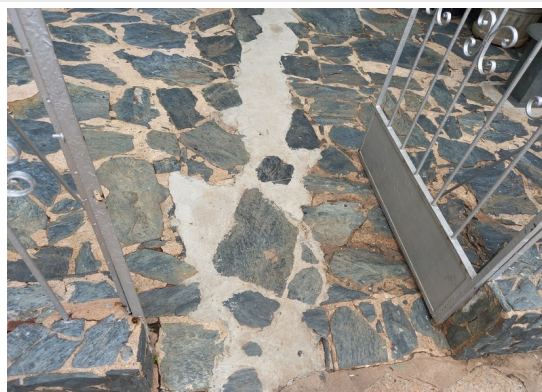
Pará de Minas
Gruta de Nossa Senhora de Lourdes
Piso interno em pedra bruta e bancos em ardósia no bem
tombado.
(foto 42)
Imagem: Júllia Gomes – 10/11/2021

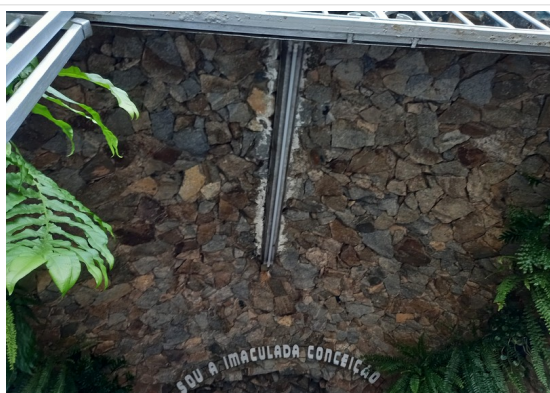
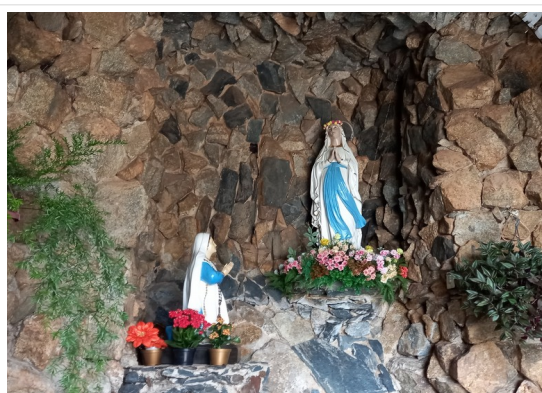
Gruta de Nossa Senhora de Lourdes Teto da Gruta em pedra bruta e cimento. (foto 43) Imagem: Júllia Gomes – 10/11/2021	Gruta de Nossa Senhora de Lourdes Imagem de Nossa Senhora de Lourdes, que dá nome à Gruta e de santa Bernadette Soubirous. (foto 44) Imagem: Júllia Gomes – 10/11/2021
--	---

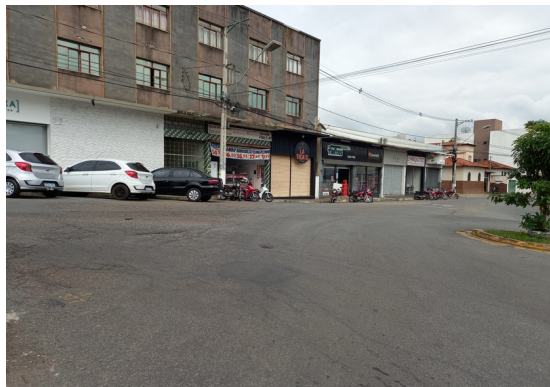
Pará de Minas
Gruta de Nossa Senhora de Lourdes
Edificações no cruzamento das ruas Fernando Otávio, Melo
Guimarães e Joaquim Peregrino
(foto 50)
Imagem: Júllia Gomes – 10/11/2021

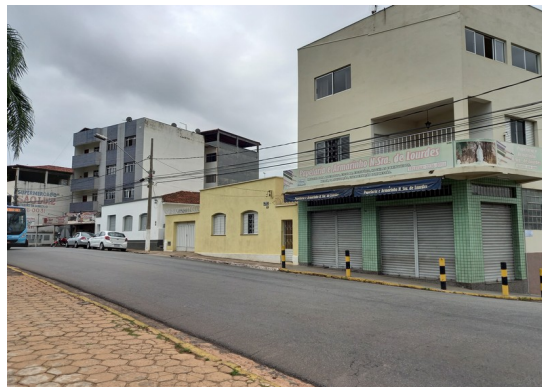
Pará de Minas
Gruta de Nossa Senhora de Lourdes
Variedade de volumetria na Rua Fernando Otávio.
(foto 51)
Imagem: Júllia Gomes – 10/11/2021

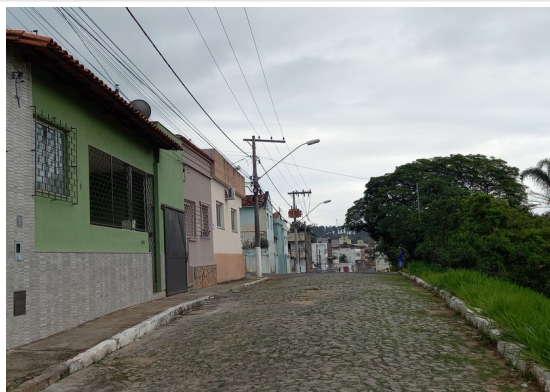
Pará de Minas
Gruta de Nossa Senhora de Lourdes
Edificações sem afastamento frontal e lateral na Via Praça
Francisco Valadares exibindo camada pictórica em bom
estado.
(foto 52)
Imagem: Júllia Gomes – 10/11/2021

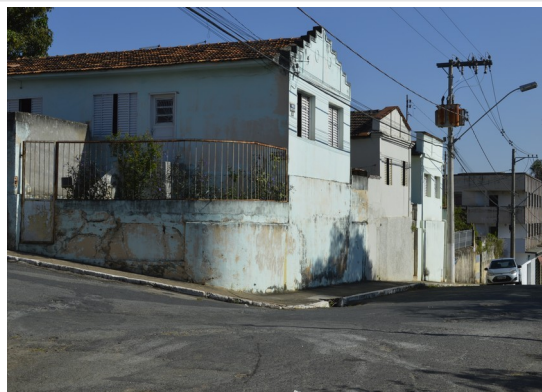
Pará de Minas
Gruta de Nossa Senhora de Lourdes
Edificação na Via Praça Francisco Valadares necessitando de
renovação na camada pictórica.
(foto 53)
Imagem: Júllia Gomes – 10/11/2021
