#### 4.11. Avaliação do Estado de Conservação do Bem Imóvel Irmandade de Nossa Senhora da Conceição – Hospital

<b>MUNICÍPIO:</b> Pará de Minas		<b>DISTRITO:</b> Sede	
<b>NOME DO BEM TOMBADO<sup>1</sup>:</b> Irmandade de Nossa Senhora da Conceição - Hospital			
<b>ENDEREÇO DO BEM CULTURAL:</b> Rua Benedito Valadares, 358, Centro			
<b>Nº DECRETO / ANO:</b> 2768/1998	<b>Nº INSCRIÇÃO LIVRO DO TOMBO / ANO:</b> 05/2000	<b>PROCESSO ACEITO NO ICMS PATRIMÔNIO CULTURAL A PARTIR DO EXERCÍCIO:</b> 2000	
<b>NOME E ASSINATURA DO RESPONSÁVEL TÉCNICO:</b>  Karina Morato Campos Moreira		<b>FORMAÇÃO PROFISSIONAL:</b> Arquiteta e Urbanista	<b>CAU:<sup>2</sup></b> A38403-8
<b>CHEFE DO SETOR DA PREFEITURA RESPONSÁVEL PELA IMPLEMENTAÇÃO DA POLITICA DE PATRIMÔNIO CULTURAL:</b>  Andreia Xavier Paulino de Oliveira		<b>DATA REALIZAÇÃO LAUDO:</b> 14/10/2021	
<b>HÁ OBRA DE RESTAURAÇÃO EM ANDAMENTO<sup>3</sup>?</b>		<b>SIM</b>	<b>NÃO</b> X
<b>HÁ PROJETO APROVADO POR LEI DE INCENTIVO À CULTURA?</b>		<b>SIM</b>	<b>NÃO</b> X
<b>EM CASO POSITIVO:</b>	<b>LEI FEDERAL</b>	<b>LEI ESTADUAL</b>	<b>OUTRA</b>

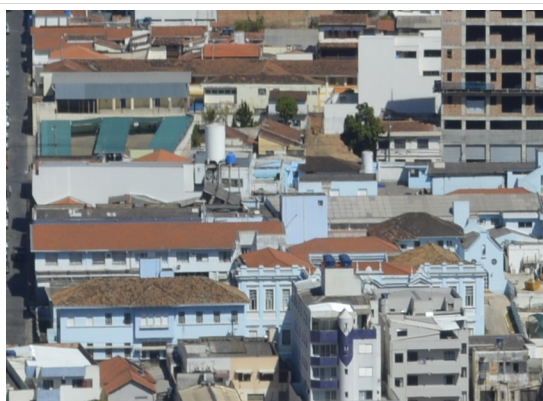
2. COBERTURA	ESTADO DE CONSERVAÇÃO		
	BOM	REGULAR	PRECÁRIO
ESTRUTURA DO TELHADO (MADEIRA)	100%	-	-
MANTO DE COBERTURA (CAPA E BICA E TELHA FRANCESA)	100%	-	-
CALHAS / RUFOS / CONDUTORES	95%	5%	-
COROAMENTO (PLATIBANDA)	100%	-	-
COROAMENTO (FRONTÃO)	100%	-	-
COROAMENTO (CIMALHA)	95%	5%	-
BEIRAL	100%	-	-
<b>DANOS VERIFICADOS<sup>6</sup>:</b> Não foram verificados danos à cobertura, apenas alguns vazamentos nas calhas que estão danificando a cimalha.

Pará de Minas  
 Irmandade Nossa Senhora da Conceição – Hospital  
 Manto de cobertura em telhas cerâmicas.  
 (foto 06)  
 Imagem: Júllia Gomes – 14/10/2021

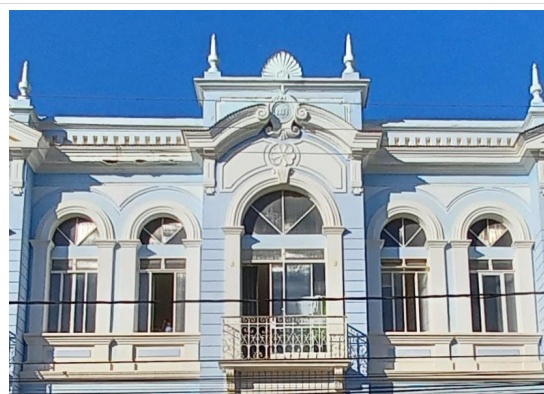
Pará de Minas  
 Irmandade Nossa Senhora da Conceição – Hospital  
 Platibanda e frontão na fachada frontal.  
 (foto 07)  
 Imagem: Júllia Gomes – 14/10/2021

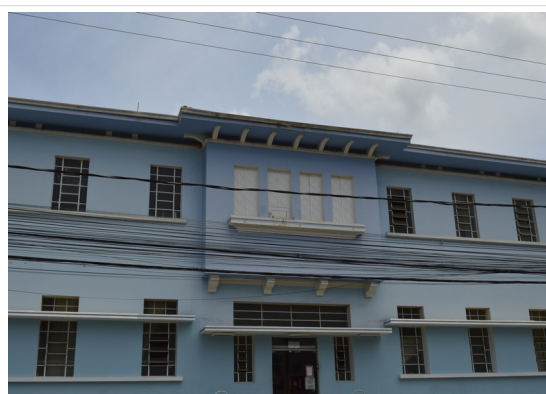
Beiral, cimalthas e cachorros na fachada frontal.  
 (foto 08)  
 Imagem: Júllia Gomes – 14/10/2021

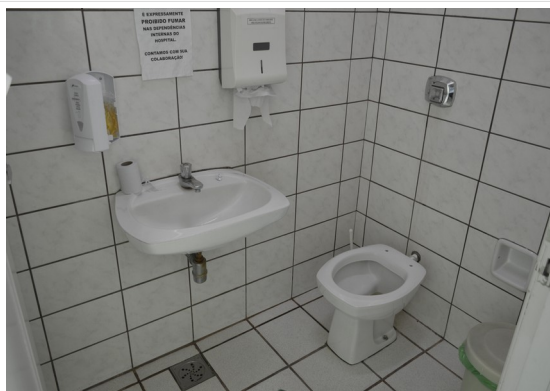
Pará de Minas  
Irmandade Nossa Senhora da Conceição – Hospital  
Revestimento cerâmico nos banheiros.  
(foto 11)  
Imagem: Júllia Gomes – 14/10/2021

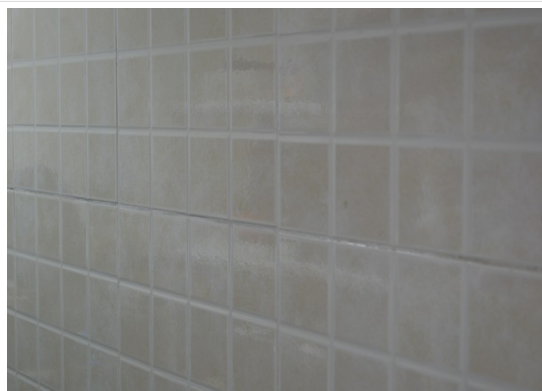
Pará de Minas  
Irmandade Nossa Senhora da Conceição – Hospital  
Pastilhas em um dos corredores do bem.  
(foto 12)  
Imagem: Júllia Gomes – 14/10/2021

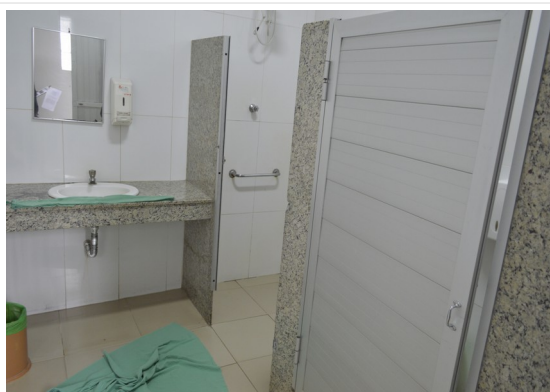
Pará de Minas  
Irmandade Nossa Senhora da Conceição – Hospital  
Revestimento cerâmico nos banheiros.  
(foto 13)  
Imagem: Júllia Gomes – 14/10/2021

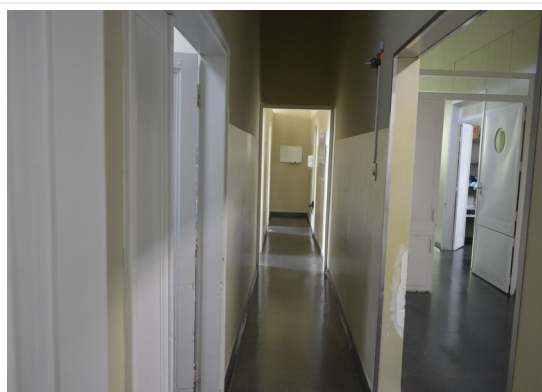
4. REVESTIMENTO	ESTADO DE CONSERVAÇÃO		
	BOM	REGULAR	PRECÁRIO
REBOCO	80%	15%	5%
PINTURA (À BASE DE ÁGUA)	75%	25%	-
PEDRA	100%	-	-
ELEMENTOS ARTÍSTICOS APLICADOS	90%	10%	-
CERÂMICA	100%	-	-
<b>DANOS VERIFICADOS<sup>8</sup>:</b> Há alguns desgastes nos rebocos, pontos de infiltrações, a camada pictórica gasta e também apresenta algum desgaste. Os elementos artísticos acumulam alguma sujeira.

Pará de Minas  
Irmandade Nossa Senhora da Conceição – Hospital  
Pintura interna a base de água e a base de óleo.  
(foto 14)  
Imagem: Júllia Gomes – 14/10/2021

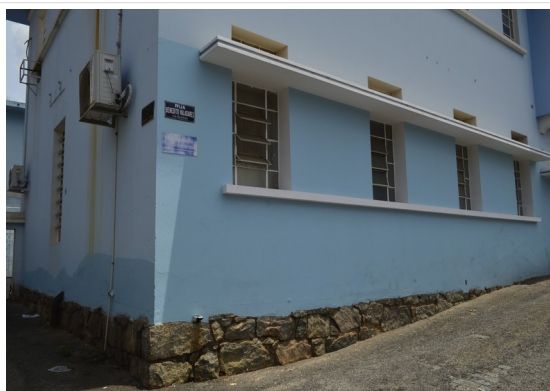
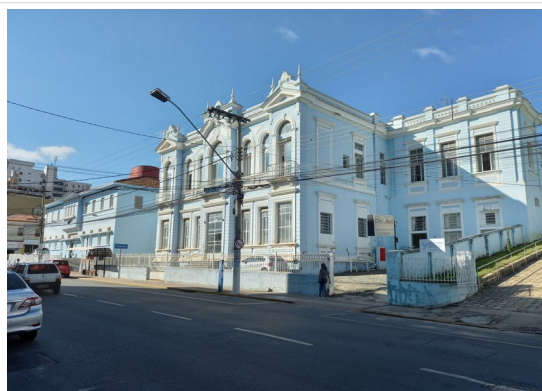
Pedra que marca o baldrame do edifício. (foto 15) Imagem: Júllia Gomes – 14/10/2021	Elementos artísticos das fachadas recebem pintura a base de água. (foto 16) Imagem: Júllia Gomes – 14/10/2021
---	---

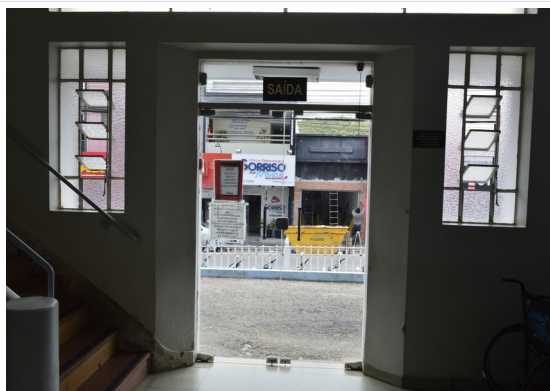
Pará de Minas  
Irmandade Nossa Senhora da Conceição – Hospital  
Porta de vidro com enquadramento em massa de acesso à  
maternidade.  
(foto 19)  
Imagem: Júllia Gomes – 14/10/2021

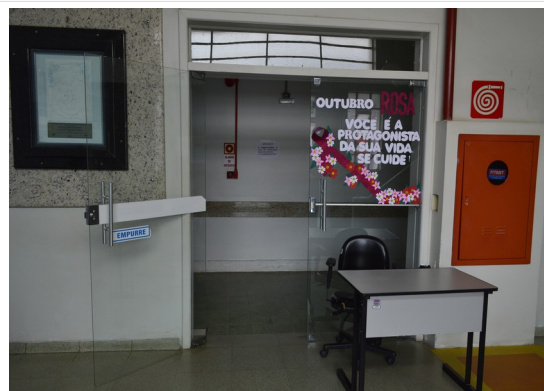
Pará de Minas  
Irmandade Nossa Senhora da Conceição – Hospital  
Porta de vidro no hall de entrada da maternidade.  
(foto 20)  
Imagem: Júllia Gomes – 14/10/2021

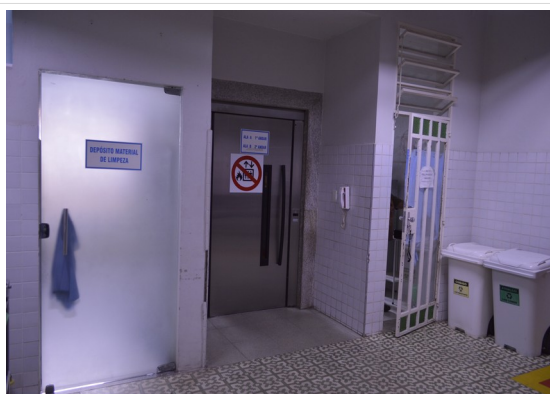
Pará de Minas  
Irmandade Nossa Senhora da Conceição – Hospital  
Porta do elevador.  
(foto 21)  
Imagem: Júllia Gomes – 14/10/2021

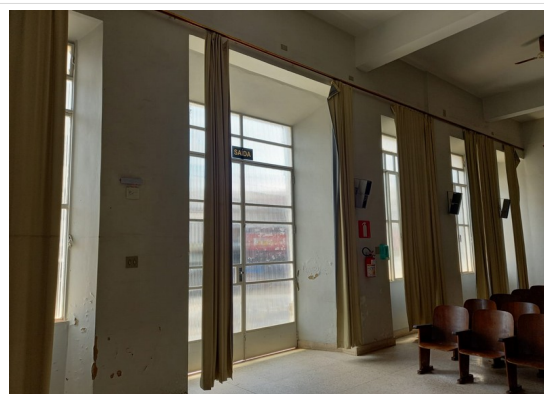
Pará de Minas  
Irmandade Nossa Senhora da Conceição – Hospital  
Vista interna da porta e janelas da fachada frontal.  
(foto 22)  
Imagem: Júllia Gomes – 14/10/2021

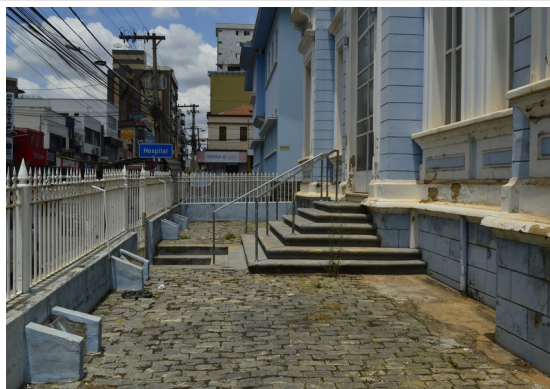
LADRILHO	95%	5%	-
<b>DANOS VERIFICADOS<sup>10</sup>:</b> São verificadas rachaduras, perda de material e umidade nos cimentados na área externa da edificação. Os pisos em paralelepípedo apresentam algumas deformações pela acomodação no solo. O piso de taco, marmorite e os ladrilhos hidráulicos apresentam desgaste pelo tempo de uso.

Pará de Minas  
Irmandade Nossa Senhora da Conceição – Hospital  
Piso em paralelepípedo na área externa ao salão.  
(foto 27)  
Imagem: Júllia Gomes – 14/10/2021

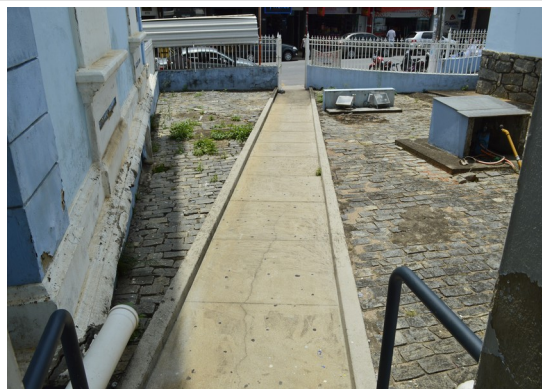
Pará de Minas  
Irmandade Nossa Senhora da Conceição – Hospital  
Caminho cimentado que leva ao bazar.  
(foto 28)  
Imagem: Júllia Gomes – 14/10/2021

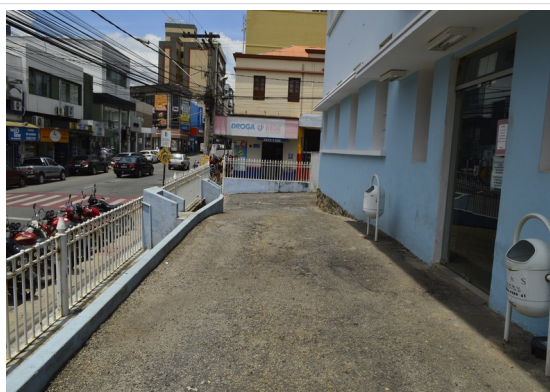
Pará de Minas  
Irmandade Nossa Senhora da Conceição – Hospital  
Manta asfáltica na rampa de acesso à entrada principal da maternidade.  
(foto 29)  
Imagem: Júllia Gomes – 14/10/2021

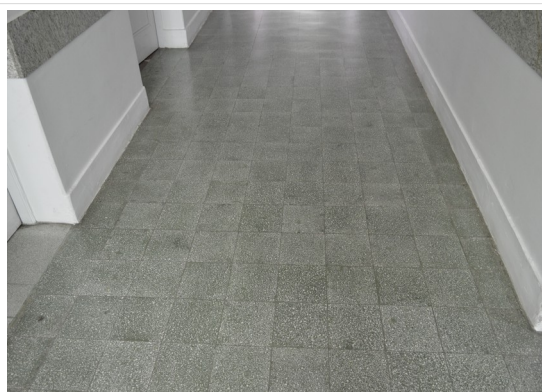
Pará de Minas  
Irmandade Nossa Senhora da Conceição – Hospital  
Piso em marmorite presente em alguns corredores e quartos.  
(foto 30)  
Imagem: Júllia Gomes – 14/10/2021

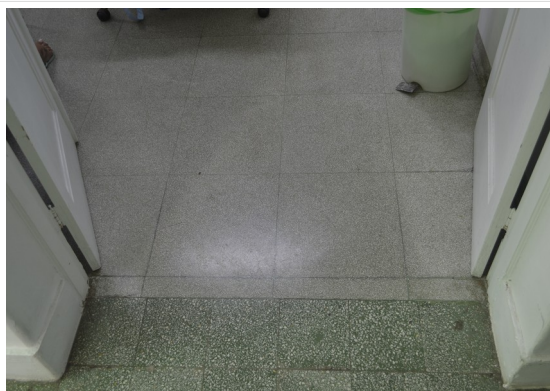
Pará de Minas  
Irmandade Nossa Senhora da Conceição – Hospital  
Piso em marmorite presente em alguns quartos.  
(foto 31)  
Imagem: Júllia Gomes – 14/10/2021

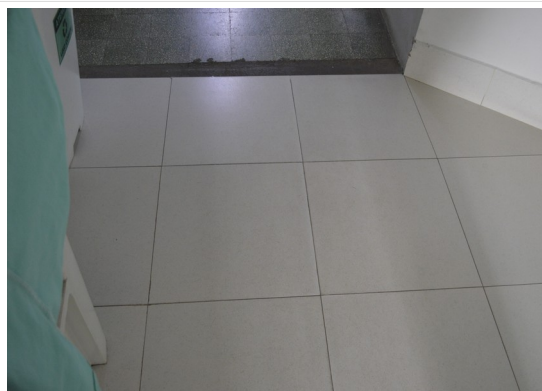
Pará de Minas  
Irmandade Nossa Senhora da Conceição – Hospital  
Piso cerâmico em consultórios.  
(foto 32)  
Imagem: Júllia Gomes – 14/10/2021

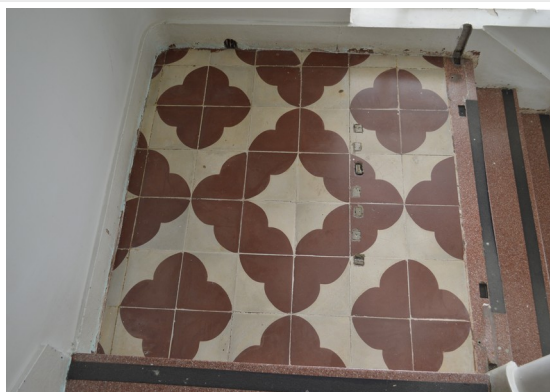
Pará de Minas  
Irmandade Nossa Senhora da Conceição – Hospital  
Ladrilho hidráulico em alguns corredores do bem.  
(foto 33)  
Imagem: Júllia Gomes – 14/10/2021

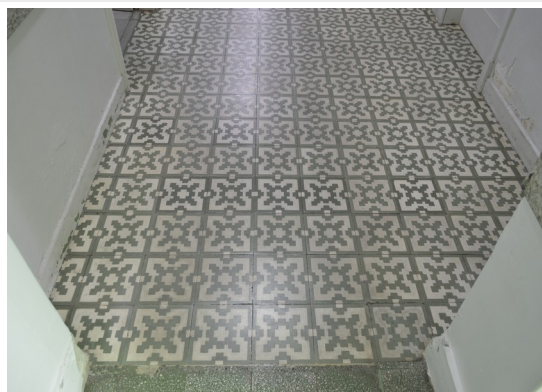
Pará de Minas  
Irmandade Nossa Senhora da Conceição – Hospital  
Ladrilho hidráulico em alguns corredores do bem.  
(foto 34)  
Imagem: Júllia Gomes – 14/10/2021

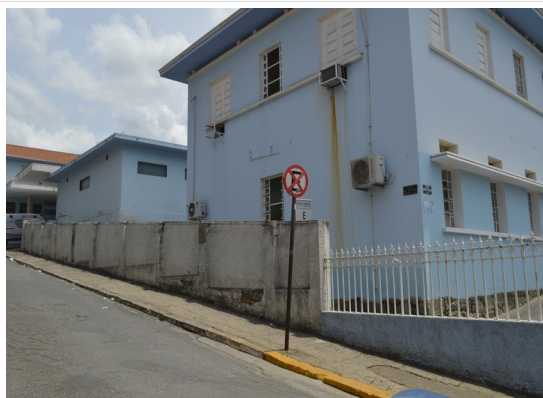
**DANOS VERIFICADOS<sup>13</sup>:** Os muros e gradis apresentam bom estado de conservação exibindo apenas acúmulo de sujidades e alguns pontos de umidade. O passeio está bem conservado. As jardineiras, que dão acesso à Capela lateral, se encontram em bom estado e bem cuidadas.

Pará de Minas  
 Irmandade Nossa Senhora da Conceição – Hospital  
 Muro na lateral esquerda da edificação.  
 (foto 47)  
 Imagem: Júllia Gomes – 14/10/2021

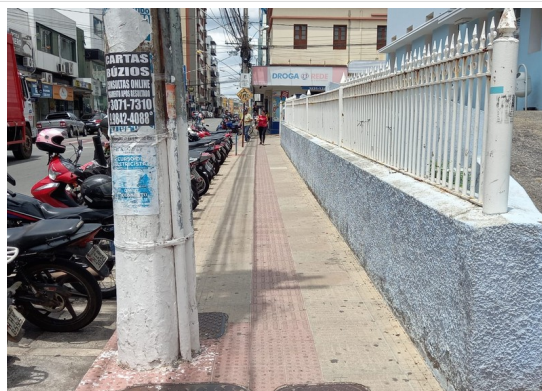
Pará de Minas  
 Irmandade Nossa Senhora da Conceição – Hospital  
 Passeio com piso podotátil.  
 (foto 48)  
 Imagem: Júllia Gomes – 14/10/2021

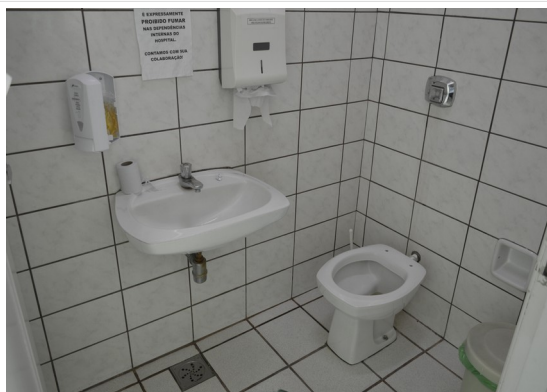
10. INSTALAÇÕES	ESTADO DE CONSERVAÇÃO		
	BOM	REGULAR	PRECÁRIO
INSTALAÇÃO ELÉTRICA	100%	-	-
INSTALAÇÃO HIDRÁULICA	100%	-	-
<b>DANOS VERIFICADOS<sup>14</sup>:</b> As instalações se encontram em bom estado de conservação.

Pará de Minas  
 Irmandade Nossa Senhora da Conceição – Hospital  
 Instalações hidráulicas.  
 (foto 49)  
 Imagem: Júllia Gomes – 14/10/2021

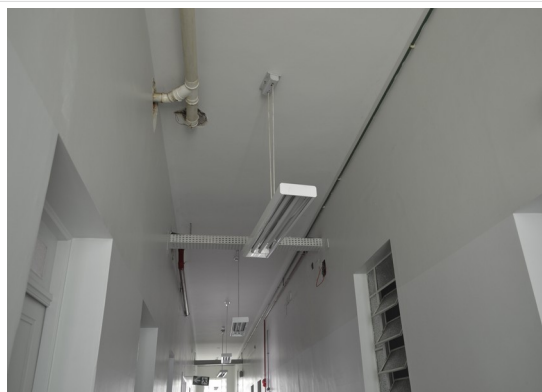
Pará de Minas  
 Irmandade Nossa Senhora da Conceição – Hospital  
 Instalações elétricas.  
 (foto 50)  
 Imagem: Júllia Gomes – 14/10/2021
