4.11 Avaliação do Estado de Conservação do Bem Imóvel Igreja de Nossa Senhora das Graças

MUNICÍPIO: Pará de Minas		DISTRITO: Sede345	
NOME DO BEM TOMBADO ¹ : Igreja de Nossa Senhora das Graças			
ENDEREÇO DO BEM CULTURAL: Rua Nossa Senhora das Graças, SN, Nossa Senhora das Graças			
Nº DECRETO / ANO: 3.535/2003	Nº INSCRIÇÃO LIVRO DO TOMBO / ANO: 16/2003	PROCESSO ACEITO NO ICMS PATRIMÔNIO CULTURAL A PARTIR DO EXERCÍCIO: 2004	
NOME E ASSINATURA DO RESPONSÁVEL TÉCNICO: Karina Morato Campos Moreira		FORMAÇÃO PROFISSIONAL: Arquiteta e Urbanista	CAU: ² A38403-8
CHEFE DO SETOR DA PREFEITURA RESPONSÁVEL PELA IMPLEMENTAÇÃO DA POLÍTICA DE PATRIMÔNIO CULTURAL: Andreia Xavier Paulino de Oliveira		DATA REALIZAÇÃO LAUDO: 08/09/2021	
HÁ OBRA DE RESTAURAÇÃO EM ANDAMENTO ³ ?	SIM	NÃO	X
HÁ PROJETO APROVADO POR LEI DE INCENTIVO À CULTURA?	SIM	NÃO	X
EM CASO POSITIVO:	LEI FEDERAL	LEI ESTADUAL	OUTRA

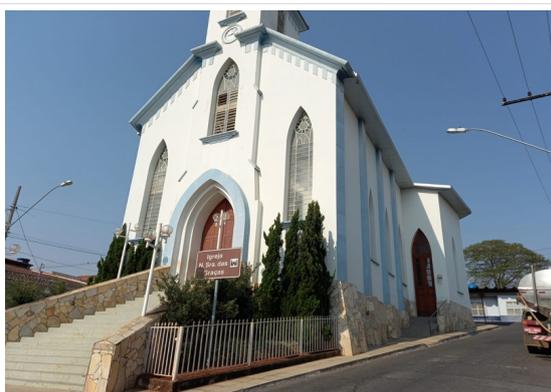
Pará de Minas
 Igreja Nossa Senhora das Graças
 Fachada lateral direita.
 (foto 02)
 Imagem: Júllia Gomes – 08/09/2021

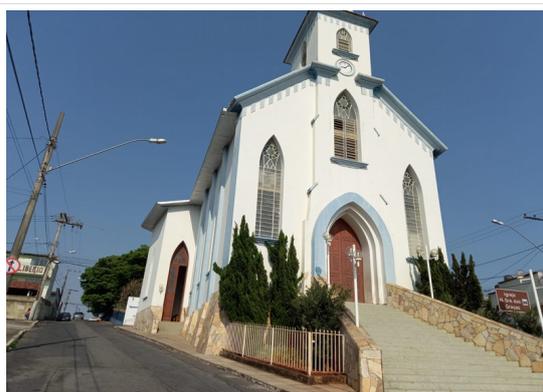
Pará de Minas
 Igreja Nossa Senhora das Graças
 Fachada lateral esquerda.
 (foto 03)
 Imagem: Júllia Gomes – 08/09/2021

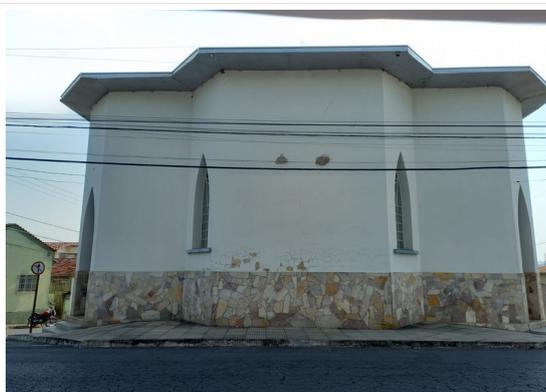
Pará de Minas
 Igreja Nossa Senhora das Graças
 Fachada posterior
 (foto 04)
 Imagem: Júllia Gomes – 08/09/2021

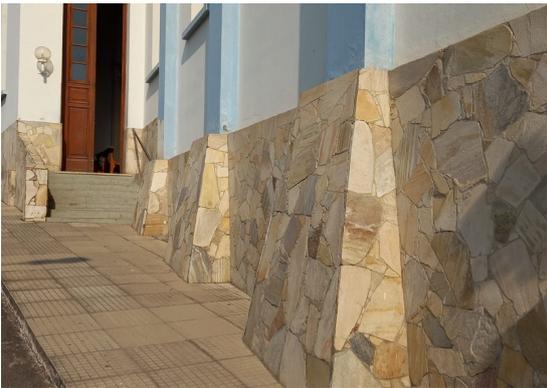
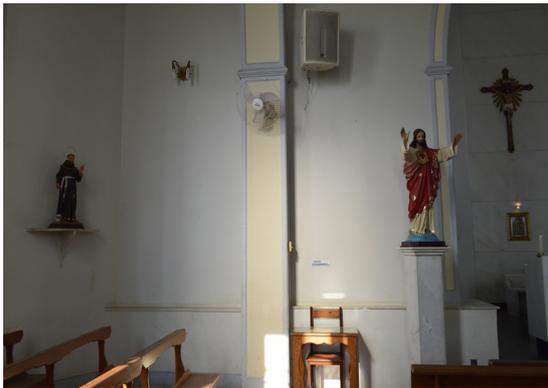
1. ESTRUTURA	ESTADO DE CONSERVAÇÃO ⁴		
	BOM	REGULAR	PRECÁRIO
ESTRUTURA DE CONCRETO (PILARES E VIGAS)	100%	-	-
DANOS VERIFICADOS⁵: Não foram verificados danos à estrutura.

<p>Pará de Minas Igreja Nossa Senhora das Graças A estrutura de concreto armado do bem se apresenta íntegra. (foto 05) Imagem: Júllia Gomes – 08/09/2021</p>	<p>Pará de Minas Igreja Nossa Senhora das Graças A estrutura de concreto armado do bem se apresenta íntegra. (foto 06) Imagem: Júllia Gomes – 08/09/2021</p>

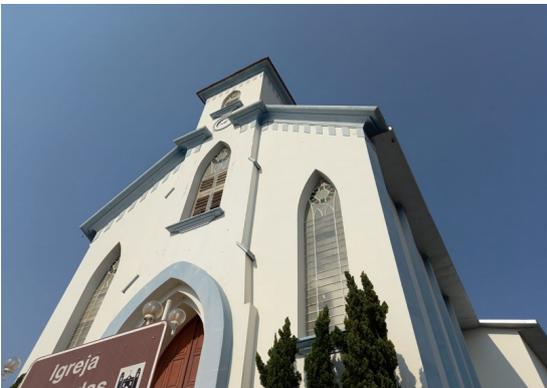
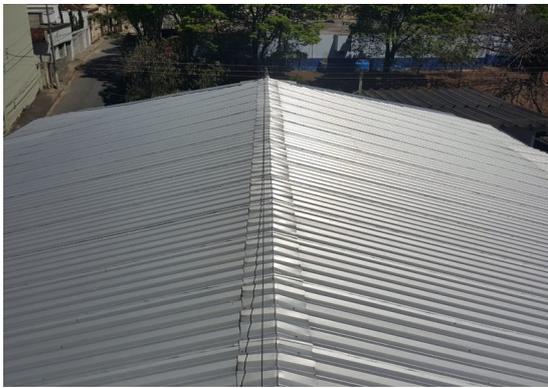
2. COBERTURA	ESTADO DE CONSERVAÇÃO		
	BOM	REGULAR	PRECÁRIO
ESTRUTURA DO TELHADO (INFORMAR: PERFIL METÁLICO)	100%	-	-
MANTO DE COBERTURA (INFORMAR: METÁLICO)	100%	-	-
CALHAS / RUFOS / CONDUTORES	100%	-	-
COROAMENTO (CIMALHA)	100%	-	-
DANOS VERIFICADOS⁶: A cobertura e os elementos que compõem o telhado apresentam bom estado.

<p>Pará de Minas Igreja Nossa Senhora das Graças Calha e cimalhas. (foto 07) Imagem: Júllia Gomes – 08/09/2021</p>	<p>Pará de Minas Igreja Nossa Senhora das Graças Detalhe Do manto de cobertura (foto 08) Imagem: Júllia Gomes – 08/09/2021</p>

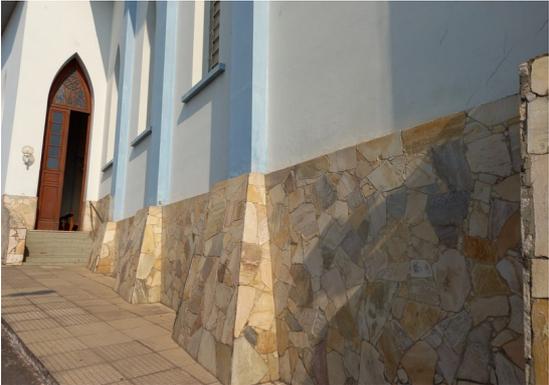
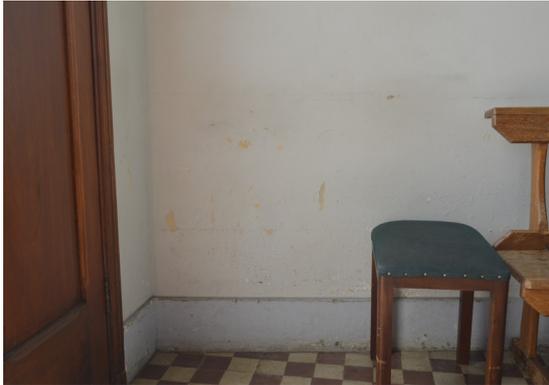
3. ALVENARIAS	ESTADO DE CONSERVAÇÃO		
	BOM	REGULAR	PRECÁRIO
TIJOLO	100%	-	-
ELEMENTOS ARTÍSTICOS APLICADOS	100%	-	-
DANOS VERIFICADOS ⁷ : As alvenarias apresentam bom estado de conservação, necessitando apenas de renovação da pintura.

<p>Pará de Minas Igreja Nossa Senhora das Graças Vista da alvenaria externa. (foto 09) Imagem: Júllia Gomes – 08/09/2021</p>	<p>Pará de Minas Igreja Nossa Senhora das Graças Detalhe da alvenaria interna. (foto 10) Imagem: Júllia Gomes – 08/09/2021</p>

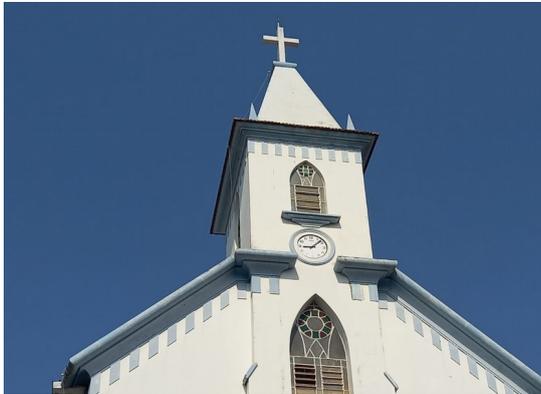
<p>Pará de Minas Igreja Nossa Senhora das Graças Elementos artísticos aplicados na fachada. (foto 11) Imagem: Júllia Gomes – 08/09/2021</p>

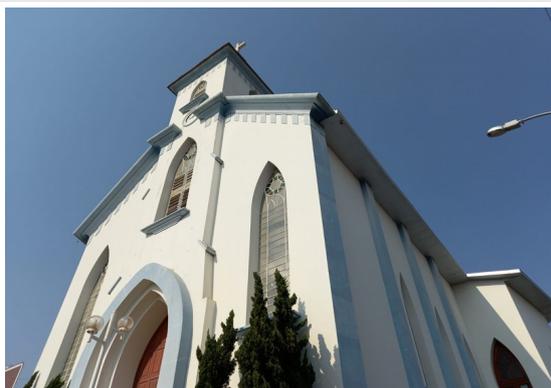
DANOS VERIFICADOS⁸: O reboco interno e externo necessita de renovação somente em alguns pontos, pois, apresenta desgastes e sujidades. A pintura necessita ser refeita em todo o bem. O piso apresenta sujidades e a pedra são tomé está em bom estado de conservação.

Pará de Minas
 Igreja Nossa Senhora das Graças
 Pintura externa aparentando desbotada.
 (foto 12)
 Imagem: Júllia Gomes – 08/09/2021

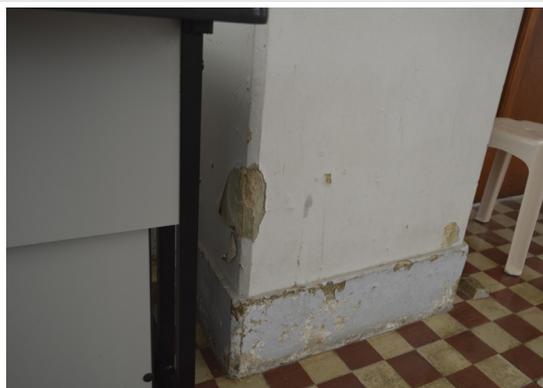
Pará de Minas
 Igreja Nossa Senhora das Graças
 Desprendimento da pintura interna.
 (foto 13)
 Imagem: Júllia Gomes – 08/09/2021

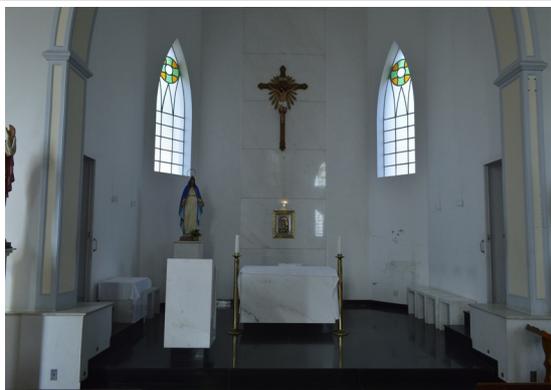
Pará de Minas
 Igreja Nossa Senhora das Graças
 Detalhe do altar que é revestido por porcelanato.
 (foto 14)
 Imagem: Júllia Gomes – 08/09/2021

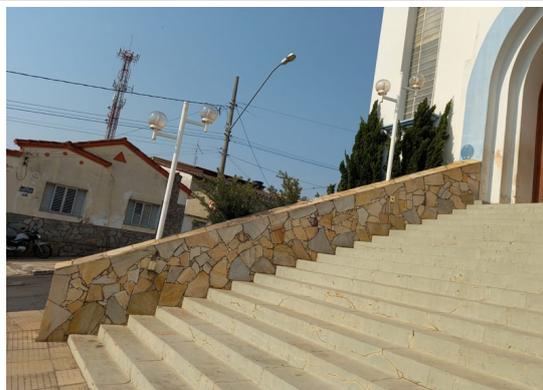
Pará de Minas
 Igreja Nossa Senhora das Graças
 Pedra são tomé que revestem o barrado e o guarda-corpo da escada principal.
 (foto 15)
 Imagem: Júllia Gomes – 08/09/2021

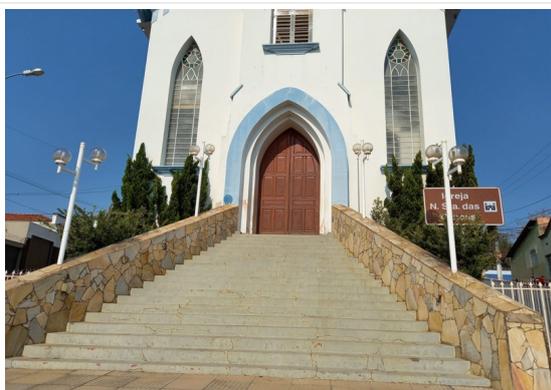
5. VÃOS E VEDAÇÕES	ESTADO DE CONSERVAÇÃO		
	BOM	REGULAR	PRECÁRIO
PORTAS	100%	-	-
JANELAS	100%	-	-
ENQUADRAMENTOS (INFORMAR: MASSA)	100%	-	-
FERRAGENS	100%	-	-
OUTROS (VITRAIS)	100%	-	-
ELEMENTOS ARTÍSTICOS APLICADOS	95%	05%	-
DANOS VERIFICADOS ⁹ : As portas e janelas apresentam algum desgaste nas pinturas provenientes da ação do tempo e das intempéries necessitando de renovação dessa camada pictórica.

Pará de Minas
 Igreja Nossa Senhora das Graças
 Porta principal em madeira.
 (foto 16)
 Imagem: Júllia Gomes – 08/09/2021

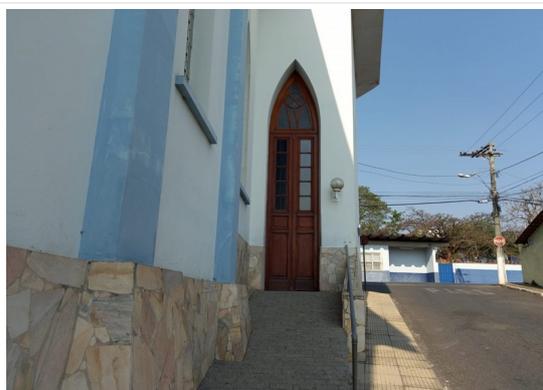
Pará de Minas
 Igreja Nossa Senhora das Graças
 Porta de entrada lateral em madeira e vidro.
 (foto 17)
 Imagem: Júllia Gomes – 08/09/2021

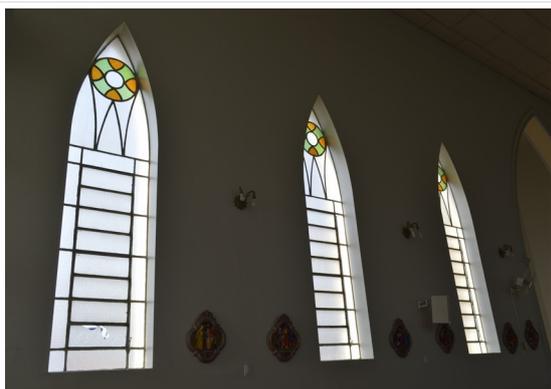
Pará de Minas
 Igreja Nossa Senhora das Graças
 Vista interna das janelas da nave, em metal e vidro.
 (foto 18)

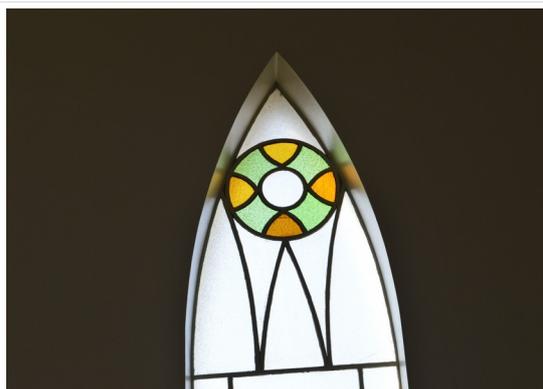
Pará de Minas
 Igreja Nossa Senhora das Graças
 Detalhe do vital que compõe as janelas do bem.
 (foto 19)

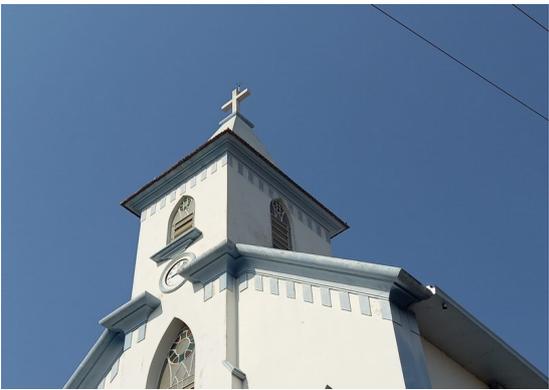
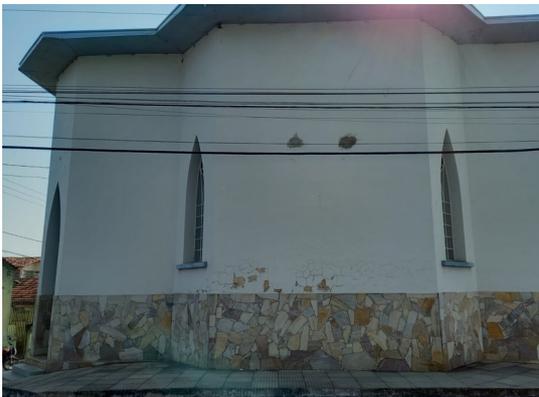
<p>Pará de Minas Igreja Nossa Senhora das Graças Janela no topo da torre em metal e vidro. (foto 20) Imagem: Júllia Gomes – 08/09/2021</p>	<p>Pará de Minas Igreja Nossa Senhora das Graças Vista externa das janelas do altar. (foto 21) Imagem: Júllia Gomes – 08/09/2021</p>

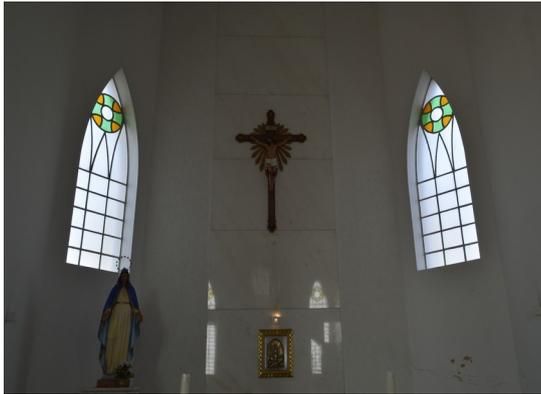
<p>Pará de Minas Igreja Nossa Senhora das Graças Vista interna das janelas do altar. (foto 22) Imagem: Júllia Gomes – 08/09/2021</p>

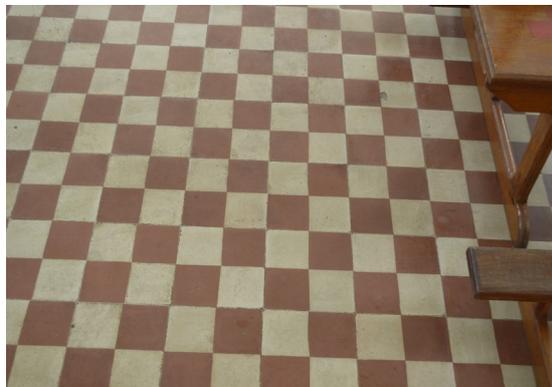
FERRO E CARPETE	90%	10%	-
DANOS VERIFICADOS¹⁰: Os ladrilhos, cimentado e marmorite apresentam desgastes de sua superfície pelo uso. O piso de ferro do primeiro lance de escadas que leva à torre e ao coro está revestido por carpete que se encontra desgastado.

Pará de Minas
Igreja Nossa Senhora das Graças
Ladrilhos presentes na nave central.
(foto 23)
Imagem: Júllia Gomes – 08/09/2021

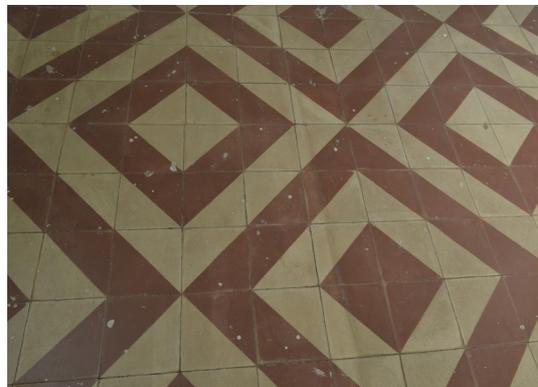
Pará de Minas
Igreja Nossa Senhora das Graças
Piso em ladrilho instalado no coro da igreja.
(foto 24)
Imagem: Júllia Gomes – 08/09/2021

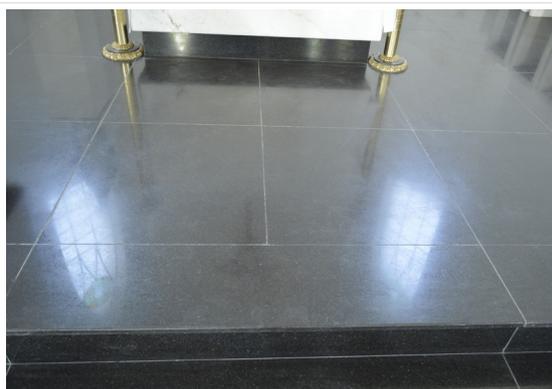
Pará de Minas
Igreja Nossa Senhora das Graças
Granito no piso do altar.
(foto 25)
Imagem: Júllia Gomes – 08/09/2021

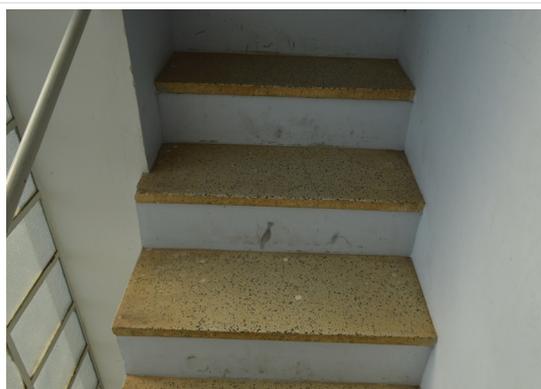
Pará de Minas
Igreja Nossa Senhora das Graças
Parte dos pisos da escada de acesso ao coro em marmorite.
(foto 26)
Imagem: Júllia Gomes – 08/09/2021

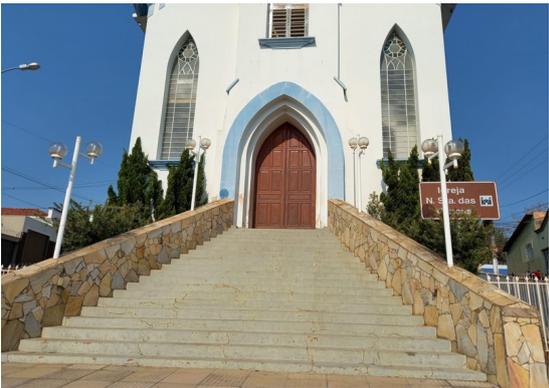
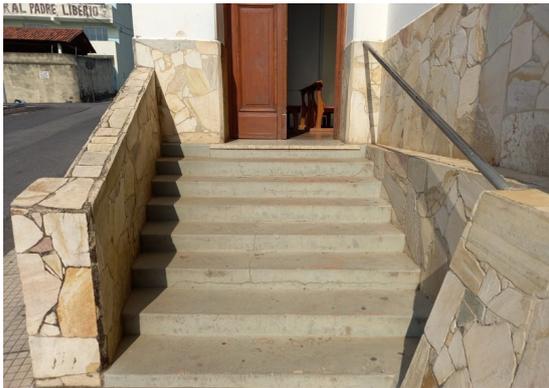
<p>Par� de Minas Igreja Nossa Senhora das Graças Piso cimentado na escadaria de acesso principal � Igreja. (foto 27) Imagem: J�llia Gomes – 08/09/2021</p>	<p>Par� de Minas Igreja Nossa Senhora das Graças Escadaria de acesso lateral � igreja em piso cimentado. (foto 28) Imagem: J�llia Gomes – 08/09/2021</p>

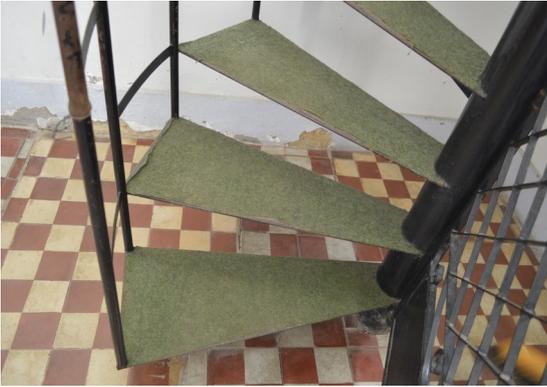
<p>Par� de Minas Igreja Nossa Senhora das Graças Parte dos pisos da escadaria de acesso ao coro em metal com pisos revestidos por carpete. (foto 29) Imagem: J�llia Gomes – 08/09/2021</p>

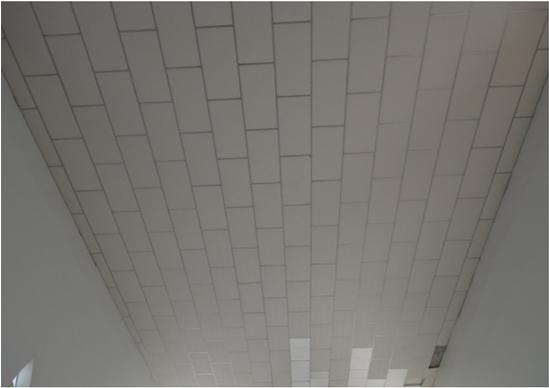
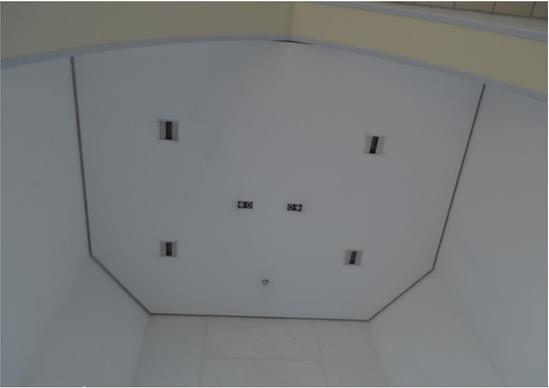
DANOS VERIFICADOS¹¹ :Algumas placas de gesso precisam ser trocadas. As lajes necessitam de renovação da camada pictórica. Forro de madeira no pináculo da igreja necessita de limpeza e nova pintura.

<p>Pará de Minas Igreja Nossa Senhora das Graças Placas de gesso sobre nave central. (foto 30) Imagem: Júllia Gomes – 08/09/2021</p>	<p>Pará de Minas Igreja Nossa Senhora das Graças Forro de gesso sobre o altar. (foto 31) Imagem: Júllia Gomes – 08/09/2021</p>

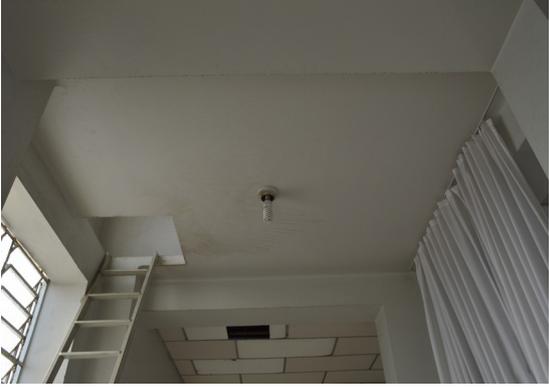
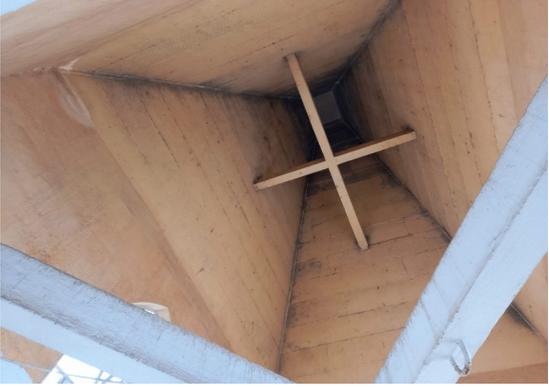
<p>Pará de Minas Igreja Nossa Senhora das Graças Laje sobre o coro da igreja. (foto 32) Imagem: Júllia Gomes – 08/09/2021</p>	<p>Pará de Minas Igreja Nossa Senhora das Graças Forro de madeira no pináculo. (foto 33) Imagem: Júllia Gomes – 08/09/2021</p>

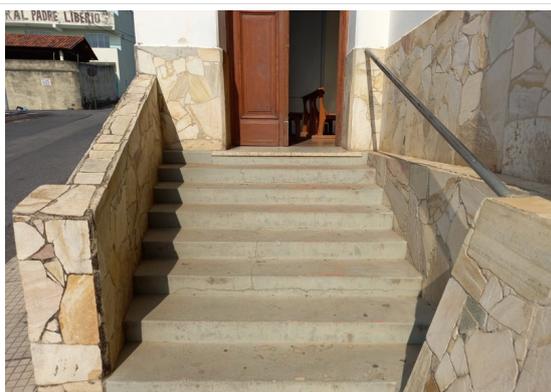
8. ELEMENTOS INTEGRADOS EXTERNOS	ESTADO DE CONSERVAÇÃO		
	BOM	REGULAR	PRECÁRIO
ESCADA	95%	05%	-
TORRE	95%	05%	-
PORTADA	95%	05%	-
JARDIM	100%	-	-
OUTROS (SINOS)	90%	-	10%
<p>DANOS VERIFICADOS¹²: As escadas de concreto apresentam fissuras. A torre necessita de renovação da camada pictórica. A portada está íntegra, mas a camada pictórica está desgastada pela exposição às intempéries. O sino se encontra com sua superfície com pontos de oxidação.</p>

Pará de Minas
Igreja Nossa Senhora das Graças
Escada de acesso na lateral esquerda.
(foto 34)
Imagem: Júllia Gomes – 08/09/2021

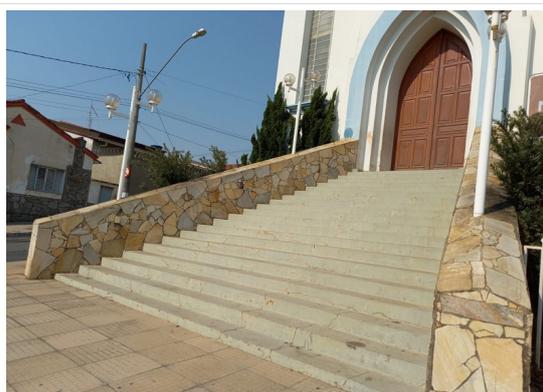
Pará de Minas
Igreja Nossa Senhora das Graças
Escada de acesso na fachada frontal.
(foto 35)
Imagem: Júllia Gomes – 08/09/2021

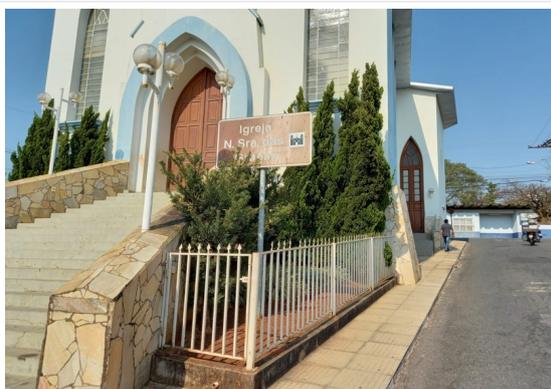
Pará de Minas
Igreja Nossa Senhora das Graças
Jardim na lateral esquerda do bem.
(foto 36)
Imagem: Júllia Gomes – 08/09/2021

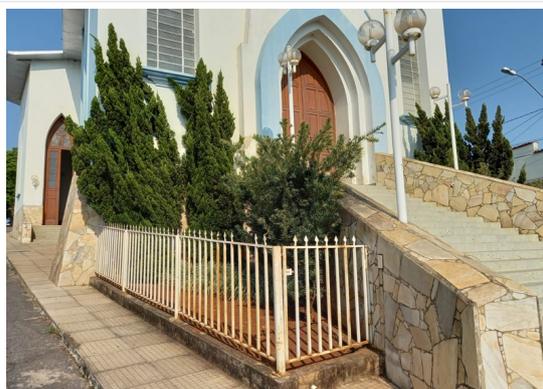
Pará de Minas
Igreja Nossa Senhora das Graças
Jardim lateral direito do bem.
(foto 37)
Imagem: Júllia Gomes – 08/09/2021

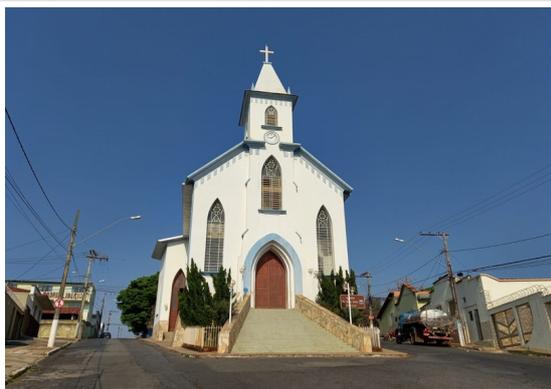
Pará de Minas
Igreja Nossa Senhora das Graças
Torre central da igreja.
(foto 38)
Imagem: Júllia Gomes – 08/09/2021

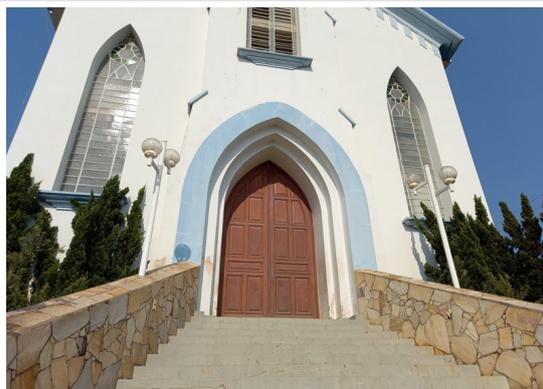
Pará de Minas
Igreja Nossa Senhora das Graças
Portada que marca a entrada da nave central.
(foto 39)
Imagem: Júllia Gomes – 08/09/2021

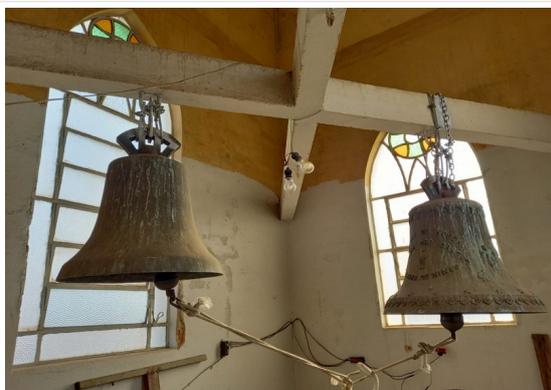
Pará de Minas
Igreja Nossa Senhora das Graças
Os sinos que compõe a torre sineira da igreja.
(foto 40)
Imagem: Júllia Gomes – 08/09/2021

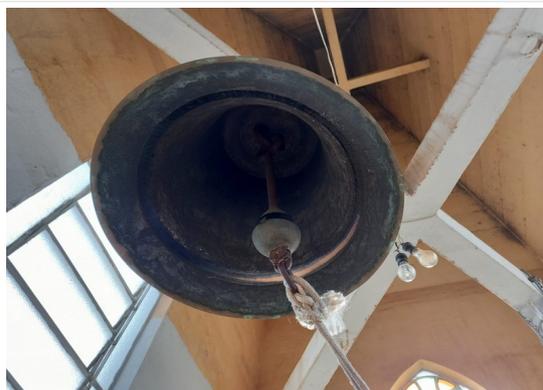
Pará de Minas
Igreja Nossa Senhora das Graças
Vista do badalo.
(foto 41)
Imagem: Júllia Gomes – 08/09/2021

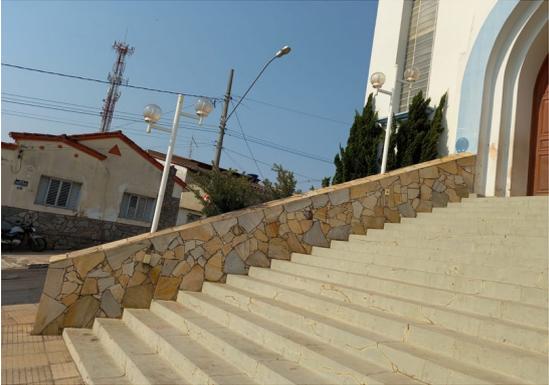
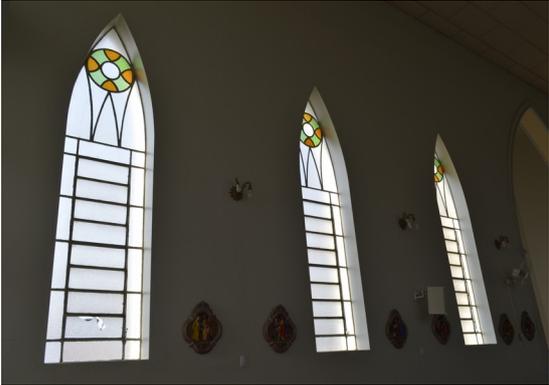
10. INSTALAÇÕES	ESTADO DE CONSERVAÇÃO		
	BOM	REGULAR	PRECÁRIO
INSTALAÇÃO ELÉTRICA	100%	-	-
INSTALAÇÃO HIDRÁULICA	100%	-	-
OUTROS	-	-	-
DANOS VERIFICADOS¹⁴: Não foram verificados danos nas instalações.

<p>Pará de Minas Igreja Nossa Senhora das Graças Postes de iluminação marcando a escadaria do bem. (foto 46) Imagem: Júllia Gomes – 08/09/2021</p>	<p>Pará de Minas Igreja Nossa Senhora das Graças Iluminação interna feita por arandelas. (foto 47) Imagem: Júllia Gomes – 08/09/2021</p>
