4.13. Avaliação do Estado de Conservação do Bem Imóvel Museu Histórico, Documental, Fotográfico e do Som de Pará de Minas – MUSPAM

MUNICÍPIO: Pará de Minas		DISTRITO: Sede	
NOME DO BEM TOMBADO ¹ : Museu Histórico, Documental, Fotográfico e do Som de Pará de Minas - MUSPAM			
ENDEREÇO DO BEM CULTURAL: Rua Manoel Batista, 51, Centro			
Nº DECRETO / ANO: 2.768/1998	Nº INSCRIÇÃO LIVRO DO TOMBO / ANO: 02/2000	PROCESSO ACEITO NO ICMS PATRIMÔNIO CULTURAL A PARTIR DO EXERCÍCIO: 2000	
NOME E ASSINATURA DO RESPONSÁVEL TÉCNICO: Karina Morato Campos Moreira		FORMAÇÃO PROFISSIONAL: Arquiteta e Urbanista	CAU: ² A38403-8
CHEFE DO SETOR DA PREFEITURA RESPONSÁVEL PELA IMPLEMENTAÇÃO DA POLÍTICA DE PATRIMÔNIO CULTURAL: Andreia Xavier Paulino de Oliveira		DATA REALIZAÇÃO LAUDO: 06/10/2021	
HÁ OBRA DE RESTAURAÇÃO EM ANDAMENTO ³ ?	SIM	NÃO	X
HÁ PROJETO APROVADO POR LEI DE INCENTIVO À CULTURA?	SIM	NÃO	X
EM CASO POSITIVO:	LEI FEDERAL	LEI ESTADUAL	OUTRA

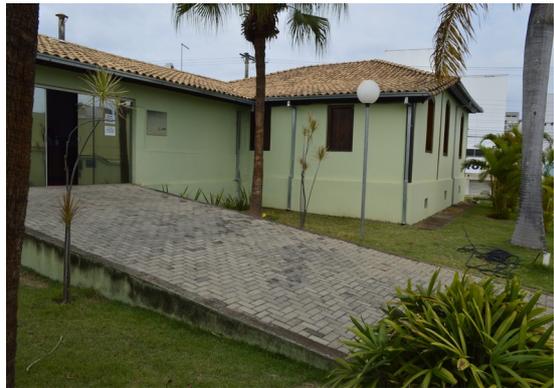
<p>Par� de Minas MUSPAM Fachada lateral direita. (foto 02) Imagem: J�llia Gomes – 06/10/2021</p>	<p>Par� de Minas MUSPAM Fachada lateral esquerda. (foto 03) Imagem: J�llia Gomes – 06/10/2021</p>

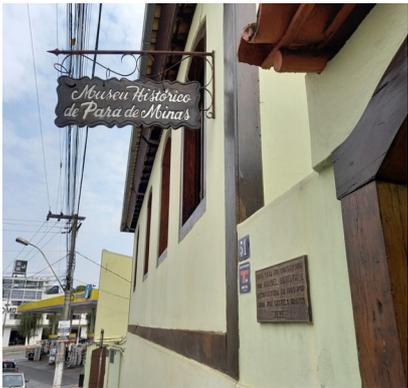
1. ESTRUTURA	ESTADO DE CONSERVAÇÃO ⁴		
	BOM	REGULAR	PRECÁRIO
ESTRUTURA AUTÔNOMA DE MADEIRA	90%	10%	-
ESTRUTURA DE CONCRETO	-	-	-
ESTRUTURA METÁLICA	-	-	-
OUTROS (DESCREVER)	-	-	-
DANOS VERIFICADOS⁵: A estrutura em madeira apresenta algumas rachaduras e pequena perda de material porém a degradação está paralisada.

<p>Pará de Minas MUSPAM Detalhe da estrutura em madeira do museu na fachada frontal da edificação. (foto 05) Imagem: : Júllia Gomes – 06/10/2021</p>	<p>Pará de Minas MUSPAM Pilar em madeira no interior do bem apresenta bom estado de conservação. (foto 06) Imagem: : Júllia Gomes – 06/10/2021</p>

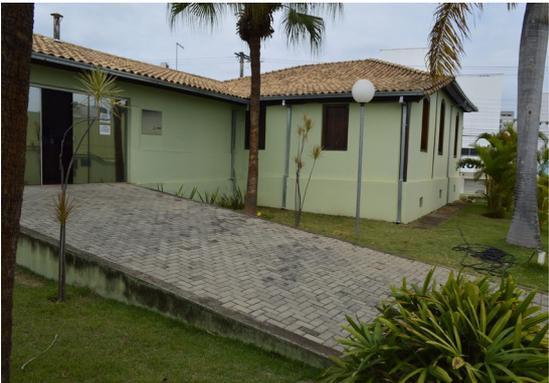
<p>Pará de Minas MUSPAM Detalhe da cobertura cerâmica capa e bica em bom estado de conservação. (foto 07) Imagem: : Júllia Gomes – 06/10/2021</p>	<p>Pará de Minas MUSPAM Madeiramento da cobertura também exhibe bom estado de conservação. (foto 08) Imagem: : Júllia Gomes – 06/10/2021</p>

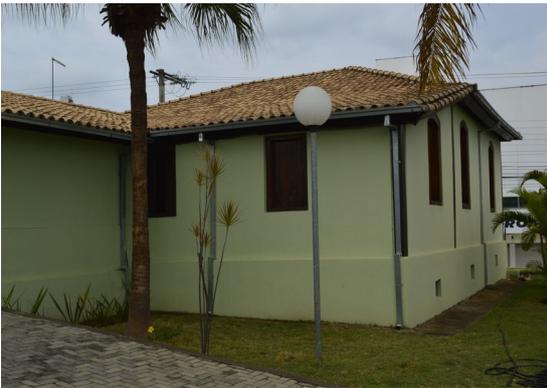
<p>Pará de Minas MUSPAM Ripamento, beiral e guarda-pó em estado de conservação. (foto 09) Imagem: Júllia Gomes – 06/10/2021</p>	<p>Pará de Minas MUSPAM Os condutores de águas pluviais se apresentam bem conservados. (foto 10) Imagem: Júllia Gomes – 06/10/2021</p>

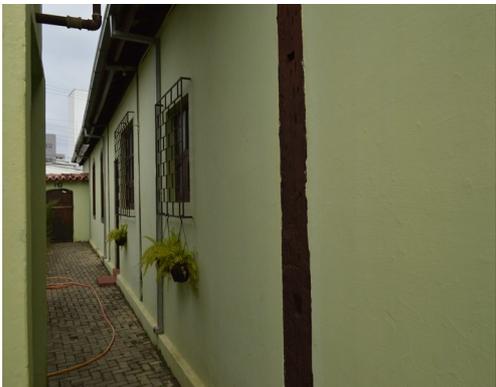
<p>Pará de Minas MUSPAM Alvenarias externas do bem tombado exibindo bom estado de conservação. (foto 11) Imagem: Júllia Gomes – 06/10/2021</p>	<p>Pará de Minas MUSPAM Detalhe das alvenarias internas do bem apresentando bom estado de conservação. (foto 12) Imagem: Júllia Gomes – 06/10/2021</p>

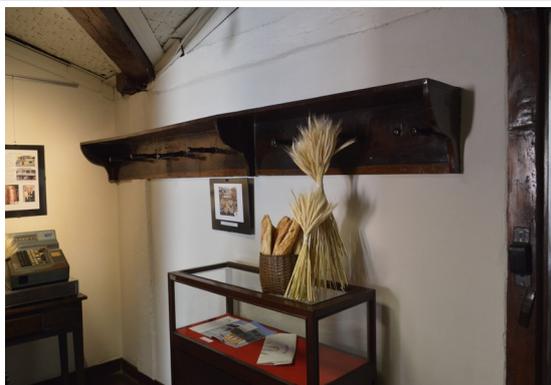
Pará de Minas
 MUSPAM
 Reboco e pintura interna do museu exibindo bom estado de conservação.
 (foto 16)
 Imagem: Júllia Gomes – 06/10/2021

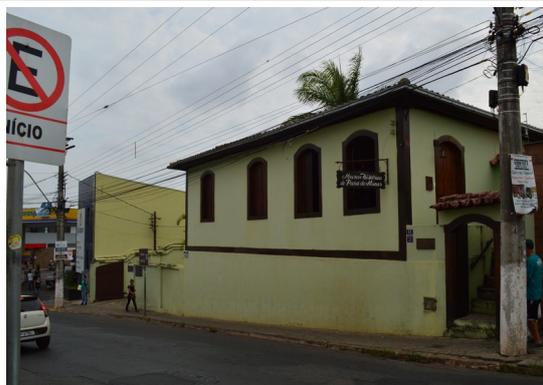
Pará de Minas
 MUSPAM
 Pintura externa do bem tombado se apresenta bem conservada.
 (foto 17)
 Imagem: Júllia Gomes – 06/10/2021

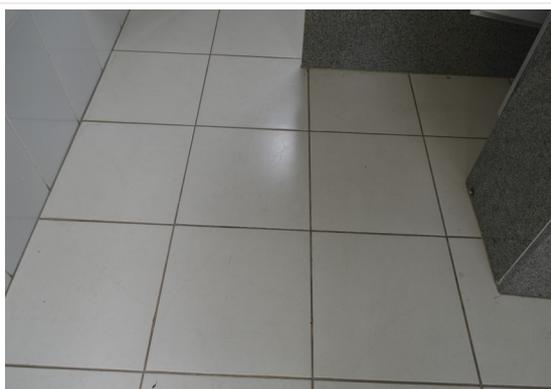
Pará de Minas
 MUSPAM
 Cerâmicas do banheiro anexo não apresentam danos.
 (foto 18)
 Imagem: Júllia Gomes – 06/10/2021

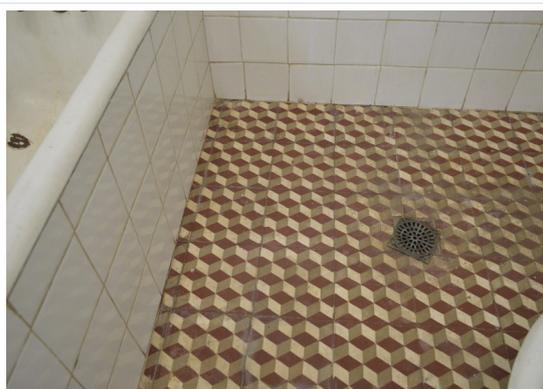
DANOS VERIFICADOS⁸: Apenas as cerâmicas do banheiro original exibem alguns danos, apresentam escurecimento dos rejuntas e algumas cerâmicas perderam algum material. Dois locais sofreram com infiltrações causadas pelo excesso de umidade na temporada de chuvas, que especialmente no ano corrente foram extremamente intensas, causando descolamento da camada pictórica e parte do reboco.

Pará de Minas
 MUSPAM
 Antigas cerâmicas do banheiro antigo apresenta rejuntas escurecidas e alguma perda de material.
 (foto 19)
 Imagem: Júllia Gomes – 06/10/2021

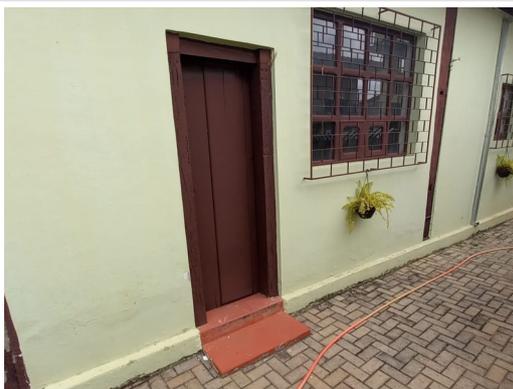
Porta da antiga cozinha e enquadramento, ambos em madeira exibem desgaste natural mas em bom estado de conservação.
(foto 20)

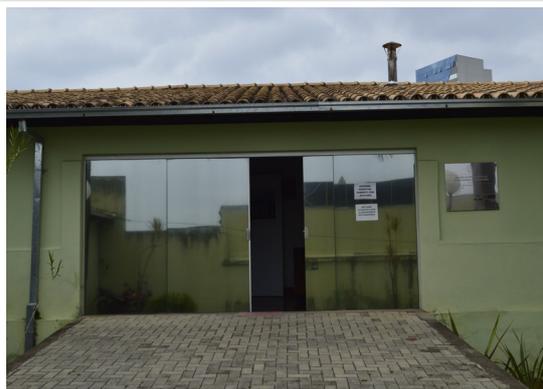
(foto 21)

Porta em vidro blindex no acesso principal ao bem e seu enquadramento em bom estado.

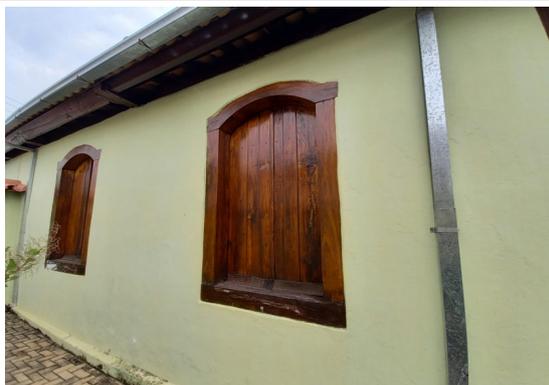
(foto 22)

Janela e enquadramento apresentando bom estado de conservação.

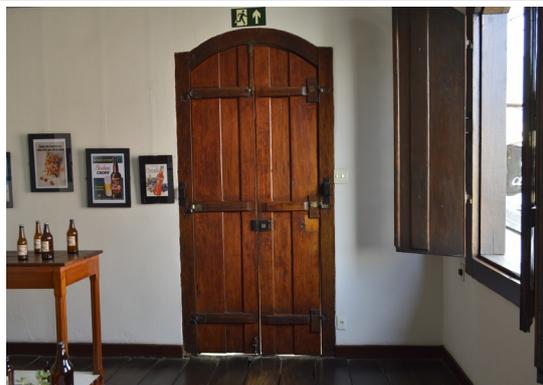
(foto 23)

Porta e enquadramento em madeira com verga curva apresentam bom estado de conservação

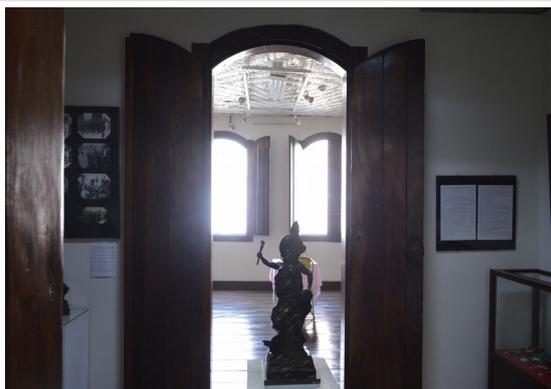
Pará de Minas
MUSPAM
Porta francesa de enquadramento em madeira e verga curva em bom estado de conservação.
(foto 24)
Imagem: Júllia Gomes – 06/10/2021

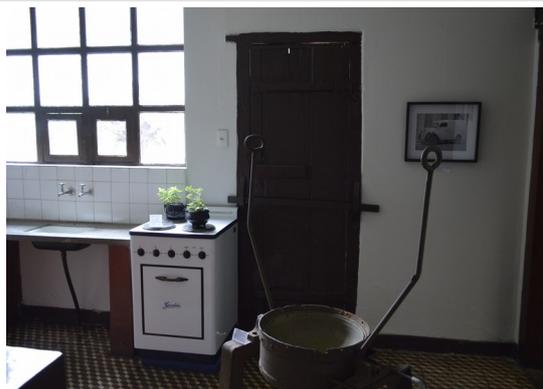
Pará de Minas
MUSPAM
Porta em madeira simples exibem bom estado de conservação.
(foto 25)
Imagem: Júllia Gomes – 06/10/2021

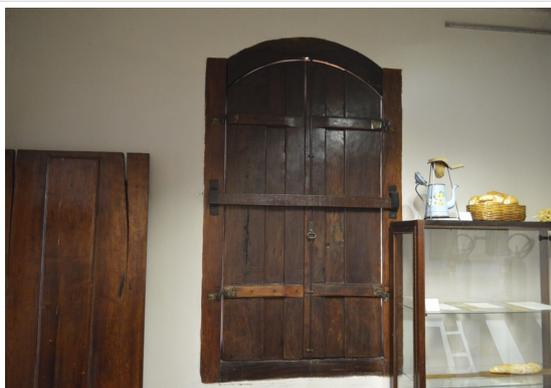
Pará de Minas
MUSPAM
Janela francesa e enquadramento em madeira e verga curva bem conservados.
(foto 26)
Imagem: Júllia Gomes – 06/10/2021

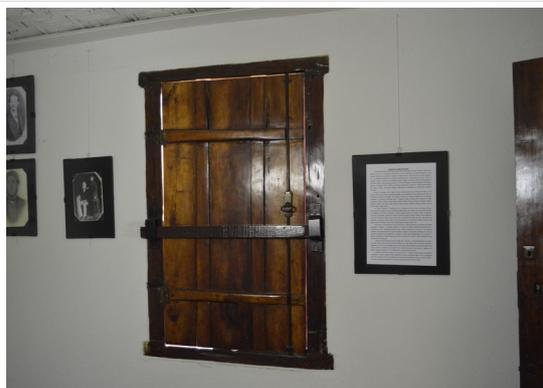
Pará de Minas
MUSPAM
Janela de uma folha e enquadramento em madeira em bom estado de conservação.
(foto 27)
Imagem: Júllia Gomes – 06/10/2021

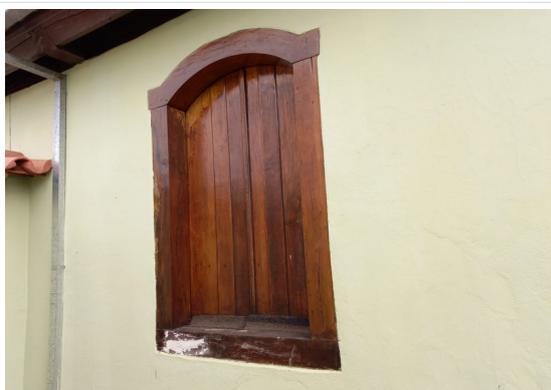
5. VÃOS E VEDAÇÕES	ESTADO DE CONSERVAÇÃO		
	BOM	REGULAR	PRECÁRIO
PORTAS	95%	5%	-
JANELAS	95%	5%	-
ENQUADRAMENTOS (INFORMAR: MADEIRA E MASSA;)	95%	5%	-
FERRAGENS	100%	-	-
DANOS VERIFICADOS⁹ : As portas, janelas e enquadramentos em madeira exibem algumas rachaduras e pequena perda de material, porém a degradação está paralisada.

<p>Pará de Minas MUSPAM</p> <p>Vistas da janela francesa e enquadramentos em madeira está com deterioração na massa de restauro. (foto 28)</p> <p>Imagem: Júllia Gomes – 06/10/2021</p>	<p>Pará de Minas MUSPAM</p> <p>Janela em madeira com duas pequenas folhas fechamento em vidro e grade metálica em bom estado. (foto 29)</p> <p>Imagem: Júllia Gomes – 06/10/2021</p>

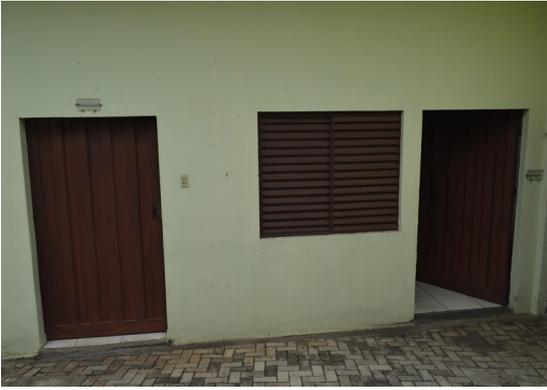
<p>Pará de Minas MUSPAM</p> <p>Janelas e portas do anexo em metal com enquadramento em massa exibindo boa conservação. (foto 30)</p> <p>Imagem: Júllia Gomes – 06/10/2021</p>	<p>Pará de Minas MUSPAM</p> <p>Portas e janela de vidro temperado e enquadramento em massa dos banheiros anexo se apresentando bem conservadas. (foto 31)</p> <p>Imagem: Júllia Gomes – 06/10/2021</p>

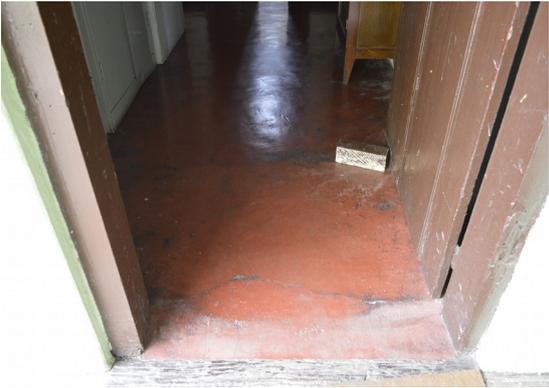
<p>Pará de Minas MUSPAM Ponto do Cimentado vermelho apresenta desgaste natural nos demais ambientes estão em bom estado de conservação. (foto 32) Imagem: Júllia Gomes – 06/10/2021</p>	<p>Pará de Minas MUSPAM Assoalho de madeira em bom estado de conservação, mas em alguns pontos com desgastes natural. (foto 33) Imagem: Júllia Gomes – 06/10/2021</p>

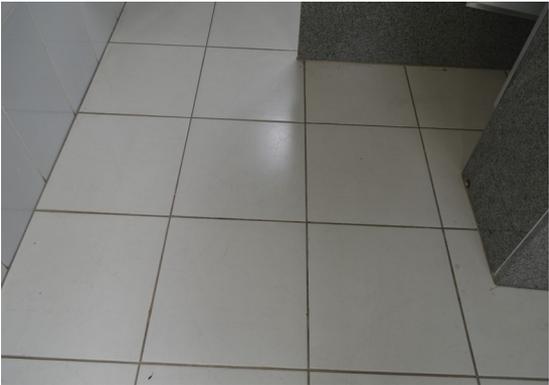
<p>Pará de Minas MUSPAM Piso em cerâmica do anexo dos banheiros exibe bom estado de conservação. (foto 34) Imagem: Júllia Gomes – 06/10/2021</p>	<p>Pará de Minas MUSPAM Piso intertravado da lateral esquerda se apresenta bem conservado. (foto 35) Imagem: Júllia Gomes – 06/10/2021</p>

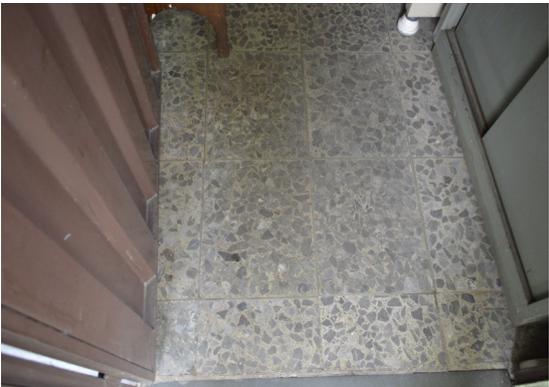
Pará de Minas MUSPAM Marmorite de algumas salas do bem, apresenta desgaste em decorrência do uso constante. (foto 36) Imagem: Júlia Gomes – 06/10/2021	Pará de Minas MUSPAM Ladrilho hidráulico da antiga cozinha exibe manchas escuras nas bordas das peças e nos rejuntes. (foto 37) Imagem: Júlia Gomes – 06/10/2021
--	--

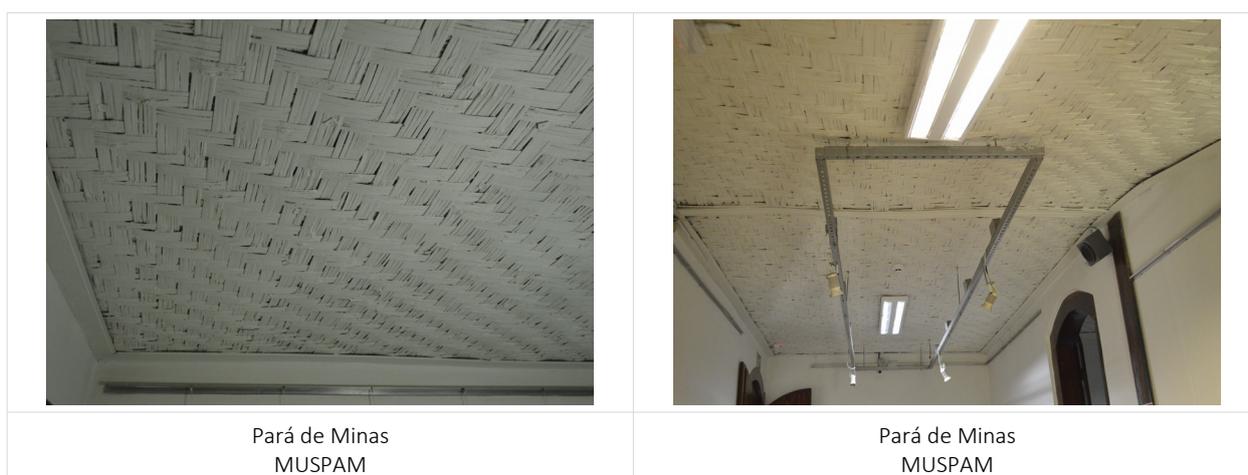
DANOS VERIFICADOS¹¹ : As esteiras de palhas exibem ondulações e áreas com perda de material, o que se repete, em menor escala, no forro de madeira pintada.

Esteira de palha apresentando bom estado de conservação, é o forro mais comum do bem. (foto 39) Imagem: Júllia Gomes – 06/10/2021	Esteira apresentando ondulações e alguma perda de material. (foto 40) Imagem: Júllia Gomes – 06/10/2021
---	---

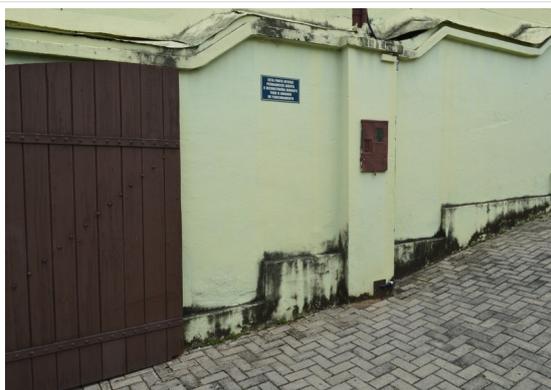
Pará de Minas
MUSPAM
Muro lateral direito em bom estado foi pintado a sua base.
(foto 43)

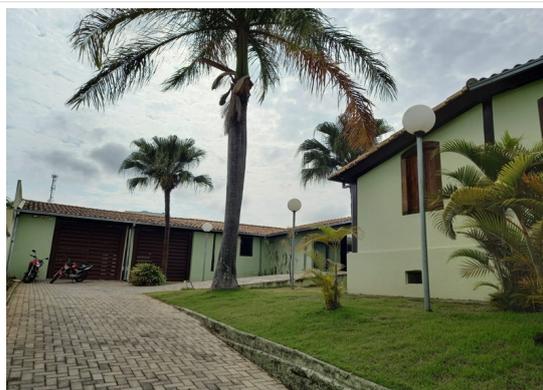
Pará de Minas
MUSPAM
Detalhe do quintal na lateral direita do bem apresenta paisagismo com boa manutenção.
(foto 44)

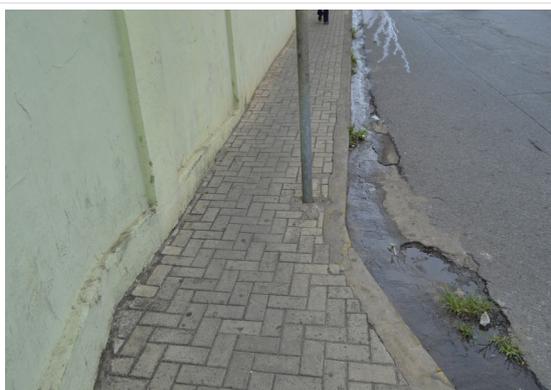
Pará de Minas
MUSPAM
Passeio em bom estado de conservação.
(foto 45)

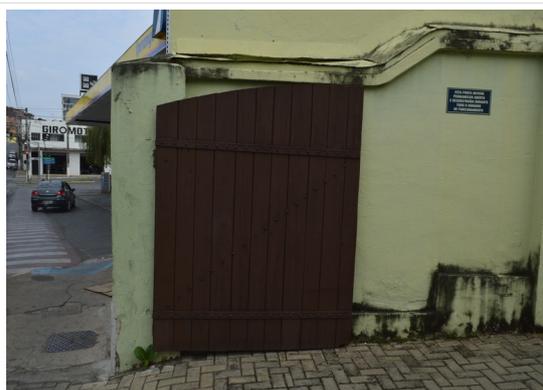
Pará de Minas
MUSPAM
Portão em madeira e duas folhas do acesso de veículos em bom estado.
(foto 46)

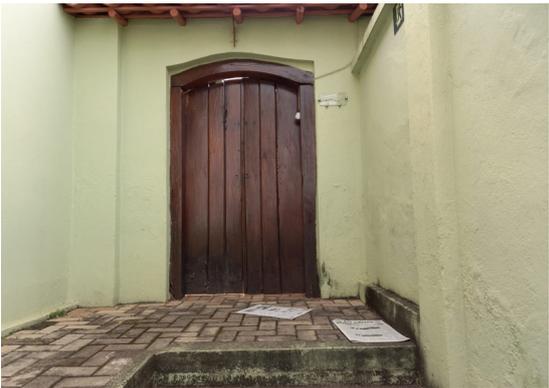
<p>Pará de Minas MUSPAM Portão a direita na fachada frontal da edificação se encontra em bom estado de conservação. (foto 47) Imagem: Júllia Gomes – 06/10/2021</p>	<p>Pará de Minas MUSPAM Depósitos nos fundos do terreno do bem tombado foi feito nova pintura e apresenta bom estado de conservação. (foto 48) Imagem: Júllia Gomes – 06/10/2021</p>

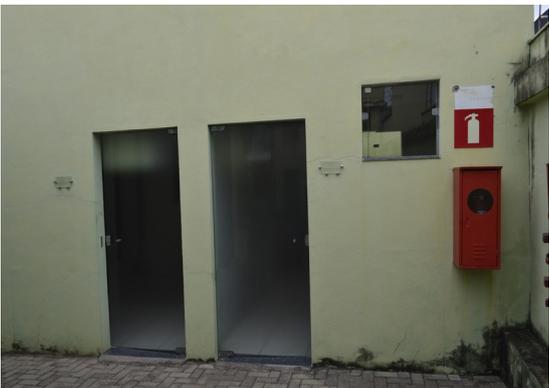
<p>Pará de Minas MUSPAM Banheiros nos fundos do terreno do MUSPAM, junto ao muro lateral esquerdo exibe boa conservação. (foto 49) Imagem: Júllia Gomes – 06/10/2021</p>
