3.2. Avaliação do Estado de Conservação das Praças Torquato de Almeida e Francisco Torquato

MUNICÍPIO: Pará de Minas		DISTRITO: Sede	
NOME DO BEM TOMBADO ¹ : Praças Torquato de Almeida e Francisco Torquato		NH - INFORMAR Nº DE UNIDADES: -	
ENDEREÇO: Praça Torquato de Almeida		CP - INFORMAR ÁREA TOMBADA EM HECTARES: 0,45	
Nº DECRETO / ANO: 2.768/1998	Nº INSCRIÇÃO LIVRO DO TOMBO / ANO: 05/2000	PROCESSO ACEITO NO ICMS PATRIMÔNIO CULTURAL A PARTIR DO EXERCÍCIO: 1999/2000	
NOME E ASSINATURA DO RESPONSÁVEL TÉCNICO: Karina Morato Campos Moreira		FORMAÇÃO PROFISSIONAL: Arquiteta e Urbanista	CAU: ² A38403-8
CHEFE DO SETOR DA PREFEITURA RESPONSÁVEL PELA IMPLEMENTAÇÃO DA POLÍTICA DE PATRIMÔNIO CULTURAL: Andreia Xavier Paulino de Oliveira		DATA REALIZAÇÃO DO LAUDO: 15/07/2021	
HÁ OBRA DE RESTAURAÇÃO EM ANDAMENTO ³ ?	SIM		NÃO X
HÁ PROJETO APROVADO POR LEI DE INCENTIVO À CULTURA?	SIM		NÃO X
EM CASO POSITIVO:	LEI FEDERAL	LEI ESTADUAL	OUTRA

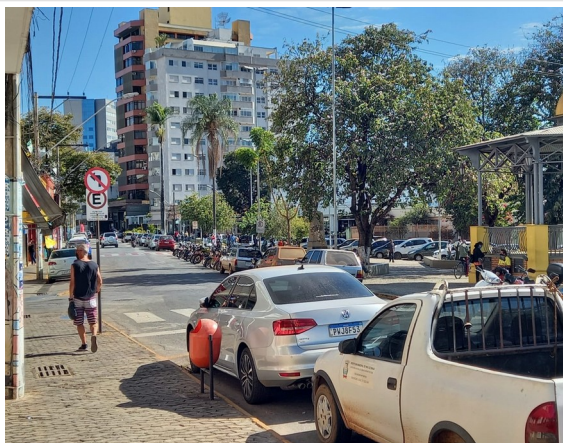
Pará de Minas
Praças Torquato de Almeida e Francisco Torquato
Via esquerda das praças, sentido NO.
(foto 02)
Imagem: Júllia Gomes – 15/07/2021

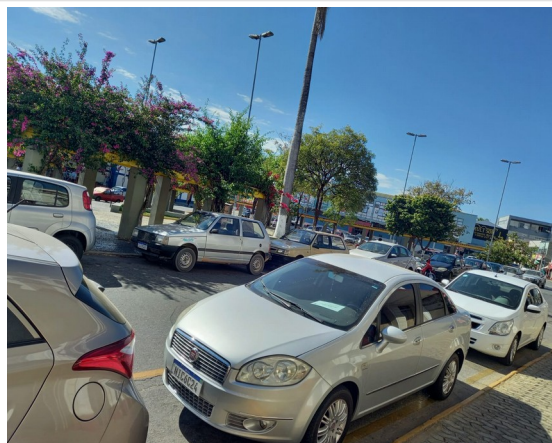
Pará de Minas
Praças Torquato de Almeida e Francisco Torquato
Via esquerda das praças, sentido SE.
(foto 03)
Imagem: Júllia Gomes – 15/07/2021

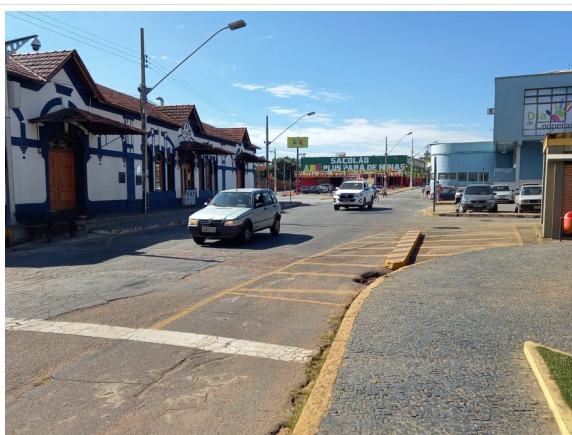
Pará de Minas
Praças Torquato de Almeida e Francisco Torquato
Via direita das praças, sentido SE.
(foto 04)
Imagem: Júllia Gomes – 15/07/2021

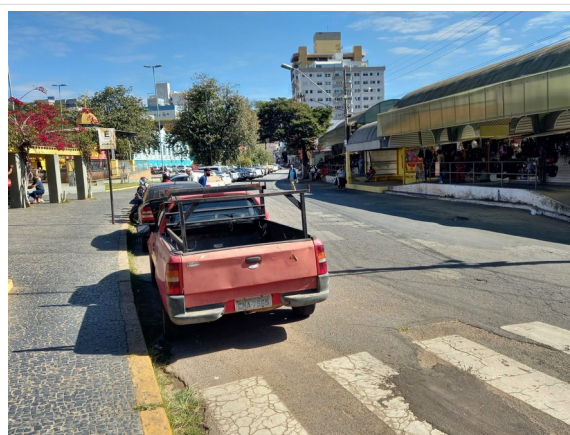
Pará de Minas
Praças Torquato de Almeida e Francisco Torquato
Via direita das praças, sentido NO.
(foto 05)
Imagem: Júllia Gomes – 15/07/2021

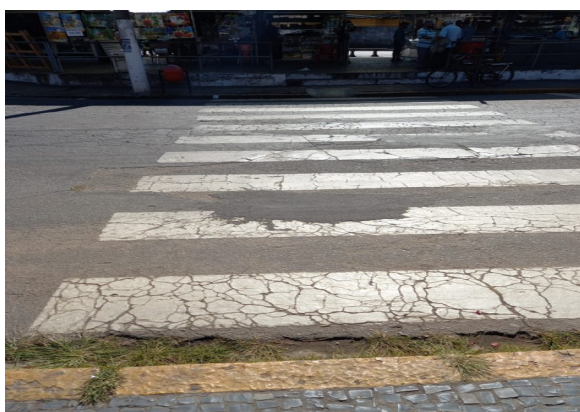
1.1 PAVIMENTAÇÃO DAS VIAS				
TIPO	(X)		SIM	NÃO
ASFALTO	X	PAVIMENTAÇÃO ORIGINAL		X
BLOCO INTERTRAVADO		DATA DA MODIFICAÇÃO DA PAVIMENTAÇÃO: Início da década de 1970.		
COBERTURA VEGETAL				
PARALELEPÍPEDO				
PÉ DE MOLEQUE				
TERRENO COMPACTADO				
OUTROS (Descrever abaixo)				
DESCRIÇÃO⁷: A pavimentação das vias do entorno das praças são em cobertura asfáltica. As pavimentações originais foram em terreno compactado (até o início do século XX) e, posteriormente em paralelepípedo (até a década de 1970).				
DANOS VERIFICADOS⁸/ OUTROS COMENTÁRIOS: Em geral, a cobertura das vias apresenta bom estado de conservação. São observadas apenas pequenas trincas oriundas da exposição permanente às intempéries.

Pará de Minas
Praças Torquato de Almeida e Francisco Torquato
Asfalto apresentando algumas trincas naturais em expansão
devido ao impacto constante e desgaste pictórico na
sinalização horizontal
(foto 06)
Imagem: Júllia Gomes – 15/07/2021

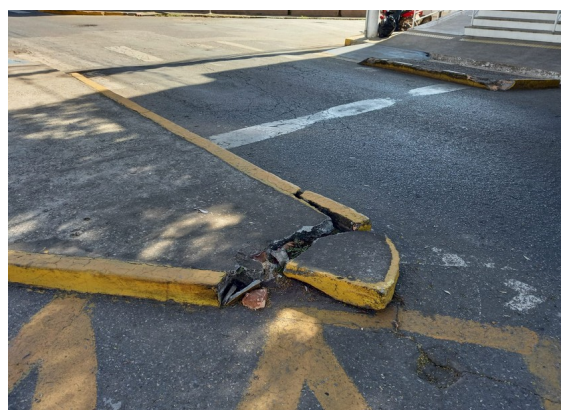
Pará de Minas
Praças Torquato de Almeida e Francisco Torquato
Parte da calçada exibindo rompimento
(foto 07)
Imagem: Júllia Gomes – 15/07/2021

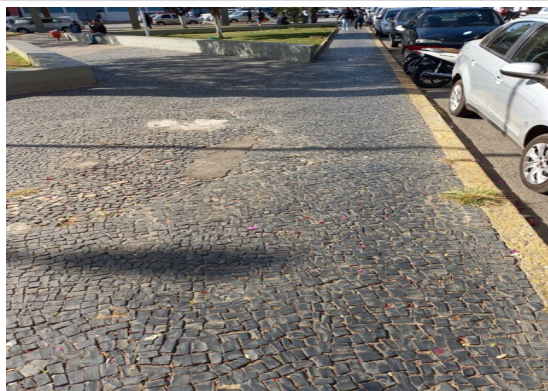
DANOS VERIFICADOS/ OUTROS COMENTÁRIOS: São verificadas algumas sujidades, ondulações resultantes do bem ser implantado em área de várzea e ter solo muito úmido e sem preparo adequado para instalação da calçada portuguesa. Há remendos mal executados em vários pontos do bem, resultando no uso inadequado de cimento e sem preocupação na instalação de cores especificadas no projeto, perdendo assim o seu desenho original em vários pontos.

Pará de Minas
Praças Torquato de Almeida e Francisco Torquato
Vista das Praças revestidas por calçada portuguesa.
(foto 14)
Imagem: Júllia Gomes –15/07/2021

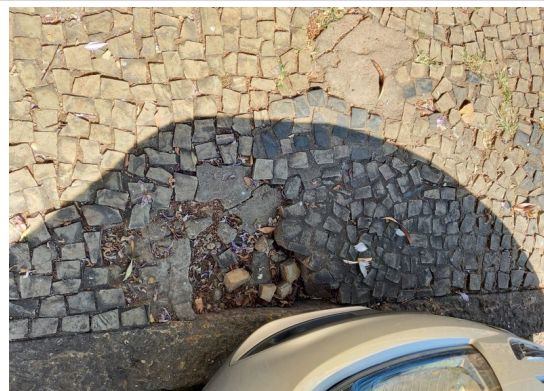
DANOS VERIFICADOS/ OUTROS COMENTÁRIOS: São verificados danos à circulações provenientes da má instalação das pedras gerando uma superfície irregular e desnivelada, perda de material, material solto no piso, as ondulações resultantes do solo e remendos em cimento alterando a textura da pavimentação.

Pará de Minas
Praças Torquato de Almeida e Francisco Torquato
Remendos em cimento em fragmentos
(foto 15)
Imagem: Júllia Gomes –15/07/2021

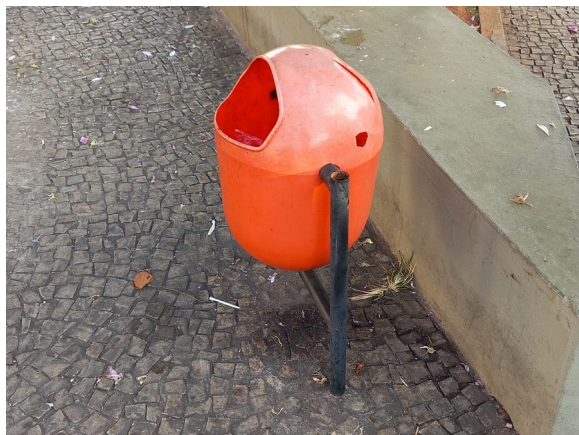
DANOS VERIFICADOS/ OUTROS COMENTÁRIOS: Os mobiliários urbanos instalados no bem e em seu entorno imediato apresentam algumas deteriorações pela exposição constante as intempéries e vandalismo, algumas lixeiras foram retiradas e outras se encontra trincadas pelo ressecamento do sol, alguns bancos e mesas de concreto pré-moldado foram destruídos por vândalos e foram retirados, o monumento está preservado assim como os caramanchões.

Pará de Minas
Praças Torquato de Almeida e Francisco Torquato
Lixeira apresentando trincas e com porções fragmentadas.
(foto 20)
Imagem: Júllia Gomes– 15/07/2021

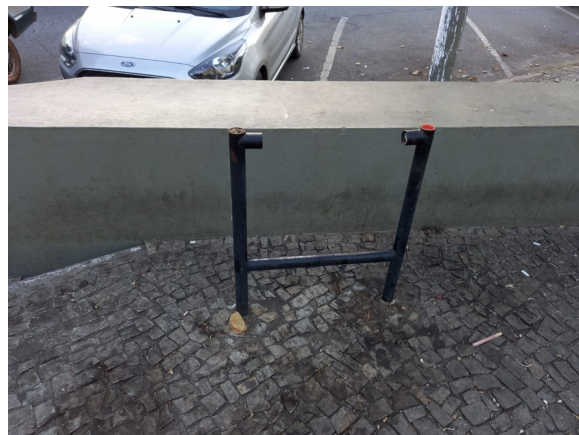
Pará de Minas
Praças Torquato de Almeida e Francisco Torquato
Estrutura que compõe a lixeira sem o cesto.
(foto 21)
Imagem: Júllia Gomes– 16/07/2021

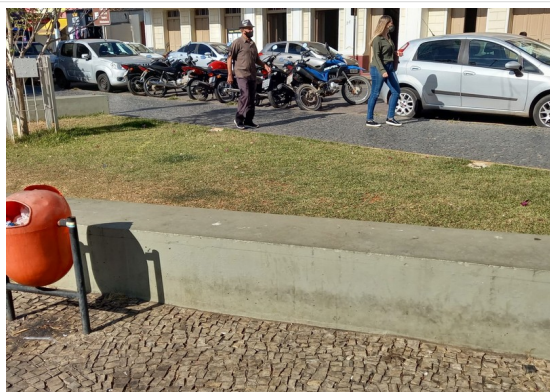
Pará de Minas
Praças Torquato de Almeida e Francisco Torquato
Bancos que circundam os jardins com algumas marcas de
exposição as interpéries e macas de uso.
(foto 22)
Imagem: Júllia Gomes – 16/07/2021

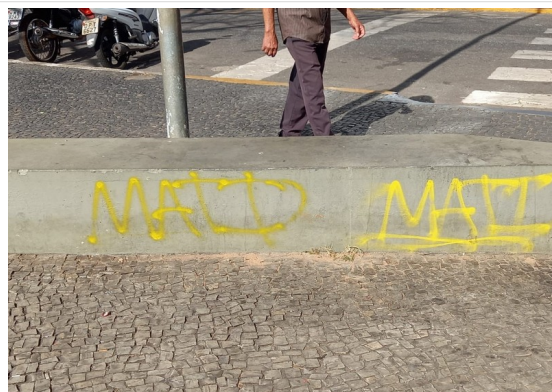
Pará de Minas
Praças Torquato de Almeida e Francisco Torquato
Banco que circunda a praça apresenta pichação
(foto 23)
Imagem: Júllia Gomes – 15/07/2021

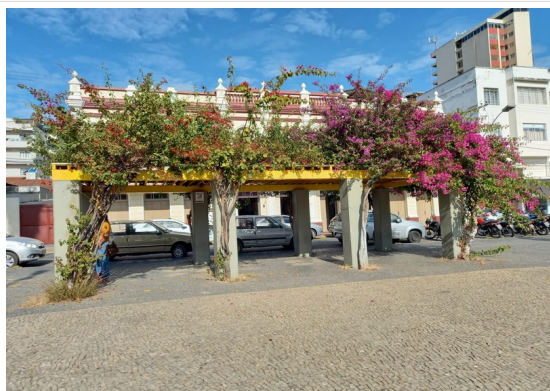
Pará de Minas
Praças Torquato de Almeida e Francisco Torquato
Caramanchão retangular em concreto pré-moldado em bom
estado com vegetação
(foto 24)
Imagem: Júllia Gomes – 15/07/2021

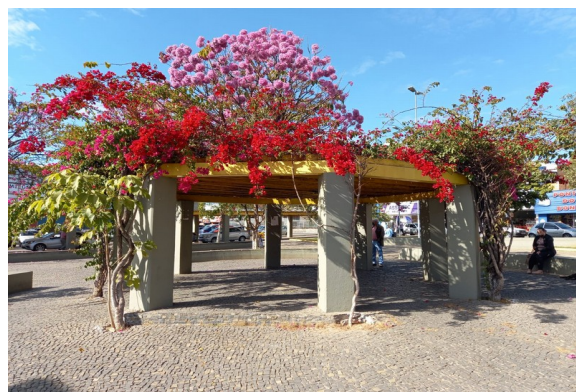
Pará de Minas
Praças Torquato de Almeida e Francisco Torquato
Caramanchão que teve os bancos e mesa retirados
momentaneamente por ordem do conselho.
(foto 25)
Imagem: Júllia Gomes – 15/07/2021

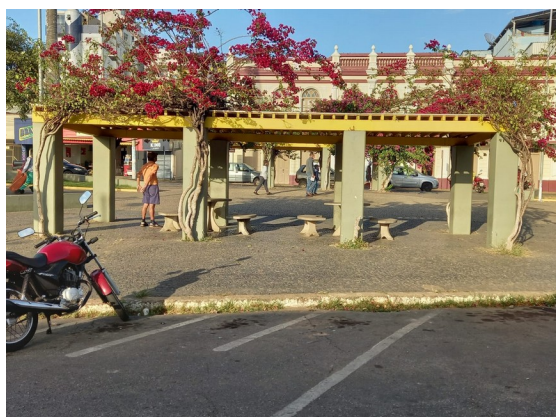
Pará de Minas
Praças Torquato de Almeida e Francisco Torquato
Único caramanchão que contém bancos e mesas em concreto
pré-moldados
(foto 26)
Imagem: Júllia Gomes– 16/07/2021

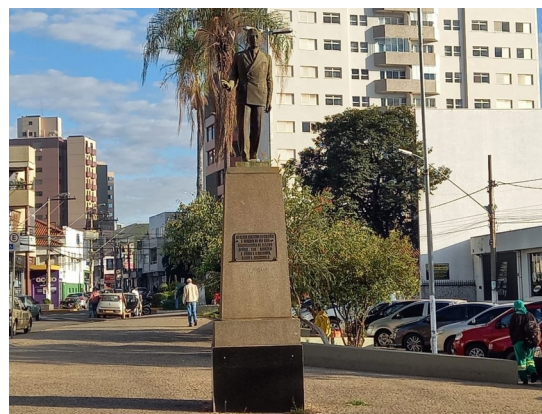
Pará de Minas
Praças Torquato de Almeida e Francisco Torquato
O monumento ao Torquato de Almeida com embasamento em
concreto e granito e estátua em bronze.
(foto 27)
Imagem: Júllia Gomes– 16/07/2021

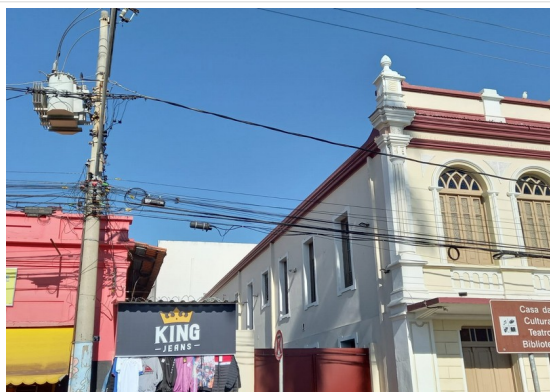
Pará de Minas
Praças Torquato de Almeida e Francisco Torquato
Fiação aparente no entorno do bem.
(foto 34)
Imagem: Júllia Gomes – 16/07/2021

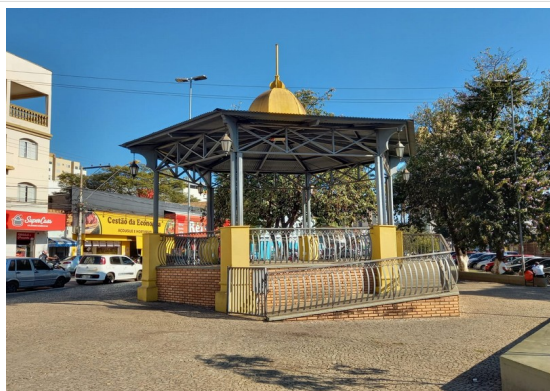
Pará de Minas
Praças Torquato de Almeida e Francisco Torquato
Vista do coreto das praças em bom estado de conservação.
(foto 53)
Imagem: Júllia Gomes – 16/07/2021

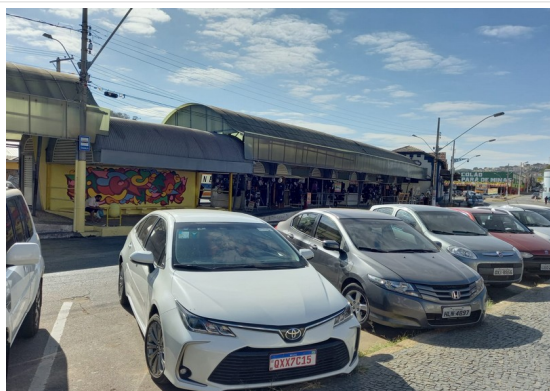
Pará de Minas
Praças Torquato de Almeida e Francisco Torquato
Estação Ferroviária, bem tombado, no entorno imediato das
Praças exibe bom estado de conservação.
(foto 66)
Imagem: Júllia Gomes – 16/07/2021
