# Salvaguarda e Promoção

QUADRO III

LAUDOS TÉCNICOS DO ESTADO DE CONSERVAÇÃO DOS BENS  
MATERIAIS PROTEGIDOS POR TOMBAMENTO NA ESFERA  
MUNICIPAL

ICMS  
Cultural  
2022/2024

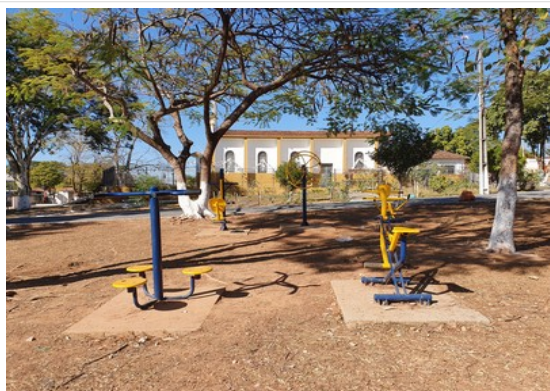
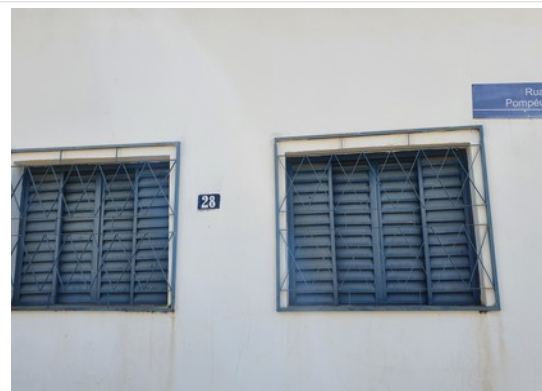
**DANOS VERIFICADOS/ OUTROS COMENT RIOS:** Em sua maioria, as sinaliza es est o bem conservadas. S o verificados danos principalmente em suas camadas pict ricas, craquel s e desbotamento. Em algumas podem ser observadas oxida es do metal.

Par  de Minas  
 N cleo Hist rico Urbano do Distrito de Ascens o Equipamentos Urbanos na Pra a Santo Ant nio.  
 (foto 12)  
 Imagem: Laís Costa – 26/07/2022

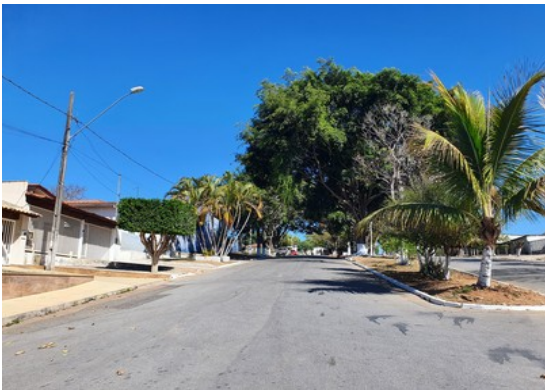
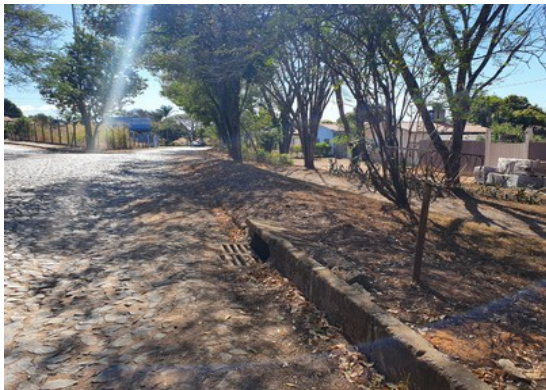
**DANOS VERIFICADOS/ OUTROS COMENTÁRIOS:** As sarjetas existentes na área do bem são rasas e apresentam acúmulo de sujidades, principalmente terra, areia e folhas.

<p>Pará de Minas Núcleo Histórico Urbano do Distrito de Ascensão Sarjetas da Rua Abdon Senem de Araújo.. (foto 14) Imagem: Laís Costa-26/07/2022</p>	<p>Pará de Minas Núcleo Histórico Urbano do Distrito de Ascensão Rua Raimundo Penaforte de Araújo, presença de boca de lobo. (foto 15) Imagem: Laís Costa-26/07/2022</p>

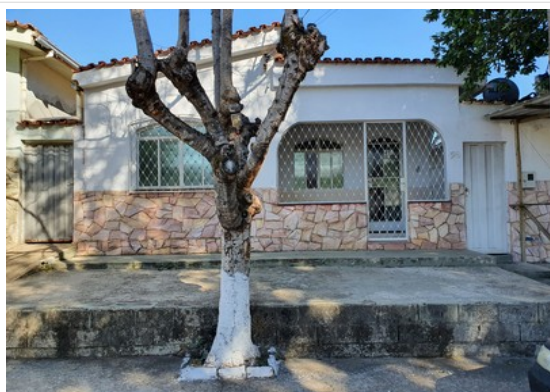
**DANOS VERIFICADOS/ OUTROS COMENTÁRIOS:** A Rua Raimundo Penaforte de Araújo apresenta suas calçadas em terra compactada e áreas ajardinadas que restringem a acessibilidade, nessa avenida e na Rua Abdon Senem de Araújo são verificados as mais variadas altimetrias.

Pará de Minas  
Núcleo Histórico Urbano do Distrito de Ascensão  
Calçada em diferentes níveis na via Praça Santo Antônio.  
(foto 20)  
Imagem: Laís Costa – 26/07/2022

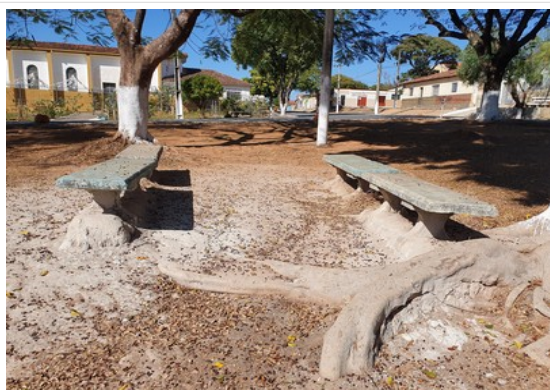
**DANOS VERIFICADOS/ OUTROS COMENTÁRIOS:** Foram verificados danos quanto ao mobiliário principalmente nos bancos de concreto com alguma perda de material.

Pará de Minas  
 Núcleo Histórico Urbano do Distrito de Ascensão  
 Bancos em concreto na Praça Santo Antônio.  
 (foto 26)  
 Imagem: Laís Costa – 26/07/2022

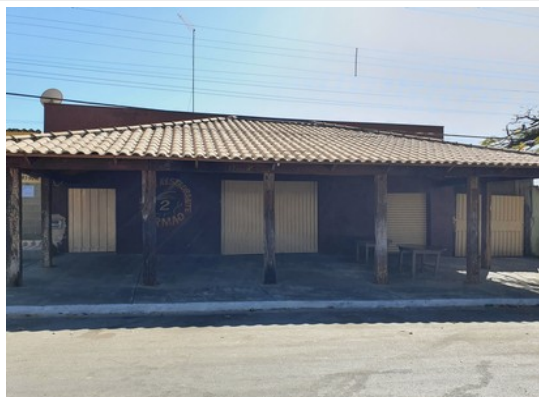
TIPO	(X)		(X)
EXPOSIÇÃO DE MERCADORIAS NA CALÇADA		MESAS E CADEIRAS (bares, lanchonetes e similares)	X
VENDEDORES AMBULANTES		OUTROS (descrever abaixo)	X
VEÍCULOS NA CALÇADA	X		
<b>DESCRIÇÃO:</b> Os usos verificados nas calçadas do Núcleo Histórico foram a circulação de pedestres, o estacionamento de veículos na calçada e uso como extensão de um bar na Rua Abdon Senem de Araújo.			
<b>DANOS VERIFICADOS/ OUTROS COMENTÁRIOS:</b> O uso das calçadas como estacionamento de veículos e como extensão de um bar interfere na acessibilidade e na circulação de pessoas nas calçadas.

Pará de Minas  
 Núcleo Histórico Urbano do Distrito de Ascensão  
 Calçada utilizada como extensão de bar na Rua Abdon Senem  
 de Araújo.  
 (foto 30)  
 Imagem: Laís Costa – 26/07/2022

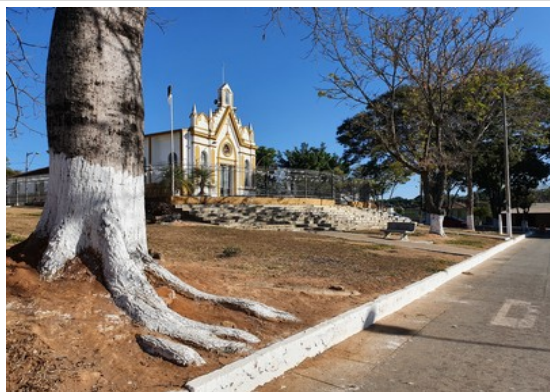
**DANOS VERIFICADOS/ OUTROS COMENTÁRIOS:** O principal dano verificado é a grande perda de gramíneas na Praça, essa cobertura deu lugar à terra batida na maior parte do bem.

Pará de Minas  
 Núcleo Histórico Urbano do Distrito de Ascensão  
 Praça Santo Antônio, em frente à Igreja de Santo Antônio.  
 (foto 110)  
 Imagem: Laís Costa-26/07/2022

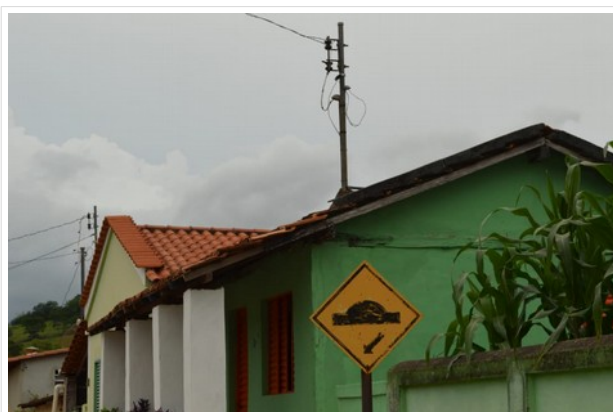
1.2 SINALIZAÇÃO				
TIPO	(X)		SIM	NÃO
PLACAS DE LOGRADOURO	X	PADRONIZAÇÃO	X	
PLACAS DE TRÂNSITO	X	ADEQUADA AO NH ou CP TOMBADO	X	
PLACAS INDICATIVAS	X			
PLACAS TURÍSTICAS INTERPRETATIVAS				
<p><b>DESCRIÇÃO:</b> A sinalização verificada no Núcleo Histórico Urbano do Distrito de Carioca restringe-se àquelas que dão nome as vias e as placas de trânsito, apresentando assim a padronização características dessas placas. Também são verificadas placas que indicam períodos de construção e reforma da praça e outras obras realizadas no entorno.</p> <p><b>DANOS VERIFICADOS/ OUTROS COMENTÁRIOS:</b> Algumas placas de sinalização do Núcleo apresentam dano no estado de conservação, desbotadas pela exposição constante às intempéries e algumas amassadas.</p>

Pará de Minas  
Núcleo Histórico Urbano do Distrito de Carioca  
Placa de trânsito com desgaste da camada pictórica.  
(foto 08)  
Imagem: Laís Costa – 23/11/2022

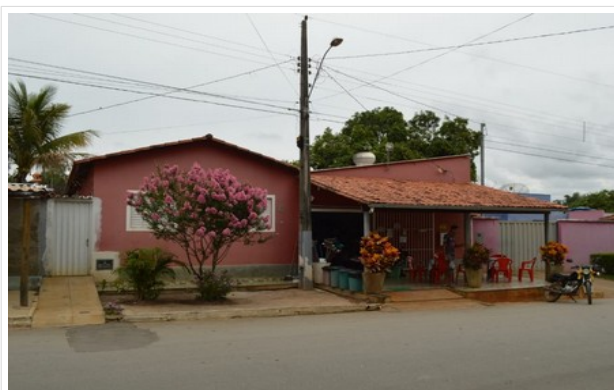
2.4 USOS DO PASSEIO			
TIPO	(X)		(X)
EXPOSIÇÃO DE MERCADORIAS NA CALÇADA		MESAS E CADEIRAS (bares, lanchonetes e similares)	X
VENDEDORES AMBULANTES		OUTROS (descrever abaixo)	
VEÍCULOS NA CALÇADA			
<b>DESCRIÇÃO:</b> Bares e mercearia do distrito utilizam as calçadas como área para mesas e cadeiras.			
<b>DANOS VERIFICADOS/ OUTROS COMENTÁRIOS:</b> O uso verificado não acarreta dano físico as calçadas, mas interfere na acessibilidade.

Pará de Minas  
Núcleo Histórico Urbano do Distrito de Carioca  
Mercearia utilizando a calçada defronte na Rua São Francisco.  
(foto 32)  
Imagem: Laís Costa – 23/11/2022

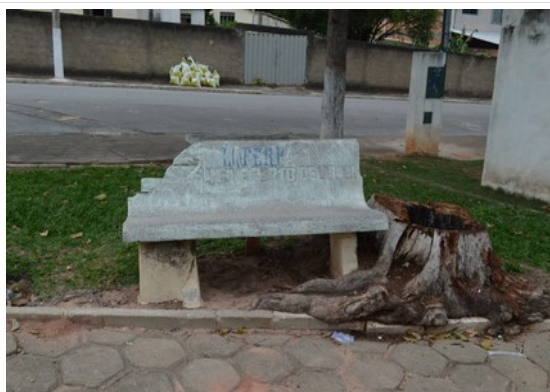
Pará de Minas  
Núcleo Histórico Urbano do Distrito de Carioca  
Banco em concreto com perda de material e árvores que foi suprimida.  
(foto 71)  
Imagem: Laís Costa – 23/11/2022

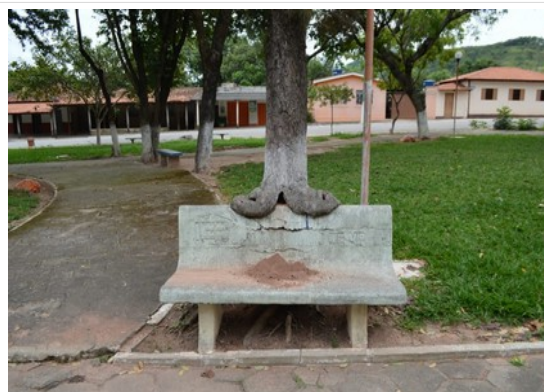
Pará de Minas  
Núcleo Histórico Urbano do Distrito de Carioca  
Banco em concreto exibindo algumas trincas devido ao esforço que a árvore está exercendo sobre o concreto.  
(foto 72)  
Imagem: Laís Costa – 23/11/2022

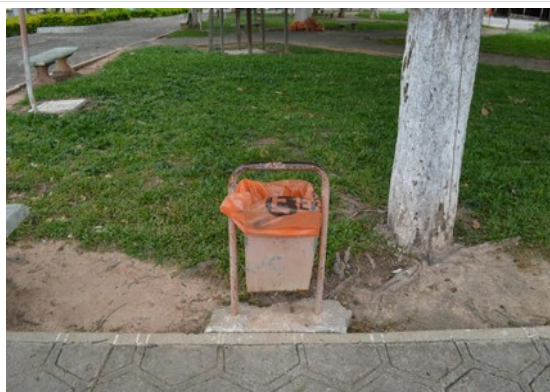
Pará de Minas  
Núcleo Histórico Urbano do Distrito de Carioca  
Lixeira em metal em bom estado de conservação necessitando apenas de renovação da camada pictórica.  
(foto 73)  
Imagem: Laís Costa – 23/11/2022

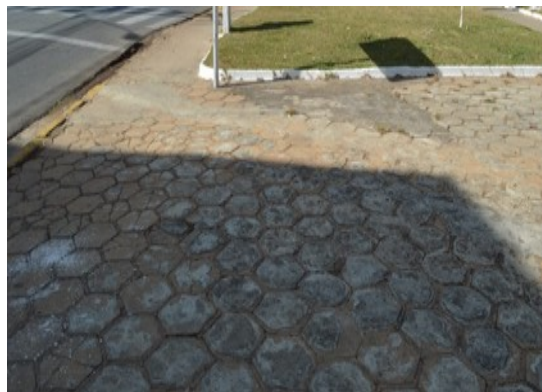
Pará de Minas  
Gruta de Nossa Senhora de Lourdes  
Piso de concreto intertravado apresenta algumas fissuras e pequenos desníveis devido a compactação irregular do terreno.  
(foto 18)  
Imagem: Laís Costa – 15/07/2022

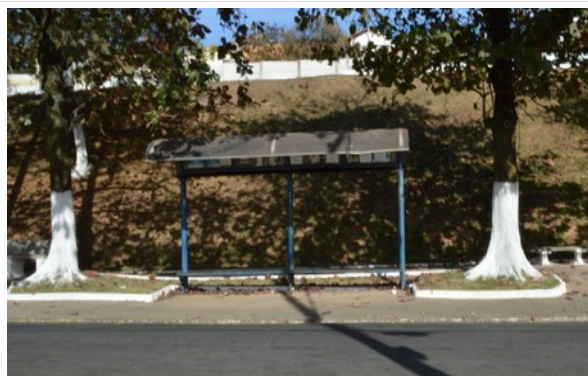
Pará de Minas  
Gruta de Nossa Senhora de Lourdes  
Parada de ônibus com abrigo em bom estado de conservação exibindo apenas desgaste da camada pictórica em seu assento.  
(foto 26)  
Imagem: Laís Costa – 15/07/2022

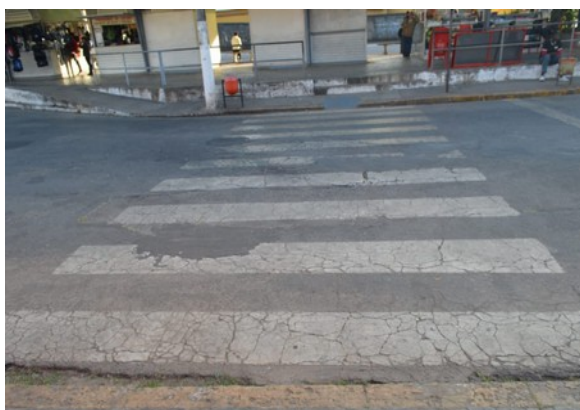
Pará de Minas  
Praças Torquato de Almeida e Francisco Torquato  
Asfalto apresentando algumas trincas naturais em expansão  
devido ao impacto constante e desgaste pictórico na  
sinalização horizontal  
(foto 06)  
Imagem: Laís Costa – 29/07/2022

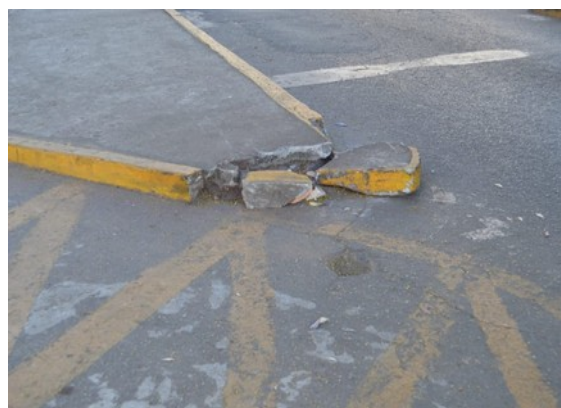
Pará de Minas  
Praças Torquato de Almeida e Francisco Torquato  
Parte da calçada exibindo rompimento  
(foto 07)  
Imagem: Laís Costa – 29/07/2022

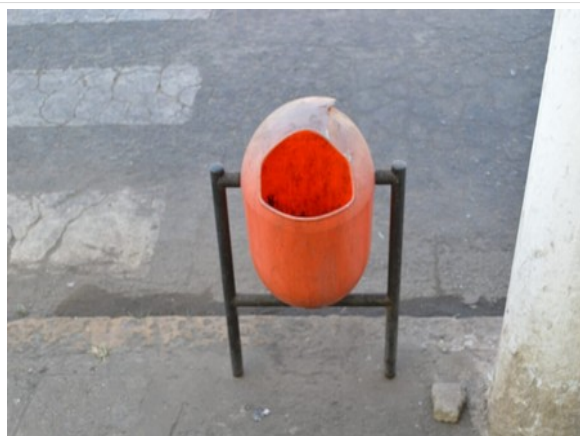
Pará de Minas  
Praças Torquato de Almeida e Francisco Torquato  
Lixeira apresentando trincas e com porções fragmentadas.  
(foto 20)  
Imagem: Laís Costa– 29/07/2022

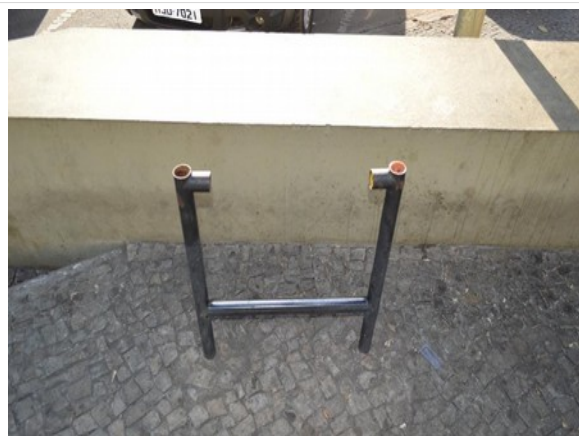
Pará de Minas  
Praças Torquato de Almeida e Francisco Torquato  
Estrutura que compõe a lixeira sem o cesto.  
(foto 21)  
Imagem: Laís Costa– 29/07/2022

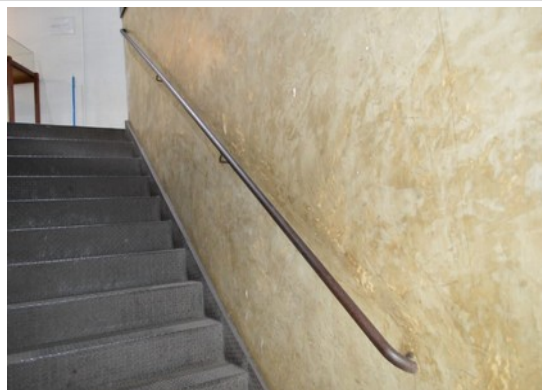
Pará de Minas  
Estação Ferroviária  
Parede com textura de cimento queimado junto à escada de acesso ao mezanino exhibe alguns riscos e manchas.  
(foto 18)  
Imagem: Laís Costa – 21/07/2022

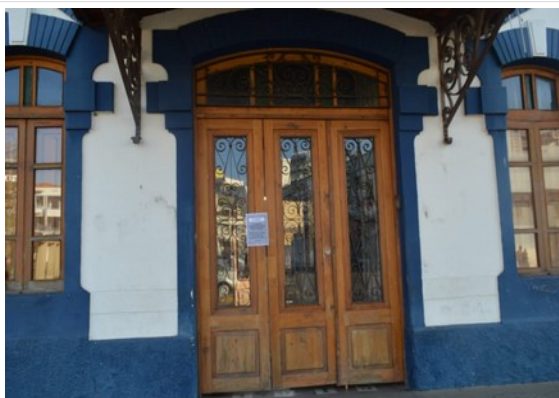
Pará de Minas  
Estação Ferroviária  
Porta de acesso principal exibindo algum desgaste na madeira porém no geral aparenta bom estado de conservação.  
(foto 25)  
Imagem: Laís Costa – 21/07/2022

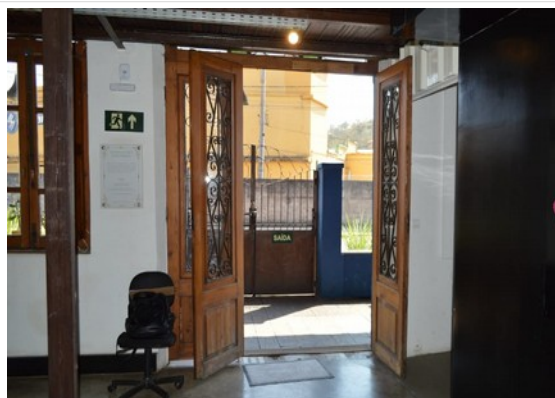
Pará de Minas  
Estação Ferroviária  
Porta de madeira que dá acesso à varanda exibindo remendos no material anteriormente degradado.  
(foto 26)  
Imagem: Laís Costa – 21/07/2022

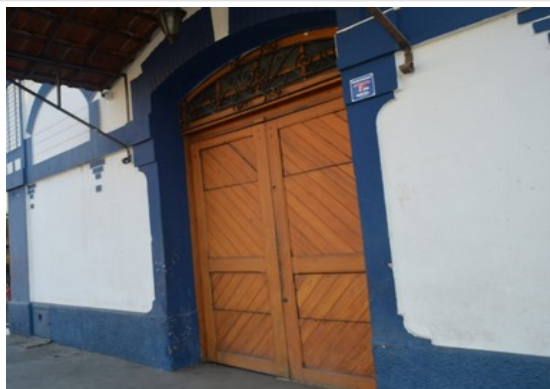
Pará de Minas  
Estação Ferroviária  
Porta de madeira ao lado esquerdo na fachada frontal exhibe recortes nas folhas executados anteriormente a retomada do bem pelo município.  
(foto 27)  
Imagem: Laís Costa – 21/07/2022

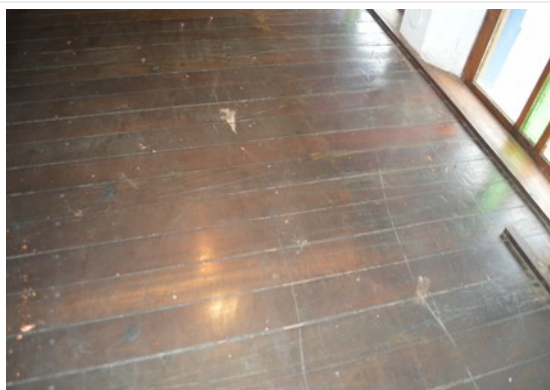
Pará de Minas  
Estação Ferroviária  
Piso em madeira de parte do mezanino exhibe sujidades e marcas do intenso uso ao qual foi submetido, mas apresenta bom estado de conservação.  
(foto 41)  
Imagem: Laís Costa – 21/07/2022

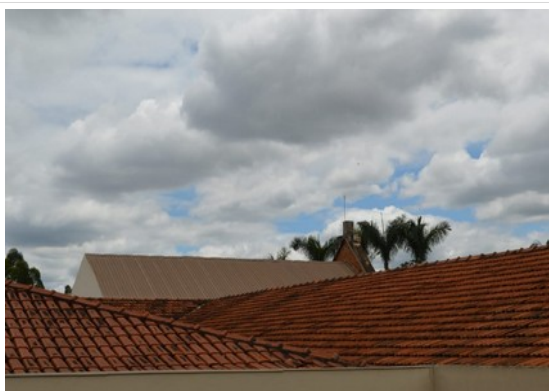
Pará de Minas  
 Asilo Padre José Pereira Coelho  
 O manto de cobertura necessita de intervenção para solucionar infiltrações.  
 (foto 06)  
 Imagem: Laís Costa – 02/11/2022

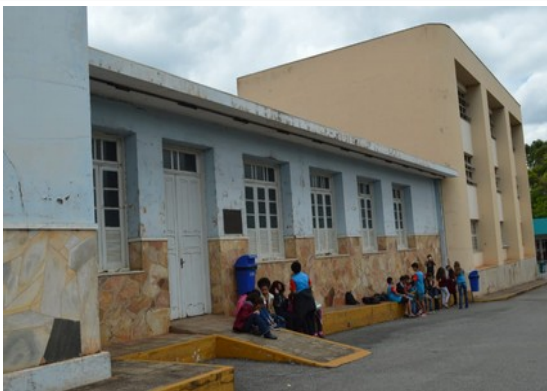
(foto 15)

Pará de Minas  
Asilo Padre José Pereira Coelho  
Pedras ouro preto no barrado da fachada frontal em bom estado conservação em geral, pintura descascando.

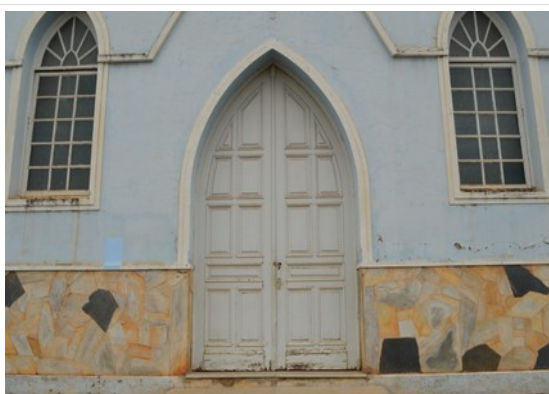
Pará de Minas  
 Asilo Padre José Pereira Coelho  
 Porta em madeira de acesso à Capela, exibindo leve desgaste na base.  
 (foto 20)  
 Imagem: Laís Costa– 02/11/2022
