4.3. Avaliação do Estado de Conservação do Bem Imóvel Casa Maria Capanema

MUNICÍPIO: Pará de Minas		DISTRITO: Sede			
NOME DO BEM TOMBADO ¹ : Casa Maria Capanema					
ENDERECO DO BEM CULTURAL: Rua Joaquim Peregrino, nº 38, Xavier Capanema					
Nº DECRETO / ANO: 3535/2003	Nº INSCRIÇÃO LIVRO DO TOMBO / ANO: 13/2003	PROCESSO ACEITO NO ICMS PATRIMÔNIO CULTURAL A PARTIR DO EXERCÍCIO: 2004			
NOME E ASSINATURA DO RESPONSÁVEL TÉCNICO:

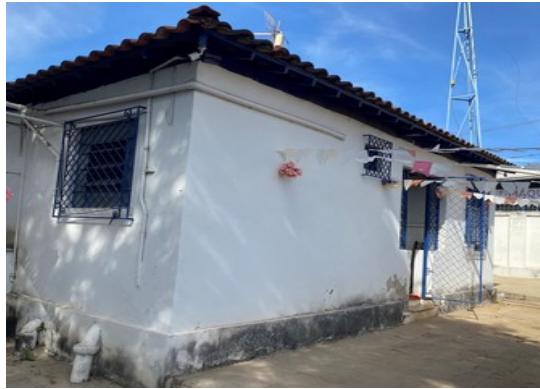
Pará de Minas Casa Maria Capanema Fachada posterior da Casa Maria Capanema. (foto 05) Imagem: Laís Costa – 15/07/2022

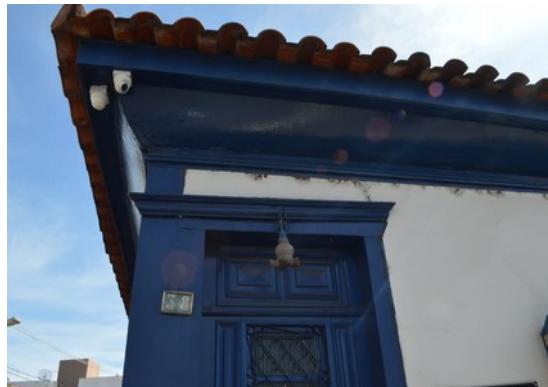
2. COBERTURA	ESTADO DE CONSERVAÇÃO		
	BOM	REGULAR	PRECÁRIO
ESTRUTURA DO TELHADO (MADEIRA)	100%	-	-
MANTO DE COBERTURA (CAPA E BICA)	100%	-	-
CALHAS / RUFOS / CONDUTORES	100%	-	-
COROAVENTO (PLATIBANDA; FRONTÃO; CIMALHA)	100%	-	-
DANOS VERIFICADOS³: O madeiramento se encontra em perfeitas condições. A cobertura em capa e bica também se encontra em bom estado de conservação. As calhas metálicas apresentam apenas alguns desgastes ocasionados pela exposição às intempéries. As cimalhas em madeiras foram restauradas e exibem bom estado.

Pará de Minas
Casa Maria Capanema
Cimalhas apresentando bom estado de conservação.
(foto 10)
Imagem: Laís Costa – 15/07/2022

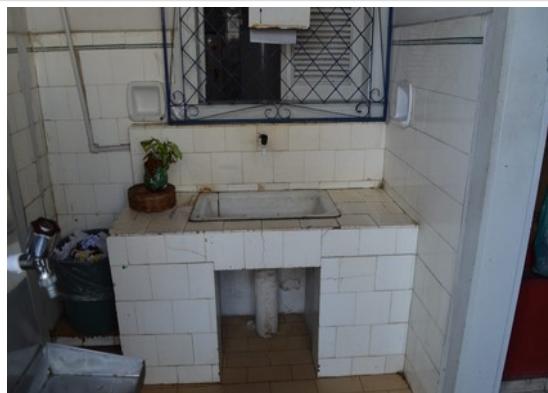
DANOS VERIFICADOS⁵: Na reforma em 2018/2019 o reboco foi refeito em todo o bem, e recebeu uma camada pictórica. As cerâmicas se exibem bem conservadas em sua maioria, mas apresentam algumas rachaduras e desgaste nos rejantes, causados pela ação do tempo. A pedra ouro preto que reveste o embasamento externo, remetendo a baldrame, está bem conservado e limpo.

Pará de Minas
Casa Maria Capanema
Cerâmicas apresentando algumas fissuras e desgaste nos
rejantes.
(foto 21)

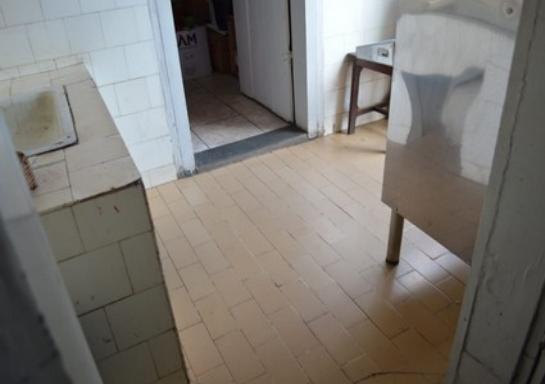
DANOS VERIFICADOS⁷: Os pisos se encontram, em geral, em bom estado de conservação. O cimentado exibe algumas trincas, a cerâmica apresenta alguma peça também trincada e os ladrilhos exibem pouco desgaste. A casa passou por uma reforma completa retirando o assoalho que estava comprometido. As paredes de alvenaria foram estabilizadas com o novo piso em concreto e tábua corrida, contudo as partes molhadas não passaram por reformas profundas, foram feitos apenas pequenos reparos e pintura nova. Com isso, os desgastes naturais de uso nessas áreas permaneceram.

<p>Pará de Minas Casa Maria Capanema Piso cimentado exibe trincas e manchas e algumas partes perca de material, causadas pela exposição à umidade. (foto 35) Imagen: Laís Costa – 15/07/2022</p>	<p>Pará de Minas Casa Maria Capanema Cerâmica em pequeno hall que dá acesso ao quintal nos fundos apresenta trinca e rejunte desgastado. (foto 36) Imagen: Laís Costa – 15/07/2022</p>

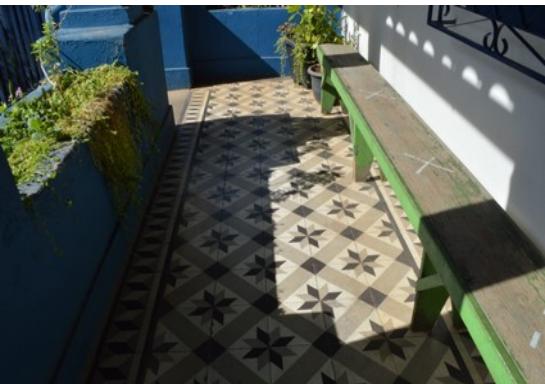
<p>Pará de Minas Casa Maria Capanema Cerâmica comum a copa, cozinha e banheiro com algumas fissuras. (foto 37) Imagen: Laís Costa – 15/07/2022</p>	<p>Pará de Minas Casa Maria Capanema Detalhe do ladrilho do alpendre na lateral esquerda que dá acesso ao interior do bem em bom estado. (foto 38) Imagen: Laís Costa – 15/07/2022</p>

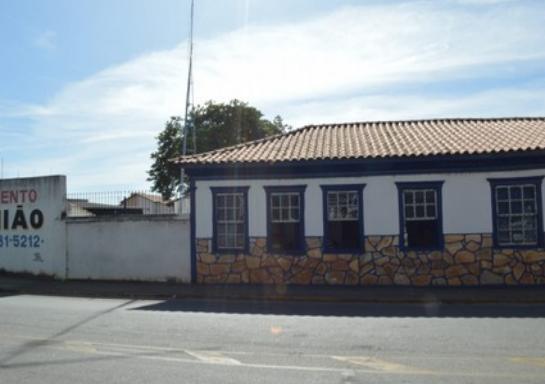
9. AGENCIAMENTO EXTERNO	ESTADO DE CONSERVAÇÃO		
	BOM	REGULAR	PRECÁRIO
GRADIL	100%	-	-
MURO	95%	05%	-
QUINTAL	100%	-	-
PASSEIO	95%	05%	-
DANOS VERIFICADOS¹⁰: O gradil apresenta boa aparência da camada pictórica. Os muros também exibem alguma sujidade natural da exposição as intempéries. O quintal em terra batida esta limpo e o guarda-corpo que separa o piso cimentado da terra em bom estado de conservação. O passeio em cimento também está em bom estado sendo verificadas apenas trincas.

<p>Pará de Minas Casa Maria Capanema Gradil na fachada frontal em bom estado de conservação. (foto 45) Imagem: Laís Costa – 15/07/2022</p>	<p>Pará de Minas Casa Maria Capanema O muro apresenta boas condições físicas, mas exibe alguma sujidade por intempéries. (foto 46) Imagem: Laís Costa – 15/07/2022</p>

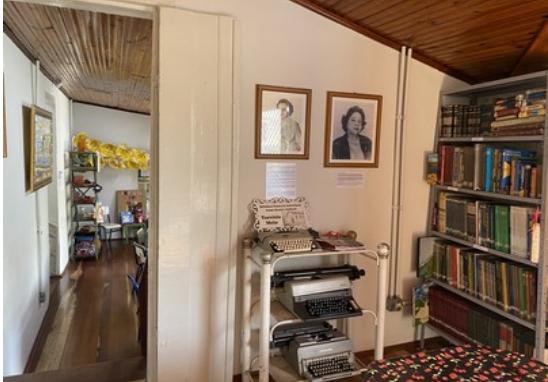
DANOS VERIFICADOS¹¹: As instalações elétricas e hidráulicas sofreram intervenções em 2018/2019 e permanecem em bom estado. A parte elétrica foi toda refeita sobre os forros com instalação de conduítes, novos pontos de tomadas e novas luminárias. Já a parte hidráulica sofreu apenas pequenas intervenções onde haviam vazamentos.

<p>Pará de Minas Casa Maria Capanema Instalações elétricas em bom estado e conservação. (foto 49) Imagem: Laís Costa – 15/07/2022</p>

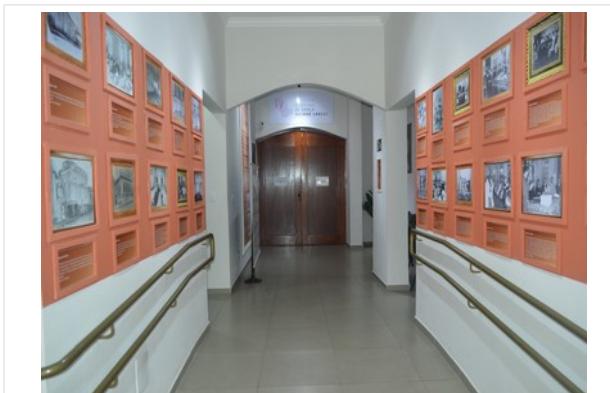
1. ESTRUTURA	ESTADO DE CONSERVAÇÃO ¹		
	BOM	REGULAR	PRECÁRIO
ESTRUTURA DE CONCRETO ARMADO	100%	-	-
DANOS VERIFICADOS²: Nenhuma dessas modificações apresentam danos à estrutura.

Pará de Minas
Centro Literário Pedro Nestor
A estrutura do bem encontra-se em bom estado.
(foto 04)
Imagem: Laís Costa – 05/10/2022

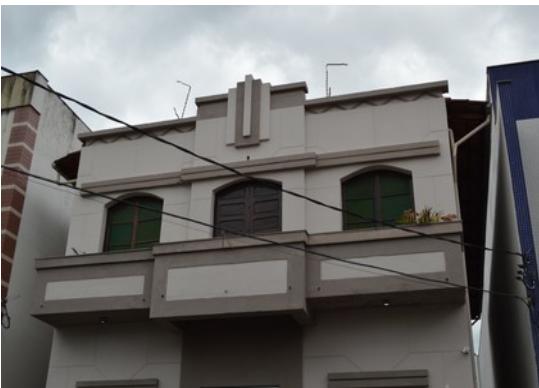
DANOS VERIFICADOS⁹: As sacadas restauradas e exibem bom estado.

<p>Pará de Minas Centro Literário Pedro Nestor Sacada com renovação da camada pictórica. (foto 29) Imagen: Laís Costa – 05/10/2022</p>

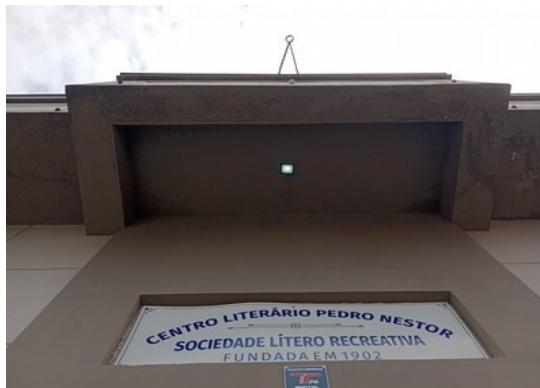
<p>Pará de Minas Centro Literário Pedro Nestor Sacada do bem com nova pintura. (foto 30) Imagen: Laís Costa – 05/10/2022</p>
--	---

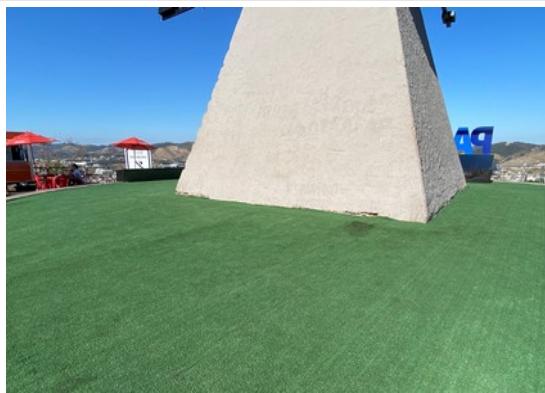
3. ALVENARIAS	ESTADO DE CONSERVAÇÃO		
	BOM	REGULAR	PRECÁRIO
TIJOLO	100%	-	-
ADOBÉ	-	-	-
TAIPA DE PILÃO	-	-	-
PAU-A-PIQUE	-	-	-
PEDRA	-	-	-
OUTROS (CONCRETO, MADEIRA)	-	-	-
ELEMENTOS ARTÍSTICOS APLICADOS	-	-	-
DANOS VERIFICADOS⁴: Não foram verificados danos à alvenaria do pedestal.

<p>Pará de Minas Cristo Redentor O pedestal de tijolos apresenta bom estado de conservação, exibindo nova camada pictórica. (foto 06) Imagem: Laís Costa – 08/07/2022</p>
--	---

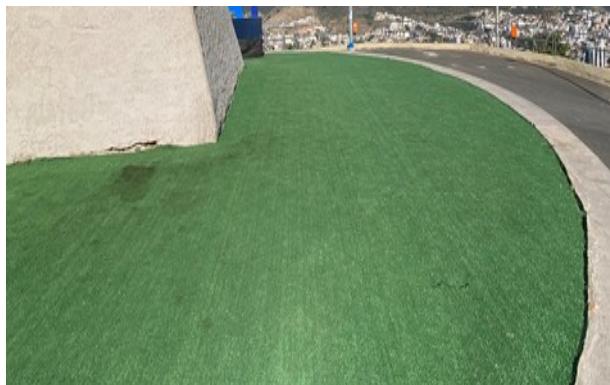
Pará de Minas
Cristo Redentor
Nova cobertura da base em grama sintética
(foto 15)

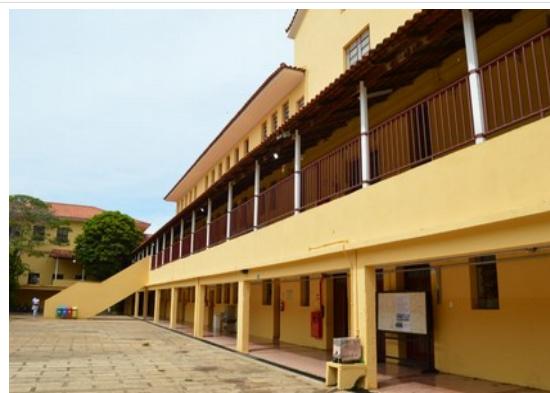
Pará de Minas
Escola Estadual Fernando Otávio
Fachada posterior com nova pintura
(foto 04)
Imagem: Laís Costa – 09/11/2022

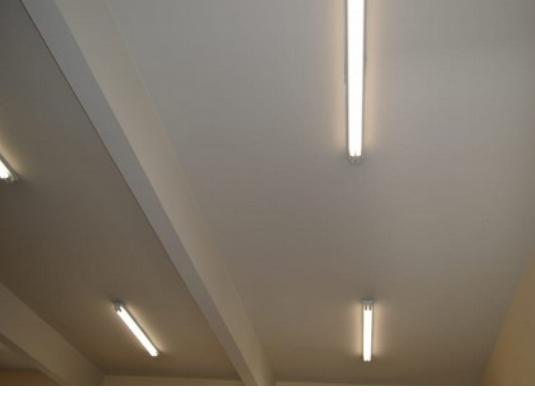
<p>Pará de Minas Escola Estadual Governador Valadares Laje apresentando nova camada pictórica. (foto 36)</p> <p>Imagem: Laís Costa – 26/08/2022</p>
--	--

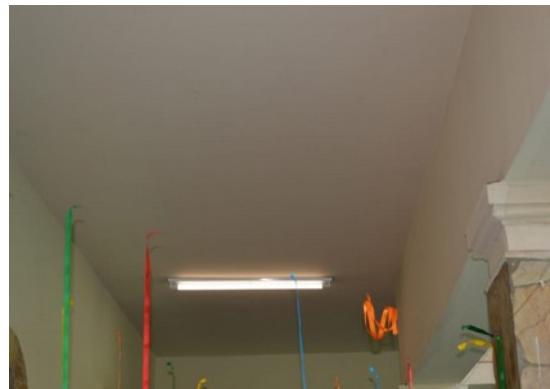
Pará de Minas
Escola Estadual Torquato de Almeida
As lajes da edificação em bom estado de conservação
apresentando
enfeites temporários.
(foto 32)
