**4.9. Avaliação do Estado de Conservação do Bem Imóvel Escola Municipal de Artes e Ofícios Raimundo Nogueira de Faria – SICA**

<b>MUNICÍPIO:</b> Pará de Minas		<b>DISTRITO:</b> Sede	
<b>NOME DO BEM TOMBADO<sup>1</sup>:</b> Escola Municipal de Artes e Ofícios Raimundo Nogueira de Faria - SICA			
<b>ENDEREÇO DO BEM CULTURAL:</b> Rua Dr. Higino, SN, Várzea			
<b>Nº DECRETO / ANO:</b> 2.756/1998	<b>Nº INSCRIÇÃO LIVRO DO TOMBO / ANO:</b> 08/2000	<b>PROCESSO ACEITO NO ICMS PATRIMÔNIO CULTURAL A PARTIR DO EXERCÍCIO:</b> 2000	
<b>NOME E ASSINATURA DO RESPONSÁVEL TÉCNICO:</b>   Karina Morato Campos Moreira		<b>FORMAÇÃO PROFISSIONAL:</b> Arquiteta e Urbanista	<b>CAU:<sup>2</sup></b> A38403-8
<b>CHEFE DO SETOR DA PREFEITURA RESPONSÁVEL PELA IMPLEMENTAÇÃO DA POLÍTICA DE PATRIMÔNIO CULTURAL:</b>   Andreia Xavier Paulino de Oliveira		<b>DATA REALIZAÇÃO LAUDO:</b> 19/08/2022	
<b>HÁ OBRA DE RESTAURAÇÃO EM ANDAMENTO<sup>3</sup>?</b>		<b>SIM</b>	<b>NÃO</b> X
<b>HÁ PROJETO APROVADO POR LEI DE INCENTIVO À CULTURA?</b>		<b>SIM</b>	<b>NÃO</b> X

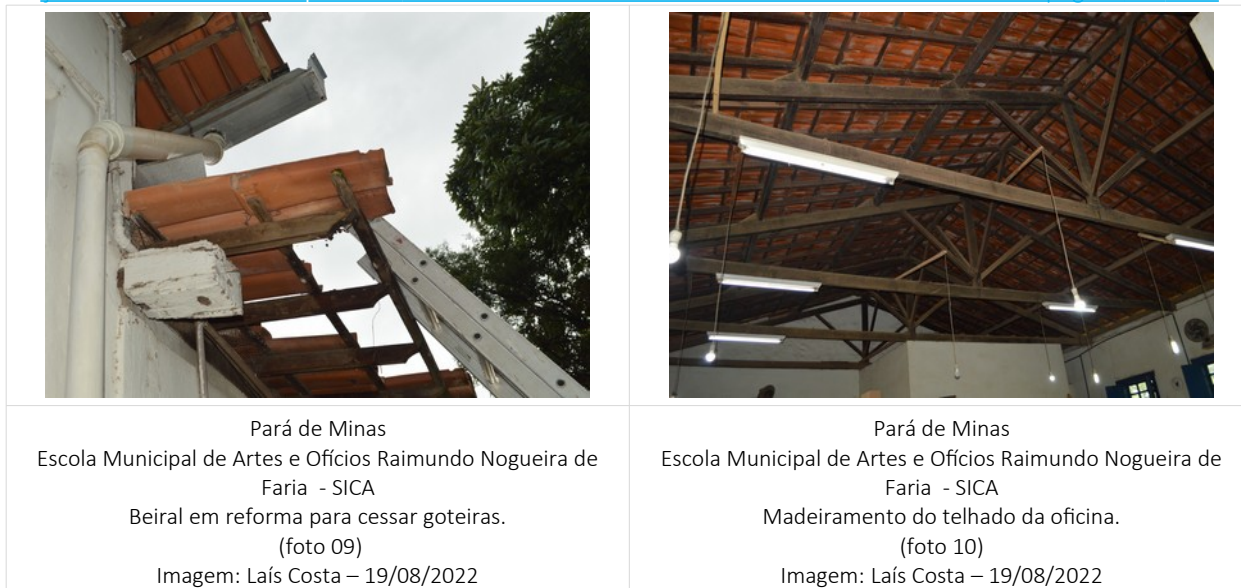
**DANOS VERIFICADOS<sup>3</sup>:** Em geral, os elementos da cobertura estão em bom estado de conservação, exibindo poucos danos. As telhas cerâmicas exibem manchas de unidades e acúmulo de sujidades e os condutores de águas pluviais não foram instalados da melhor maneira o que pode prejudicar sua funcionalidade.

Pará de Minas  
 Escola Municipal de Artes e Ofícios Raimundo Nogueira de Faria - SICA  
 Beiral em reforma para cessar goteiras.  
 (foto 09)  
 Imagem: Laís Costa – 19/08/2022

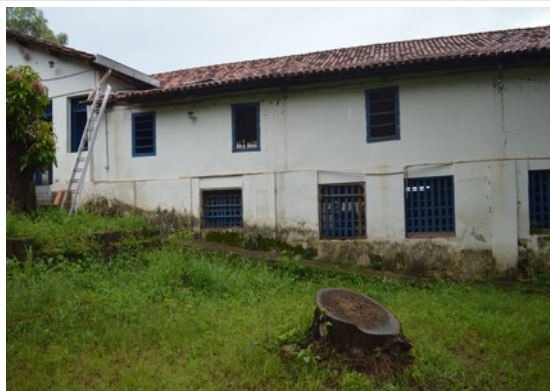
3. ALVENARIAS	ESTADO DE CONSERVAÇÃO		
	BOM	REGULAR	PRECÁRIO
PAU-A-PIQUE	80%	15%	5%
<b>DANOS VERIFICADOS<sup>4</sup>:</b> O pau a pique da edificação se encontra, em geral, bem conservado, nota-se rachaduras em alguns pontos do bem. Na fachada posterior do bem tem infiltrações por capilaridade e águas pluviais o que compromete a alvenaria e pintura, gerando uma camada de mofo.

Pará de Minas  
 Escola Municipal de Artes e Ofícios Raimundo Nogueira de Faria - SICA  
 Alvenaria externa, fachada posterior, com limo na base.  
 (foto 13)  
 Imagem: Laís Costa – 19/08/2022

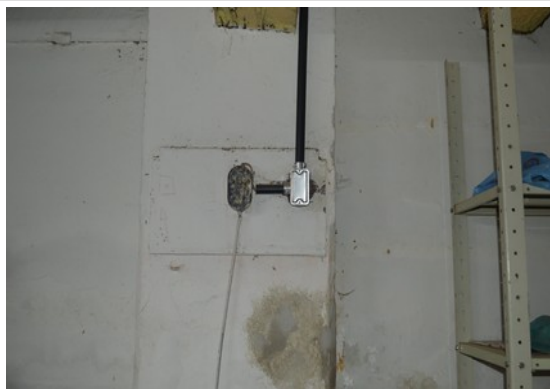
**DANOS VERIFICADOS<sup>11</sup>:** A instalação elétrica que estava com a fiação exposta, foi trocada evitando pontos de curto circuito e sobrecarga pelo funcionamento do maquinário pesado, como o forno elétrico das cerâmicas e a marcenaria. Na parte hidráulica, que necessitava de algumas manutenções para funcionalidade da edificação, estas já foram sanadas.

Pará de Minas  
 Escola Municipal de Artes e Ofícios Raimundo Nogueira de Faria - SICA  
 Instalações elétricas.  
 (foto 51)  
 Imagem: Laís Costa – 19/08/2022

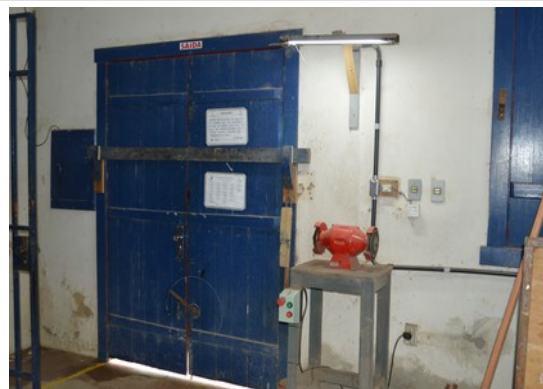
Pará de Minas  
 Escola Municipal de Artes e Ofícios Raimundo Nogueira de Faria - SICA  
 Instalações elétricas da oficina reformadas.  
 (foto 52)  
 Imagem: Laís Costa – 19/08/2022

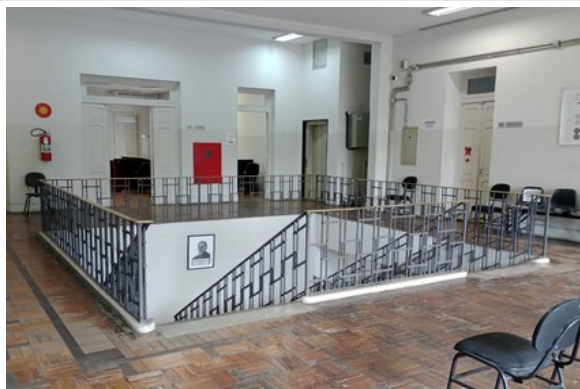
Pará de Minas  
 Fórum Desembargador Pedro Nestor  
 Quinas não apresenta nenhum sinal de fissuras ou trincas.  
 (foto 05)  
 Imagem: Gabriela Conceição – 02/01/2023

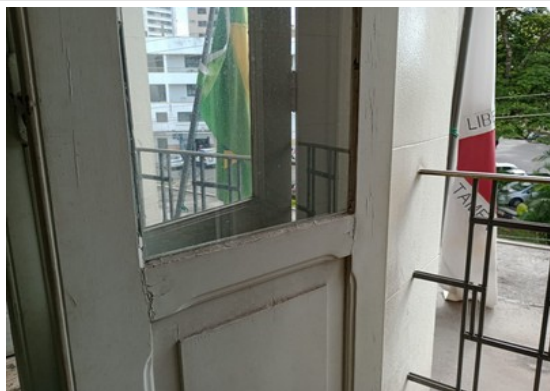
**DANOS VERIFICADOS<sup>6</sup>:** Foi verificado poucos danos, apenas desgastes naturais como perda de massa de vidro, desgaste de pintura em uma janela e portão com alguns amassados.

Pará de Minas  
Fórum Desembargador Pedro Nestor  
Deterioração contínua da massa no vidro de fechamento das  
janelas do 1º pavimento.  
(foto 19)  
Imagem: Gabriela Conceição – 02/01/2023

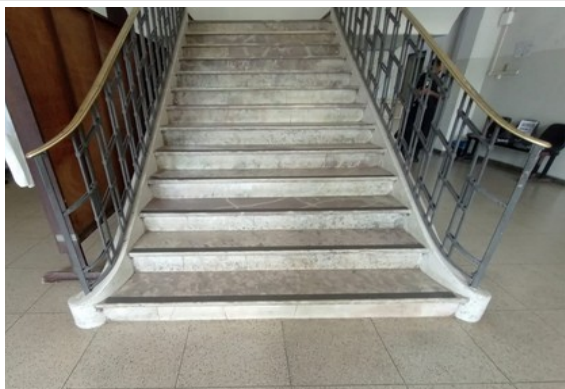
**DANOS VERIFICADOS<sup>7</sup>:** A maioria dos elementos dos pisos está bem conservada. A escadaria do hall apresenta algumas trincas no mármore. O piso cimentado do quintal apresenta trincas pelo processo de retração e contração constante. Os tacos do pavimento térreo, apesar de íntegros, necessitam de tratamento de suas superfícies. A camada asfáltica que recobre o estacionamento apresenta manchas e remendos em outros materiais.

Pará de Minas  
Fórum Desembargador Pedro Nestor  
Escadaria do hall de entrada com pisos e espelhos em mármore.  
(foto 27)  
Imagem: Gabriela Conceição – 02/01/2023

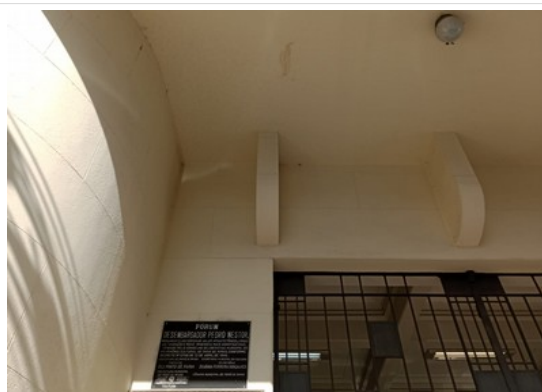
7. FORROS	ESTADO DE CONSERVAÇÃO		
	BOM	REGULAR	PRECÁRIO
GESSO	100%	-	-
LAJE	95%	05%	-
ELEMENTOS ARTÍSTICOS APLICADOS	100%	-	-
<b>DANOS VERIFICADOS<sup>8</sup>:</b> Não foram verificados danos aos forros, apenas na laje do beiral de cobertura da entrada principal que apresenta certos sinais de infiltração.

Pará de Minas  
 Fórum Desembargador Pedro Nestor  
 Laje de cobertura da entrada principal apresenta alguns sinais de infiltração.  
 (foto 40)  
 Imagem: Gabriela Conceição – 02/01/2023

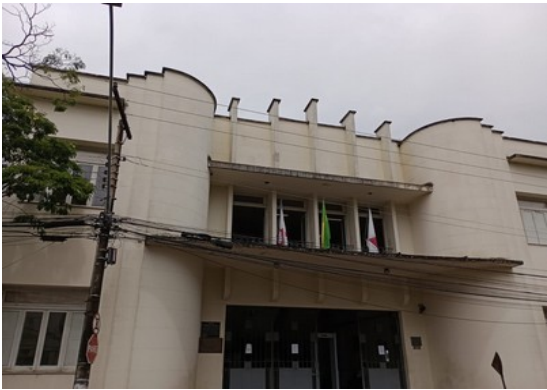
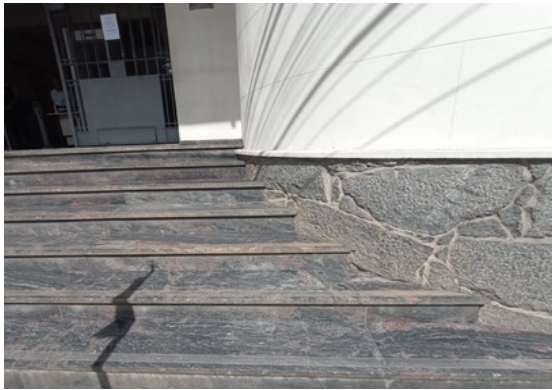
**DANOS VERIFICADOS<sup>9</sup>:** A sacada, apesar de não ser mais acessível em razão dos guarda-corpos instalados nas janelas rasgadas do pavimento superior está em bom estado de conservação, apresenta apenas sujidades nos beirais, e um ponto de possível vazamento na laje superior. A rampa de acesso só apresenta manchas da umidade no piso.

<p>Par� de Minas                  F�rum Desembargador Pedro Nestor                  Sacada do primeiro pavimento pavimento exibe apenas sujeiras nos beirais.                  (foto 41)                  Imagem: Gabriela Concei�o – 02/01/2023</p>	<p>Par� de Minas                  F�rum Desembargador Pedro Nestor                  Detalhe da escada na fachada frontal do F�rum.                  (foto 42)                  Imagem: Gabriela Concei�o – 02/01/2023</p>

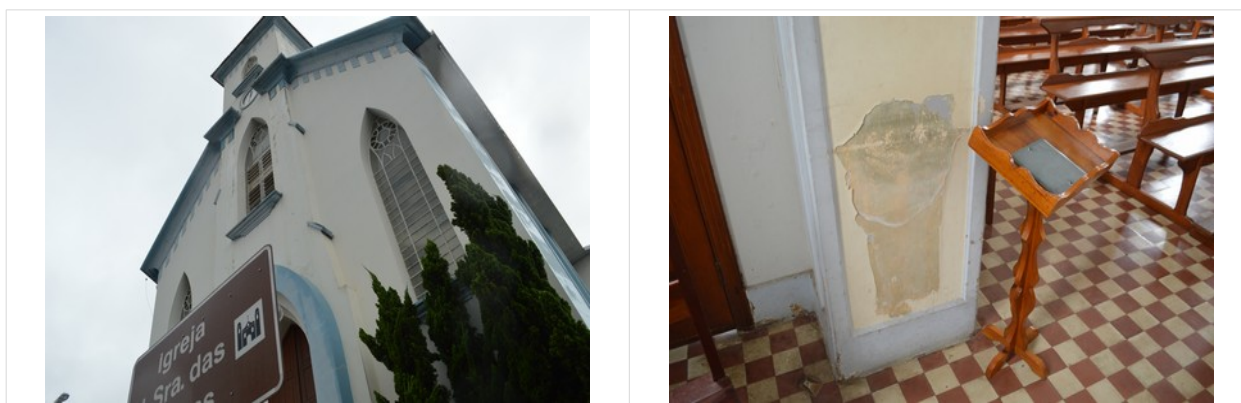
Pará de Minas  
 Igreja Nossa Senhora das Graças  
 Pintura externa aparentando desbotada.  
 (foto 12)  
 Imagem: Laís Costa – 10/12/2022
