PREFEITURA MUNICIPAL DE PARÁ DE MINAS/MG

# Salvaguarda e Promoção

LAUDOS TÉCNICOS DO ESTADO DE CONSERVAÇÃO DOS BENS  
MATERIAIS PROTEGIDOS POR TOMBAMENTO NA ESFERA  
MUNICIPAL

ICMS  
Cultural  
2025/2027

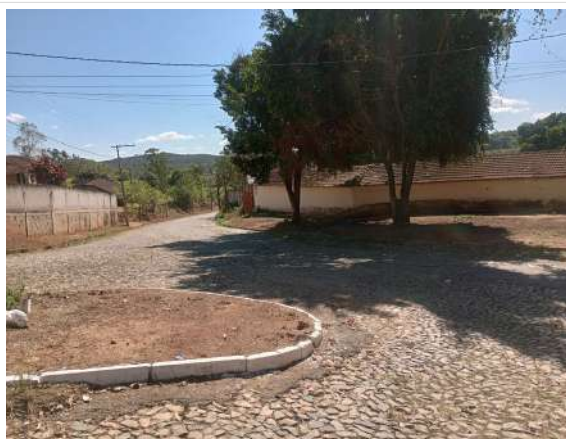
| 1. VIAS | ESTADO DE CONSERVAÇÃO | | | |
|---|---|---|---|---|
| <b>DANOS VERIFICADOS<sup>10</sup>/ OUTROS COMENTÁRIOS:</b> Em grande parte do Núcleo Histórico as vias apresentam bom estado de conservação. A cobertura asfáltica evidencia trincas em alguns pontos, mas que não comprometem sua conservação. As vias revestidas por calçamento poliédrico apresentam acúmulo de terra, areia e sujidades entre os bordos das vias. | | | | |

Pará de Minas  
Núcleo Histórico Urbano do Distrito de Ascensão  
Pavimentação asfáltica dá lugar ao calçamento poliédrico na Rua Abdon Senen de Araújo remendos asfáltico sobre calçamento poliédrico na Rua Raimundo Penaforte de Araújo.  
(foto 02)  
Imagem: Vitória Moraes - 26/09/2025

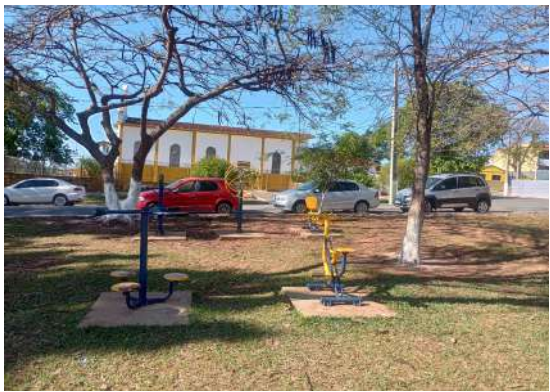
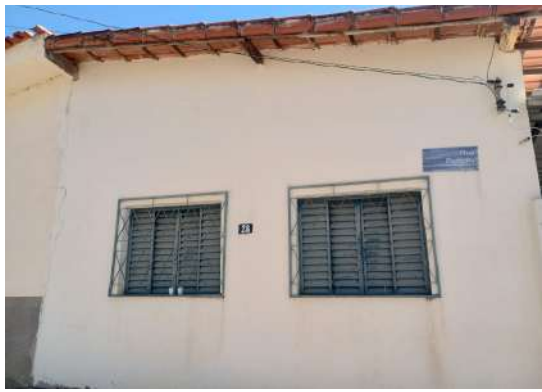
| 1.2 SINALIZAÇÃO | | | | |
|---|---|---|---|---|
| <p><b>DANOS VERIFICADOS/ OUTROS COMENTÁRIOS:</b> Em sua maioria, as sinalizações estão bem conservadas. São verificados danos principalmente em suas camadas pictóricas, craquelês e desbotamento. Em algumas podem ser observadas oxidações do metal.</p> | | | | |

| <p>Pará de Minas</p> <p>Núcleo Histórico Urbano do Distrito de Ascensão</p> <p>Equipamentos Urbanos na Praça Santo Antônio.</p> <p>(foto 12)</p> <p>Imagem: Vitória Moraes - 26/09/2025</p> | <p>Pará de Minas</p> <p>Núcleo Histórico Urbano do Distrito de Ascensão</p> <p>Placas de logradouro na Rua Pompéu.</p> <p>(foto 13)</p> <p>Imagem: Vitória Moraes - 26/09/2025</p> |

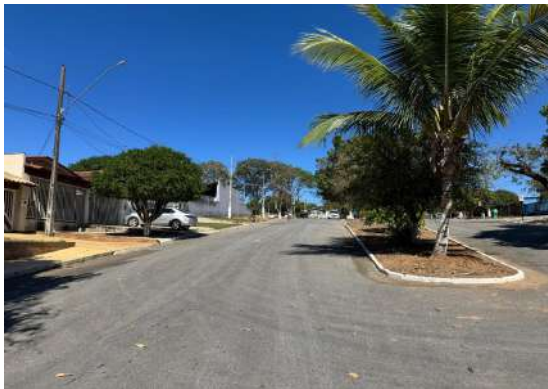
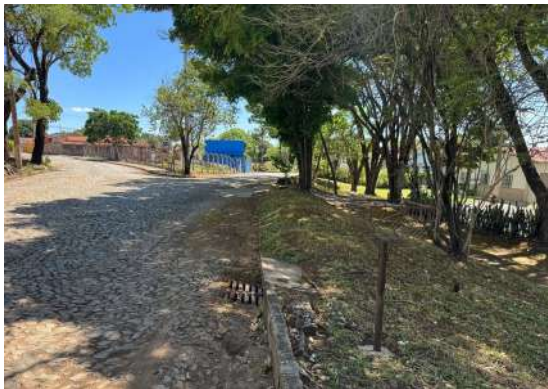
**DANOS VERIFICADOS/ OUTROS COMENTÁRIOS:** As sarjetas existentes na área do bem são rasas e apresentam acúmulo de sujidades, principalmente terra, areia e folhas.

| <p>Pará de Minas</p> <p>Núcleo Histórico Urbano do Distrito de Ascensão</p> <p>Sarjetas da Rua Abdon Senem de Araújo..</p> <p>(foto 14)</p> <p>Imagem: Vitória Moraes - 26/09/2025</p> | <p>Pará de Minas</p> <p>Núcleo Histórico Urbano do Distrito de Ascensão</p> <p>Rua Raimundo Penaforte de Araújo, presença de boca de lobo.</p> <p>(foto 15)</p> <p>Imagem: Vitória Moraes - 26/09/2025</p> |

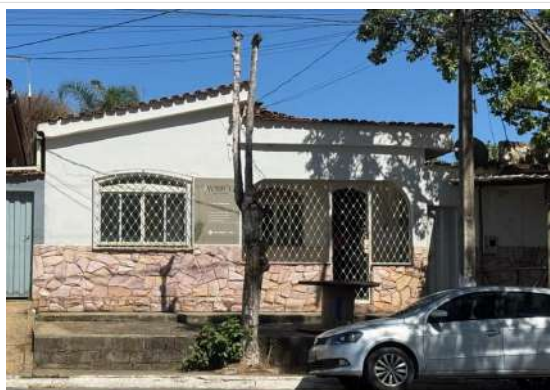
**DANOS VERIFICADOS/ OUTROS COMENTÁRIOS:** A Rua Raimundo Penaforte de Araújo apresenta suas calçadas em terra compactada e áreas ajardinadas que restringem a acessibilidade, nessa avenida e na Rua Abdon Senen de Araújo são verificados as mais variadas altimetrias.

Pará de Minas  
Núcleo Histórico Urbano do Distrito de Ascensão  
Calçada em diferentes níveis na via Praça Santo Antônio.  
(foto 20)  
Imagem: Vitória Moraes - 26/09/2025

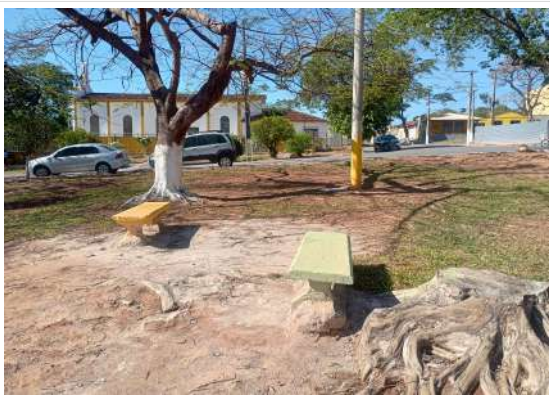
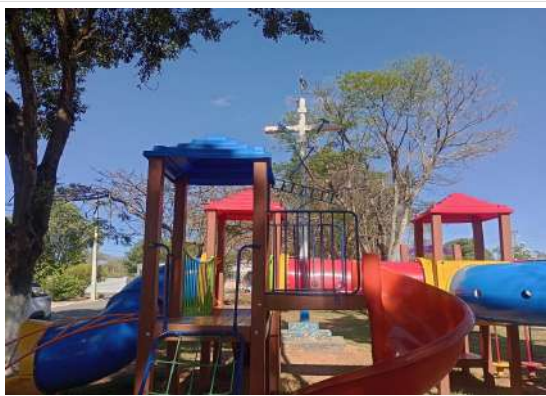
| 2.3 MOBILIÁRIO URBANO INSTALADO NOS PASSEIOS DAS VIAS | (X) | | (X) |
|---|---|---|---|
| <p><b>DANOS VERIFICADOS/ OUTROS COMENTÁRIOS:</b> Foram verificados danos quanto ao mobiliário principalmente nos bancos de concreto com alguma perda de material.</p> | | | |

| <p>Pará de Minas<br/>Núcleo Histórico Urbano do Distrito de Ascensão<br/>Bancos em concreto na Praça Santo Antônio.<br/>(foto 26)<br/>Imagem: Vitória Moraes - 26/09/2025</p> | <p>Pará de Minas<br/>Núcleo Histórico Urbano do Distrito de Ascensão<br/>Cruzeiro do início do século XX, e playground nas proximidades.<br/>(foto 27)<br/>Imagem: Vitória Moraes - 26/09/2025</p> |

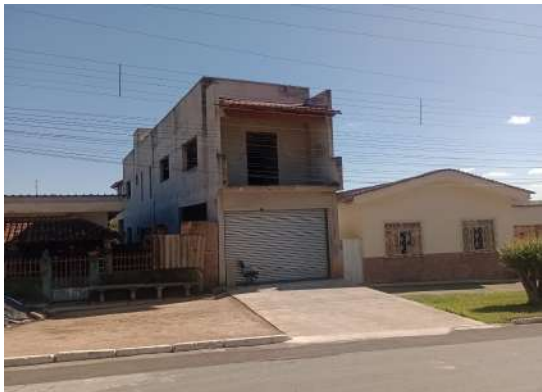
| 2.4 USOS DO PASSEIO | | | |
|---|---|---|---|
| <b>DANOS VERIFICADOS/ OUTROS COMENTÁRIOS:</b> O uso das calçadas como estacionamento de veículos e como extensão de um bar interfere na acessibilidade e na circulação de pessoas nas calçadas. | | | |

| <p>Pará de Minas<br/>Núcleo Histórico Urbano do Distrito de Ascensão<br/>Calçada utilizada como extensão de bar na Rua Abdon Senem de Araújo.<br/>(foto 30)<br/>Imagem: Vitória Moraes - 26/09/2025</p> | <p>Pará de Minas<br/>Núcleo Histórico Urbano do Distrito de Ascensão<br/>Materiais de construção permanece sobre o passeio na Avenida Abdon Senem de Araújo.<br/>(foto 31)<br/>Imagem: Vitória Moraes - 26/09/2025</p> |

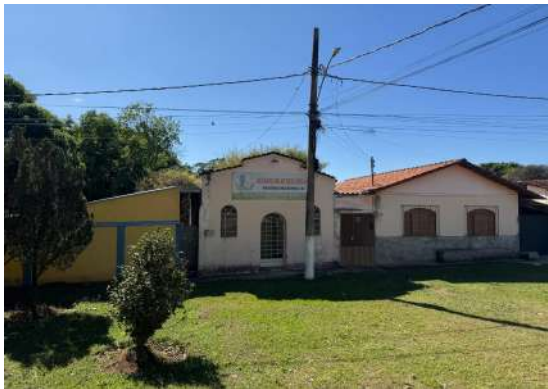
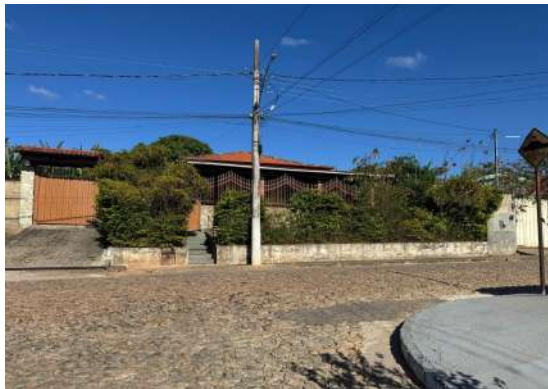
**DANOS VERIFICADOS:** As placas pouco interferem negativamente no bem, não apresentam grandes dimensões. A fiação aparente é o fator que mais contribui negativamente no paisagismo do bem tombado.

| <p>Pará de Minas<br/> Núcleo Histórico Urbano do Distrito de Ascensão<br/> Placa, observada da Rua Raimundo Penaforte de Oliveira.<br/> (foto 32)<br/> Imagem: Vitória Moraes - 26/09/2025</p> | <p>Pará de Minas<br/> Núcleo Histórico Urbano do Distrito de Ascensão<br/> Fiação aparente em todo o Núcleo Histórico, detalhe da Avenida Presidente Kubitschek.<br/> (foto 33)<br/> Imagem: Vitória Moraes - 26/09/2025</p> |

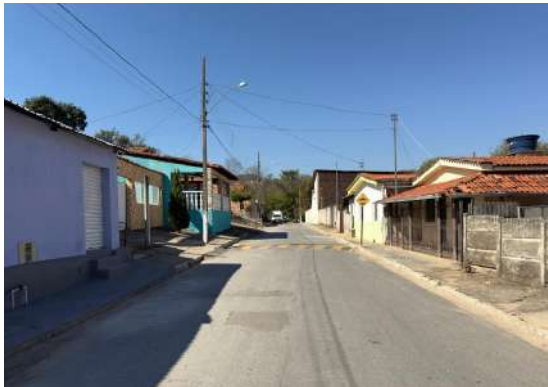
| 1. VIAS | ESTADO DE CONSERVAÇÃO | | | |
|---|---|---|---|---|
| <b>DANOS VERIFICADOS<sup>9</sup>/ OUTROS COMENTÁRIOS:</b> A maioria dos trechos das vias apresenta bom estado de conservação, nas camadas asfálticas são observadas fissuras e o calçamento poliédrico exibe alguma perda de material e ondulações. O acúmulo de sujidades, terra e areia, é observado sobre os dois tipos de pavimentação das vias, especialmente nas vias de menor nível do distrito, parte baixa da via Praça Nossa Senhora de Lourdes e ruas São Francisco e Dona Maria Lopes Cançado. Também são observados remendos de asfalto nas vias em calçamento poliédrico. | | | | |

| Pará de Minas<br>Núcleo Histórico Urbano do Distrito de Carioca<br>Vista da via Nossa Senhora da Piedade com pavimentação asfáltica em bom estado.<br>(foto 02)<br>Imagem: Vitória Moraes - 30/09/2025 | Pará de Minas<br>Núcleo Histórico Urbano do Distrito de Carioca<br>Via Praça Nossa Senhora de Lourdes em bom estado.<br>(foto 03)<br>Imagem: Vitória Moraes - 30/09/2025 |

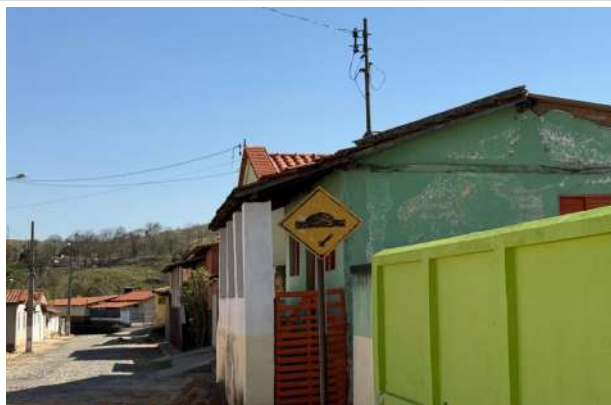
| 1.2 SINALIZAÇÃO | | | | |
|---|---|---|---|---|
| <p><b>DANOS VERIFICADOS/ OUTROS COMENTÁRIOS:</b> Algumas placas de sinalização do Núcleo apresentam dano no estado de conservação, desbotadas pela exposição constante às intempéries e algumas amassadas.</p> | | | | |

Pará de Minas  
Núcleo Histórico Urbano do Distrito de Carioca  
Placa de trânsito com desgaste da camada pictórica.  
(foto 08)  
Imagem: Vitória Moraes - 30/09/2025

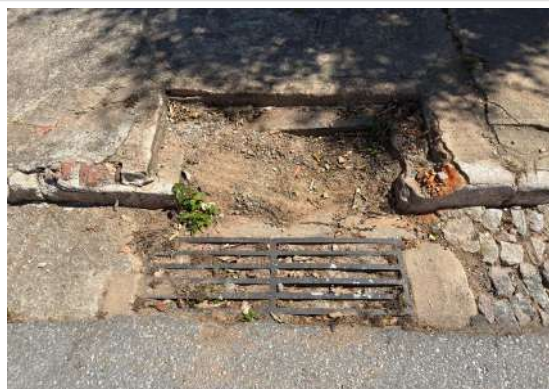
| TIPO | (X) | | (X) |
|---|---|---|---|
| <b>DANOS VERIFICADOS/ OUTROS COMENTÁRIOS:</b> Não são verificadas muitas bocas de lobo no conjunto, as existentes se encontram obstruídas pelo acúmulo de terra, areia, folhas e lixo, o que também é observada em sarjetas de todas as vias do bem. Essa situação é especialmente as vias de menor nível no conjunto como a Rua São Francisco, trecho da via Praça Nossa Senhora de Lourdes e a Rua Dom Bosco. | | | |

Pará de Minas  
 Núcleo Histórico Urbano do Distrito de Carioca  
 Detalhe da drenagem pluvial na Praça Nossa Senhora de Lourdes.  
 (foto 12)  
 Imagem: Vitória Moraes - 30/09/2025

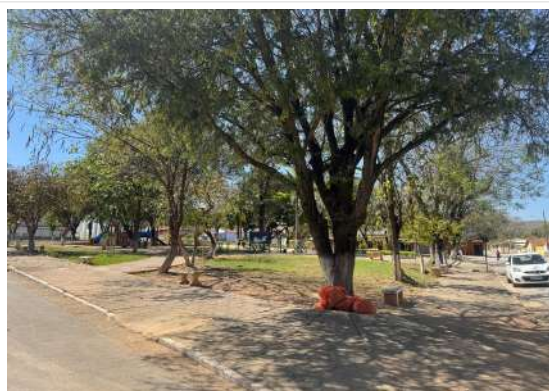
| 1.4.1 TRÂNSITO – INTENSIDADE DE FLUXO | (X) | | SIM | NÃO |
|---|---|---|---|---|
| <b>DANOS VERIFICADOS/ OUTROS COMENTÁRIOS:</b> Árvores de grande porte causaram fissuras e alguma perda de material em algumas calçadas. | | | | |

Pará de Minas  
Núcleo Histórico Urbano do Distrito de Carioca  
Arborização intensa com vegetação de grande porte na Praça Nossa Senhora de Lourdes.  
(foto 14)  
Imagem: Vitória Moraes - 30/09/2025

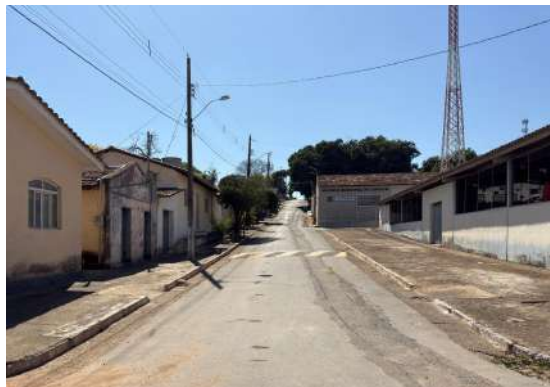
| 2.2.1 CONDIÇÕES DE CIRCULAÇÃO | (X) | | (X) |
|---|---|---|---|
| <b>DANOS VERIFICADOS/ OUTROS COMENTÁRIOS:</b> A circulação apresenta pontos onde os obstáculos que impedem a acessibilidade, como desníveis, degraus, jardins ou sua inexistência. | | | |

Pará de Minas  
 Núcleo Histórico Urbano do Distrito de Carioca  
 Vista de rampas de acessibilidade na Rua de Nossa Senhora de Aparecida.  
 (foto 18)  
 Imagem: Vitória Moraes - 30/09/2025

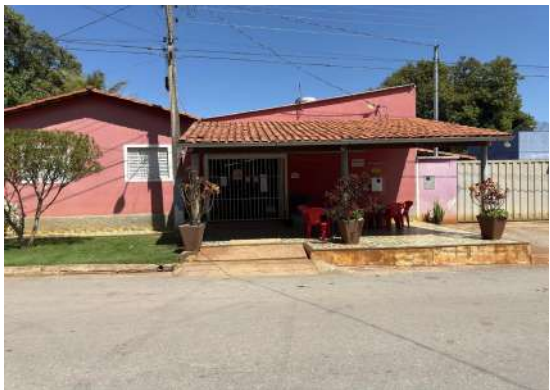
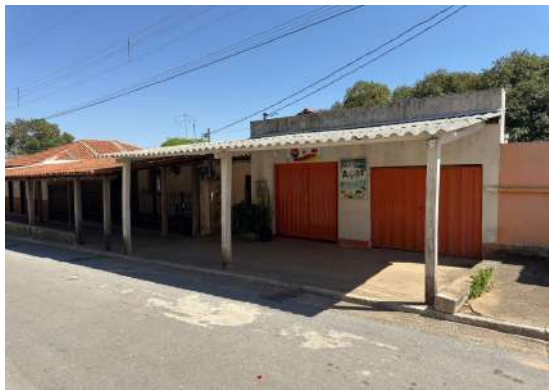
| 2.4 USOS DO PASSEIO | | | |
|---|---|---|---|
| <b>DANOS VERIFICADOS/ OUTROS COMENTÁRIOS:</b> O uso verificado não acarreta dano físico as calçadas, mas interfere na acessibilidade. | | | |

| <p>Pará de Minas<br/> Núcleo Histórico Urbano do Distrito de Carioca<br/> Mercearia utilizando a calçada defronte na Rua São Francisco.<br/> (foto 32)<br/> Imagem: Vitória Moraes - 30/09/2025</p> | <p>Pará de Minas<br/> Núcleo Histórico Urbano do Distrito de Carioca<br/> Sorveteria que também utiliza a calçada para dispor suas mesas e cadeiras, no momento encontrava-se fechada.<br/> (foto 33)<br/> Imagem: Vitória Moraes - 30/09/2025</p> |

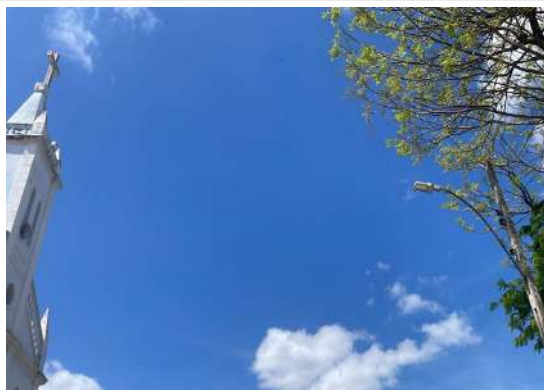
Pará de Minas  
 Gruta de Nossa Senhora de Lourdes  
 Fiação aparente na Rua Nossa Senhora da Piedade.  
 (foto 36)  
 Imagem: Vitória Moraes - 30/09/2025

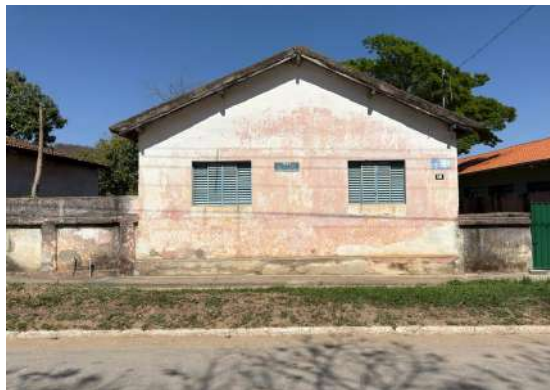
| <b>DANOS VERIFICADOS/ OUTROS COMENTÁRIOS:</b> Algumas edificações do conjunto foram descaracterizadas ao longo dos anos, apesar da perda individual de alguns exemplares, não se perdeu, ainda, a homogeneidade do conjunto. Mas observa-se na Rua Dona Maria Lopes Cançado a perda de uma das edificações, pois já se encontrava abalada sem partes de sua estrutura. | | | |

Pará de Minas  
Núcleo Histórico Urbano do Distrito de Carioca  
Edificação à via Praça Nossa Senhora de Lourdes, 66  
(foto 37)  
Imagem: Vitória Moraes - 30/09/2025

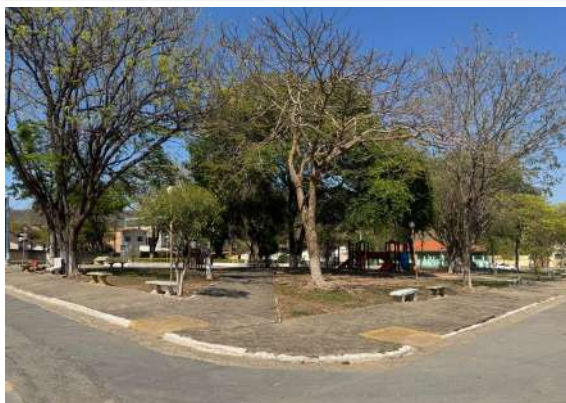
| TIPO | (%) | |
|---|---|--|
| <b>DANOS VERIFICADOS/ OUTROS COMENTÁRIOS:</b> Identificam-se grandes falhas na cobertura de gramínea da Praça Nossa Senhora de Lourdes, resultantes do período de seca e da falta de cuidados adequados. | | |

Pará de Minas  
 Núcleo Histórico Urbano do Distrito de Carioca  
 Canteiros com gramíneas e vegetação densa com árvores de grande porte na Pç. N. Sra. De Lourdes.  
 (foto 65)  
 Imagem: Vitória Moraes - 30/09/2025

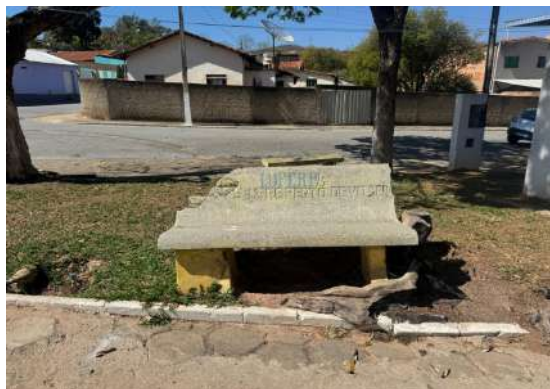
| TIPO | (X) | |
|---|---|--|
| <b>DANOS VERIFICADOS/ OUTROS COMENTÁRIOS:</b> Alguns bancos da Praça Nossa Senhora de Lourdes estão quebrados, exibindo perda de material em suas quinas e encostos. Nota-se uma árvore que está envolvendo um dos bancos em concreto. | | |

Pará de Minas  
 Núcleo Histórico Urbano do Distrito de Carioca  
 Banco em concreto com perda de material e árvores que foi suprimida.  
 (foto 71)  
 Imagem: Vitória Moraes - 30/09/2025

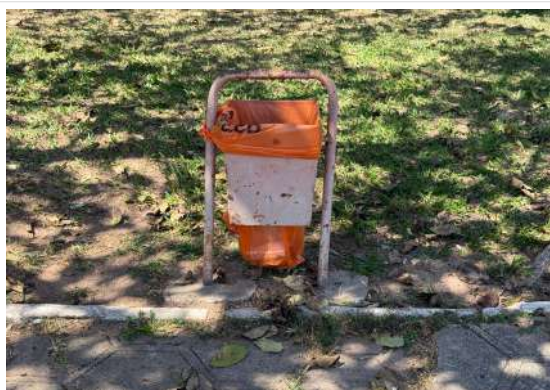
Pará de Minas  
 Núcleo Histórico Urbano do Distrito de Carioca  
 Lixeira em metal em bom estado de conservação necessitando

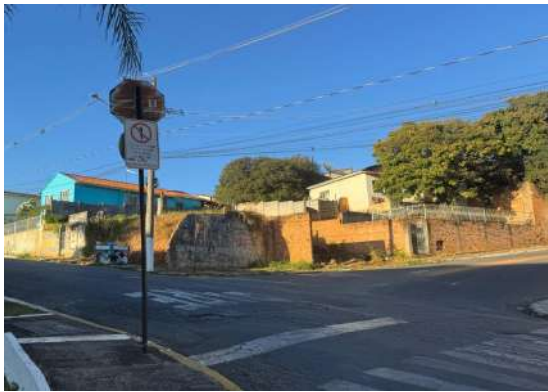
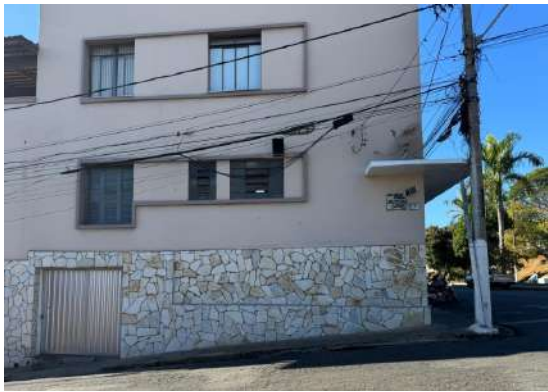
| 1.2 SINALIZAÇÃO | | | | |
|---|---|---|---|---|
| <b>DANOS VERIFICADOS/ OUTROS COMENTÁRIOS:</b> As placas exibem apenas desgaste natural pelas intempéries. | | | | |

| <p>Pará de Minas<br/> Gruta de Nossa Senhora de Lourdes<br/> Placas de trânsito e informativas na Praça Francisco Valadares.<br/> (foto 06)<br/> Imagem: Vitória Moraes – 30/07/2025</p> | <p>Pará de Minas<br/> Gruta de Nossa Senhora de Lourdes<br/> Placa de logradouro em bom estado de conservação na Praça<br/> Francisco Valadares.<br/> (foto 07)<br/> Imagem: Vitória Moraes – 30/07/2025</p> |

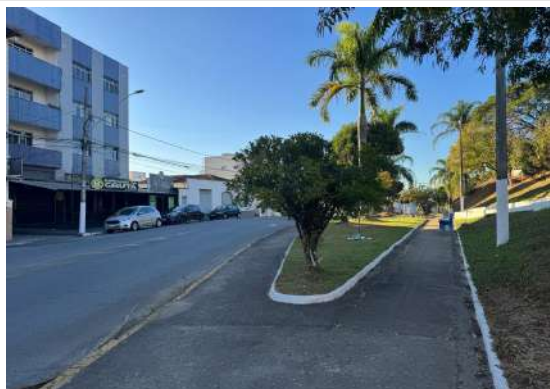
Pará de Minas  
 Gruta de Nossa Senhora de Lourdes  
 Piso cimentado na Rua Fernando Otávio em bom estado mas não possui acessibilidade.  
 (foto 17)  
 Imagem: Imagem: Vitória Moraes – 30/07/2025

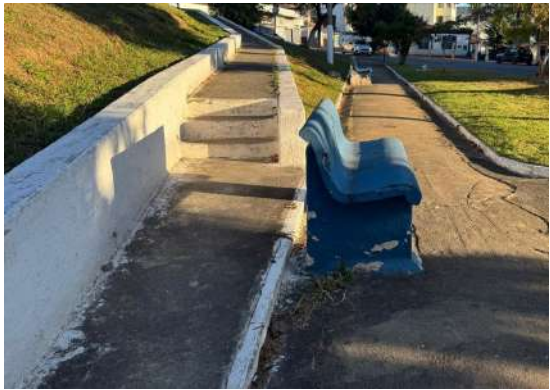
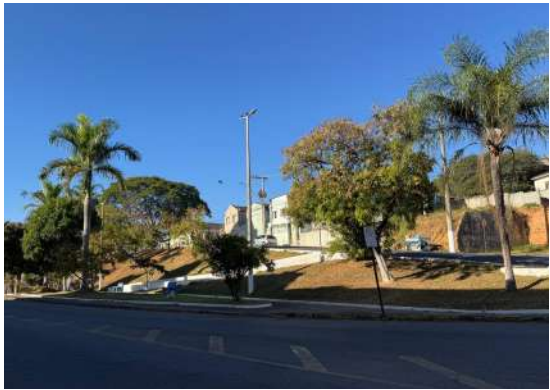
| <p>Pará de Minas<br/> Gruta de Nossa Senhora de Lourdes<br/> Banco em concreto exibindo nova camada pictórica.<br/> (foto 48)<br/> Imagem: Imagem: Vitória Moraes – 30/07/2025</p> | <p>Pará de Minas<br/> Gruta de Nossa Senhora de Lourdes<br/> Poste em metal apresentando bom estado de conservação.<br/> (foto 49)<br/> Imagem: Imagem: Vitória Moraes – 30/07/2025</p> |

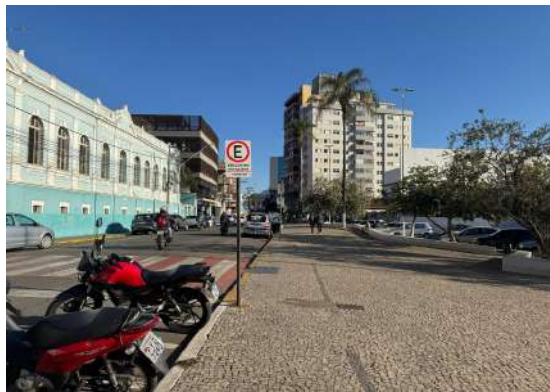
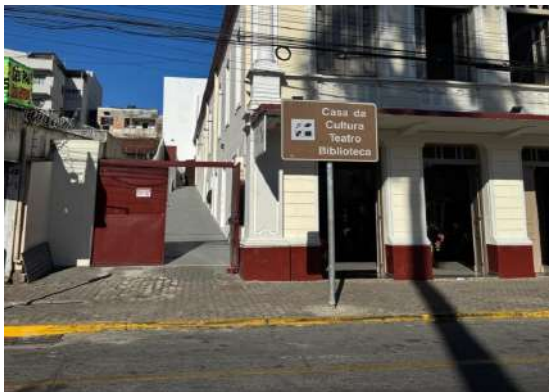
| <p>Pará de Minas<br/> Praças Torquato de Almeida e Francisco Torquato<br/> Placa de trânsito no bem tombado exibindo oxidação.<br/> (foto 08)<br/> Imagem: Vitória Moraes - 31/07/2025</p> | <p>Pará de Minas<br/> Praças Torquato de Almeida e Francisco Torquato<br/> Placa de sinalização turística no entorno.<br/> (foto 09)<br/> Imagem: Vitória Moraes - 31/07/2025</p> |
