#### 4. BENS IMÓVEIS PROTEGIDOS POR TOMBAMENTO MUNICIPAL

##### 4.1. Avaliação do Estado de Conservação do Bem Imóvel Antiga Estação Ferroviária

| MUNICÍPIO:<br>Pará de Minas | | DISTRITO:<br>Sede |
| NOME DO BEM TOMBADO <sup>1</sup> :<br>Antiga Estação Ferroviária | | |

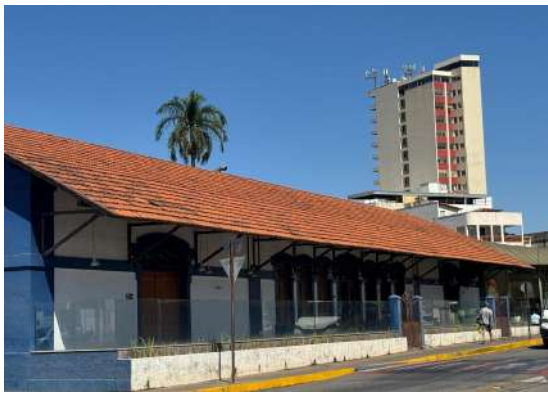
| 2. COBERTURA | ESTADO DE CONSERVAÇÃO | | |
|---|---|---|---|
| <b>DANOS VERIFICADOS<sup>6</sup>:</b> A cobertura apresenta estrutura em perfeito estado, já as telhas francesas exibem manchas causadas pela umidade. | | | |

| <p>Pará de Minas<br/> Estação Ferroviária<br/> Madeiramento do telhado em bom estado.<br/> (foto 07)<br/> Imagem: Vitória Moraes - 09/09/2025</p> | <p>Pará de Minas<br/> Estação Ferroviária<br/> Telhas francesas exibem manchas causadas pela umidade.<br/> (foto 08)<br/> Imagem: Vitória Moraes - 09/09/2025</p> |

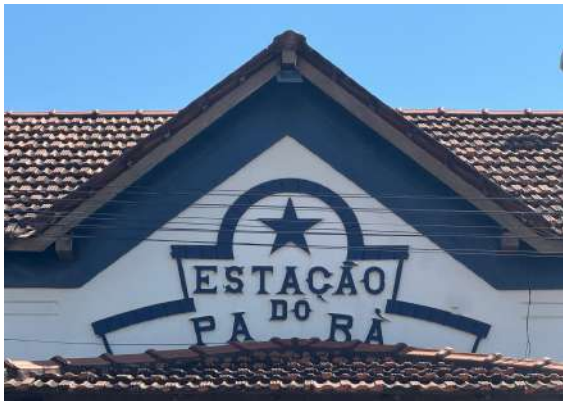
| <p>Pará de Minas<br/> Estação Ferroviária<br/> Frontão central em bom estado de conservação.<br/> (foto 09)<br/> Imagem: Vitória Moraes - 09/09/2025</p> | <p>Pará de Minas<br/> Estação Ferroviária<br/> Frontão central na fachada em bom estado.<br/> (foto 10)<br/> Imagem: Vitória Moraes - 09/09/2025</p> |

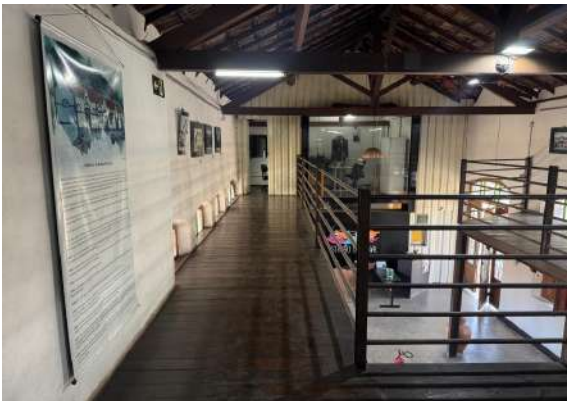
| 3. ALVENARIAS | ESTADO DE CONSERVAÇÃO | | |
|---|---|---|---|
| DANOS VERIFICADOS <sup>7</sup> : As alvenarias se mantêm em ótimo estado. | | | |

| <p>Pará de Minas<br/> Estação Ferroviária<br/> Fachada frontal exibindo alvenarias em bom estado de conservação.<br/> (foto 12)<br/> Imagem: Vitória Moraes - 09/09/2025</p> | <p>Pará de Minas<br/> Estação Ferroviária<br/> Alvenarias internas em bom estado de conservação.<br/> (foto 13)<br/> Imagem: Vitória Moraes - 09/09/2025</p> |

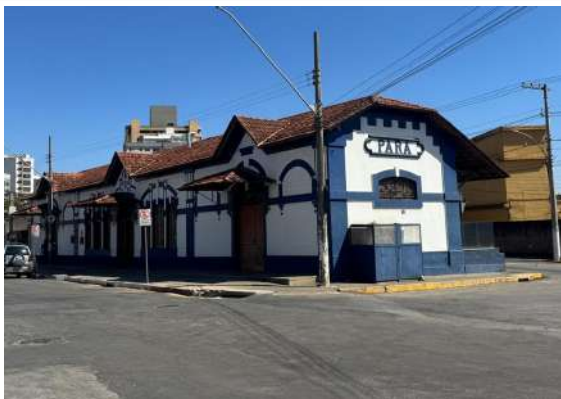
**DANOS VERIFICADOS<sup>8</sup>:** A pintura está em bom estado de conservação mas a fachada frontal exibe sujidades causadas pelos transeuntes, a parede que recebe textura de cimento queimado não sofreu intervenção e exibe alguns riscos e manchas por isso considerado em regular estado de conservação, porém é notável a melhora do aspecto devido a limpeza constante. As cerâmicas exibem remendos em cimento e perda de material, os revestimentos da copa aparentam melhora visual pois receberam pintura em tinta epóxi na mesma cor original.

Pará de Minas  
Estação Ferroviária  
Reboco e pintura externos no geral exibem bom estado.  
(foto 15)  
Imagem: Vitória Moraes - 09/09/2025

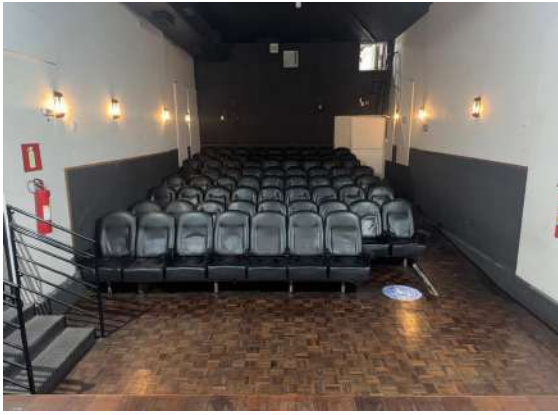
| <p>Pará de Minas<br/> Estação Ferroviária<br/> Reboco e camada pictórica nas paredes da sala de cinema apresentam bom estado de conservação.<br/> (foto 19)<br/> Imagem: Vitória Moraes - 09/09/2025</p> | <p>Pará de Minas<br/> Estação Ferroviária<br/> Carpete que reveste as paredes da sala de cinema apresentam bom estado de conservação.<br/> (foto 20)<br/> Imagem: Vitória Moraes - 09/09/2025</p> |

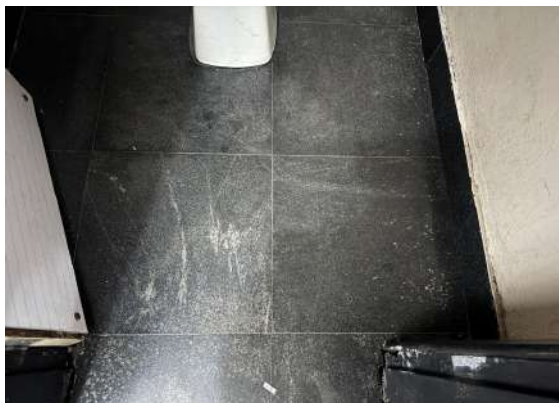
Pará de Minas  
Estação Ferroviária  
Cerâmicas dos banheiros do cinema bem conservadas apenas com sujidades.  
(foto 45)  
Imagem: Vitória Moraes - 09/09/2025

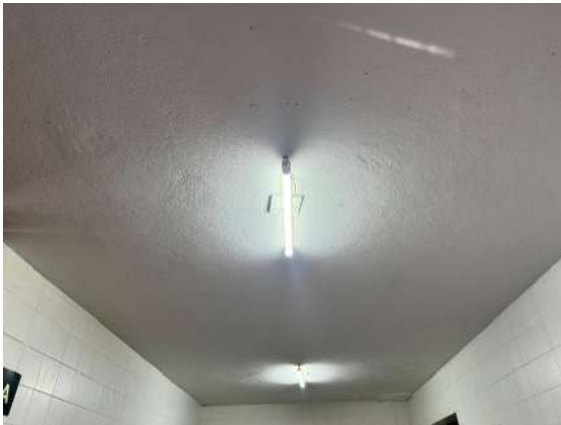
| 10. INSTALAÇÕES | ESTADO DE CONSERVAÇÃO | | |
|---|---|---|---|
| <b>DANOS VERIFICADOS<sup>14</sup>:</b> Não há problemas de instalações hidráulicas e elétricas. | | | |

| <p>Pará de Minas</p> <p>Estação Ferroviária</p> <p>Iluminação direcionável feita através de eletrocalhas.</p> <p>(foto 63)</p> <p>Imagem: Vitória Moraes - 09/09/2025</p> | <p>Pará de Minas</p> <p>Estação Ferroviária</p> <p>Iluminação interna em bom estado.</p> <p>(foto 64)</p> <p>Imagem: Vitória Moraes - 09/09/2025</p> |

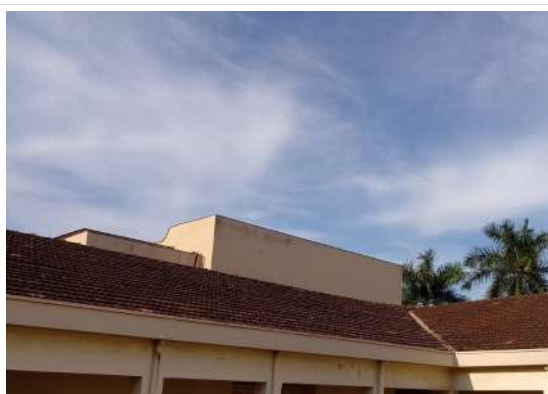
| 2. COBERTURA | ESTADO DE CONSERVAÇÃO | | |
|---|---|---|---|
| <b>DANOS VERIFICADOS<sup>6</sup>:</b> Não foram verificados danos no madeiramento do telhado, no manto de cobertura as telhas francesas estão necessitando de reparos, temos relatos de diversos pontos de infiltrações que ocorrem em tempos de chuvas, a faculdade está fazendo levantamentos de custo para solucionar o problema e apresentar ao conselho. Os condutores de águas pluviais apresentam bom estado. O frontão e cimalha simples estão íntegros, necessitando apenas de renovação da camada pictórica. Também não foram verificados danos nos beirais. | | | |

Pará de Minas  
 Asilo Padre José Pereira Coelho  
 O manto de cobertura necessita de intervenção para solucionar infiltrações.  
 (foto 06)  
 Imagem: Vitória Moraes - 22/09/2025

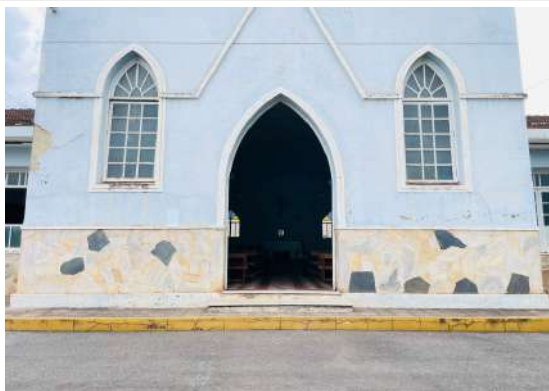
| 5. VÃOS E VEDAÇÕES | ESTADO DE CONSERVAÇÃO | | |
|---|---|---|---|
| <b>DANOS VERIFICADOS<sup>9</sup>:</b> Sobrevergas e peitoris necessitam de restauro e pintura, as madeiras apresentam ressecamento e apodrecimento. | | | |

Pará de Minas  
Asilo Padre José Pereira Coelho  
Fachada da Capela exibindo desgaste na pintura e perda de material.  
(foto 20)  
Imagem: Vitória Moraes - 22/09/2025

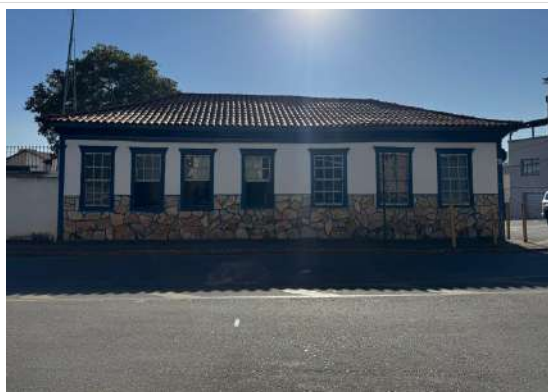
**DANOS VERIFICADOS<sup>6</sup>:** O madeiramento se encontra em perfeitas condições. A cobertura em capa e bica também se encontra em bom estado de conservação. As calhas metálicas apresentam apenas alguns desgastes ocasionados pela exposição às intempéries. As cimalhas em madeiras foram restauradas e exibem bom estado.

Pará de Minas  
Casa Maria Capanema  
A estrutura e a cobertura estão em bom estado de conservação.  
(foto 08)  
Imagem: Vitória Moraes – 30/07/2025

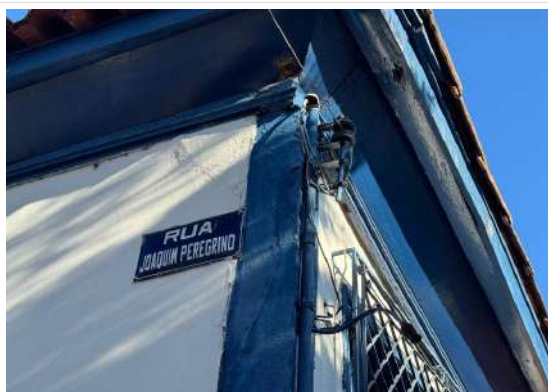
**DANOS VERIFICADOS<sup>7</sup>:** O madeiramento nas fachadas passaram por restauração em 2018/2019 e ainda exibem bom estado. As alvenarias em tijolo também foram restauradas, porém apresentam alguma sujidade naturais a exposição as intempéries.

Pará de Minas  
 Casa Maria Capanema  
 Detalhe da compatibilização entre alvenaria e madeira.  
 (foto 11)  
 Imagem: Vitória Moraes – 30/07/2025

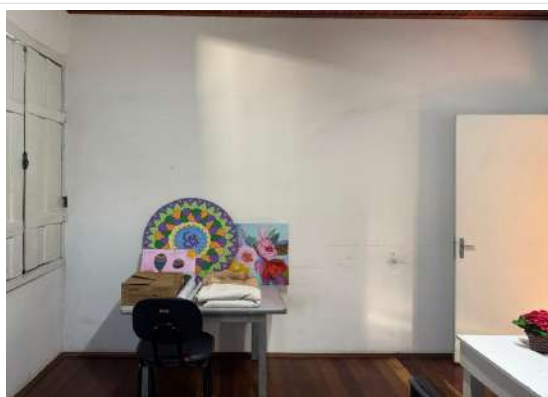
**DANOS VERIFICADOS<sup>8</sup>:** Na reforma em 2018/2019 o reboco foi refeito em todo o bem, e recebeu uma camada pictórica. As cerâmicas se exibem bem conservadas em sua maioria, mas apresentam algumas rachaduras e desgaste nos rejuntas, causados pela ação do tempo. A pedra ouro preto que reveste o embasamento externo, remetendo a baldrame, está bem conservado e limpo.

Pará de Minas  
Casa Maria Capanema  
Reboco interno apresentando bom estado de conservação.  
(foto 13)  
Imagem: Vitória Moraes – 30/07/2025

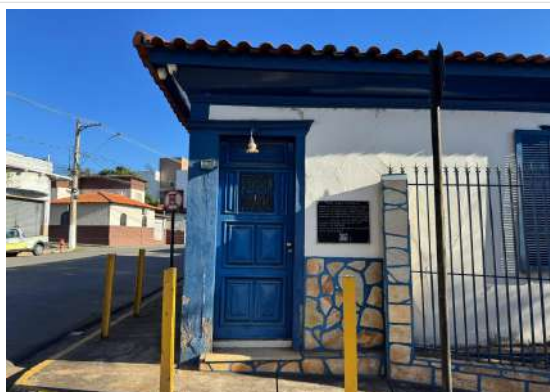
| 5. VÃOS E VEDAÇÕES | ESTADO DE CONSERVAÇÃO | | |
|---|---|---|---|
| <b>DANOS VERIFICADOS<sup>9</sup>:</b> Em todas as portas e janelas com respectivos marcos e alisares não se percebem danos. | | | |

Pará de Minas  
 Casa Maria Capanema  
 Porta em madeira na fachada frontal exibindo bom estado de  
 conservação.  
 (foto 22)  
 Imagem: Vitória Moraes – 30/07/2025

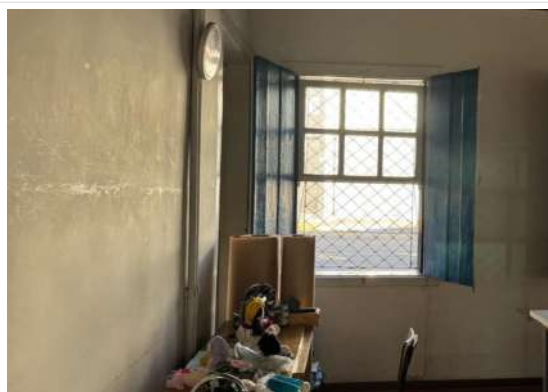
Pará de Minas  
 Casa Maria Capanema  
 Protegida das ações das intempéries, portas e janelas em  
 madeira exibem bom estado de conservação.  
 (foto 23)  
 Imagem: Vitória Moraes – 30/07/2025

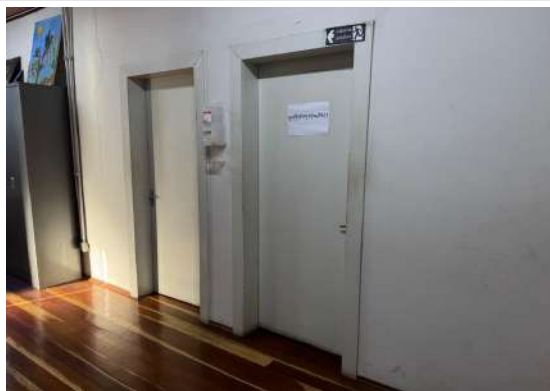
Pará de Minas  
 Casa Maria Capanema  
 Paredes e porta exibem camada pictórica em bom estado de conservação.  
 (foto 24)  
 Imagem: Vitória Moraes – 30/07/2025

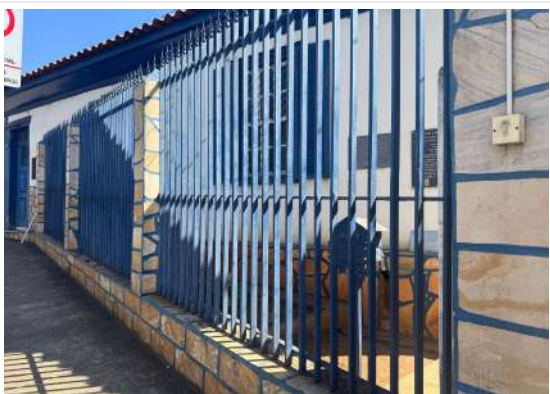
| <p>Pará de Minas<br/> Casa Maria Capanema<br/> Gradil na fachada frontal em bom estado de conservação.<br/> (foto 45)<br/> Imagem: Vitória Moraes – 30/07/2025</p> | <p>Pará de Minas<br/> Casa Maria Capanema<br/> O muro apresenta boas condições físicas, mas exhibe alguma sujidade por intempéries.<br/> (foto 46)<br/> Imagem: Vitória Moraes – 30/07/2025</p> |

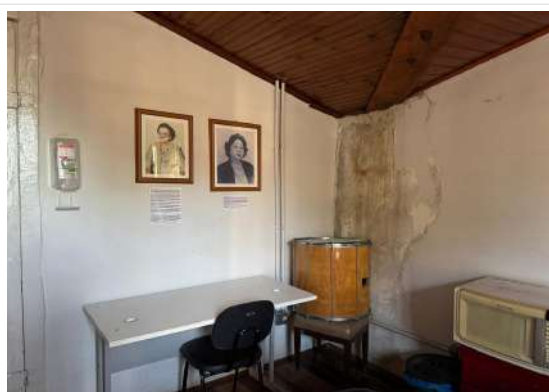
Pará de Minas  
 Casa Maria Capanema  
 Instalações elétricas em bom estado e conservação.  
 (foto 49)  
 Imagem: Vitória Moraes – 30/07/2025

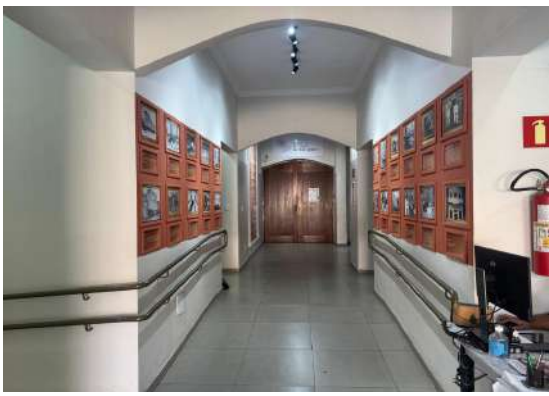
| <p>Pará de Minas<br/> Centro Literário Pedro Nestor<br/> A estrutura do bem encontra-se em bom estado.<br/> (foto 04)<br/> Imagem: Vitória Moraes - 08/08/2025</p> |

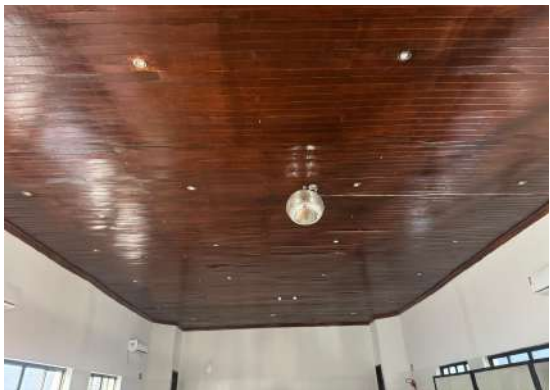
| <p>Pará de Minas<br/> Centro Literário Pedro Nestor<br/> Forro em madeira em bom estado, apresentando enfeites temporário.<br/> (foto 05)<br/> Imagem: Vitória Moraes - 08/08/2025</p> | <p>Pará de Minas<br/> Centro Literário Pedro Nestor<br/> Beiral e calha em bom estado de conservação.<br/> (foto 06)<br/> Imagem: Vitória Moraes - 08/08/2025</p> |

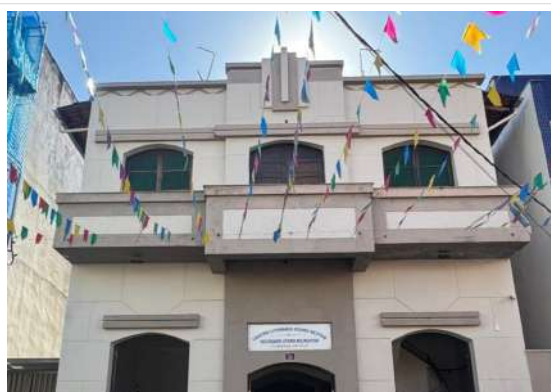
Pará de Minas  
Centro Literário Pedro Nestor  
Sacada com renovação da camada pictórica.  
(foto 30)  
Imagem: Vitória Moraes - 08/08/2025

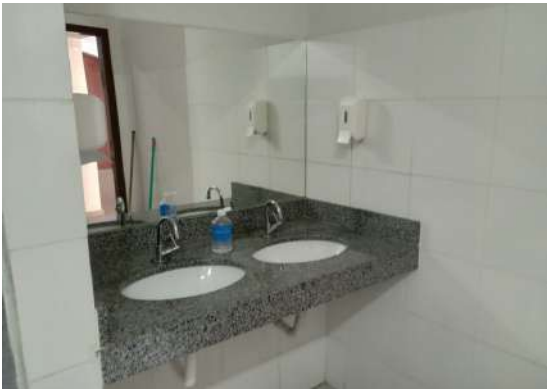
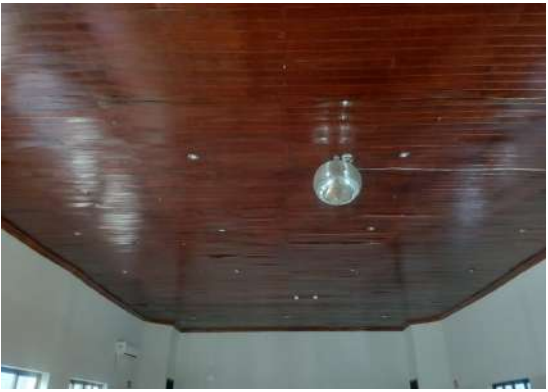
| <p>Pará de Minas<br/>Centro Literário Pedro Nestor<br/>Instalações hidráulicas em funcionamento.<br/>(foto 35)<br/>Imagem: Vitória Moraes - 08/08/2025</p> | <p>Pará de Minas<br/>Centro Literário Pedro Nestor<br/>Instalações elétricas em bom estado de conservação.<br/>(foto 36)<br/>Imagem: Vitória Moraes - 08/08/2025</p> |

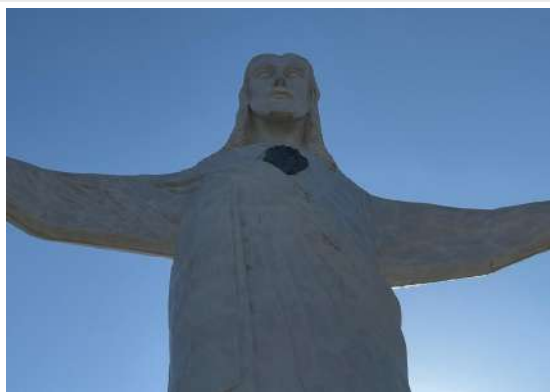
Pará de Minas  
 Cristo Redentor  
 Reboco e pintura da estátua exibem nova camada pictórica.  
 (foto 07)  
 Imagem: Vitória Moraes - 26/08/2025

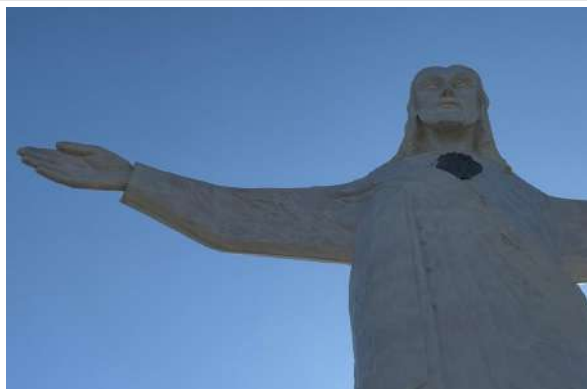
Pará de Minas  
Cristo Redentor  
Braço direito do Cristo Redentor exhibe reboco e pintura bem conservados.  
(foto 09)  
Imagem: Vitória Moraes - 26/08/2025

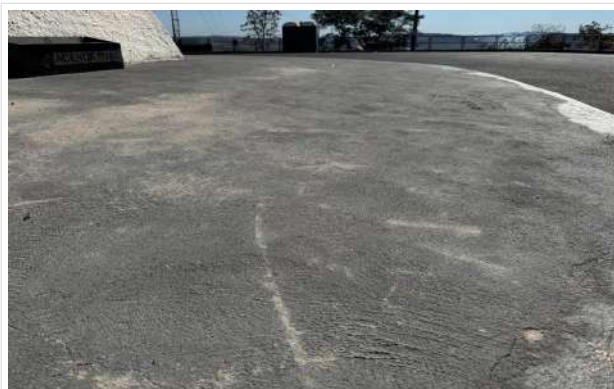
Pará de Minas  
Cristo Redentor  
Cobertura da base em grama sintética removida, permanecendo apenas a estrutura de base em concreto.  
(foto 15)  
Imagem: Vitória Moraes - 26/08/2025

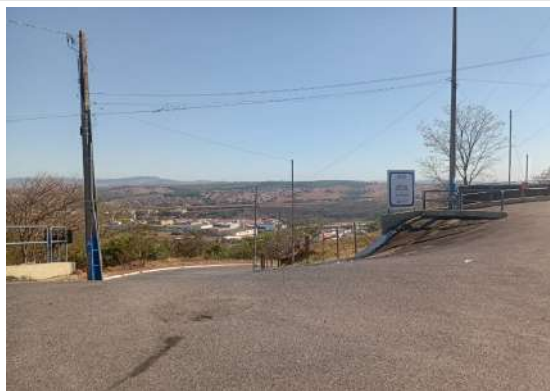
Pará de Minas  
 Cristo Redentor  
 Passeios da Rua Antônio Martins Rezende que dá acesso ao bem, em bom estado.  
 (foto 21)  
 Imagem: Vitória Moraes - 26/08/2025

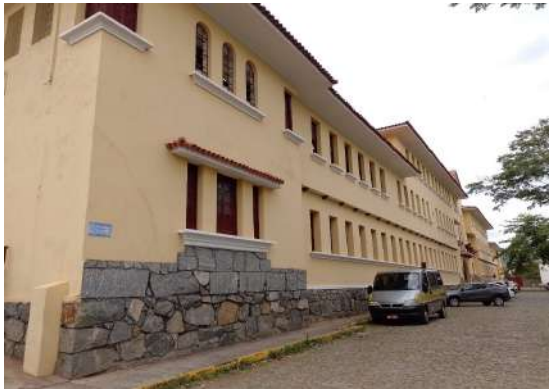
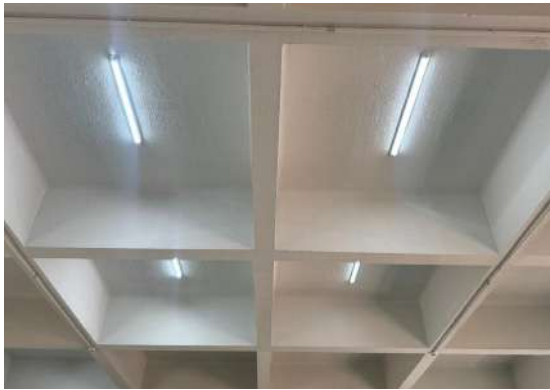
| <p>Pará de Minas<br/>Escola Estadual Fernando Otávio<br/>A estrutura frontal com nova camada de pintura.<br/>(foto 05)<br/>Imagem: Vitória Moraes – 24/09/2025</p> | <p>Pará de Minas<br/>Escola Estadual Fernando Otávio<br/>A estrutura em concreto armado.<br/>(foto 06)<br/>Imagem: Vitória Moraes – 24/09/2025</p> |

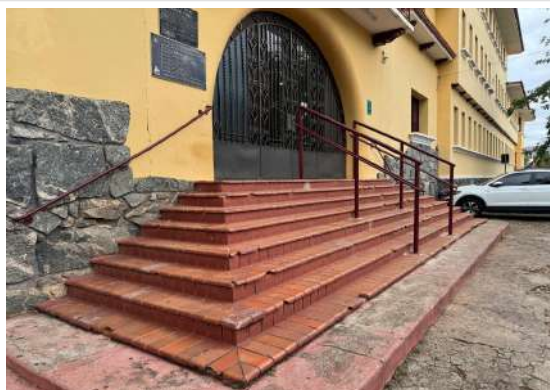
Pará de Minas  
Escola Estadual Fernando Otávio  
Porta de acesso principal à edificação em metal e vidro e novo guarda-corpo com corrimão.  
(foto 21)  
Imagem: Vitória Moraes – 24/09/2025

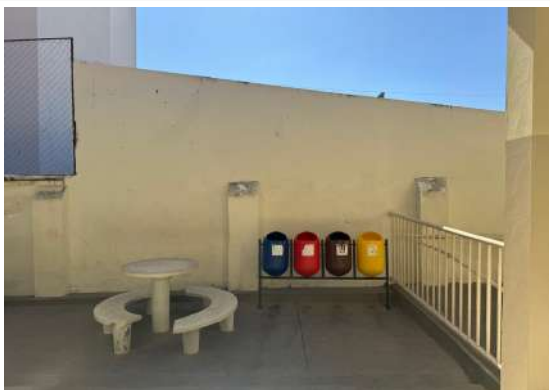
| <p>Pará de Minas<br/>Escola Estadual Governador Valadares<br/>Muro lateral direito exibindo trinca restaurada decorrente de abalo provocado pela construção vizinha.<br/>(foto 44)<br/>Imagem: Vitória Moraes – 07/08/2025</p> | <p>Pará de Minas<br/>Escola Estadual Governador Valadares<br/>Muro lateral esquerdo.<br/>(foto 45)<br/>Imagem: Vitória Moraes – 07/08/2025</p> |

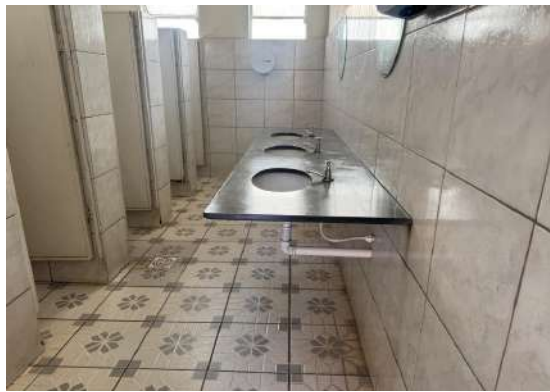
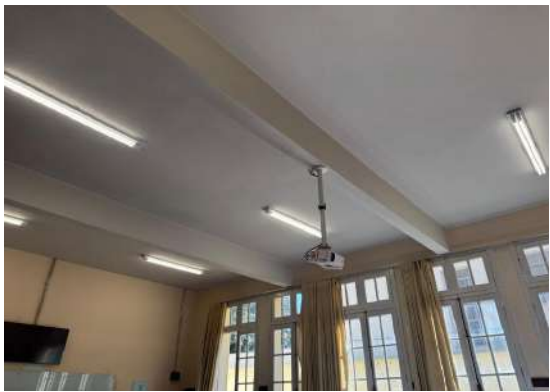
| <p>Pará de Minas<br/> Escola Estadual Governador Valadares<br/> Instalações hidráulicas em bom funcionamento.<br/> (foto 49)<br/> Imagem: Vitória Moraes – 07/08/2025</p> | <p>Pará de Minas<br/> Escola Estadual Governador Valadares<br/> As instalações elétricas em geral estão em boas condições.<br/> (foto 50)<br/> Imagem: Vitória Moraes – 07/08/2025</p> |

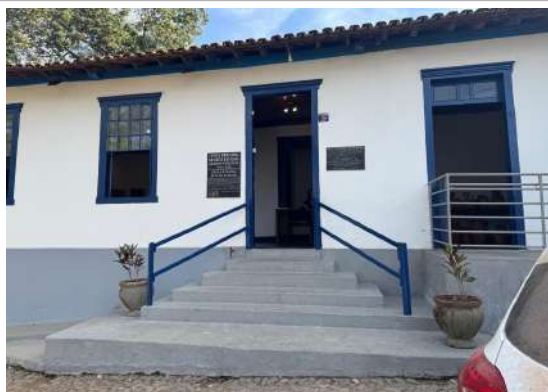
Pará de Minas  
Escola Municipal de Artes e Ofícios Raimundo Nogueira de  
Faria - SICA  
Porta de acesso principal a escola e ao mercadinho e artes a  
direita, exibindo nova camada pictórica.  
(foto 23)  
Imagem: Vitoria Moraes – 21/08/2025
