#### 4.10. Avaliação do Estado de Conservação do Bem Imóvel Fórum Desembargador Pedro Nestor Salles e Silva

| <b>NOME DO BEM TOMBADO<sup>1</sup>:</b><br>Fórum Desembargador Pedro Nestor Salles e Silva | | | |
| <b>ENDEREÇO DO BEM CULTURAL:</b><br>Praça Afonso Pena, 015, Centro, Pará de Minas. | | | |

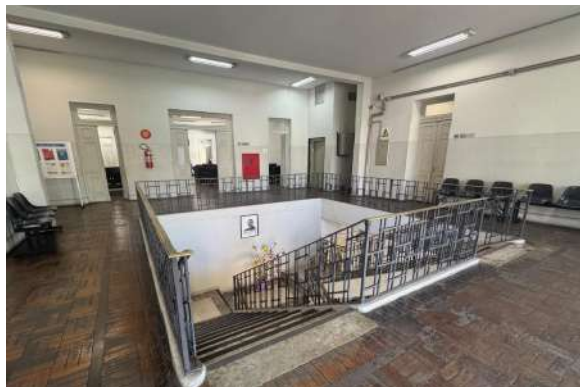
Pará de Minas  
Fórum Desembargador Pedro Nestor  
Quinas não apresenta nenhum sinal de fissuras ou trincas.  
(foto 05)  
Imagem: Vitória Moraes – 13/08/2025

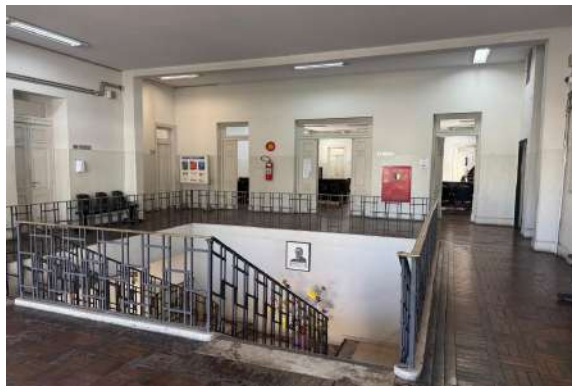
Pará de Minas  
Fórum Desembargador Pedro Nestor  
Vista interna observando viga e pilar.  
(foto 06)  
Imagem: Vitória Moraes – 13/08/2025

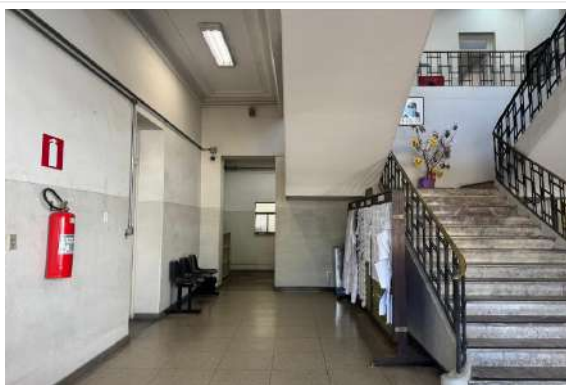
| 3. ALVENARIAS | ESTADO DE CONSERVAÇÃO | | |
|---|---|---|---|
| <b>DANOS VERIFICADOS<sup>7</sup>:</b> As alvenarias se apresentam bem conservados, não sendo verificados danos aparentes, apenas alguns pontos externos apresenta sujidade na pintura. | | | |

Pará de Minas  
 Fórum Desembargador Pedro Nestor  
 Vista interna das alvenarias da edificação.  
 (foto 09)  
 Imagem: Vitória Moraes – 13/08/2025

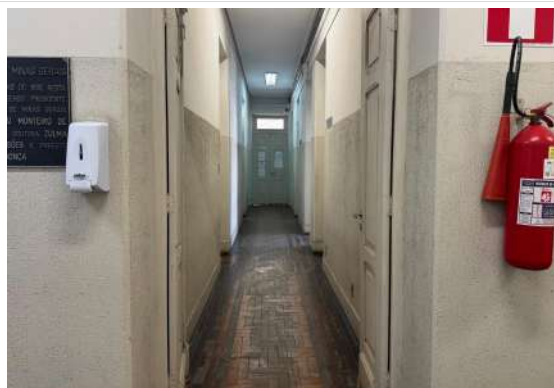
**DANOS VERIFICADOS<sup>8</sup>:** Nota-se que os revestimentos estão em bom estado de conservação, exibindo apenas pontos de sujidades e alguma mancha de umidade no barrado de pedras e pinturas.

Pará de Minas  
 Fórum Desembargador Pedro Nestor  
 Reboco interno e camada pictórica à base de água e barrado a óleo.  
 (foto 11)  
 Imagem: Vitória Moraes – 13/08/2025

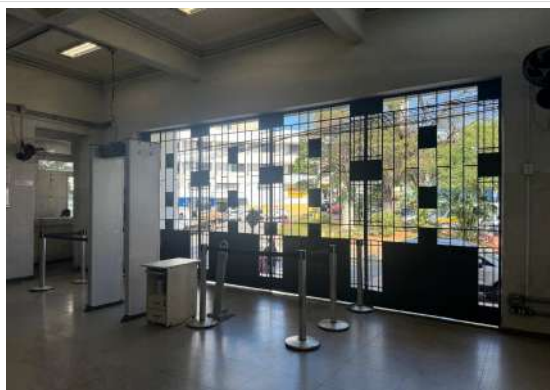
**DANOS VERIFICADOS<sup>9</sup>:** Foi verificado poucos danos, apenas desgastes naturais como perda de massa de vidro, desgaste de pintura em uma janela e portão com alguns amassados.

Pará de Minas  
Fórum Desembargador Pedro Nestor  
Gradil na entrada principal do edifício.  
(foto 15)  
Imagem: Vitória Moraes – 13/08/2025

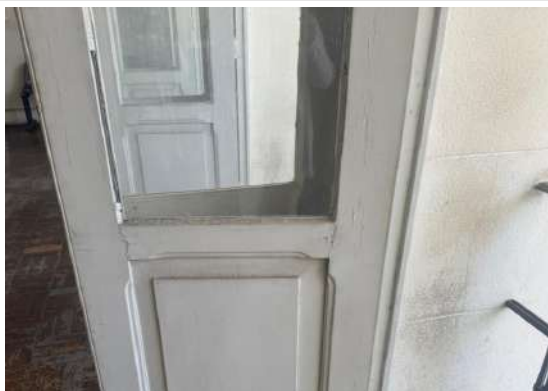
Pará de Minas  
Fórum Desembargador Pedro Nestor  
Deterioração contínua da massa no vidro de fechamento das  
janelas do 1º pavimento.  
(foto 19)  
Imagem: Vitória Moraes – 13/08/2025

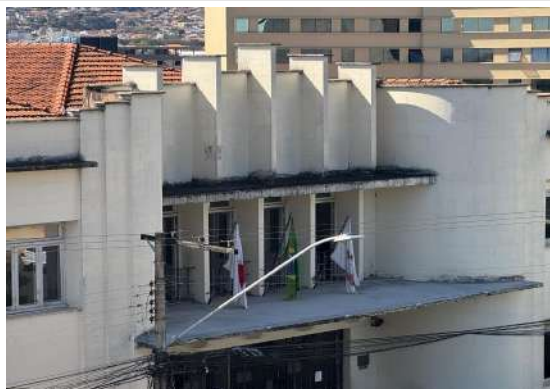
| 8. ELEMENTOS INTEGRADOS EXTERNOS | ESTADO DE CONSERVAÇÃO | | |
|---|---|---|---|
| <b>DANOS VERIFICADOS<sup>12</sup>:</b> A sacada, apesar de não ser mais acessível em razão dos guarda-corpos instalados nas janelas rasgadas do pavimento superior está em bom estado de conservação, apresenta apenas sujidades nos beirais, e um ponto de possível vazamento na laje superior. A rampa de acesso só apresenta manchas da umidade no piso. | | | |

Pará de Minas  
 Fórum Desembargador Pedro Nestor  
 Sacada do primeiro pavimento pavimento exibe apenas sujeidades nos beirais.  
 (foto 41)  
 Imagem: Vitória Moraes – 13/08/2025

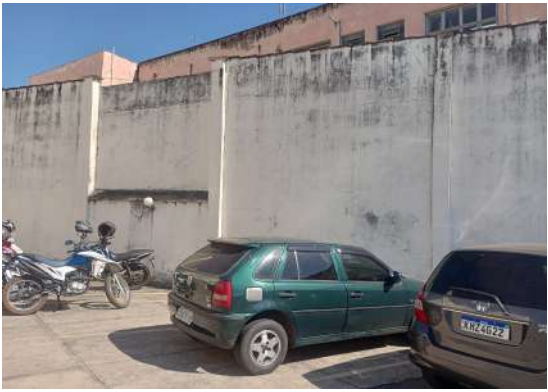
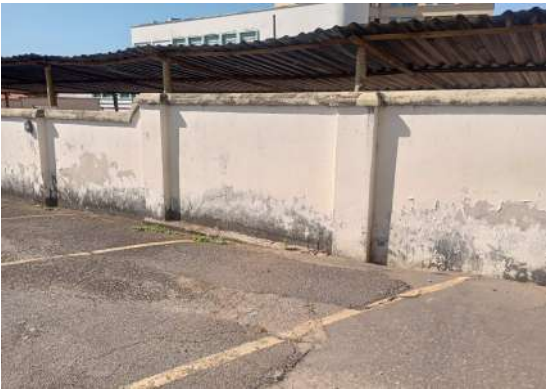
| 9. AGENCIAMENTO EXTERNO | ESTADO DE CONSERVAÇÃO | | |
|---|---|---|---|
| <b>DANOS VERIFICADOS<sup>13</sup>:</b> Os muros de alvenaria estão em bom estado, apresentando apenas algum acúmulo de sujeidades e manchas em sua superfície. O quintal apresenta piso com trincas e remendos. | | | |

| <p>Pará de Minas<br/> Fórum Desembargador Pedro Nestor<br/> Muro da lateral esquerda.<br/> (foto 44)<br/> Imagem: Vitória Moraes – 13/08/2025</p> | <p>Pará de Minas<br/> Fórum Desembargador Pedro Nestor<br/> Muro da lateral direita exibindo mancha de limo na base.<br/> (foto 45)<br/> Imagem: Vitória Moraes – 13/08/2025</p> |

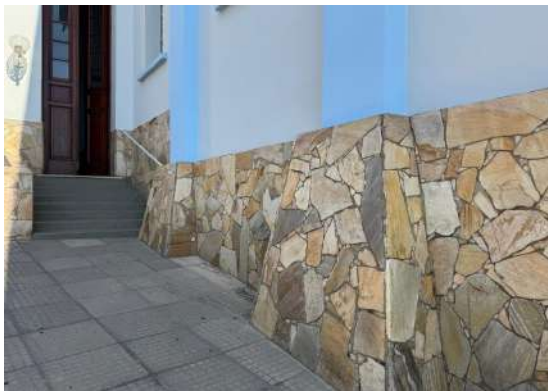
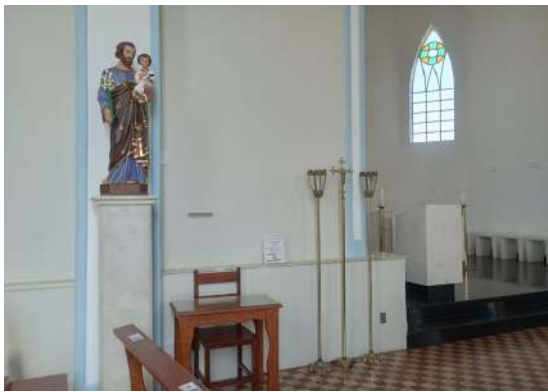
| <p>Pará de Minas<br/>Igreja Nossa Senhora das Graças<br/>A estrutura de concreto armado do bem se apresenta íntegra.<br/>(foto 05)<br/>Imagem: Vitória Moraes – 08/09/2025</p> | <p>Pará de Minas<br/>Igreja Nossa Senhora das Graças<br/>A estrutura de concreto armado do bem se apresenta íntegra.<br/>(foto 06)<br/>Imagem: Vitória Moraes – 08/09/2025</p> |

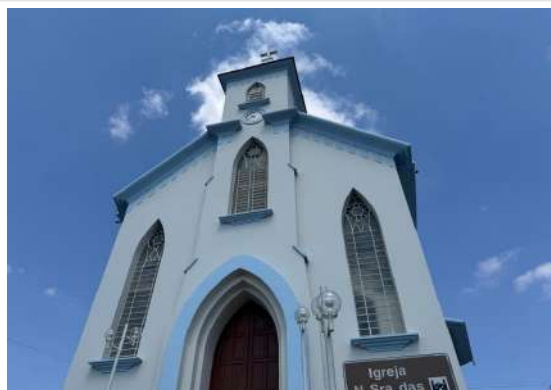
Pará de Minas  
 Igreja Nossa Senhora das Graças  
 Pintura externa renovada.  
 (foto 12)  
 Imagem: Vitória Moraes – 08/09/2025

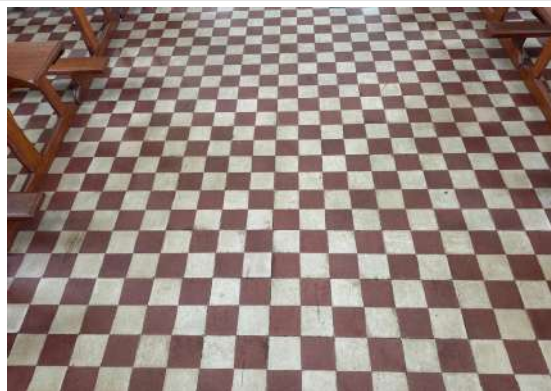
**DANOS VERIFICADOS<sup>10</sup>:** Os ladrilhos, cimentado e marmorite apresentam desgastes de sua superfície pelo uso. O piso de ferro do primeiro lance de escadas que leva à torre e ao coro está revestido por carpete que se encontra desgastado.

Pará de Minas  
 Igreja Nossa Senhora das Graças  
 Ladrilhos presentes na nave central.  
 (foto 23)  
 Imagem: Vitória Moraes – 08/09/2025

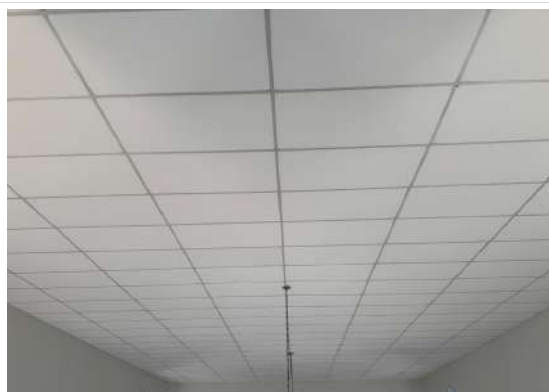
**DANOS VERIFICADOS<sup>11</sup>:** Novas placas de gesso foram instaladas. As lajes receberam nova camada pictórica. Forro de madeira no pináculo da igreja necessita de limpeza e nova pintura.

Pará de Minas  
 Igreja Nossa Senhora das Graças  
 Placas de gesso sobre nave central.  
 (foto 30)  
 Imagem: Vitória Moraes – 08/09/2025

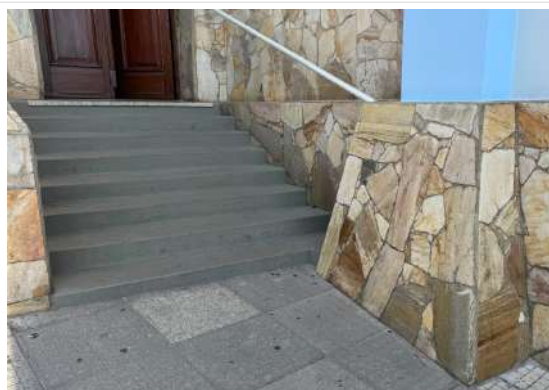
**DANOS VERIFICADOS<sup>12</sup>:** As escadas de concreto apresentam fissuras. A torre necessita de renovação da camada pictórica. A portada está íntegra, mas a camada pictórica está desgastada pela exposição às intempéries. O sino se encontra com sua superfície com pontos de oxidação.

Pará de Minas  
 Igreja Nossa Senhora das Graças  
 Escada de acesso na lateral esquerda.  
 (foto 34)  
 Imagem: Vitória Moraes – 08/09/2025

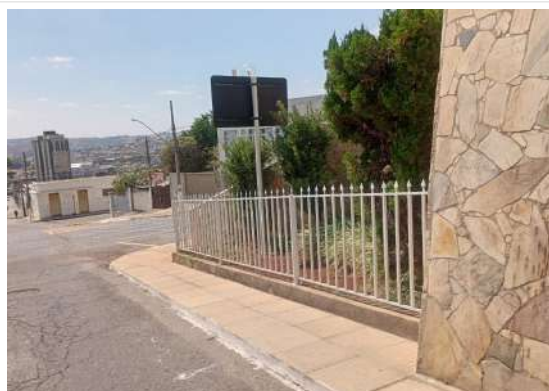
| 9. AGENCIAMENTO EXTERNO | ESTADO DE CONSERVAÇÃO | | |
|---|---|---|---|
| <b>DANOS VERIFICADOS<sup>13</sup>:</b> Precisa que todo bem passe por revitalização de pintura. Nota-se manchas de limo nas calçadas. | | | |

Pará de Minas  
 Igreja Nossa Senhora das Graças  
 Gradil que conforma os jardins.  
 (foto 44)  
 Imagem: Vitória Moraes – 08/09/2025

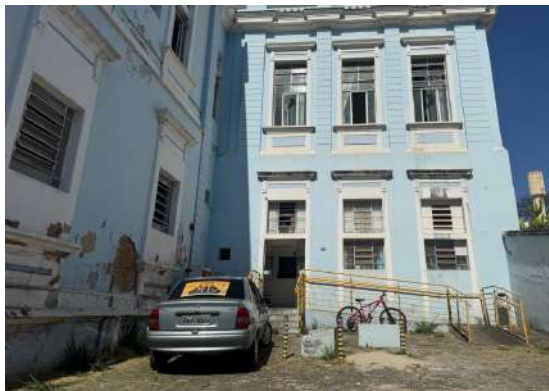
| 3. ALVENARIAS | ESTADO DE CONSERVAÇÃO | | |
|---|---|---|---|
| <b>DANOS VERIFICADOS<sup>7</sup>:</b> As alvenarias se apresentam bem conservadas. Num ponto da fachada frontal, a alvenaria apresenta alguma umidade e estufamento do reboco. | | | |

| <p>Pará de Minas<br/>Irmandade Nossa Senhora da Conceição – Hospital<br/>Alvenarias internas.<br/>(foto 09)<br/>Imagem: Vitória Moraes – 28/08/2025</p> | <p>Pará de Minas<br/>Irmandade Nossa Senhora da Conceição – Hospital<br/>Alvenarias externas com reboco soltando.<br/>(foto 10)<br/>Imagem: Vitória Moraes – 28/08/2025</p> |

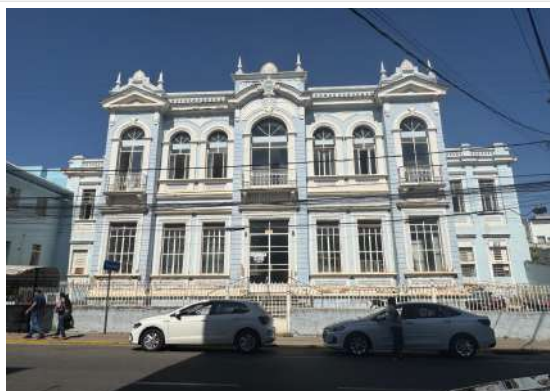
| 5. VÃOS E VEDAÇÕES | ESTADO DE CONSERVAÇÃO | | |
|---|---|---|---|
| <b>DANOS VERIFICADOS<sup>9</sup>:</b> Os vão e vedações e seus elementos artísticos aplicados se apresentam em bom estado de conservação. Em alguns pontos podemos verificar pequenas perdas de material e da camada pictórica, também são observados alguns pontos de umidade e acúmulo de sujidades provenientes do fluxo intenso de veículos da via onde o bem é implantado. | | | |

Pará de Minas  
Irmandade Nossa Senhora da Conceição – Hospital  
Portas e janelas em metal e vidro com enquadramento em massa na fachada frontal.  
(foto 17)  
Imagem: Vitória Moraes – 28/08/2025

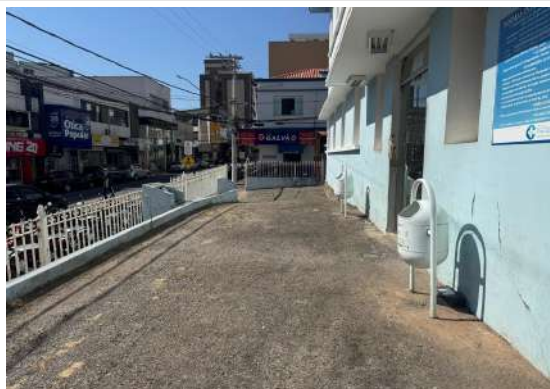
Pará de Minas  
 Irmandade Nossa Senhora da Conceição – Hospital  
 Manta asfáltica na rampa de acesso à entrada principal da  
 maternidade.  
 (foto 29)  
 Imagem: Vitória Moraes – 28/08/2025

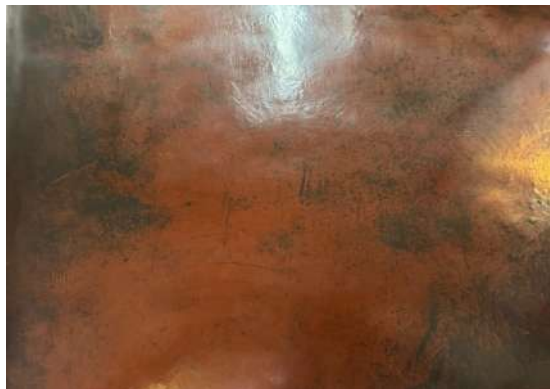
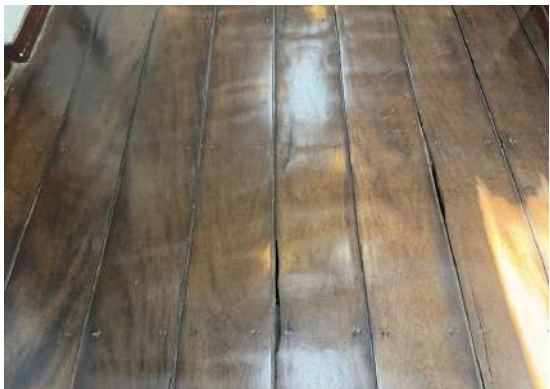
| <p>Pará de Minas<br/>MUSPAM</p> <p>Cimentado vermelho apresenta desgaste natural nos demais ambientes estão em bom estado de conservação.<br/>(foto 32)</p> <p>Imagem: Vitória Moraes – 08/08/2025</p> | <p>Pará de Minas<br/>MUSPAM</p> <p>Assoalho de madeira em bom estado de conservação, mas em alguns pontos com desgastes naturais.<br/>(foto 33)</p> <p>Imagem: Vitória Moraes – 08/08/2025</p> |
