PREFEITURA MUNICIPAL DE PARÁ DE MINAS/MG

Pará de Minas – MG  
Ruína da Capela dos Guardas - Bem Inventariado e Atualizado em 2019  
Imagem: Mateus Fonseca – 10/10/2019

INVENTÁRIO DE PROTEÇÃO DO PATRIMÔNIO CULTURAL

ICMS Cultural  
2019/2021

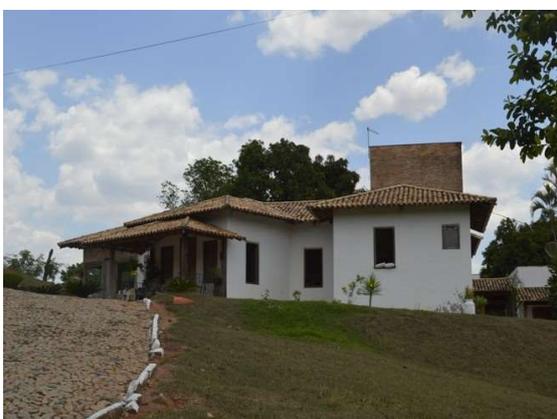
(foto 01)

Sede da Fazenda Barreiro do Povoado dos Guardas  
Vista do exterior da nova Sede da Fazenda Barreiro.

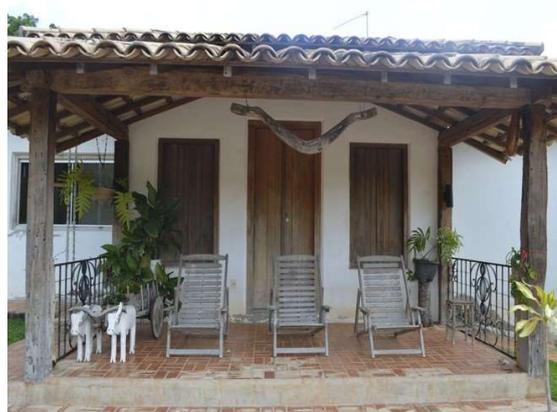
(foto 02)

Sede da Fazenda Barreiro do Povoado dos Guardas  
Portas e janelas da edificação original reaproveitadas.

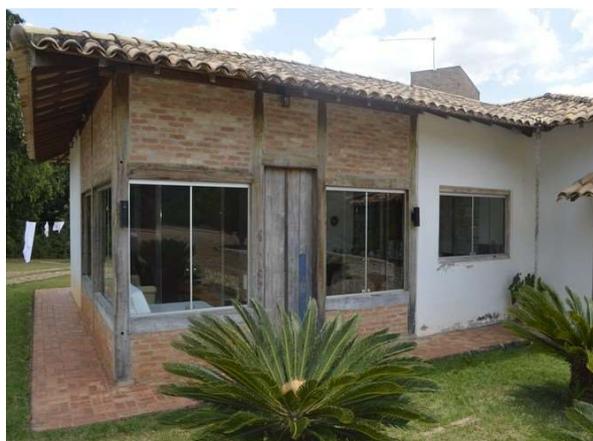
(foto 03)

Sede da Fazenda Barreiro do Povoado dos Guardas  
Madeiramento da edificação original reaproveitado.

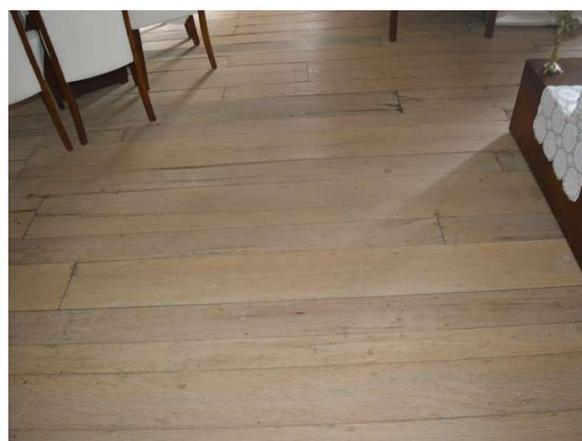
(foto 04)

Sede da Fazenda Barreiro do Povoado dos Guardas  
Piso original reaproveitado na nova construção.

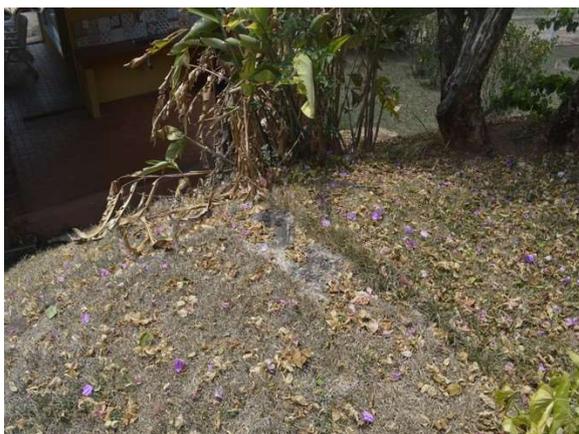
Para de Minas – MG  
Sede da Fazenda Barreiro do Povoado dos Guardas  
Vestígios da fundação da antiga sede.  
(foto 05)  
Imagem: Mateus Fonseca – 16/10/2019

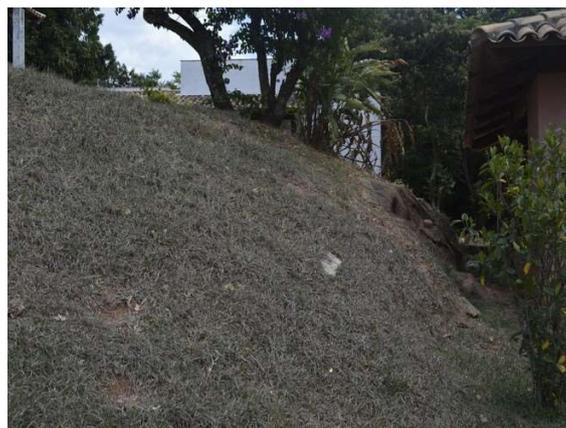
Para de Minas – MG  
Sede da Fazenda Barreiro do Povoado dos Guardas  
Vestígios da fundação da antiga sede.  
(foto 06)  
Imagem: Mateus Fonseca – 16/10/2019

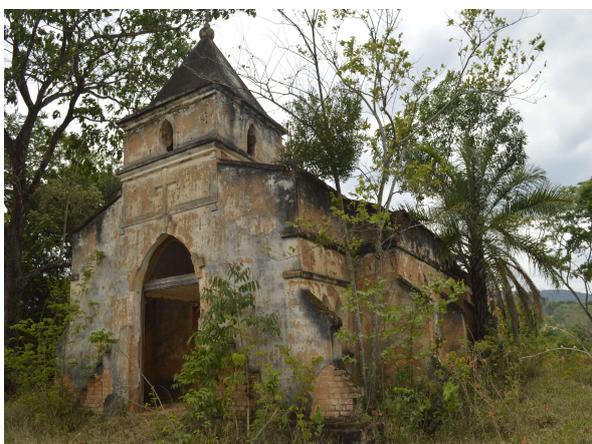
Ruínas da Igreja Povoado dos Guardas  
Vista do exterior da igreja em meio a vegetação nativa.  
(foto 01)

Os principais fatores de degradação identificados são relativos ao desgaste natural dos materiais e a falta de manutenção e intervenção para conter a deterioração da mesma.

- Tratamento e limpeza de elementos com medida de proteger de maior degradação;
- Não substituir qualquer elemento de composição e/ou estrutural sem antes a avaliação de um técnico especializado;
- Placas informativas com histórico do bem;
- Placas com medidas de segurança e afastamento dos mesmos.

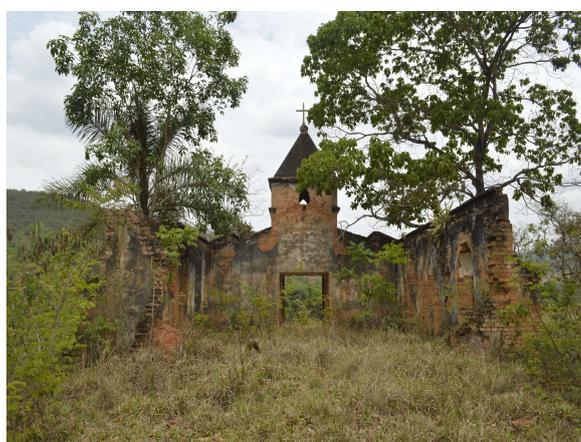
Ruínas da Igreja Povoado dos Guardas  
Vista do interior da igreja tomada pelo mato.  
(foto 02)

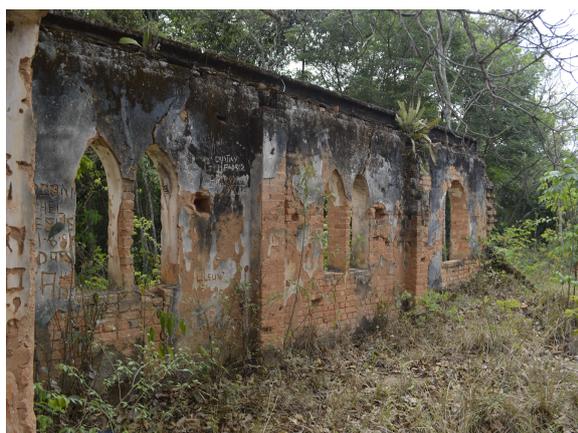
Ruínas da Igreja Povoado dos Guardas  
Vista da alvenaria com seu reboco deteriorado e expondo o tijolo de barro as intempéries do tempo.  
(foto 03)

**Alvenaria:** As paredes internas e externas são de tijolos de barros autoportante e recebem revestimento em reboco que sem encontra deteriorado.

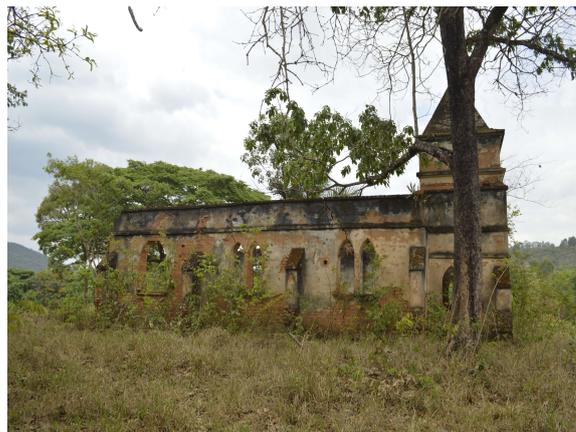
Ruínas da Igreja Povoado dos Guardas  
Vista do lateral direita, o bem em deterioração.  
(foto 04)

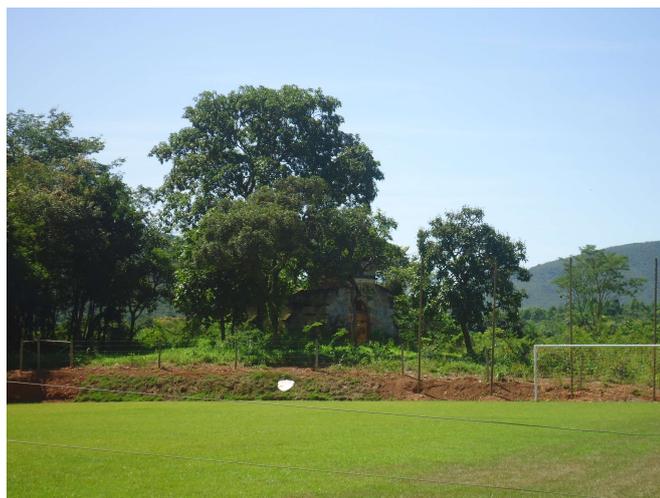
Para de Minas – MG  
Ruínas da Igreja Povoado dos Guardas  
Vista da ruínas da igreja aos fundos do campo de futebol  
(foto 05)  
Imagem: Mateus Fonseca – 10/10/2019

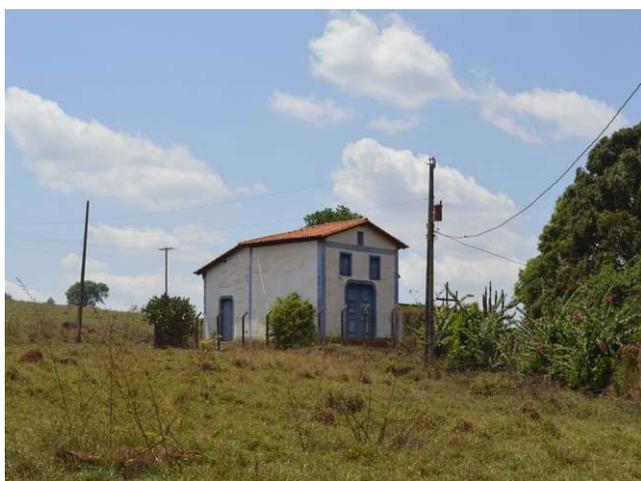
Para de Minas – MG  
Capela de Santo Antônio do Povoado de Guardas  
Fachada frontal da Capela.  
(foto 01)  
Imagem: Mateus Fonseca - 16/10/2019

Os principais fatores de degradação identificados são relativos ao desgaste natural dos materiais e à falta de manutenção adequada.

- Inspeção periódica da cobertura com manutenção de telhas para evitar infiltrações provenientes do telhado;
- Inspeção do madeiramento da cobertura para identificar a presença de peças danificadas ou sinais de infestação por insetos xilófagos e substituição das peças danificadas;
- Recuperação das trincas nas alvenarias;
- Recuperação do reboco danificado;
- Execução de pintura de revitalização das paredes externas e internas sempre que necessário;
- Tratamento e limpeza de elementos com presença de mofo e umidade;
- Restauração das esquadrias danificadas;

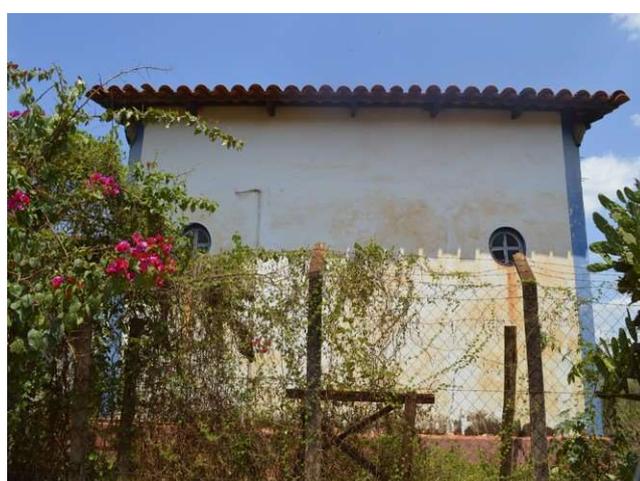
Para de Minas – MG  
Capela de Santo Antônio do Povoado de Guardas  
Fachada posterior da Capela.  
(foto 02)  
Imagem: Mateus Fonseca - 16/10/2019

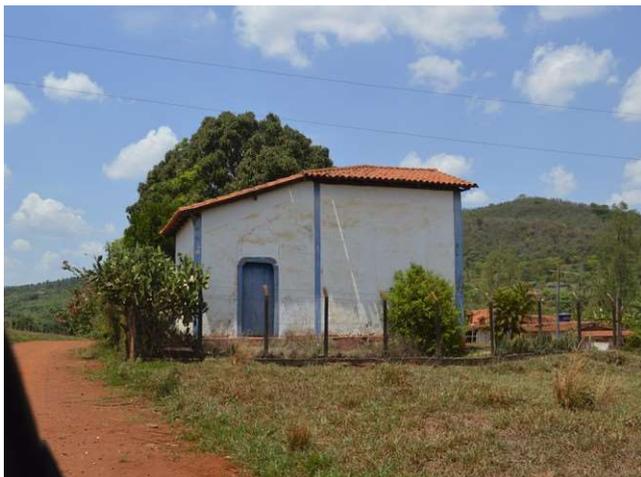
Para de Minas – MG  
Capela de Santo Antônio do Povoado de Guardas  
Vista lateral esquerda com  
gradil que delimita o terreno da capela.  
(foto 03)  
Imagem: Mateus Fonseca - 16/10/2019

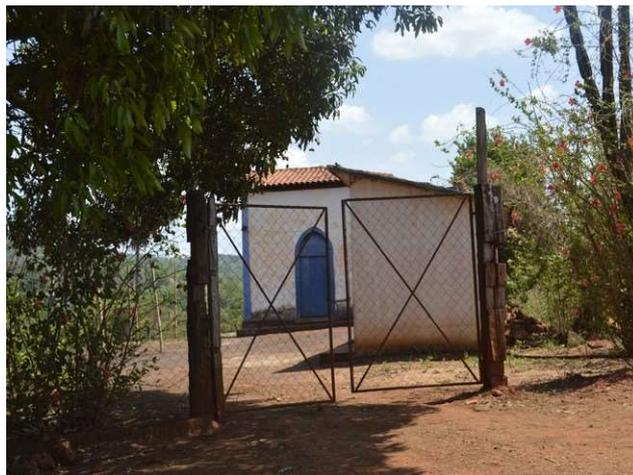
Para de Minas – MG  
Capela de Santo Antônio do Povoado de Guardas  
Vista lateral direita do bem, onde localiza-se .  
o anexo e o portão de entrada.  
(foto 04)  
Imagem: Mateus Fonseca - 16/10/2019

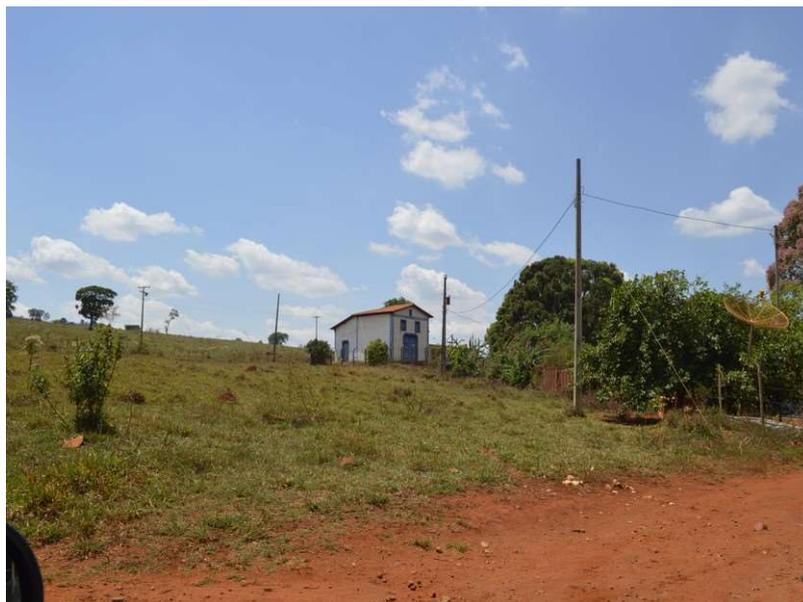
Para de Minas – MG  
Capela de Santo Antônio do Povoado de Guardas  
Vista da Capela pela via de acesso.  
(foto 05)  
Imagem: Mateus Fonseca - 16/10/2019

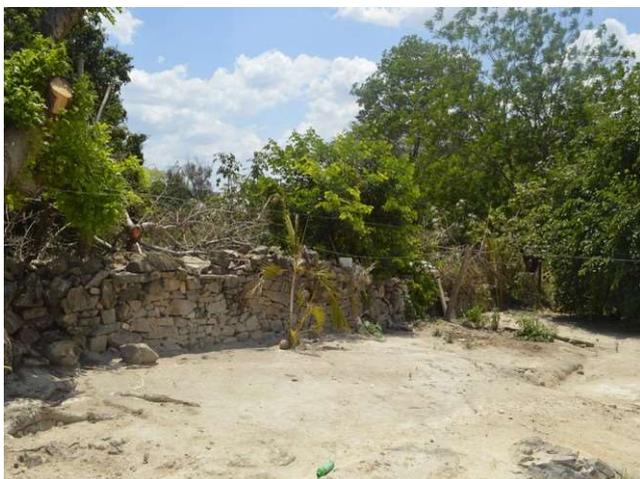
Para de Minas – MG  
Muro de Pedras – Povoado dos Guardas  
Muro que faz divisa com a via, face frontal.  
(foto 01)

Os principais fatores de degradação identificados são relativos ao desgaste natural dos materiais e a falta de manutenção e intervenção para conter a deterioração do mesmo

- Tratamento e limpeza do entorno da edificação com medida de proteger de maior degradação;
- Placas informativas com histórico do bem;
- Placas com medidas de segurança e afastamento dos mesmos.

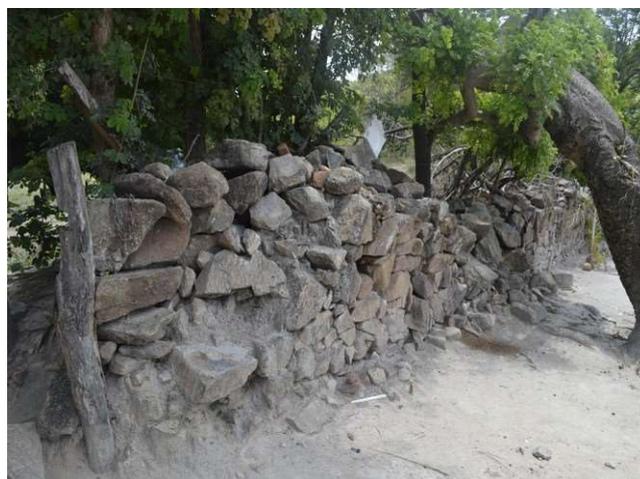
Para de Minas – MG  
Muro de Pedras – Povoado dos Guardas  
Muro que faz divisa com a via, face posterior.  
(foto 02)

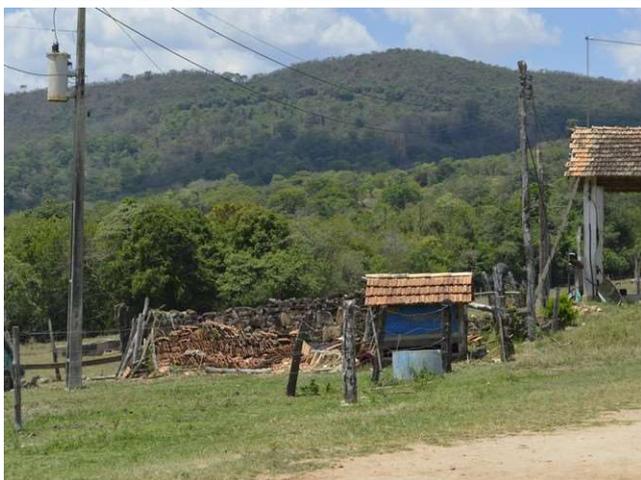
Para de Minas – MG  
Muro de Pedras – Povoado dos Guardas  
Muro que faz contenção do gado, face frontal .  
(foto 03)  
Imagem: Mateus Fonseca - 16/10/2019

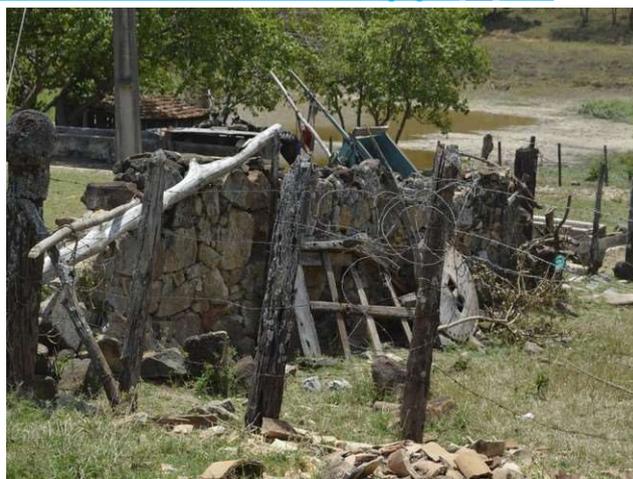
Para de Minas – MG  
Muro de Pedras – Povoado dos Guardas  
Muro que faz contenção do gado, face posterior.  
(foto 04)  
Imagem: Mateus Fonseca - 16/10/2019

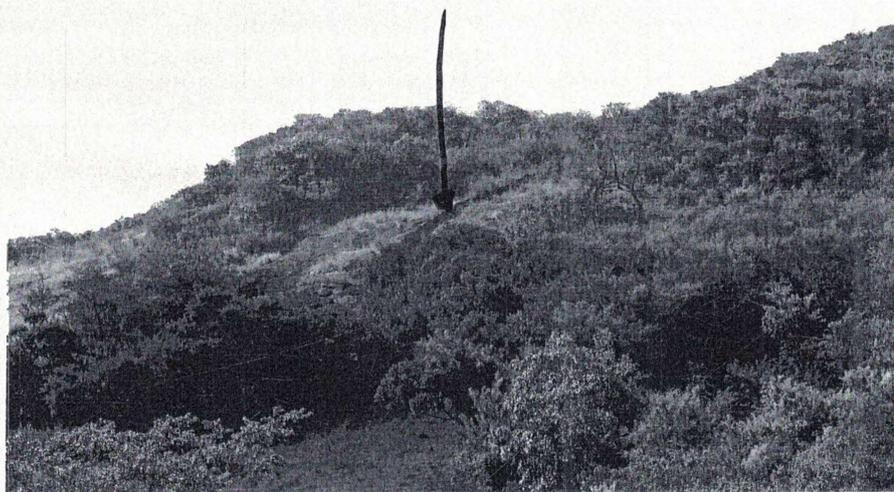
Muro de pedras – século XVIII/XIX  
Vestígios do trabalho escravo na região  
Localização: Haras Dona Flor  
Propriedade: Sr. Nelson Melo Franco

Danos na integridade causados por ações de vândalos (Foto 1)  
e fenômenos naturais como enxurradas causadas por tempestades (Foto 2)  
Muro de pedras/fazenda Dona Flor

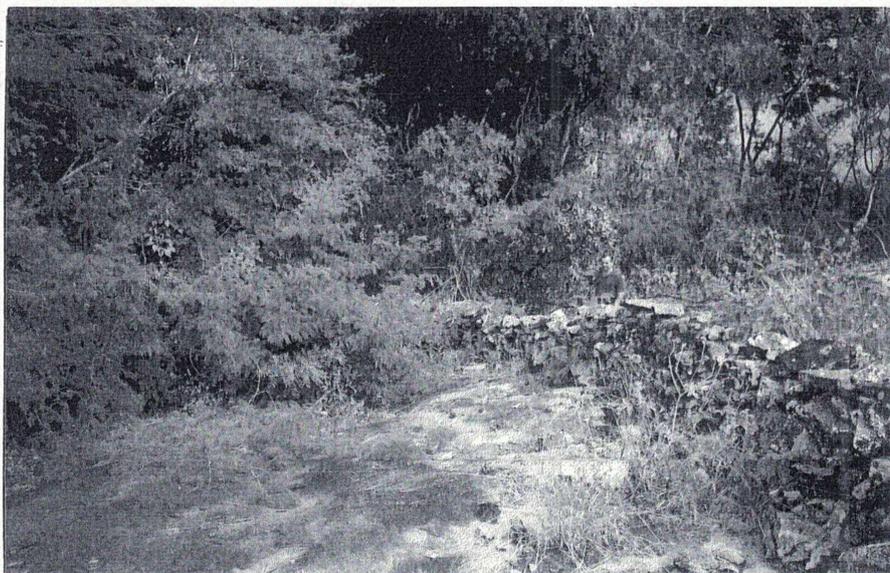
Difícil acesso – área cercada por mata

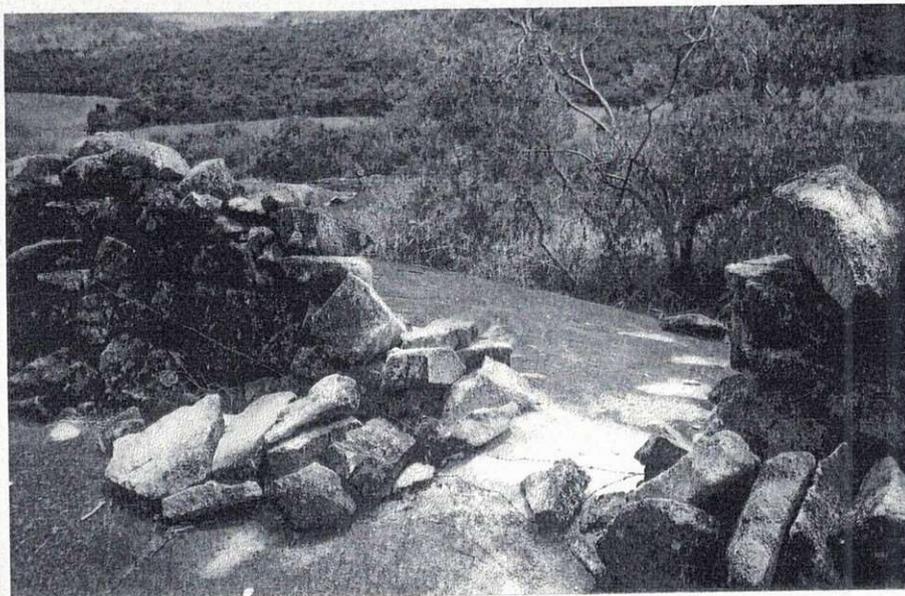
**14- Análise do Estado de Conservação:** Locais onde há acesso facilitado de pessoas e mais próximos de centros urbanos estão mais sujeitos a danos por ação de vândalos. Outros locais onde há formação de grandes enxurradas devido às chuvas (pedreiras íngremes) estão sujeita à ação das águas, desmoronamentos. Muitos muros conservam-se preservados pela própria resistência estrutural que apresentam.

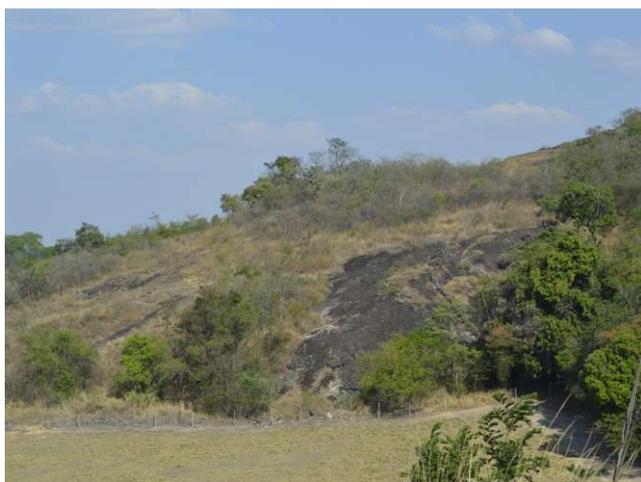
Para de Minas – MG  
Muro de Pedras do Haras Dona Flor  
Vista do muro em meio a vegetação nativa.  
(foto 01)  
Imagem: Keila Jordão – 16/10/2019

Os principais fatores de degradação identificados são relativos ao desgaste natural dos materiais e a falta de manutenção e intervenção para conter a deterioração do mesmo

- Tratamento e limpeza do entorno da edificação com medida de proteger de maior degradação;
- Placas informativas com histórico do bem;
- Placas com medidas de segurança e afastamento dos mesmos.

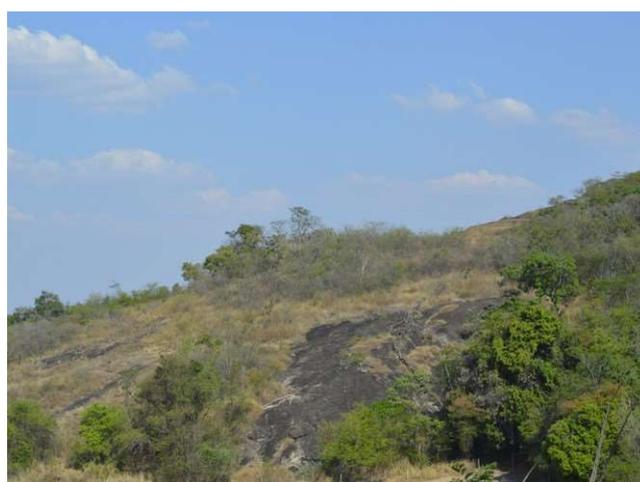
Para de Minas – MG  
Muro de Pedras do Haras Dona Flor  
Vista do muro em meio a vegetação nativa.  
(foto 02)  
Imagem: Keila Jordão - 16/10/2019

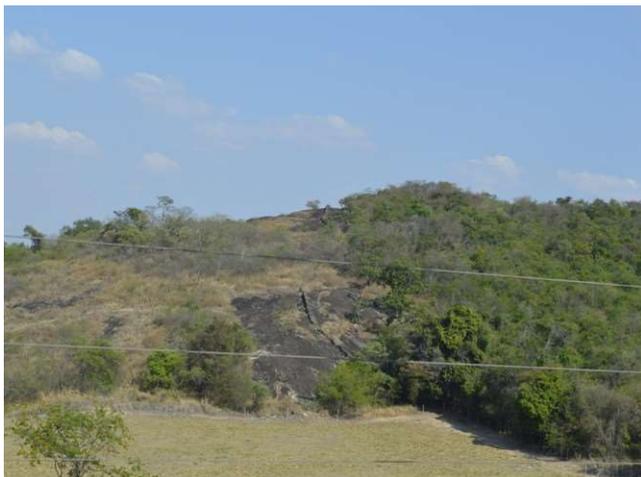
Para de Minas – MG  
Muro de Pedras do Haras Dona Flor  
Vista do muro em meio a vegetação nativa.  
(foto 03)  
Imagem: Keila Jordão – 16/10/2019

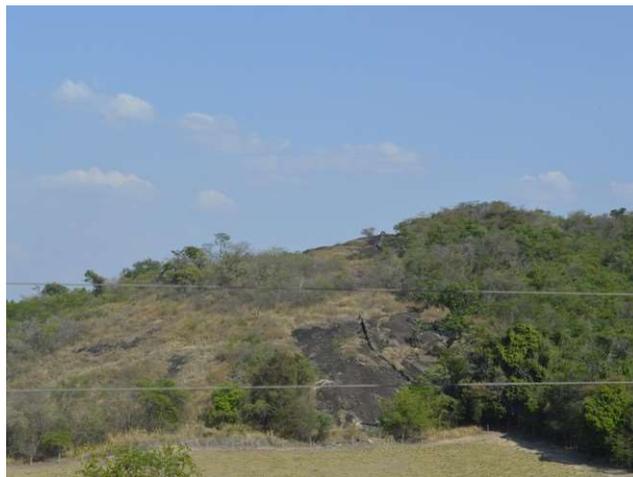
Para de Minas – MG  
Muro de Pedras do Haras Dona Flor  
Vista do muro em meio a vegetação nativa.  
(foto 04)  
Imagem: Keila Jordão - 16/10/2019

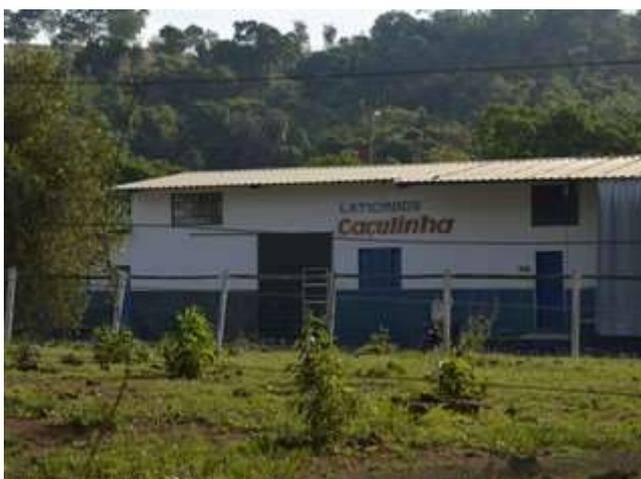
Para de Minas – MG  
Muro de Pedras do Haras Dona Flor  
Edificação no entorno do muro.  
(foto 05)  
Imagem: Keila Jordão – 16/10/2019

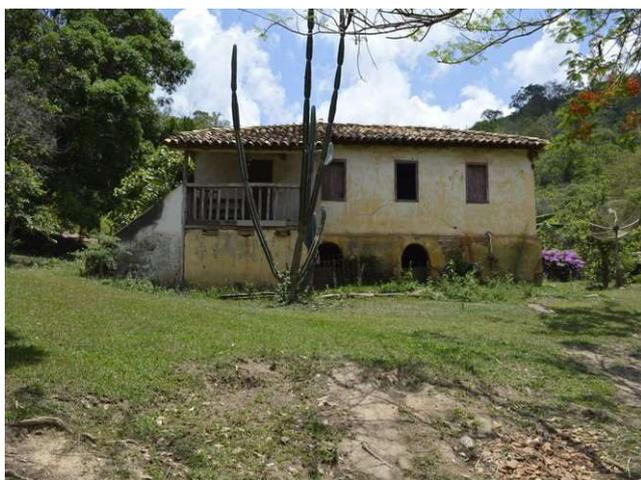
Para de Minas – MG  
Sede da Fazenda do Povoado de Meireles  
Fachada frontal.  
(foto 01)  
Imagem: Mateus Fonseca– 23/10/2019

Os principais fatores de degradação identificados são relativos ao desgaste natural dos materiais e à falta de manutenção adequada.

- Inspeção periódica da cobertura com manutenção de telhas para evitar infiltrações provenientes do telhado;
- Inspeção do madeiramento da cobertura para identificar a presença de peças danificadas ou sinais de infestação por insetos xilófagos e substituição das peças danificadas;
- Recuperação das trincas nas alvenarias;
- Recuperação do reboco danificado;
- Execução de pintura de revitalização das paredes externas e internas sempre que necessário;
- Tratamento e limpeza de elementos com presença de mofo e umidade;
- Restauração das esquadrias danificadas;
- Não realizar ligações elétricas improvisadas e, quando necessário, consultar um técnico especializado;

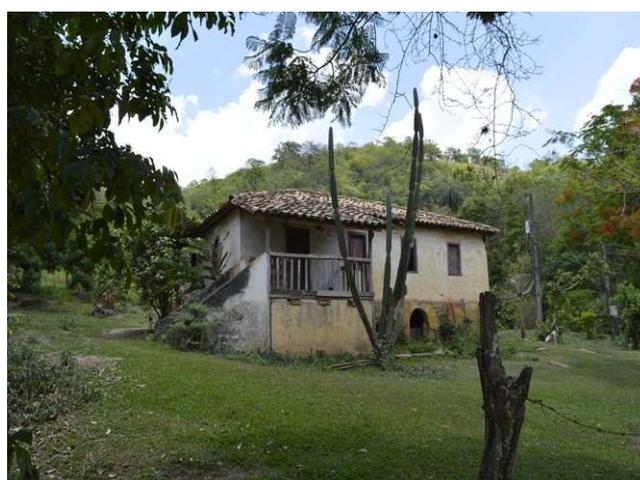
Para de Minas – MG  
Sede da Fazenda do Povoado de Meireles  
Vista lateral esquerda com escada de acesso à varanda  
(foto 02)  
Imagem: Mateus Fonseca– 23/10/2019

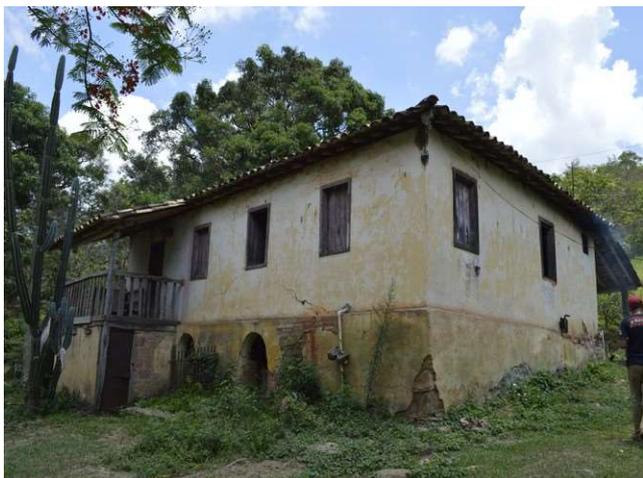
Para de Minas – MG  
Sede da Fazenda do Povoado de Meireles  
Vista lateral direita.  
(foto 03)  
Imagem: Mateus Fonseca– 23/10/2019

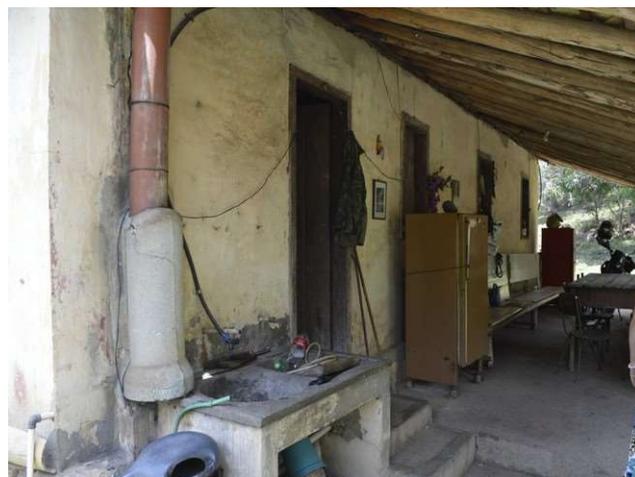
Para de Minas – MG  
Sede da Fazenda do Povoado de Meireles  
Fachada posterior com varanda e piso cimentado.  
(foto 04)  
Imagem: Mateus Fonseca– 23/10/2019

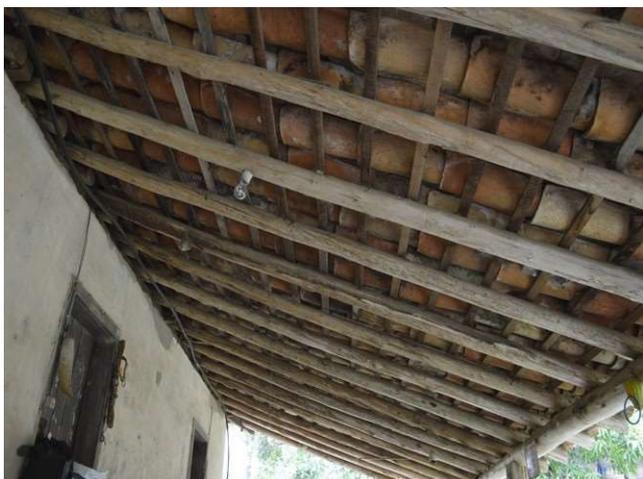
Para de Minas – MG  
Sede da Fazenda do Povoado de Meireles  
Cobertura de estrutura de madeira roliça  
e telhas cerâmicas curvas.  
(foto 05)  
Imagem: Mateus Fonseca– 23/10/2019

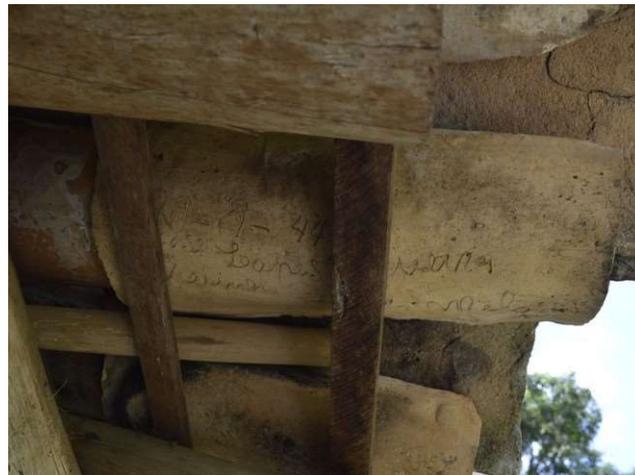
Para de Minas – MG  
Sede da Fazenda do Povoado de Meireles  
Telha de barro engradado de madeira do  
Alpendre da edificação.  
(foto 06)  
Imagem: Mateus Fonseca– 23/10/2019

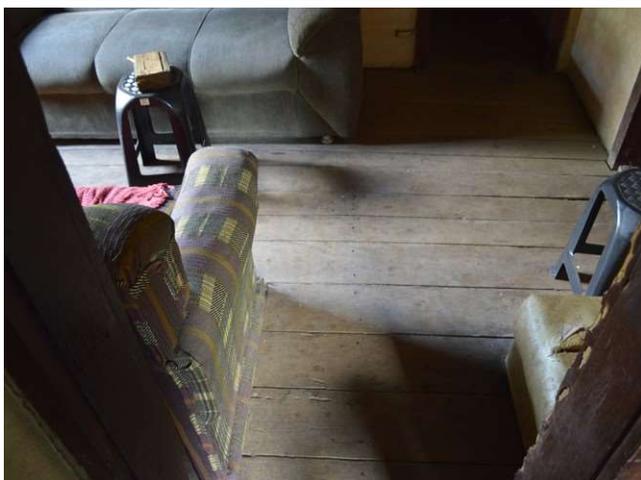
Para de Minas – MG  
Sede da Fazenda do Povoado de Meireles  
Piso de madeira original presente na sala e quartos.  
(foto 07)  
Imagem: Mateus Fonseca– 23/10/2019

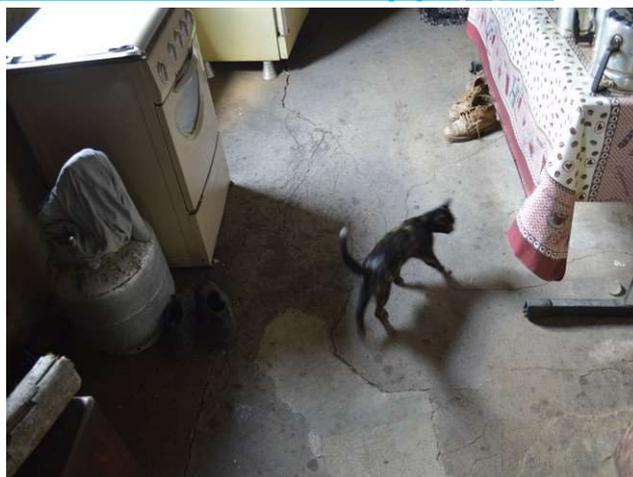
Para de Minas – MG  
Sede da Fazenda do Povoado de Meireles  
Piso cimentado na cozinha da edificação.  
(foto 08)  
Imagem: Mateus Fonseca– 23/10/2019

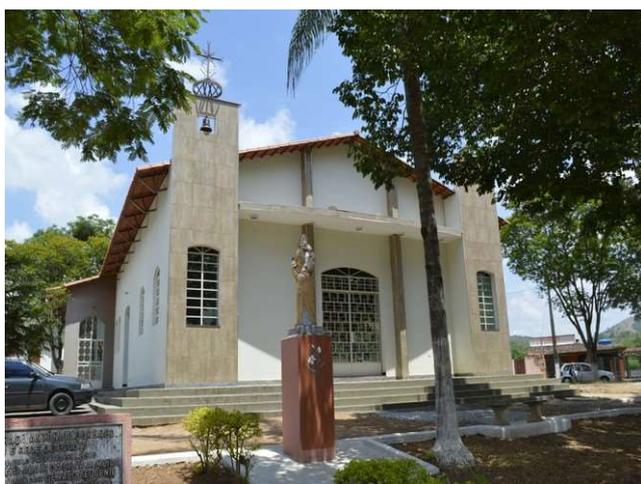
Para de Minas – MG  
Capela de São José do Povoado de Meireles  
Fachada Frontal.  
(foto 01)

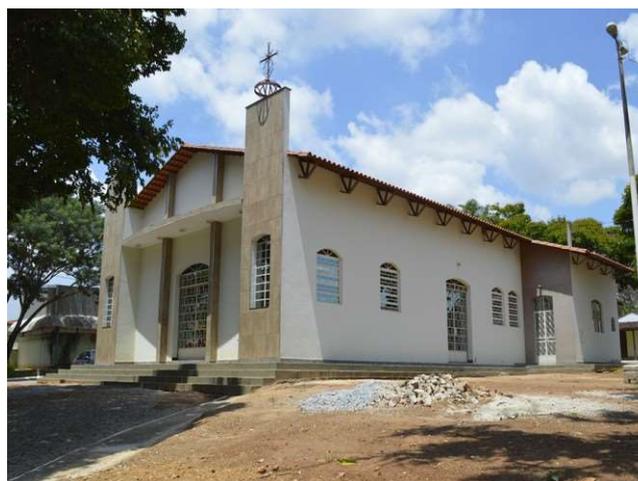
Para de Minas – MG  
Capela de São José do Povoado de Meireles  
Vista lateral direita.  
(foto 02)

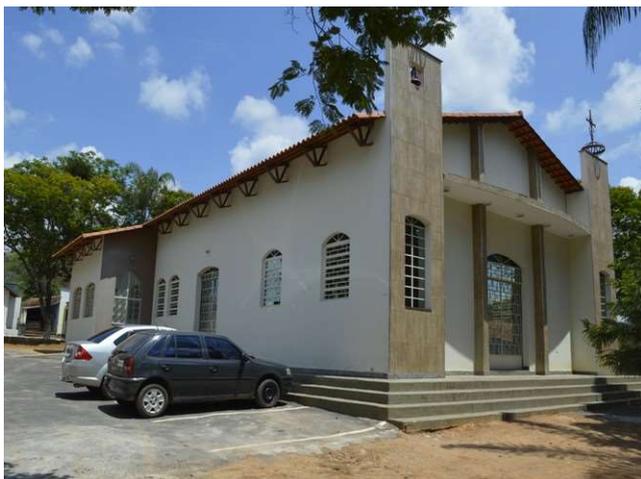
Para de Minas – MG  
Capela de São José do Povoado de Meireles  
Vista lateral esquerda.  
(foto 03)  
Imagem: Mateus Fonseca– 23/10/2019

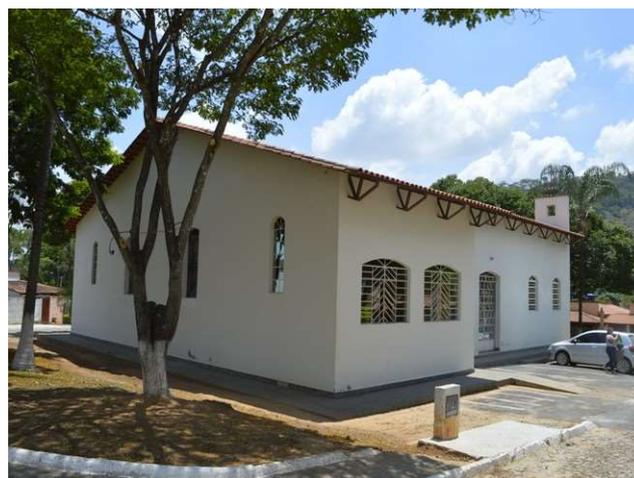
Para de Minas – MG  
Capela de São José do Povoado de Meireles  
Fachada posterior.  
(foto 04)  
Imagem: Mateus Fonseca– 23/10/2019

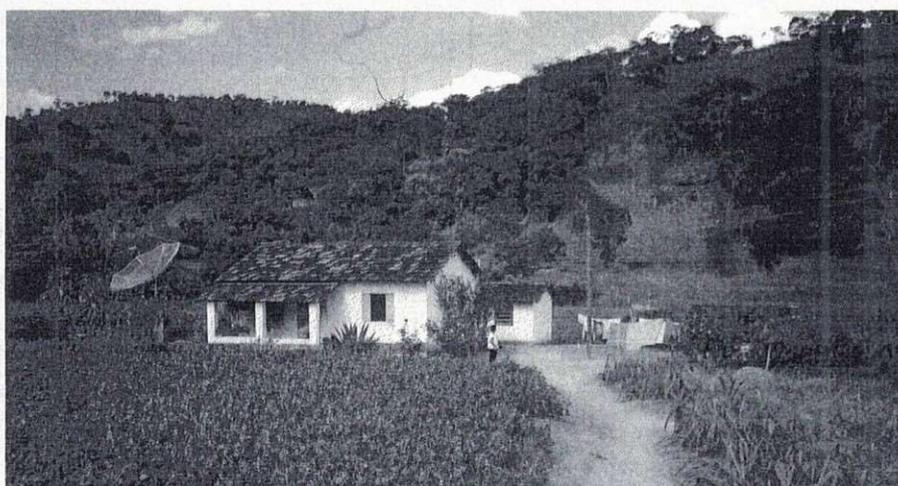
Sede de fazenda: exemplo de edificação compacta simplificada – século XX, que ocorrem também no aglomerado do povoado (Meireles)

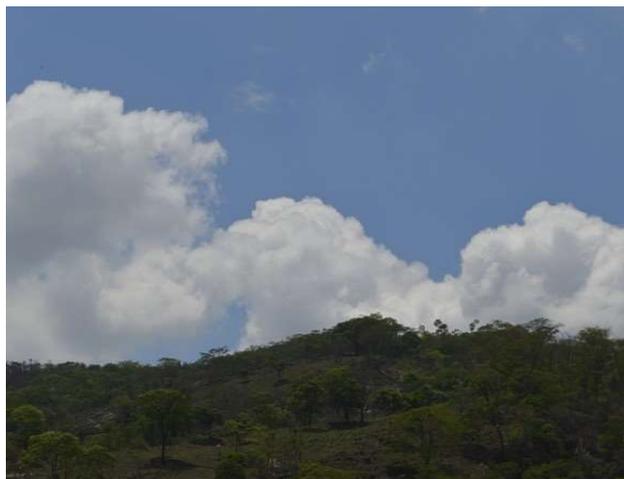
Para de Minas – MG  
Muro de Pedras – Povoado dos Meireles  
Visão da situação de ambiência do muro.  
(foto 01)

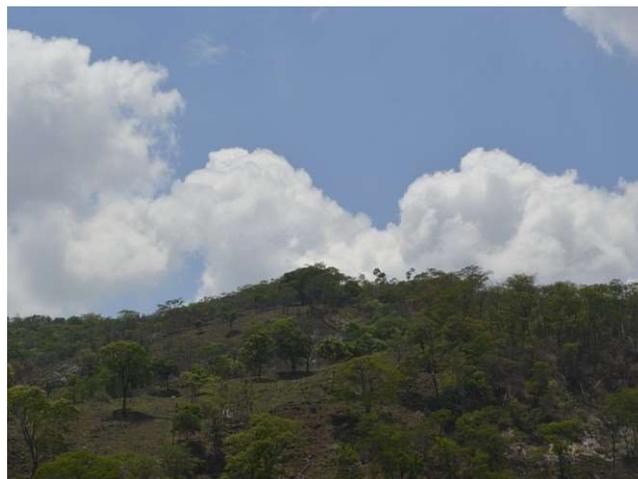
Para de Minas – MG  
Muro de Pedras – Povoado dos Meireles  
Visão da situação de ambiência do muro.  
(foto 02)

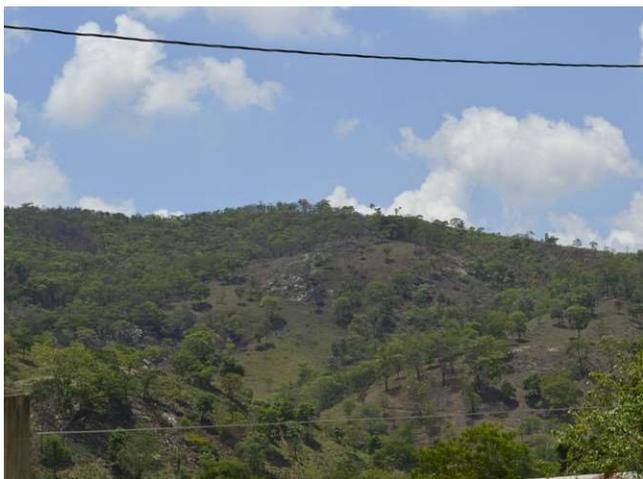
Para de Minas – MG  
Muro de Pedras – Povoado dos Meireles  
Visão da situação de ambiência do muro.  
(foto 03)  
Imagem: Mateus Fonseca - 23/10/2019

Os muros do Povoado de Meireles conservam-se preservados pela própria resistência estrutural que apresentam, pois estão em locais de difícil acesso e portanto de difícil manutenção. Os possíveis danos são relativos quase exclusivamente a ação do tempo e intempéries devido a sua localização.

Os principais fatores de degradação identificados são relativos ao desgaste natural dos materiais e a falta de manutenção e intervenção para conter a deterioração do mesmo

- Tratamento e limpeza do entorno da edificação com medida de proteger de maior degradação;
- Placas informativas com histórico do bem;
- Placas com medidas de segurança e afastamento dos mesmos.

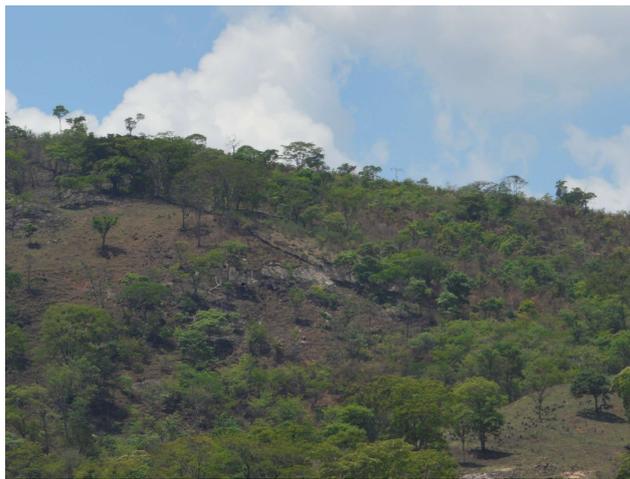
Para de Minas – MG  
Muro de Pedras – Povoado dos Meireles  
Detalhe de parte do muro em meio a vegetação nativa.  
(foto 04)  
Imagem: Mateus Fonseca – 23/10/2019

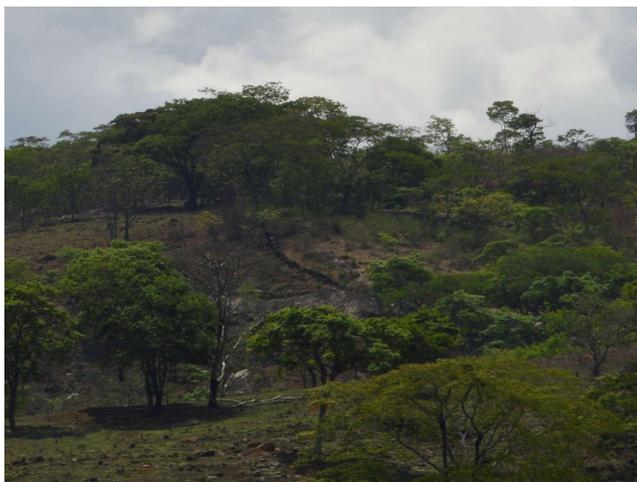
Para de Minas – MG  
Muro de Pedras – Povoado dos Meireles  
Detalhe de parte do muro em meio a vegetação nativa.  
(foto 05)  
Imagem: Mateus Fonseca - 23/10/2019
