4.8. Avaliação do Estado de Conservação do Bem Imóvel Escola Estadual Torquato de Almeida

MUNICÍPIO: Pará de Minas		DISTRITO: Sede	
NOME DO BEM TOMBADO ¹ : Escola Estadual Torquato de Almeida			
ENDEREÇO DO BEM CULTURAL: Praça Torquato de Almeida, 022, Centro			
Nº DECRETO / ANO: 2.756/1998	Nº INSCRIÇÃO LIVRO DO TOMBO / ANO: 09/2000	PROCESSO ACEITO NO ICMS PATRIMÔNIO CULTURAL A PARTIR DO EXERCÍCIO: 2000	
NOME E ASSINATURA DO RESPONSÁVEL TÉCNICO: Karina Morato Campos Moreira		FORMAÇÃO PROFISSIONAL: Arquiteta e Urbanista	CAU: ² A38403-8
CHEFE DO SETOR DA PREFEITURA RESPONSÁVEL PELA IMPLEMENTAÇÃO DA POLÍTICA DE PATRIMÔNIO CULTURAL: Andreia Xavier Paulino de Oliveira		DATA REALIZAÇÃO LAUDO: 13/09/2021	
HÁ OBRA DE RESTAURAÇÃO EM ANDAMENTO ³ ?		SIM	NÃO X
HÁ PROJETO APROVADO POR LEI DE INCENTIVO À CULTURA?		SIM	NÃO X
EM CASO POSITIVO:	LEI FEDERAL	LEI ESTADUAL	OUTRA

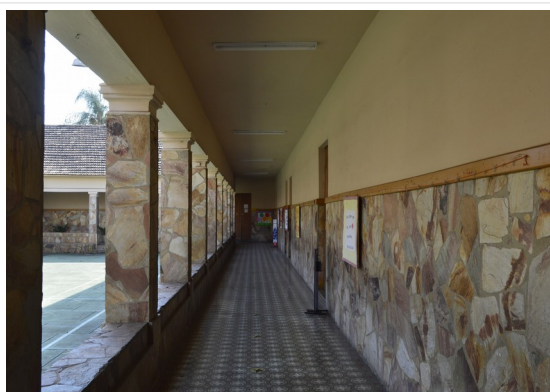
DANOS VERIFICADOS⁸: A pintura à base de água e as pedras Ouro Preto apresentam algum acúmulo de sujidades. Algumas peças das cerâmicas dos banheiros apresentam trincas.

Pará de Minas
 Escola Estadual Torquato de Almeida
 Pintura a base de água nas alvenarias e na laje.
 (foto 13)
 Imagem: Júlia Gomes – 13/09/2021

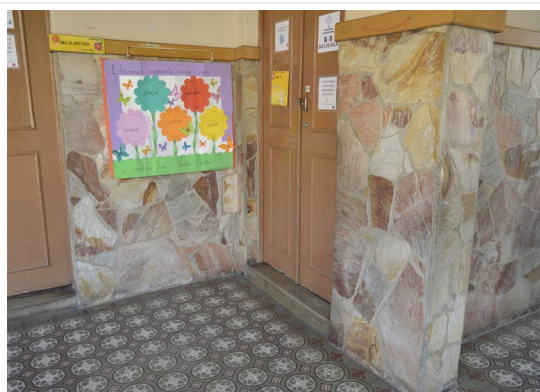
Pará de Minas
 Escola Estadual Torquato de Almeida
 Pedras Ouro Preto revestindo todo o barrado da circulação.
 (foto 14)
 Imagem: Júlia Gomes – 13/09/2021

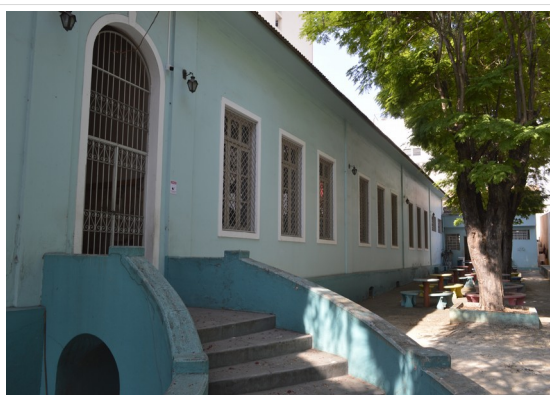
Pará de Minas
 Escola Estadual Torquato de Almeida
 Reboco e pintura da lateral direita do bem.
 (foto 15)
 Imagem: Júlia Gomes – 13/09/2021

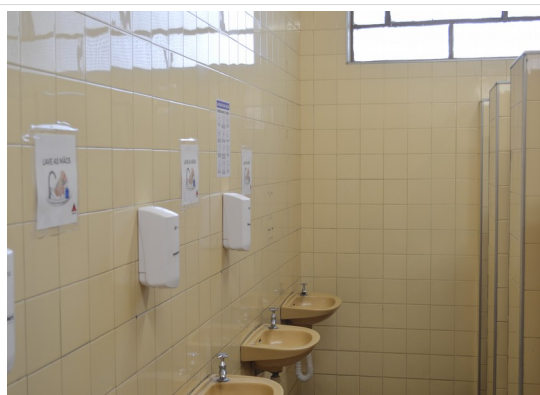
Pará de Minas
 Escola Estadual Torquato de Almeida
 Cerâmicas comuns aos banheiros.
 (foto 16)
 Imagem: Júlia Gomes – 13/09/2021

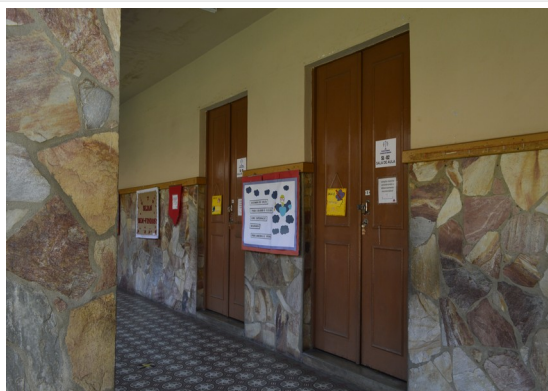
DANOS VERIFICADOS⁹: As portas e janelas em madeira apresentam ressecamento, algumas fissuras e desgaste da pintura. As portas de madeira dos banheiros apresentam desgaste e perda de material.

Pará de Minas
Escola Estadual Torquato de Almeida
Porta das salas de aula em madeira pintada com tinta a óleo.
(foto 18)
Imagem: Júllia Gomes – 13/09/2021

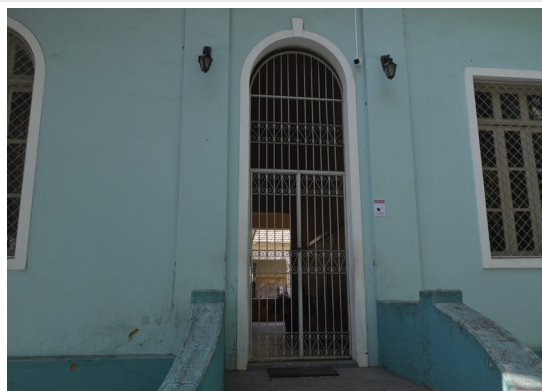
Pará de Minas
Escola Estadual Torquato de Almeida
Portão gradeado em metal nas laterais do bem.
(foto 19)
Imagem: Júllia Gomes – 13/09/2021

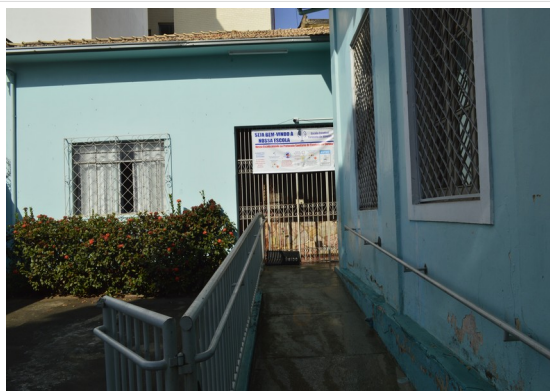
Pará de Minas
Escola Estadual Torquato de Almeida
Portão em ferro entre o quintal e um corredor interno.
(foto 20)
Imagem: Júllia Gomes – 13/09/2021

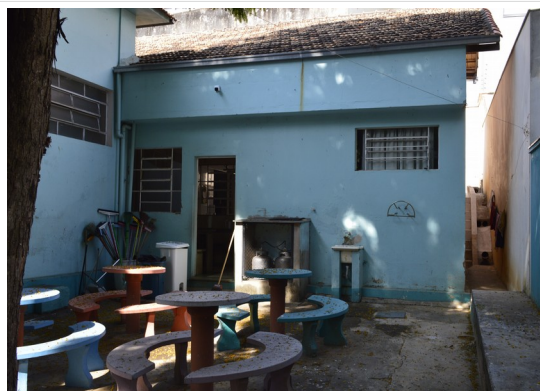
Pará de Minas
Escola Estadual Torquato de Almeida
Janelas em metal e vidro e enquadramento em massa na
cozinha.
(foto 21)
Imagem: Júllia Gomes – 13/09/2021

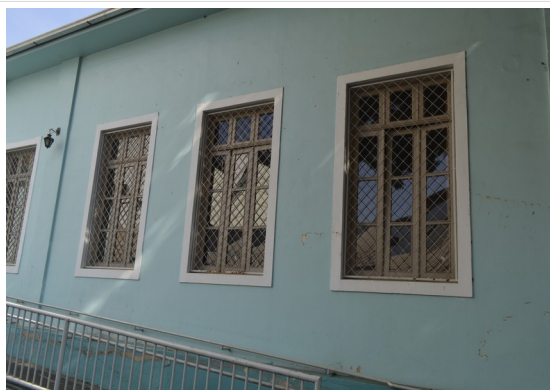
Pará de Minas
Escola Estadual Torquato de Almeida
Janela em madeira e vidro e grade em metal das fachadas
laterais.
(foto 22)
Imagem: Júllia Gomes – 13/09/2021

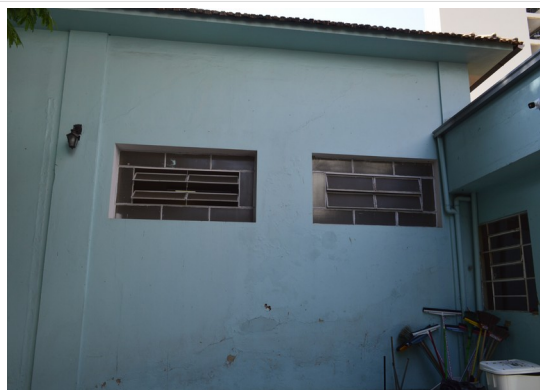
Pará de Minas
Escola Estadual Torquato de Almeida
Janelas em metal e vidro e enquadramento em massa
nos banheiros na lateral esquerda do bem.
(foto 23)
Imagem: Júllia Gomes – 13/09/2021

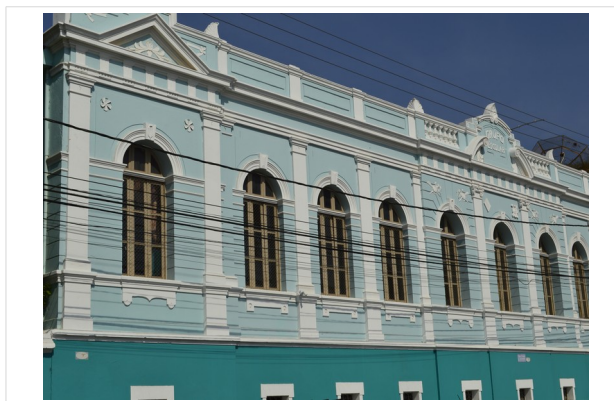
Pará de Minas
 Escola Estadual Torquato de Almeida
 Janelas em madeira e vidro da fachada frontal enquadramento
 em massa com adornos.
 (foto 24)
 Imagem: Júllia Gomes – 13/09/2021

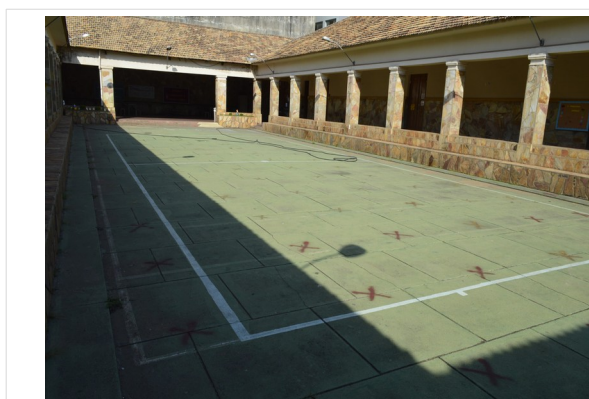
DANOS VERIFICADOS¹⁰: O cimentado apresenta trincas e manchas de umidade, a madeira e os ladrilhos apresentam desgaste pelo uso constante e as cerâmicas mostram desgaste e algumas trincas.

Pará de Minas
 Escola Estadual Torquato de Almeida
 Cimentado do pátio interno.
 (foto 25)
 Imagem: Júllia Gomes – 13/09/2021

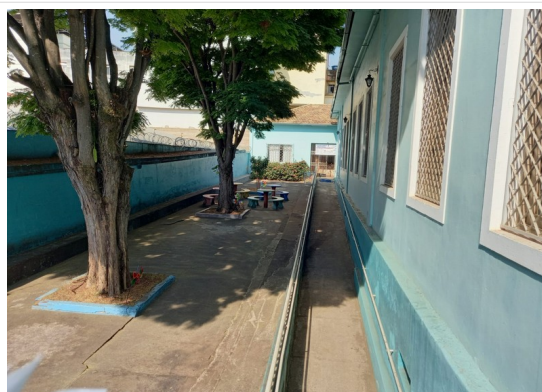
Pará de Minas
 Escola Estadual Torquato de Almeida
 Cimentado no quintal da lateral esquerda.
 (foto 26)
 Imagem: Júllia Gomes – 13/09/2021

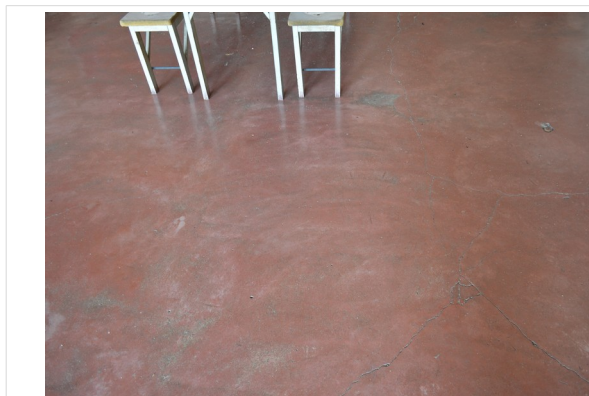
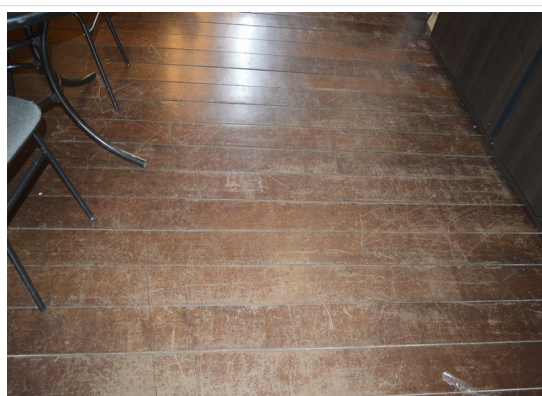
Pará de Minas Escola Estadual Torquato de Almeida Cimento vermelho do pátio coberto e palco. (foto 27) Imagem: Júllia Gomes – 13/09/2021	Pará de Minas Escola Estadual Torquato de Almeida Piso em madeira da biblioteca. (foto 28) Imagem: Júllia Gomes – 13/09/2021
--	--

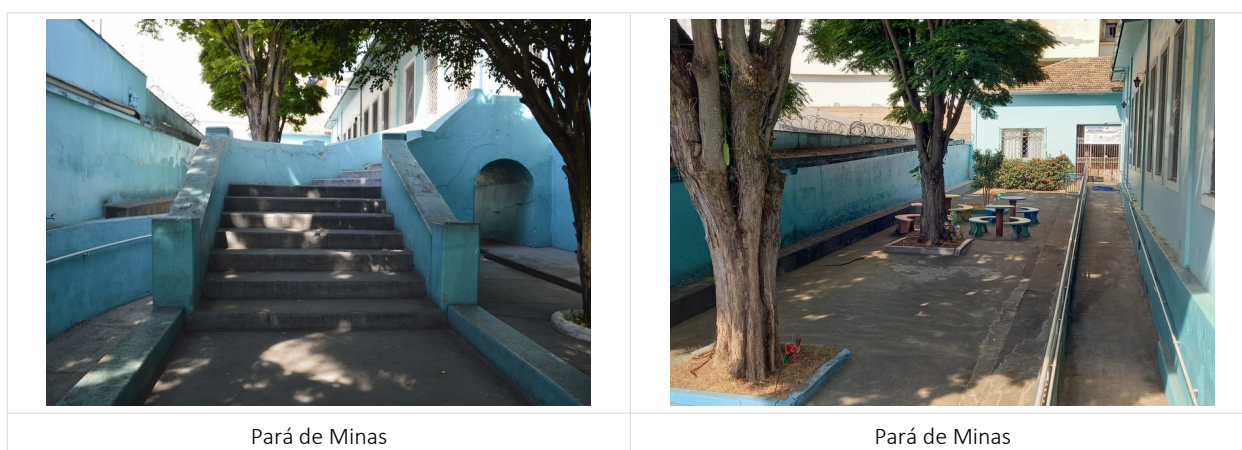
8. ELEMENTOS INTEGRADOS EXTERNOS	ESTADO DE CONSERVAÇÃO		
	BOM	REGULAR	PRECÁRIO
ESCADA	85%	15%	-
JARDIM	75%	20%	05%
ELEMENTOS ARTÍSTICOS APLICADOS	-	-	-
OUTROS (RAMPAS)	100%	-	-
DANOS VERIFICADOS¹²: As escadas apresentam desgaste de seus pisos pelo seu uso constante e a conformação dos jardins apresenta trincas e alguma perda de material.

Escola Estadual Torquato de Almeida Escadaria de acesso lateral. (foto 33) Imagem: Júllia Gomes – 13/09/2021	Escola Estadual Torquato de Almeida Jardim lateral esquerda. (foto 34) Imagem: Júllia Gomes – 13/09/2021
---	---

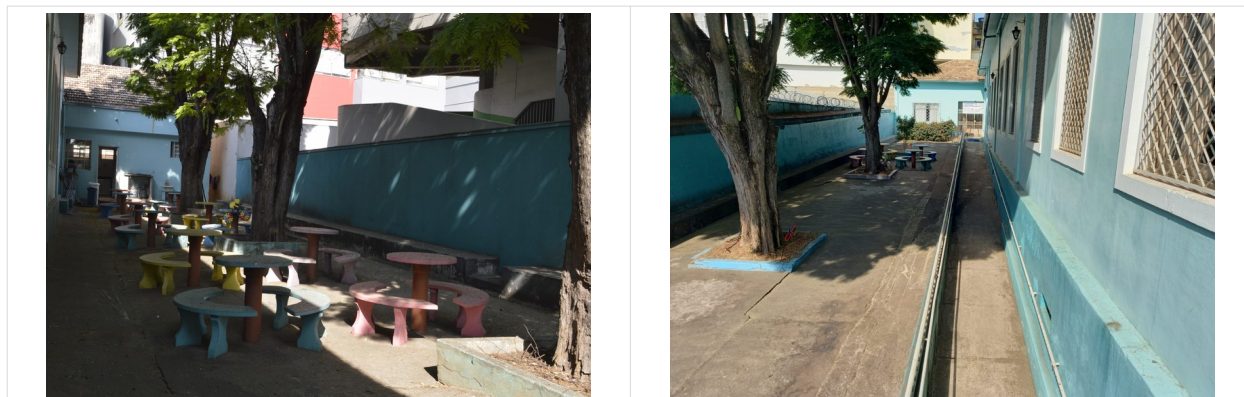
Pará de Minas Escola Estadual Torquato de Almeida Jardim lateral direita. (foto 35) Imagem: Júllia Gomes – 13/09/2021	Pará de Minas Escola Estadual Torquato de Almeida Rampa na lateral direita que oferece acessibilidade ao bem. (foto 36) Imagem: Júllia Gomes – 13/09/2021
---	---

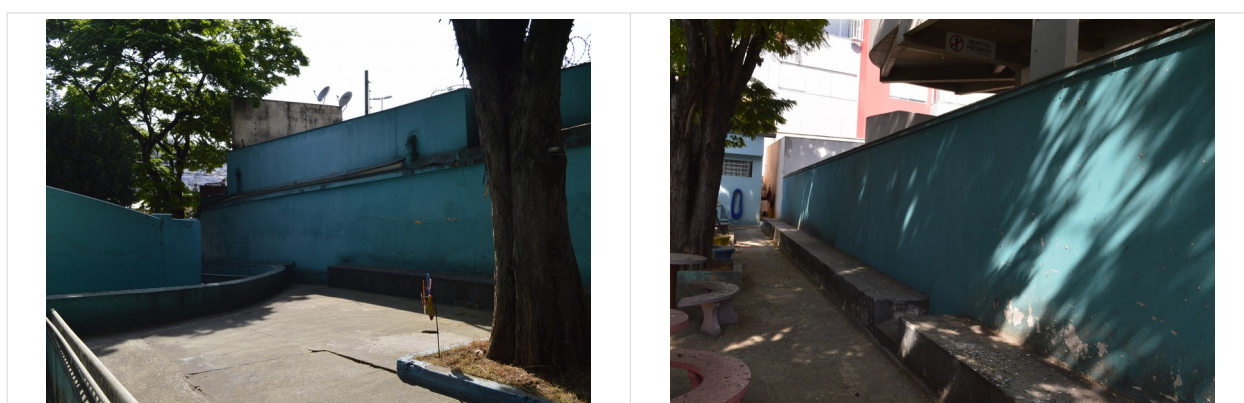
(foto 37) Imagem: Júllia Gomes – 13/09/2021	(foto 38) Imagem: Júllia Gomes – 13/09/2021
--	--

Pará de Minas Escola Estadual Torquato de Almeida Muro lateral esquerdo da edificação.	Pará de Minas Escola Estadual Torquato de Almeida Muro lateral direito da edificação.
--	---
