QIA - POLÍTICA MUNICIPAL DE PROTEÇÃO DO PATRIMÔNIO CULTURAL E OUTRAS  
AÇÕES ação 2025 :: exercício 2027 Secretária de Cultura: Isabel Cristina Oliveira Faria Campos

### **QUADRO I – A** **POLÍTICA MUNICIPAL DE PROTEÇÃO DO PATRIMÔNIO** **CULTURAL E OUTRAS AÇÕES**

**ANO 2025**  
**EXERCÍCIO 2027**

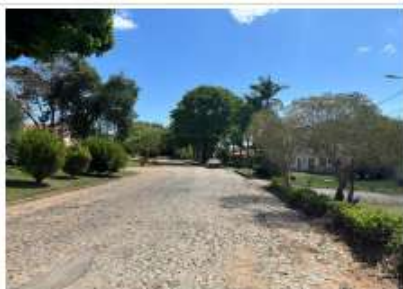
Pará de Minas  
Núcleo Histórico Urbano do Distrito de Ascensão  
Rua Raimundo Penaforte de Araújo exibindo remendos  
asfálticos.  
(foto 06)  
Imagem: Vitória Moraes - 26/09/2025

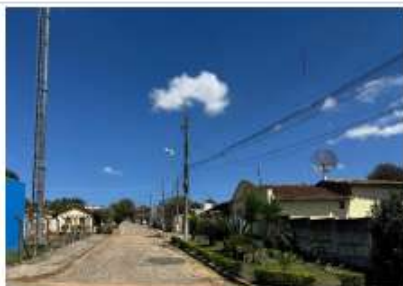
Pará de Minas  
Núcleo Histórico Urbano do Distrito de Ascensão  
Vista da Rua Nova Serrana em calçamento poliédrico.  
(foto 08)

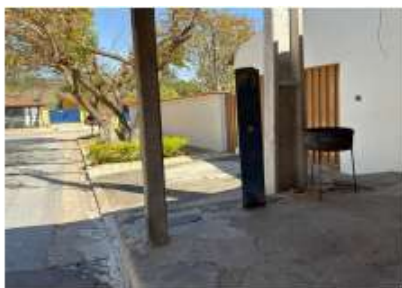
Pará de Minas  
Núcleo Histórico Urbano do Distrito de Carioca  
Telefone público retirado em calçada da via  
Praça Nossa Senhora de Lourdes.  
(foto 26)  
Imagem: Vitória Moraes - 30/09/2025

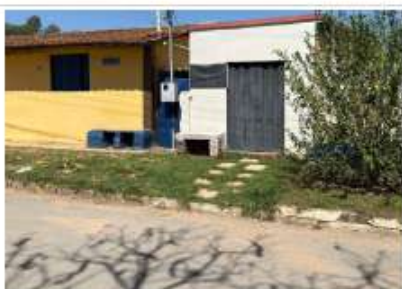
Pará de Minas  
Núcleo Histórico Urbano do Distrito de Carioca  
Bancos encostados nas edificações na Rua São Francisco.  
(foto 28)  
Imagem: Vitória Moraes - 30/09/2025

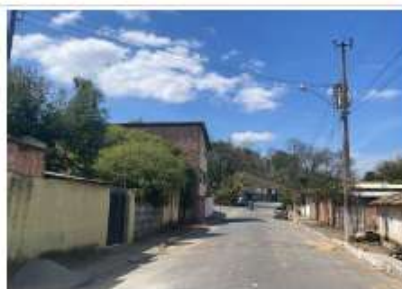
Pará de Minas  
Núcleo Histórico Urbano do Distrito de Carioca  
Poste de iluminação pública na Rua Dona Maria Lopes  
Cançado.  
(foto 29)  
Imagem: Vitória Moraes - 30/09/2025

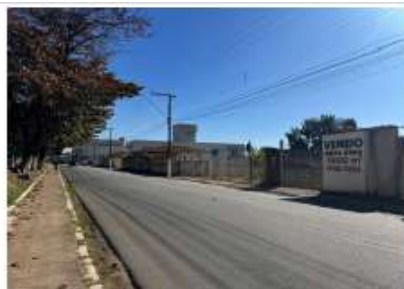
Pará de Minas  
Gruta de Nossa Senhora de Lourdes  
Rua Fernando Otávio não apresenta arborização fora do  
perímetro da Praça Francisco Valadares. Edificação aos  
fundos, não inventariada, foi demolida por apresentar  
fragilidade em sua estrutura.  
(foto 12)  
Imagem: Imagem: Vitória Moraes – 30/07/2025

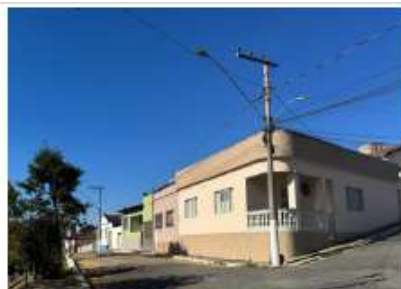
Pará de Minas  
Gruta de Nossa Senhora de Lourdes  
A via Praça Francisco Valadares também não apresenta  
arborização fora do perímetro da Praça.  
(foto 13)  
Imagem: Imagem: Vitória Moraes – 30/07/2025

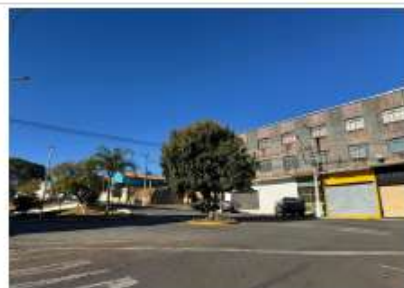
Pará de Minas  
Gruta de Nossa Senhora de Lourdes  
Rotatória entre as vias Praça Francisco Valadares, Joaquim  
Peregrino, Melo Guimarães e Fernando Otávio.  
(foto 14)  
Imagem: Imagem: Vitória Moraes – 30/07/2025

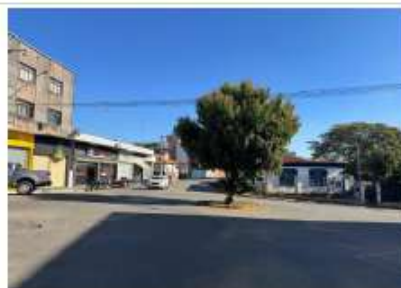
Pará de Minas  
Gruta de Nossa Senhora de Lourdes  
Trânsito geralmente intenso na Praça Francisco Valadares  
sentido centro-bairro.  
(foto 15)  
Imagem: Imagem: Vitória Moraes – 30/07/2025

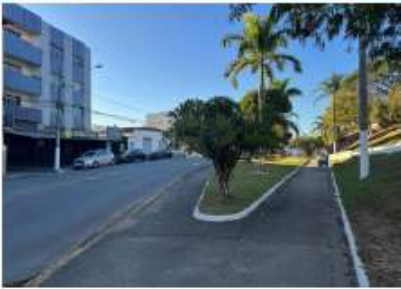
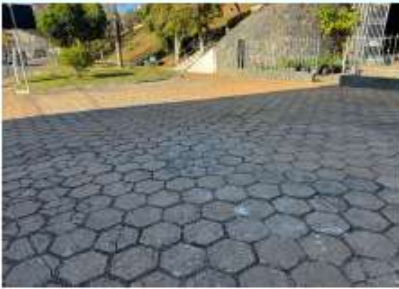
Pará de Minas  
Gruta de Nossa Senhora de Lourdes

| <p>Pará de Minas<br/>Gruta de Nossa Senhora de Lourdes<br/>Piso cimentado na Rua Fernando Otávio em bom estado mas não possui acessibilidade.<br/>(foto 17)<br/>Imagem: Imagem: Vitória Moraes – 30/07/2025</p> | <p>Pará de Minas<br/>Gruta de Nossa Senhora de Lourdes<br/>Piso de concreto intertravado apresenta algumas fissuras e pequenos desníveis devido a compactação irregular do terreno.<br/>(foto 18)<br/>Imagem: Imagem: Vitória Moraes – 30/07/2025</p> |

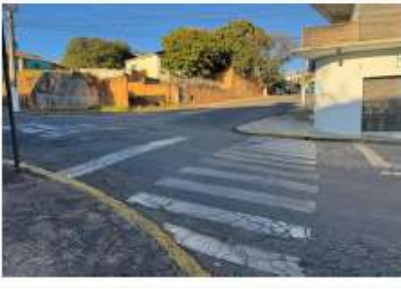
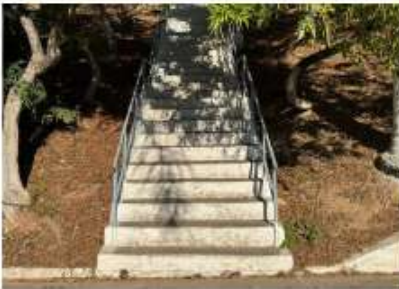
| <p>Pará de Minas<br/>Gruta de Nossa Senhora de Lourdes<br/>Trecho sem passeio da Praça Francisco Valadares não oferece acessibilidade.<br/>(foto 19)<br/>Imagem: Imagem: Vitória Moraes – 30/07/2025</p> | <p>Pará de Minas<br/>Gruta de Nossa Senhora de Lourdes<br/>Escadaria que conecta a Rua Fernando Otávio com a via Praça Francisco Valadares exibe nova camada pictórica porém apresenta desgaste na pintura do guarda-corpo.<br/>(foto 20)<br/>Imagem: Imagem: Vitória Moraes – 30/07/2025</p> |

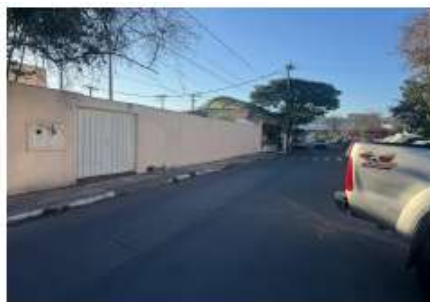
Pará de Minas  
Praças Torquato de Almeida e Francisco Torquato  
Trecho da obra de drenagem finalizada que passa na via  
paralela a praça.  
(foto 06)  
Imagem: Vitória Moraes - 31/07/2025

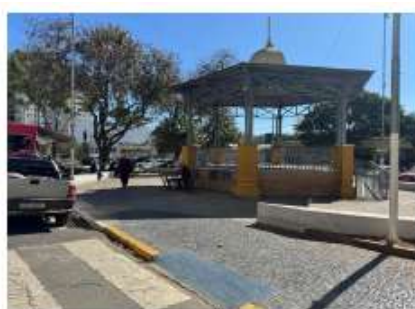
Pará de Minas  
Praças Torquato de Almeida e Francisco Torquato  
Área da praça que sofreu interferência da obra de drenagem já  
restaurada.  
(foto 07)  
Imagem: Vitória Moraes - 31/07/2025

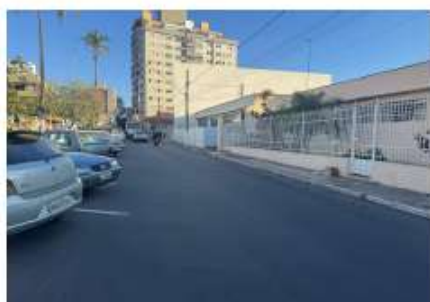
Pará de Minas  
Praças Torquato de Almeida e Francisco Torquato  
Trecho da via paralela a praça, onde foi feito a obra de  
drenagem já pavimentada.  
(foto 06)  
Imagem: Vitória Moraes - 31/07/2025

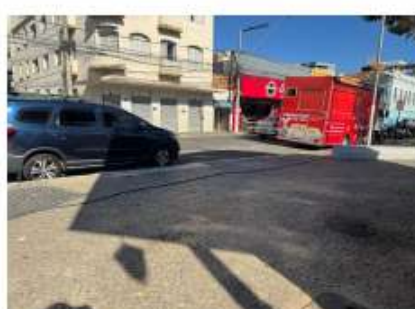
Pará de Minas  
Praças Torquato de Almeida e Francisco Torquato  
Área da praça que sofreu interferência da obra, já finalizada  
com pavimentação em pedra portuguesa.  
(foto 07)  
Imagem: Vitória Moraes - 31/07/2025

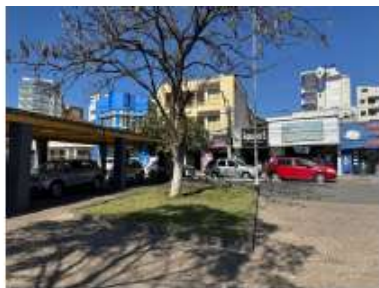
Pará de Minas  
Praças Torquato de Almeida e Francisco Torquato  
Vista do jardim com entorno revestido por pedra portuguesa.  
(foto 16)  
Imagem: Vitória Moraes - 31/07/2025

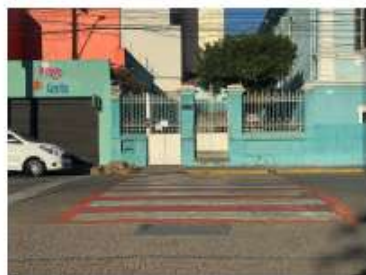
Pará de Minas  
Praças Torquato de Almeida e Francisco Torquato  
Rampa e faixa interligando as praças à Escola Estadual  
Torquato de Almeida, bem tombado.  
(foto 18)  
Imagem: Vitória Moraes - 31/07/2025

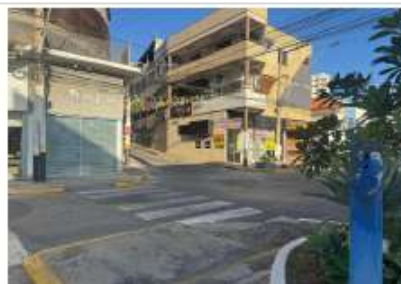
Pará de Minas  
Praças Torquato de Almeida e Francisco Torquato  
Rampa de acessibilidade presente no entorno do bem.  
(foto 19)  
Imagem: Vitória Moraes – 31/07/2025

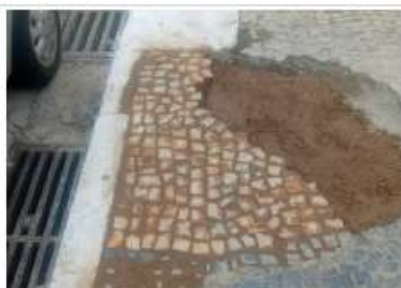
Praças Torquato de Almeida e Francisco Torquato  
Reparo realizado em trecho revestido por calçada portuguesa.  
(foto 20)

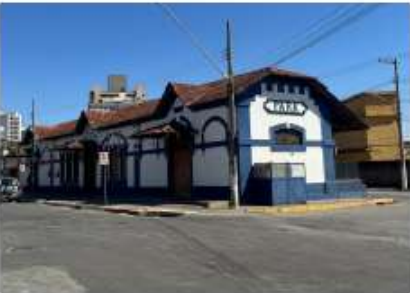
| <p>Pará de Minas<br/>Estação Ferroviária<br/>Reboco e pintura externos no geral exibem bom estado.<br/>(foto 15)<br/>Imagem: Vitória Moraes - 09/09/2025</p> | <p>Pará de Minas<br/>Estação Ferroviária<br/>Camada pictórica do bem exibe bom estado.<br/>(foto 16)<br/>Imagem: Vitória Moraes - 09/09/2025</p> |

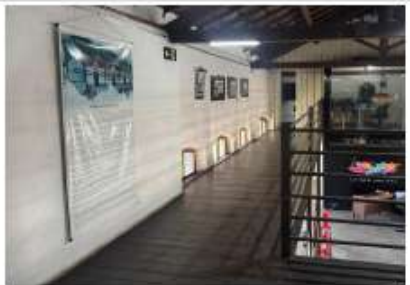
| <p>Pará de Minas<br/>Estação Ferroviária<br/>Reboco e pintura internos exibem ótimo estado.<br/>(foto 17)<br/>Imagem: Vitória Moraes - 09/09/2025</p> | <p>Pará de Minas<br/>Estação Ferroviária<br/>Parede com textura de cimento queimado junto à escada de acesso ao mezanino exibe alguns riscos e manchas.<br/>(foto 18)<br/>Imagem: Vitória Moraes - 09/09/2025</p> |

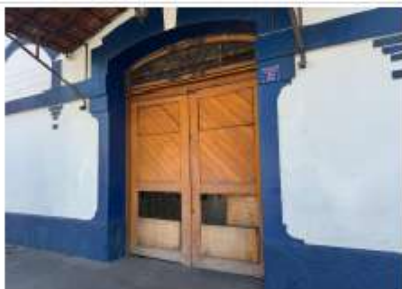
Pará de Minas  
Estação Ferroviária  
Porta de madeira ao lado esquerdo na fachada frontal exibe recortes nas folhas executados anteriormente a retomada do bem pelo município.  
(foto 27)  
Imagem: Vitória Moraes - 09/09/2025

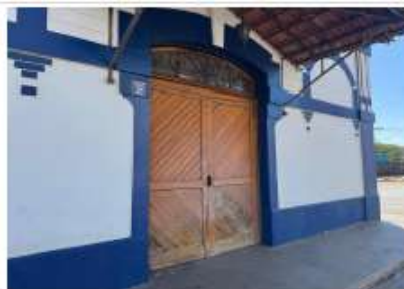
Pará de Minas  
Estação Ferroviária  
Porta de madeira ao lado direito na fachada frontal exibe desgaste do material.  
(foto 28)  
Imagem: Vitória Moraes - 09/09/2025

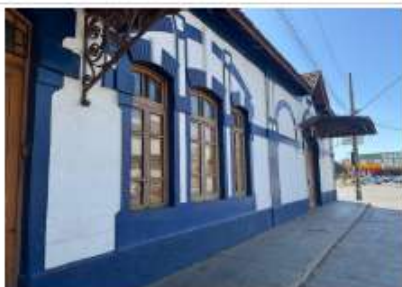
Pará de Minas  
Estação Ferroviária  
Janelas da fachada frontal da Estação em madeira e vidro, enquadramento em massa sobreverga e elementos artísticos em bom estado.  
(foto 29)  
Imagem: Vitória Moraes - 09/09/2025

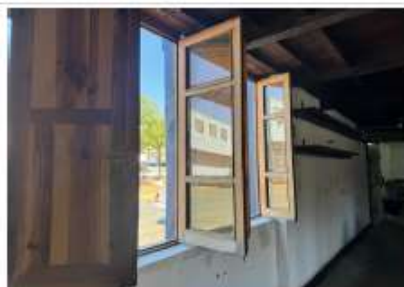
Pará de Minas  
Estação Ferroviária  
Vista interna das janelas da fachada frontal em madeira e vidro (vidro sob o piso do mezanino) enquadramento em massa.  
(foto 30)  
Imagem: Vitória Moraes - 09/09/2025

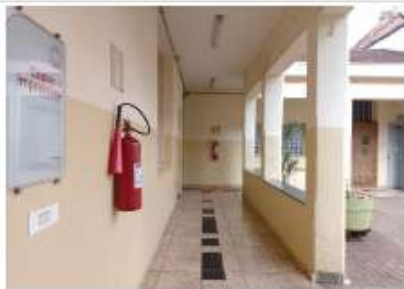
Pará de Minas  
Asilo Padre José Pereira Coelho  
Reboco e pintura a óleo e à base de água dos corredores em bom estado de conservação.  
(foto 11)  
Imagem: Vitória Moraes - 22/09/2025

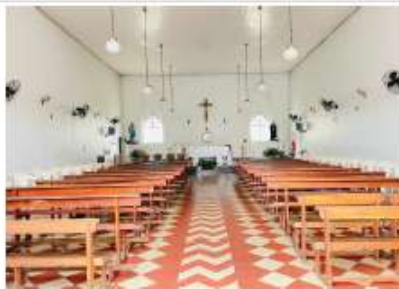
Pará de Minas  
Asilo Padre José Pereira Coelho  
Reboco e pinturas à base de água do interior da Capela em bom estado de conservação.  
(foto 12)  
Imagem: Vitória Moraes - 22/09/2025

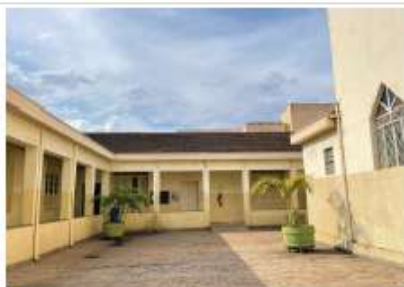
Pará de Minas  
Asilo Padre José Pereira Coelho  
Fachada posterior exibindo reboco e pintura em bom estado.  
(foto 13)  
Imagem: Vitória Moraes - 22/09/2025

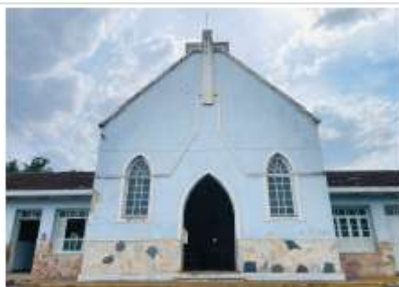
Pará de Minas  
Asilo Padre José Pereira Coelho  
Pintura da fachada frontal necessitando de renovação.  
(foto 14)  
Imagem: Vitória Moraes - 22/09/2025

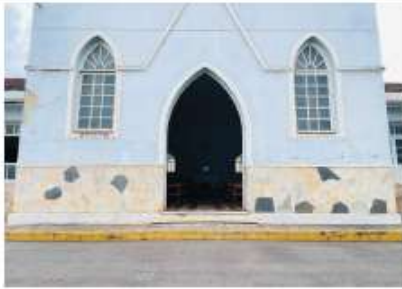
| <p>Pará de Minas<br/>Asilo Padre José Pereira Coelho<br/>Fachada da Capela exibindo desgaste na pintura e perda de material.<br/>(foto 20)<br/>Imagem: Vitória Moraes - 22/09/2025</p> | <p>Pará de Minas<br/>Asilo Padre José Pereira Coelho<br/>Vista interna da porta principal da Capela em bom estado de conservação.<br/>(foto 21)<br/>Imagem: Vitória Moraes - 22/09/2025</p> |

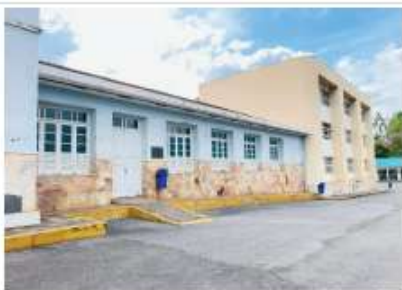
| <p>Pará de Minas<br/>Asilo Padre José Pereira Coelho<br/>Portas e janelas em madeira na fachada frontal.<br/>(foto 22)<br/>Imagem: Vitória Moraes - 22/09/2025</p> | <p>Pará de Minas<br/>Asilo Padre José Pereira Coelho<br/>Vista interna da porta existente na fachada frontal.<br/>(foto 23)<br/>Imagem: Vitória Moraes - 22/09/2025</p> |

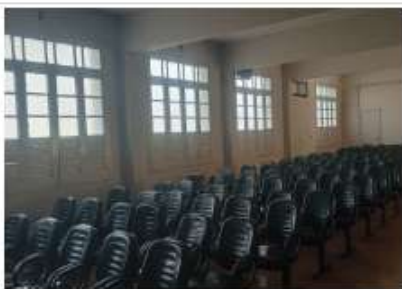
| <p>Pará de Minas<br/>Asilo Padre José Pereira Coelho<br/>Vista interna das janelas em madeira.<br/>(foto 24)<br/>Imagem: Vitória Moraes - 22/09/2025</p> | <p>Pará de Minas<br/>Asilo Padre José Pereira Coelho<br/>Janela em metal e vidro existente no auditório.<br/>(foto 25)<br/>Imagem: Vitória Moraes - 22/09/2025</p> |

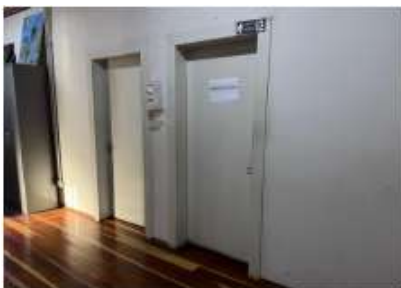
Pará de Minas  
Casa Maria Capanema  
Paredes e porta exibem camada pictórica em bom estado de conservação.  
(foto 24)  
Imagem: Vitória Moraes – 30/07/2025

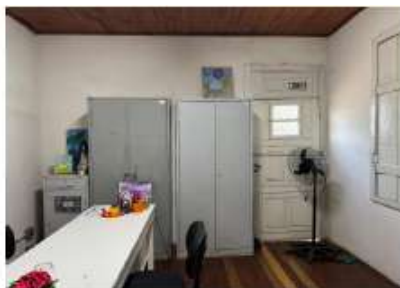
Pará de Minas  
Casa Maria Capanema  
Vista interna da porta de uma sala em bom estado de conservação.  
(foto 25)  
Imagem: Vitória Moraes – 30/07/2025

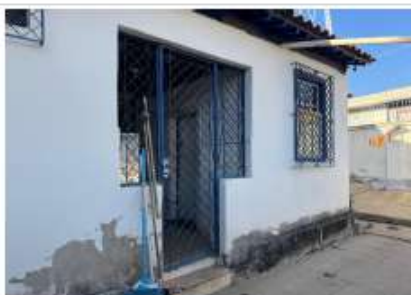
Pará de Minas  
Casa Maria Capanema  
Grades de fechamentos em bom estado de conservação na fachada posterior do bem.  
(foto 26)  
Imagem: Vitória Moraes – 30/07/2025

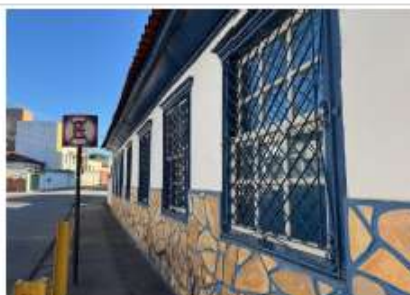
Pará de Minas  
Casa Maria Capanema  
Janelas tipo guilhotina em madeira e vidro e grade em metal com camada pictórica em bom estado.  
(foto 27)  
Imagem: Vitória Moraes – 30/07/2025

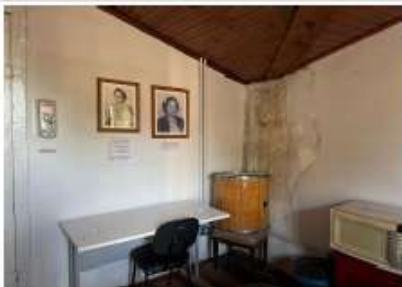
| <p>Pará de Minas<br/>Casa Maria Capanema<br/>Instalações elétricas em bom estado e conservação.<br/>(foto 49)<br/>Imagem: Vitória Moraes – 30/07/2025</p> | <p>Pará de Minas<br/>Casa Maria Capanema<br/>Mesmo as peças mais antigas do sistema hidráulico ainda<br/>apresentam bom estado de conservação.<br/>(foto 50)<br/>Imagem: Vitória Moraes – 30/07/2025</p> |

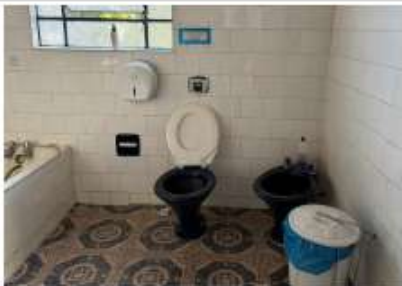
| <p>Pará de Minas<br/>Casa Maria Capanema<br/>Instalação hidráulica em bom funcionamento.<br/>(foto 51)<br/>Imagem: Vitória Moraes – 30/07/2025</p> | <p>Pará de Minas<br/>Casa Maria Capanema<br/>Lavatório externo aos banheiros em pleno funcionamento.<br/>(foto 52)<br/>Imagem: Vitória Moraes – 30/07/2025</p> |

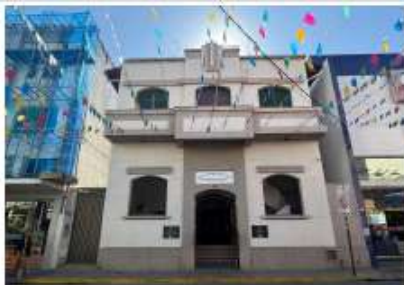
| <p>Pará de Minas<br/>Centro Literário Pedro Nestor<br/>Reboco da fachada frontal em bom estado.<br/>(foto 11)<br/>Imagem: Vitória Moraes - 08/08/2025</p> | <p>Pará de Minas<br/>Centro Literário Pedro Nestor<br/>Reboco interno do bem.<br/>(foto 12)<br/>Imagem: Vitória Moraes - 08/08/2025</p> |

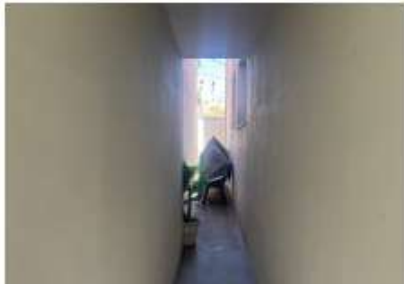
| <p>Pará de Minas<br/>Centro Literário Pedro Nestor<br/>Reboco em bom estado.<br/>(foto 13)<br/>Imagem: Vitória Moraes - 08/08/2025</p> | <p>Pará de Minas<br/>Centro Literário Pedro Nestor<br/>Cerâmicas de um dos banheiros.<br/>(foto 14)<br/>Imagem: Vitória Moraes - 08/08/2025</p> |

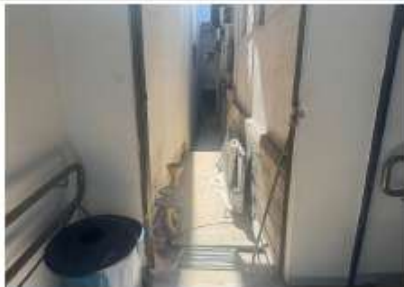
| <p>Pará de Minas<br/>Centro Literário Pedro Nestor<br/>Alvenaria interna.<br/>(foto 15)<br/>Imagem: Vitória Moraes - 08/08/2025</p> | <p>Pará de Minas<br/>Centro Literário Pedro Nestor<br/>Piso em porcelanato presente em uma das salas do bem.<br/>(foto 16)<br/>Imagem: Vitória Moraes - 08/08/2025</p> |

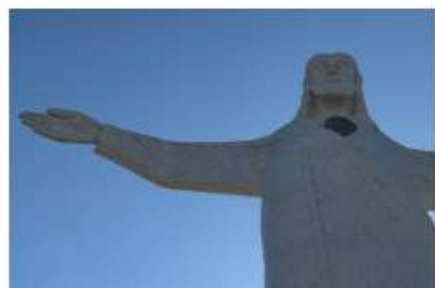
Pará de Minas  
Cristo Redentor  
Braço direito do Cristo Redentor exhibe reboco e pintura bem conservados.  
(foto 09)  
Imagem: Vitória Moraes - 26/08/2025

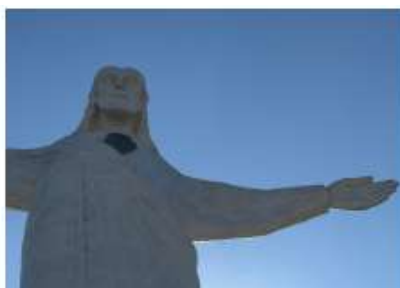
Pará de Minas  
Cristo Redentor  
Braço esquerdo do Cristo Redentor apresenta bom estado do reboco e pintura.  
(foto 10)  
Imagem: Vitória Moraes - 26/08/2025

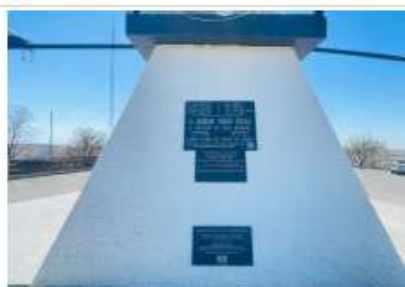
Pará de Minas  
Cristo Redentor  
Frente do pedestal e da base, exibindo bom estado em nova camada pictórica.  
(foto 11)  
Imagem: Vitória Moraes - 26/08/2025

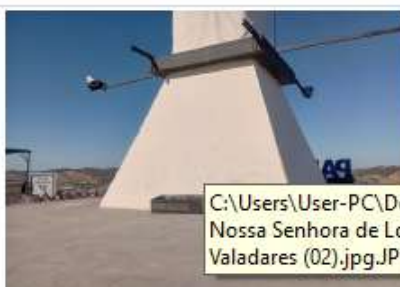
Pará de Minas  
Cristo Redentor  
Vista posterior do pedestal e da base.  
(foto 12)  
Imagem: Vitória Moraes - 26/08/2025

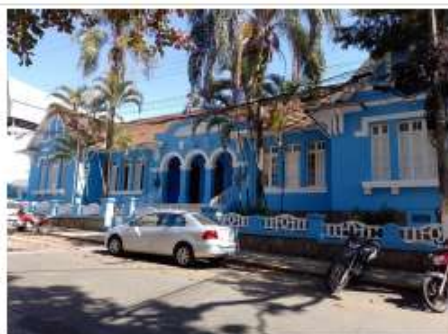
Pará de Minas  
Escola Estadual Governador Valadares  
Fachada Frontal com nova pintura  
(foto 01)  
Imagem: Vitória Moraes – 07/08/2025

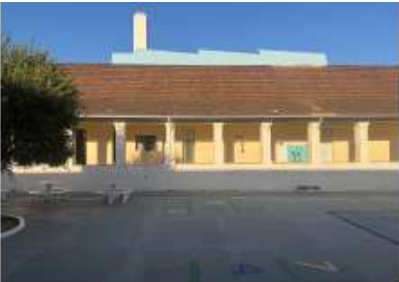
| <p>Pará de Minas<br/>Escola Estadual Governador Valadares<br/>Telhas francesas em bom estado de conservação exibindo apenas manchas de umidade.<br/>(foto 08)<br/>Imagem: Vitória Moraes – 07/08/2025</p> | <p>Pará de Minas<br/>Escola Estadual Governador Valadares<br/>Condutores de águas pluviais e guarda-pó.<br/>(foto 09)<br/>Imagem: Vitória Moraes – 07/08/2025</p> |

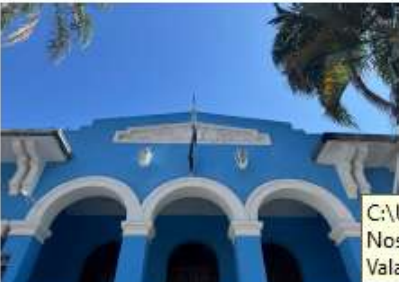
| <p>Pará de Minas<br/>Escola Estadual Governador Valadares<br/>Frontão com ornamentos em estuque.<br/>(foto 10)<br/>Imagem: Vitória Moraes – 07/08/2025</p> | <p>Pará de Minas<br/>Escola Estadual Governador Valadares<br/>Beiral em bom estado de conservação, exibindo nova camada pictórica.<br/>(foto 11)<br/>Imagem: Vitória Moraes – 07/08/2025</p> |

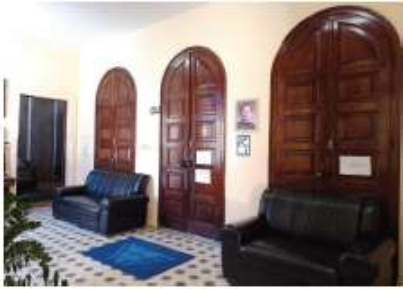
| <p>Pará de Minas<br/>Escola Estadual Governador Valadares<br/>Portas de acesso principal em madeira maciça.<br/>(foto 20)<br/>Imagem: Vitória Moraes – 07/08/2025</p> | <p>Pará de Minas<br/>Escola Estadual Governador Valadares<br/>Janela entre o hall de entrada e os claustros.<br/>(foto 21)<br/>Imagem: Vitória Moraes – 07/08/2025</p> |

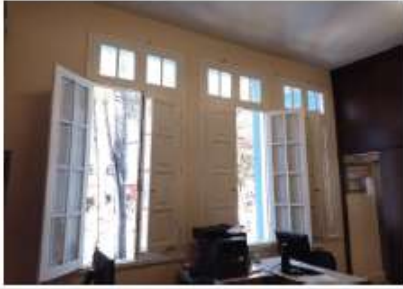
| <p>Pará de Minas<br/>Escola Estadual Governador Valadares<br/>Vista interna janela da fachada frontal em madeira.<br/>(foto 22)<br/>Imagem: Vitória Moraes – 07/08/2025</p> | <p>Pará de Minas<br/>Escola Estadual Governador Valadares<br/>Vista externa Janela com enquadramento e ornamentos em estuque.<br/>(foto 23)<br/>Imagem: Vitória Moraes – 07/08/2025</p> |

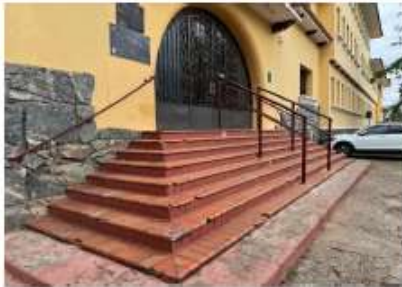
| <p>Pará de Minas<br/>Escola Estadual Fernando Otávio<br/>Porta de acesso principal à edificação em metal e vidro e novo guarda-corpo com corrimão.<br/>(foto 21)<br/>Imagem: Vitória Moraes – 24/09/2025</p> | <p>Pará de Minas<br/>Escola Estadual Fernando Otávio<br/>Janelas em madeira e vidro que compõem as fachadas.<br/>(foto 22)<br/>Imagem: Vitória Moraes – 24/09/2025</p> |

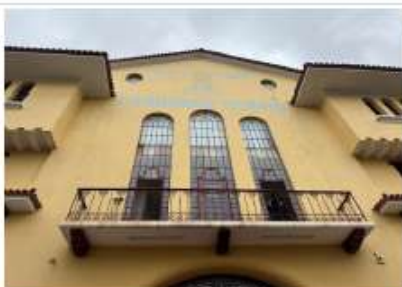
| <p>Pará de Minas<br/>Escola Estadual Fernando Otávio<br/>Janelões em metal e vidro que marcam o frontão.<br/>(foto 23)<br/>Imagem: Vitória Moraes – 24/09/2025</p> | <p>Pará de Minas<br/>Escola Estadual Fernando Otávio<br/>Vista do Refeitório recentemente reformado.<br/>(foto 24)<br/>Imagem: Vitória Moraes – 24/09/2025</p> |

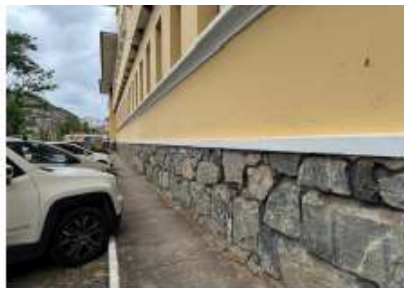
Pará de Minas  
Escola Estadual Fernando Otávio  
Cimentado nas calçadas.  
(foto 29)  
Imagem: Vitória Moraes – 24/09/2025

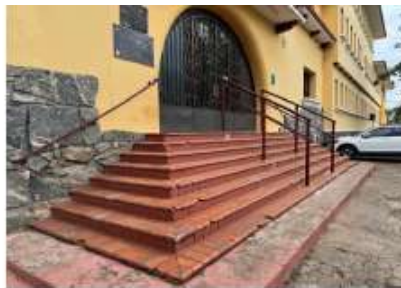
Pará de Minas  
Escola Estadual Fernando Otávio  
Escada da entrada principal revestida em cerâmica.  
(foto 30)  
Imagem: Vitória Moraes – 24/09/2025

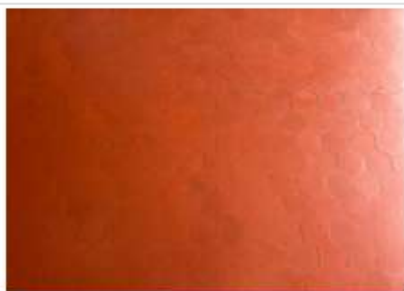
Pará de Minas  
Escola Estadual Fernando Otávio  
Piso cerâmico geométrico no hall de entrada.  
(foto 31)  
Imagem: Vitória Moraes – 24/09/2025

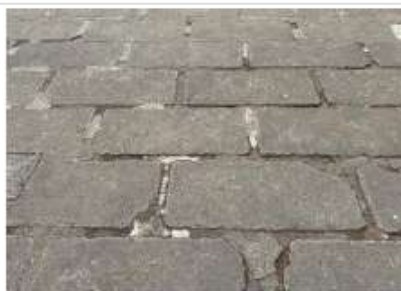
Pará de Minas  
Escola Estadual Fernando Otávio  
Piso cimentício no pátio interno.  
(foto 32)  
Imagem: Vitória Moraes – 24/09/2025

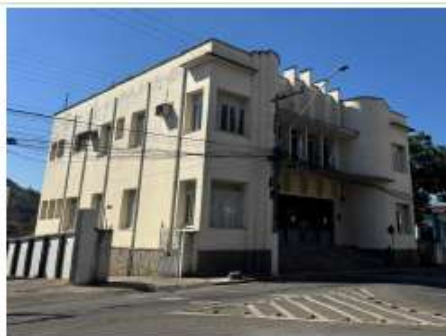
Pará de Minas  
Fórum Desembargador Pedro Nestor  
Fachada frontal.  
(foto 01)  
Imagem: Vitória Moraes – 13/08/2025

**COMENTÁRIOS:** Devido as manutenções constantes de seus elementos, o bem imóvel Fórum Desembargador Pedro Nestor apresenta bom estado de conservação. No geral, os poucos danos encontrados se referem apenas a acúmulo de sujidades: manchas de umidades, desgaste do piso.

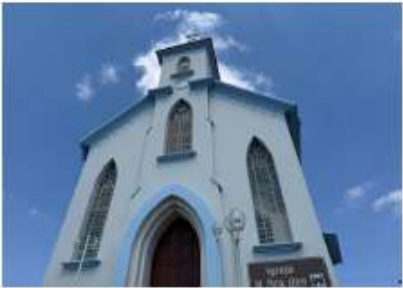
| <p>Pará de Minas<br/>Igreja Nossa Senhora das Graças<br/>Pintura externa renovada.<br/>(foto 12)<br/>Imagem: Vitória Moraes – 08/09/2025</p> | <p>Pará de Minas<br/>Igreja Nossa Senhora das Graças<br/>Pintura interna renovada.<br/>(foto 13)<br/>Imagem: Vitória Moraes – 08/09/2025</p> |

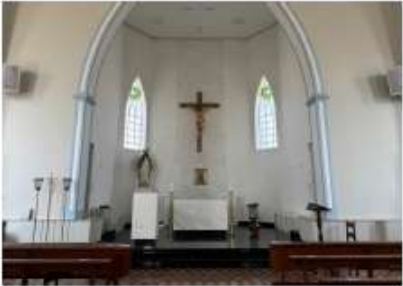
| <p>Pará de Minas<br/>Igreja Nossa Senhora das Graças<br/>Detalhe do altar que é revestido por porcelanato.<br/>(foto 14)<br/>Imagem: Vitória Moraes – 08/09/2025</p> | <p>Pará de Minas<br/>Igreja Nossa Senhora das Graças<br/>Pedra são tomé que revestem o barrado e o guarda-corpo da<br/>escada principal.<br/>(foto 15)<br/>Imagem: Vitória Moraes – 08/09/2025</p> |

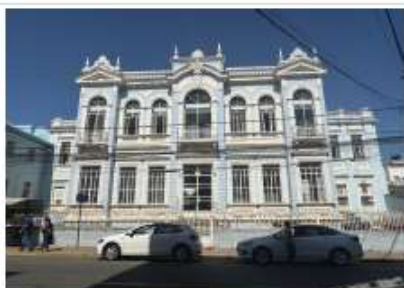
Pará de Minas  
Irmandade Nossa Senhora da Conceição – Hospital  
Portas e janelas em metal e vidro com enquadramento em massa na fachada frontal.  
(foto 17)  
Imagem: Vitória Moraes – 28/08/2025

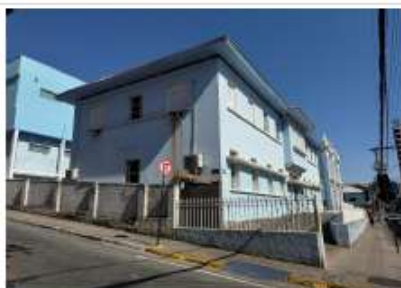
Pará de Minas  
Irmandade Nossa Senhora da Conceição – Hospital  
Janelas em metal e vidro com enquadramento em massa na fachada frontal.  
(foto 18)  
Imagem: Vitória Moraes – 28/08/2025

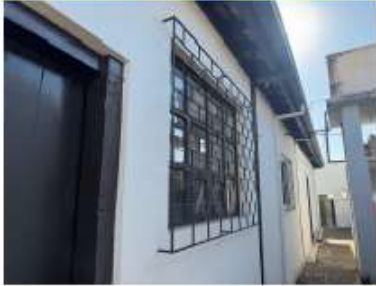
| <p>Pará de Minas<br/>MUSPAM<br/>Enquadramento das janelas em grade exibem bom estado de conservação.<br/>(foto 20)<br/>Imagem: Vitória Moraes – 08/08/2025</p> | <p>Pará de Minas<br/>MUSPAM<br/>Porta em vidro blindado no acesso principal ao bem e seu enquadramento em bom estado.<br/>(foto 21)<br/>Imagem: Vitória Moraes – 08/08/2025</p> |

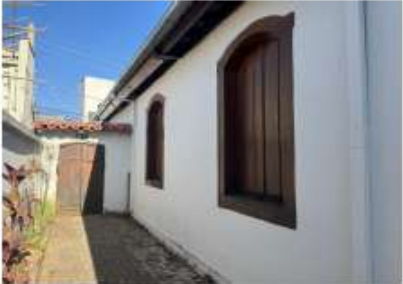
| <p>Pará de Minas<br/>MUSPAM<br/>Janela em madeira e enquadramento apresentando bom estado de conservação.<br/>(foto 22)<br/>Imagem: Vitória Moraes – 08/08/2025</p> | <p>Pará de Minas<br/>MUSPAM<br/>Porta e enquadramento em madeira com verga curva apresentam bom estado de conservação<br/>(foto 23)<br/>Imagem: Vitória Moraes – 08/08/2025</p> |

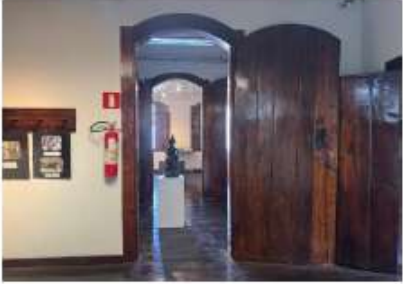
| <p>Pará de Minas<br/>MUSPAM<br/>Porta francesa de enquadramento em madeira e verga curva em bom estado de conservação.</p> | <p>Pará de Minas<br/>MUSPAM<br/>Alvenaria interna da cozinha exibem bom estado de conservação.</p> |

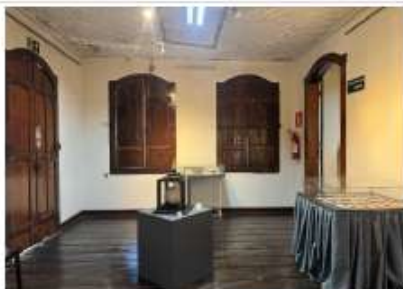
Pará de Minas  
MUSPAM  
Janela francesa e enquadramento em madeira e verga curva  
bem conservados.  
(foto 26)  
Imagem: Vitória Moraes – 08/08/2025

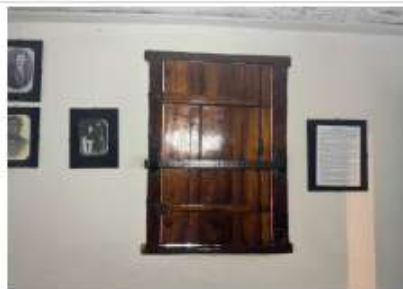
Pará de Minas  
MUSPAM  
Janela de uma folha e enquadramento em madeira em bom  
estado de conservação.  
(foto 27)  
Imagem: Vitória Moraes – 08/08/2025

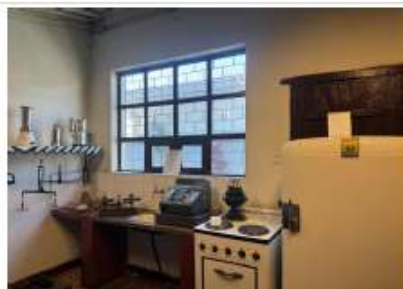
Pará de Minas  
MUSPAM  
Vistas da janela francesa e enquadramentos em madeira está  
com deterioração na massa de restauro.  
(foto 28)  
Imagem: Vitória Moraes – 08/08/2025

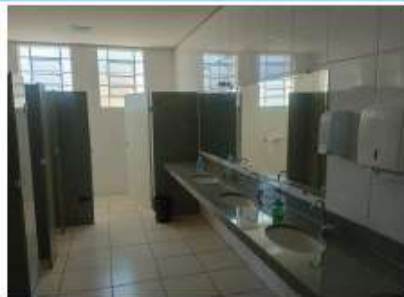
Pará de Minas  
Prédio Juscelino Kubitschek de Oliveira – Casa da Cultura  
Cerâmicas comuns aos banheiros.  
(foto 11)  
Imagem: Vitória Moraes – 06/08/2025

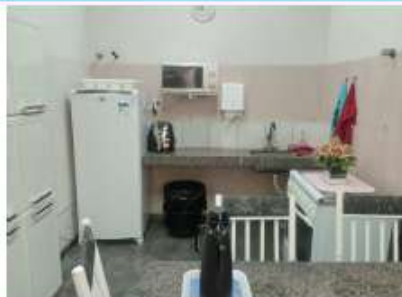
Pará de Minas  
Prédio Juscelino Kubitschek de Oliveira – Casa da Cultura  
Cerâmica que faz roda bancada da copa.  
(foto 12)  
Imagem: Vitória Moraes – 06/08/2025

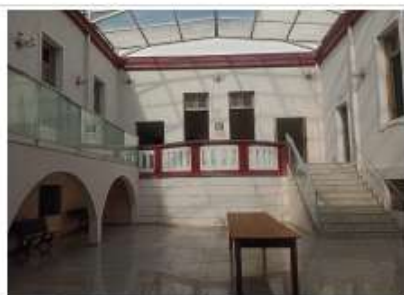
Pará de Minas  
Prédio Juscelino Kubitschek de Oliveira – Casa da Cultura  
Balaustre que perfaz o contorno do mezanino no átrio recebe  
pintura a base de água e a óleo.  
(foto 13)  
Imagem: Vitória Moraes – 06/08/2025

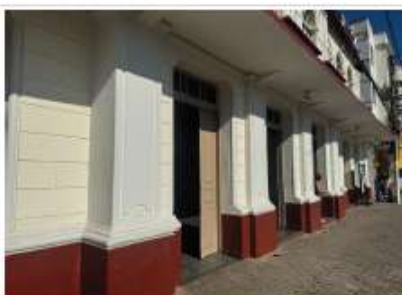
Pará de Minas  
Prédio Juscelino Kubitschek de Oliveira – Casa da Cultura  
Nova pintura da fachada frontal a base de água e a óleo.  
(foto 14)  
Imagem: Vitória Moraes – 06/08/2025

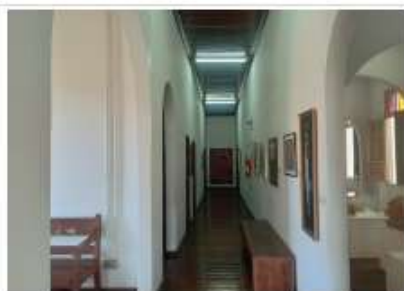
Pará de Minas  
Prédio Juscelino Kubitschek de Oliveira – Casa da Cultura  
Paredes internas em pintura a base de água.

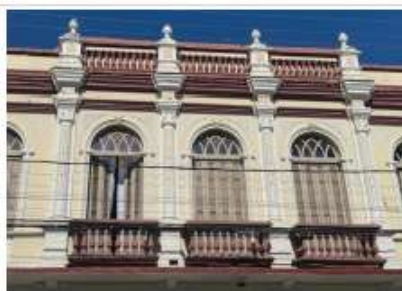
Pará de Minas  
Prédio Juscelino Kubitschek de Oliveira – Casa da Cultura  
Elementos artísticos da fachada recebem pintura a base de

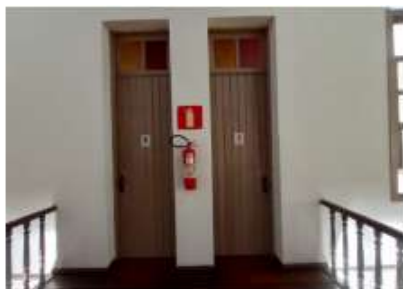
Pará de Minas  
Prédio Juscelino Kubitschek de Oliveira – Casa da Cultura  
Portas dos banheiros do primeiro pavimento.  
(foto 25)  
Imagem: Vitória Moraes – 06/08/2025

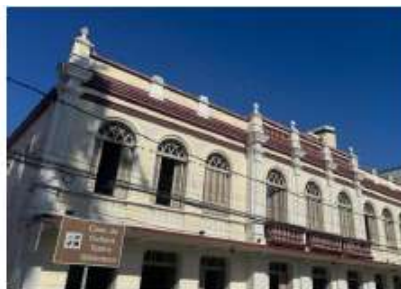
Pará de Minas  
Prédio Juscelino Kubitschek de Oliveira – Casa da Cultura  
Portas e janelas em madeira e vidro da fachada frontal.  
(foto 26)  
Imagem: Vitória Moraes – 06/08/2025

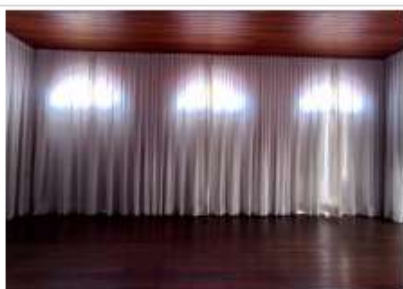
Pará de Minas  
Prédio Juscelino Kubitschek de Oliveira – Casa da Cultura  
Portas de acesso a sacada cobertas por cortinado.  
(foto 27)  
Imagem: Vitória Moraes – 06/08/2025

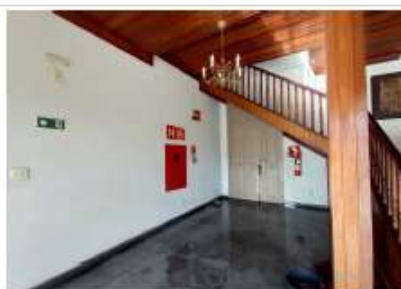
Pará de Minas  
Prédio Juscelino Kubitschek de Oliveira – Casa da Cultura  
Alvenaria exibindo camada pictórica restaurada recentemente do térreo.  
(foto 28)  
Imagem: Vitória Moraes – 06/08/2025

| 14. CONCLUSÃO <sup>10</sup> | | | | |
|---|---|---|---|---|
| COMENTÁRIOS: O Prédio Juscelino Kubitschek de Oliveira – Casa da Cultura apresenta bom estado de conservação, restaurado em 2015 e vem recebendo manutenções periódicas, a conservação da edificação é satisfatória. A pintura de parede e portas foram reparadas. Com relação a cobertura, foram feitos os devidos reparos e trocas das telhas cerâmicas francesas o que sanaram os vazamentos. Neste exercício não foi feita nenhuma intervenção no bem, além da renovação da pintura. | | | | |

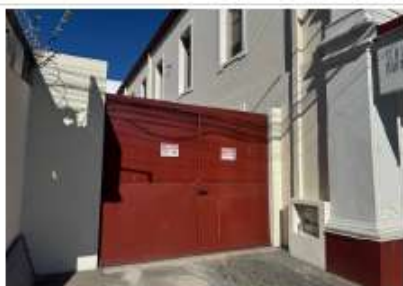
Pará de Minas  
Prédio Juscelino Kubitschek de Oliveira – Casa da Cultura  
Portão de metal de acesso a lateral esquerda.  
(foto 29)  
Imagem: Vitória Moraes – 06/08/2025

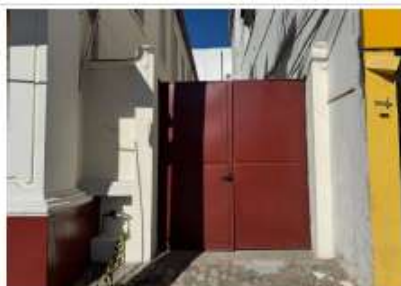
Pará de Minas  
Prédio Juscelino Kubitschek de Oliveira – Casa da Cultura  
Portão de metal de acesso a lateral direita.  
(foto 30)  
Imagem: Vitória Moraes – 06/08/2025

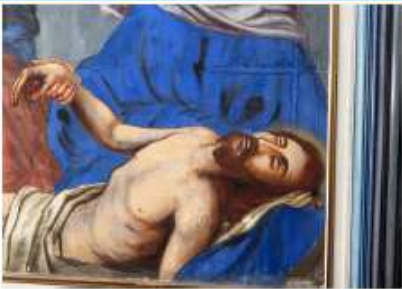
| <p>Pará de Minas<br/>Telas da Antiga Matriz de Nossa Senhora da Piedade<br/>Descolamento da tela original, sujidades, craquelês e manchas d'água.<br/>(foto 33)<br/>Imagem: Vitória Moraes – 30/09/2025</p> | <p>Pará de Minas<br/>Telas da Antiga Matriz de Nossa Senhora da Piedade<br/>Perda de camada pictórica na base inferior e perda do material em madeira que envolve a tela.<br/>(foto 34)<br/>Imagem: Vitória Moraes – 30/09/2025</p> |

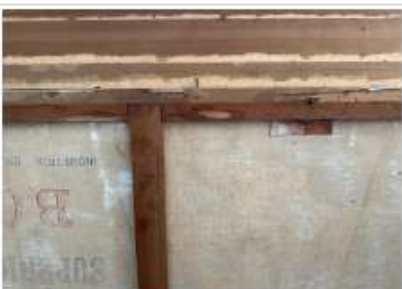
| <p>Pará de Minas<br/>Telas da Antiga Matriz de Nossa Senhora da Piedade<br/>Chassi sob ataque de insetos xilófagos, ocasionando perda do seu material.<br/>(foto 35)<br/>Imagem: Vitória Moraes – 30/09/2025</p> | <p>Pará de Minas<br/>Telas da Antiga Matriz de Nossa Senhora da Piedade<br/>Chassi apresenta descolamento posterior.<br/>(foto 36)<br/>Imagem: Vitória Moraes – 30/09/2025</p> |

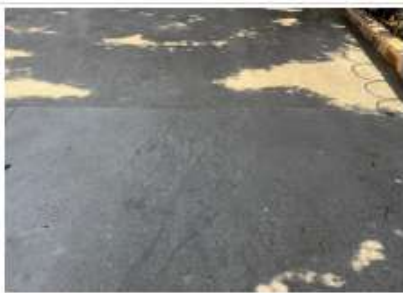
| <p>Pará de Minas<br/>Santuário Nossa Senhora da Piedade<br/>Piso em cimento batido na parte de fora da igreja.<br/>(foto 25)<br/>Imagem: Vitória Moraes – 18/08/2025</p> | <p>Pará de Minas<br/>Santuário Nossa Senhora da Piedade<br/>Parte do piso de acesso lateral esquerda da igreja.<br/>(foto 26)<br/>Imagem: Vitória Moraes – 18/08/2025</p> |

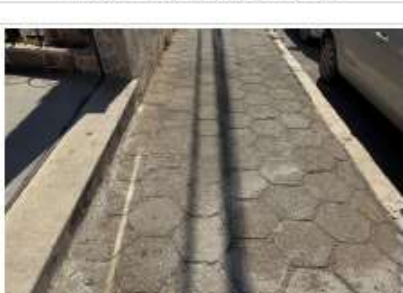
| <p>Pará de Minas<br/>Santuário Nossa Senhora da Piedade<br/>Asfalto em bloquete no passeio que antecede o bem.<br/>(foto 27)<br/>Imagem: Vitória Moraes – 18/08/2025</p> | <p>Pará de Minas<br/>Santuário Nossa Senhora da Piedade<br/>Escada de acesso frontal a igreja.<br/>(foto 28)<br/>Imagem: Vitória Moraes – 18/08/2025</p> |

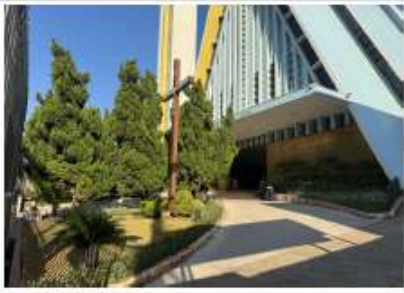
| <div data-bbox="507 1064 965 1424"> <p>Pará de Minas<br/>Santuário Nossa Senhora da Piedade<br/>Parte do piso da entrada em cimento batido.</p> </div> | |
