PREFEITURA MUNICIPAL DE PARÁ DE MINAS/MG

INVENTÁRIO DE PROTEÇÃO DO PATRIMÔNIO CULTURAL

ICMS Cultural  
2025/2027

Exercício 2027  
SUMÁRIO

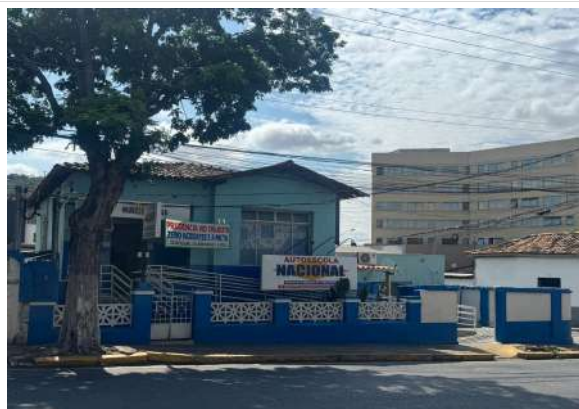
Pará de Minas  
Edificação à Praça Afonso Pena nº 11.  
Fachada frontal  
(foto 01)  
Imagem: Vitória Moraes - 10/10/2025

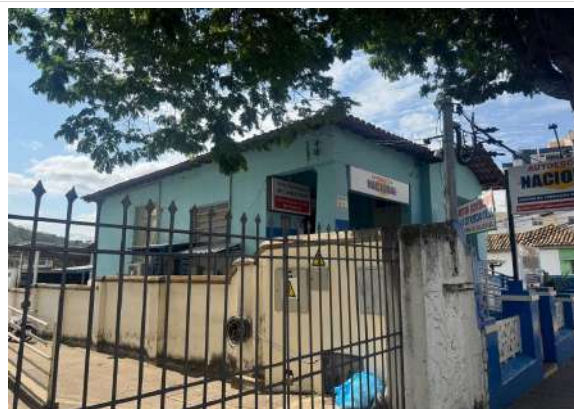
Pará de Minas  
Edificação à Praça Afonso Pena nº 11.  
Fachada lateral direita  
(foto 02)  
Imagem: Vitória Moraes - 10/10/2025

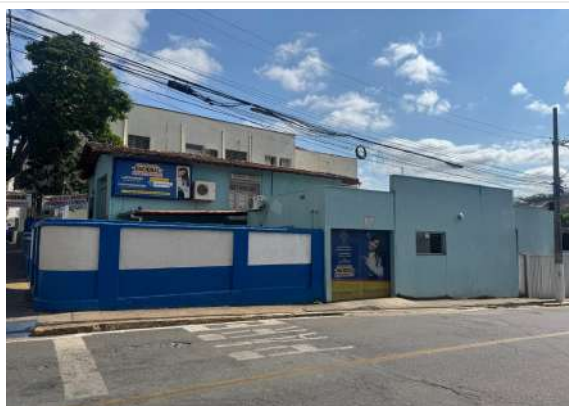
Pará de Minas  
Edificação à Praça Afonso Pena nº 11.  
Fachada lateral esquerda  
(foto 03)  
Imagem: Vitória Moraes - 10/10/2025

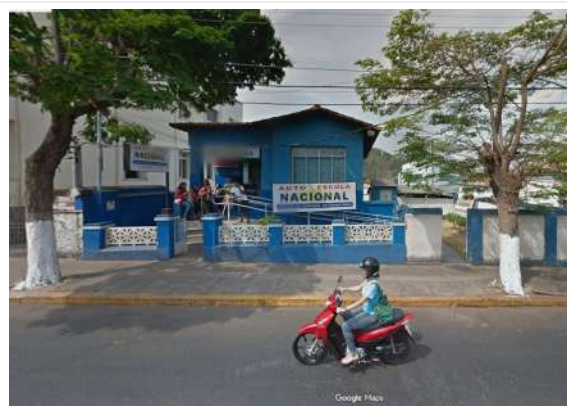
Pará de Minas  
Edificação à Praça Afonso Pena nº 11.  
Fachada frontal  
(foto 04)  
Imagem: Google Maps - Setembro/2011

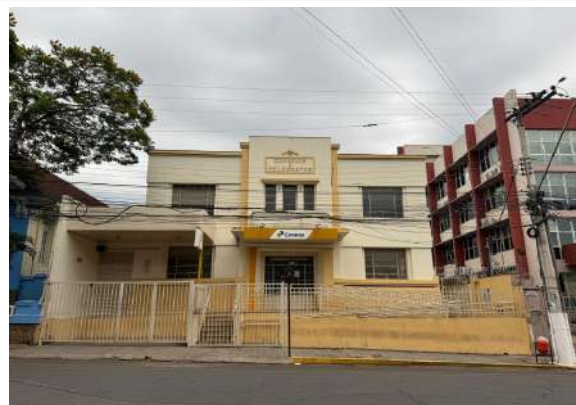
(foto 08)

Edificação à Rua Delfim Moreira n° 30.  
Fachada frontal

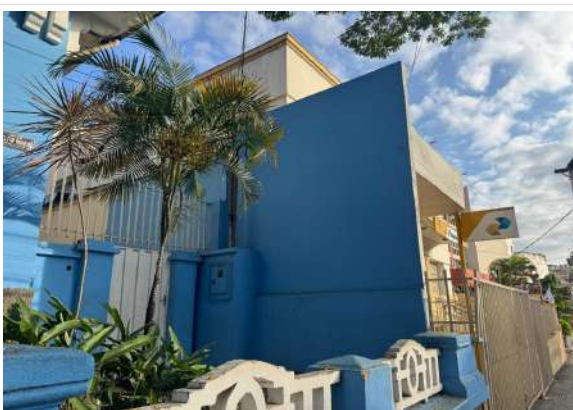
(foto 09)

Edificação à Rua Delfim Moreira n° 30.  
Fachada lateral direita

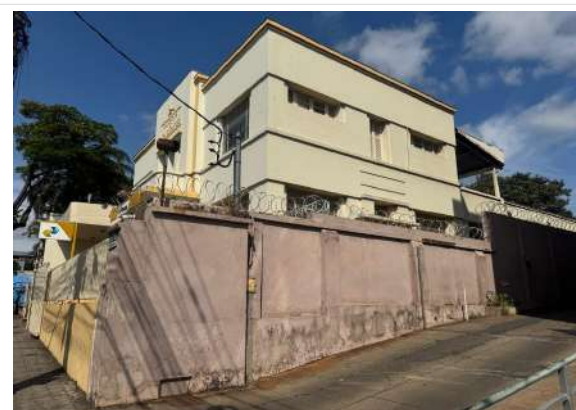
(foto 10)

Edificação à Rua Delfim Moreira n° 30.  
Fachada lateral esquerda

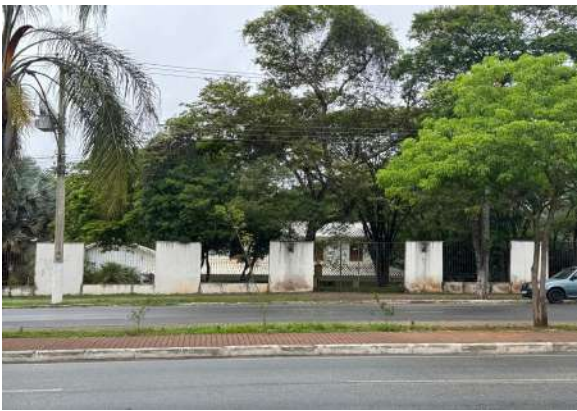
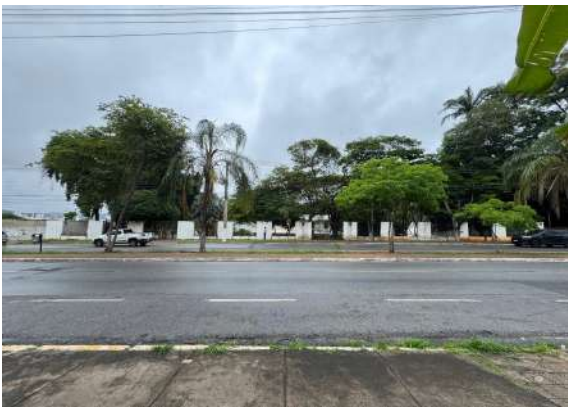
| <p>Pará de Minas<br/>Edificação à Avenida Presidente Vargas n° 875<br/>Fachada frontal com muro de fechamento<br/>(foto 13)<br/>Imagem: Vitória Moraes - 18/12/2025</p> | <p>Pará de Minas<br/>Edificação à Avenida Presidente Vargas n° 875<br/>Fachada frontal com muro de fechamento<br/>(foto 14)<br/>Imagem: Vitória Moraes - 18/12/2025</p> |

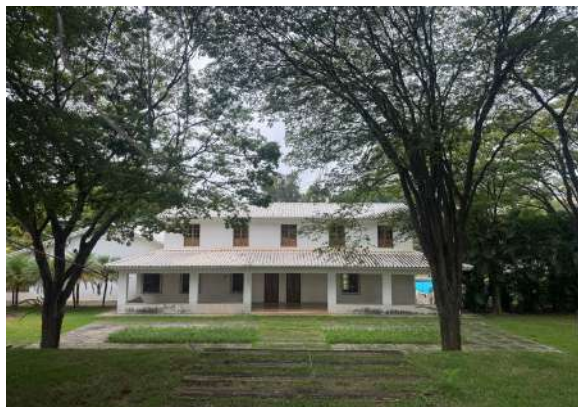
Pará de Minas  
Edificação à Avenida Presidente Vargas n° 875  
Fachada frontal  
(foto 15)  
Imagem: Vitória Moraes - 18/12/2025

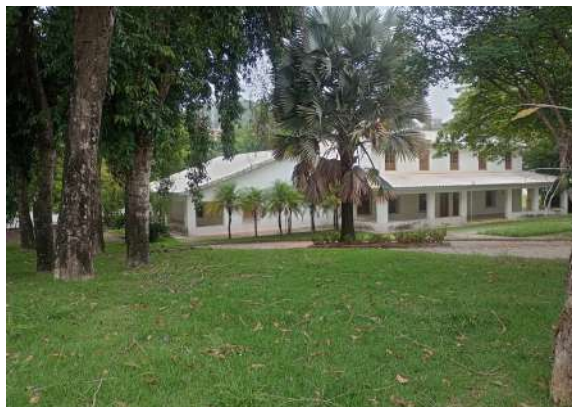
Pará de Minas  
Edificação à Avenida Presidente Vargas n° 875  
Fachada lateral direita  
(foto 16)  
Imagem: Vitória Moraes - 18/12/2025

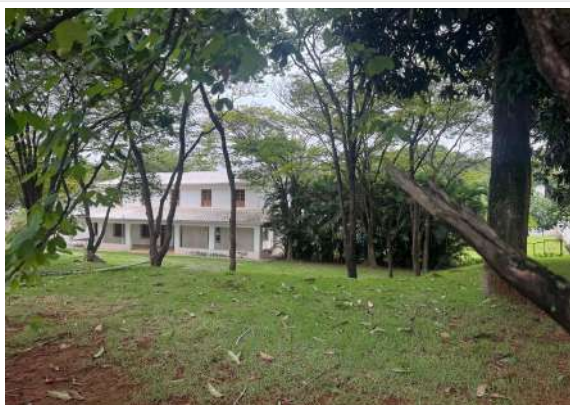
Pará de Minas  
Edificação à Avenida Presidente Vargas n° 875  
Fachada lateral esquerda  
(foto 17)  
Imagem: Vitória Moraes - 18/12/2025

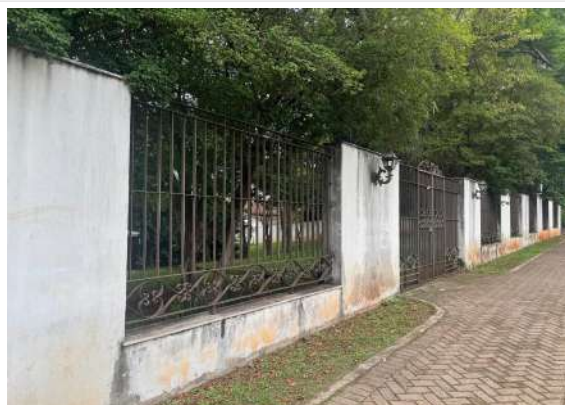
Pará de Minas  
Edificação à Avenida Presidente Vargas n° 875  
Muro de fechamento  
(foto 18)  
Imagem: Vitória Moraes - 18/12/2025
