LAUDOS TÉCNICOS DO ESTADO DE CONSERVAÇÃO DOS BENS
MATERIAS PROTEGIDOS POR TOMBAMENTO NA ESFERA MUNICIPAL

ICMS Cultural
2016/2018

Exercício 2018
SUMÁRIO

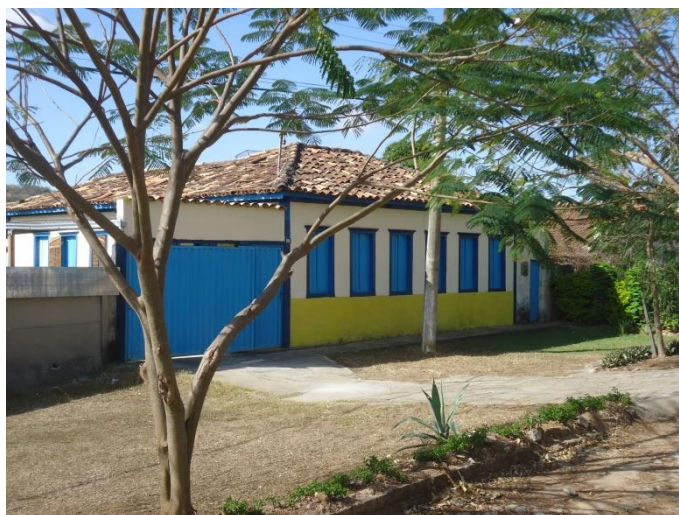
Pará de Minas
Núcleo Histórico Urbano do Distrito de Ascensão
Edificação neocolonial da Rua Raimundo Penaforte de Araújo.
(Foto 01)

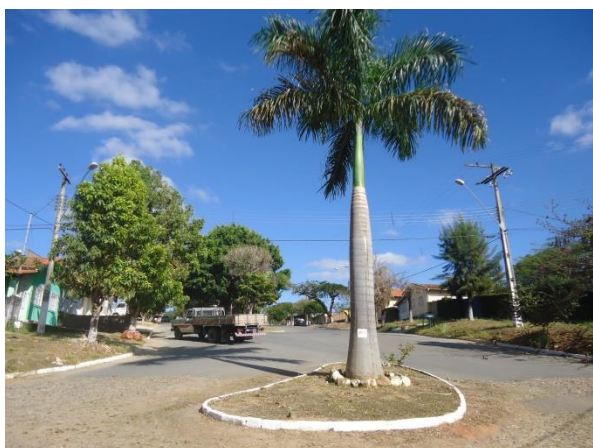
Pará de Minas
Núcleo Histórico Urbano do Distrito de Ascensão
Intersecção da Rua Abdon Senem de Araújo, asfaltada, com a Rua Raimundo Penaforte de Araújo, calçada.
(Foto 04)

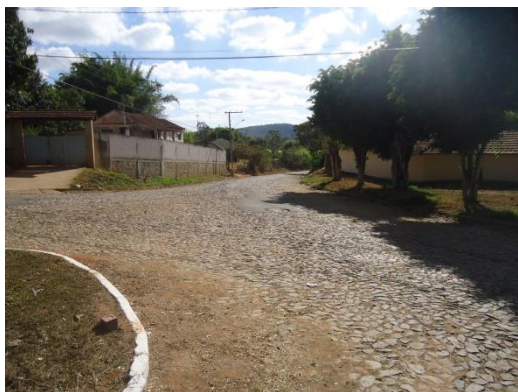
(Foto 06)

Pará de Minas
Núcleo Histórico Urbano do Distrito de Ascensão
Rua Raimundo Penaforte de Araújo exibindo
com acúmulo de sujidades entre as pedras, no fundo,
a via deixa de ser calçada e é em terra compactada.

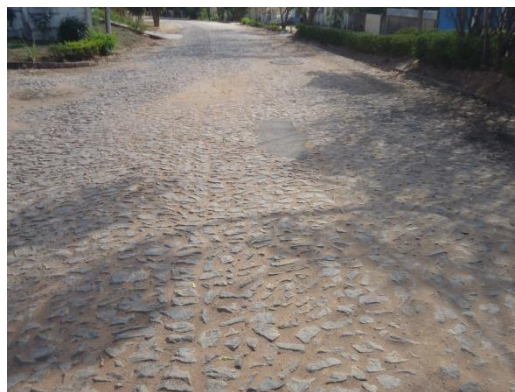
(Foto 07)

Pará de Minas
Núcleo Histórico Urbano do Distrito de Ascensão
Trecho da Rua Raimundo Penaforte de Araújo
em pé de moleque, são notados trechos em
a via recebeu reparos em alfalto.

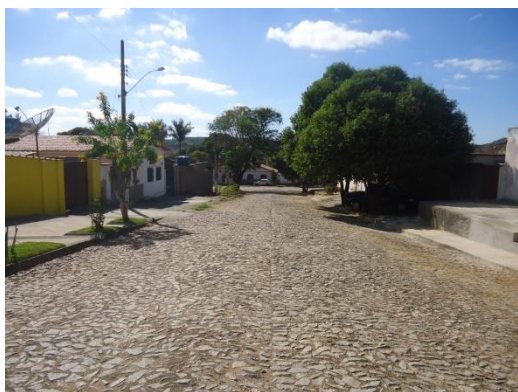
(Foto 08)

Pará de Minas
Núcleo Histórico Urbano do Distrito de Ascensão
Trecho da Rua Pompéu apresentando pé de moleque
em bom estado de conservação.

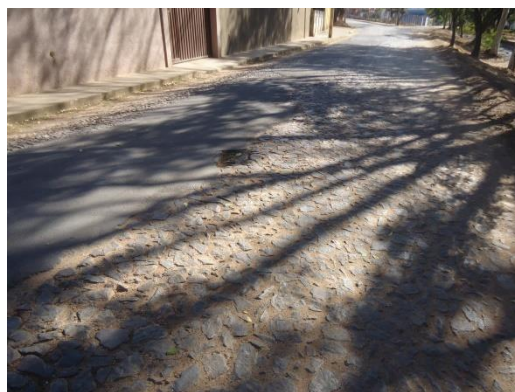
(Foto 09)

Pará de Minas
Núcleo Histórico Urbano do Distrito de Ascensão
Trecho da Avenida Presidente Kubitscheck exibindo
remendos em alfalto sobre o pé de moleque.

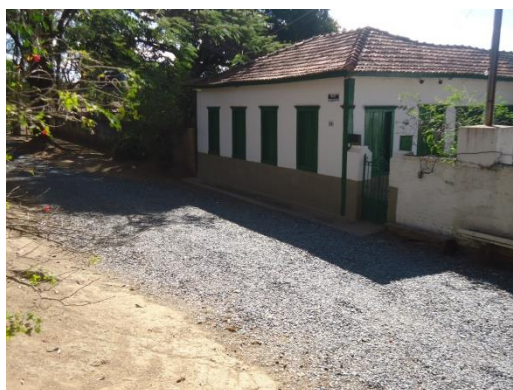
(Foto 10)

Pará de Minas
Núcleo Histórico Urbano do Distrito de Ascensão
Trecho de via lateral da Avenida Presidente Kubitscheck
onde a pavimentação é em calcário.

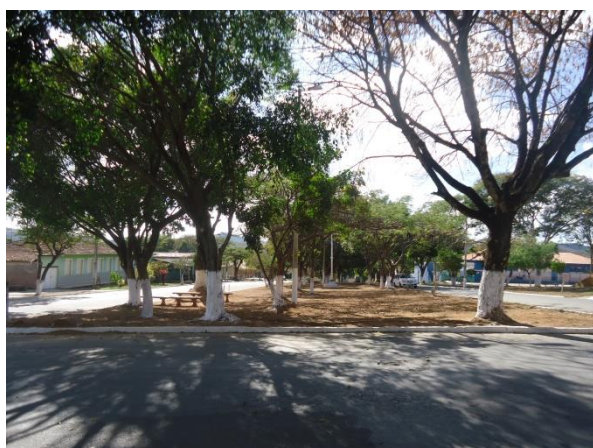
Par  de Minas
N cleo Hist rico Urbano do Distrito de Ascens o
Arboriza o intensa na Pra a Santo Ant nio.
(Foto 15)
Imagem:  lissom Margotti – 25/08/2016

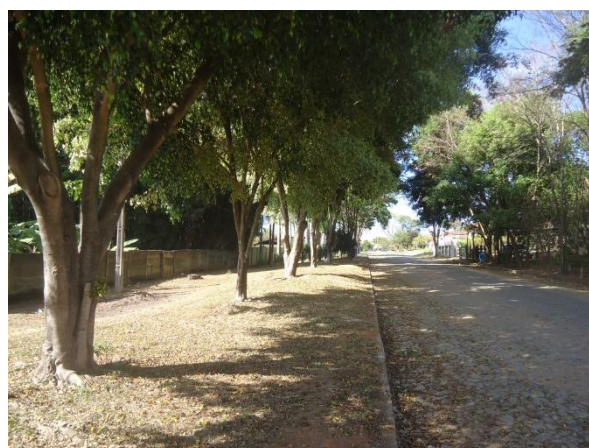
Par  de Minas
N cleo Hist rico Urbano do Distrito de Ascens o
Rua Raimundo Penaforte de Ara jo com intensa arboriza o.
(Foto 16)
Imagem:  lissom Margotti – 25/08/2016

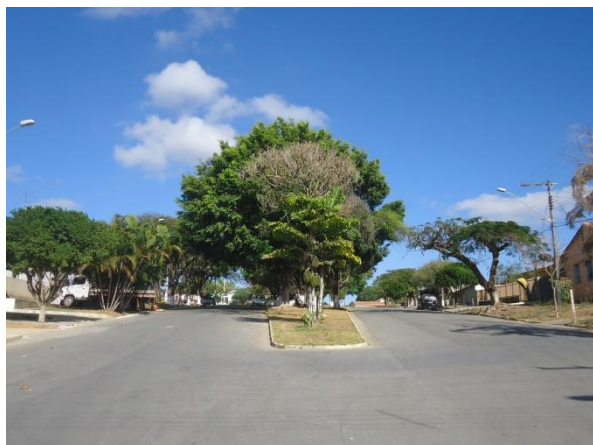
(Foto 17)

Par  de Minas
N cleo Hist rico Urbano do Distrito de Ascens o
A Rua Abdon Senem de Ara jo tamb m
  intensamente arborizada.

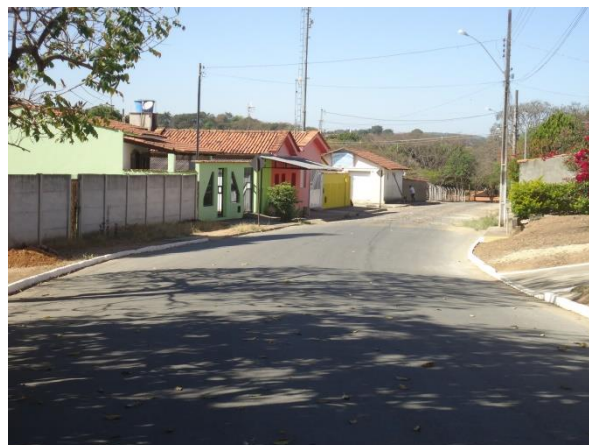
(Foto 18)

Par  de Minas
N cleo Hist rico Urbano do Distrito de Ascens o
Trecho da Avenida Presidente Kubitscheck
apresenta vegeta o esparsa.

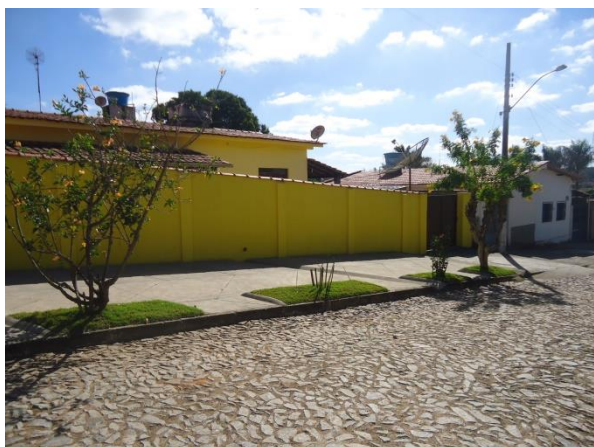
(Foto 19)

Núcleo Histórico Urbano do Distrito de Ascensão
Calçada em bom estado de conservação
e boa acessibilidade na Rua Pompéu.

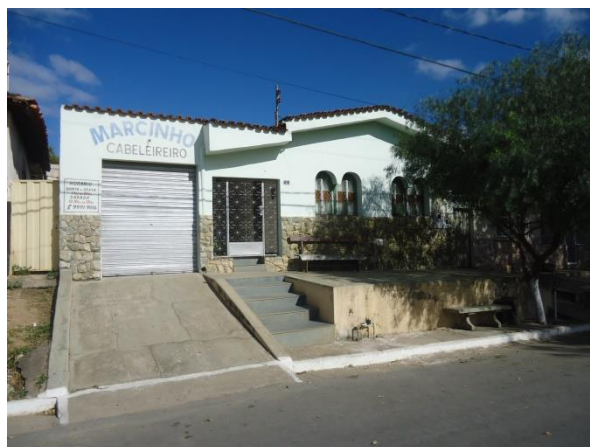
(Foto 20)

Núcleo Histórico Urbano do Distrito de Ascensão
Calçada na via Praça Santo Antônio em bom estado de
conservação mas sem acessibilidade.

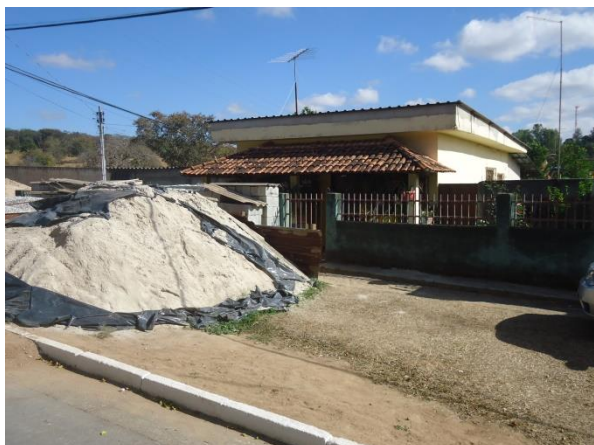
(Foto 21)

DANOS VERIFICADOS/ OUTROS COMENTÁRIOS: A Rua Raimundo Penaforte de Araújo apresenta suas calçadas em terra compactada e áreas ajardinadas que restringem a acessibilidade, nessa avenida e na Rua Abdom Senem de Araújo são verificados as mais variadas altimetrias.

Núcleo Histórico Urbano do Distrito de Ascensão
Calçada em terra batida e obstáculos à circulação
na Rua Abdon Senem de Araújo.

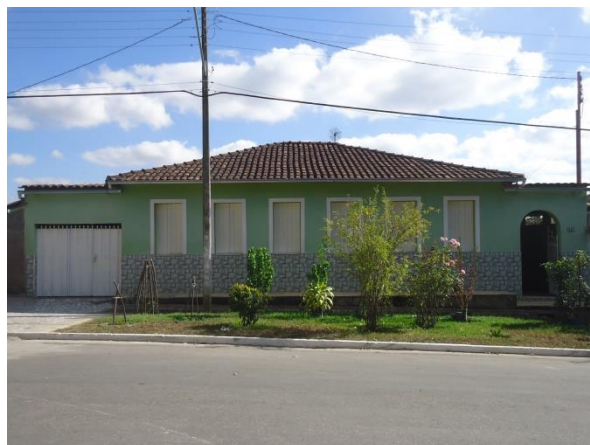
(Foto 22)

Núcleo Histórico Urbano do Distrito de Ascensão
Calçada exibindo grande área ajardinada
na Rua Abdon Senem de Araújo.

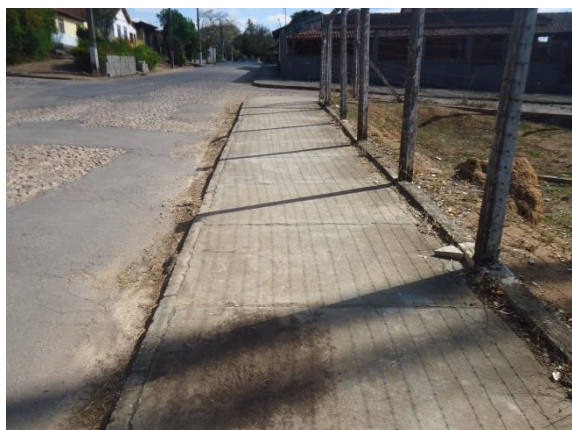
(Foto 23)

Núcleo Histórico Urbano do Distrito de Ascensão
Calçada em concreto na Avenida Presidente Kubitschek exibindo sujidades mas bom estado de conservação.

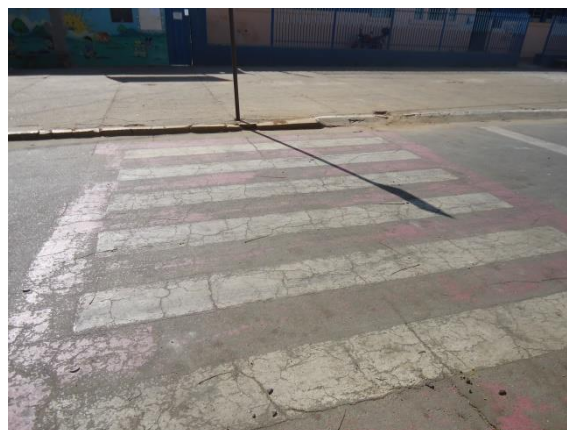
(Foto 24)

Núcleo Histórico Urbano do Distrito de Ascensão
Faixa de pedestre na Praça Santo Antônio, interligando a Igreja de Santo Antônio e o Posto de Saúde.

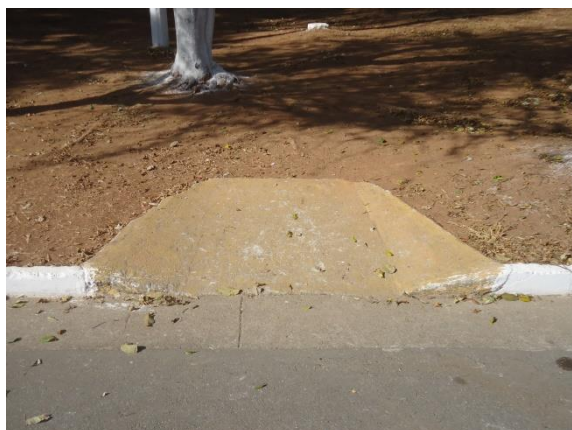
(Foto 25)

Núcleo Histórico Urbano do Distrito de Ascensão
Detalhe da rampa da Praça Santo Antônio que leva ao piso em terra batida e que não oferece acessibilidade.

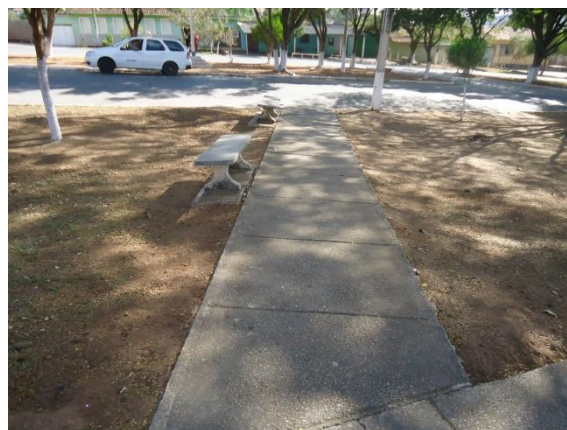
Núcleo Histórico Urbano do Distrito de Ascensão
Faixas de piso em concreto interligando rampas de acessibilidade na Praça Santo Antônio.

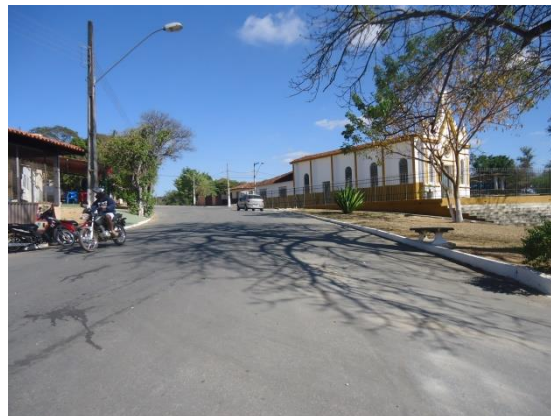
Pará de Minas
Núcleo Histórico Urbano do Distrito de Ascensão
Iluminação pública instalada no entorno
da Praça Santo Antônio.
(Foto 28)

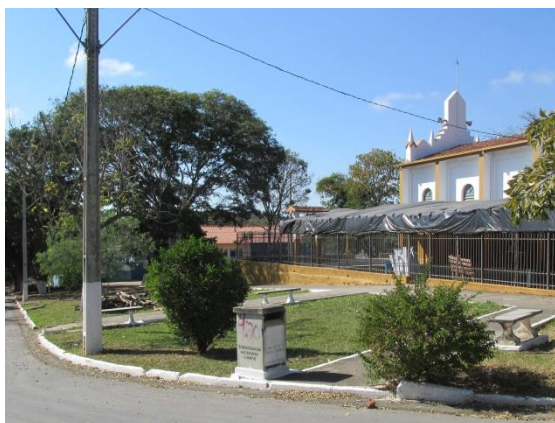
Pará de Minas
Núcleo Histórico Urbano do Distrito de Ascensão
Lixeira em concreto apresentando bom estado de
conservação próximo à Igreja Santo Antônio.
(Foto 29)

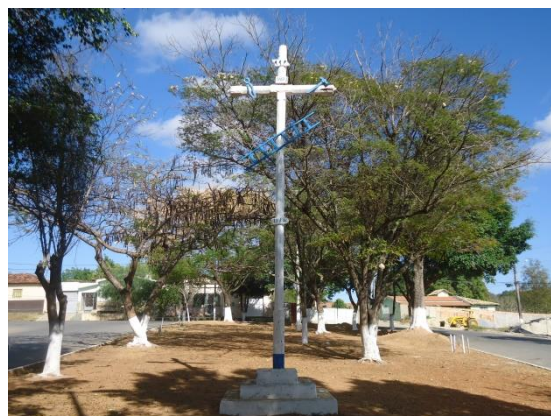
Pará de Minas
Núcleo Histórico Urbano do Distrito de Ascensão
Cruzeiro do início do século XX exibindo
bom estado de conservação.
(Foto 30)

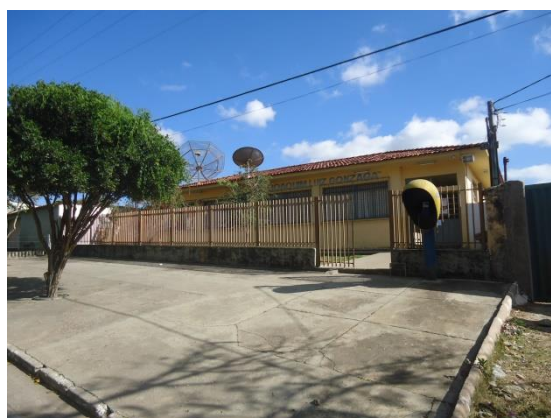
Pará de Minas
Núcleo Histórico Urbano do Distrito de Ascensão
Telefone público no entorno da Praça Santo Antônio.
(Foto 31)

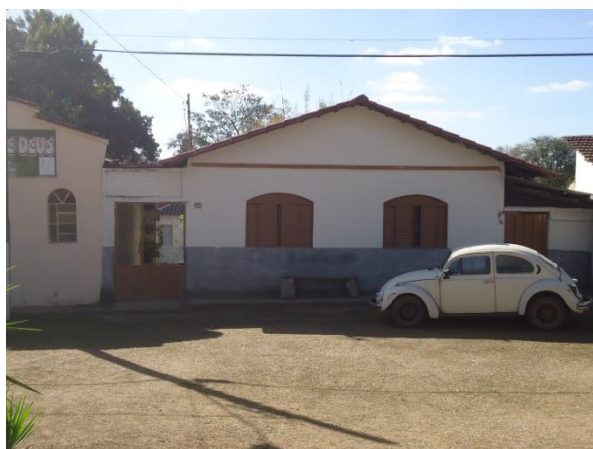
Núcleo Histórico Urbano do Distrito de Ascensão
Cena comum do Núcleo Histórico, veículo estacionado na área de calçada da Av. Raimundo Penaforte de Oliveira.
(Foto 32)

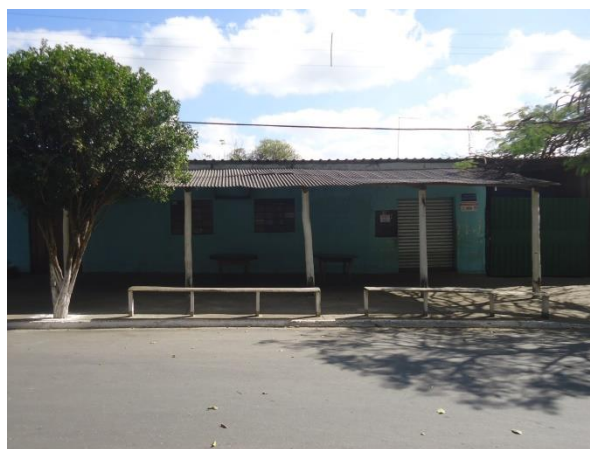
Núcleo Histórico Urbano do Distrito de Ascensão
Calçada utilizada como extensão de bar na Rua Abdon Senem de Araújo.
(Foto 33)

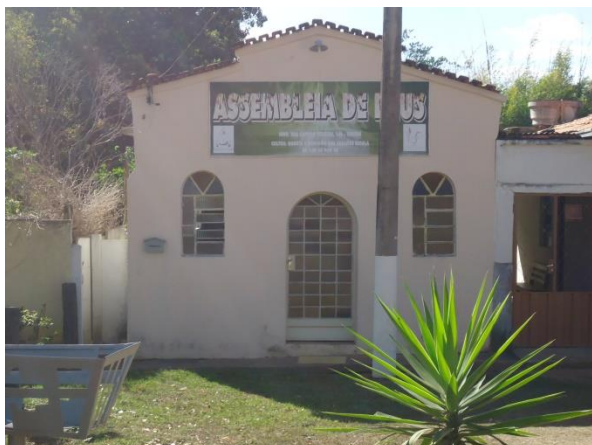
(Foto 34)

DANOS VERIFICADOS: As placas pouco interferem negativamente no bem, não apresentam grandes dimensões. A fiação aparente é o fator que mais contribui negativamente no paisagismo do bem tombado.

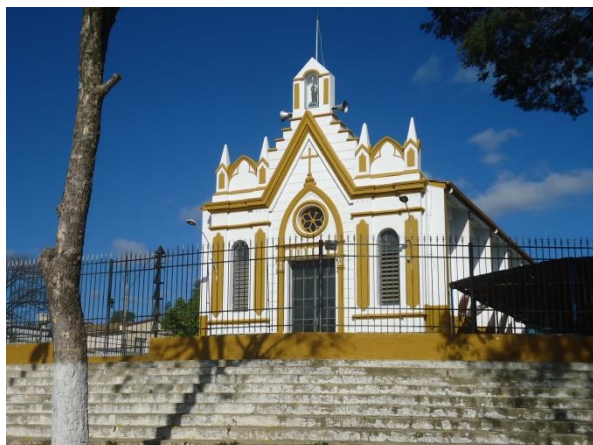
(Foto 36)

Núcleo Histórico Urbano do Distrito de Ascensão
A Igreja de Santo Antônio, em estilo eclético e com inspiração na arquitetura gótica.

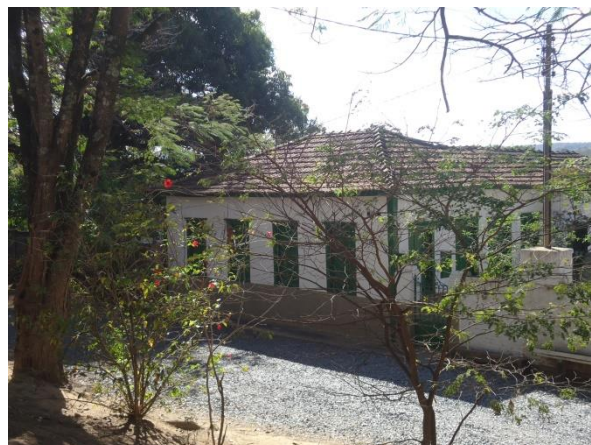
(Foto 37)

Núcleo Histórico Urbano do Distrito de Ascensão
Exemplar bem conservado da arquitetura neocolonial que caracteriza o distrito.

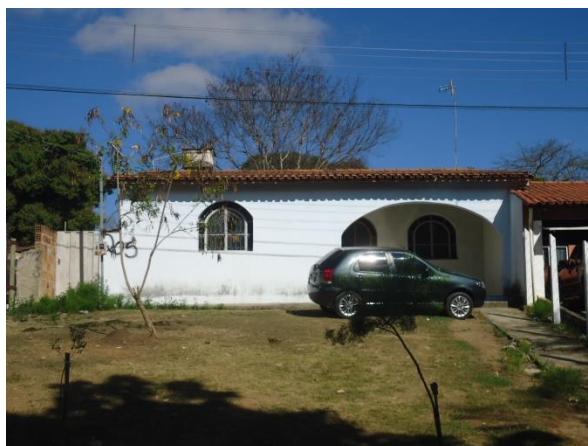
Núcleo Histórico Urbano do Distrito de Ascensão
Edificação típica dos anos 1980,
na Avenida Raimundo Penaforte de Oliveira.

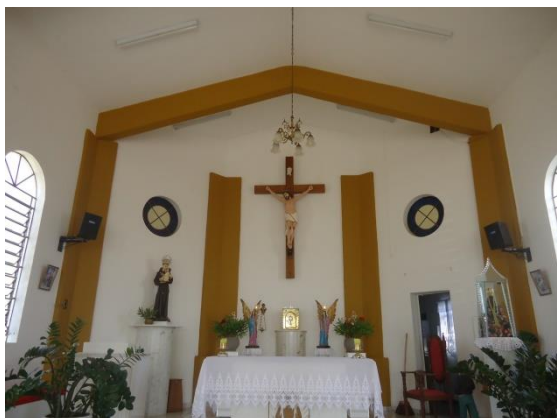
Pará de Minas
Núcleo Histórico Urbano do Distrito de Ascensão
Vista do interior da Igreja de Santo Antônio, com paredes e teto em bom estado de conservação.
(foto 43)

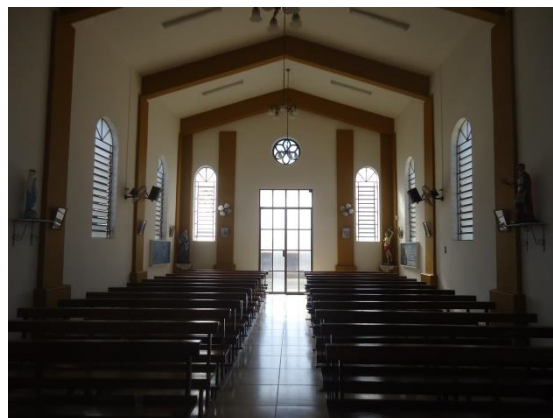
Pará de Minas
Núcleo Histórico Urbano do Distrito de Ascensão
Vista do interior da Igreja de Santo Antônio, bem conservado.
(foto 44)

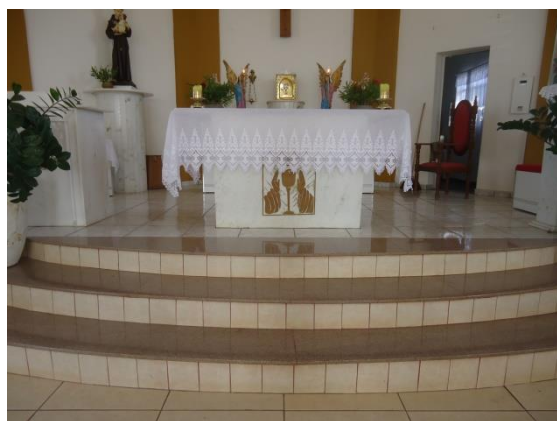
Pará de Minas
Núcleo Histórico Urbano do Distrito de Ascensão
Detalhe piso do altar e do púlpito em mármore, bem conservados. (foto 45)

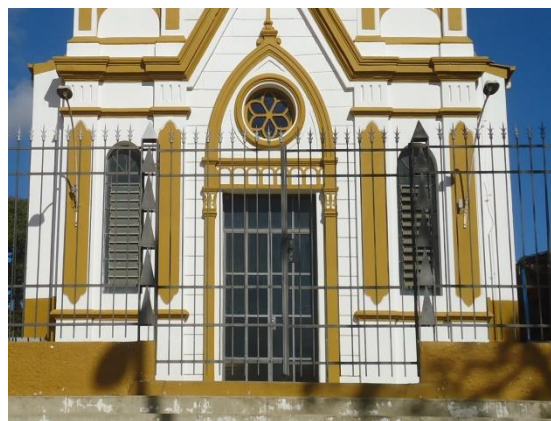
Pará de Minas
Núcleo Histórico Urbano do Distrito de Ascensão
Detalhes do pórtico e dos altos e baixos relevos, bem conservados. (foto 46)

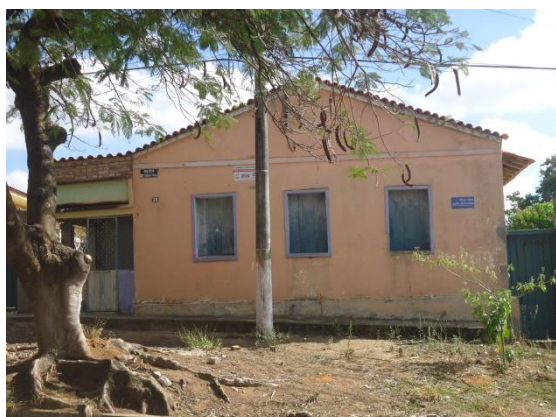
Pará de Minas
Núcleo Histórico Urbano do Distrito de Ascensão
Edificação à Avenida Abdon Senem de Araújo, 039.
(foto 47)

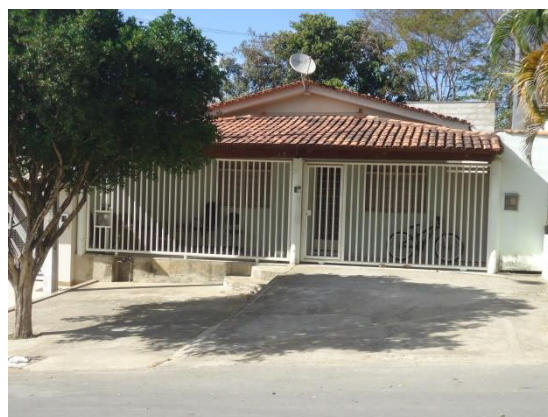
Pará de Minas
Núcleo Histórico Urbano do Distrito de Ascensão
Edificação à Avenida Abdon Senem de Araújo, 040.
(foto 48)

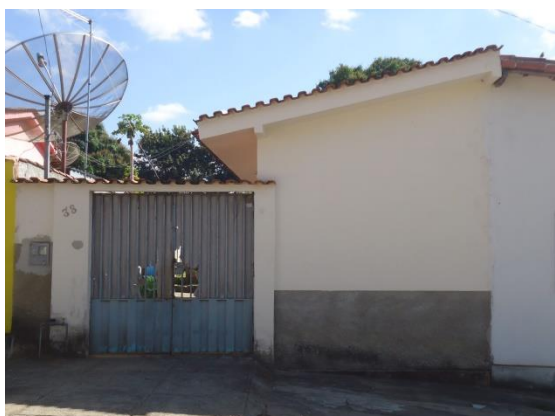
Pará de Minas
Núcleo Histórico Urbano do Distrito de Ascensão
Edificação à Pompéu, 038.
(foto 89)

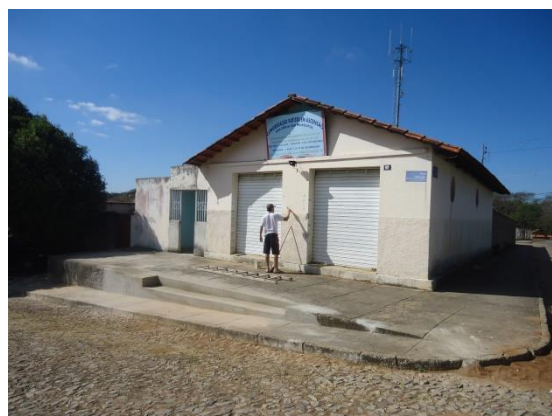
Pará de Minas
Núcleo Histórico Urbano do Distrito de Ascensão
Edificação à Pompéu, 049.
(foto 90)

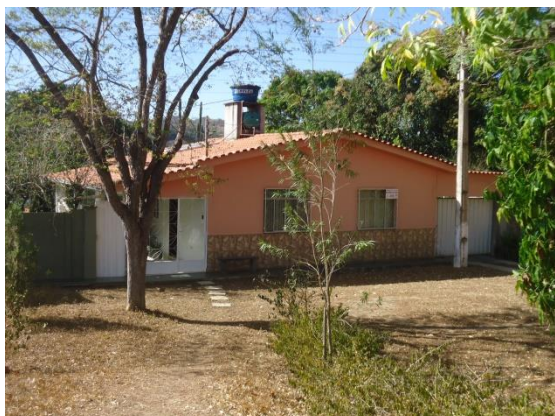
Pará de Minas
Núcleo Histórico Urbano do Distrito de Ascensão
Edificação à Rua Raimundo Penaforte,
de Araújo, 020.
(foto 91)

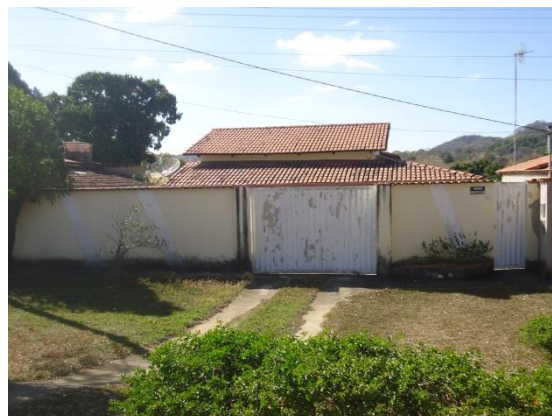
Pará de Minas
Núcleo Histórico Urbano do Distrito de Ascensão
Edificação à Rua Raimundo Penaforte,
de Araújo, 040.
(foto 92)

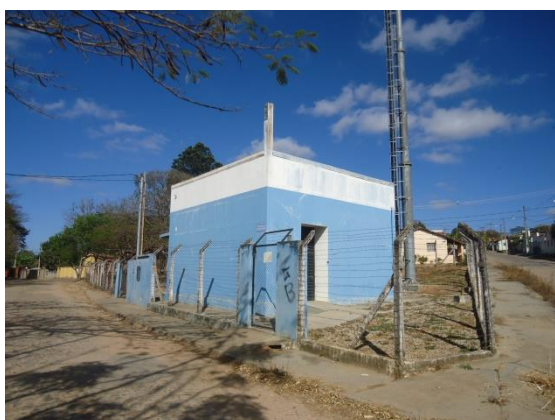
Pará de Minas
Núcleo Histórico Urbano do Distrito de Ascensão
Edificação à Rua Raimundo Penaforte,
de Araújo, 045.
(foto 93)

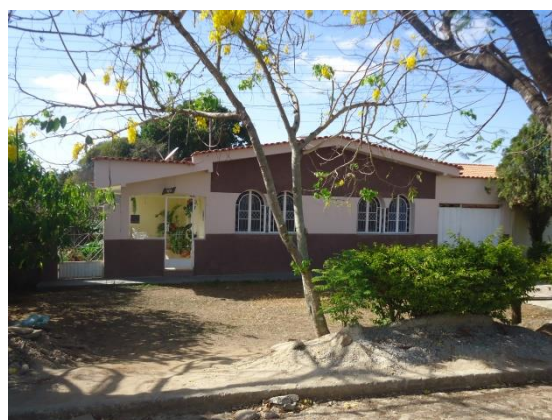
Pará de Minas
Núcleo Histórico Urbano do Distrito de Ascensão
Edificação à Rua Raimundo Penaforte,
de Araújo, 060.
(foto 94)

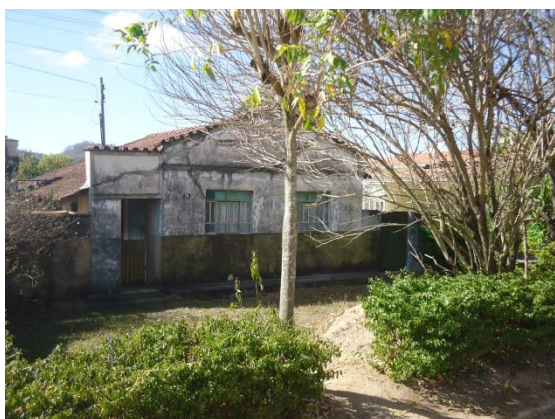
Pará de Minas
Núcleo Histórico Urbano do Distrito de Ascensão
Edificação à Rua Raimundo Penaforte de Araújo, 074.
(foto 95)

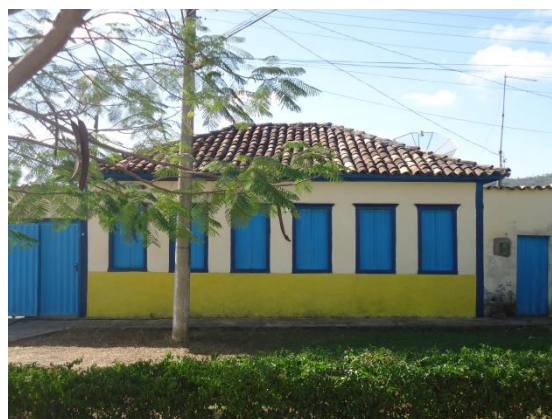
Pará de Minas
Núcleo Histórico Urbano do Distrito de Ascensão
Edificação à Rua Raimundo Penaforte de Araújo, 090.
(foto 96)

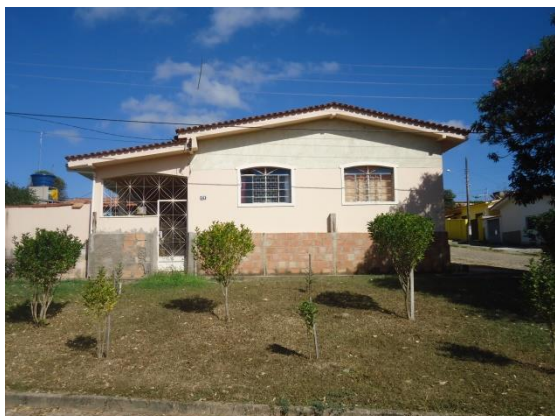
Pará de Minas
Núcleo Histórico Urbano do Distrito de Ascensão
Edificação à Rua Raimundo Penaforte,
de Araújo, 121.
(foto 97)

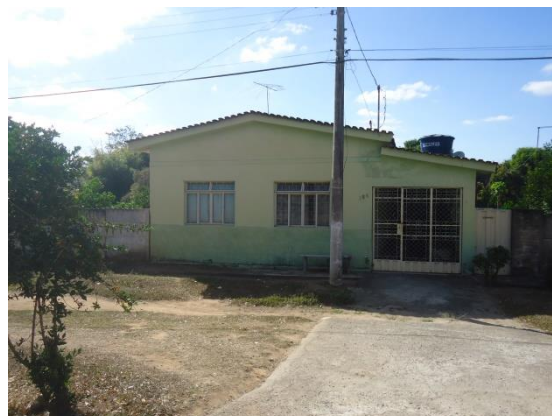
Pará de Minas
Núcleo Histórico Urbano do Distrito de Ascensão
Edificação à Rua Raimundo Penaforte,
de Araújo, 126.
(foto 98)

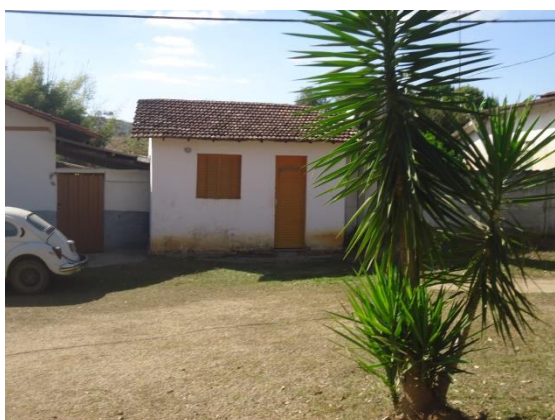
Pará de Minas
Núcleo Histórico Urbano do Distrito de Ascensão
Edificação à Rua Raimundo Penaforte,
de Araújo, 134.
(foto 99)

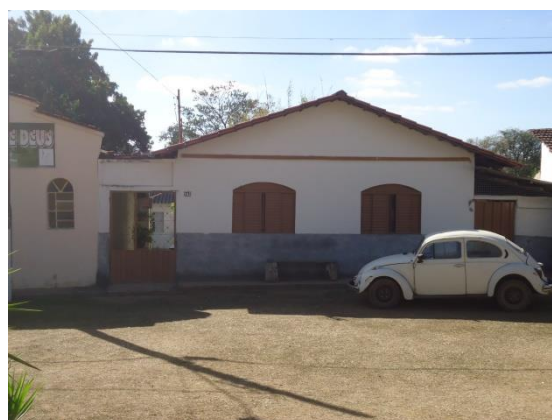
Pará de Minas
Núcleo Histórico Urbano do Distrito de Ascensão
Edificação à Rua Raimundo Penaforte,
de Araújo, 142.
(foto 100)

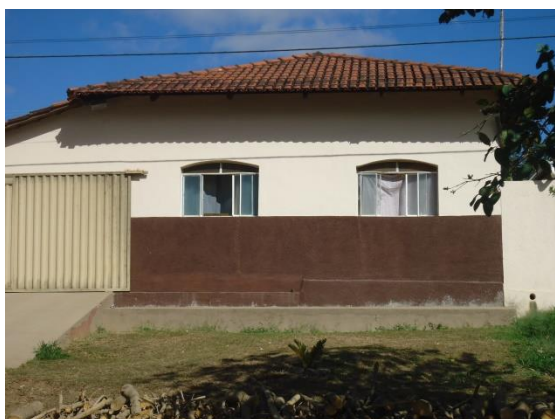
Pará de Minas
Núcleo Histórico Urbano do Distrito de Ascensão
Edificação à Rua Raimundo Penaforte de Araújo, 161.
(foto 101)

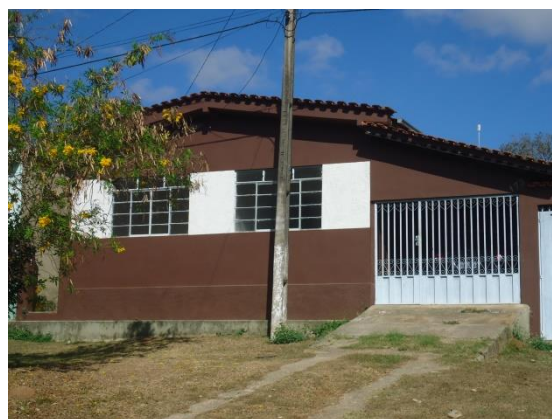
Pará de Minas
Núcleo Histórico Urbano do Distrito de Ascensão
Edificação à Rua Raimundo Penaforte de Araújo, 173.
(foto 102)

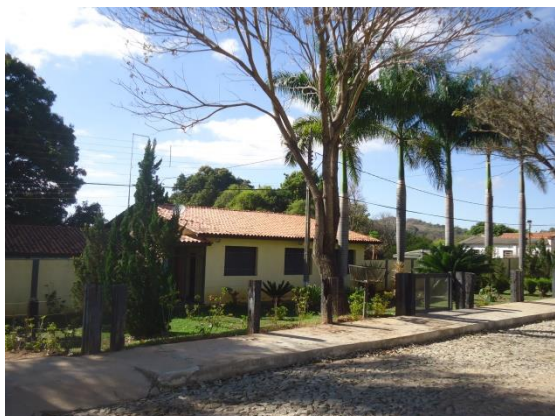
Pará de Minas
Núcleo Histórico Urbano do Distrito de Ascensão
Edificação à Rua Raimundo Penaforte,
de Araújo, 182.
(foto 103)

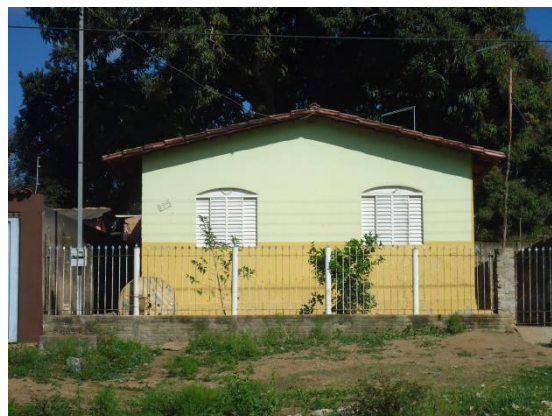
Pará de Minas
Núcleo Histórico Urbano do Distrito de Ascensão
Edificação à Rua Raimundo Penaforte,
de Araújo, 195.
(foto 104)

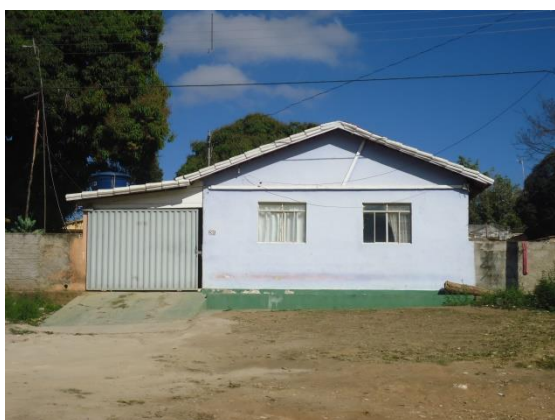
Pará de Minas
Núcleo Histórico Urbano do Distrito de Ascensão
Edificação à Rua Raimundo Penaforte,
de Araújo, 203.
(foto 105)

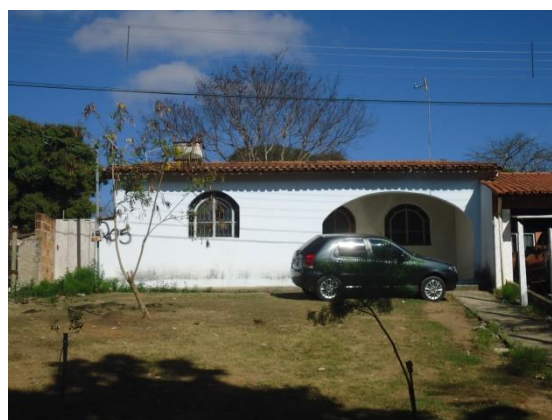
Pará de Minas
Núcleo Histórico Urbano do Distrito de Ascensão
Edificação à Rua Raimundo Penaforte,
de Araújo, 205.
(foto 106)

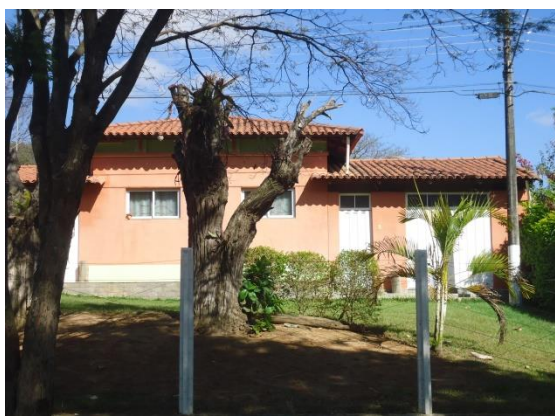
Pará de Minas
Núcleo Histórico Urbano do Distrito de Ascensão
Edificação à Rua Raimundo Penaforte de Araújo, 231.
(foto 107)

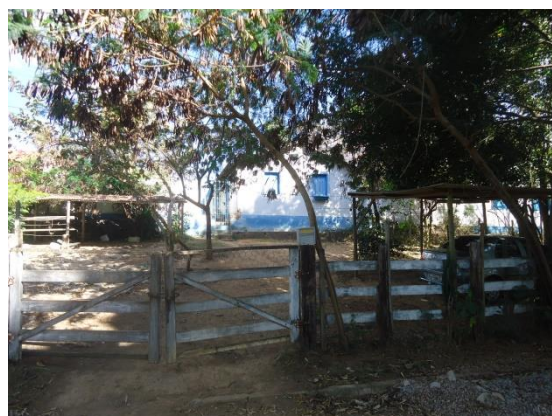
Pará de Minas
Núcleo Histórico Urbano do Distrito de Ascensão
Edificação à Rua Raimundo Penaforte de Araújo, 251.
(foto 108)

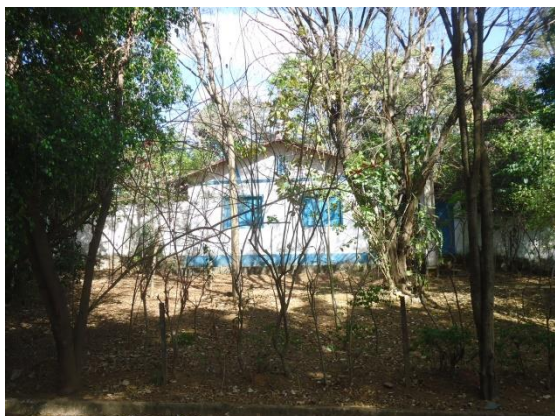
Pará de Minas
Núcleo Histórico Urbano do Distrito de Ascensão
Edificação à Rua Raimundo Penaforte,
de Araújo, 251.
(foto 109)
Imagem: Álisson Margotti – 25/08/2016

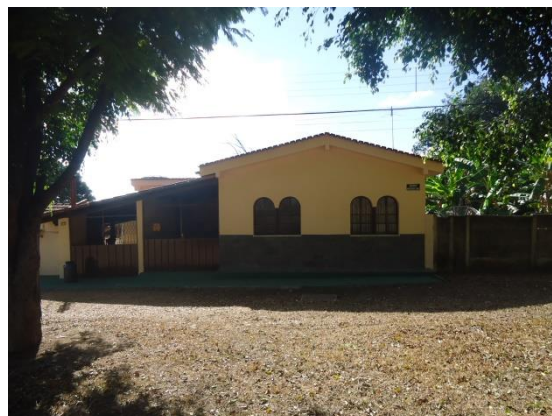
Pará de Minas
Núcleo Histórico Urbano do Distrito de Ascensão
Edificação à Rua Raimundo Penaforte,
de Araújo, 269.
(foto 110)
Imagem: Álisson Margotti – 25/08/2016

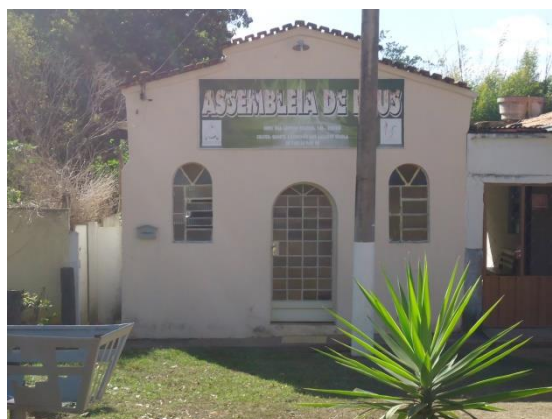
Pará de Minas
Núcleo Histórico Urbano do Distrito de Ascensão
Rua Raimundo Penaforte de Araújo, SN (lateral nº142).
(foto 111)
Imagem: Álisson Margotti – 25/08/2016

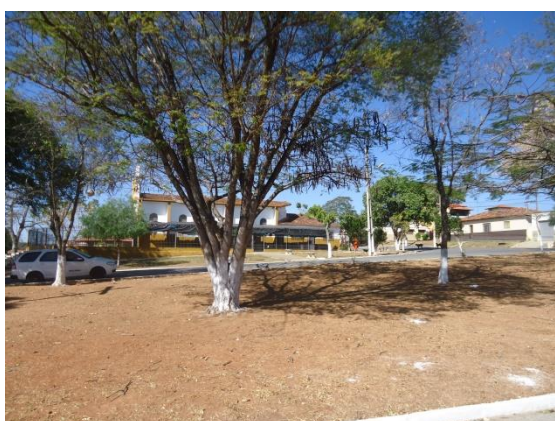
Pará de Minas
Núcleo Histórico Urbano do Distrito de Ascensão
Praça Santo Antônio, na lateral esquerda da Igreja
de Santo Antônio.
(foto 112)

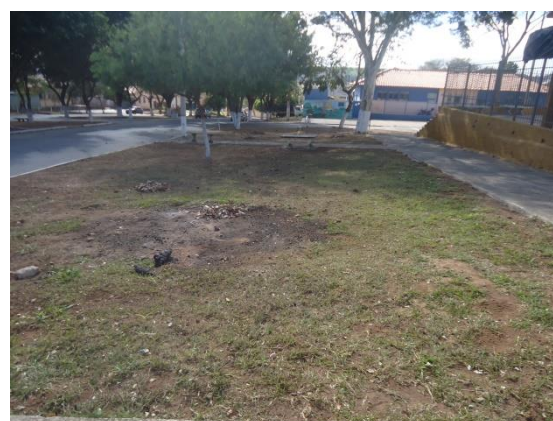
4.2 COBERTURA VEGETAL		
TIPO	(%)	
GRAMÍNEA	X	
ARBUSTO		
ÁRVORE	X	
OUTROS		
Observação: Em cada campo, estimar o percentual (%) de cada tipo de vegetação existente. A soma dos percentuais deverá ser de 100%.		
DESCRIÇÃO: A cobertura da Praça é, em sua maior parte, em terra batida, resultado da grande perda da cobertura em gramíneas.		
DANOS VERIFICADOS/ OUTROS COMENTÁRIOS: O principal dano verificado é a grande perda de gramíneas na Praça, essa cobertura deu lugar à terra batida na maior parte do bem.

Pará de Minas
Núcleo Histórico Urbano do Distrito de Ascensão
Área de gramíneas adjacente a lateral esquerda da
Igreja de Santo Antônio.
(foto 113)

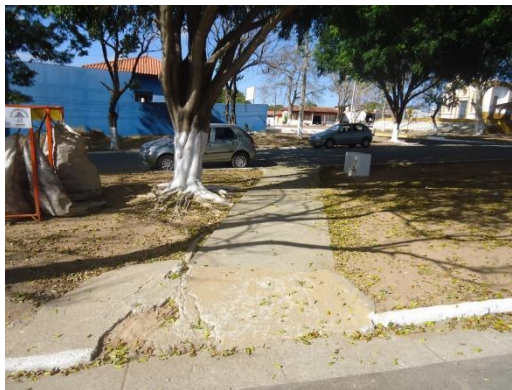
Pará de Minas
Núcleo Histórico Urbano do Distrito de Ascensão
Área em terra batida da Praça
Santo Antônio.
(foto 114)

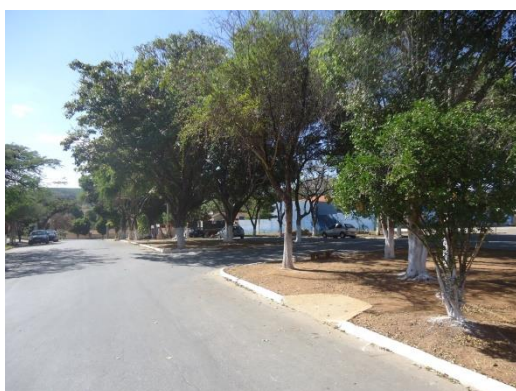
Pará de Minas
Núcleo Histórico Urbano do Distrito de Ascensão
Vegetação da Praça Santo Antônio.
(foto 115)

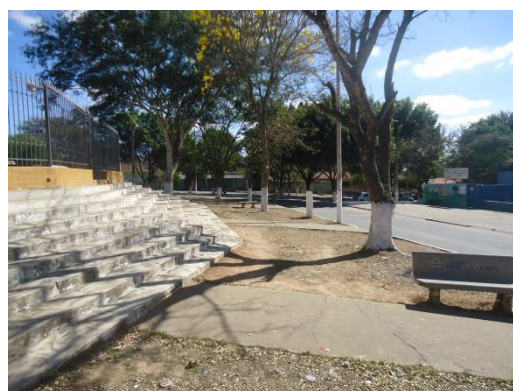
Pará de Minas
Núcleo Histórico Urbano do Distrito de Ascensão
Caminho em concreto que dá acesso à Igreja.
(foto 116)

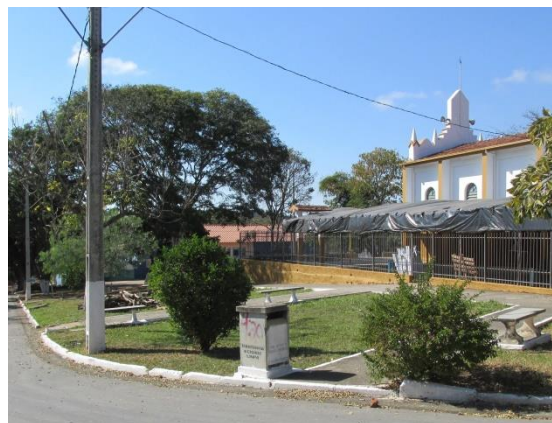
Pará de Minas
Núcleo Histórico Urbano do Distrito de Ascensão
Lixeira em concreto na Praça Santo Antônio
exibindo bom estado de conservação.
(foto 120)

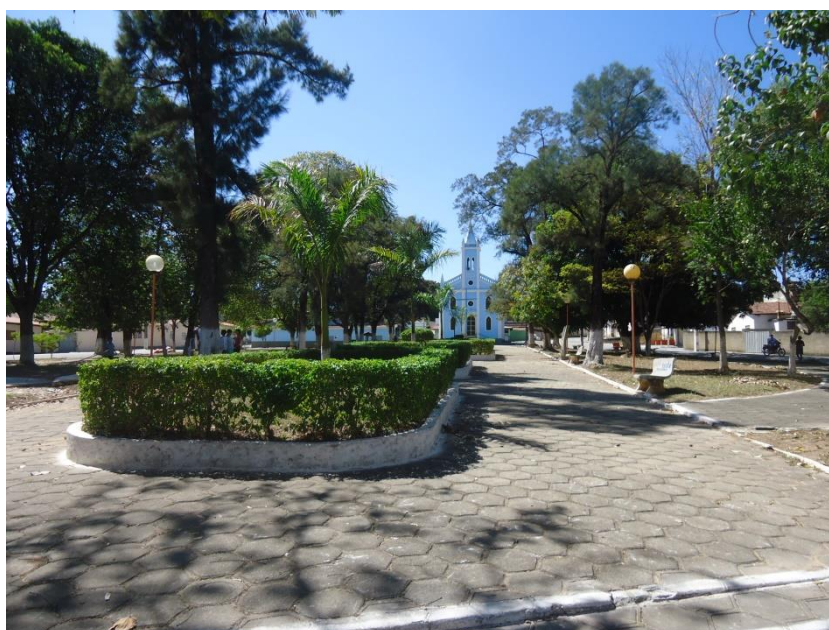
Pará de Minas
Núcleo Histórico Urbano do Distrito de Carioca
Praça e Igreja de Nossa Senhora de Lourdes.
(Foto 01)
Imagem: Álisson Margotti – 25/08/2016

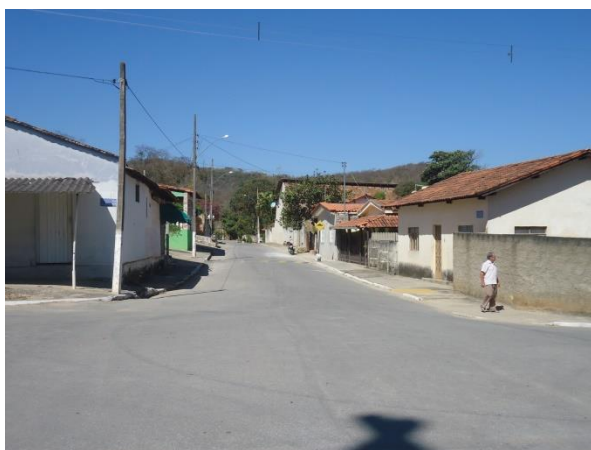
Pará de Minas
 Núcleo Histórico Urbano do Distrito de Carioca
 Vista da via Praça Santo Antônio para N. Sra. da Piedade,
 ambas pavimentadas com asfalto.
 (foto 02)
 Imagem: Álisson Margotti – 25/08/2016

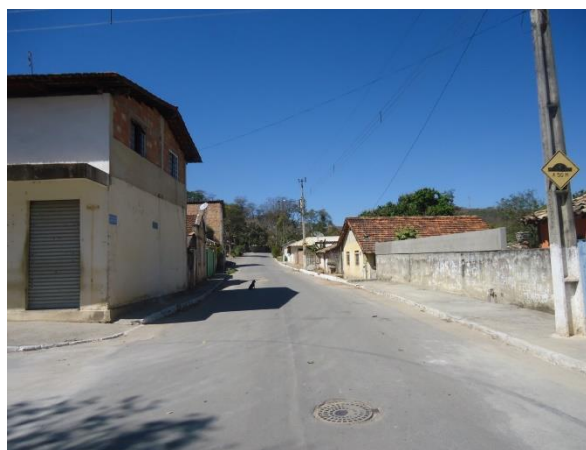
Pará de Minas
 Núcleo Histórico Urbano do Distrito de Carioca
 Vista da via Praça Santo Antônio para N. Sra. da Piedade,
 ambas pavimentadas com asfalto.
 (foto 03)
 Imagem: Álisson Margotti – 25/08/2016

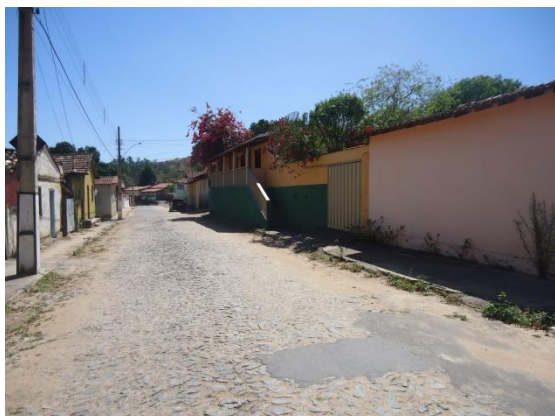
Núcleo Histórico Urbano do Distrito de Carioca
Trecho da Rua N. Sra. da Piedade, exibe cobertura
em pé de moleque e remendos com asfalto.
(foto 04)

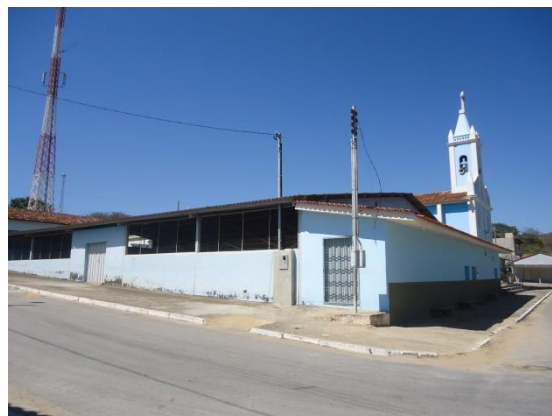
Núcleo Histórico Urbano do Distrito de Carioca
Vista da via Praça Santo Antônio para N. Sra. Aparecida,
ambas pavimentadas com asfalto.
(foto 05)

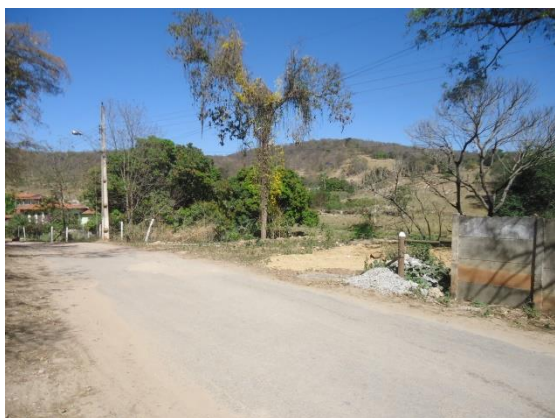
Núcleo Histórico Urbano do Distrito de Carioca
Trecho da Rua Dona Maria Lopes Cançado onde
o asfalto dá lugar á terra batida.
(foto 06)

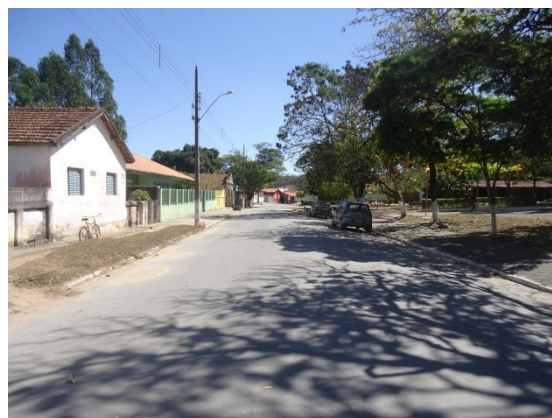
Núcleo Histórico Urbano do Distrito de Carioca
Vista da via Praça Santo Antônio para São Francisco,
ambas pavimentadas com asfalto.
(foto 07)

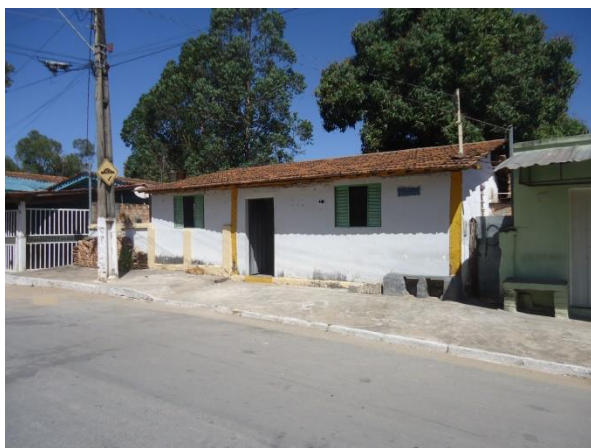
DANOS VERIFICADOS/ OUTROS COMENTÁRIOS: Não são verificados danos ao bem proveniente da sinalização do Núcleo, pode-se dizer apenas do estado de conservação das mesmas que apresentam o desbotamento pela exposição constante às intempéries.

Pará de Minas
Núcleo Histórico Urbano do Distrito de Carioca
Trecho da Rua São Francisco exibindo placa de trânsito
e placa de logradouro.
(foto 09)
Imagem: Álisson Margotti – 25/08/2016

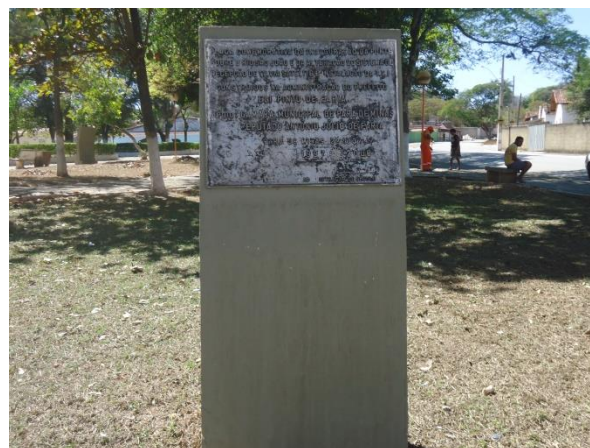
Pará de Minas
Núcleo Histórico Urbano do Distrito de Carioca
Placa indicativa de obras realizadas instalada
no perímetro da Praça Santo Antônio.
(foto 10)
Imagem: Álisson Margotti – 25/08/2016

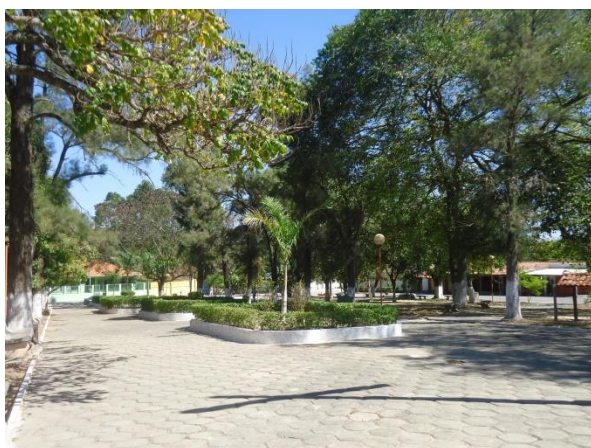
DANOS VERIFICADOS/ OUTROS COMENTÁRIOS: Árvores de grande porte causaram fissuras e alguma perda de material em algumas calçadas.

Pará de Minas
Núcleo Histórico Urbano do Distrito de Carioca
Arborização intensa com vegetação de grande porte
na Praça Nossa Senhora de Lourdes.
(foto 13)

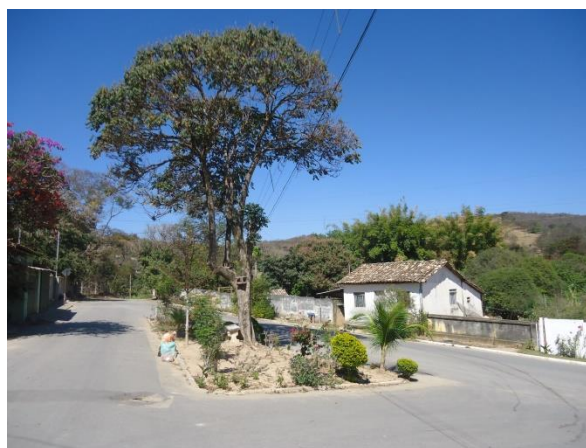
Pará de Minas
Núcleo Histórico Urbano do Distrito de Carioca
Arborização na entroncamento das Ruas
Nossa Senhora da Piedade e D. Maria Lopes Cançado.
(foto 14)

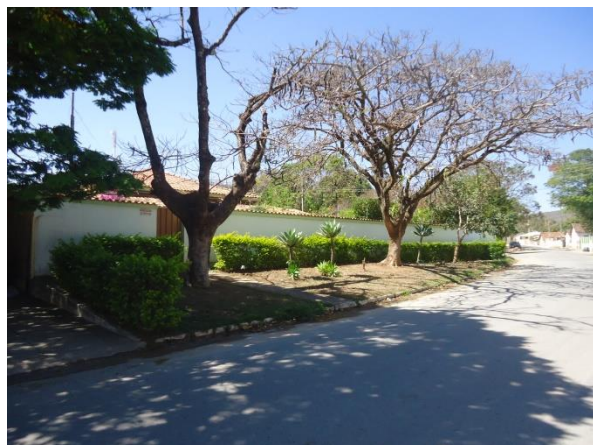
Pará de Minas
Núcleo Histórico Urbano do Distrito de Carioca
Trecho da Rua São Francisco exibindo paisagismo com arbustos e vegetação de médio porte.
(foto 15)

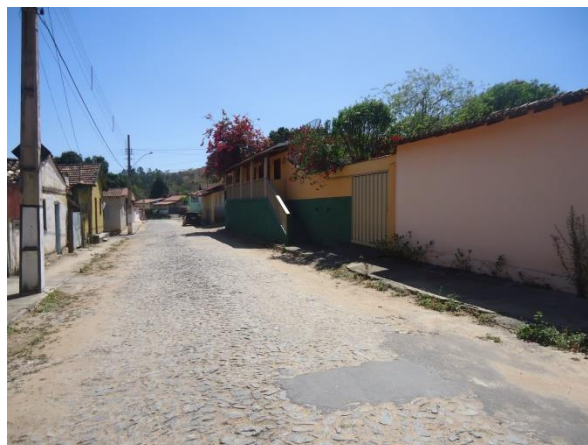
Pará de Minas
Núcleo Histórico Urbano do Distrito de Carioca
Aspecto de trecho da Rua Nossa Senhora da Piedade que não exibe vegetação na via.
(foto 16)

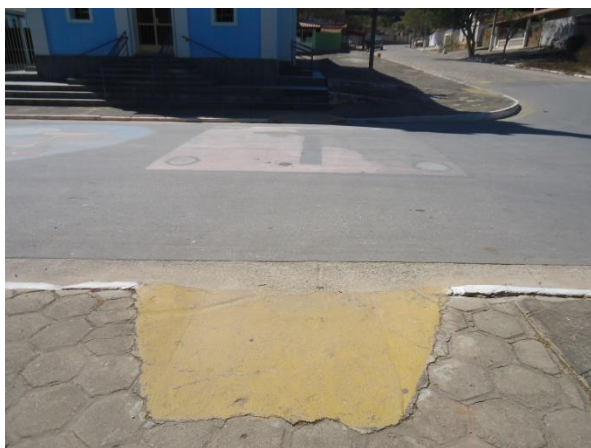
Pará de Minas
Núcleo Histórico Urbano do Distrito de Carioca
Rampas para acessibilidade entre a Praça e a Igreja
de Nossa Senhora de Lourdes.
(foto 17)

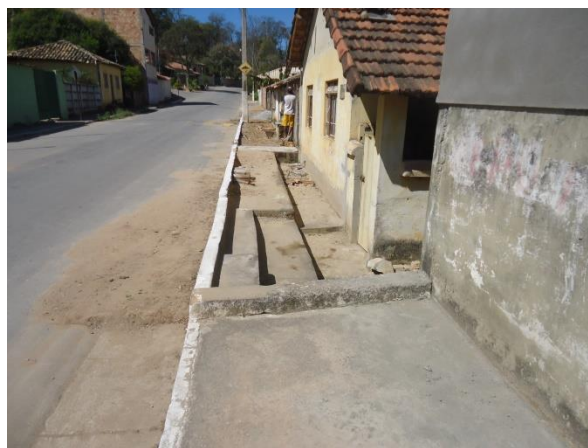
Pará de Minas
Núcleo Histórico Urbano do Distrito de Carioca
Degraus entres os diferentes níveis de uma calçada
na Rua Dona Maria Lopes Cançado.
(foto 18)
